# BLEKINGE MUSEUM

Rapport 2023:28

## Stora Vörta gård - renovering av magasinet

Antikvarisk medverkan, 2023

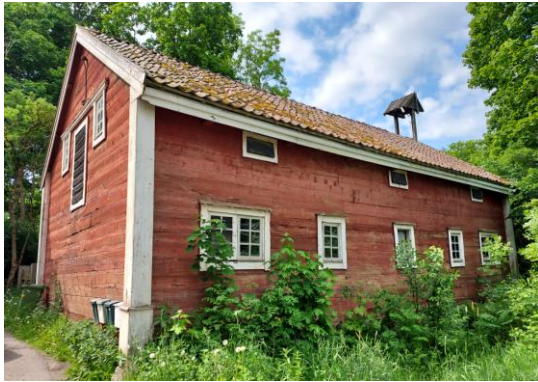
Fig. 1. Norra fasaden innan arbetet.

Det kunde vidare noteras att östra gavelns vattbrädor och vindskivor, samt den profilerade listen på gavelröstet, är förbrukade och i behov av byte (syns på fig. 1). Därtill bedöms generellt sett fönstren vara i behov av snar omkittning.

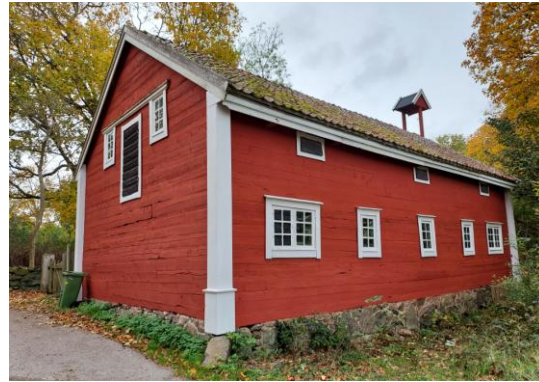
Fig. 2. Norra fasaden efter arbetet.

De timrade fasaderna borstades rena från löst sittande slamfärgspigment med hjälp av piassavakvast och rotborste, därefter blåstes väggarna rena från kvarsitande damm med tryckluft. Ommålning skedde med ljusröd slamfärg (Äkta Falu Rödfärg, ljus) i två strykningar, varav första strykningen späddes med 10% rent vatten (fig. 2).

Samtliga fönster (bågar och karmar) tvättades med målartvätt och rengjordes från löst sittande färg. Därefter skedde mellan- och slutstrykning med vit linoljefärg (enl. ovan), fig. 10. Undantaget utgörs av en fönsterbåge på norra långsidan (det mittre fönstret på fig. 1 och 2), vilken renoverats genom försorg av ägaren – denna båge ströks även med grundfärg eftersom den skrapades träen.

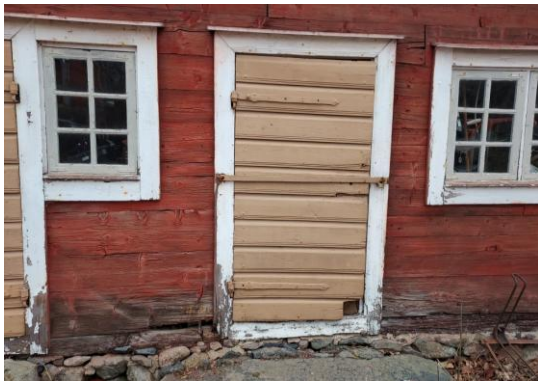
Fig. 3. Södra fasaden innan arbetet.

Innan arbetet startade fördes en diskussion gällande färgsättningen av fönsterbågarna, vilka befanns vara strukna i en pärlgrå kulör (fig. 3 och 9). Då blinderingsfönstren, som har en mycket ålderdomlig karaktär, de facto var vita gjordes bedömning att övriga fönsterbågar även haft denna kulör (fig. 9). Därför beslöts att en återgång till vita bågar skulle ske.

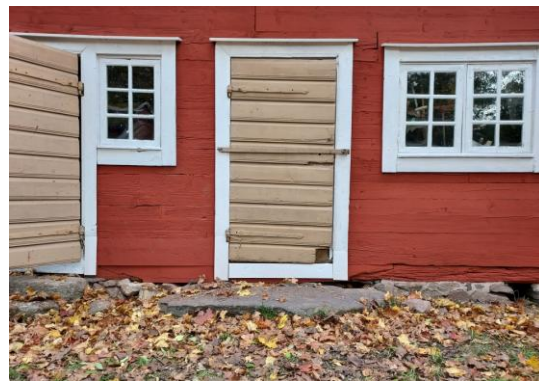
Fig. 4. Södra fasaden efter arbetet.

I samband med skarvningen av västra fotträet noterades att grundstenarna till den innervägg som stöter an mot fasadväggen, i anslutning till rötskadat fotträ, befanns mycket instabila på grund av sättning. För att fixera de påfallande små grundstenarna, utan att riskera åverkan på innerväggens konstruktion, beslöts att på enklaste vis fixera stenarna strax innanför syllen med grovbetong, fig. 19 och 20 (åtgången blev 50 kg). Arbetet kunde ske utan att betongfixeringen syns från utsidan (fig. 4).

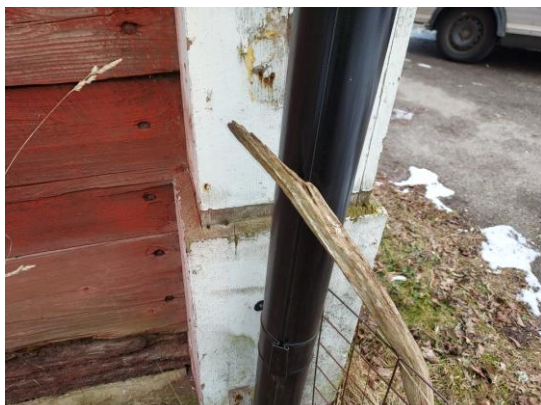
*Fig. 5. Saknade dekorlister.*

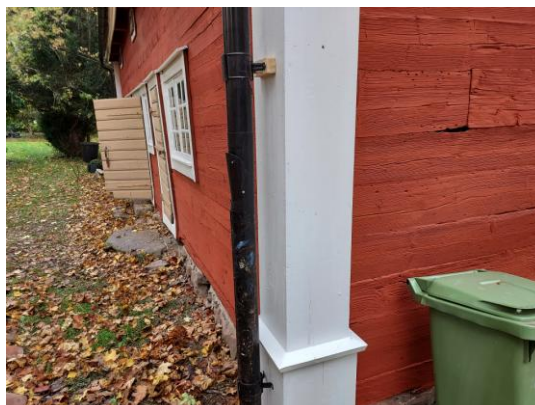
*Fig. 6. Nya dekorlister.*

Knutbrädorna, vilka är dekorativa och pilasterlika, samt fönster- och dörrfoder, skrapades trärena med hjälp av varmluft och infravärme. På de övre partierna i anslutning till takfoten skrapades färgen för hand, utan värme, eftersom det inte gick att övervaka var värmen tog vägen. Innan ommålning skarvades två dörrfoder (högra dörren på fig. 3 och 4), likaså skedde skarvning i anslutning till tre av knutarna och på norra fasadens blinderingsfönster byttes en del av vattbrädan (fig. 10). Samtligt nytt virke är av fur.

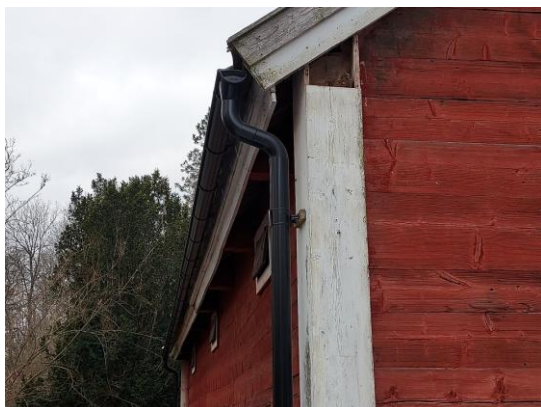
*Fig. 7. Saknad täckbit på knutbräda.*

På sydvästra hörnets knutbrädor saknades en täckbit under södra taksprånget. Denna del återfanns inne i magasinet och återmonterades (fig. 7 och 8).

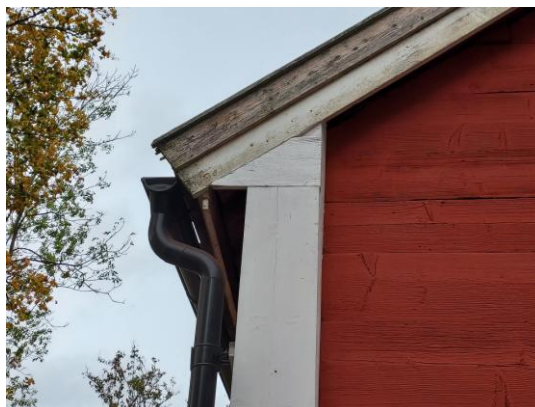
*Fig. 8. Den saknade täckbiten återmonterad.*

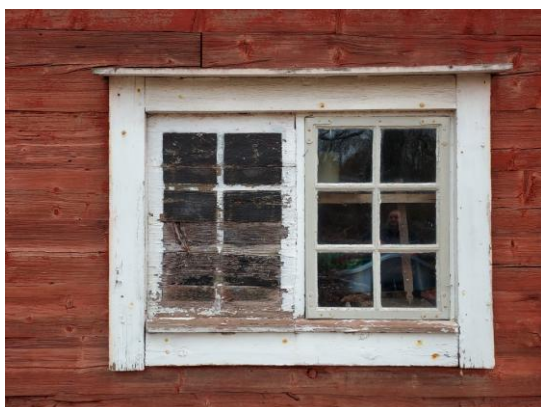
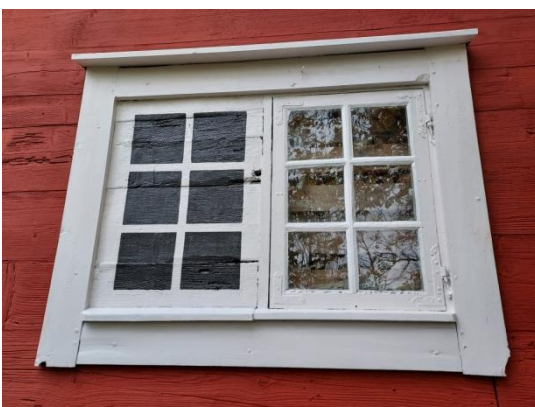
*Fig. 9 (t.v.). Södra fasadens blinderingsfönster, innan arbetet. Fig. 10 (t.h.). Norra fasadens blinderingsfönster, efter arbetet. Notera utbytt del på vattbrädan.*

Blinderingsfönstren renoverades genom uppskrapning av löst sittande färg (i stort sett till träen yta). Därefter grund- och mellanströks blinderingarna med vit linoljefärg (spädning enl. ovan), fig. 10. ”Fönsterbågarna” ströks en gång med outspädd färg medan ”glasen” målades en gång med outspädd svart linoljefärg (Wibo).

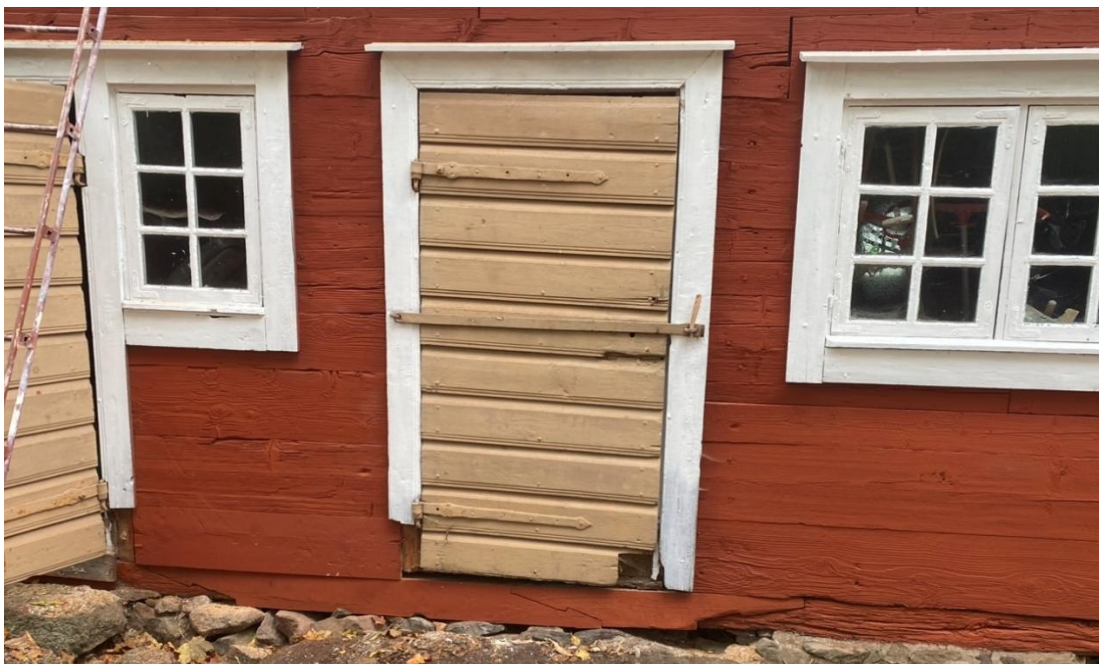
*Fig. 11. Skarvad syll. Notera de tre blixtskarvarna, av vilka den mittre kom att täckas av dörrrens sparklist. Bålebrädan längst ner, mellan dörrarna, är ny.*

På västra fasadens södra hälft skarvades en del av syllen med nytt 6x6” ekvirke (från ek fälld i Bräkne Hoby socken, 2019). Sammanfogning utfördes med blixtskarvar som fästes samman med två ekdubbar per skarv. På grund av vridningar i befintlig syll försvårades infällning av en större längd ny syll, varför sammanlagt tre blixtskarvar behövdes för att kompensera vridningen (d.v.s. två nya sylldelar, en längre och en kortare, fig. 11). Den mittre skarven döljs av ovalsittande dörrs sparklist (fig. 4). Ovanför den västra skarven (till vänster på fig. 11) befanns även det nedre båletimret vara rötskadat, varför byte skedde mot nytt båle av furuvirke likt befintligt, 4x10” (bålorna är skårade i ändarna för att passa in mot spår i stolparna). Nytt båle kunde föras in över den västra stolpen men fick av byggtekniska skäl skräspikas fast, från insidan, mot östra stolpen med 4” blank spik.

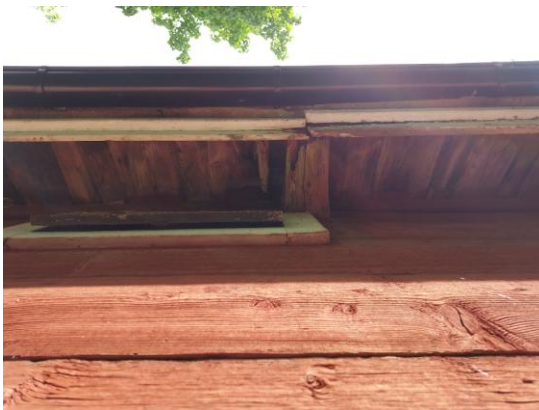
Fig. 12. Rötskadad takfotstass.

Ungefär mitt på södra takfoten fanns två rötskadade takfotstassar (exempel på fig. 12), vilka kapades intill fast timmer (fig. 14). Nya takfotstassar av 6x6" furu-timmer gaffelskarvades mot de befintliga sparrarna samt spikades fast med 4" galvaniserade spik.

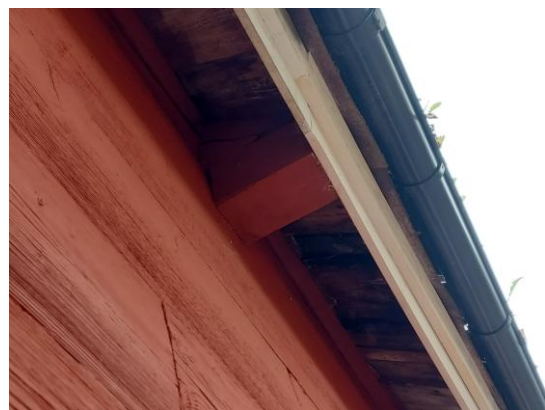
Fig. 13. Lagad takfotstass.

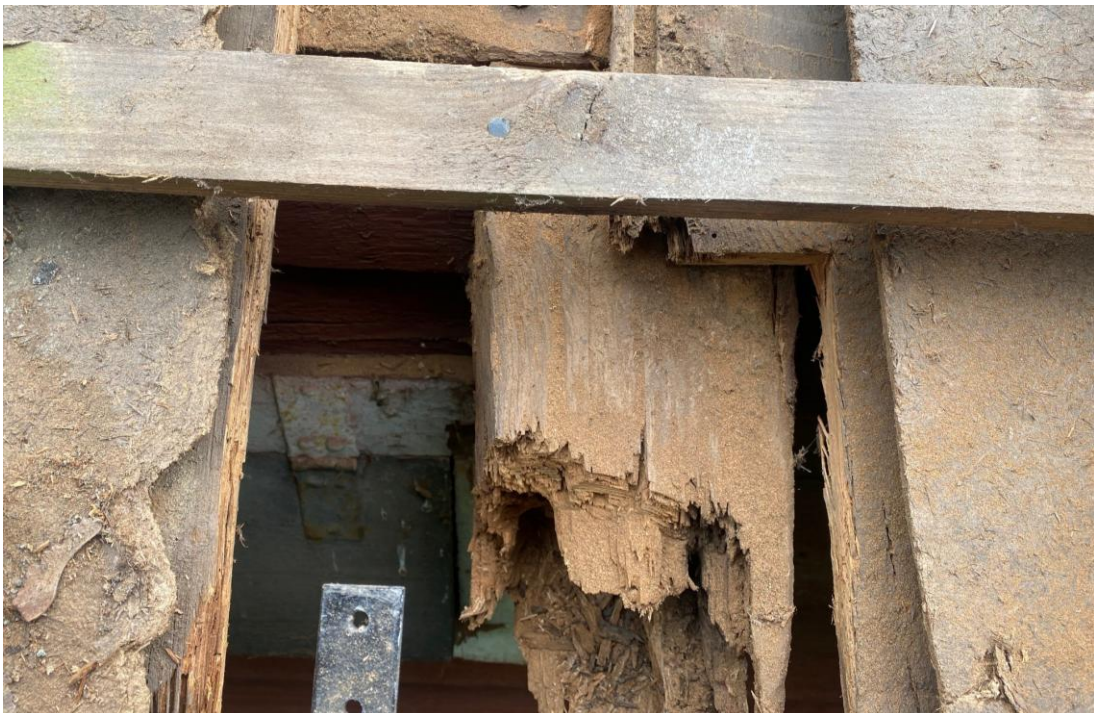
Fig. 14. Borttaget skadat undertaksmaterial. Rötskadad sparre frilagd.

Takpannorna i anslutning till skadat område, inkl. bärläkten, plockades bort och rötskadat underlagsmaterial rensades bort intill fast material. En skiva oljehärdad masonit stacks därefter in under befintlig masonit efter att två underlagsbrädor bytts (fig. 15 och 16). Därefter återmonterades takpannorna på ny ströläkt av sågad gran. Befintlig bärläkt återanvändes (fig. 16).

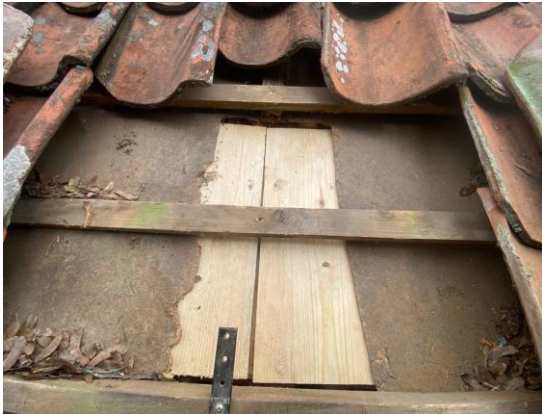
Fig. 15. Ny underbrädning.

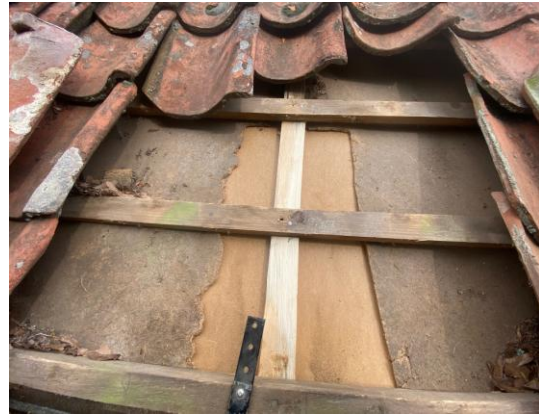
Fig. 16. Olfemasonit och ny ströläkt.

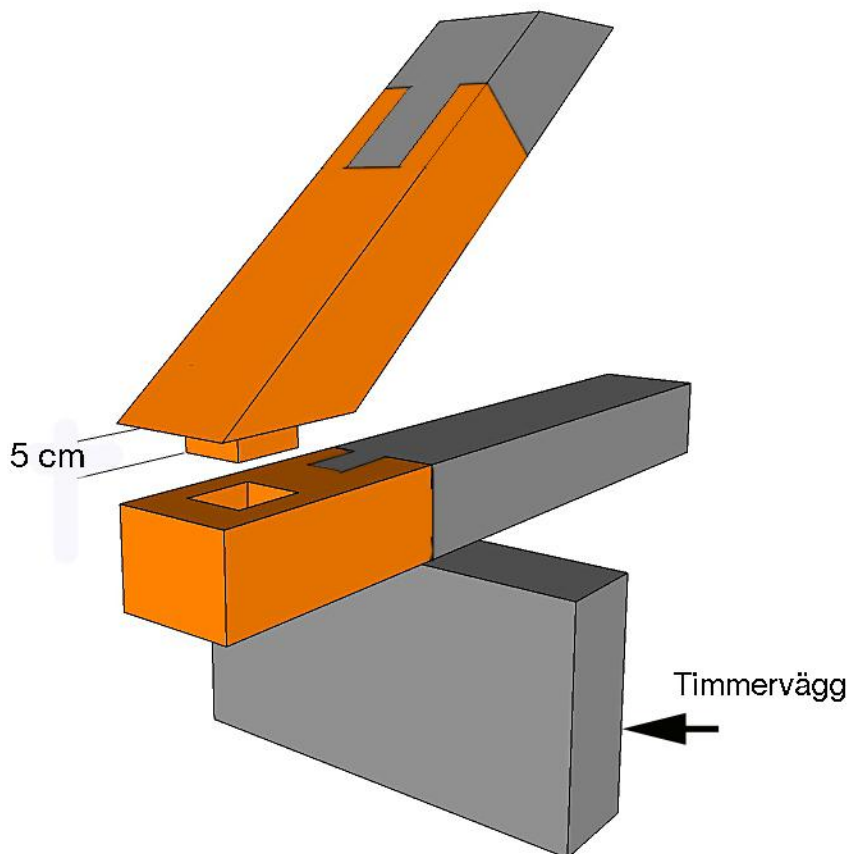
Fig. 17. Skiss på principen för skarvning av de två taksparrarna. OBD ej skalendig bild.

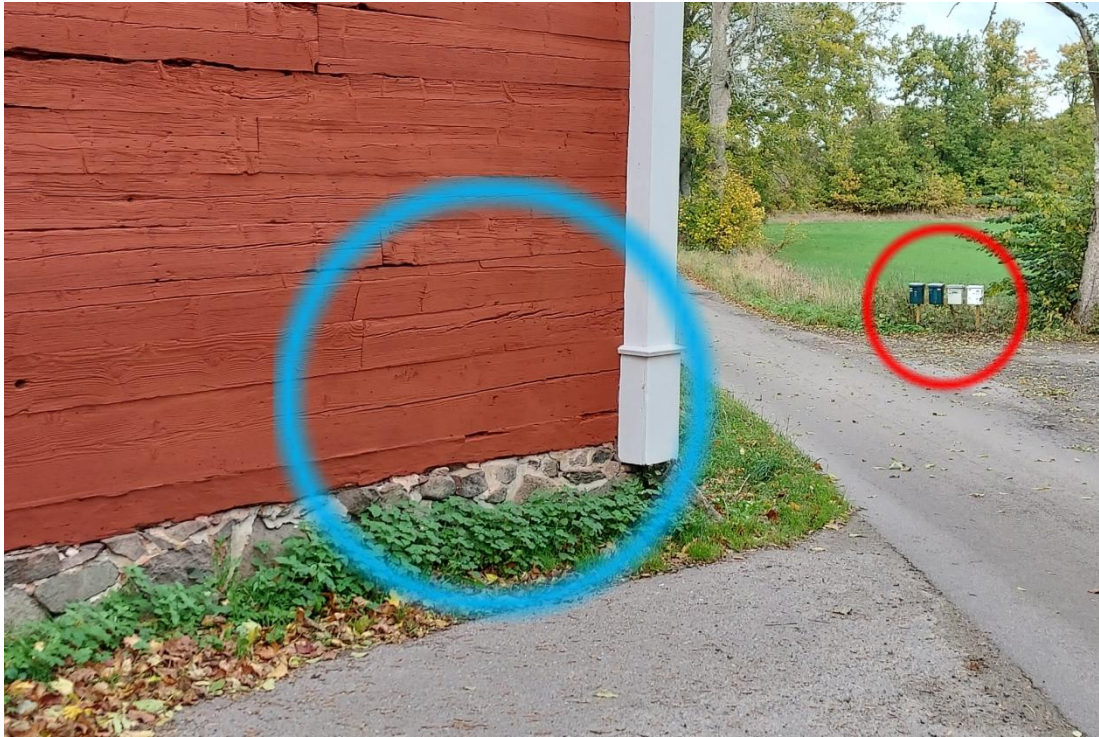
Fig. 18. Brevlådorna flyttades från blå ring till röd ring.

De brevlådor som tidigare varit monterade på södra gaveln flyttades till en nybyggd träställning, som sattes på andra sidan vägen (fig. 18).

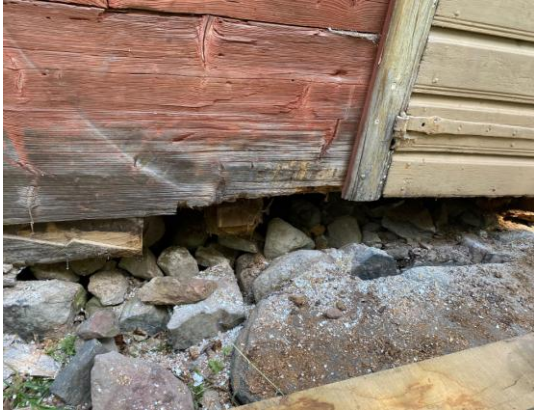
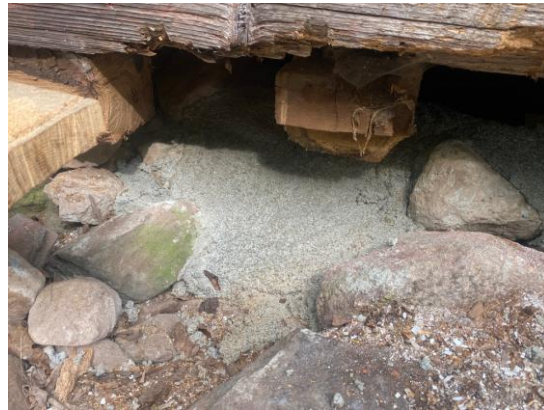
*Fig. 19 (t.v.). Borttagen syllbit. Bärande bjälke till innervägg synlig. Fig. 20 (t.h.). Den väggbärande bjälken fixerad med underliggande betonggjutning och tappades hjälpligt in i ny syll. Stenar är lagda som isolering mellan betong och timmer.*
