# BLEKINGE MUSEUM

Rapport 2021:34

## Kuggeboda 123 - utvändig restaurering

Antikvarisk medverkan, 2021

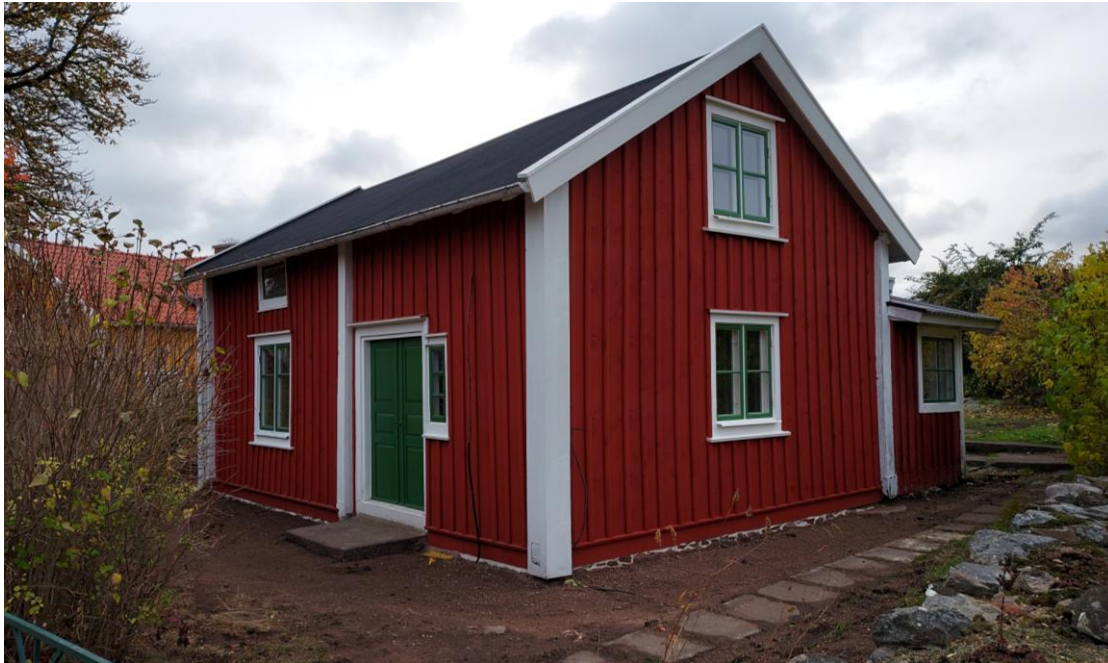
*Fig. 1. Norra fasaden och västra gaveln. Efter arbetet. Jämför med fig. 15.*

Den befintliga stengrunden, som på östra sidan var fogad med en blandning av kalkbruk och cement (fig. 9 och 16), har rensats fram och stabiliserats. Sentida cementbruk har knackats bort och omfogning har skett med hydrauliskt kalkbruk runt hela grunden (NHL 5), fig 1 och 22.

Efter att plåttaket tagits bort kunde det konstateras att befintlig underbrädning bestod av brädor i olika storlekar och tjocklekar (d.v.s. under den äldre papptäckningen som fanns bevarad), vilket skapade mycket ojämna takfall. För att avjämna taket, och därigenom kunna lägga ny funktionell takpapp, skruvades först ett skikt med plywoodskivor ovanpå befintlig underbrädning efter att den gamla takpappen tagits bort. På dessa skivor lades sedan ny, slättäckt takpapp (Isola), fig. 1 och 24.

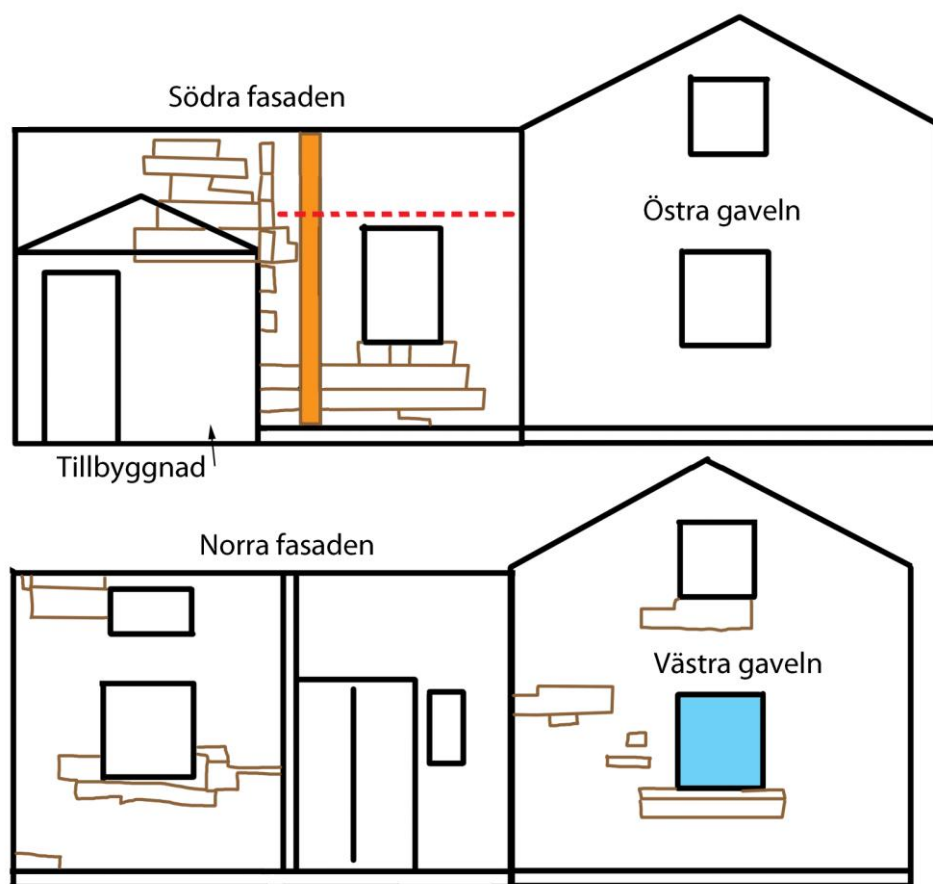
Fig. 2. Schematisk ritning som visar omfattningen av timmerlagningar. Orange markering visar bytt dragbalk på södra fasaden och röd, streckad linje utvisar platsen för ny ryttarbjälke (på vinden). Blå markering visar platsen för nytillverkat fönster. Ritning ej skalentlig.

Samtlig panel – bortsett från ett mindre oskadat parti ovanför den södra utbyggnaden – togs bort och den knuttimrade stommen kunde till sin helhet undersökas närmare. Efter att rötskadade partier identifierats skedde ilagningar med nytt timmer, vilket på enklaste vis fälldes in i de partier som rengjorts från skadat virke. Två sektioner av stommen var behäftade med en större skadebild; dels partiet med synliga knutskallar, bakom söderfasadens tillbyggnad (fig. 4), dels partiet under södra fasadens fönster (fig. 3 och 4). Skadorna åtgärdades genom infällning av timmer samt skrådubbning med ekdubb (fig. 21). Vid byte av de rötskadade, utstickande knutskallarna, i vinkeln mot tillbyggnaden, kopierades mossdragen – d.v.s. välvningen på stockvarvens över- och undersida, vilken bidrar till tätning av stockvarven. (syns på fig. 4). För fullständig redovisning av stommens lagningar se fig. 2.

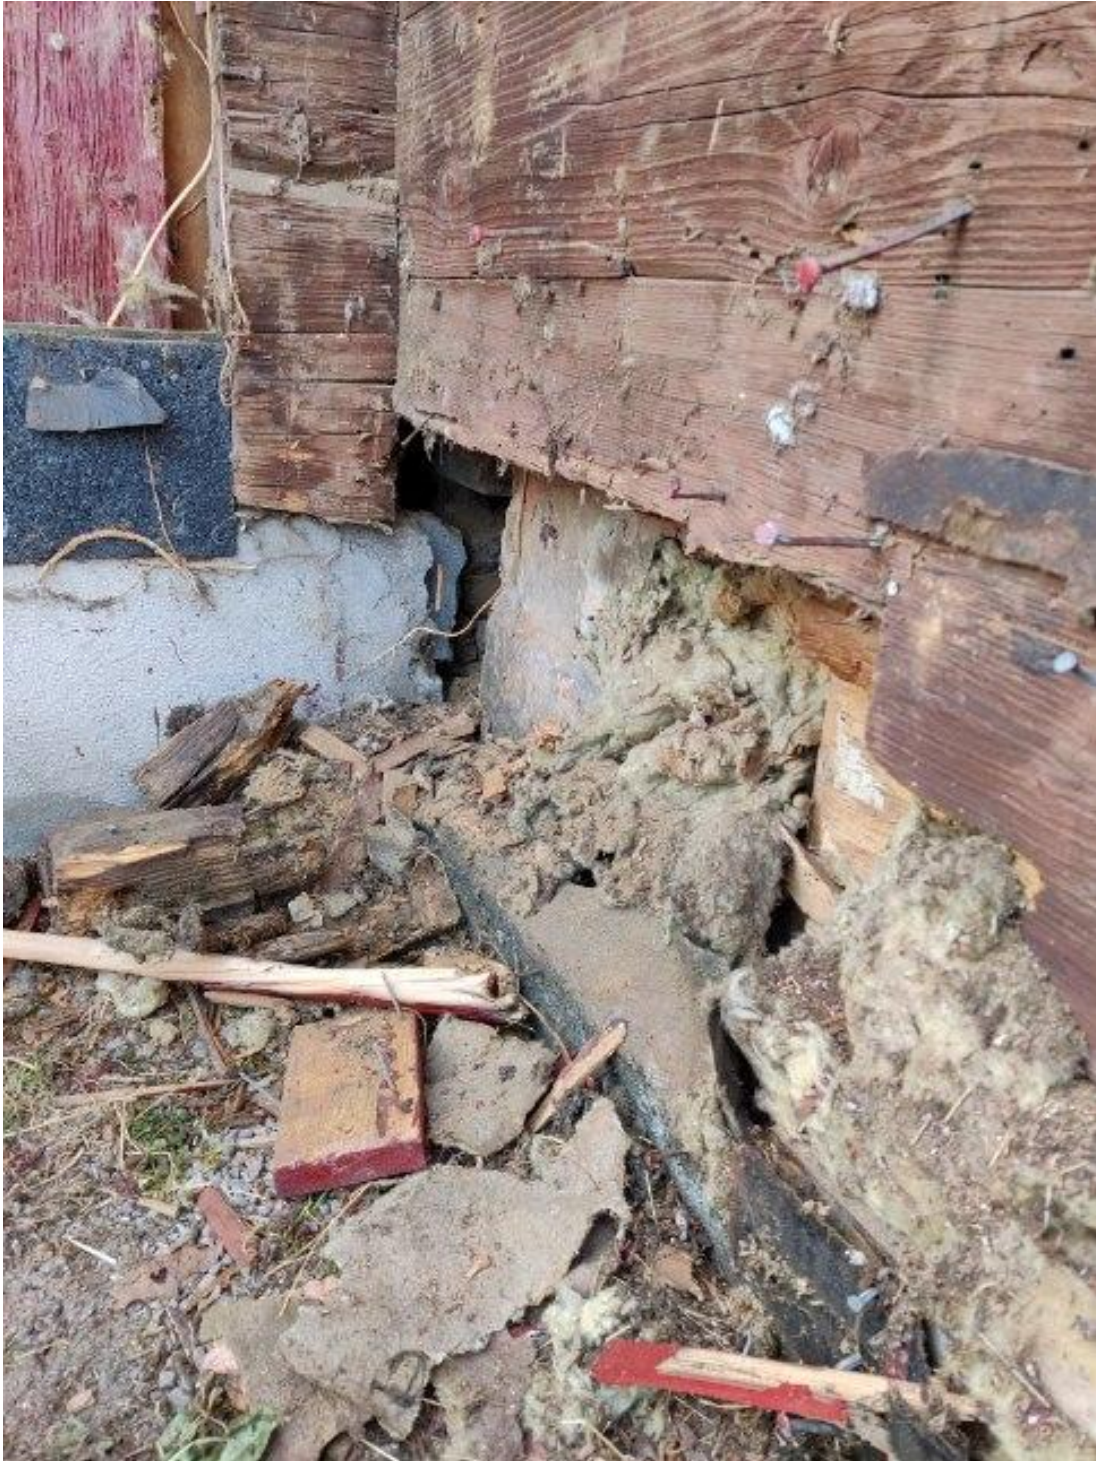
*Fig. 3. Södra fasaden, rensning av rötskadat timmer. Foto David Carlsson.*

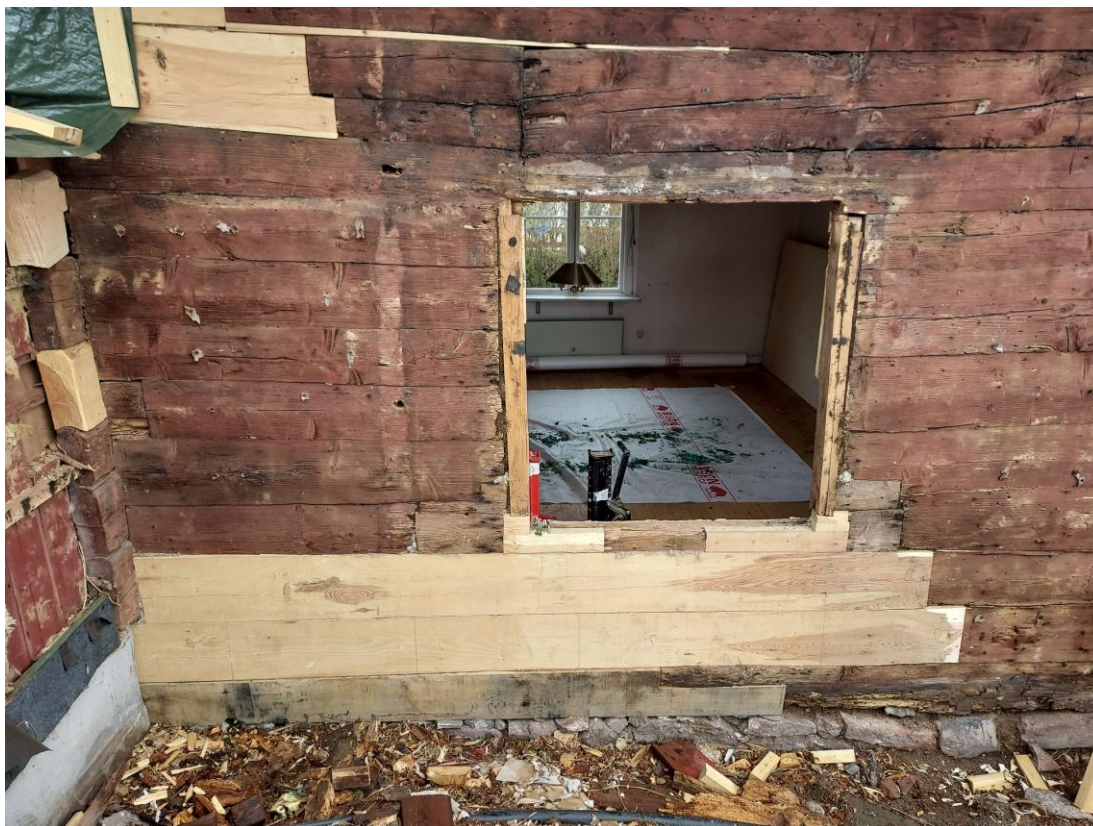
*Fig. 4. Arbetsbild, södra fasaden. Jämför med fig. 3.*

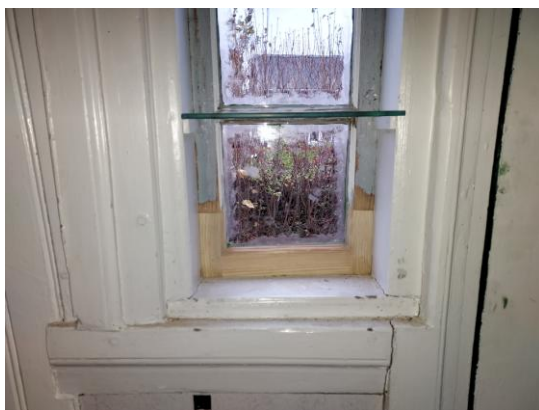
*Fig. 5. Lagning av fönster, norra fasaden.*

Fönstren, inkl. fönsterfoder och fönsterbleck, har renskrapats från löst sittande färg samt ommålats med linoljefärg i vit (karmar och foder) och kromoxidgrön (bågar) kulör. Omkittning har utförts med linoljekitt. Lagningsarbeten har utförts på det norra lilla fönstret, bredvid ytterdörren (fig. 5 och 7). Den norra ytterdörren renskrapades från löst sittande färg och ommålades med linoljefärg i kromoxidgrön kulör (Ottossons), fig. 7.

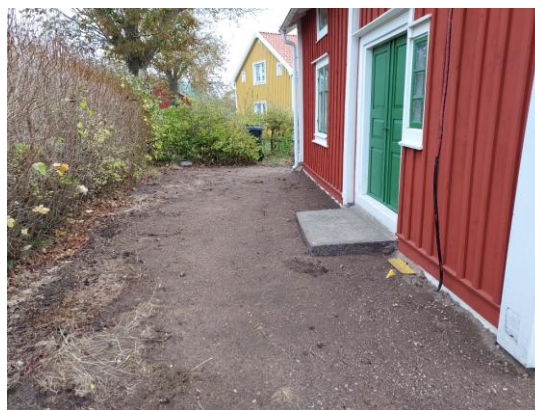
*Fig. 6. Norra fasaden, efter marknivellering.*

De norra och västra markytorna i anslutning till stengrunden nivellerades för att främja vattenavrinningen från huset. Arbetet skedde dels för hand, dels med hjälp av grävmaskin (den östra grunden bedömdes som tillräckligt hög och berördes inte av markarbetet). Vid södra grunden fanns en av sten och grus uppbyggd gång, vilken även dolde VA-ledningar som löpte längs med huset, och vidare in i tillbyggnaden (jämför fig. 16 och 22). Gången avslutades med en liten murad barriär (fig. 16). Denna utfyllnad av marken skapade en påfallande fuktig miljö för såväl fasadpanel som timmerstomme – det var även vid detta parti som den större skadebilden kunde återfinnas. Gången och den lilla murade barriären togs bort för att skapa erforderlig åtkomst inför lagningsarbetena av stommen.

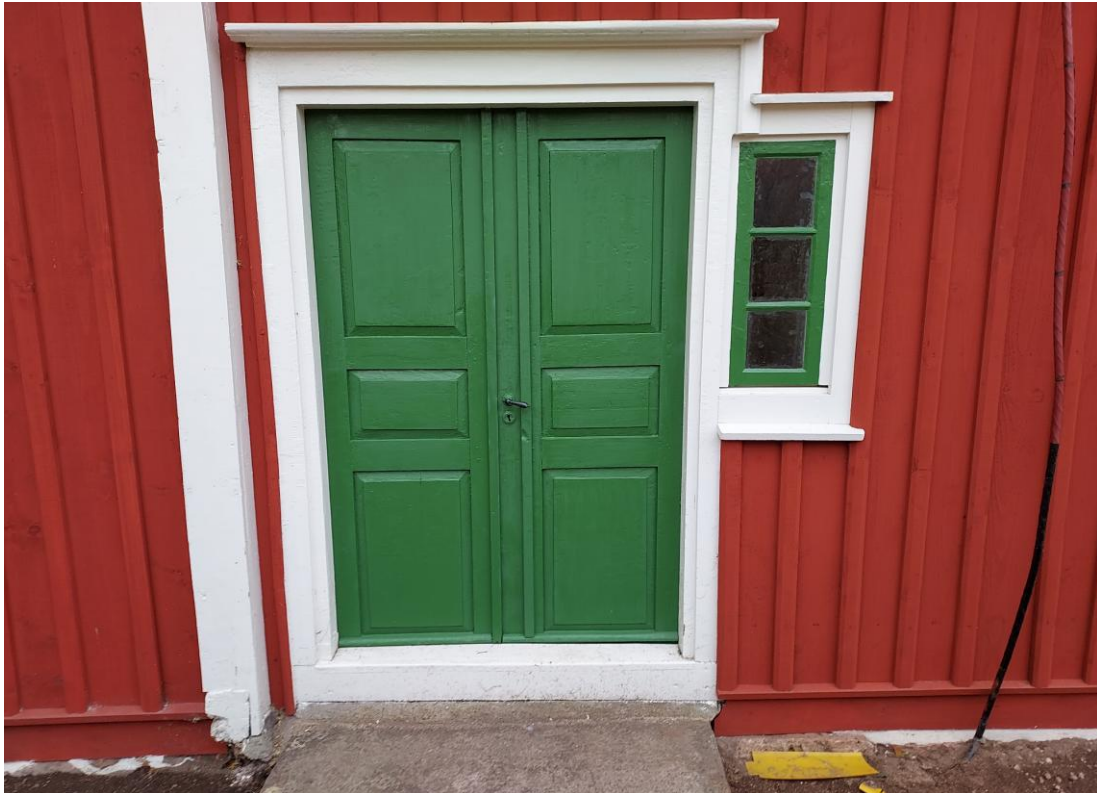
*Fig. 7. Den norra ytterdörren med tillhörande sidofönster, efter arbetet.*

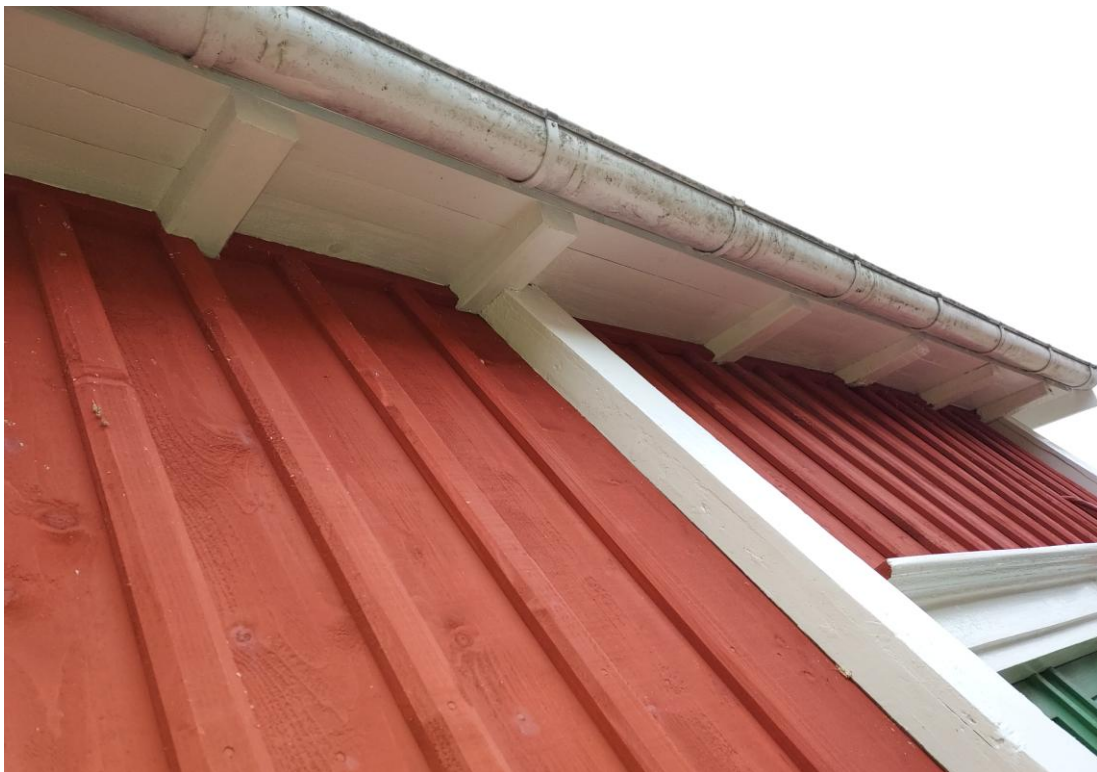
*Fig. 8. Norra takfoten, med bytta takfotstassar och takfotsbrädor. Efter arbetet.*

På norra takfoten ersattes samtliga takfotstassar samt takfotsbrädningen (fig. 8) och på södra takfoten ersattes en takfotstass. Nya takfotstassar skarvades mot befintliga taksparrar och fästning skedde med spik. Målning skedde med linoljefärg i vit kulör.

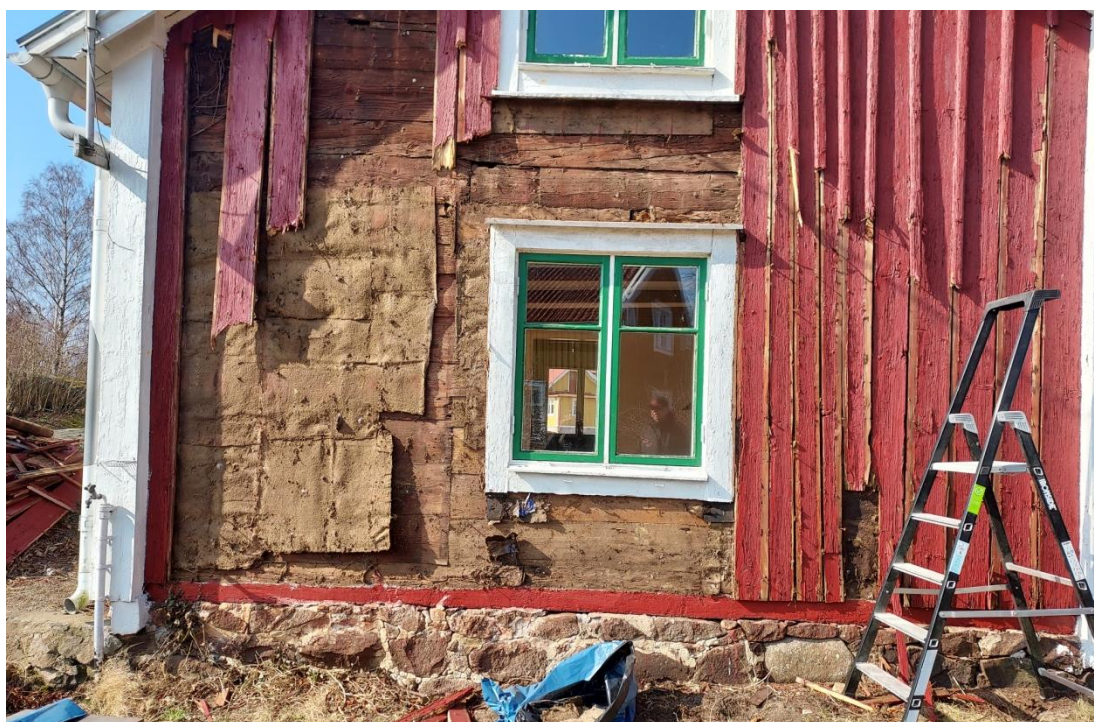
Då panelen tagits bort från östra gaveln blottades en äldre typ av vindpapp, vilken bestod av grova ”lumppappsskivor” (fig. 9).

*Fig. 9. Borttagning av panel från östra gaveln. Notera den ålderdomliga vindpappen.*

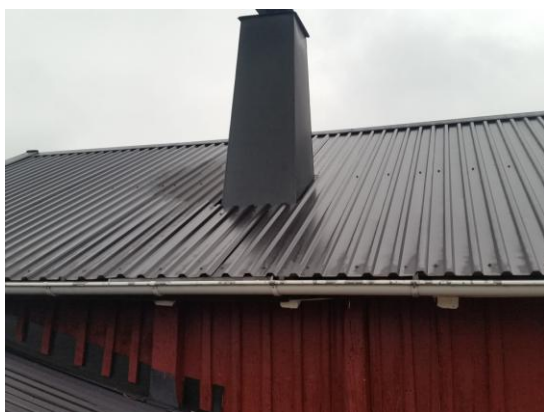
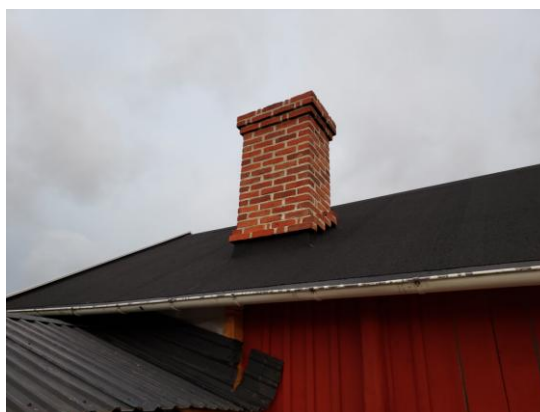
Taket var innan arbetet täckt med svartmålad, sinuskorrugerad plåt, vilken var lagd direkt på stående bärläkt. Bärläkten var fäst ovanpå ett äldre pappklätt tak, vilket innan arbetet kunde noteras vid takfoten. På södra takfallet fanns en plåtklädd skorsten, vars avvattningssystem föreföll en smula udda i det att skorstenen stack upp genom ett fyrkantigt hål i takplåten. Detta fick som följd att det regnvatten som rann mot skorstenen därefter rann vidare ner genom hålet, för att sedan ledas på en plåträdda *under* yttertaget, ner mot en hängränna.

*Fig. 10. Taket och skorstenen, innan arbetet. Fig. 11. Ny takpapp och nymurad skorsten.*

Parallellt med takarbetet skedde även arbeten på skorstenen, vilken till sin helhet ommurades med rött, handslaget tegel, jämför fig. 10 och 11 (se vidare nedan under Iakttagelser under restaureringen).

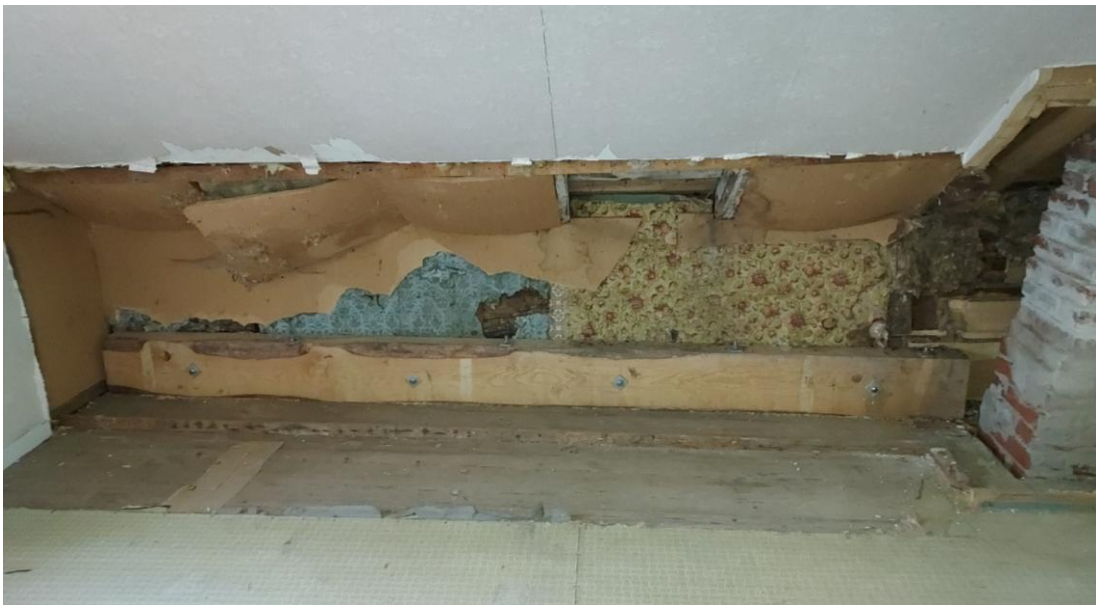
*Fig. 12. Ryttarbjälke på vinden, längs med södra fasadens insida. Till höger skimtar den nya murstocken.*

I samband med borttagning av panelen från den södra tillbyggnaden kunde det noteras att stommen till denna var mycket bristfällig – både konstruktions- och materialmässigt (fig. 19). Bland annat stötte virke direkt an mot det uppstickande urberget och stommen i sig bestod i det närmaste av tunna brädor, vilka var återanvända och av olika dimensioner. Det kunde ur antikvarisk synvinkel inte anses som försvarbart att restaurera denna bristfälliga byggnadsdel (där endast takbeklädnaden av plåt befanns vara i funktionsdugligt skick), varför länsstyrelsen fattade beslut om att omdisponera den del av bidraget som vigts åt tillbyggnadens panel, till att i stället inbegripa en avlastning av stugdelens bindbjälkar – på vilka brister noterats under arbetets gång. På två av bjälkarna (de mittre) fanns undermåliga infästningar mot stommen då denna reducerats strax under bjälkändarna i syfte att skapa åtkomst för ett större fönster (fig. 28). För att stabilisera bindbjälkarna monterades en ny furubalk – en ryttarbjälke – i övervåningens södra del, dikt an mot den södra timmerstommen (fig. 2 och 12). Bultning i de fyra bindbjälkarna utfördes med galvaniserad gängstav, brickor och muttrar (fig. 13). Infästning av balken skedde även i byggnadsstommen. I och med denna åtgärd eliminerades risken för sättningar i anslutning till det södra fönsterhålet. Som en sidoeffekt stabiliserades även hela södra väggen. I samband med inspänningen av bindbjälkarna höjdes dessa cirka 3–4 centimeter (alla bindbjälkar behövde spännas fast eftersom innertaket annars skulle bli svagt skålformat om endast de mittre bjälkarna fästes). Detta fick även den positiva följden att kakelugnen, som finns i rummets sydvästra hörn, slapp den belastning som västra bindbjälken utgjort, då denna tidigare har vilat på kakelugnens krön (fig. 28).

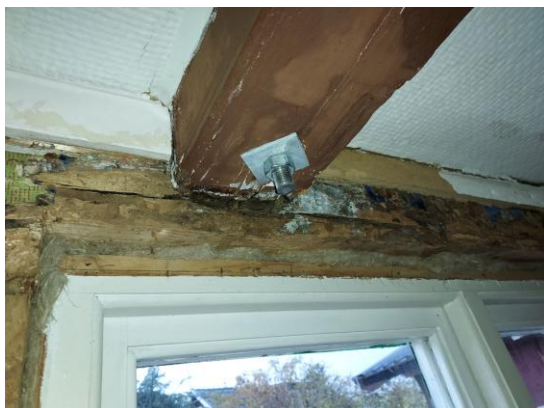
*Fig. 13. Detalj, uppfästning av bindbjälke.*

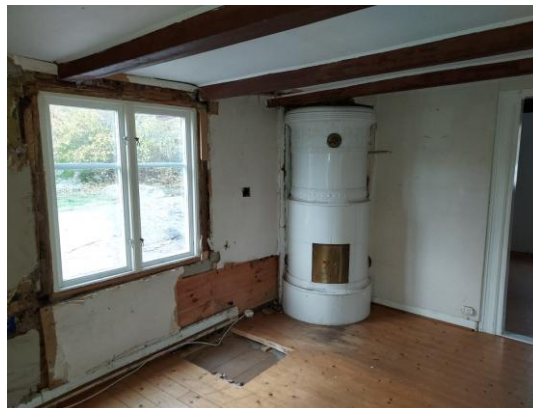
*Fig. 14. Tre (av fyra) omfästa bindbjälkar.*

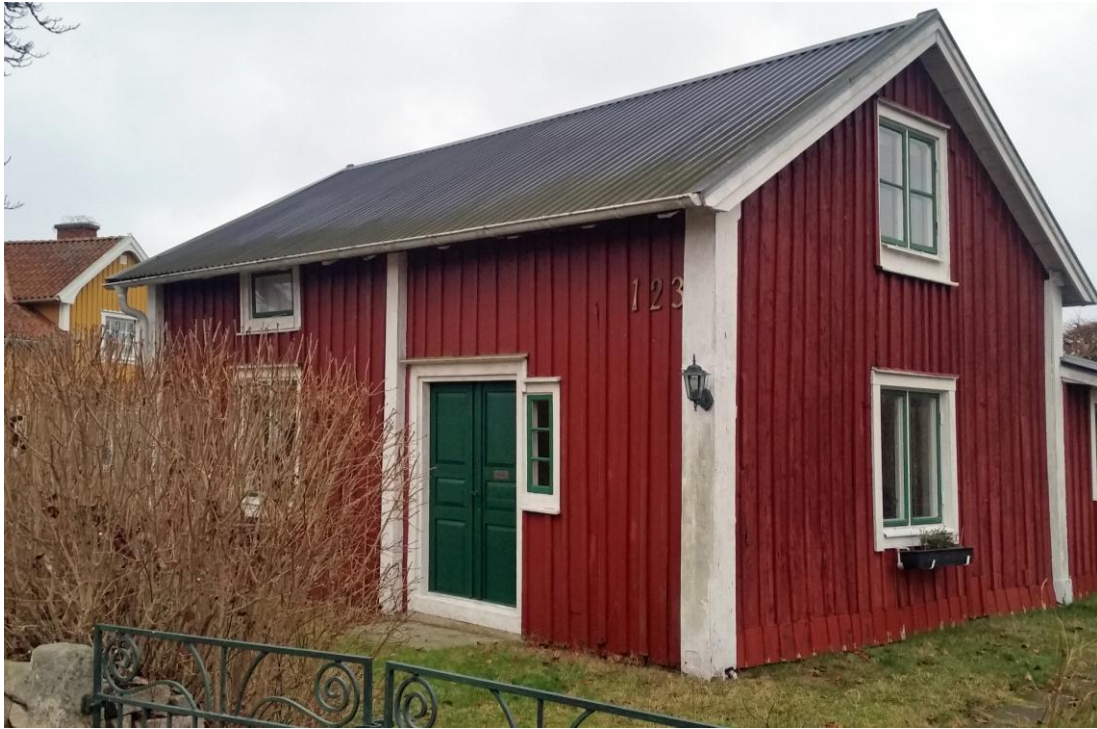
Efter framrensningen av stengrunden (vid norra, västra och södra sidan) visade det sig att denna bestod av två stenskift – innan arbetet gick marknivån nästintill i nivå med panelens underkant (jämför fig. 1, 15 och 17).

*Fig. 15. Norra fasaden och västra gaveln, innan arbetet.*

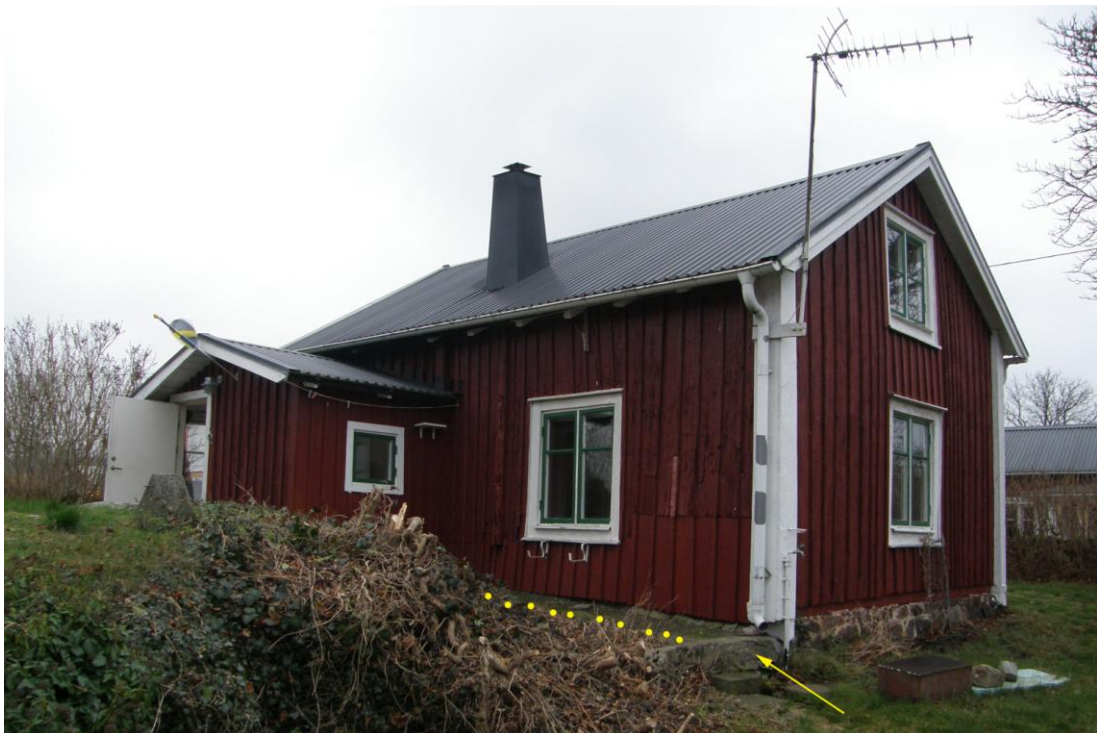
Fasaden av slamfärgsmålade locklistpaneler bedömdes som mycket gammal och till övervägande delen förbrukad genom både naturligt slitage, röta och felaktiga materialval (t.ex. målning med plastfärg och tätning med ”kemiskt trä”). Troligtvis fanns mindre delar panel kvar, som härrörde från början av 1900-talet, och som vid uppsättandet blivit fästa med återanvända, handsmidda spikar. Dessa spikar härrör troligtvis – sett till det naturliga systemet att hushålla med befintliga resurser – från en ännu äldre panel. Vidare hade lagningsarbeten utförts med plåtskivor (fig. 17) och på flera ställen återfanns skarvad panel (fig. 16).

*Fig. 16. Södra fasaden och östra gaveln, innan arbetet. Gula prickar markerar uppfylld gång, gul pil visar murad barriär.*

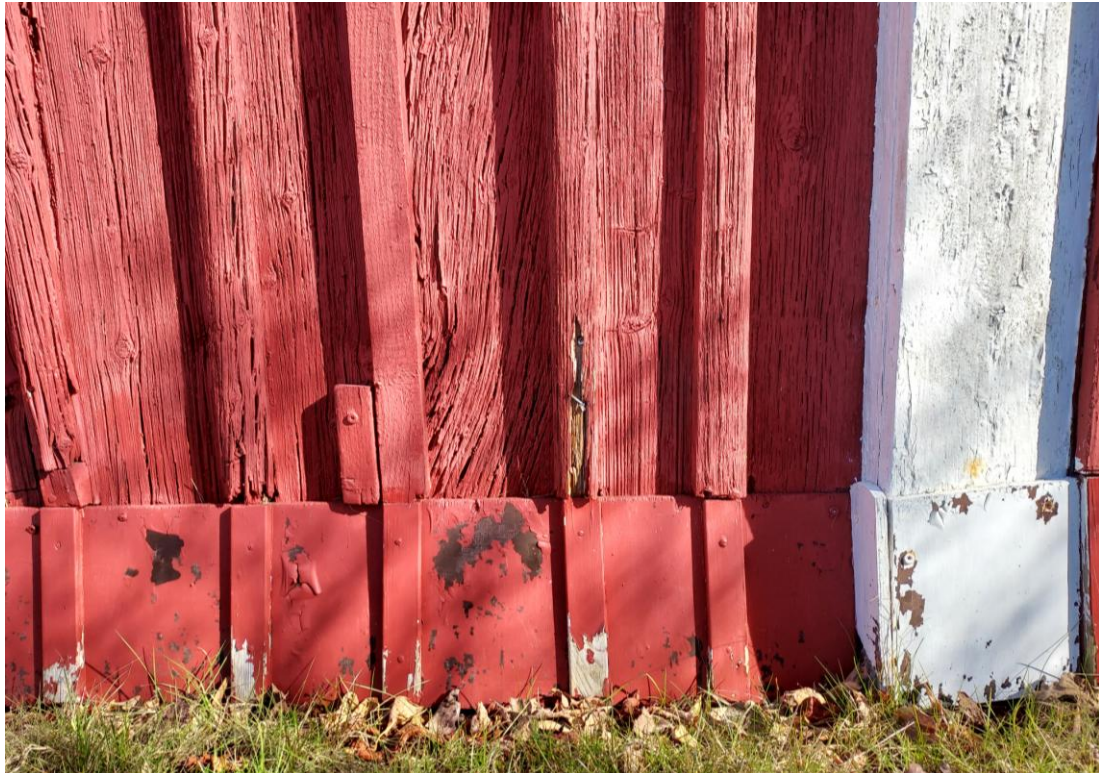
*Fig. 17. Panelen innan arbetet, västra gaveln.*

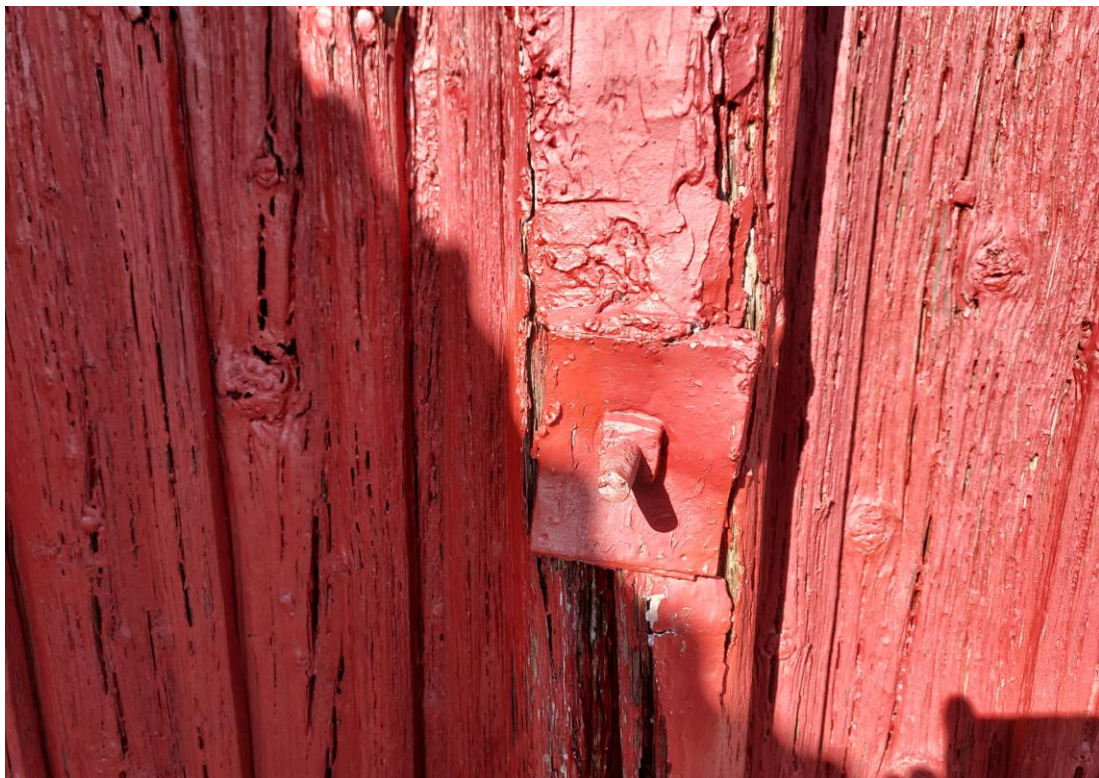
På södra fasaden, mellan fönstret och tillbyggnaden, fanns en stående dragbalk, vars syfte var att hindra timmerstommen från att bågna (fig. 16). Balken bedömdes som mycket gammal, och har sannolikt tillkommit i samband med att byggnaden flyttades till platsen. Då denna befanns vara svårt rötskadad (fig. 18) skedde byte mot nytillverkad dragbalk av fur, med utseende likt befintlig, fig. 20. Dock gjordes den nya balken något längre för att på så vis erbjuda en byggnadstekniskt bättre och stabilare lösning. De ursprungliga dragjärnen, med fyrkantiga järnbrickor, återmonterades i befintliga hål (i stommen).

*Fig. 18. Dragbalken på södra fasaden, innan arbetet. Notera plastfärgen och spackling med "kemiskt trä".*

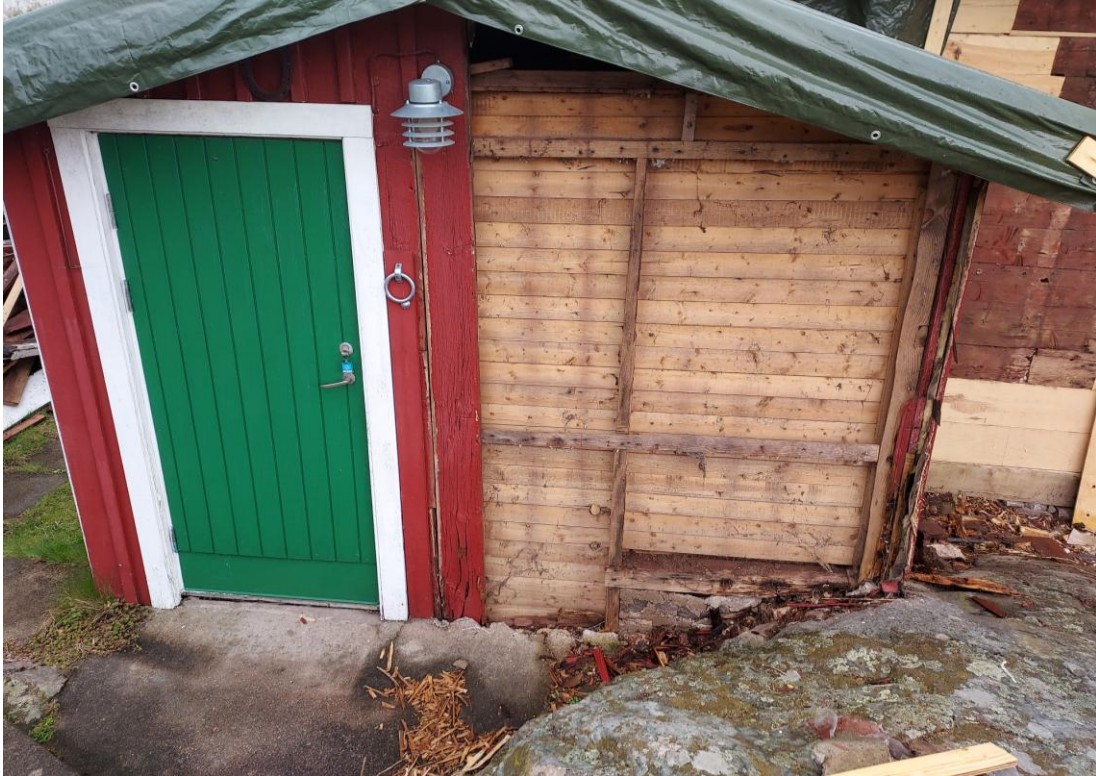
*Fig. 19. Tillbyggnaden, efter att panelen börjat demonteras. Notera den klena konstruktionen och anslutningen mot berghällen/marken.*

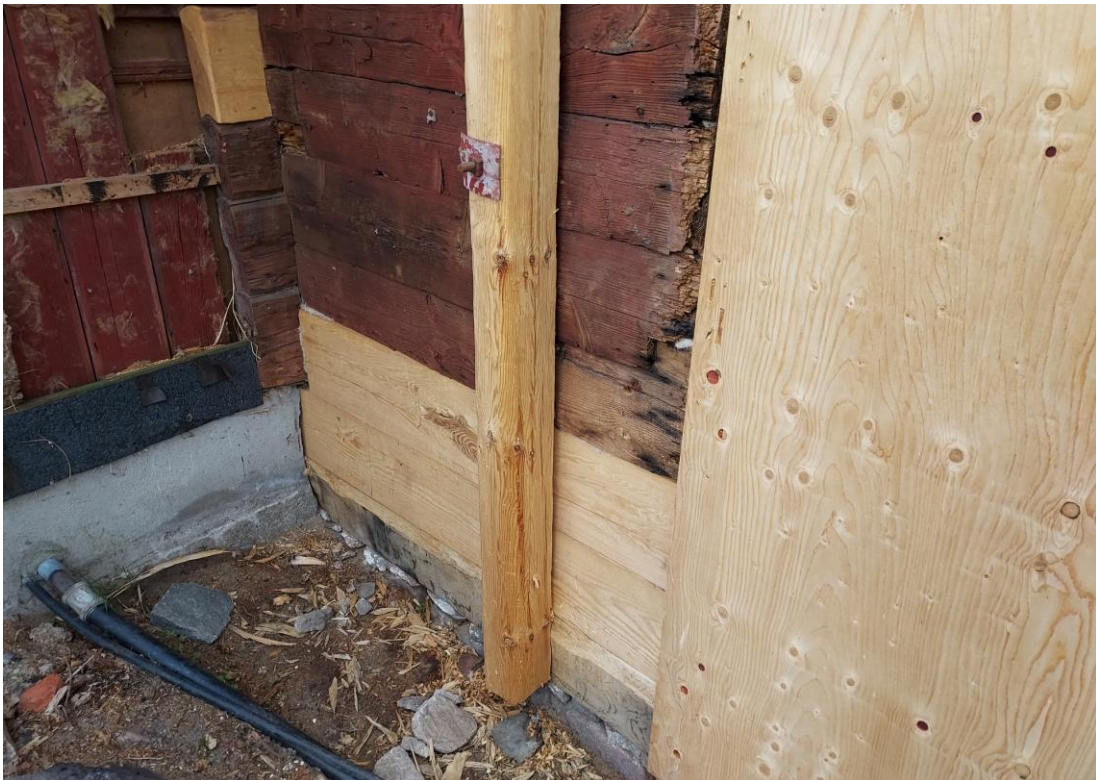
*Fig. 20. Ny dragbalk monterad på södra fasaden. Notera de återanvända järndetaljerna.*

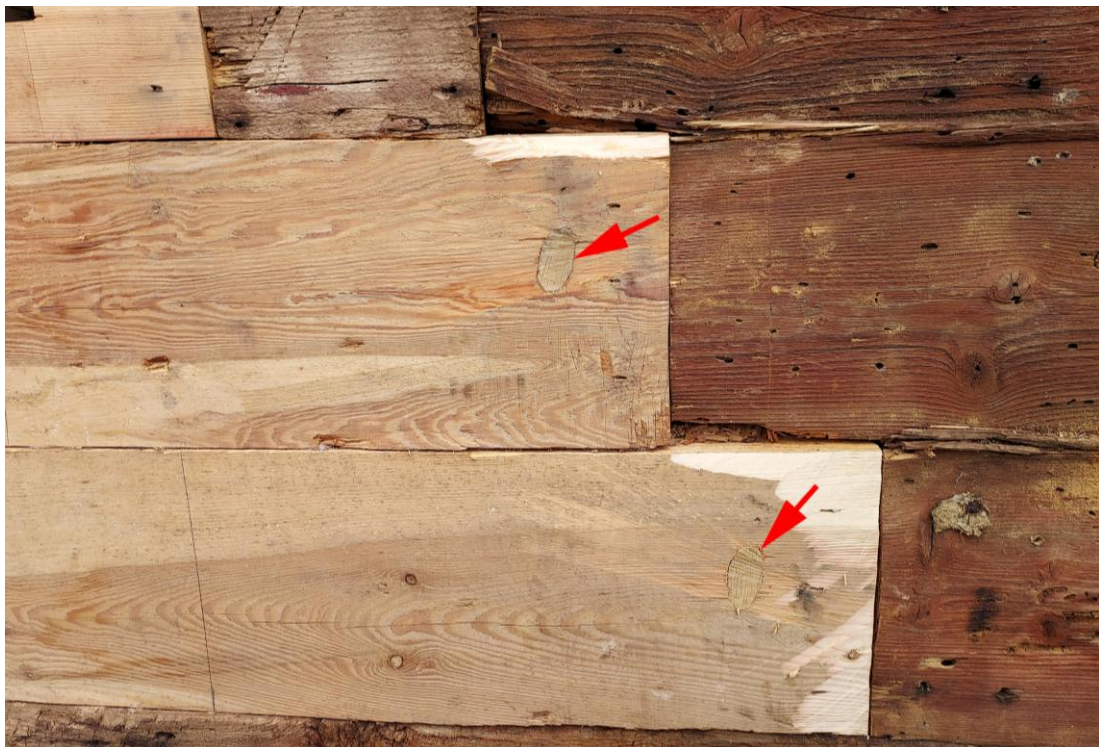
*Fig. 21. Skrådubbning av infällt timmer, södra fasaden (under fönstret).*

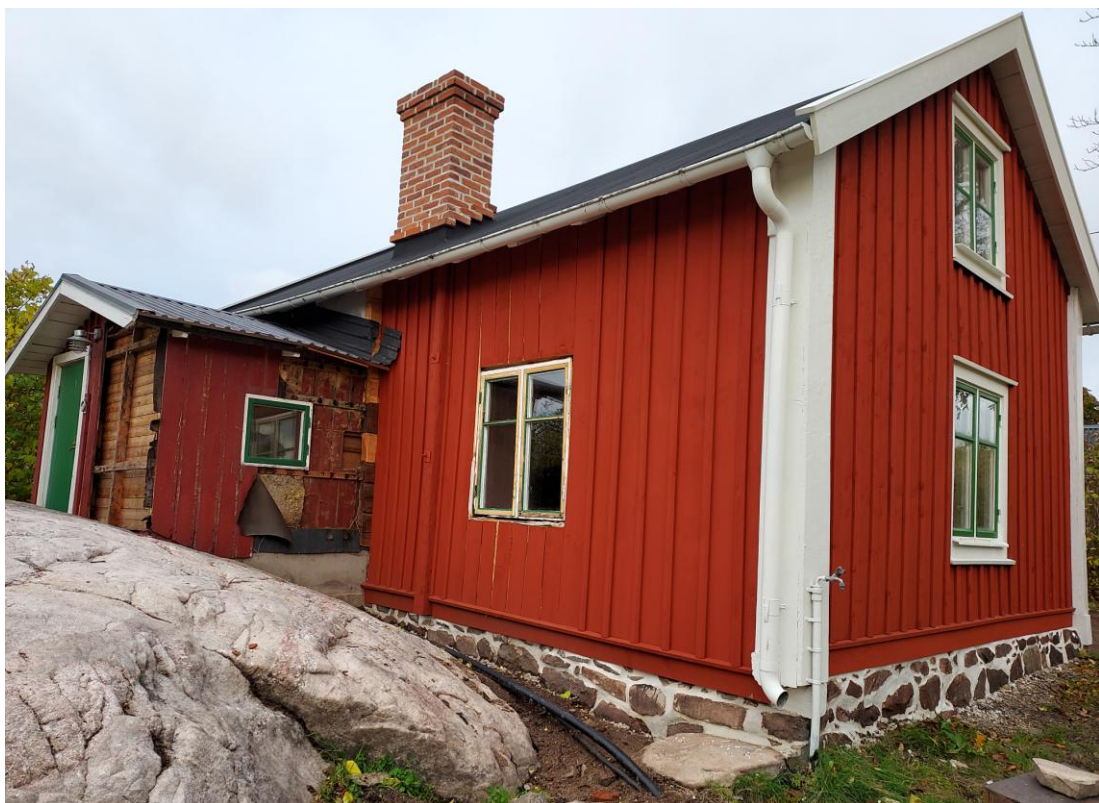
*Fig. 22. Södra fasaden. Notera den borttagna gången och VA-ledningarna framför grundstenarna.*

Diskussion fördes under arbetet huruvida byggnaden skulle förses med kompletterande vattbrädor – vilket ursprungligen saknades. Det beslutades ur byggnadsteknisk synvinkel att detta var nödvändigt, sett till det faktum att närmiljön bedömdes som svåravvattnad (med mycket berg som går i dagen), samt att vattbrädor skulle komma att avsevärt underlätta det framtida underhållet av byggnaden (då fotträet – eller första stockvarvet – därmed blir lättåtkomligt för inspektion). Vattbrädor monterades därför på enklaste vis, ovanför liggande offerbrädor, i samband med paneluppsättningen (fig. 1, 7 och 22).

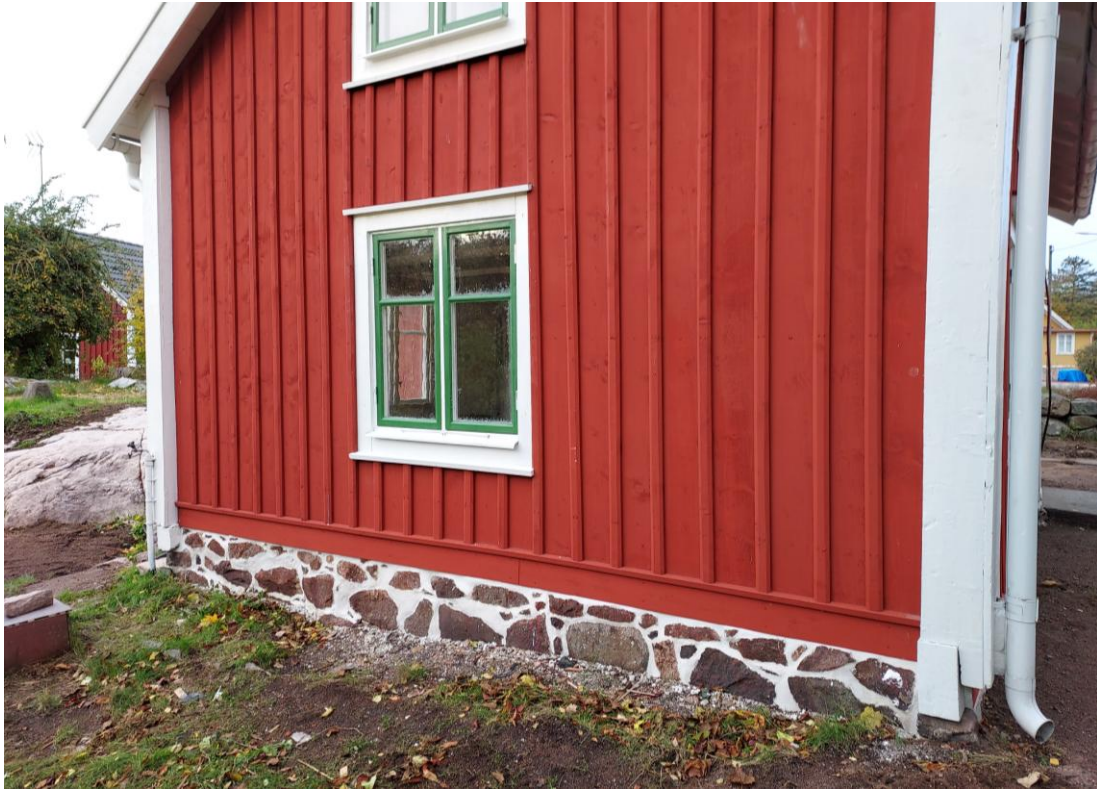
*Fig. 23. Östra gaveln, efter arbetet.*

Fästning skedde med galvaniserade spik på norra, västra och södra fasaden – på hela östra fasaden återanvändes de handsmidda spikarna (fig. 23). Under panelen monterades en vattbräda (se vidare nedan under Iakttagelser under restaureringen).

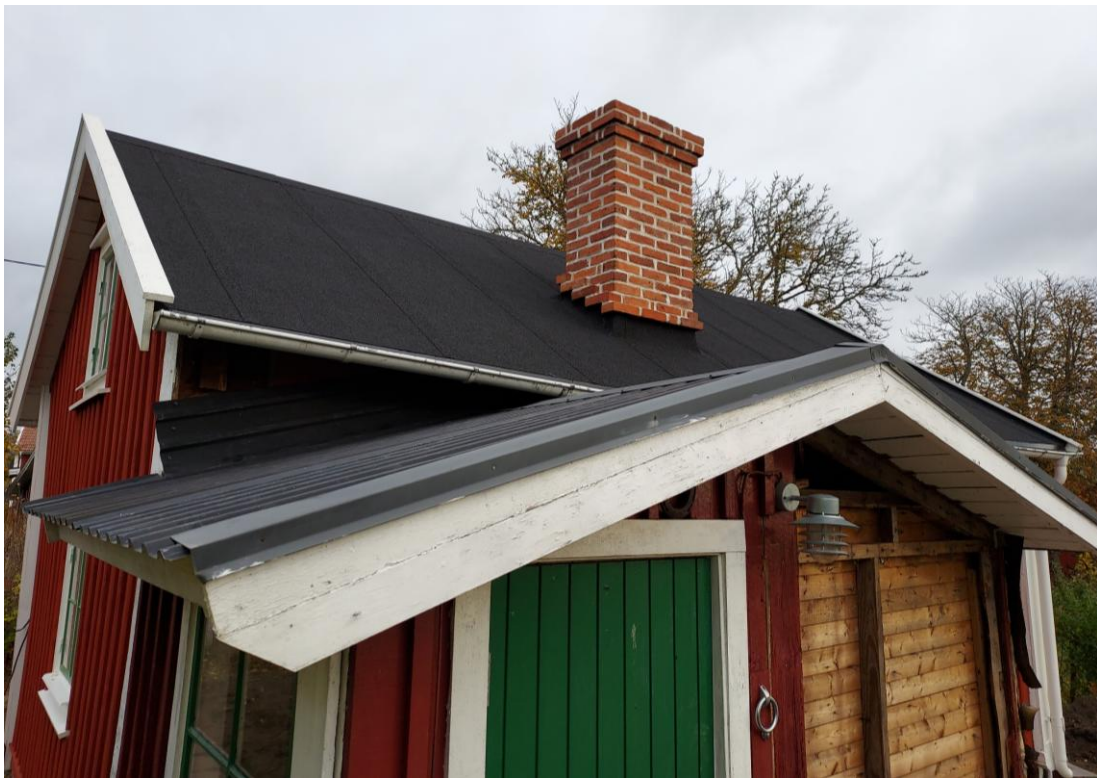
*Fig. 24. Vy mot södra takfallet, efter arbetet. Den södra tillbyggnaden kommer att byggas om.*

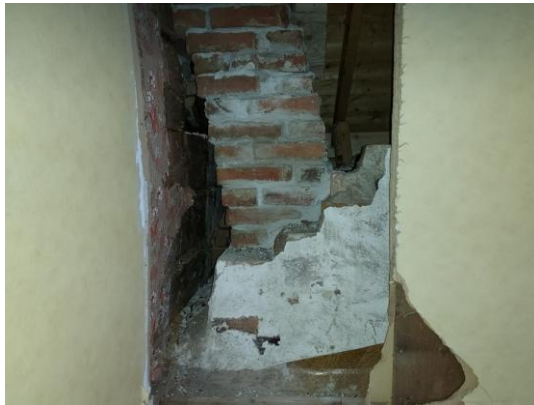
*Fig. 25. Ny rökgång från eldstaden.*

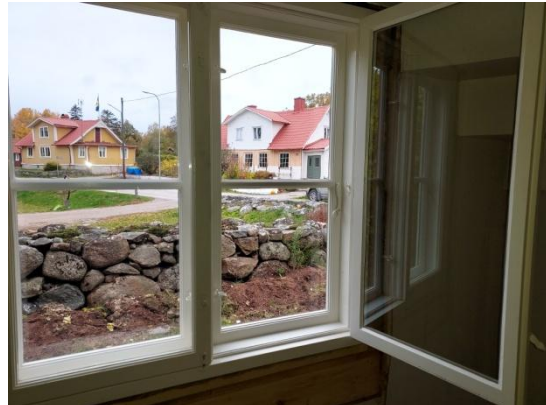
*Fig. 26. Nyttillverkat fönster, västra gaveln.*

I samband med fönsterrenoveringsarbetet gjorde fastighetsägarna en kompletterande beställning på nytillverkning av västra gavelns nedre fönster. Detta fönster saknade spröjs och avvek allmänt sett från de äldre fönster som finns bevarade i byggnaden. Nytt fönster tillverkades därefter med västra gavelns övre fönster som mall (fig. 1, 2 och 26).

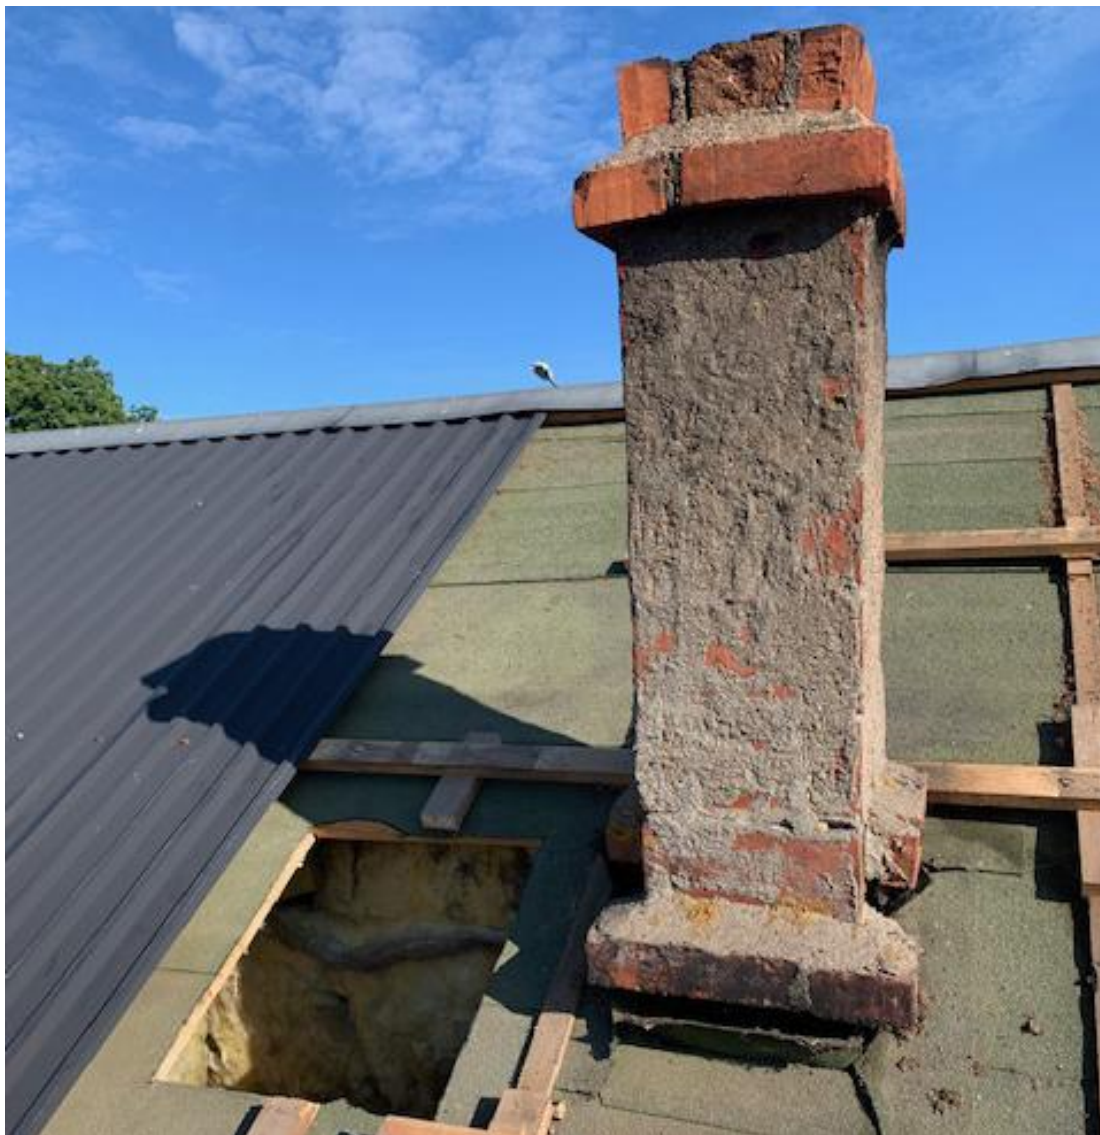
När plåtklädnaden tagits bort från skorstenen visade det sig att denna var i mycket dåligt skick (fig. 27). Omgående blev den helt utdömd av sotare, som provtryckte murstocken. Någon renovering av skorstenen bedömdes inte som möjlig utan att den helt murades om – och till detta skulle beviljas bidragspost inte räcka. Efter samråd med fastighetsägarna, vilka var villiga att bekosta överskjutande del, beslutades att göra en ommurning. I samband med detta – och efter en närmare undersökning – visade det sig att det även skulle vara genomförbart att koppla på eldstaden i köket till den nya skorstenen, om denna gjordes bredare än befintlig skorsten. Då skorstenen till kakelugnen inte utgjorde byggnadens originalskorsten (vilken alltså tidigare utgick från eldstaden i köket och har varit mycket större än den till kakelugnen) fanns det inget som hindrade att ny skorsten gjordes större.

*Fig. 27. Skorstenen efter att plåten tagits bort, samt den gamla takpappen. Skorstenen var ej i brukbart skick och togs bort. Hålet i underbrädningen är gjort i samband med att ny rökgång åt eldstaden skulle muras. Foto David Carlsson.*
