# BLEKINGE MUSEUM

Rapport 2021:34

## Kuggeboda 123 - utvändig restaurering

Antikvarisk medverkan, 2021

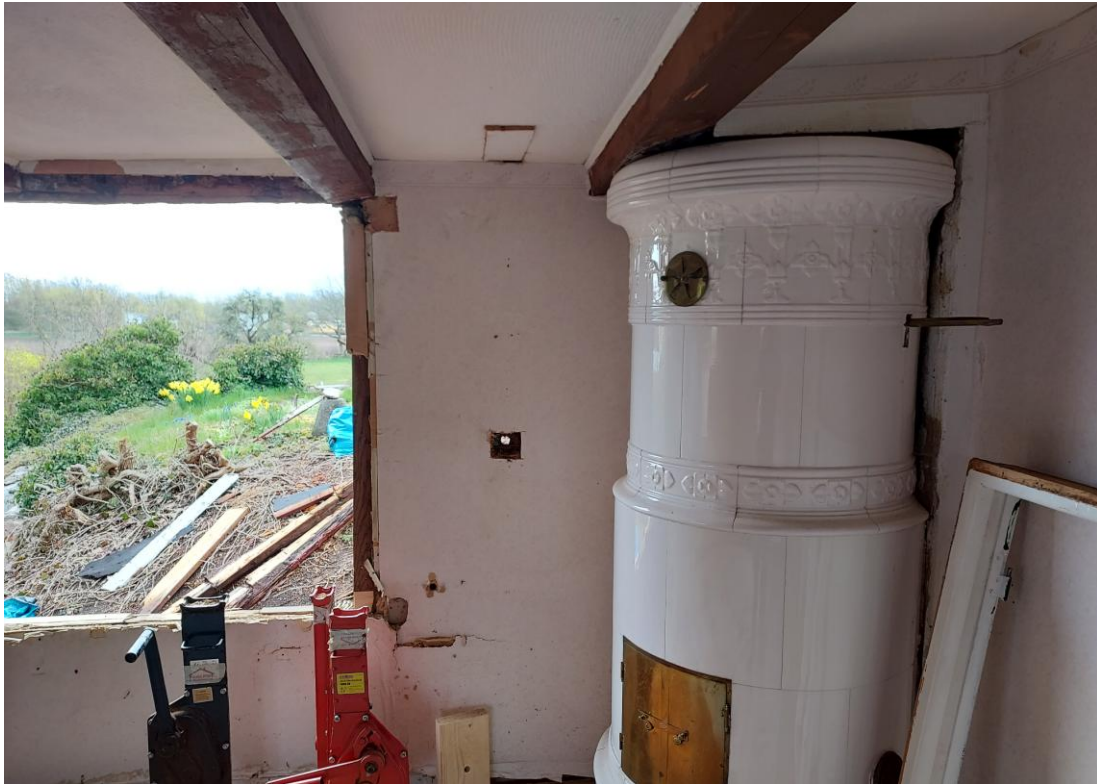
I samband med borttagning av panelen från den södra tillbyggnaden kunde det noteras att stommen till denna var mycket bristfällig – både konstruktions- och materialmässigt (fig. 19). Bland annat stötte virke direkt an mot det uppstickande urberget och stommen i sig bestod i det närmaste av tunna brädor, vilka var återanvända och av olika dimensioner. Det kunde ur antikvarisk synvinkel inte anses som försvarbart att restaurera denna bristfälliga byggnadsdel (där endast takbeklädnaden av plåt befanns vara i funktionsdugligt skick), varför länsstyrelsen fattade beslut om att omdisponera den del av bidraget som vigts åt tillbyggnadens panel, till att i stället inbegripa en avlastning av stugdelens bindbjälkar – på vilka brister noterats under arbetets gång. På två av bjälkarna (de mittre) fanns undermåliga infästningar mot stommen då denna reducerats strax under bjälkändarna i syfte att skapa åtkomst för ett större fönster (fig. 28). För att stabilisera bindbjälkarna monterades en ny furubalk – en ryttarbjälke – i övervåningens södra del, dikt an mot den södra timmerstommen (fig. 2 och 12). Bultning i de fyra bindbjälkarna utfördes med galvaniserad gängstav, brickor och muttrar (fig. 13). Infästning av balken skedde även i byggnadsstommen. I och med denna åtgärd eliminerades risken för sättningar i anslutning till det södra fönsterhålet. Som en sidoeffekt stabiliserades även hela södra väggen. I samband med inspänningen av bindbjälkarna höjdes dessa cirka 3–4 centimeter (alla bindbjälkar behövde spännas fast eftersom innertaket annars skulle bli svagt skålformat om endast de mittre bjälkarna fästes). Detta fick även den positiva följden att kakelugnen, som finns i rummets sydvästra hörn, slapp den belastning som västra bindbjälken utgjort, då denna tidigare har vilat på kakelugnens krön (fig. 28).

*Fig. 28. Bindbjälkarna innan inspänningen mot ny ryttarbjälke. Notera hur den högra bindbjälken vilar på kakelugnen!*

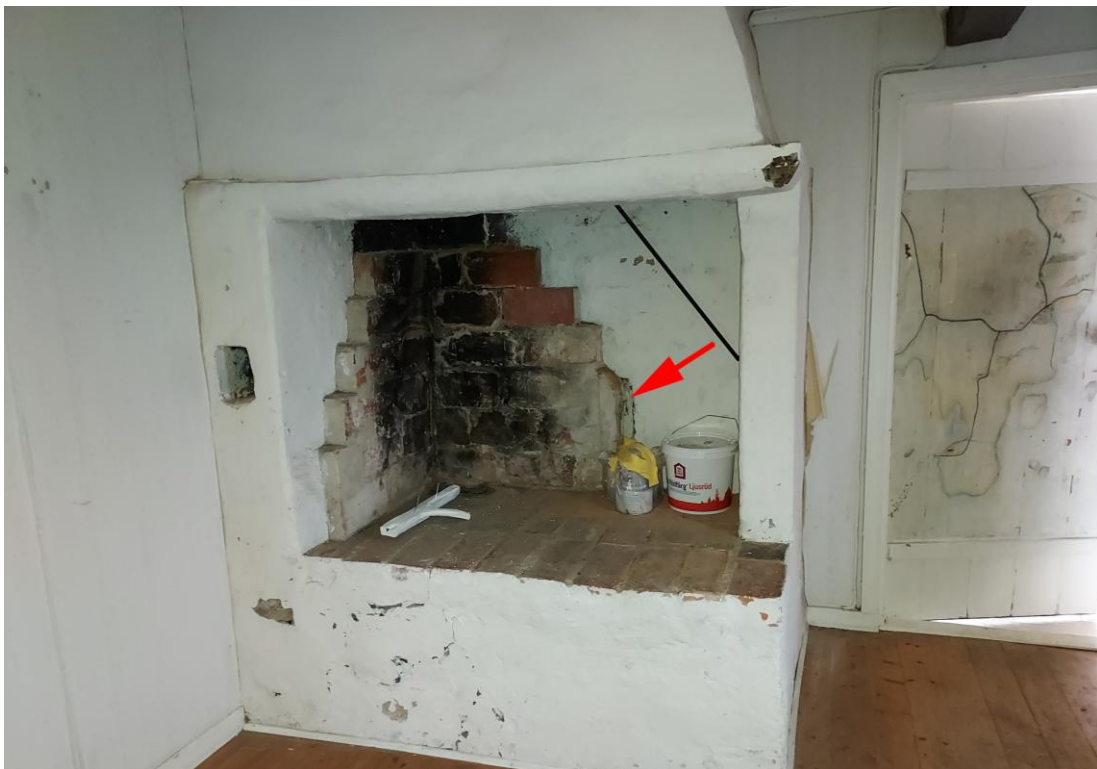
Vid södra fasaden finns en sentida tillbyggnad, uppförd på enklaste vis av återvunnet byggnadsmaterial efter att en utanpåsittande bakugn tagits bort (okänt när, men sannolikt på 1950–60-talet). Bakugnens invändiga järnlucka finns bevarad i eldstadskomplexet (fig. 29), men rökgången ovanför spiskåpan var demonterad. Den befintliga skorstenen var avsedd för en kakelugn, som angränsar vägg-i-vägg med eldstaden.

*Fig. 29. Eldstaden. Röd pil markerar järnluckan till bakugnen, som kan skönjas bakom det sentida uppmurade flammskyddet av tegelstenar.*
