Rapport 2018:22

## Backstugan i Brokamåla Etapp 1

Antikvarisk medverkan, 2018

Jämshög socken  
Olofström kommun  
Blekinge län

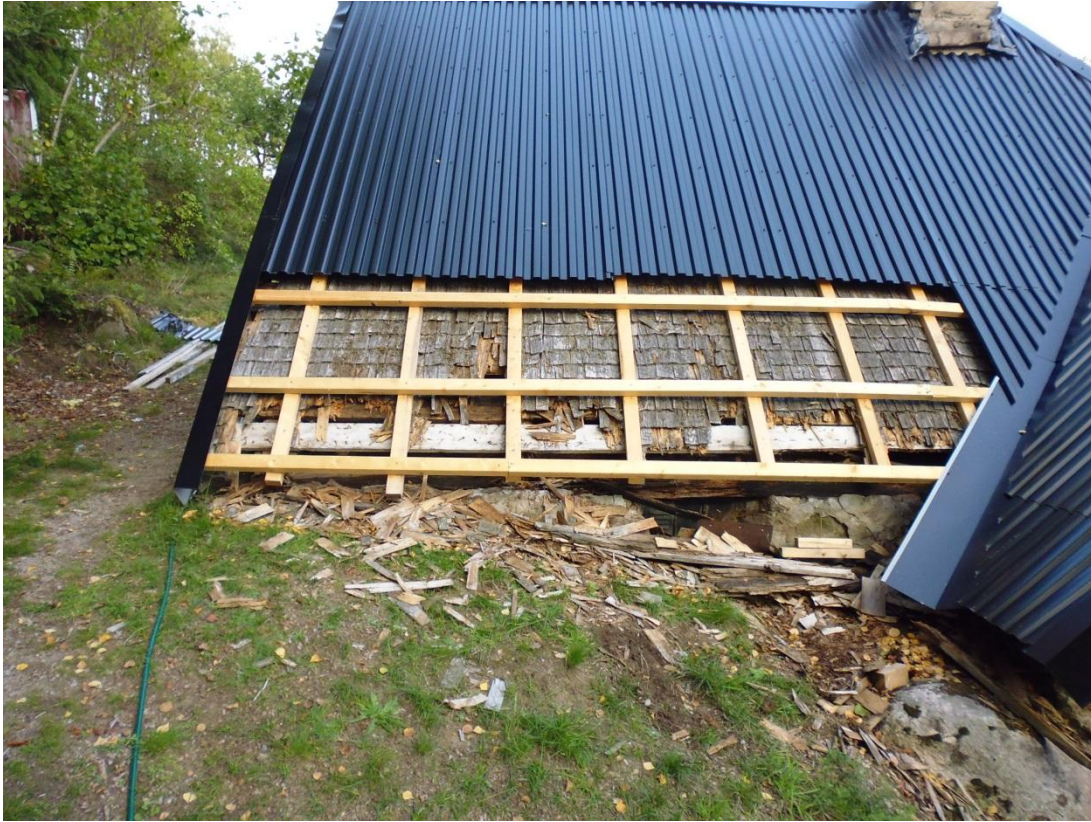
Takspånen på takfallens nedre halvmeter har, med undantag av östra långsidan, tagits bort för att skapa besiktningsåtkomst till lejder, bindbjälkars infästning i lejd, taksparrars nedre delar och murkrön. Ovanpå takspånen skruvades 2x3” strö- och bärläkt, på vilka svart, sinuskorrugerad plåt skruvades (inkl. rännalar). Plåten saknar estetisk värde och är enbart till för att temporärt säkra takfallen (fig. 1 och 17). Inga lagningsarbeten utfördes på frilagd timra.

*Fig. 1. Yttertaken täckta med plåt. Nedre plåtarna tillfälligt borttagna i samband med inspektion.*

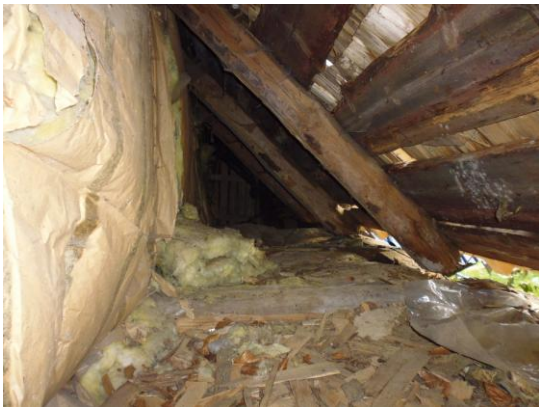
Vid inspektionen noterades svåra rötskador på bakre (västra) utbyggnadens södra lejd och i viss mån i sparrars nedre delar mot lejden och på bindbjälkar (fig. 3). Skadorna är alstrade av långvarigt läckage. Även takspånen var bristfälliga. I det dolda kryputrymmet mellan takfot och innervägg, som delvis löper ovanför den underliggande matkällaren, fanns mineralisolering på golvyta (ovanpå korrugerade plastskivor) och vägg (fig. 2).

*Fig. 2. Kryputrymmet med mineralisolering.*

- Upptagning av golvbrädor i övervåningens bakre (västra) rum för att kunna avlägsna befintlig mineralisolering, samt för att klargöra om denna åsamkat några skador i timmerkonstruktionen.
- Montera bort samtliga golv på övervåningen och norra vinden för att er-hålla adekvat åtkomst till bindbjälkarna i stugan och köket.
- Rensa bort all mineralisolering som framkom under etapp 1. Troligtvis behöver även de korrugerade plastskivorna som återfanns tas bort då dessa endast bidrar till att binda fukt.

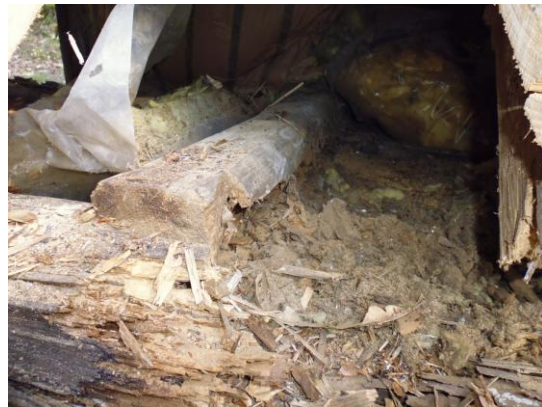
*Fig. 3. Förbrukad lejd.*

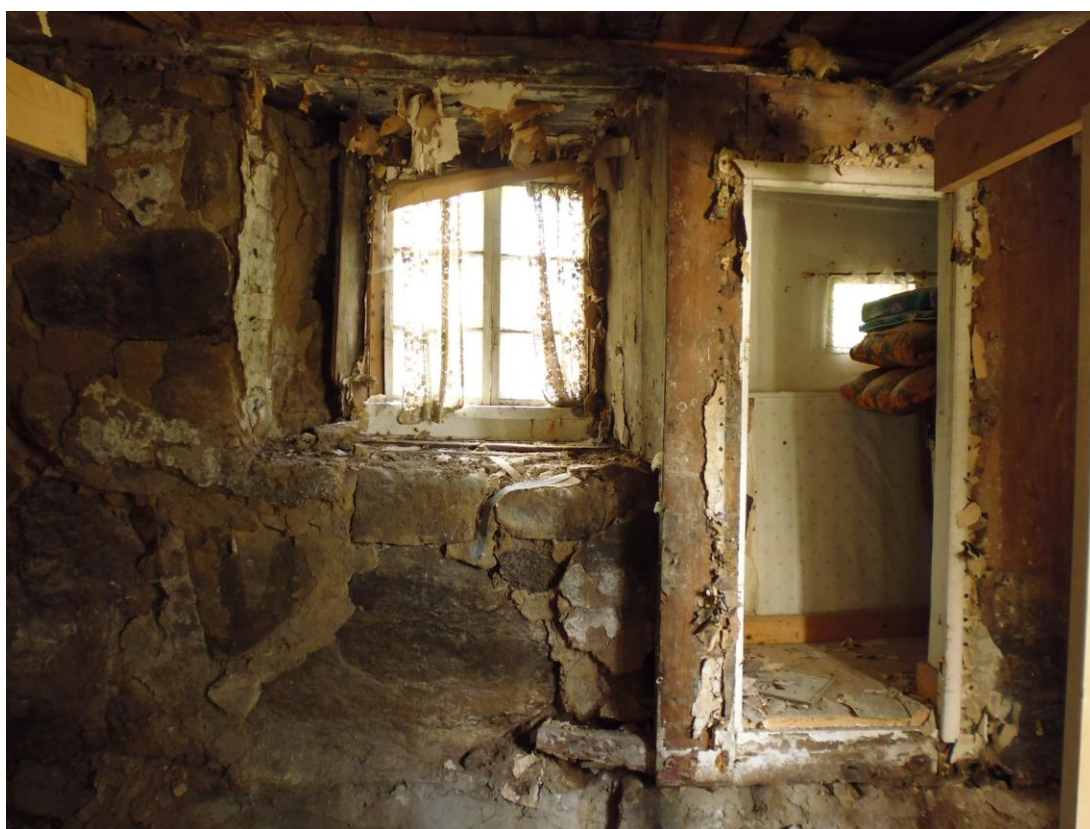
- Lerputsade väggar åt väster, norr och söder (det är sedan tidigare känt att östra väggen varit timrad).
- Lerputsen på åtminstone västra väggen visade små diffusa spår av att ha varit marmoreringsmålade i naivistisk stil, med inslag av ultramarinblått på vit och/eller grå bakgrund (fig. 6). Målning med ultramarinblått i denna typ av miljö kan tidigast ha skett under 1820-talet, då detta pigment började framställas syntetiskt.
- Innertaket i stugan, dvs. norra vindens trossbotten, har ursprungligen varit trärent och uppbyggt av grova, profilhyvlade trälister, spikade längs med bindbjälkarna (fig. 5). Pappspänningen är tillkommen i senare tid, förslagsvis under perioden 1900–1930.
- Fönsterhålet i norra stenväggen är en originalkonstruktion (fig. 4).

*Fig. 4. Vy mot norra väggen.*

- Mindre finsnickeriarbeten i norra fönstersmygen efter att arbetsområdet rensats ytterligare på rötskadat/fuktigt organiskt material. Troligtvis behöver även enstaka delar i den inbyggda garderoben ersättas.

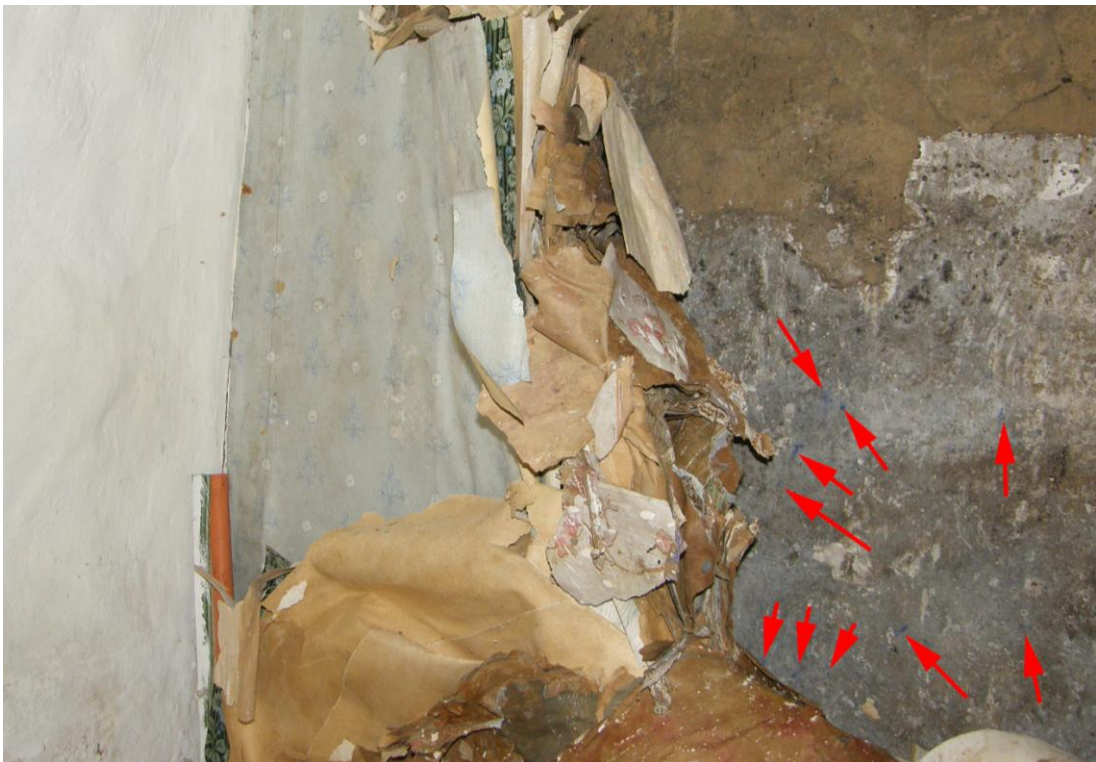
*Fig. 6. Stugans västra vägg, Pilarna visar spår av ultramarinblått pigment.*

Om tid och ekonomi tillåter inom etapp 2 kan eventuellt västra och norra väggen i stugan omputsas med lerbruk, vilket är en åtgärd som anses behöva utföras. Mer realistiskt är dock att se omputsningen inom ramen för etapp 3. Innan lerputsning sker behöver även en djupare diskussion föras huruvida befintligt lerbruk ska återanvändas, delvis återanvändas eller helt ersättas med nytt bruk. Laboratorieanalys kan bli nödvändigt för att undvika återanvändning av kontaminerad lera.

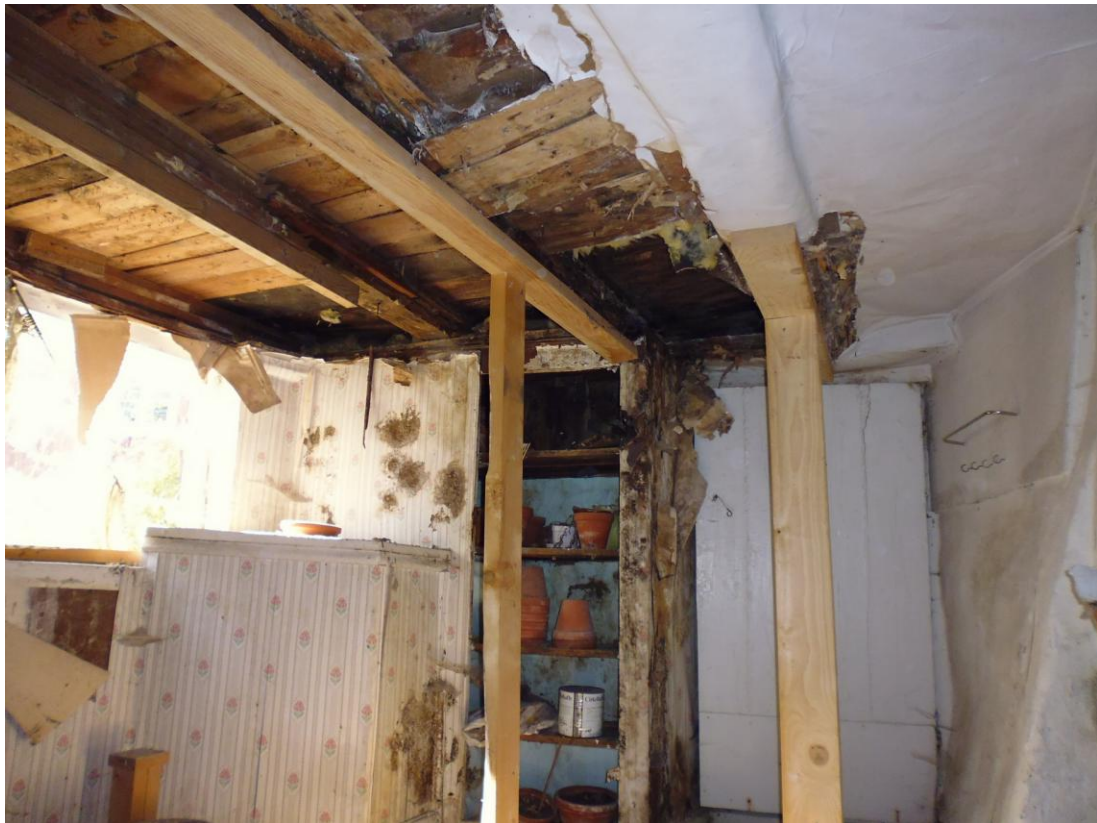
Röt- och svampangrepp på brädmaterial och timmer i tak avlägsnades, likaså pappspänningen i södra delen (fig. 7 och 8). Ett inspektionshål togs upp i golvet (trossbotten var fylld med lecakulor efter en sentida renovering, inga skador noterades).

*Fig. 7. Köket, vy mot skafferiet.*

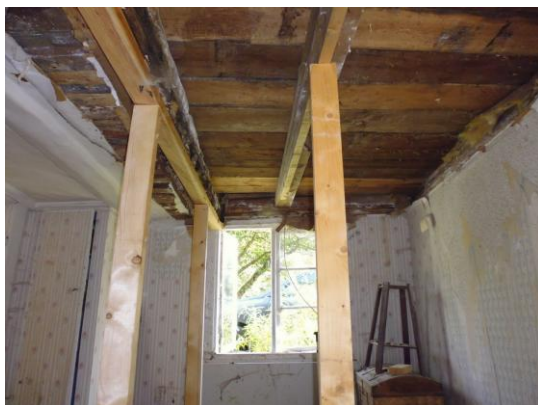
*Fig. 8. Köket, vy mot öster.*

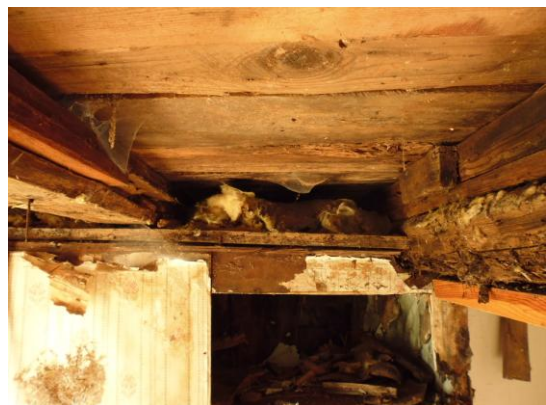
Det kunde noteras att rötangrepp spridit sig till skafferiet bredvid ingången till jordkällaren. Även i denna del återfanns mineralisolering (fig. 9).

*Fig. 9. Köket, trossbotten ovanför skafferiet.*

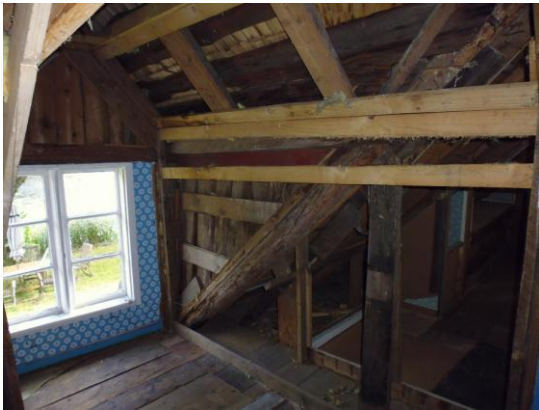
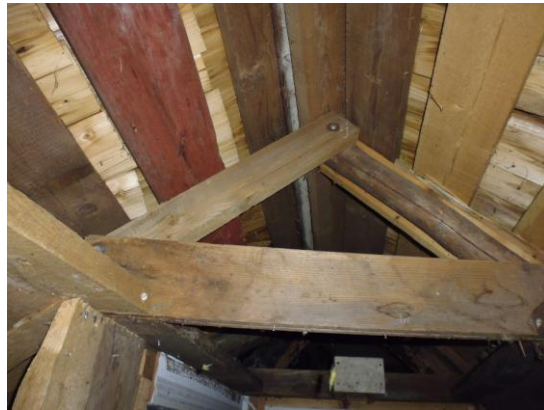
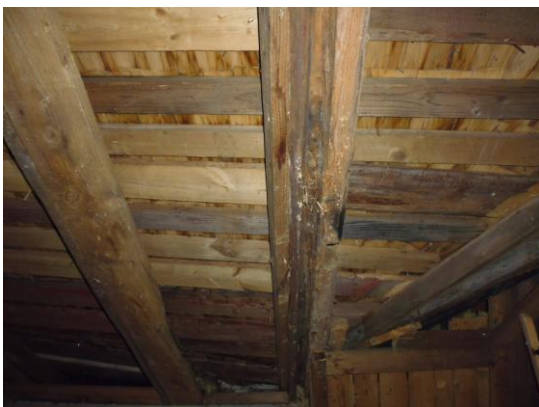
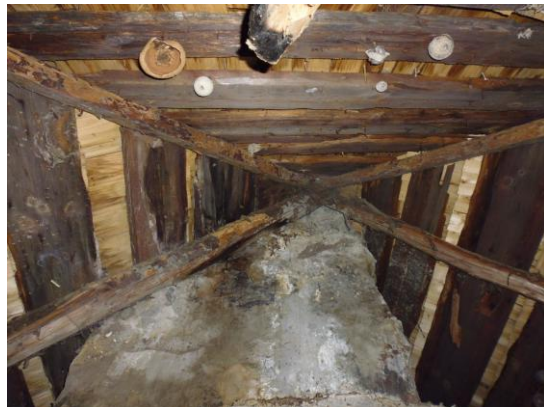
I mellersta och södra rummet togs samtliga väggbeklädnader bort och taksparrarna frilades. Det stod då klart att sparrarna och underbrädningen utgjorde ett konglomerat av sammanspikade och bultade brädor, slanor och bilat timmer (fig. 10–13). Speciellt ett sparrpar, med uthuggna skårer för röstepanel, föreföll vara ålderdomligt och eventuellt original (fig. 12 och 19). Inga större skador framkom och i samband med lagningsarbeten går det bra att följa byggnadstraditionen, dvs. att komplettera och laga med brädor och begagnat timmer, vilket spikas eller bultas fast.

Fig. 10. Vyg mot takkupan.

Fig. 11. Bultat sparrkryss, bräda och timmer.

Fig. 12. Sparre med skåra.

Fig. 13. Fyra gradsparrar möts i nocken.

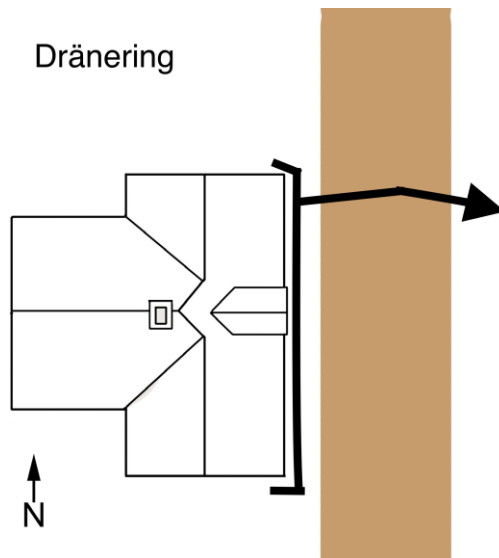
En dräneringsslang (PVC, 92 mm), täckt med fiberduk, har på enklaste vis grävts ner på frostfritt djup längs östra fasaden, med avvattning österut, under vägen ut mot sjön (fig. 14). Slangändarna är uppvikta vid gavlarna och förberedda för förlängning om detta anses nödvändigt. Inga rensbrunnar har monterats.

Fig. 14. Plan över dräneringen.

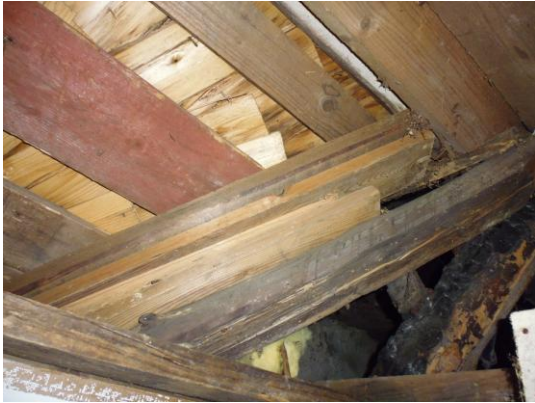
På norra vinden och på övervåningen, ovan köket, finns spår i konstruktionen efter en tidigare brand – bland annat är det ålderdomliga sparrparet flammsvett i sparrkrysset (fig. 19).

Fig. 18. Brandskada i gradsparre (t.b).

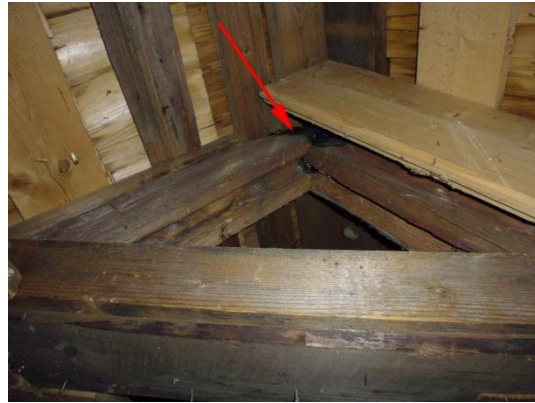
Fig. 19. Brandskada på sparrkryss (pilen).
