Rapport 2018:3

## Nättraby kyrka - Invändig renovering 2017–2018

Antikvarisk medverkan, 2017–2018

Nättraby socken  
Karlskrona kommun  
Blekinge län

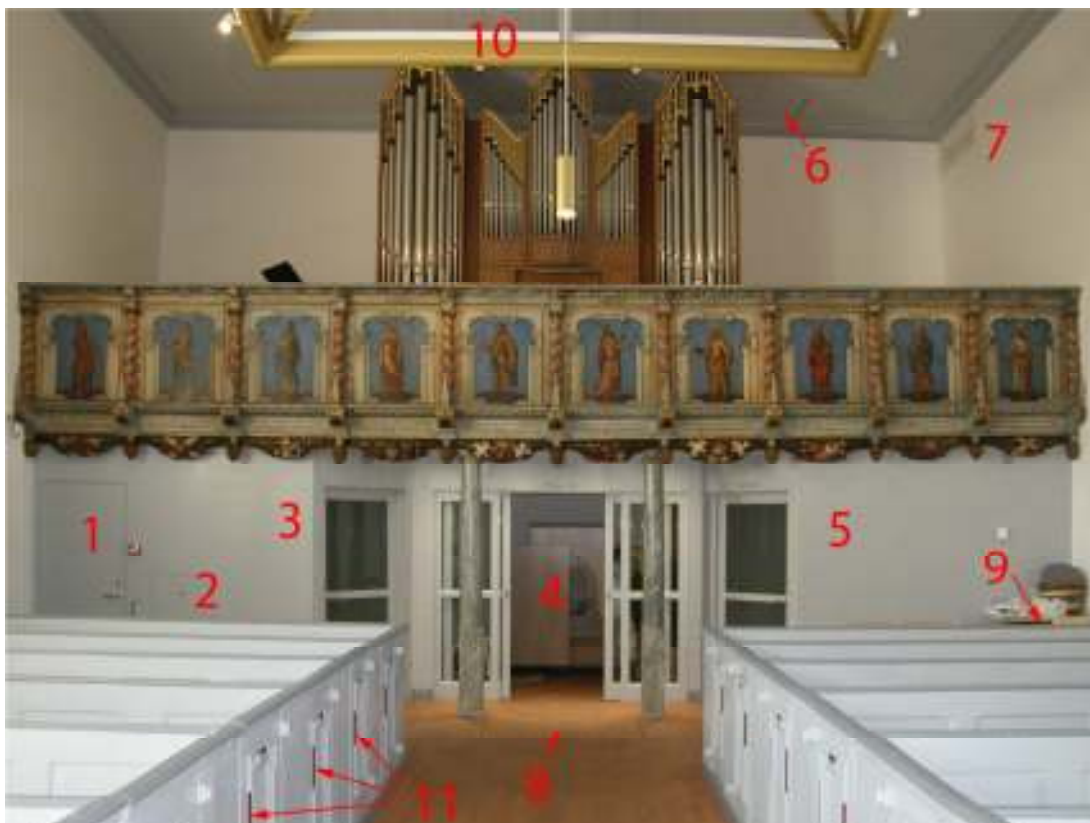
Fig. 2. Vy mot läktaren, efter arbetet. Hänvisning till siffrorna sker löpande i texten.

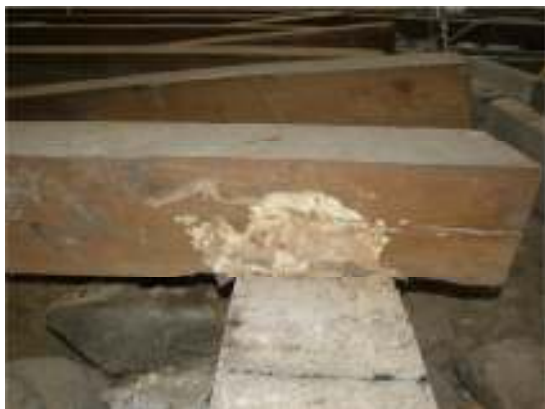
Trägolvet i långhuset och koret – i anslutning till triumfbågen – togs till sin helhet bort efter att bänkarna demonterats. (Då trägolvet avlägsnats påträffades en stor mängd skelettdelar på marken. Dessa samlades upp och placerades i ett senare skede i kryptan, se vidare nedan under Iakttagelser under renoveringen). Underliggande ekbjälkar visade sig ha en omfattande skadebild i form av röta och svampangrepp (fig. 3). Bjälkmaterialet var av varierande ålder, vissa bjälkar var sannolikt av äldre datum, medan vissa var från både 1930-, 1970- och 1990-talet. Cirka 60 nya ekbjälkar (ca 8x8”), vars stammar fälldes och sågades våren 2017, monterades efter att virket torkats under kontrollerade former (sågning skedde efter torkning). Alla bjälkupplag, som var av tryckimpregnerat virke, byttes mot nya av ek. Likaså byttes allt underlagspapp mot nytt.

Fig. 3. Svampangrepp på ekbjälke.

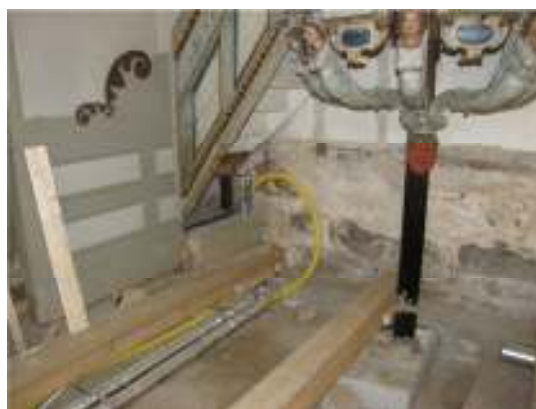
Innan nytt golv monterades skedde – förutom VVS och ventilationsdragning – betonggjutning av tre stycken plintar; en för bärandet av stälstöd till predikstolen (fig. 4) och två till läktarens stålbalSFörstärkning (fig. 7). Därutöver bilades äldre gjutna kabelkanaler bort (dessa syns på fig. 6).

Fig. 4. Stälstöd åt predikstolen.

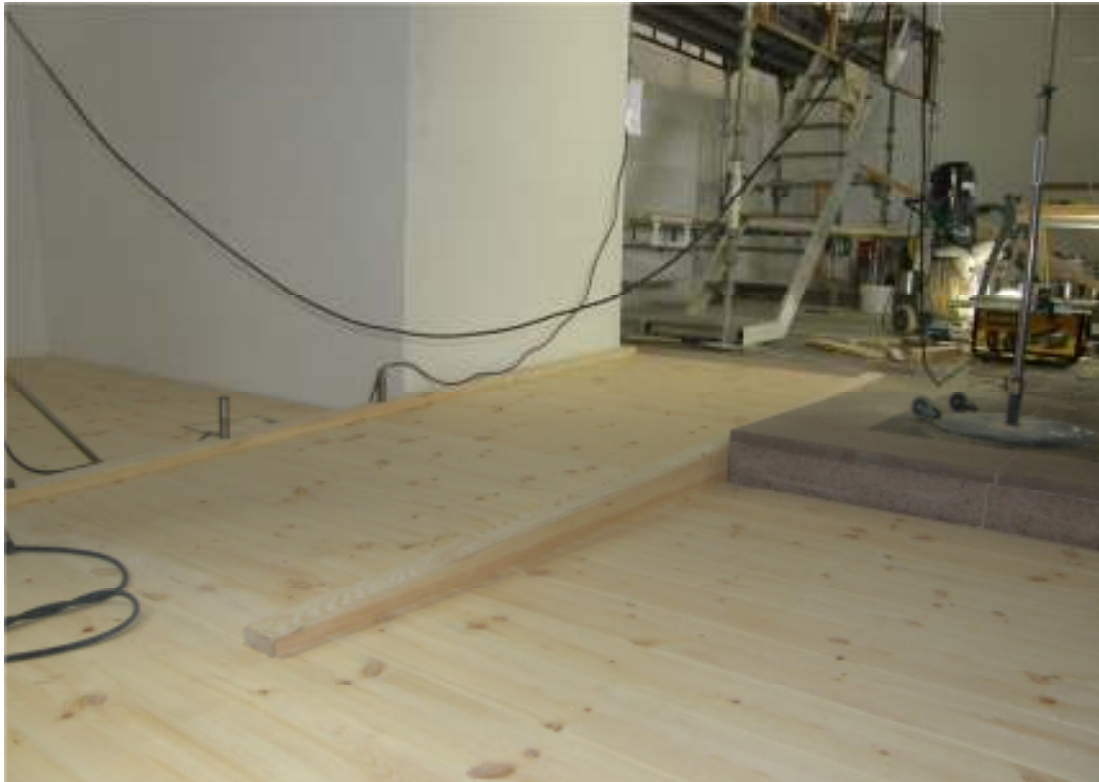
Det nya golvet av 2” furubräder (Moelven, Töreboda) spontskruvades fast mot bjälkarna. Cirka två meter framför koret gjordes en svag brytning, så att golvet lutar en aning upp mot triumfbågen, där ett sättsteg av kalksten avgränsar mot koret (fig. 5). Framför triumfbågen uppfördes en cirka 1 meter bred träramp, med vangstycken av trä. Rampen löper in genom triumfbågen (fig. 5).

*Fig. 5. Vy mot trärampen som leder in i koret. Innan slutbehandlingen av golvet.*

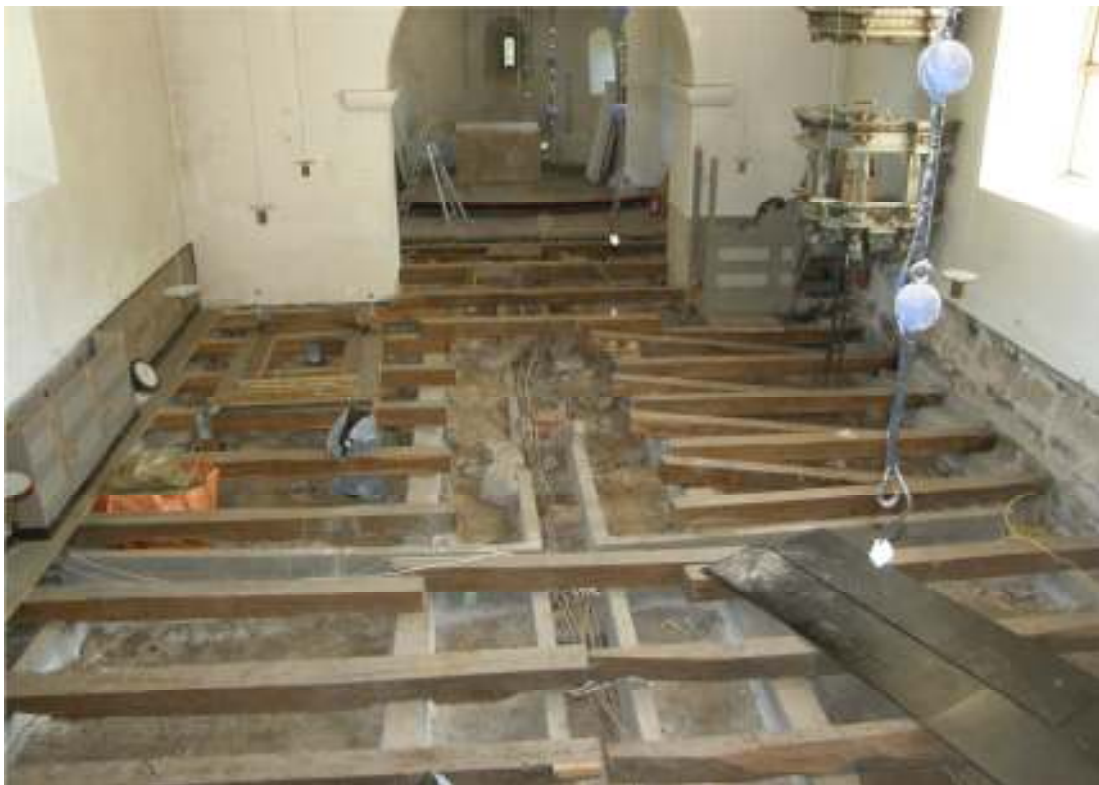
*Fig. 6. Vy över långhuset och koret efter borttagning av befintligt trägolv. Notera golvbjälkarnas sentida, gjutna stöd. I mitten gjuten kabelkanal, vilken bilades bort under arbetet.*

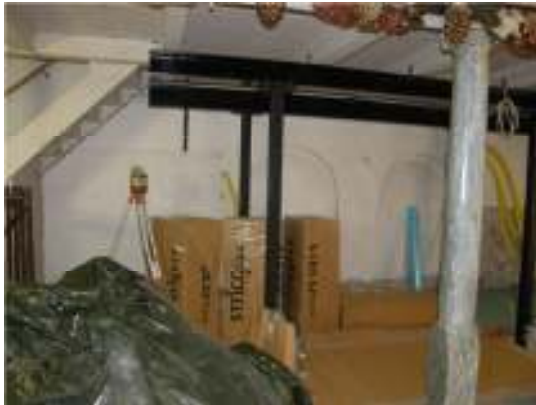
Läktaren (orgelläktaren) förstärktes med en centralt placerad stålbalkskonstruktion. Därefter försågs hela läktaren med en sektionerad underbyggnad bestående av tre mindre rum och en trappuppgång, allt klätt med slät, hyvlad panel målad med linoljefärg i grå kulör (Ottossons). Mellan trappuppgången, på södra sidan, och ett angränsande förrådsrum, finns en från kyrkorummet utdragbar förvaring för antependier (fig. 2, nr 2 och fig. 8). I mitten, under läktaren, har ett barnrum inretts, med liturgiska föremål avsedda för lek och lära. Vid norra delen har en sakristia uppförts, inredd med platsbyggd textilförvaring. I de tre rummen har IFÖ-armaturer monterats i taket (modell Open-KLARA). Trapphusdörren och fronten till antependieförvaringen är klädd med panel (fig. 2, nr 1 och 2), medan förrådets och sakristians dörrar är glasade med frostat glas (fig. 2, nr 3 och 5). Till barnrummet finns glasade skjutdörrar (fig. 2, nr 4).

Fig. 7. Förstärkning av läktaren.

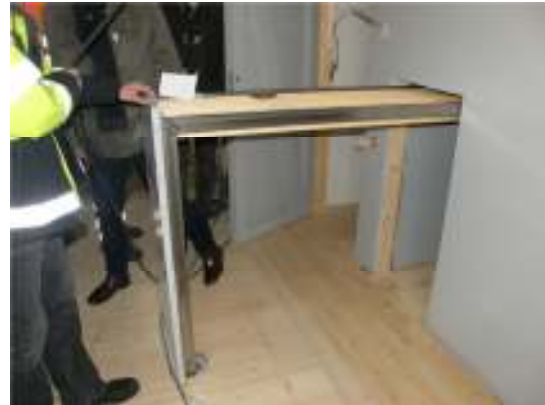
Fig. 8. Utdragbar antependieförvaring.

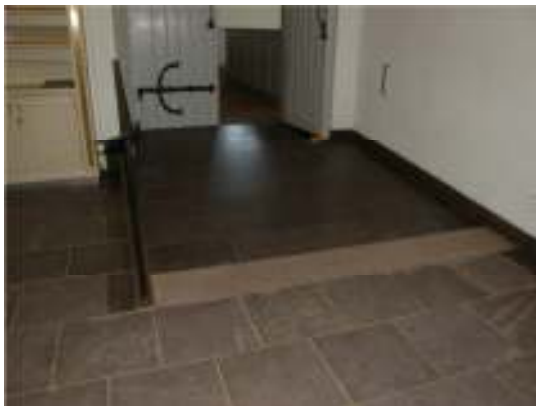
Fig. 9. Ny ramp i vapenhuset.

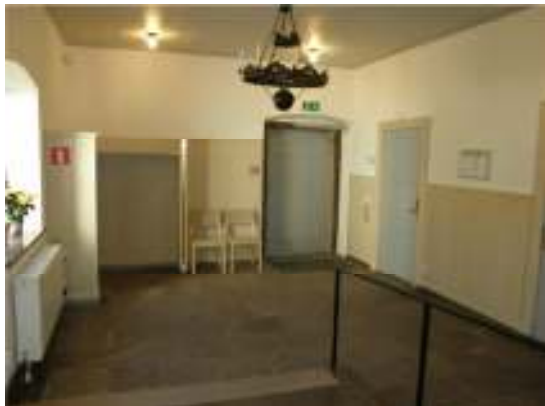
Vapenhuset har genomgått omgestaltning i det att väggarna försetts med bröstpanel samt ny fast inredning i form av hatthylla med klädhängare inom två korta flygelväggar med guldlisterdekor (fig. 10). Ett nytt skåp för informationsmaterial och böcker har monterats mot norra väggen, väster om sydportalen. Den gamla undermåliga rampen in mot kyrkorummet, som utgjordes av en större, återanvänd gravsten (kasserades), har byggts om och täckts med rektangulära golvplattor av röd kalksten. Rampen markeras på lägsta delen med ljusgrå kalksten och på västra vangstycket har ett smitt, svartmålat järnräcke monterats (fig. 9 och 10). Inne i södra portalen har en nerfälld dörmatta (skrapmatta) av kokos placerats. I vapenhusets västra del har en toalett monterats längst i söder, samt ett centralt service- och förrådsutrymme med pentry, i vars tak en inspektionslucka till vapenhusets vind placerats (med nedfällbar stege). Norr om servicedelens dörr, på väggen, placerades en inbyggd radiator. Runt västra väggens två nya dörrar, vilka är målade i grå kulör, är breda, profilhyvlade foder, inkl. skurklossar, satta.

Fig. 10. Vy mot vapenhusets dörr.

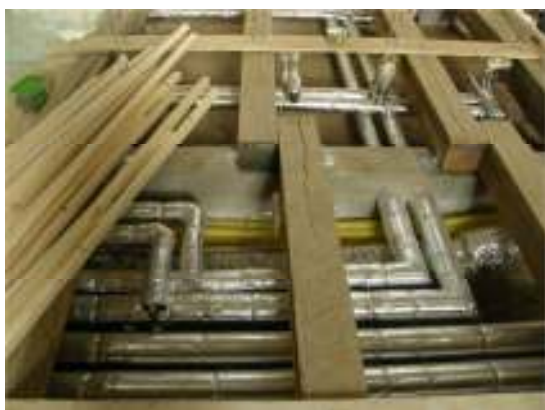
Fig. 11. Rödrugning för värmesystemet.

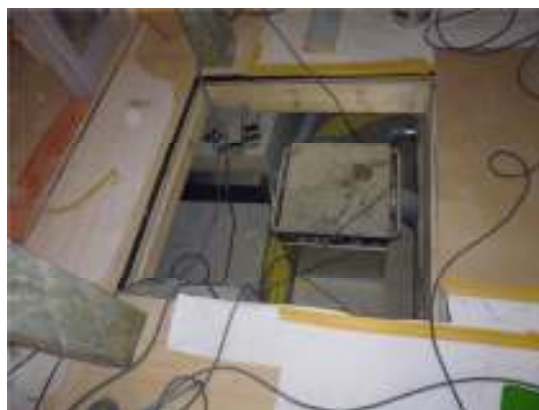
En ny ventilationsanläggning av i huvudsak spirorör har monterats under långhusets golv. Utblås sker genom ett befintligt ventilhål i norra långsidans grund. Åtkomst till ventilationsaggregatet sker genom en större, nedsänkt trälucka, placerad centralt framför läktaren (fig. 2, nr 8 och fig. 12).

Fig. 12. Ventilationsaggregatet.

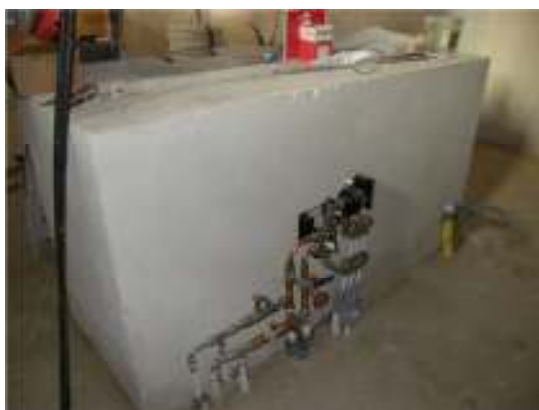
Fig. 13. VVS-reglage bakom altaret.

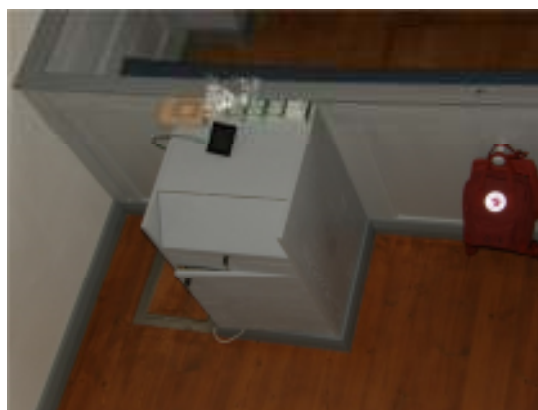
En ny styrpulpet för ljus- och ljudhantering samt klockringning har tillverkats och placerats bakom norra bänkradens bakersta ryggstöd, norra delen (fig. 2, nr 9 och fig. 14).

Fig. 14. Ny styrpulpet.

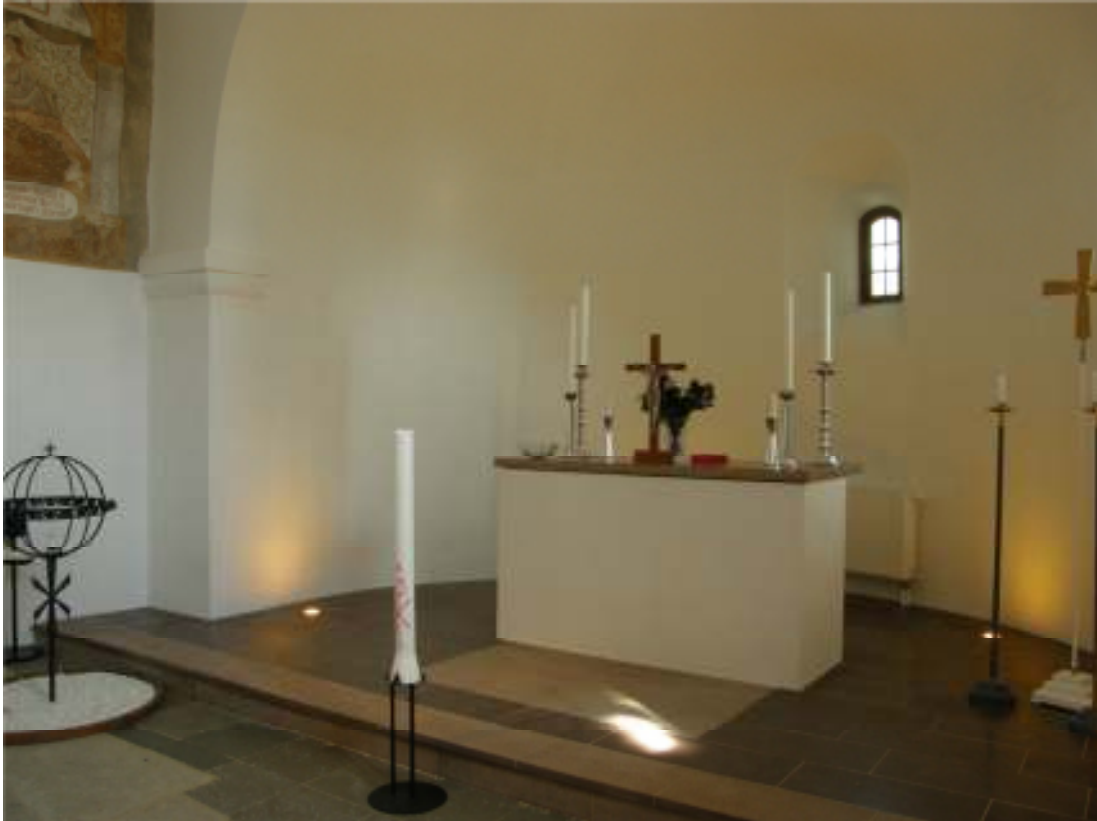
*Fig. 15. Vy mot altaret efter arbetet. Jämför med fig. 1 och 19.*

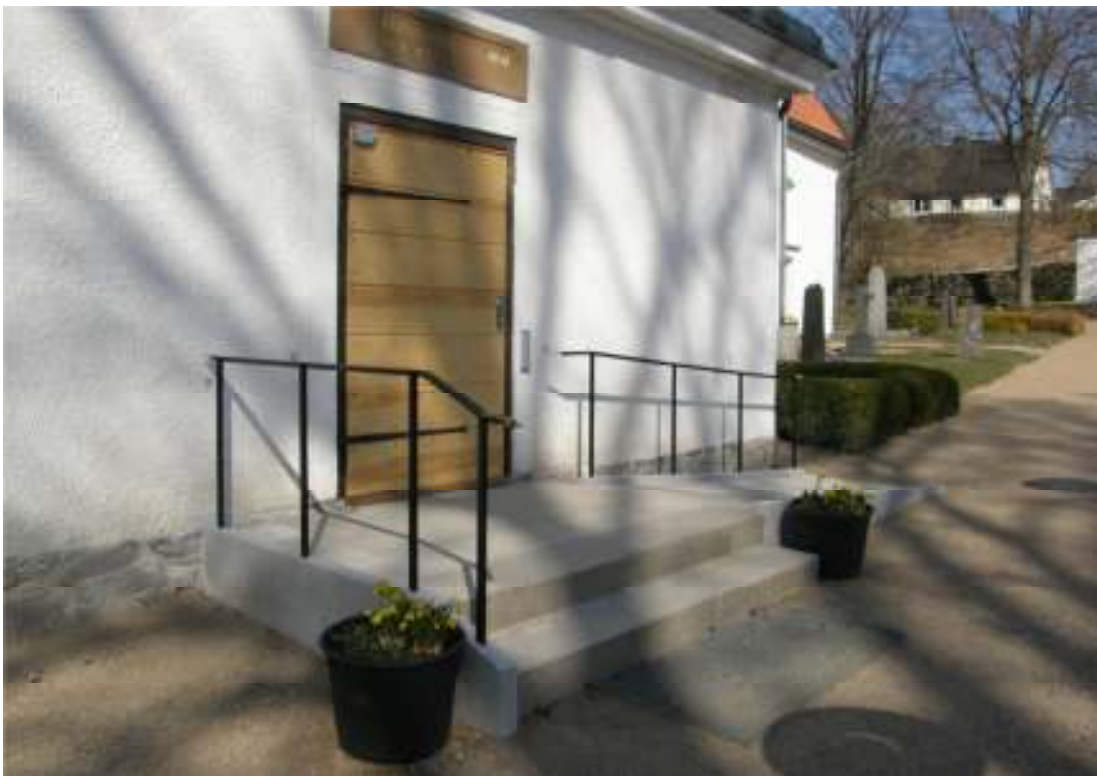
Vapenhusets dörrblad, från ca 1970-talet, har ersatts med ett nytillverkat av stående, spontade och hyvlade brädor, fästa på insidan med två naror. Utsidan är klädd med bred, hyvlad, profilfasad och liggande furupanel (fig. 16). Panelen är fäst mot stommen med smidda spik, regelbundet islagna. Den ursprungliga dörrkarmen och de äldre bandgångjärnen är återanvända och målade med svart linoljefärg. Dörrbladet är på utsidan linoljebehandlat. Ett nytt cylinderlås har även monterats och öster om karmen har en öppningsknapp placerats. Korets södra port har renoverats samt ommålats med linoljefärg i grå kulör. Bandgångjärnen är återanvända och målade med svart linoljefärg (samtlig färg till dörrar Ottossons).

Det befintliga vilplanet till vapenhusets trappa har breddats utåt cirka 50 cm, med två breda granitkvadrar (flammad Bjärlovgranit). Vid trappans östra del har den befintliga stenrampen förlängts till en lutning på 1:12. Smidda, svartmålade järnräcken har monterats på trappans västra – och rampens norra – vangstycke (fig. 16).

*Fig. 16. Vapenhusets nyttillverkade dörr. Notera det förlängda vilplanet, rampen och räcken.*

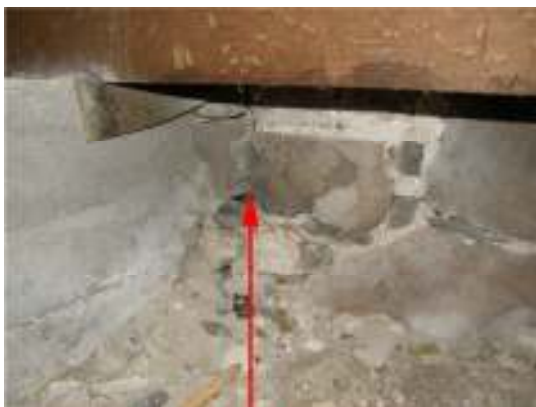
Då golvet under läktaren avlägsnats kunde den tidigare dolda murgrunden under den igenmurade västportalen (med arkadbågar) närmare undersökas. Det visade sig att det fanns en stötfog nästan rakt under den igenmurade arkadportalens södra sida, samt en stötfog cirka 15 cm norr om arkadportalens norra sida (fig. 17). Detta ger intrycket av att arkadportalen tillhör en senare fas, som är uppförd inuti en äldre och större portalöppning. Avståndet mellan stötfogarna, 2 meter, motsvarade nordportalens invändiga mått och ett inte orimligt antagande är att den ursprungliga västportalen haft samma utseende som syd- och nordportalen, dvs. en traditionell romansk portik med ett rundbågigt valv. Detta är en intressant iakttagelse eftersom den ursprungliga västportalen av någon anledning har tagits ur bruk genom en aktiv handling. Möjligtvis kan detta ha skett i samband med att ett torn har kollapsat eller nedmonterats – därefter har portalen, som uppenbarligen fick finnas kvar, förstärkts med en inre portik med två arkadbågar. Om denna teori skulle stämma ligger det kanske nära till hands att tänka sig en emporvåning i tornet eftersom det, som det förefaller, funnits en väl tilltagen originalportal in till tornets bottenvåning. En sådan konstruktion skulle i så fall ha haft en öppning av något slag en våning upp i långhusets västra fasad, som vette in mot kyrkorummet. Saken kan inte närmare bekräftas eftersom det finns ett sentida upptaget fönster just där en öppning till emporvåningen i så fall borde ha funnits – så vida det upptagna fönstret i själva verket inte är just en sådan öppning, som förstörats och gjorts om till ett ”vanligt” fönster.

Fig. 17. Norra stötfogen.

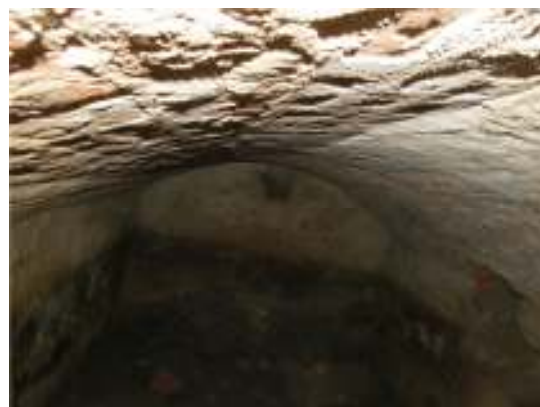
Vid golvarbete i korets norra del framkom nedgången till den krypta (fig. 18) som finns under fem större gravstenar, lagda framför altaret. Koret sträcker sig med ett stickbågigt tunnvalv i nord-sydlig riktning. En enkel undersökning gjordes av kryptan, som visade sig ha tegelskodd nedgång (delvis raserad och uppfylld med stenskravel). Inne i kryptan, i dess södra del, fanns en större mängd skelettdelar och intrycket gavs att detta var en benuppsamlingsplats (inga kistrestor kunde noteras). Miljön i kryptan var påfallande fuktig och av spår att döma, på de putsade väggarna, har kryptan till hälften varit vattenfylld – sannolikt vid flera tillfällen.

Fig. 18. Kryptan, vy mot söder.

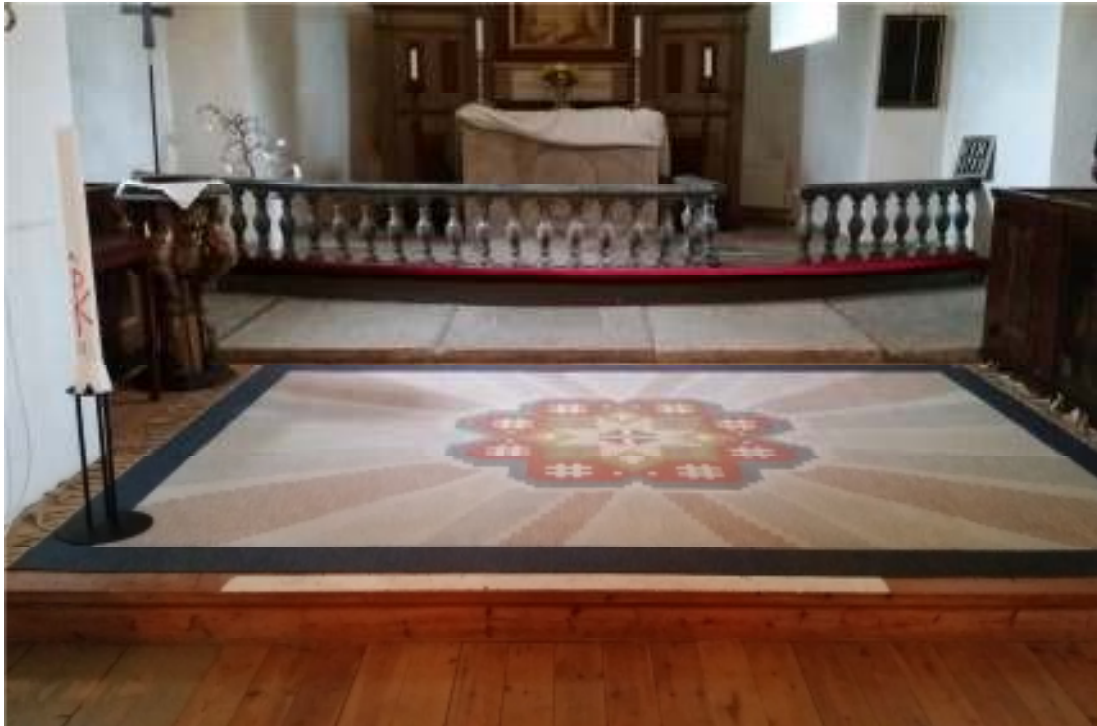
*Fig. 19. Koret och absiden innan arbetet. Jämför med fig. 1 och 15. Notera korets tre golvnivåer, där den övre nivån följer altarringens inre form och den undre skapas vid gravstenarnas västra kant. Efter arbetet finns bara två nivåer, där den lägre nivån idag utgörs av gravstenarnas ovansida. Kryptan är belägen under gravstenarna.*

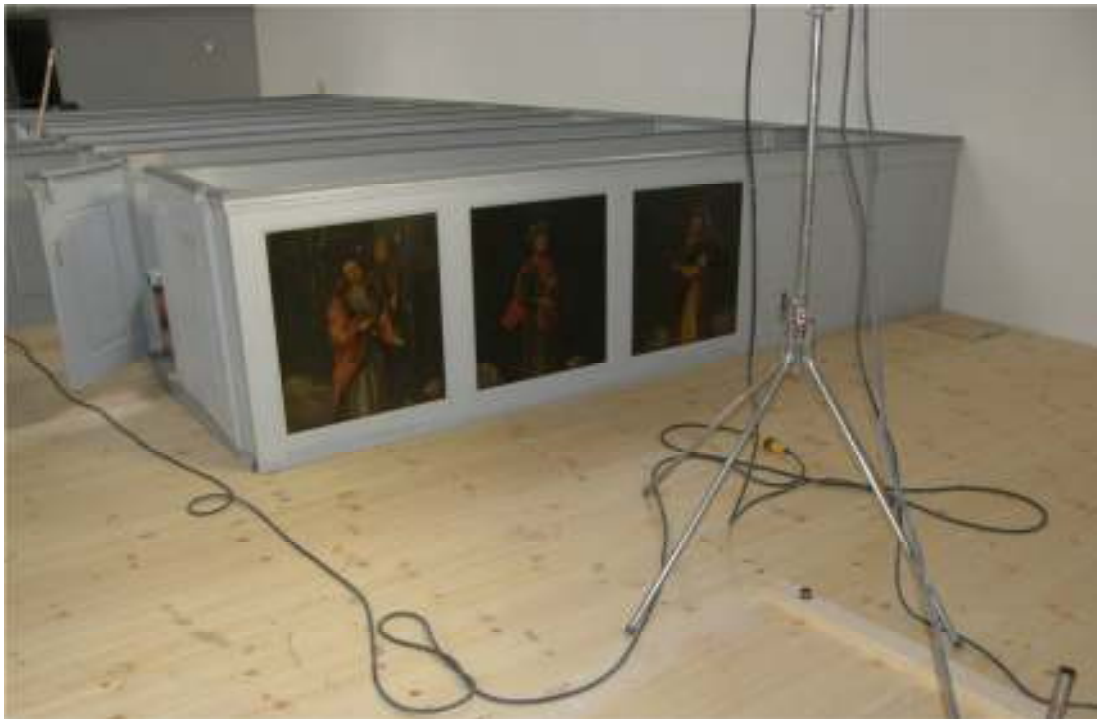
*Fig. 20. Ny placering av den gamla korbänkens bemålade frontspeglar.*

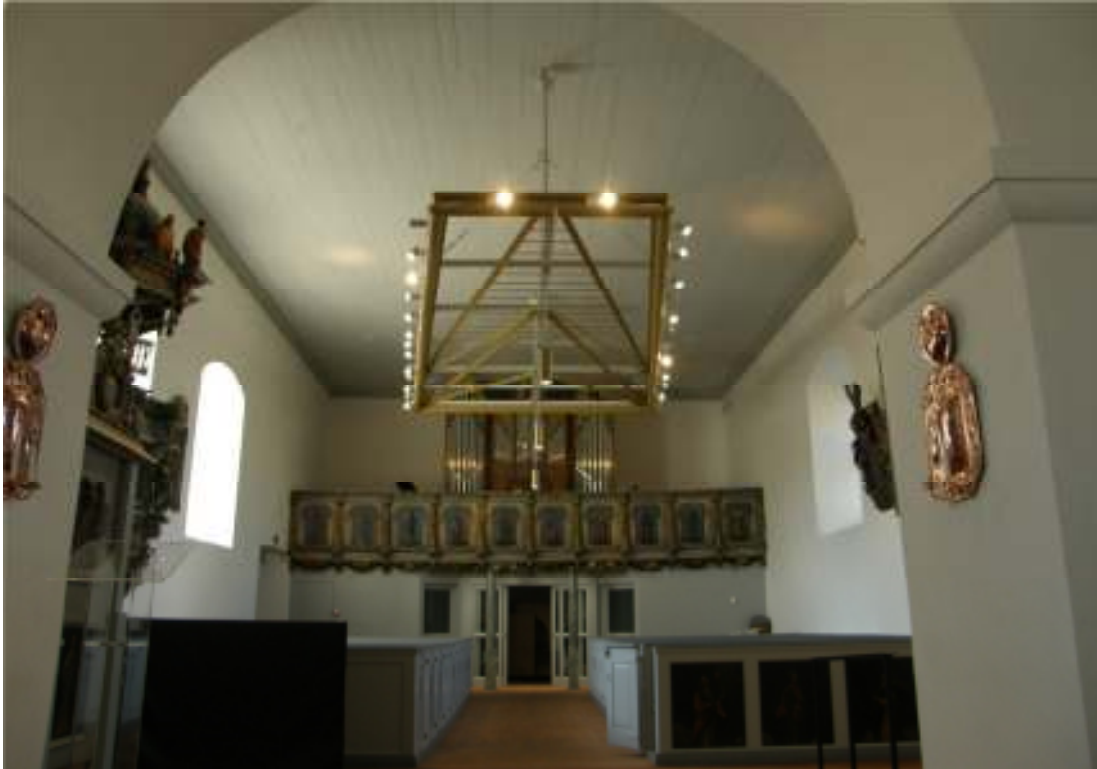
De äldre ljuskronorna har demonterats och ersatts med två specialdesignade ramp-armaturer av pressade metallprofiler (fig. 2, nr 10 samt fig. 21 och 22) – en större del i långhuset och en mindre del i koret (design Krister Wall, tillverkning Ateljé Lyktan, Åhus). Runda, infällda spotlights har därutöver monterats i långhuset och koret, 4 stycken i vardera taket (samma modell som i vapenhuset). Dessa armaturer har som uppgift att komplettera allmänbelysningen och fungera som nödbelysning, samt underlätta vid städning.

*Fig. 21. Långhusets armatur.*

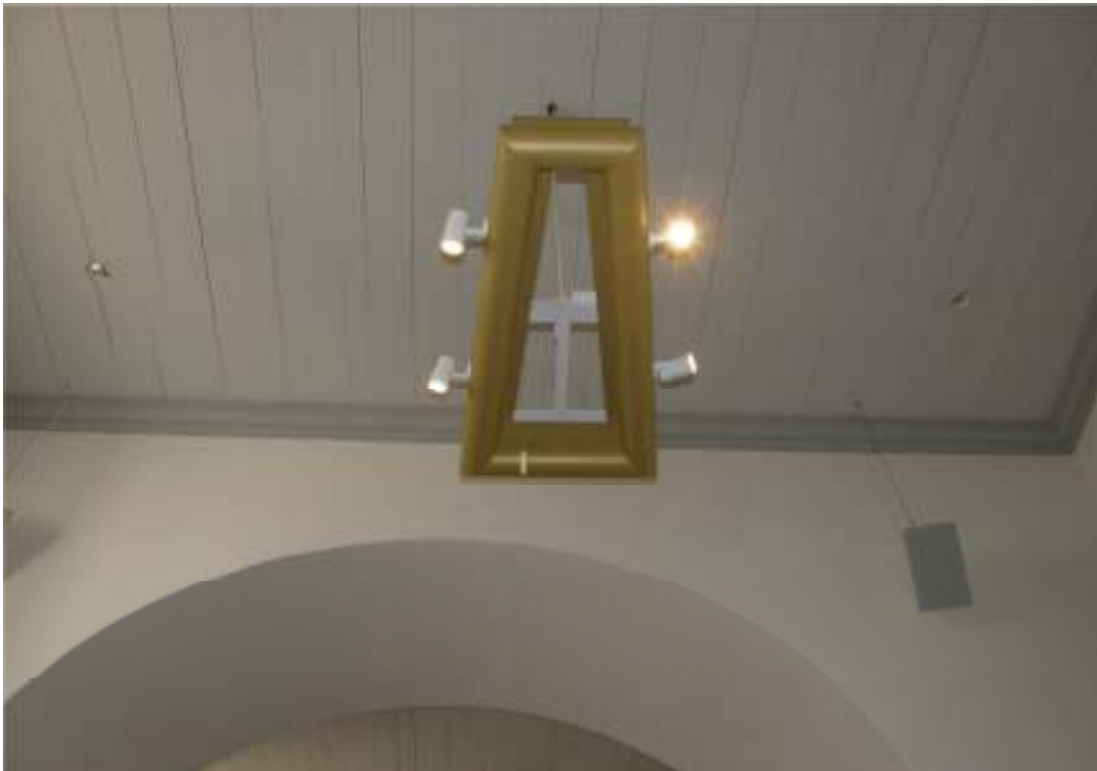
*Fig. 22. Korets armatur.*

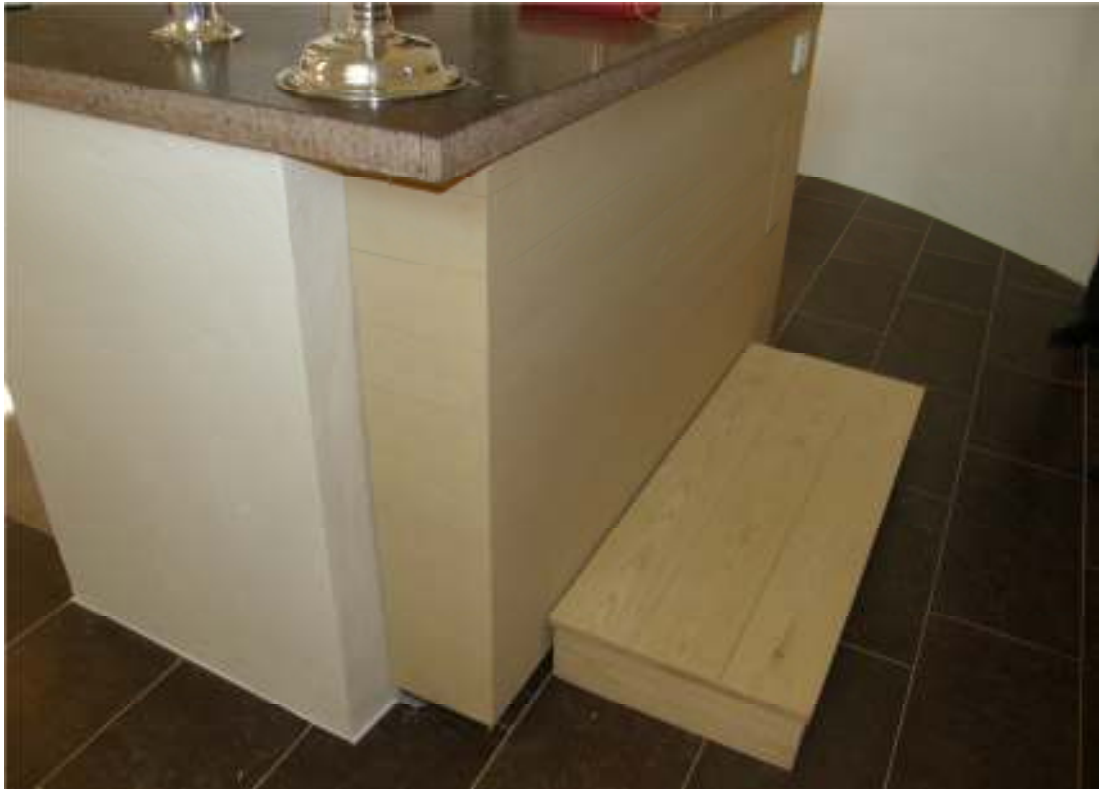
Den befintliga altarringen demonterades så att en öppen yta skapades i koret. Likaså borttogs altaruppsatsen. Altaret justerades genom minskning i höjd och djup samt omputsades med kalkbruk (NHL 3,5) och vitmenades med kulekalk i 4–5 strykningar. En ny altarskiva av röd, finhyvlad kalksten monterades, likaså en upphängningsanordning för antependier. Bakom altaret placerades ett teknikskåp av trä (fig. 23).

*Fig. 23. Träskåpet bakom altaret.*

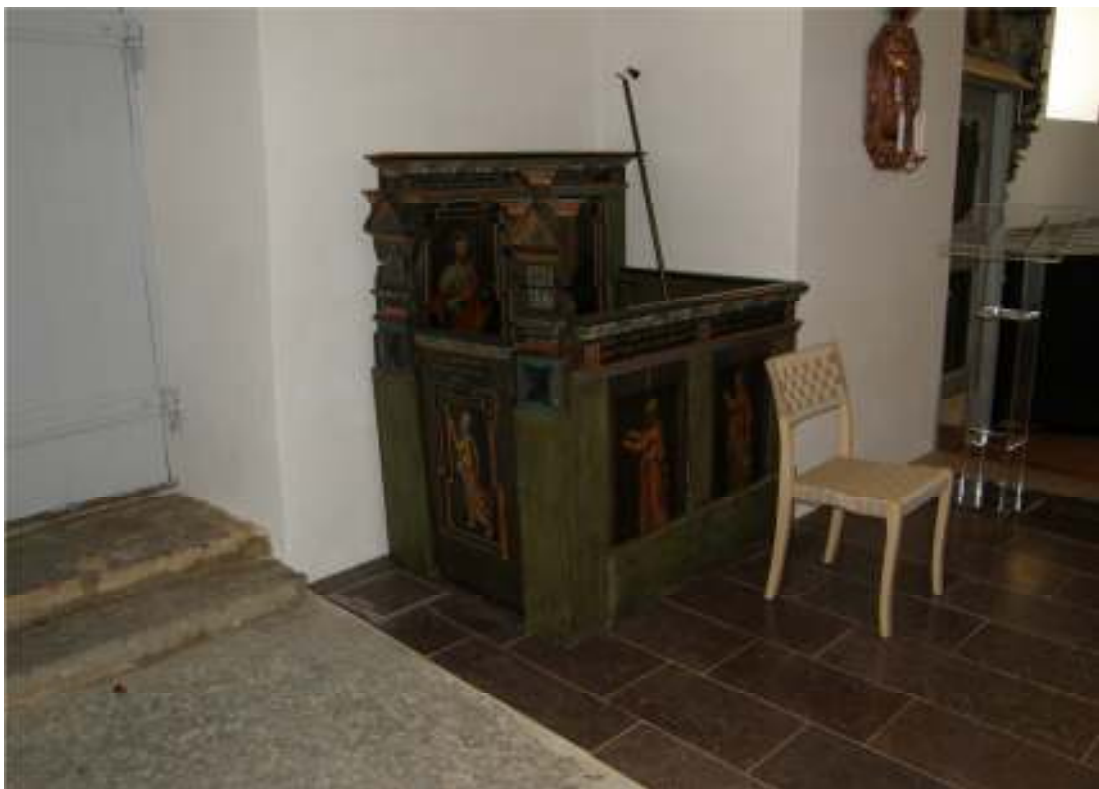
*Fig. 24. Ny placering av prästabänken.*

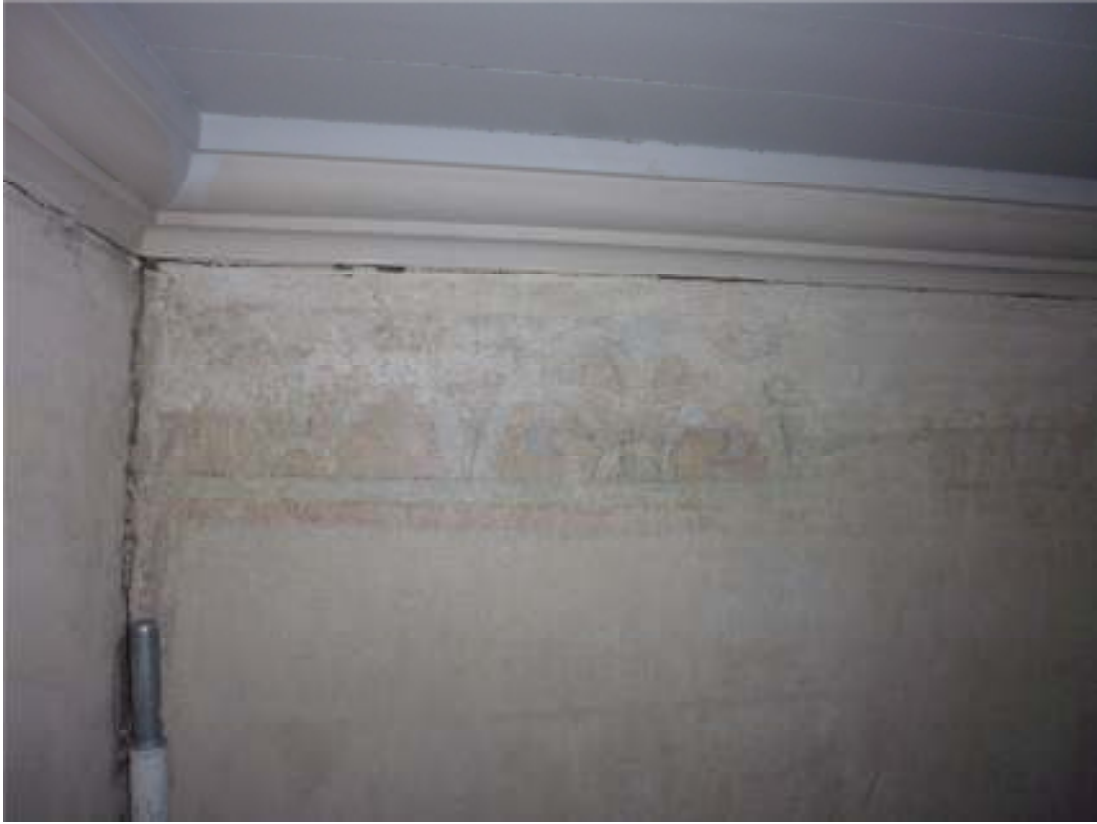
I nordvästra hörnet lämnades en provruta på dekorationsmålningen från 1891 (fig. 2, nr 7 och fig. 25), vilken framkom partiellt under arbetet.

*Fig. 25. Äldre dekorationsmålning som framkom vid rengöringen av väggarna.*
