Rapport 2022:16

## Tennishallen i Karlshamn - byte av plåttak

Antikvarisk medverkan, 2022

Karlshamn socken  
Karlshamn kommun  
Blekinge län

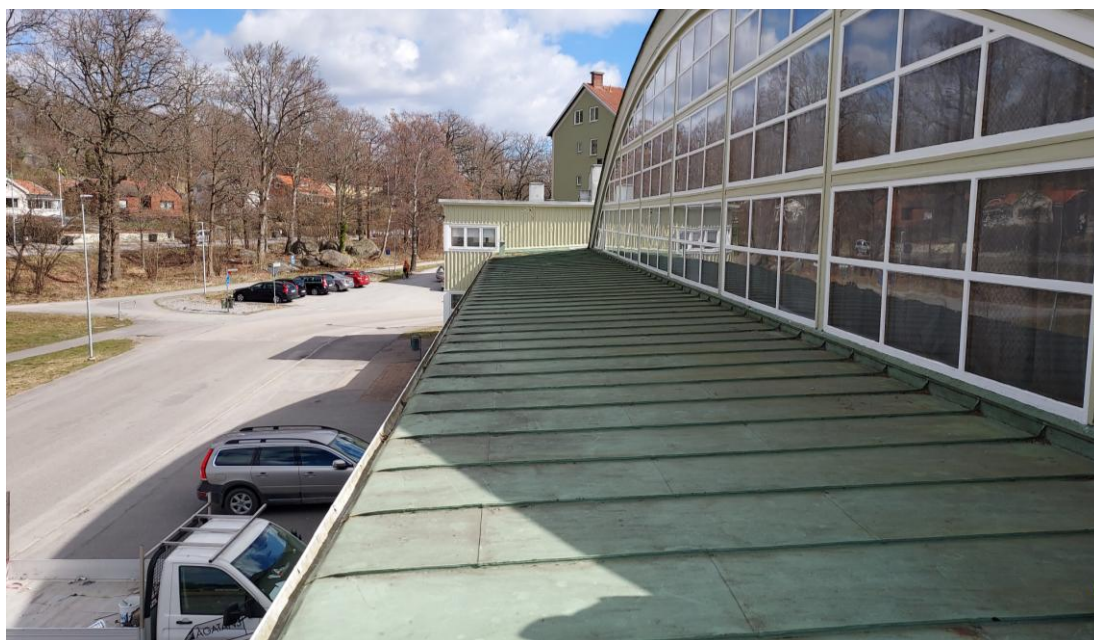
*Fig. 1. Taket innan arbetet. Norr är till vänster. Jämför med fig. 14.*

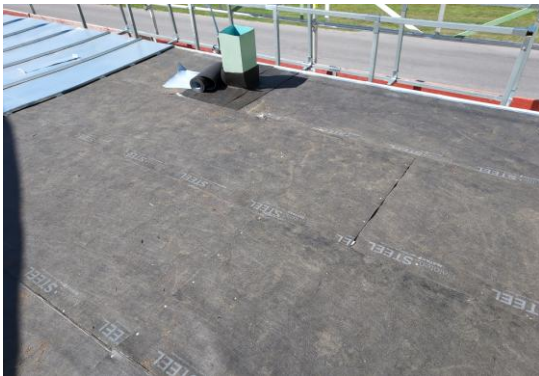
Fig. 2. Ny underlagspapp.

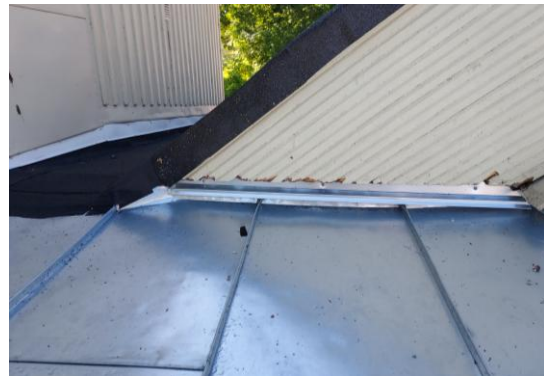
För att skapa erforderlig tätning mellan takplåten och den norra bågformade gavelns behövde de västra och östra ribbformade träpartierna kapas något i underkant (fig. 3). Se vidare nedan under Iakttagelser under arbetet.

Fig. 3. Möte mellan gavel och nytt plåttak.

I samband med kapningen av träpartier på den norra bågformade gaveln, vilket skedde med tämligen grova metoder, kom träet att flisa sig. Flisning och materialbortfall skedde även vid takets anslutning mot den östra högdelen (fig. 3 och 6). Dessa partier ska genom försorg av beställaren snyggas till samt ommålas med linoljefärg i kulör likt befintlig.

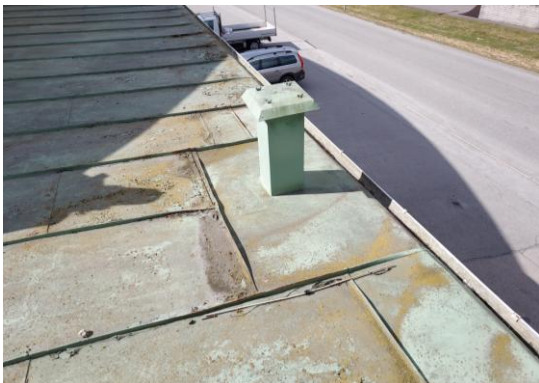
Fig. 4. Takventilen innan arbetet.

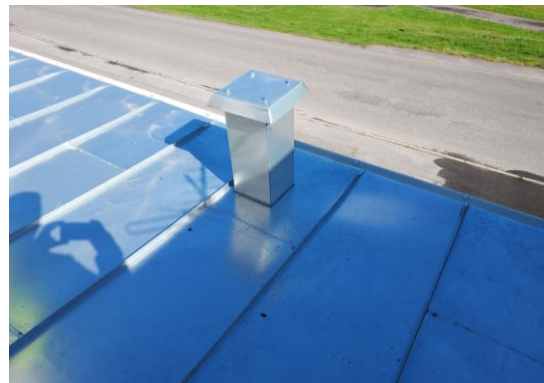
Fig. 5. Ny takventil.

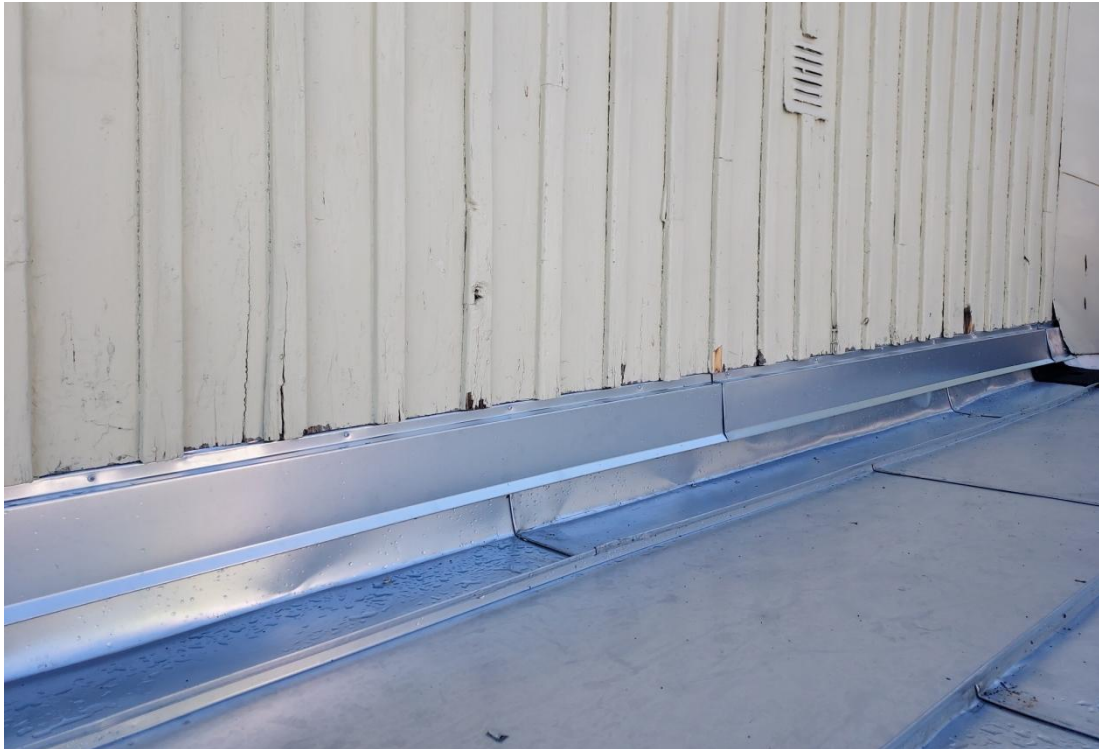
Fig. 6. Panelparti i mötet mellan plåt och trä, östra högdelen.

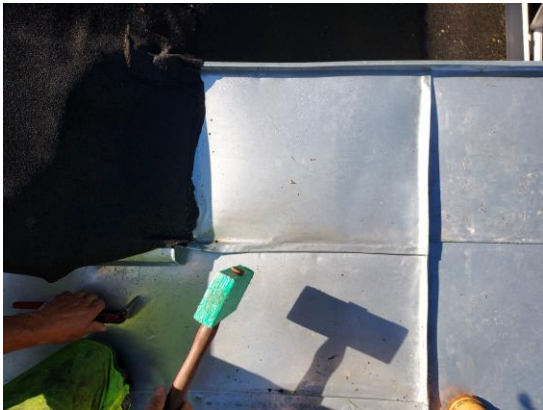
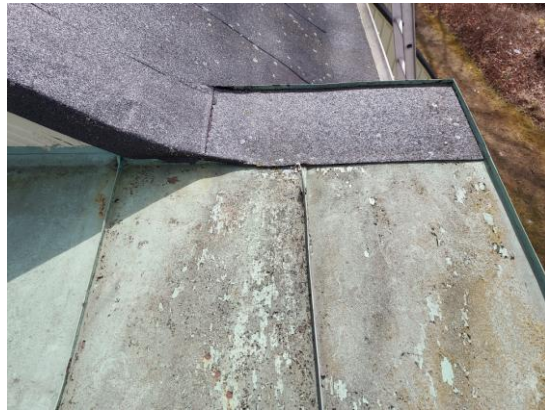
Vid plåttakets sydvästra hörn finns ett parti i mötet mellan plåt och takpapp som skapar en ”vattenfälla” (fig. 7 och 9). Problemet är uppkommet i och med att originalkonstruktionen av okänd anledning inte efterföljdes (fig. 8). I samband med slutbesiktningen justerades den fals som hindrade vattenavrinning. Dock kvarstår problemet till liten del varför det rekommenderas att ursprunglig lösning åter tillämpas, med papp som löper ut på plåten och därmed säkerställer avvattningen.

*Fig. 7. Nerhamrad fals, nordvästra hörnet. Fig. 8. Samma hörn, innan arbetet.*

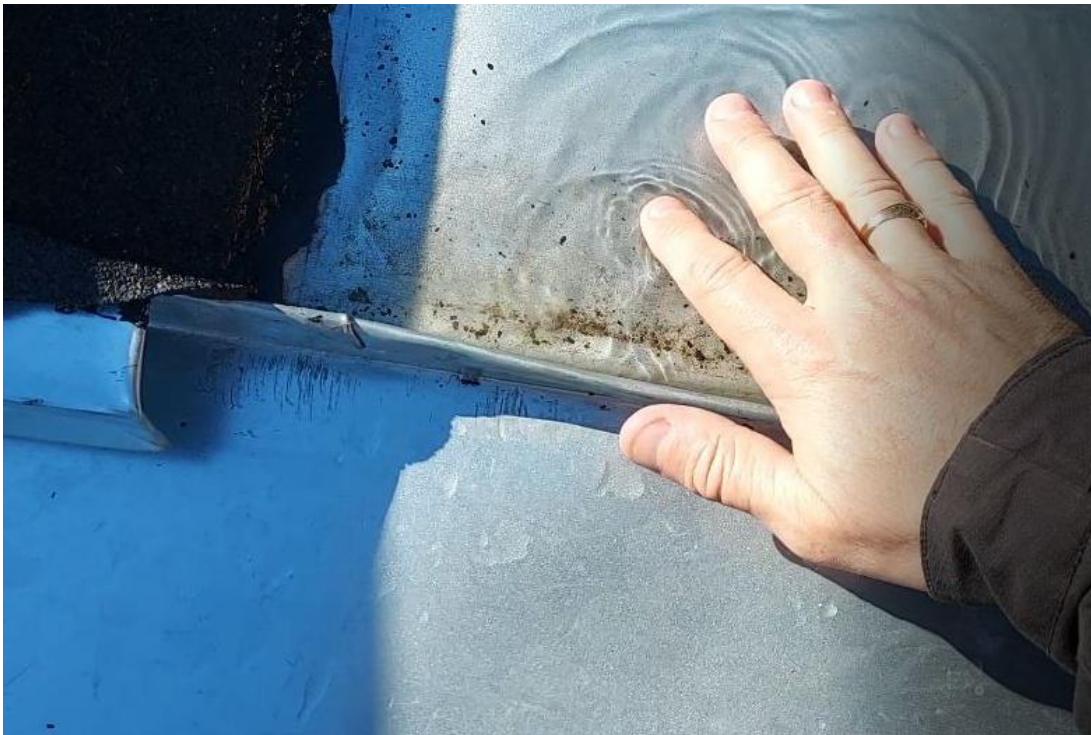
*Fig. 9. Ej avrunnet regnvatten, innan nedhamringen av falsen.*

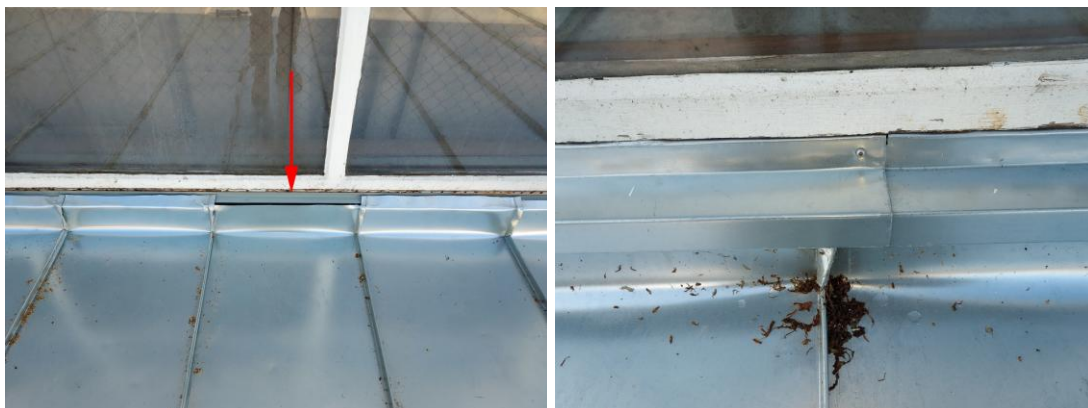
I samband med besiktning 18 maj 2022 noterades att en av takplåtarna som stöter an mot norra fönsterkarmens bottenstycke inte var uppdragen i likhet med övriga plåtar (fig. 10). Det är okänt om denna del kompletterades med en extra plåtbit. Ovanför just detta parti finns efter arbetet en skarv i fönsterblecket, vid

vilken regnvatten kan rinna in under de överlappade blecken. Fler sådana skarvar återfinns längs hela fönsterblecket (exempel på fig. 11), men i dessa fall fångas eventuellt inträngande regnvatten upp av underliggande, övervikta takplåtar. Om den för korta takplåten på fig. 10 inte kompletterats kommer detta parti att utgöra takets svagaste del, med regnvatten som bereds möjlighet att infiltrera ner under takplåten och sannolikt även in till träkarmen/stommen – vilket på sikt kommer att generera svåra och kostnadskrävande rötskador. Det rekommenderas att fastighetsägaren orienterar sig närmare om situationen vid detta parti.

Fig. 10. För kort plåt mot fönsterkarm.

Fig. 11. Exempel på skarv i fönsterblecket.

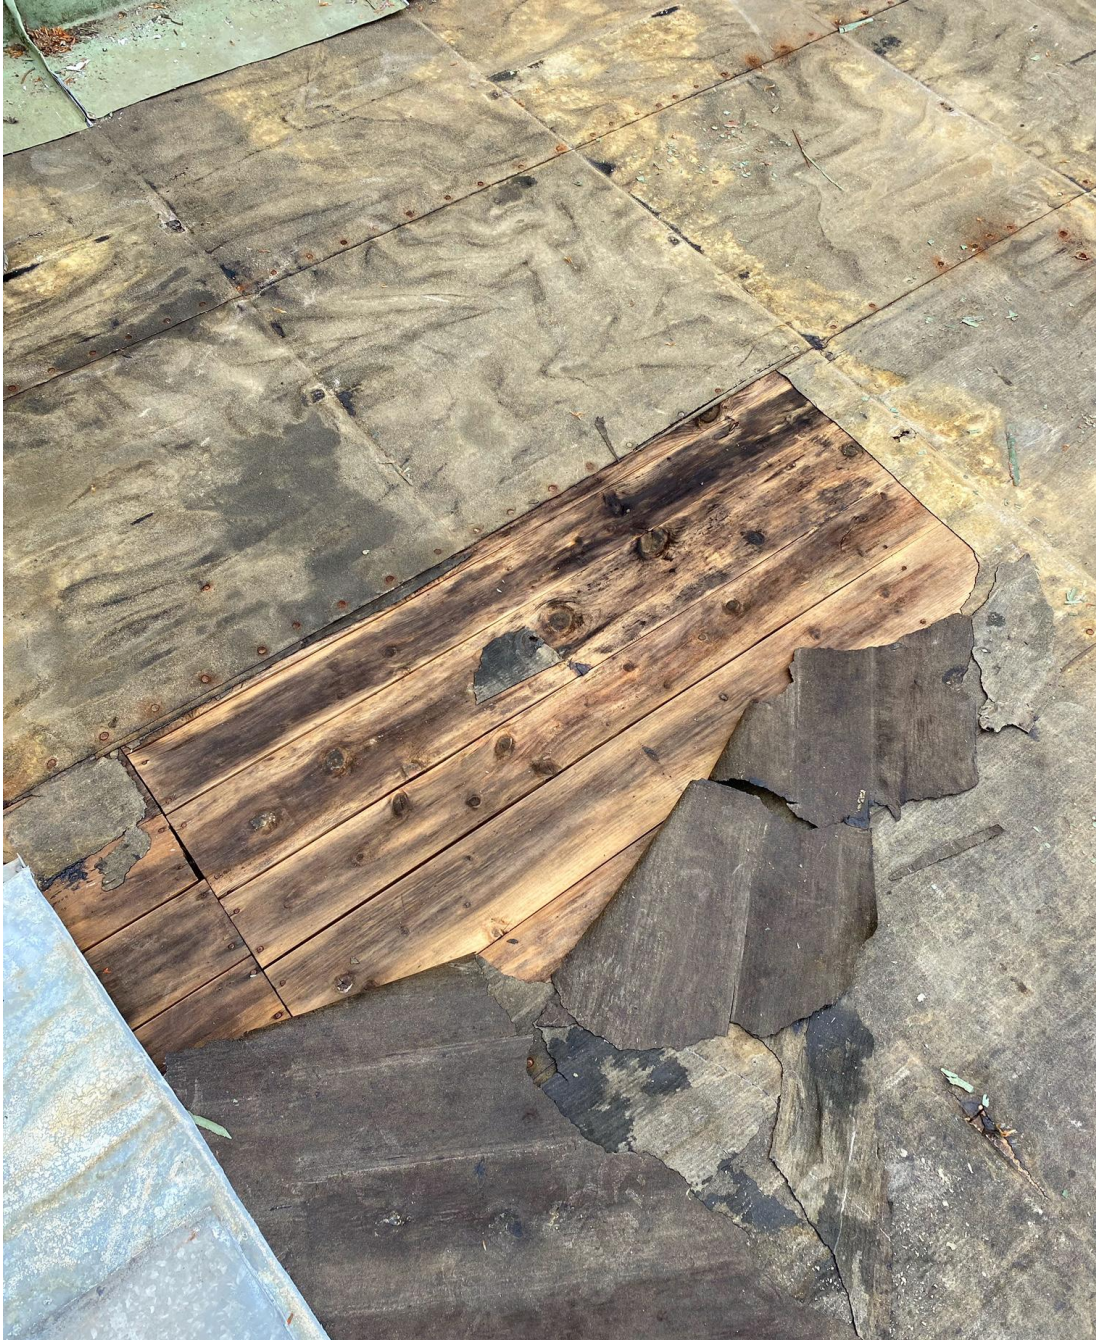
Befintligt skivtäckt plåttak, vilket var original från 1937, togs till sin helhet bort, liksom befintligt underlagspapp. Därefter skedde byte av ca 2 kvm rötskadad underbrädning vid takets mittparti (fig. 12), med material likt befintligt. Ny obehandlad, skivtäckt plåt med dubbla falser (Lindab, Majestic, 0,6 mm) lades därefter på ny underlagspapp (Mataki, Haloten Steel), fig. 2. Plåtfalserna tätades med falskitt (Abratex M82). Vid nordöstra delen ersattes en kvadratisk takventil med ny i utförande likt befintlig. Då falsavståndet mellan takplåtarna var 13 cm kortare än originalet kom falsarrangemanget i anslutning till takventilen att få ett annorlunda utförande gentemot originalkonstruktionen (jämför fig. 4 och 5). Takventilen tätades mot plåttaket med silikon. Se vidare nedan under Avvikelser från arbetshandlingarna.

*Fig. 12. Rötskadad underbrädning. Foto Anders Hammarling*

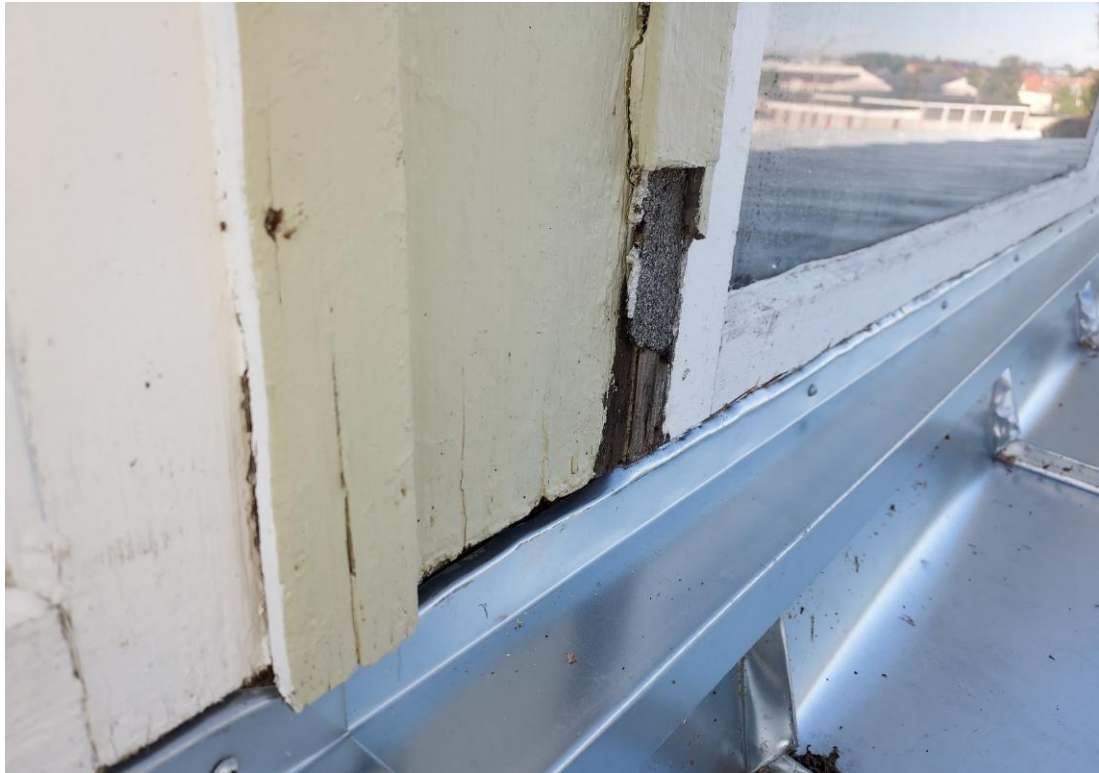
I samband med att fönsterbleck monterades på den norra bågformade gaveln kom enstaka täcklister av trä, mellan karmarna och fönsterbågarna, att brytas av (fig. 13). Då dessa har en viktig teknisk funktion ska de skyndsamt återställas genom infällning av nya lister, samt att dessa målas med linoljefärg i kulör likt befintligt. Nya delar ska infogas enligt ritningen på fig. 16. Fästning bör ske med dyckert mot karmen.

*Fig. 13. Avbruten täcklist.*

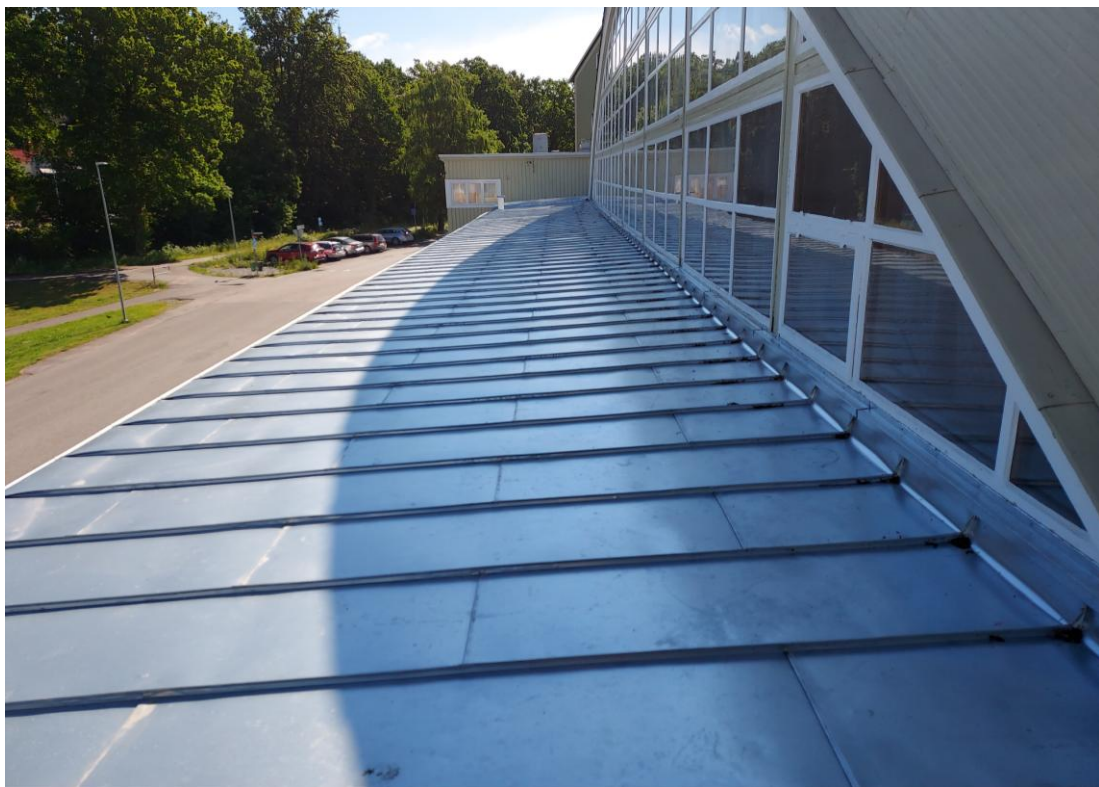
*Fig. 14. Taket efter arbetet.*

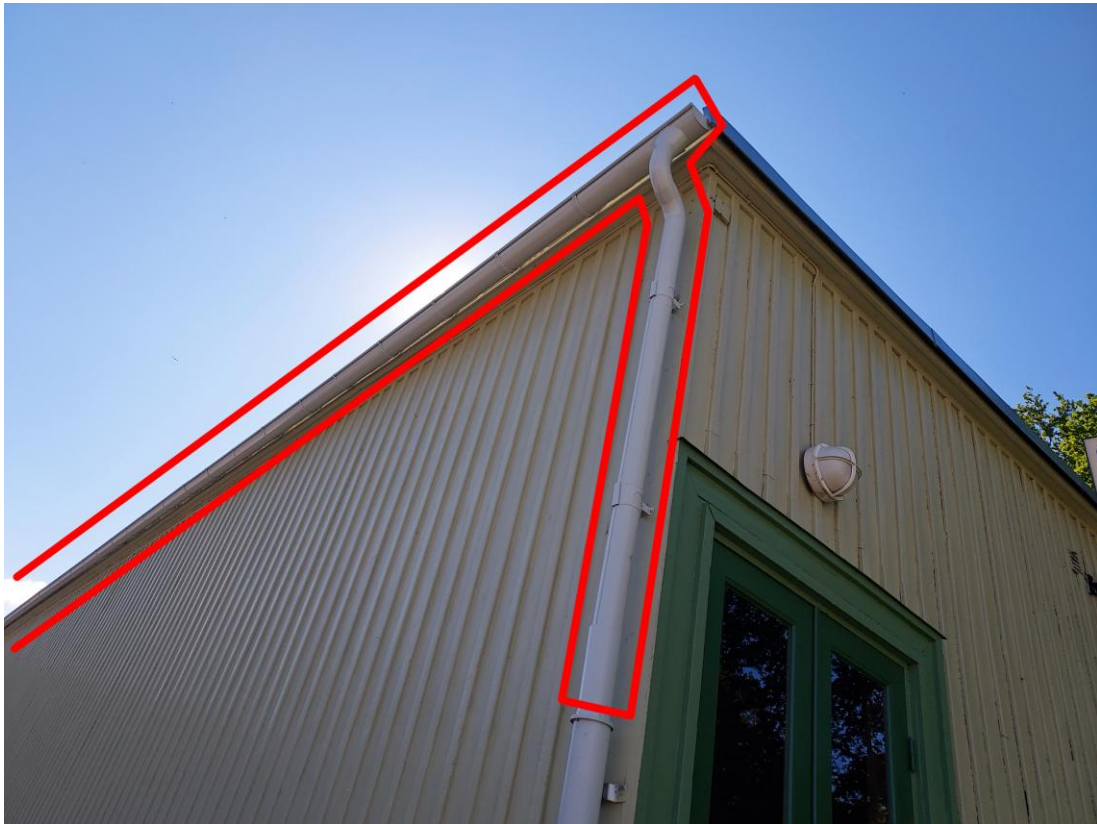
Nya vitlackerade hängrännor, inkl. rännkrokar och stuprör (två stycken), monterades. Stuprören anslöts till befintliga vandaliseringsskyddade stålrör (fig. 15).

Fig. 15. Röd linje markerar ny hängränna/ stuprör.

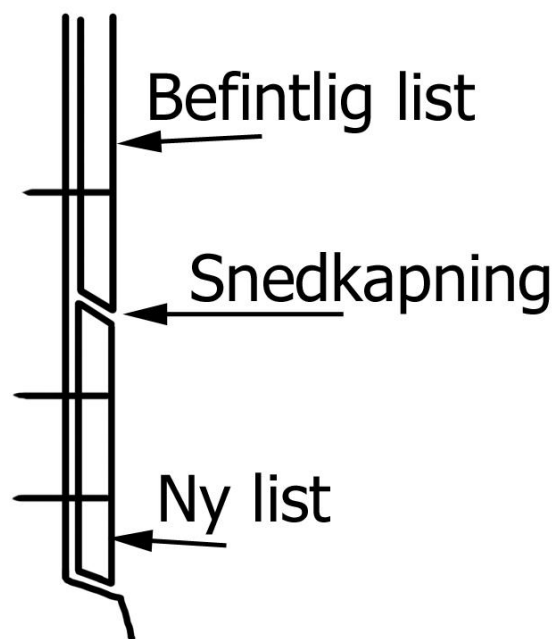
Fig. 16. Skiss på komplettering av fönsterlist.
