Rapport 2023:29

Carl Gustaf kyrka - utvändig restaurering

Antikvarisk medverkan, 2022–2023

Karlshamn socken

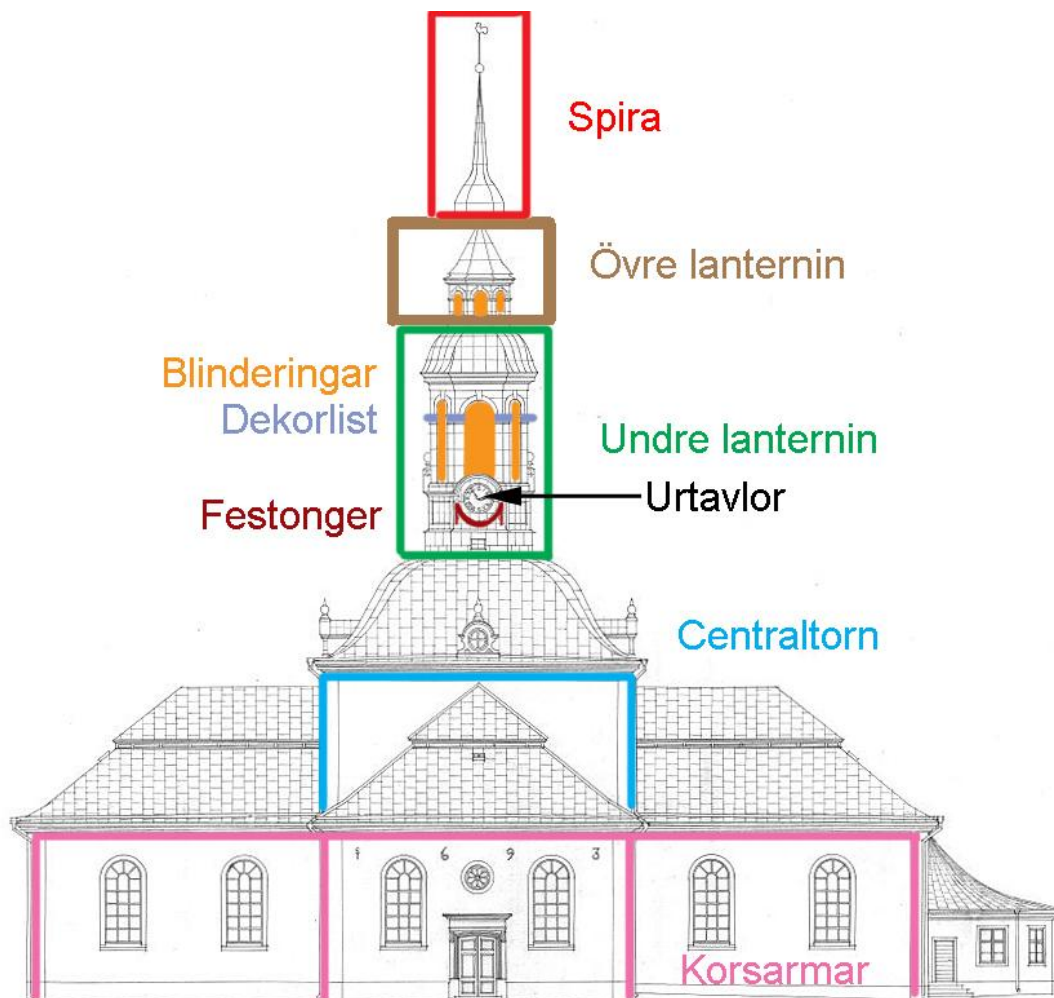
Fig. 1. Kyrkans södra fasad med arkitektoniska detaljer – vilka nämns i brödtexten – markerade. Färg på text motsvarar färg på detalj/ komponent. Sakristian längst till höger.

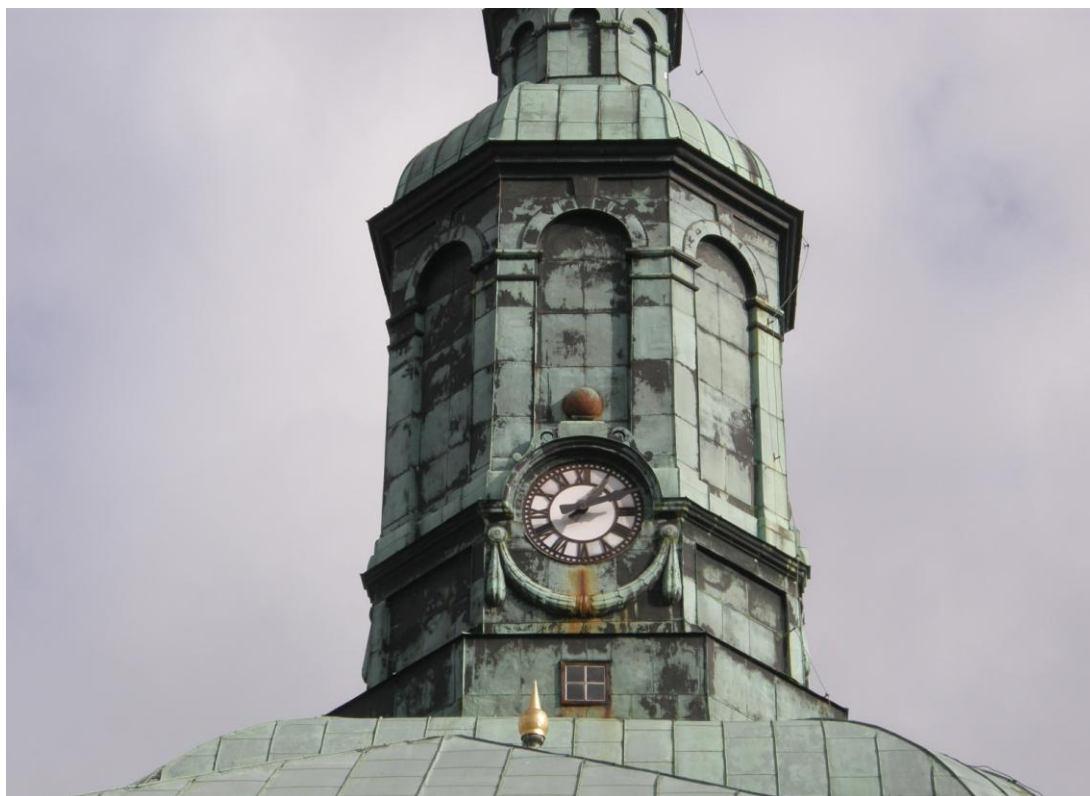
Fig. 2. Lanterninerna innan arbetet.

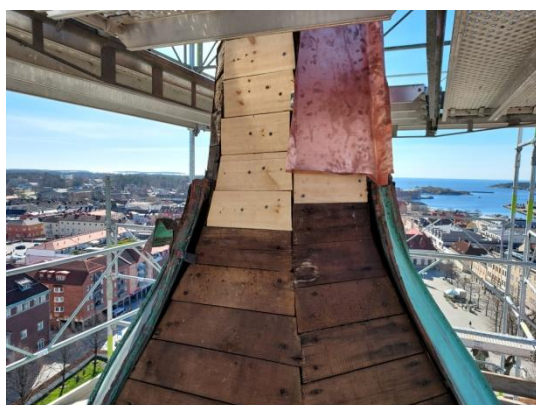
Fig. 3. Spiran under omklädnad.

Omtäckning med kopparplåt har skett av spiran, de bägge lanterninerna samt södra torntakets takfall inklusive valmningarna mot västra och östra takfallet (jämför fig. 26 och 27 i fotobilagan). Ny kopparplåt har tjockleken 0.6 mm (mjuk) och samtliga falser är utförda som dubbelfals, samt strukna med falsolja. I de fall rötskadad underbrädning noterades på lanterninerna och spiran, efter att gammal plåt tagits bort, skedde byte av trämaterial likt befintligt (fig. 3). I vissa fall, där det har kunnat ske helt dolt, har ny lodrät plåt fästs och/eller stabiliserats mot underbrädningen med rostfri skruv. Vindpapp (Haloten Steel) har lagts under torntakets södra, nylagda fotrännan. Sammanlagt användes 1090 kvm ny kopparplåt. Därutöver har samtliga takfall setts över och lagningar har skett med hjälp av lödning i de fall brister har noterats.

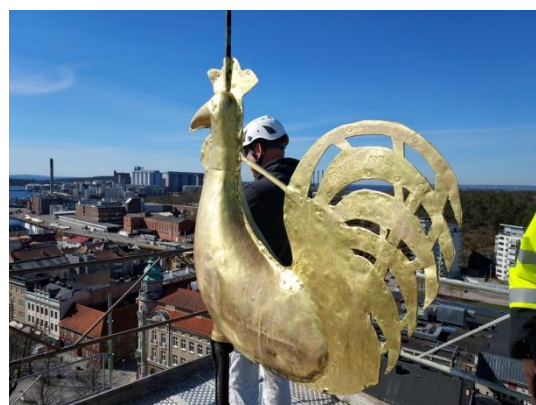
Fig. 4. Kyrktuppen omförgylld.

Spirans kyrktupp demonterades, rengjordes och omförgylldes i verkstadsmiljö (fig. 4). Den återmonterades 2022-05-31 (tuppens första förgyllning skedde sannolikt 1879, då detta står instansat på plåten – den senaste omförgyllningen skedde 2011). Vidare omförgylldes två små droppformade spiror ovanför torntaketets södra och västra takkupor (fig. 28), de två övriga lämnades obehandlade. Se vidare i Bilaga 1 gällande metodval och egenkontroll för förgyllningsarbetet.

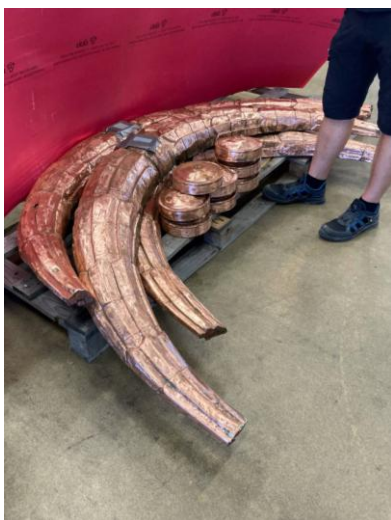
Fig. 5 (t.v.). Festongerna nedtagna och rengjorda. Fig. 6 (t.h.). Förbrukad snidad träfyllning i festong. Foto Ivar Venster, 2022.

Festongerna av kopparplåt, vilka sitter under de fyra urtavlor (fig. 1 och 2), demonterades, rengjordes och lagades. I stabiliserande syfte är samtliga festonger försedda med inpassade, tillsnidade träfyllningar av fur. Ena träfyllningen var svårt rötskadad (fig. 6) och ersattes med ny bit av fur, ca 1 löpmeter, som tillsnidades och impregnerades med träolja. Återsättning av festongerna skedde med rostfria skruvar i varierande längder, 12–20 cm, med cirka 12 skruvar per komplett festong. För att dölja, samt isolera, skruvarnas skallar löddes täckbitar av koppar över dessa.

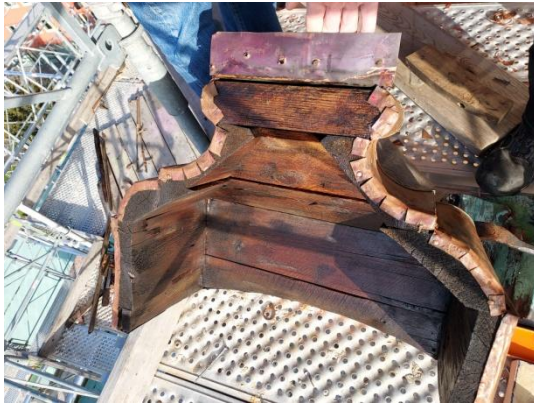
Fig. 7. Trästommen till akroterie.

Ovanför urtavloras rundbågiga kornischer sitter enkla akroterier av kopparplåt, vilka kröns av kopparklot. Själva akroterierna är formade kring stommar av trä (fig. 7) och kloten är fästa inne i nedre lanterninens blindingar – men det visuella intrycket är att kloten är en del av akroterierna (fig. 2). Även dessa dekorationer demonterades, rengjordes och lagades innan återmontering. Kloten löddes fast (tidigare var de festsatta med ett långt spik) samt försågs med pålödda stödvinklar på baksidan.

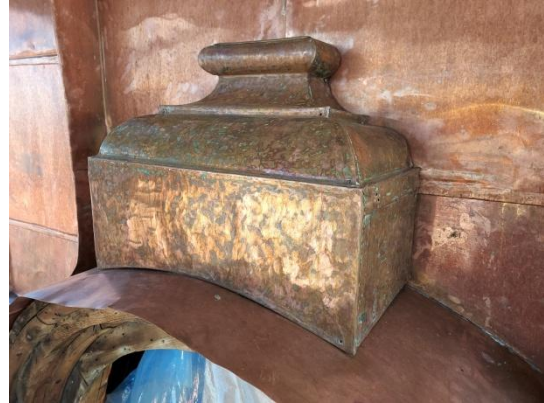
Fig. 8. Renoverad och återmonterad akroterie.

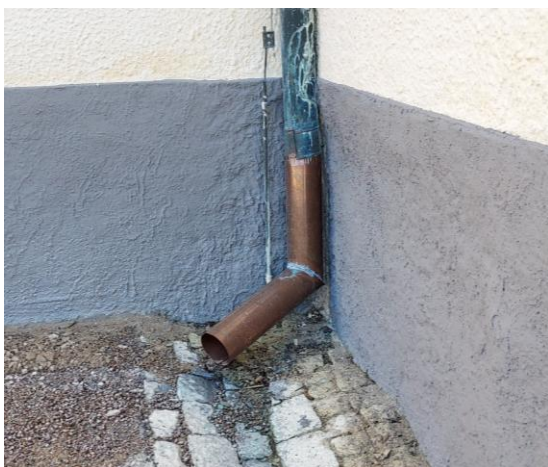
Fig. 9. Ny utkastare.

I samband med arbetet byttes/kompletterades sex stycken stuprör/utkastare med ny 0,6 mm (halvhård) kopparplåt (fig. 9). Två nya dagvattenanslutningar av svartmålad gjutjärn monterades även på västra korsarmens norra sida (fig. 10).

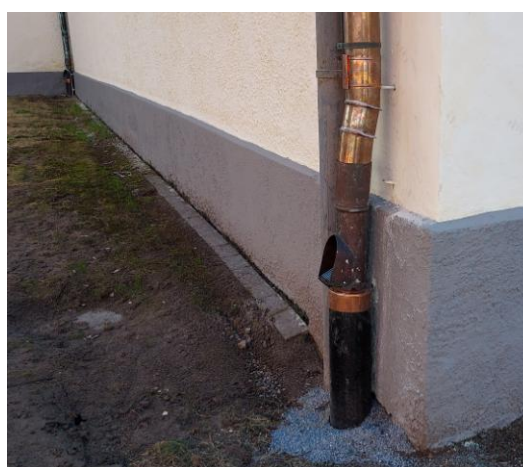
Fig. 10. Ny dagvattenanslutning.

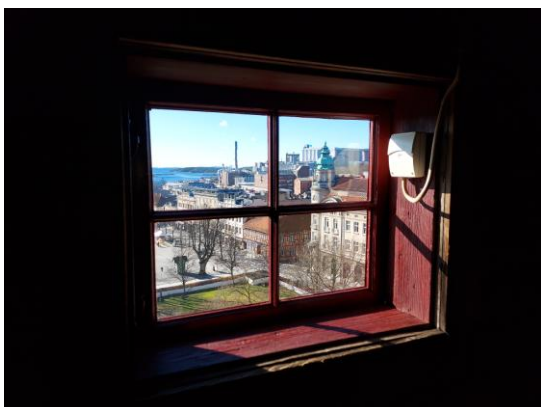
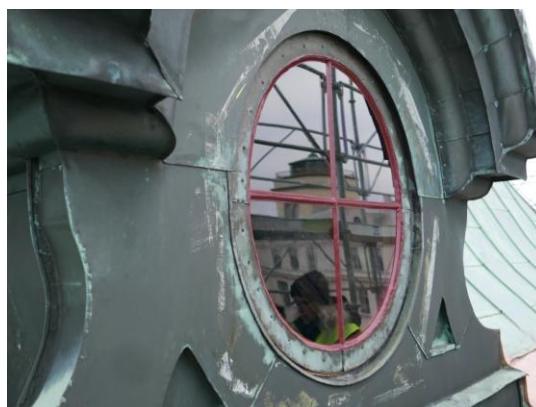
Fig. 11 (t.v.). Fönster på nedre lanterninen, efter arbetet. Fig. 12 (t.h.). Fönster på tornet, efter arbetet. Se även fig. 1.

Träfönstren på tornet (runda) och nedre lanterninen (fyrekantiga) målades efter restaurering med linoljefärg, kulör caput mortuum (fig. 11 och 12). Lanterninens fyrekantiga små fönster försågs även med nya hörnjärn och stubbhakar, som målades svarta i likhet med urtavloras behandling.

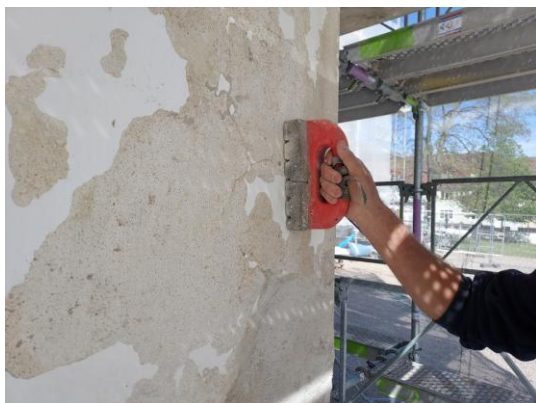
Fig. 13. Slipning med golvsten.

Ojämheter på slätputsade hörnlistor, vilka fanns i såväl sentida putslagningar och äldre avfärgning, slipades jämna med hjälp av en golvsten (fig. 13).

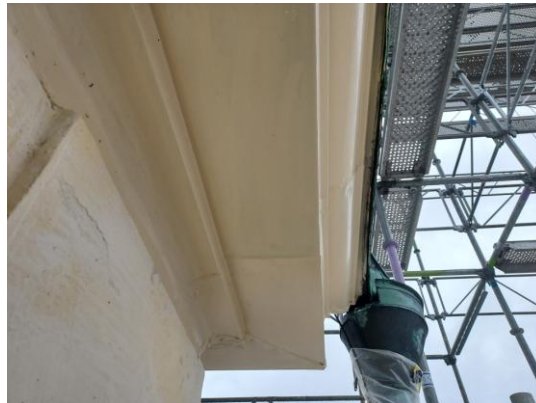
Fig. 14. Gesimsen linoljefärgsmålåd.

Gesimserna av plåt målades efter rengöring med linoljebaserad rostskyddsfärg (Wibo) i tre strykningar, varav den första i vit kulör och de två övriga i blekgul kulör (NCS 1010–Y20R), fig. 14. Fasadytorna målades med blekgul kalkfärg i sex omgångar, därefter penselströks ytorna med kalkvatten (Målarkalk, våtsläckt kalk, kulörkod 7117). Grunden målades med Keim Soldalit i grå kulör (kulörkod 9543) medan portomfattningarna och hörnlisterna målades vita. Servicebyggnaden målades med Keim Soldalit i blekgul kulör (kulörkod 9057). Gammal kalkfärg bors-

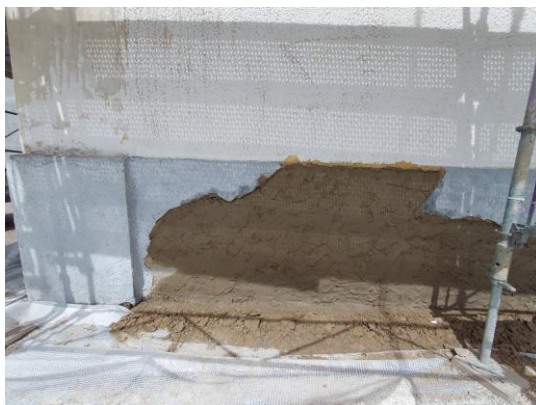
Fig. 15. Utstockning av grund.

Inledningsvis högtryckstvättades samtliga fasader med hetvatten, ca 80 grader/150 bar. Därefter skedde putslagningar med kalkbruk (NHL, 3,5, 0–2 mm) Vad gäller sockeln så spritputsades för hand sammanlagt cirka 20 kvm med Putsbruk C, med största sammanhängande partier på östra korsarmens södra fasad och södra korsarmens västra fasad. På främst södra grunden skedde utstockning på synliga granitstenar med Putsbruk B, innan spritputsningen.

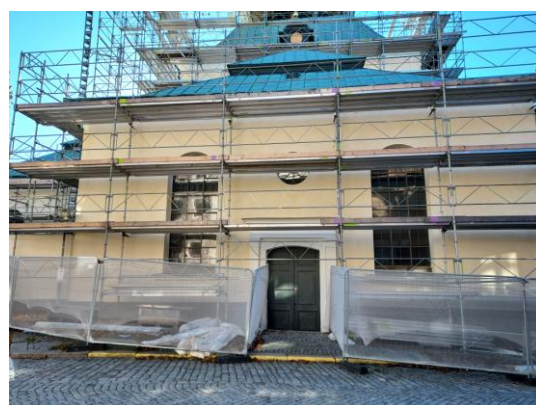
Fig. 16. Kalkmålning avslutad.

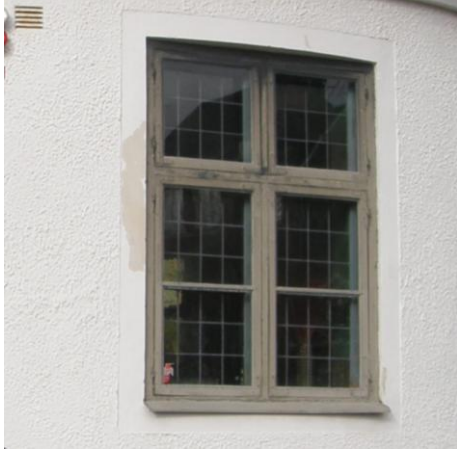
Sakristians samtliga fönster, med invändiga vikbara järnluckor, samt ytterdörren har renoverats genom ommålning. Vidare har de invändiga dörrarna bättringsmålats med en strykning. Sakristians södra och sydöstra fönster befanns i mycket dåligt skick, med starkt försliten och blekt färg (fig. 17).

Fig. 17. Fönster innan arbetet.

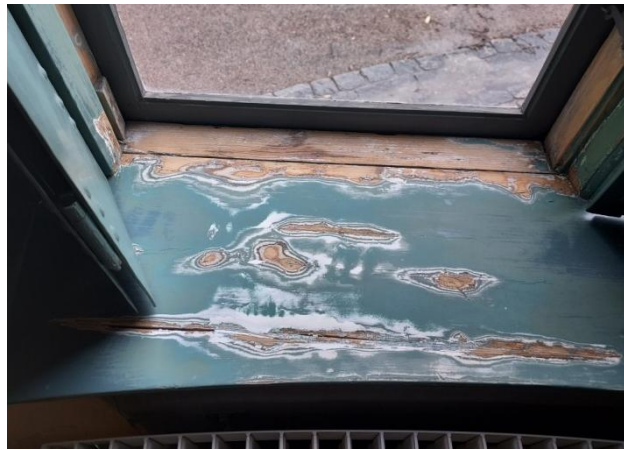
Fig. 18. Uppskrapning och slipning av karm.

Ytterbågarna och fönsterkarmarna skrapades rena från löst sittande färg och skarpa färgkanter slipades ner (fig. 18). Trärena ytor grundades med Jupex (Wibo) och de nedre hörnjärnen rostskydds målades in situ med järnmönja (Ottossons). Därefter skedde målning med linoljefärg i mörkt grönblå kulör (NCS 7502-G, likt befintlig kulör), fig. 21. Grundfärgen späddes med 20% balsamterpentin medan mellan- och slutstrykningen skedde med utspädd färg i tunna skikt.

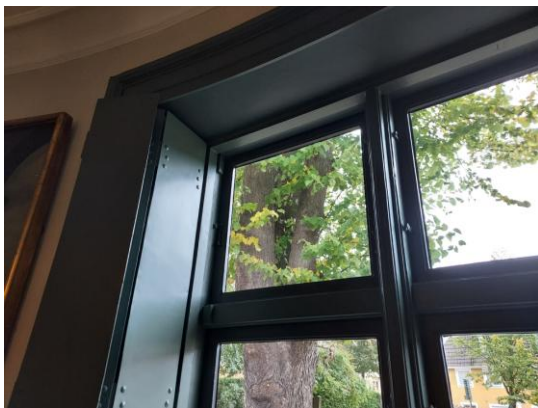
Fig. 19. Nymålat fönster och järnlucka.

sandpapper (kornstorlek 120). Därefter skedde målning i två omgångar med utspädd linoljefärg i mörkgrön kulör (NCS 6502-G, likt befintlig kulör), fig. 19.

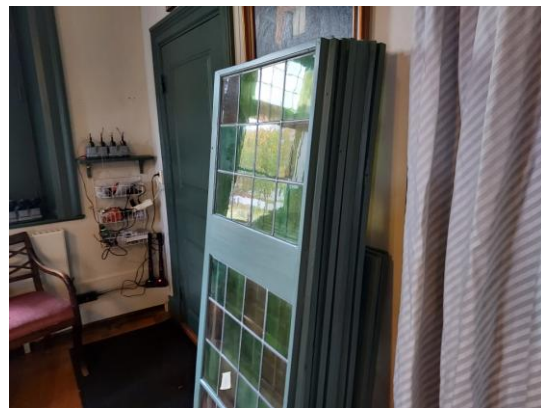
Fig. 20. Innerbågarna med blyspröjs.

Det noterades att de små glasrutorna i sakristians innerbågar (fig. 20) till övervägande delen blivit anlöpta, troligtvis genom att kondensvatten blivit stående under långa perioder. Åtgärd ej nödvändig.

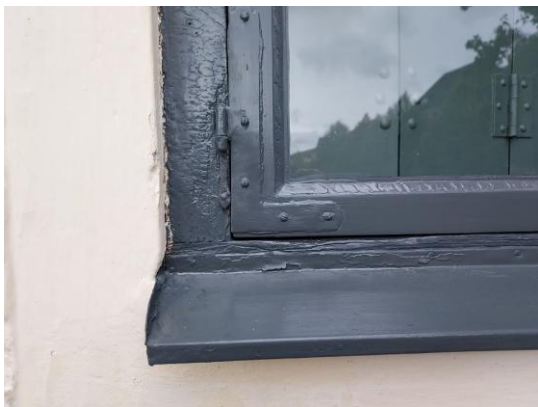
Fig. 21. Detalj på färdigmålat fönster.

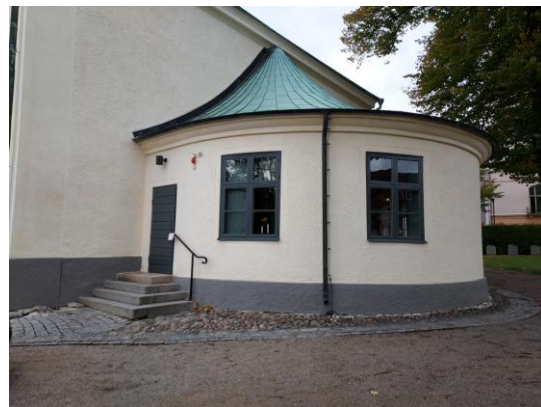
Fig. 22. Sakristian efter arbetet.

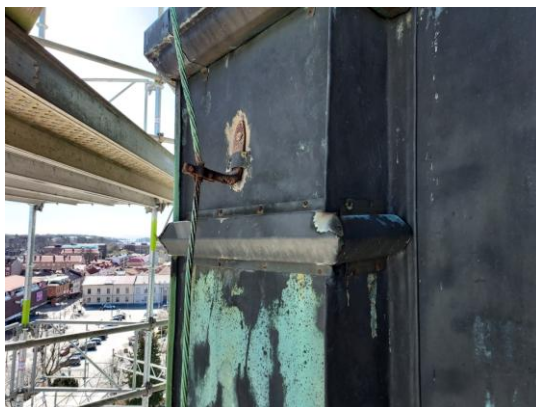
Den smala dekorlisten (fig. 1), som löper mellan nedre lanterninens blinderingsfönster var tillverkad av bockad plåt med kantig profil (fig. 23). Vid återuppförandet beslöts att göra denna list halvcirkelformat i syfte att främja vattenavrinningen (fig. 24). Åtgärden bedömdes inte inverka negativt på kyrkans kulturhistoriska värden.

Fig. 23. Dekorlisten innan arbetet.

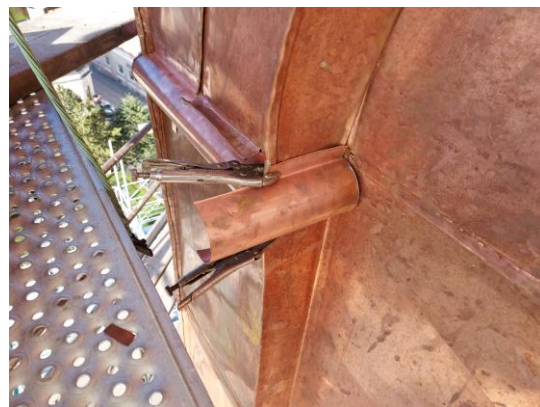
Fig. 24. Ny dekorlist under uppsättning.

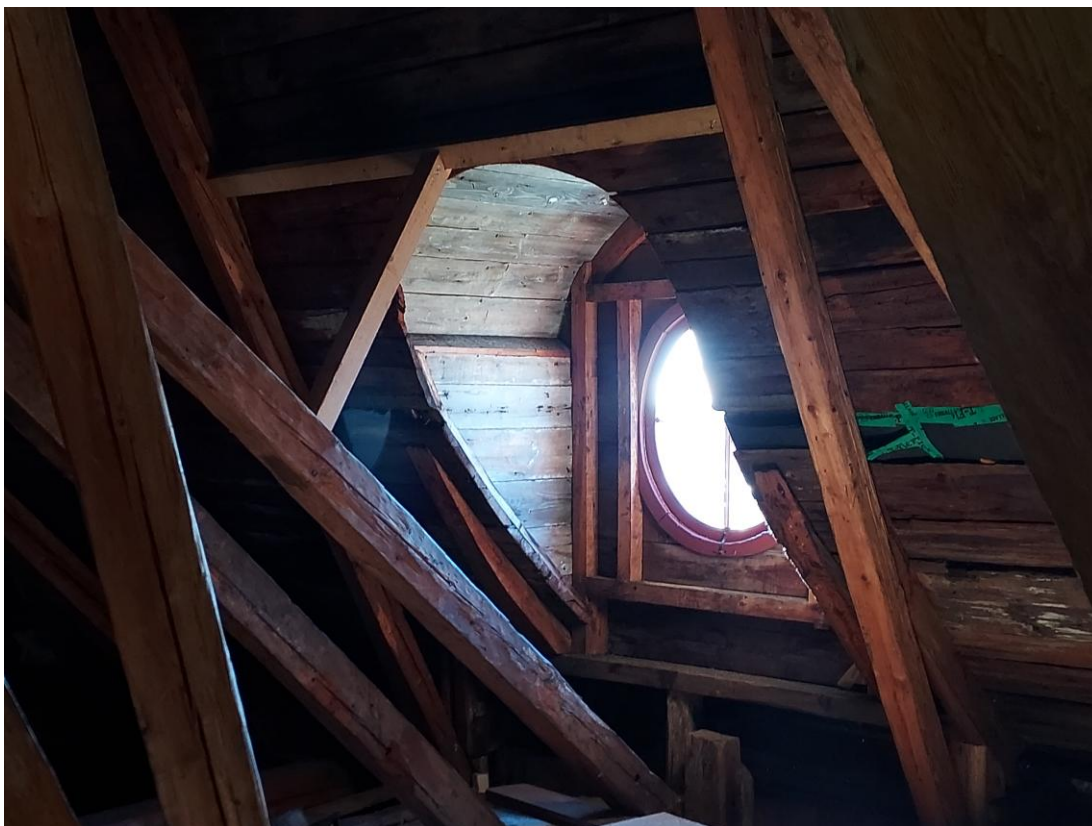
Fig. 25. Stabilisering av kuptak.

Befintlig underbrädning i anslutning till det södra, runda tornfönstrets takkupa bedömdes som ganska ”svajig” och instabil. För att stabilisera konstruktionen monterades därför på enklaste vis två regler i T-formation innanför fönstret (fig. 25). Åtgärden är lätt reversibel och påverkar inte byggnadens kulturhistoriska värde.

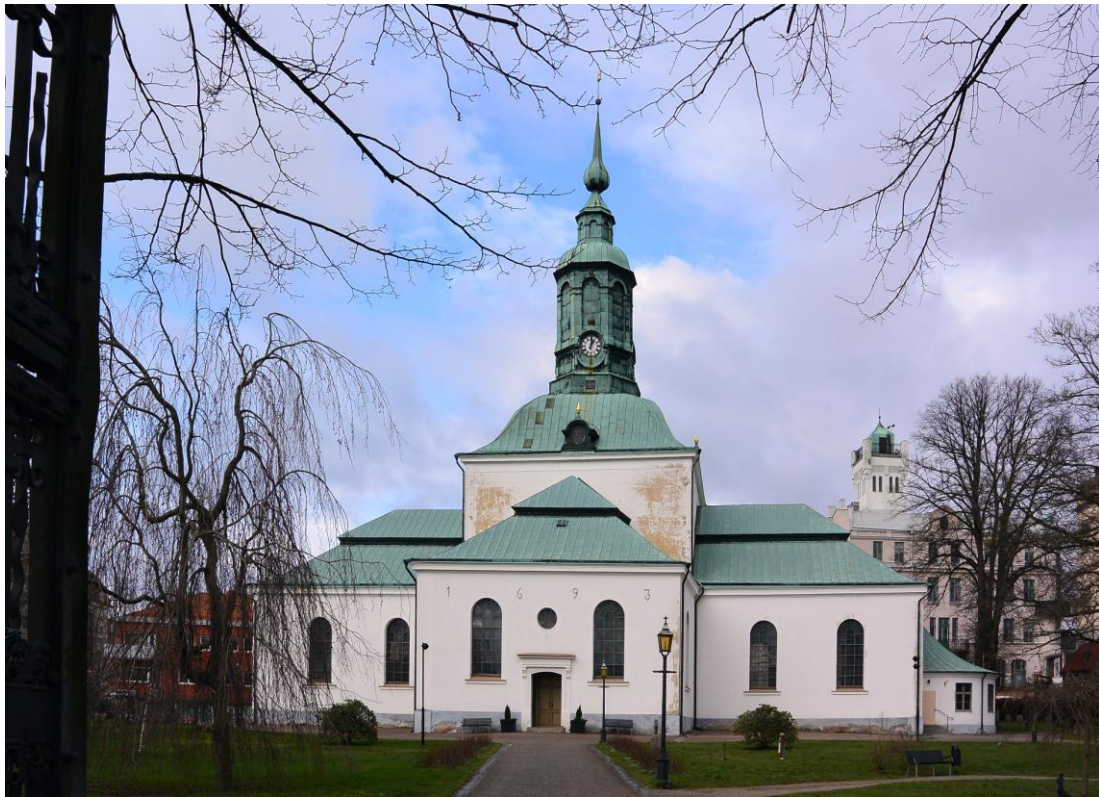
Fig. 26. Kyrkan innan arbetet.

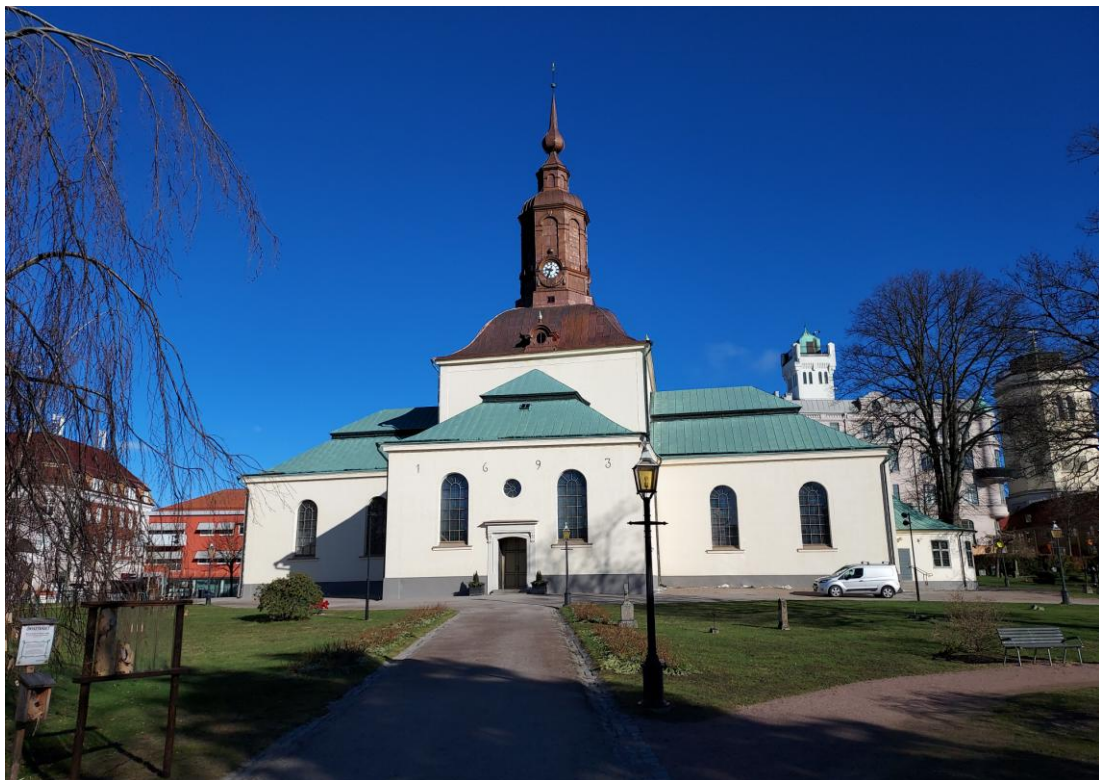
Fig. 27. Kyrkan efter arbetet.

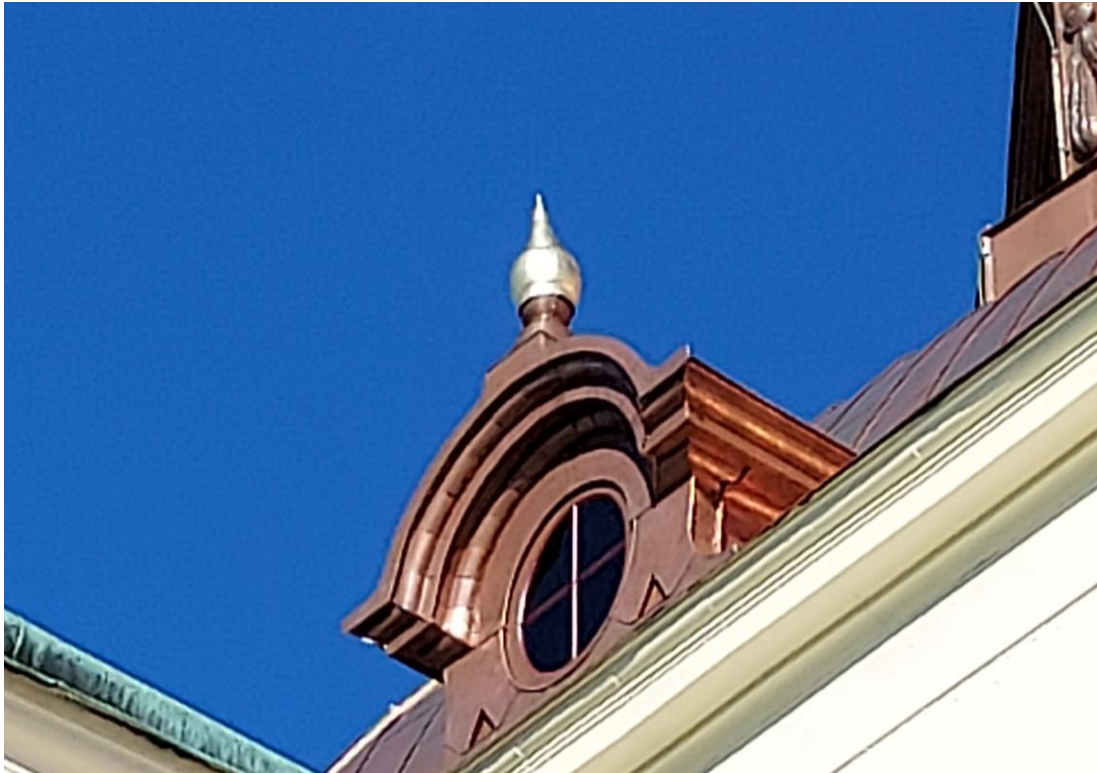
Fig. 28. Omförgylld spira ovanpå södra torntakets fönster.

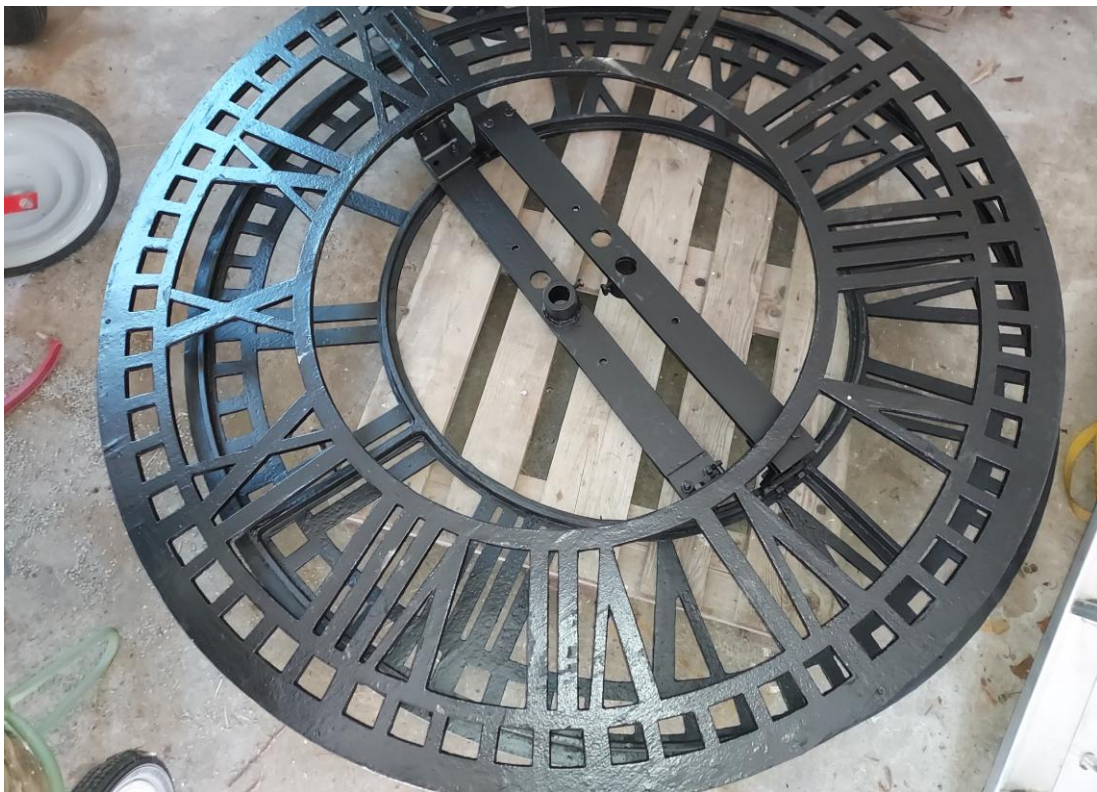
Fig. 29. Ommålade urtavlor.

De fyra urtavlorna av gjutjärn demonterades, blåstrades samt rostskyddsmålades genom sprutmålning med Isotrol Grundfärg. Slutmålning utfördes genom sprutmålning med Isotrol Svart i tre omgångar (fig. 29). Därefter skedde omglasning med vitt opakt glas (opalglas). Kittning skedde med Sikasil (SG-20). Omfästning skedde i bågarnas befintliga fästhål med hjälp av sex stycken små U-balkar per gjutjärnsbåge, mot lanterninens stomme (fig. 30). Befintliga visare av svart glasfiber återanvändes efter avtorkning och de elektriska urverken justerades/servades.

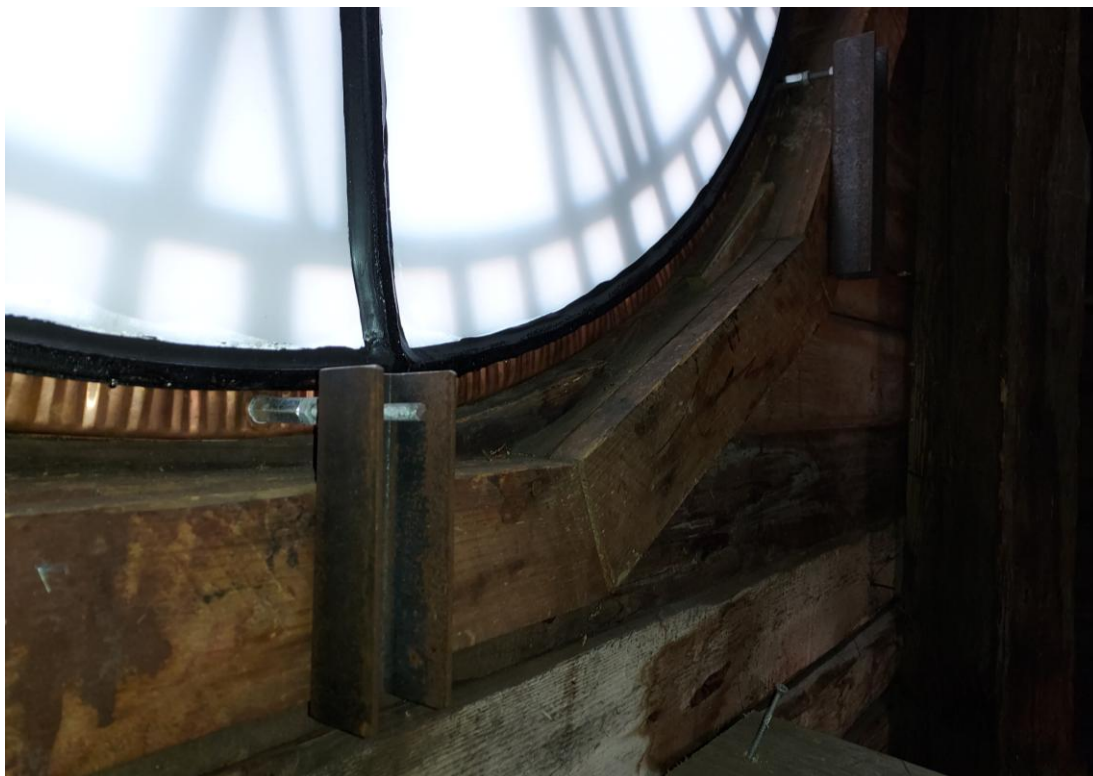
Fig. 30. Infästning för urtavlor mot lanterninens stomme.

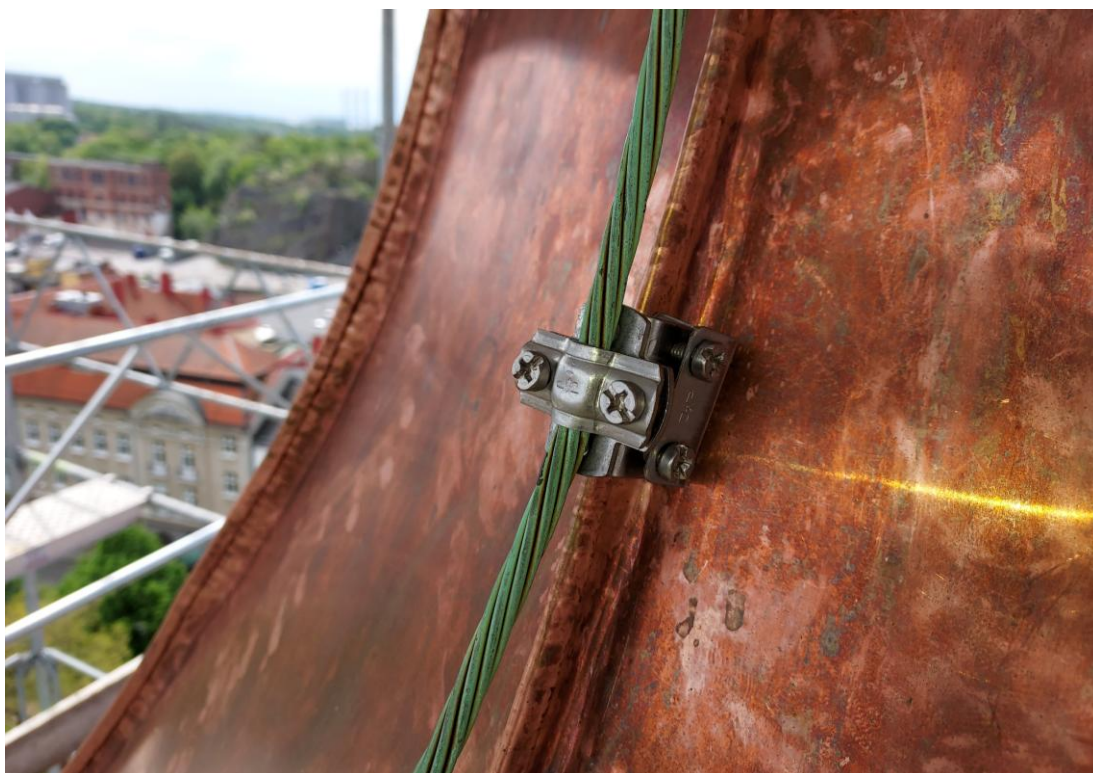
Fig. 31. Omfästning av åskledare.

Åskledaren återfästes till sin helhet med nya klamrar (fig. 31).

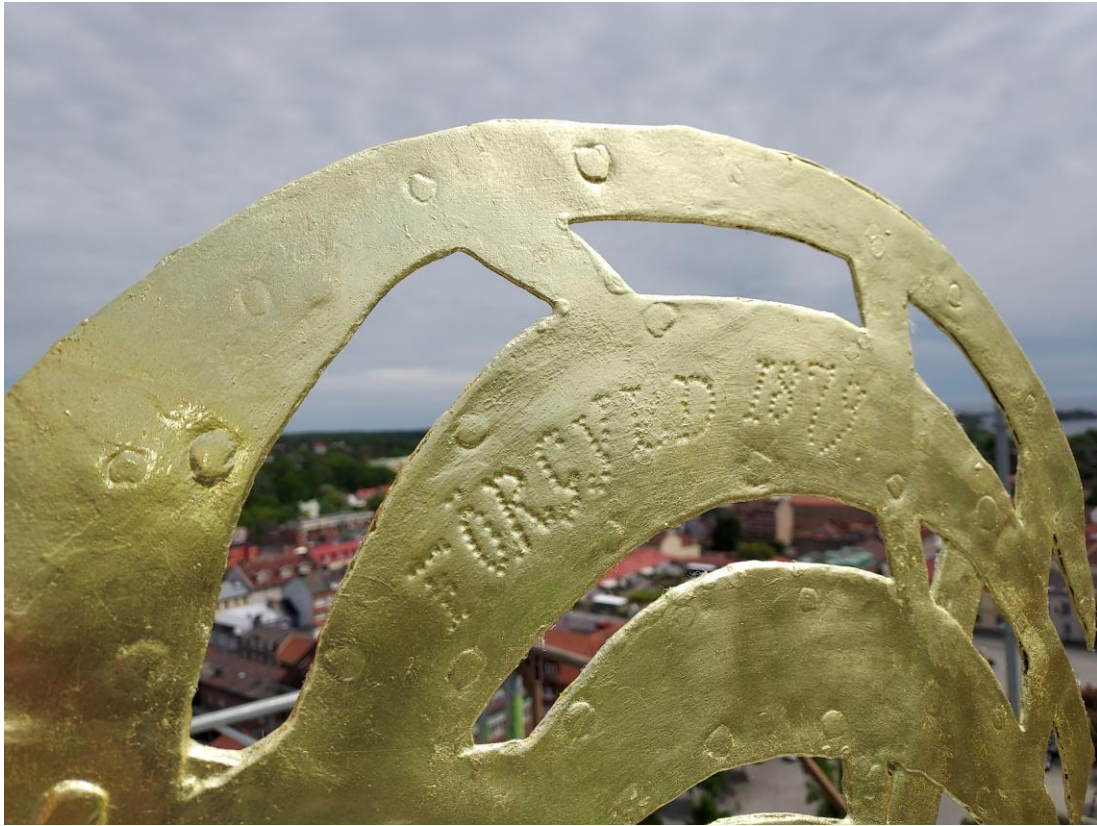
Fig. 32. Kyrktuppen, detalj.

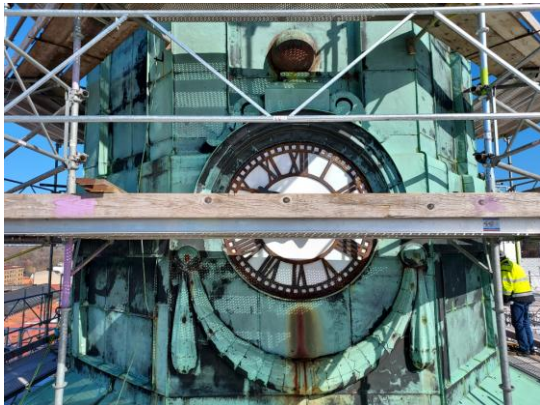
Fig. 33. Undre lanterninen, innan plåtbytet.

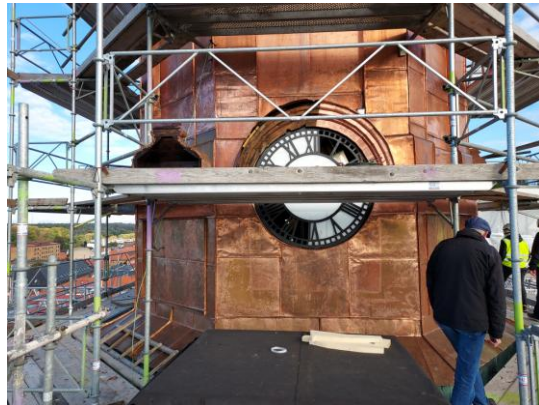
Fig. 34. Undre lanterninen, under arbetet.

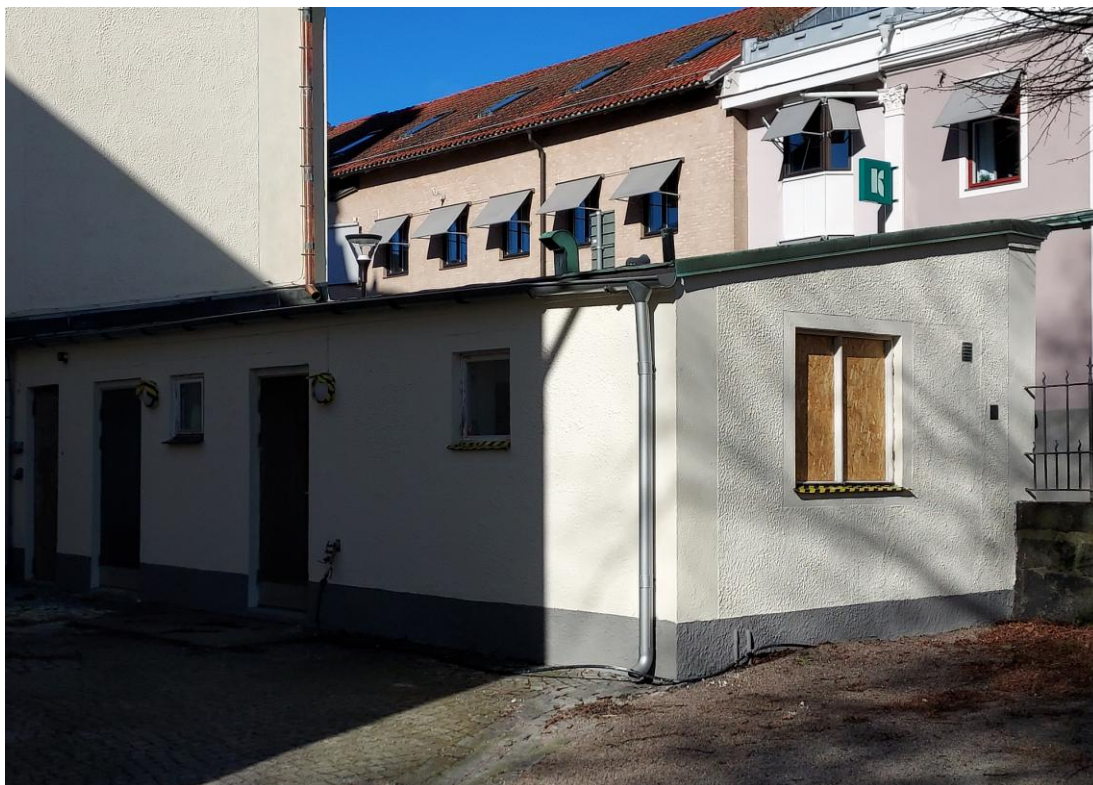
Fig. 35. Servicebyggnaden efter ommålning. Fönstren ej färdigmålade.

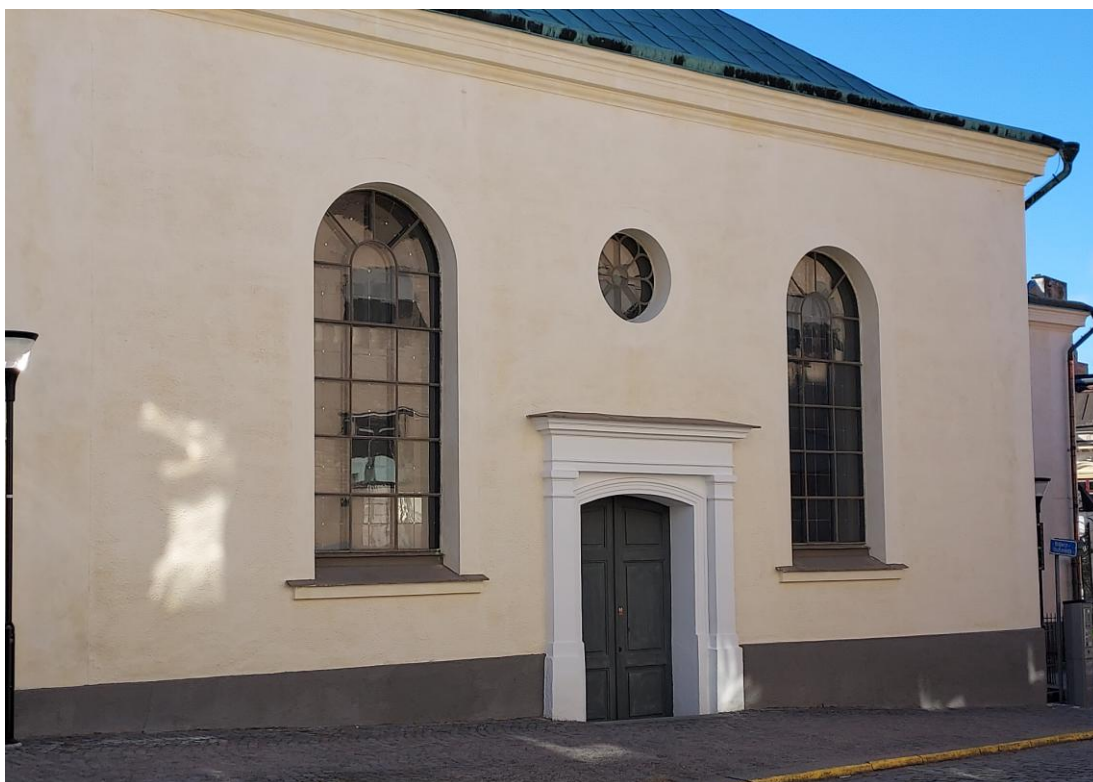
Fig. 36. Kyrkans norra portal, efter arbetet.
