Rapport 2017:10

## Backstugan i Brokamåla

Skadebesiktning och dokumentation, 2017

Blekinge museum har på uppdrag av Länsstyrelsen i Blekinge genomfört en skadebesiktning av backstugan i Brokamåla, belägen på fastigheten Brokamåla 1:17–18. Backstugan byggnadsminnesförklarades 1992 och har BM-nummer 29.

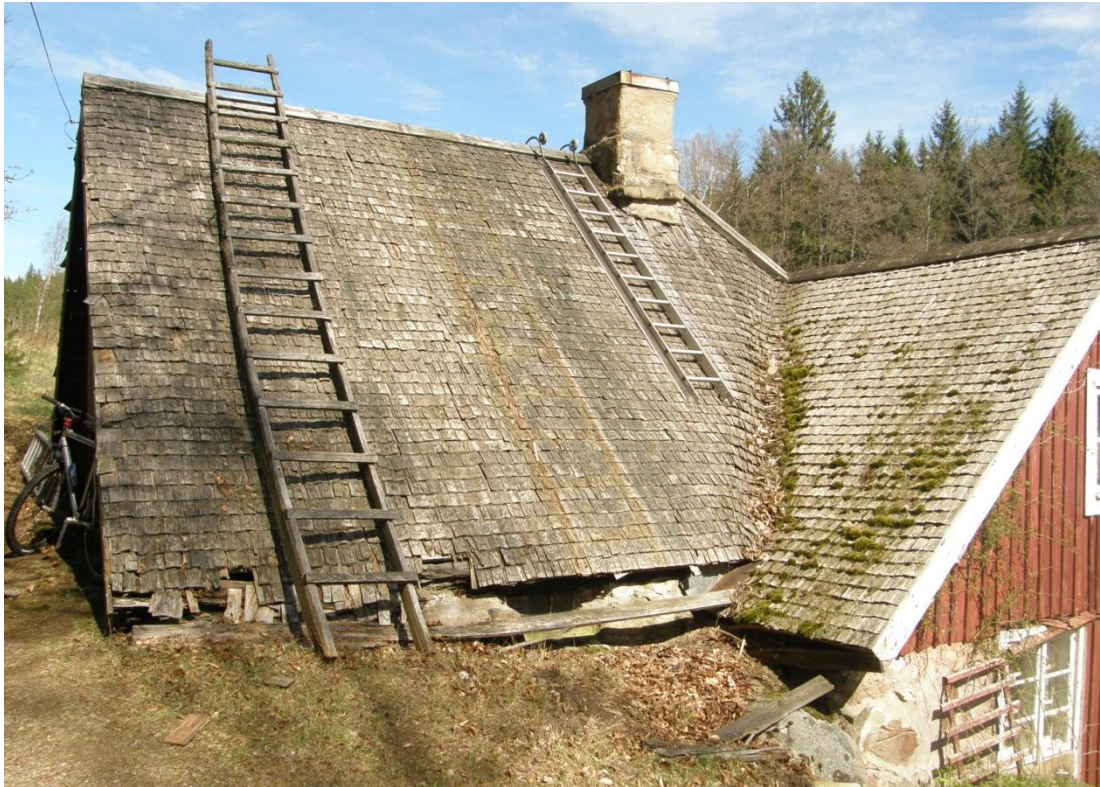
Av de takbärande konstruktionsdelarna befins västra tillbyggnadens södra hammarband förbrukat och genom de invändiga skadorna ges indikation på att minst två taksparrar på västra takfallet och en sparre på det östra (sannolikt) är partiellt rötskadade. Det är även ett rimligt antagande att även gradsparrarna på västra takfallet, under rännalarna, befins rötskadade (undersökning kunde ej utföras på grund av låst dörr). Samtliga taknockbrädor föreföll vara i funktionsdugligt skick.

*Fig. 2. Vinkeltillbyggnaden, södra takfoten svårt rötskadad.*

Befintliga takstickor demonteras till sin helhet. Läkterna undersöks och skarvas vid behov. Sparrarna, inkl. gradsparrar och hammarband undersöks och skarvas vid behov. Om mer än halv konstruktionsdel är förbrukad bör hela delen ersättas. Ny del skarvas minst 30 cm in i friskt timmer med skarv som anses lämplig i förhållande till drag- och trycklast. Skarvning fästs genom dubbning med handtäljda furu- eller ekdubb som fyrkanthuggs i ena ytterändan. Minst tre dubb per skarv.

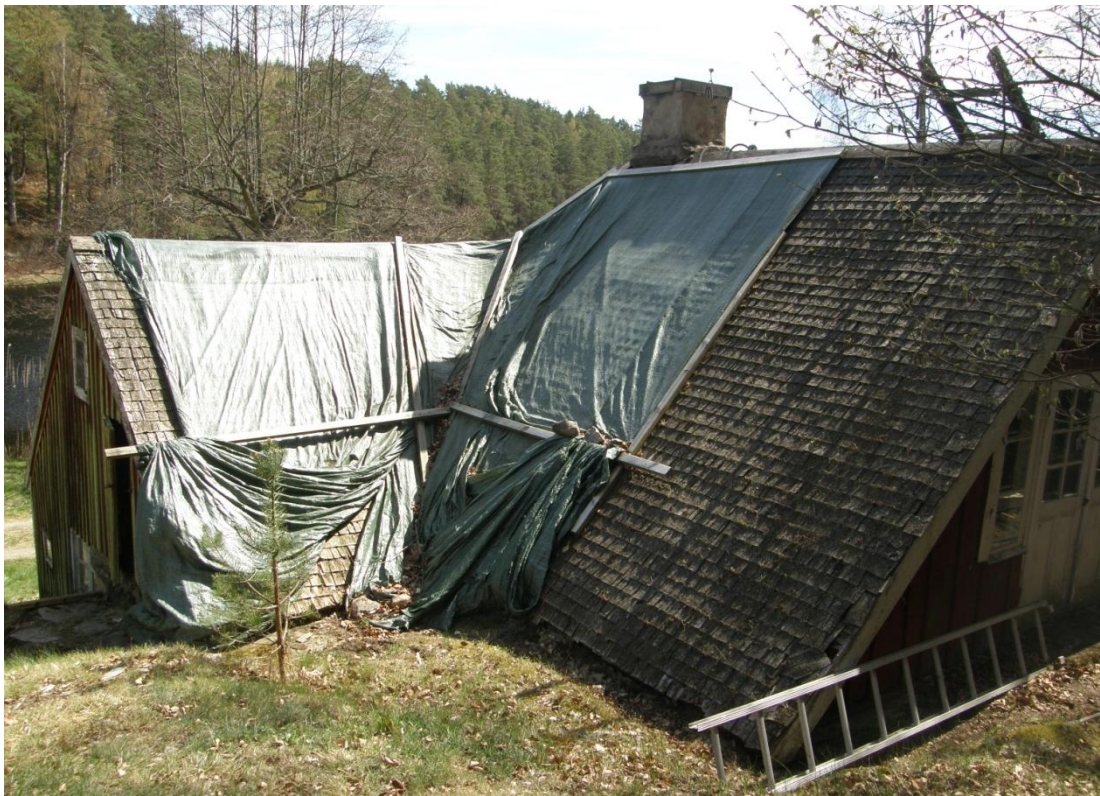
Takfallen täcktes till sin helhet om med takstickor av gran 1989. Dessa kan i dagsläget anses som i huvudsak förbrukade – vilket stora delar var redan 2009. Partiellt finns stickor i bra skick, i huvudsak på lagret närmast läkterna (fullständig undersökning kunde ej utföras på grund av fastspikad pressening). De värst drabbade partierna utgörs av vinkelbyggningens nedre, södra del (fig. 2) samt de bäge rännalarna på västra sidan, vid vilka omfattande läckage skapat utrymme för svåra rötskador inne i byggnadskonstruktionen. Därutöver finns ett läckage på östra takfallet, vilket skapat rötskador i norra rummets sydöstra hörn. Det är okänt om rännalarna vid den östliga takkupan genererat någon skadebild.

*Fig. 3. Vinkeltillbyggnaden, fastspikad presenning som skyddar rännan.*

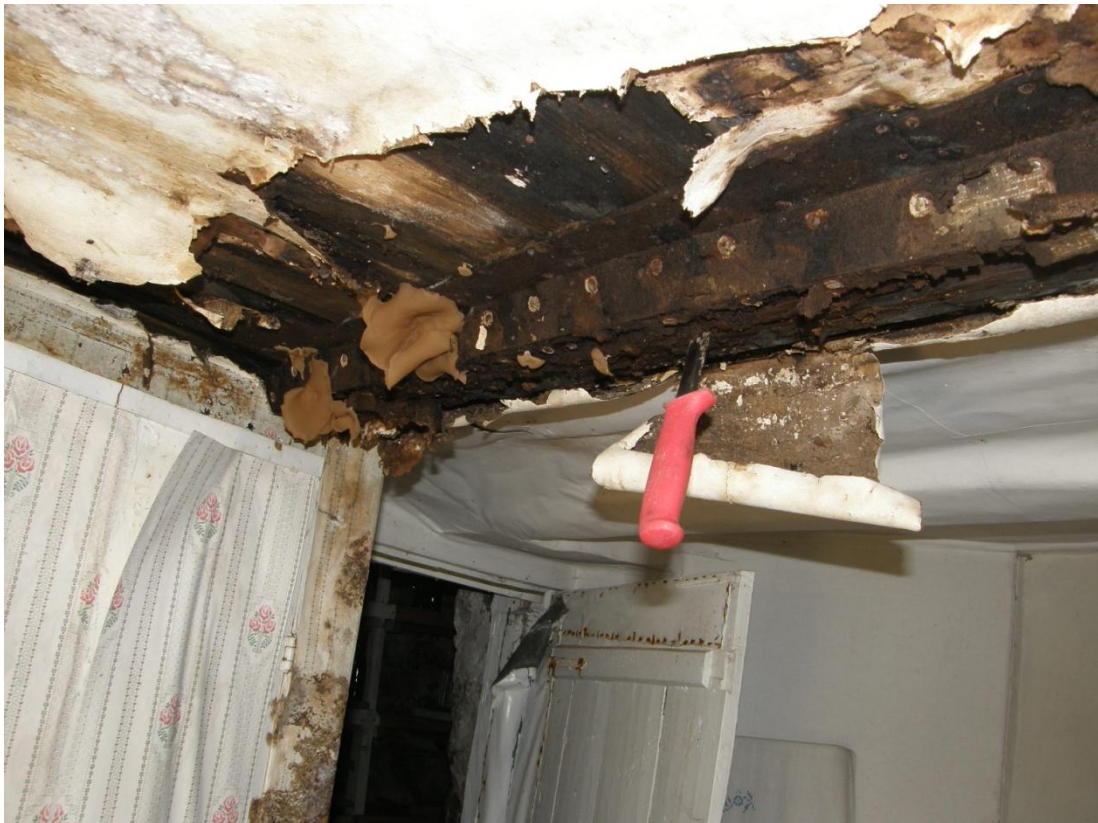
Taket i kökets västra del är partiellt svårt rötskadat, med riklig påväxt av svamp (med kropp, ej identifierad). Rötskadan är alstrad av läckage från södra ränn dalen och har spridit sig från bindbjälken ut över takbrädorna, och vidare ner i ett skafferi (fig. 4). Halva bindbjälken och takbrädorna på ömse sidor om denna är förbrukade. All pappspänning i anslutning till träskador är förbrukad. Se även fig. 7, 18 och 19.

Fig. 4. Takskadorna i köket. Notera svamppåväxten! Skafferiet till vänster.

Den rötskadade bindbjälken i köket ersätts till sin helhet efter att pappspänningen och innertakbrädorna på ömse sidor demonterats (med god marginal). Observera: Då innertakbrädorna är tämligen lågt liggande i förhållande till höjden på bindbjälken görs antagandet att trossbotten finns i taket – varför vindens golvbrädor först måste tas bort! Bindbjälkens infästning i stolpe eller stenurtag (sannolikt vid västra väggen) utförs likt befintlig konstruktion.

Nytillverkade takbrädor monteras likt befintligt utförande och eventuell trossbottenfyllning återläggs (sker från vinden). Notera att gammal trossbottenfyllning ska kasseras, ny ska vara av material likt befintligt. Skafferiet, som monteras ned i samband med arbetet med bindbjälken, återmonteras efter att skadade delar bytts.

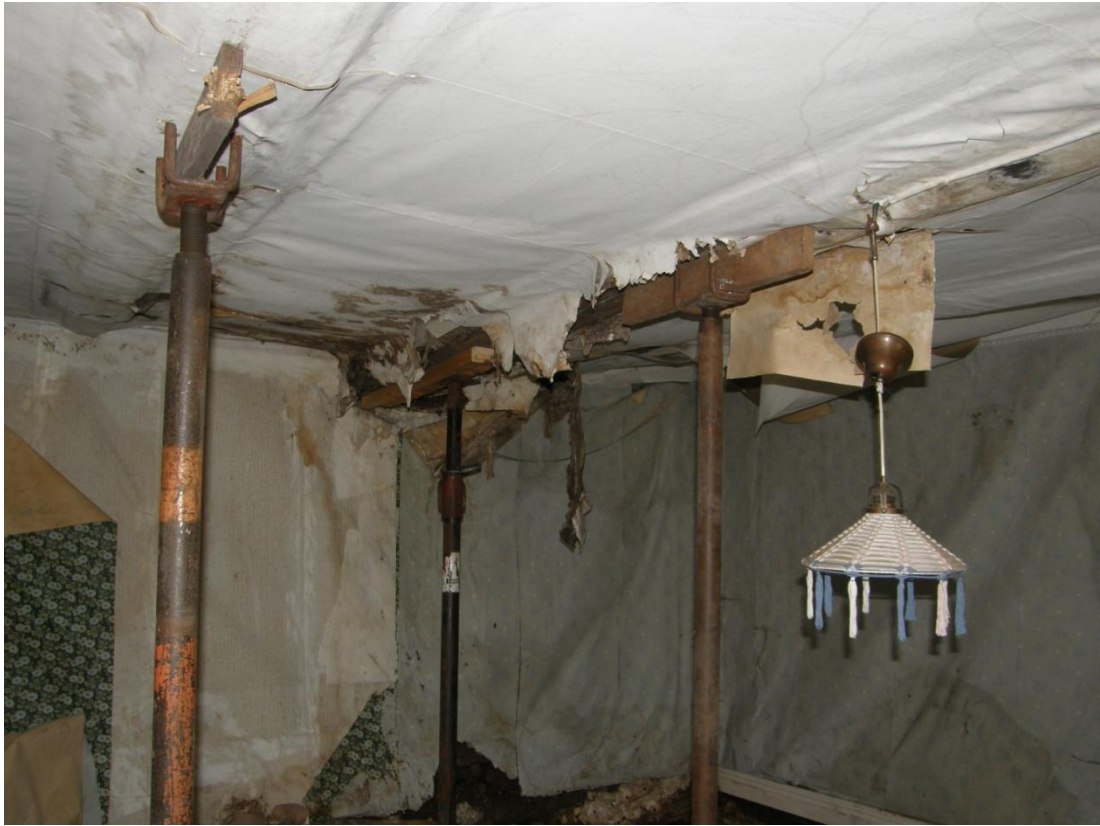
Taket i Stugans västra del är partiellt svårt rötskadat, likaså ett mindre takparti i rummets sydöstra hörn (fig. 7). Rötskadorna är alstrade av läckage från norra ränn dalen och östra takfallet, troligtvis vid takkupans norra sida. Den västra skadan har spridit sig längs med två av bindbjälkarna och ut över takbrädorna, vilka buktar sig kraftigt (fig. 5). De rötskadade bindbjälkarna var vid besiktningstillfället stämplade med järnrör.

*Fig. 5. Stugans västra takskada.*

De rötskadade bindbjälkarna i norra rummet ersätts till sin helhet efter att pappspänningen och innertakbrädorna på ömse sidor om bjälkarna demonterats (med god marginal). Observera: Då innertakbrädorna är tämligen lågt liggande i förhållande till höjden på bindbjälkarna görs antagandet att trossbotten finns i taket – varför vindens golvbrädor först måste tas bort! Bindbjälkens infästning i stolpe eller stenurtag (sannolikt vid västra väggen) utförs likt befintlig konstruktion.

Nytillverkade takbrädor monteras likt befintligt utförande och eventuell trossbottenfyllning återläggs (sker från vinden). Notera att gammal trossbottenfyllning ska kasseras, ny ska vara av material likt befintligt.

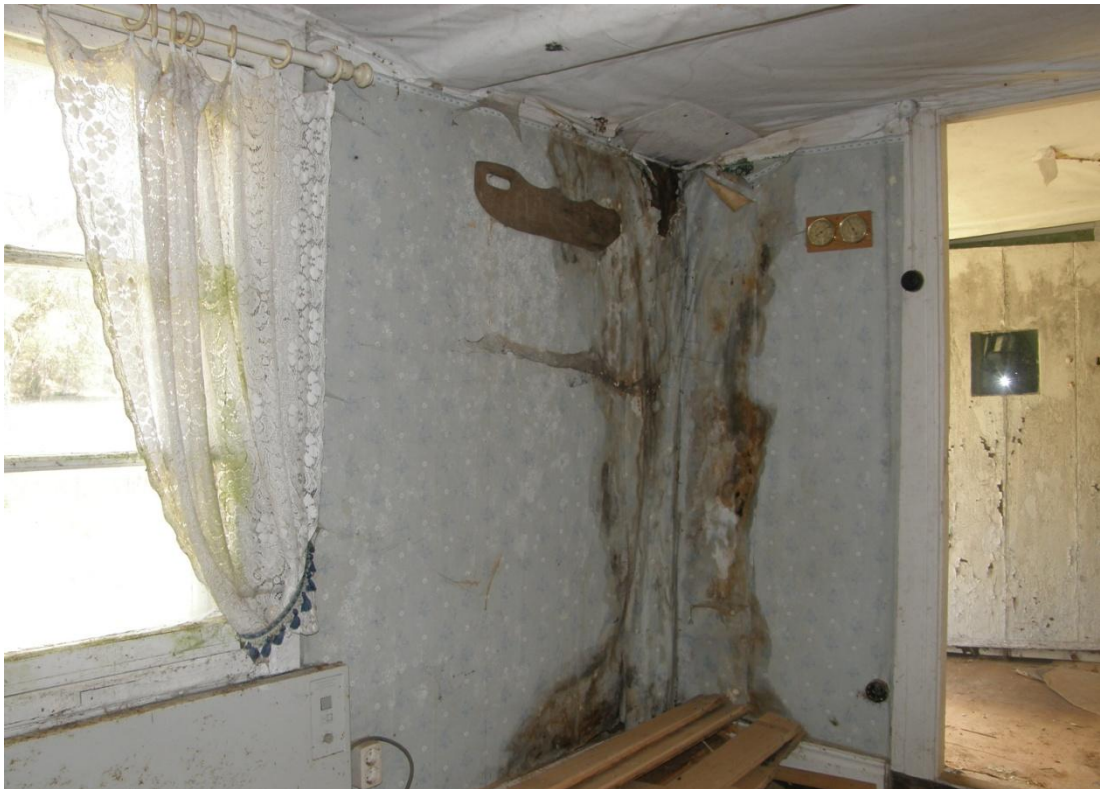
Skadan i sydöstra hörnet sträcker sig ner mot golvet, längs en bärande stolpe (fig. 6), samt ut i golvlistan. Skadan vid detta parti förefaller vara gammal (äldre lagning finns), men har återigen utvecklats i samband med förnyat takläckage. Se även fig. 21.

*Fig. 6. Stugans sydöstra takskada.*

I sydöstra hörnet tas tapeten bort med marginal in på oskadad tapet. Därefter undersöks och utvärderas omfattningen på skadebilden. Sannolikt behöver minst stolpen bytas ut, troligtvis även delar av fackfyllningarna i anslutning till hörnet. Golvlisten skarvas med nyhyvlad del och fästs likt befintligt utförande efter att nytt golv lagts in, vilket bör ske då rummets övriga skadebild är åtgärdad. Utformningen av nytt golv bör bestämmas efter närmare arkivstudier.

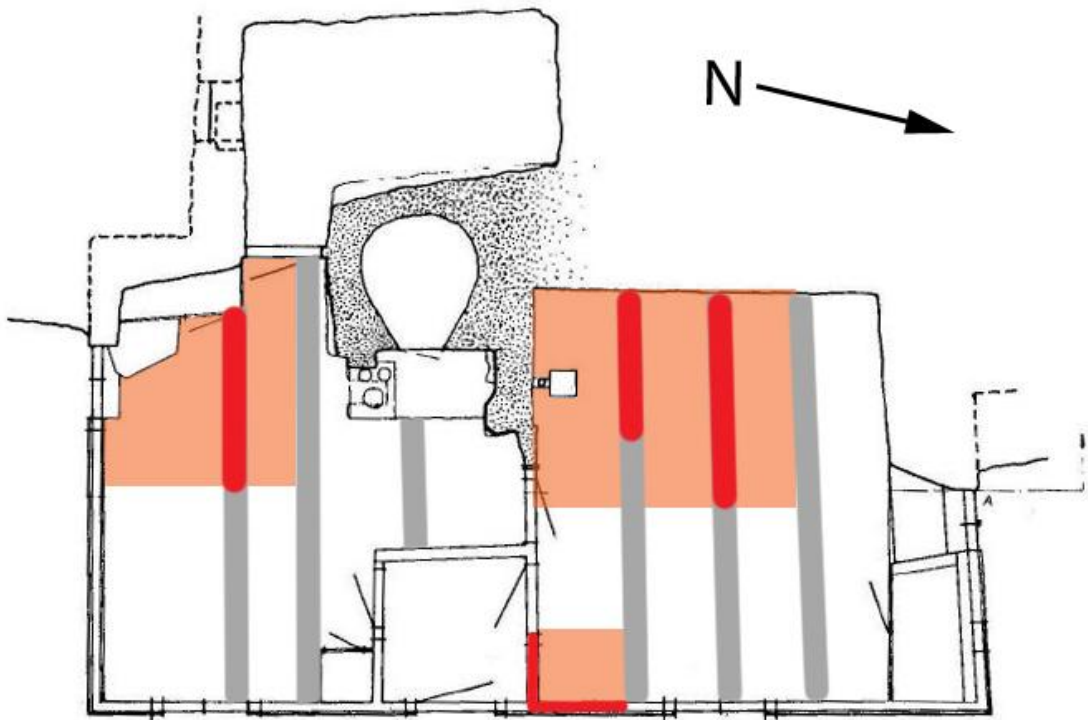
Fig. 7. Röttskadade partier av innertaket. Rött markerar timmer och orange takbrädor.

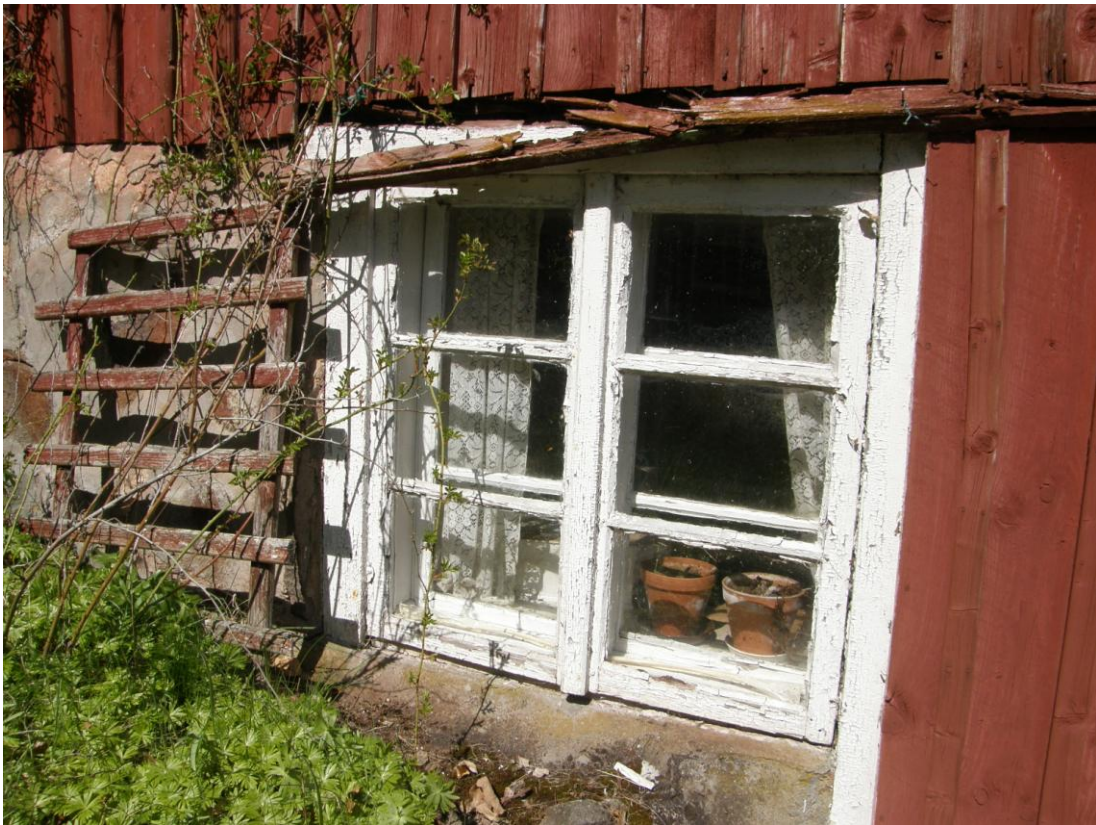
Fig. 8. Fönster 2, södra gaveln. Vattbräda förbrukad.

Exteriört befins fasader (locklistpanel), fönster, vattbrädor, dörr etc vara slitna men inte i förbrukat skick – bortsett från vattbrädan ovan fönster 2 (fig. 8).

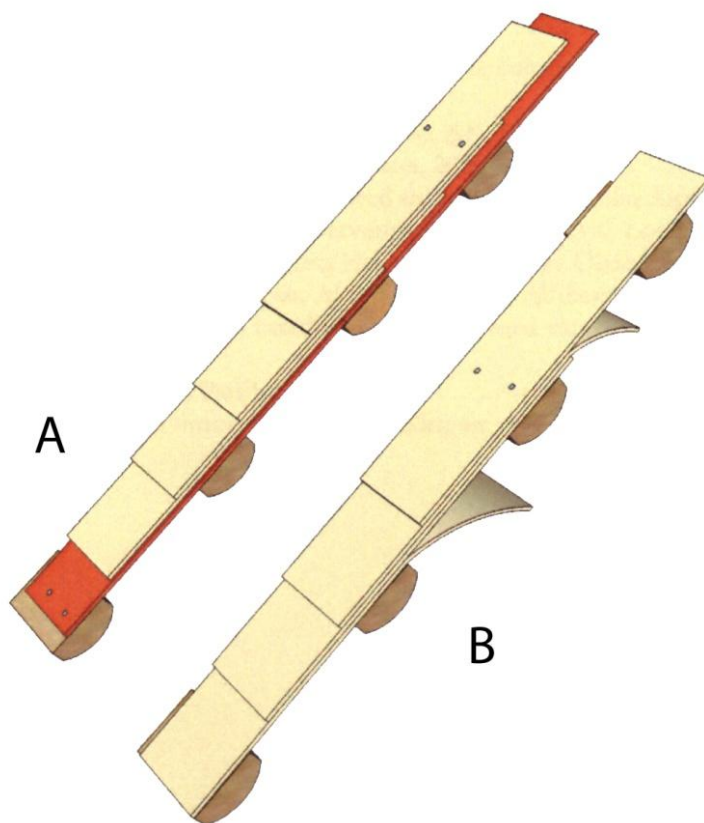
Fig. 9. Principen vid förskälning visas bredvid A. Det undre orange lagret, förskälningen, har till uppgift att hindra ovanliggande stickelagers ovandelar att böja sig inåt, vilket sker vid B.

lappning) innan täckningen startar – detta för att säkerställa att nedre stickraden sätts i spänn mot takfoten. Eventuellt måste takfotsbrädorna först bytas. Med fördel kan även en så kallad *förskälning* spikas innan täckningsarbetet börjar. Förskälningen, som innebär att ett lager stickor spikas i topp- och bottenändan från läkt till läkt – liggandes bredvid varandra utan överlappning – omöjliggör att stickändar, vilka är synliga underifrån, rullar sig inåt vinden (fig. 9). Därmed försätts samtliga stickor i spänn, vilket förlänger livslängden. (Sättet att spika sticketak med förskälning var i äldre tider vanligt förekommande i Skånes och Blekinges norra skogsbygder.) Nytt sticketak lämnas utan efterbehandling.

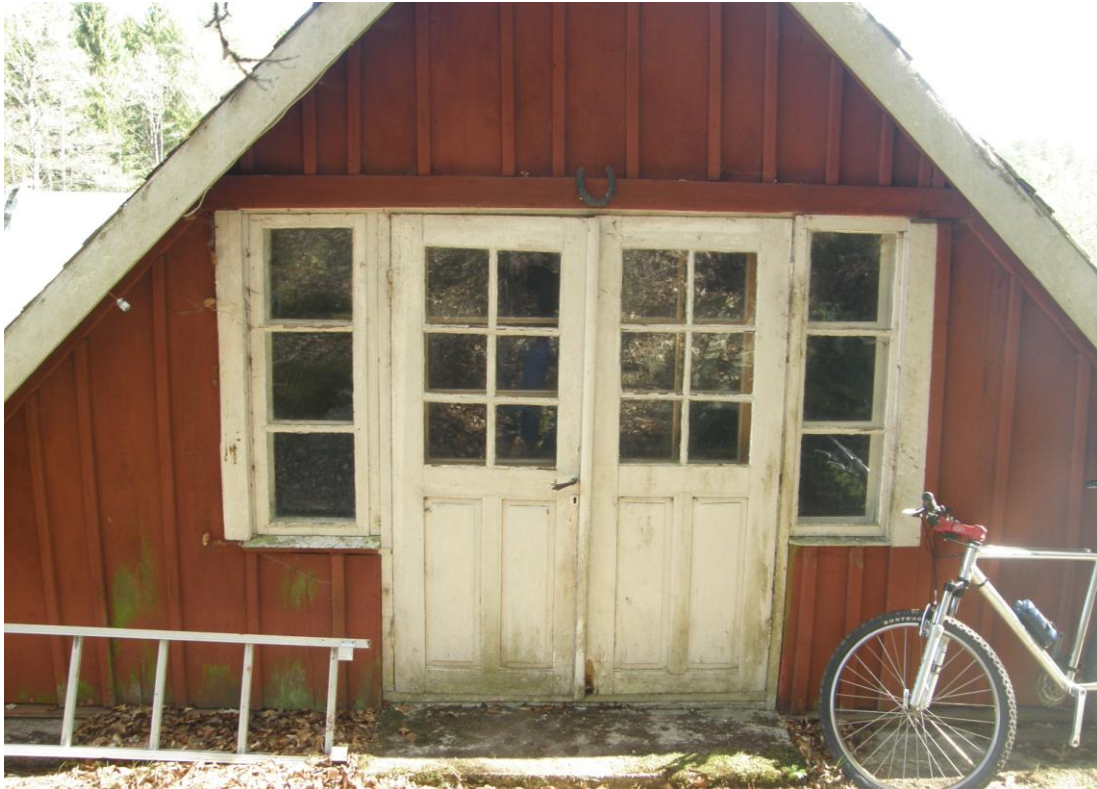
*Fig. 14. Ingång till västra tillbyggnaden. Dörren låst vid besiktningstillfället.*

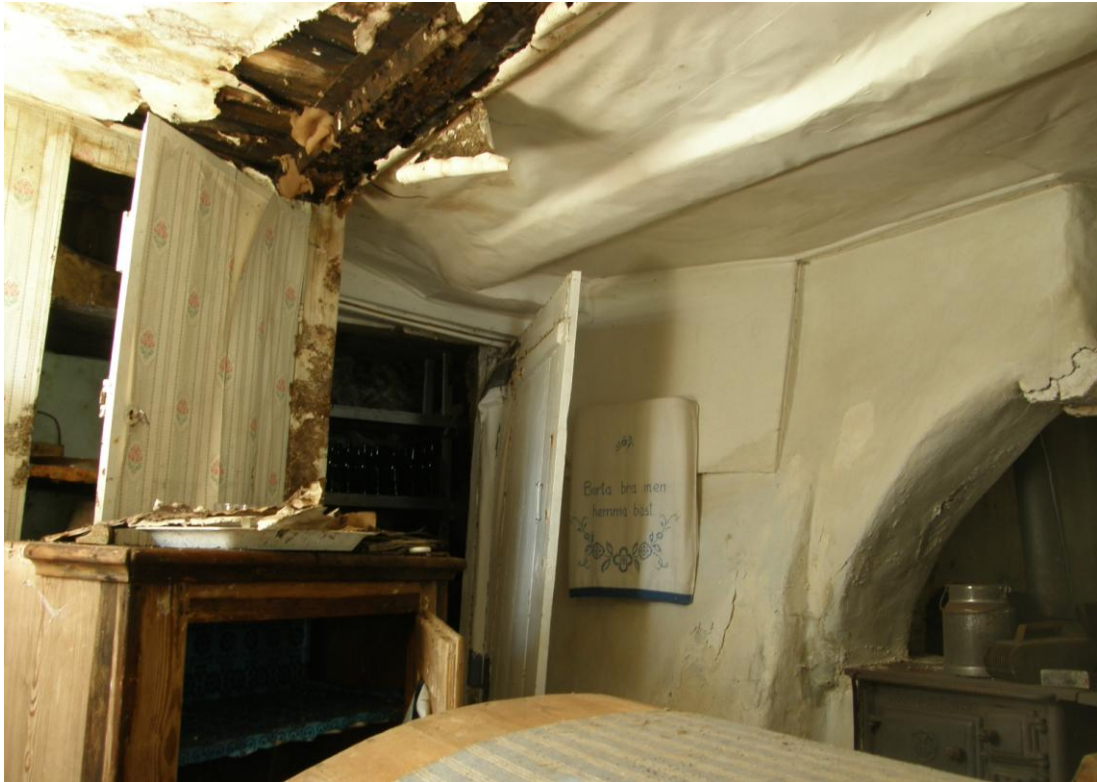
*Fig. 18. Takskadan i köket. Notera skafferiet.*

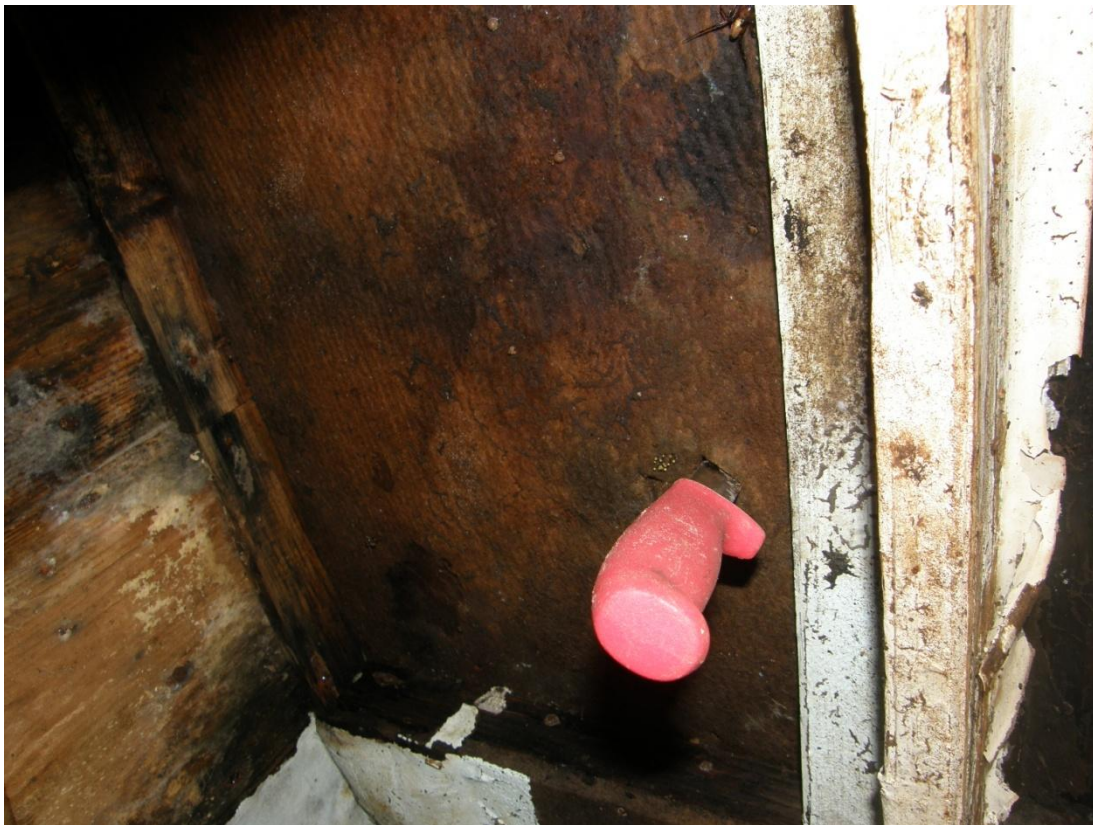
*Fig. 19. Skafferiets innertak, tretex, rötskadad.*

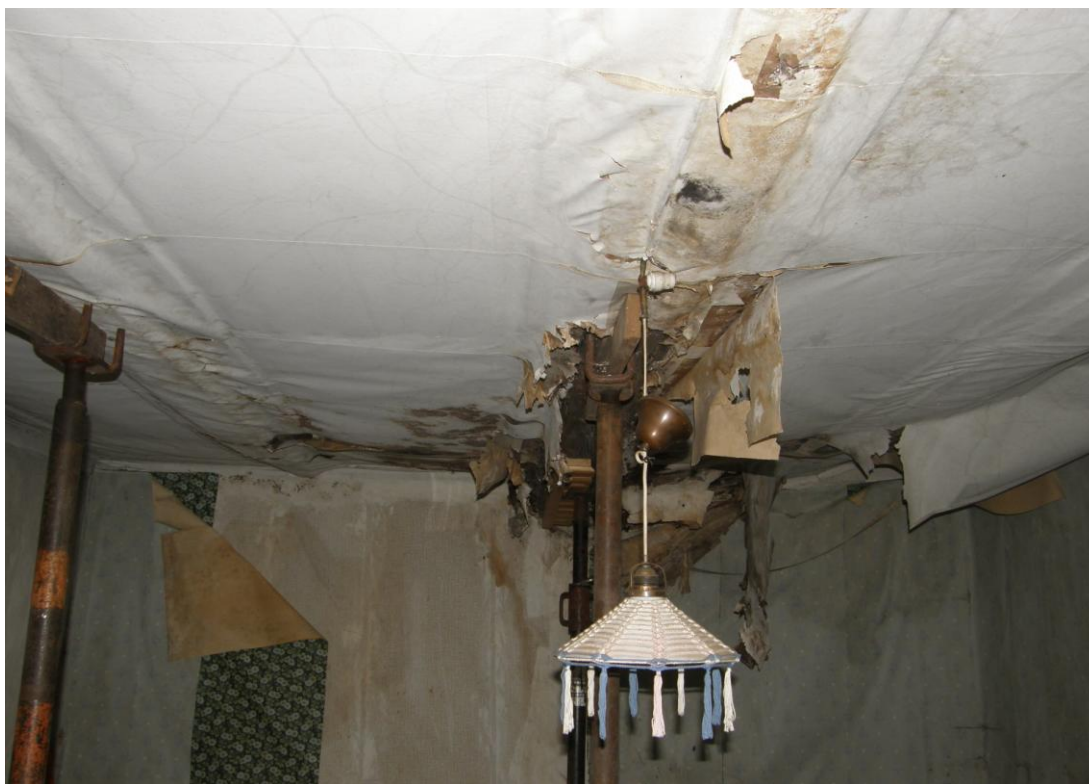
*Fig. 20. Takskadan i Stugan.*

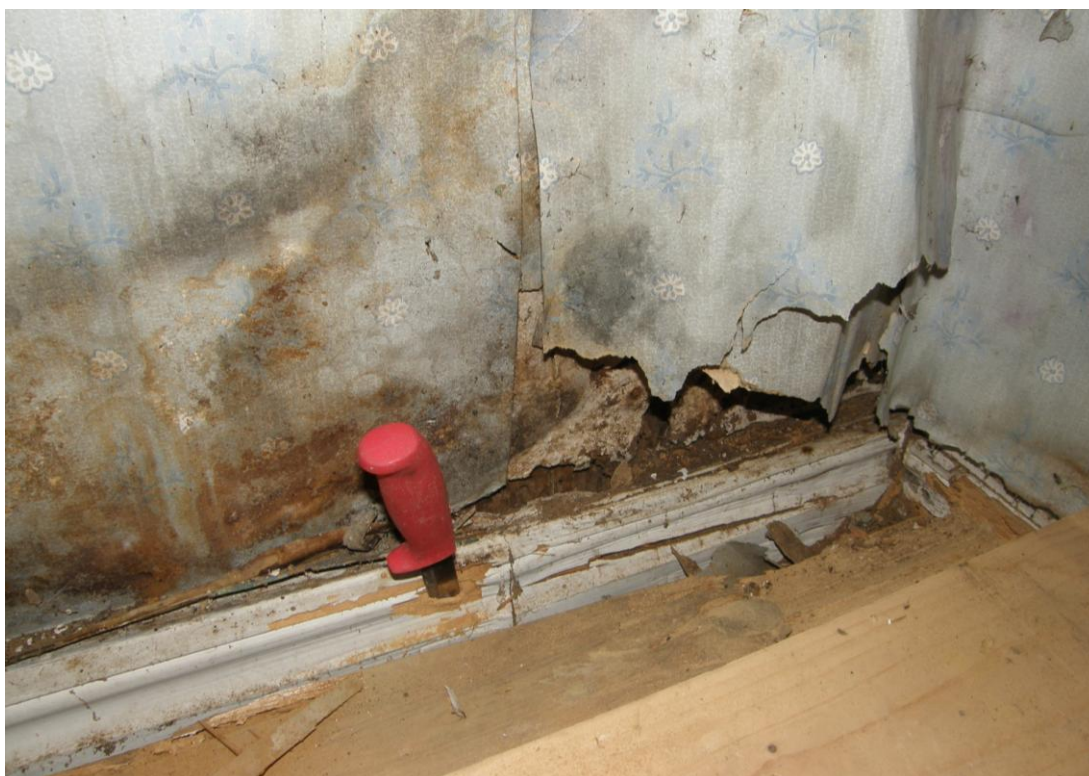
*Fig. 21. Rötskadad golvlst, Stugans sydöstra hörn (sannolikt gammal skada).*
