Rapport 2022:30

Lycke Lasta - renovering av dansbana

Antikvarisk medverkan, 2022

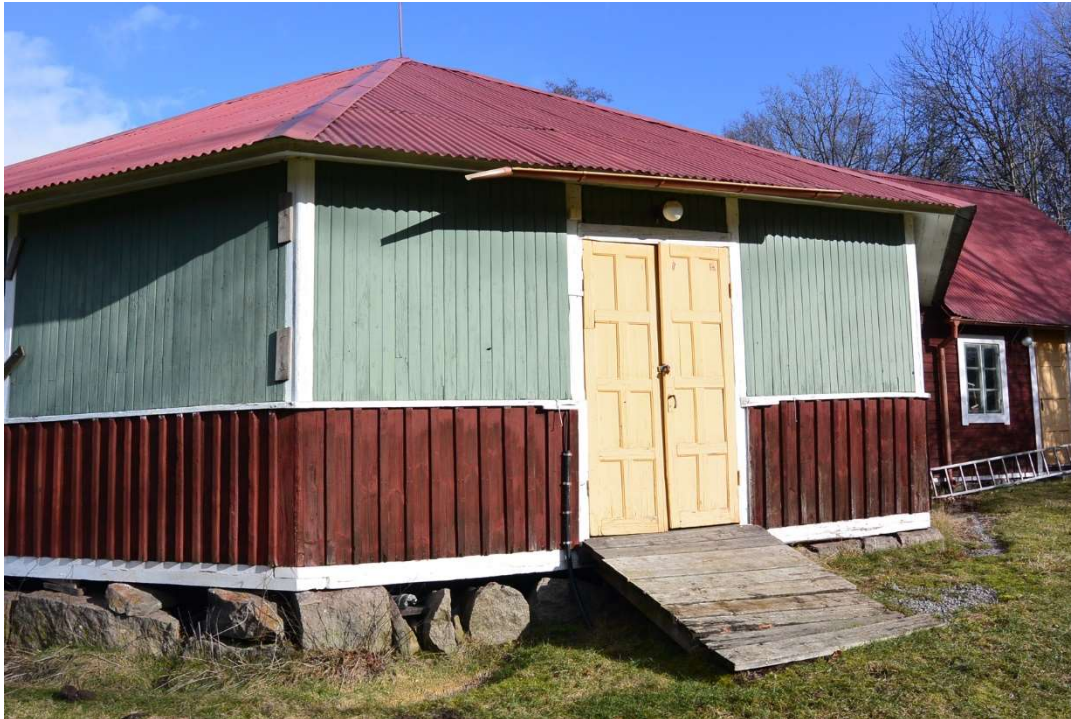
Fig. 1. Dansbanans entré med den gamla rampen före arbetet.

Den rötskadade trärampen (fig. 1) vid dansbanans entré demonterades. Den sluttande markytan i anslutning till entrén grävdes ur i den planerade rampens fulla längd och ytorna fylldes med ca 30 cm dränerande bärlager i form av bergkross (0–16 mm) ovanpå markduk. Viss utjämning gjordes även av omgivande ytor för att minska nivåskillnaden (fig. 2 och 3).

En ny ramp, 350 cm lång och 160 cm bred, konstruerades i form av en stomme av tryckimpregnerade reglar varpå impregnerad trall skruvades fast. Rampen fästes med skruv och vinkeljärn vid dansbanans syll. Undersidan av rampens yttre del kapades så att en svag lutning åstadkoms som anslöt till plattbelagda ytor. Utmed östra sidan av rampen konstruerades ett räcke av impregnerat virke i form av en övre och en undre bärregel som skruvades i fyra stolpar. Ovanpå den övre bärregeln fästes en handledare tillverkad av en fyrkantig bjälke som hyvlats till en rundad form (fig. 4).

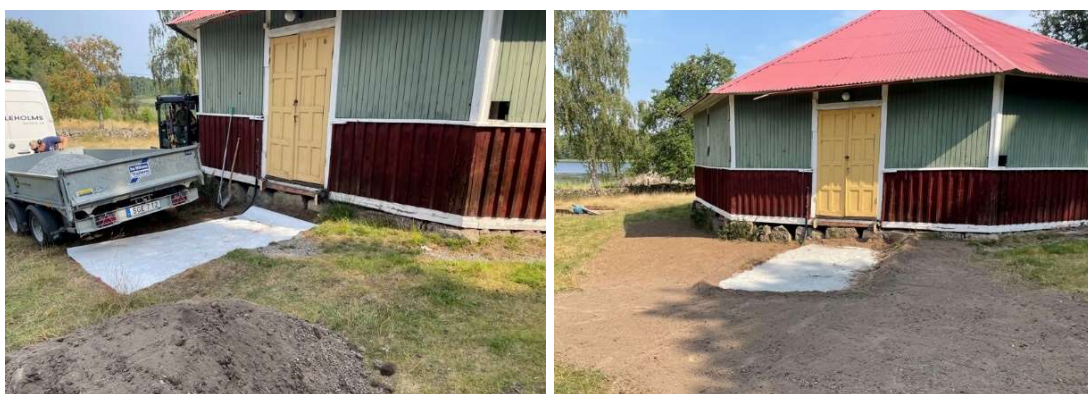
Fig. 2 och 3. Pågående markarbeten i anslutning till rampen.

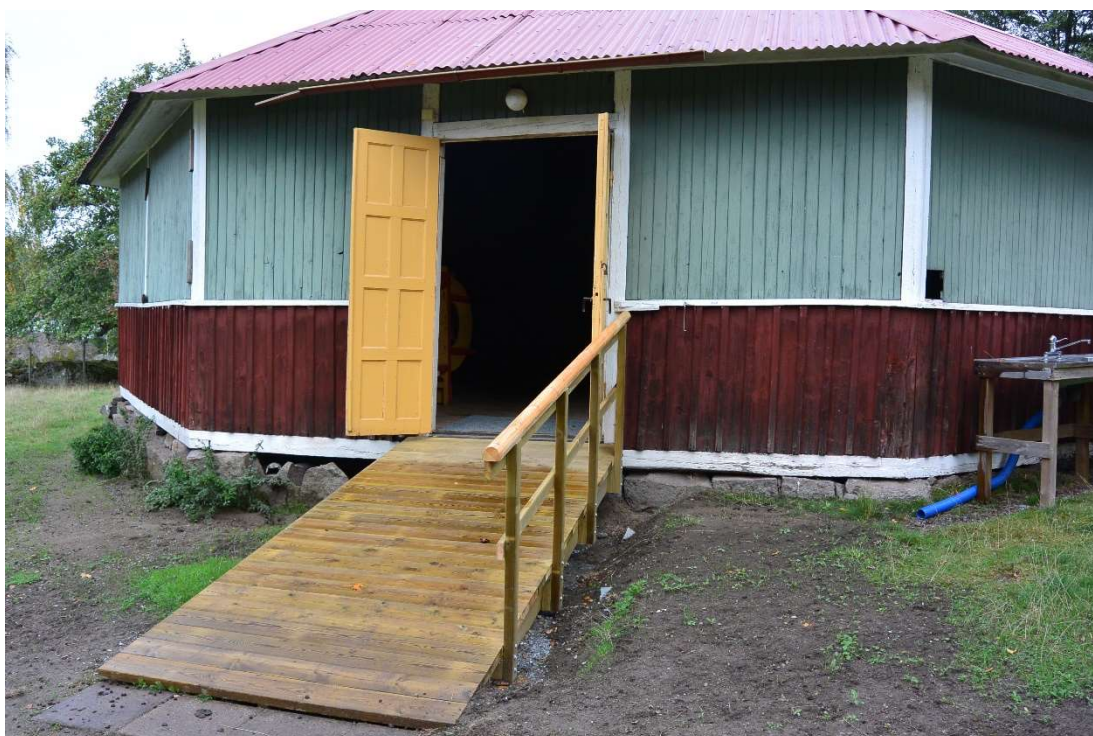
Fig. 4. Färdigställd ramp, jfr fig. 1.

Det kan eventuellt finnas behov av kompletterande halkminimerande åtgärder på rampen, då träytorna blir hala vid regnväder.

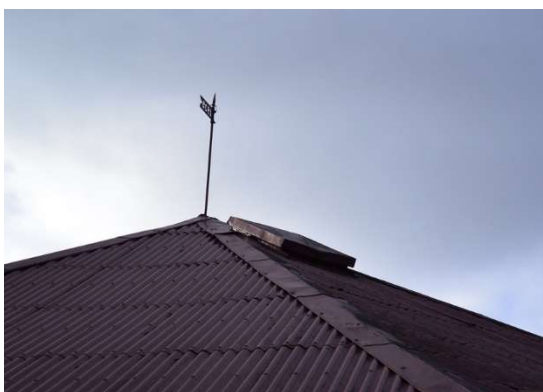
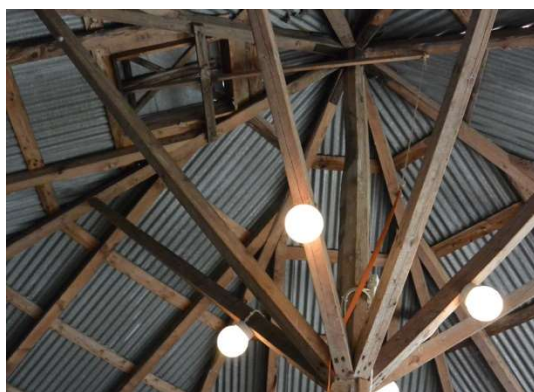
Fig. 5. Utsidan av takluckan före arbetet. Fig. 6. Insidan av luckan före arbetet.

Takets befintliga ventilationslucka av trä med plåtbeslagning (fig. 5 och 6) demonterades. En ny lucka konstruerades av en träram med fastskruvad plywoodskiva som utvändigt kläddes med fabrikslackerad röd plåt (fig. 7). Den befintliga sargen runt luckans öppning bibehölls men förseddes med en droppkant för att minska risken för vatteninträning vid regn och snösmältning. Den invändiga, befintliga öppningsanordningen i form av hävstång och skena återanvändes (fig. 8).

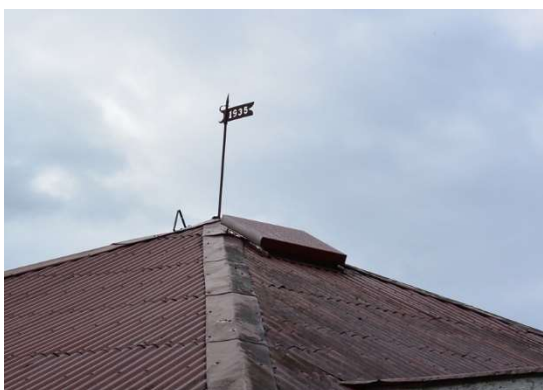
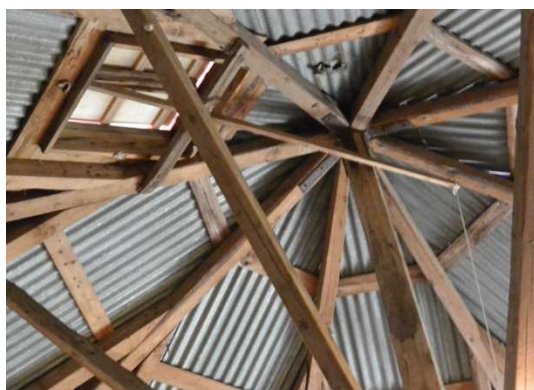
Fig. 7. Utsidan av takluckan efter arbetet. Fig. 8. Insidan av luckan efter arbetet. Hävstång och skena är återanvända.

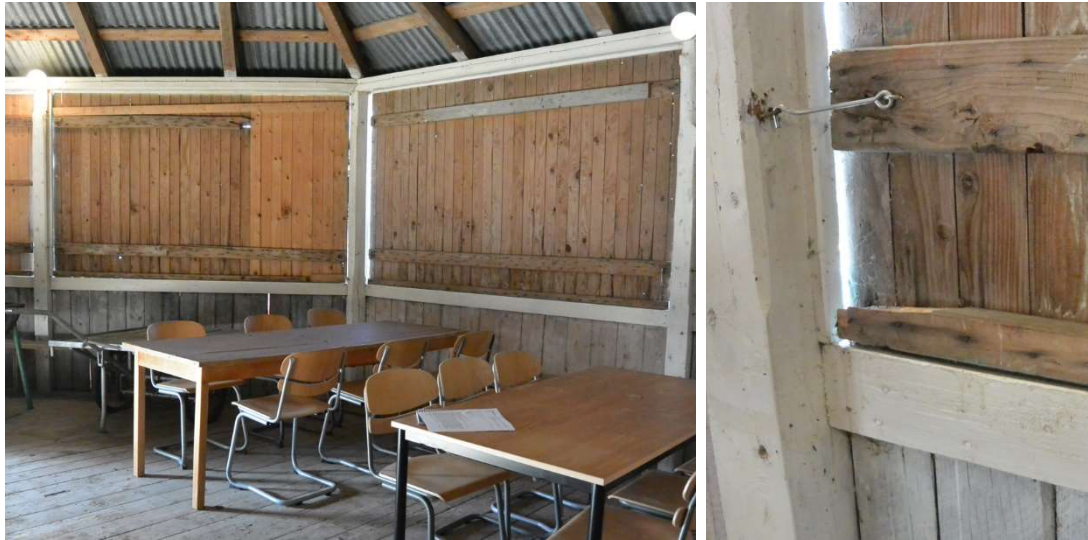
Dansbanans demonterbara luckor, som har tagits ner vid dans under sommarhalvåret, var försedda med fyra enkla haspar per lucka (fig. 9 och 10). Hasparna har inte varit tillräckligt stabila för att hålla luckorna på plats, särskilt utsatta har de norra luckorna mot sjösidan varit vid blåsig väder. De tunga luckorna har dessutom varit svårmanövrerade vid nertagning och isättning vilket inneburit risk för skador.

Fig. 9 och 10. Dansbanans demonterbara luckor med haspar, före arbetet.

Befintliga haspar demonterades och ersattes av excenterlås som skruvades fast i luckor och stolpar (fig. 11 och 12). Likt tidigare utförande monterades fyra lås per lucka. Flyttbara enkelblock med skotlås monterades likt en hissanordning för en säkrare och viktavlastad manövrering av luckorna. Denna enkla men funktionella konstruktion ska inom kort kompletteras med linor och öglor för fästning.

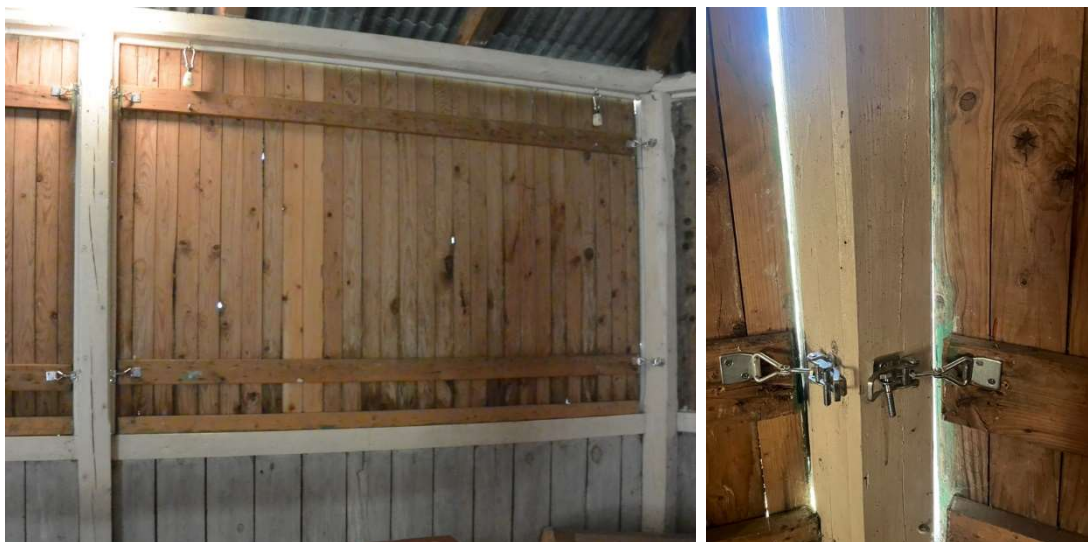
Fig. 11 och 12. Luckorna efter arbetet, försedda med excenterlås och flyttbara enkelblock.
