## Jämshögs kyrkogårdsmur

Jämshög socken, Olofströms kommun

Antikvarisk kontroll

Blekinge museum rapport 2007:7  
Mikael Henriksson

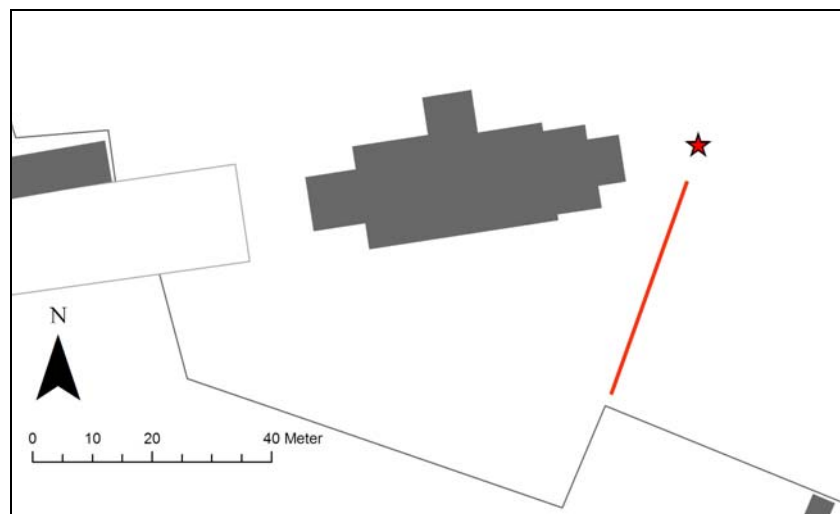
Fig.1 – Renoverad mur SO om kyrkan. Stjärnan markerar platsen för familjen Hammars gravmonument.

Under de två första dagarna monterades gravmonumentet ned, och dess skifferhällar lades åt sidan. Murens sydöstra hörn togs sedan bort tills de nedersta blocken var frilagda. Muren byggdes sedan åter upp, med ett till största del nytt stenmaterial. Bit för bit fortsatte arbetet med konservering av muren i dess sträckning mot SV. Arbetet avslutades sedan med att Hammars gravmonument rekonstruerades och vitkalkades. Inga jordmassor från kyrkogården rasade ut i samband med konserveringsarbetena 2006. Inte heller behövdes kompletterande schaktningar genomföras för att säkra det befintliga murfundamentet. Av dessa anledningar berördes inga medeltida eller senare gravläggningsspår av något slag.

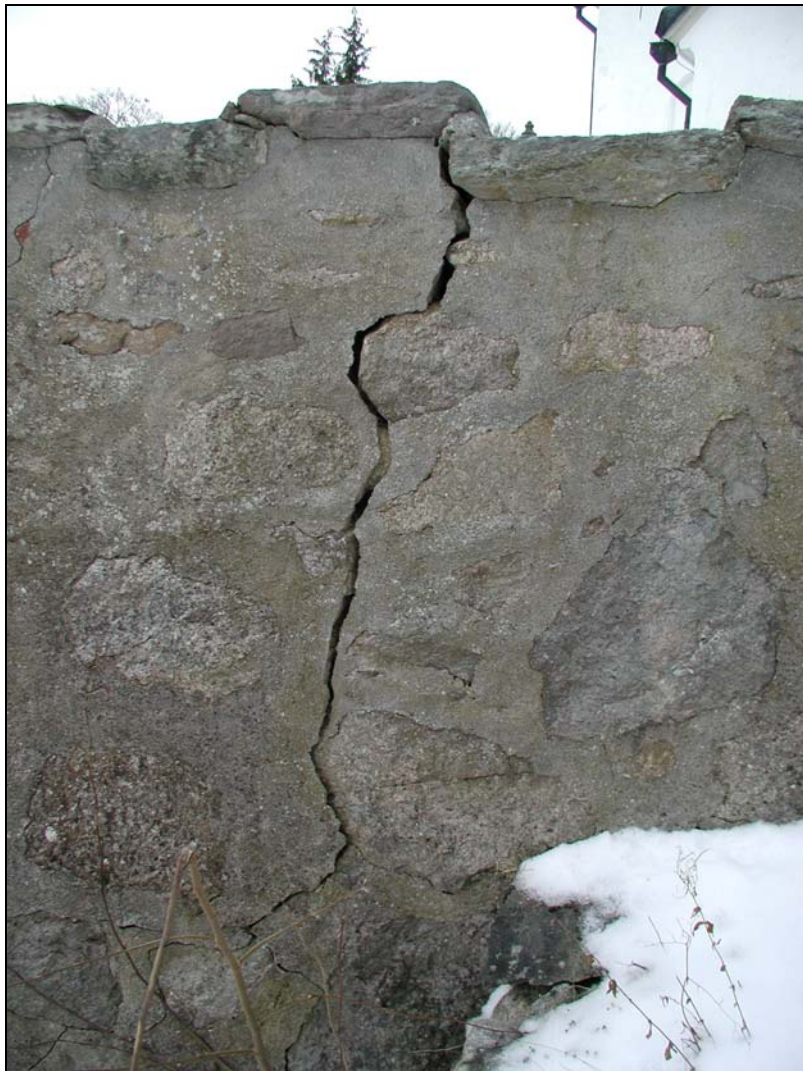
Vid början av 2006 bedömdes delar av Jämshögs kyrkogårdsmur vara i sådant dåligt skick, att en akut rasrisk förelåg inom vissa partier. Delvis mot bakgrund av detta lämnade Länsstyrelsen Jämshögs församling tillstånd till att renovera det svårast skadade murpartiet SO om kyrkan. Det beslutades även att renoveringsarbetet skulle utföras under antikvarisk kontroll av Blekinge museum. Föreliggande avrapportering redogör för Läns museets dokumentation av restaureringsarbetet.

Fig.2 – Spricka i utsidan av kyrkogårdsmur öster om Jämshögs kyrka.

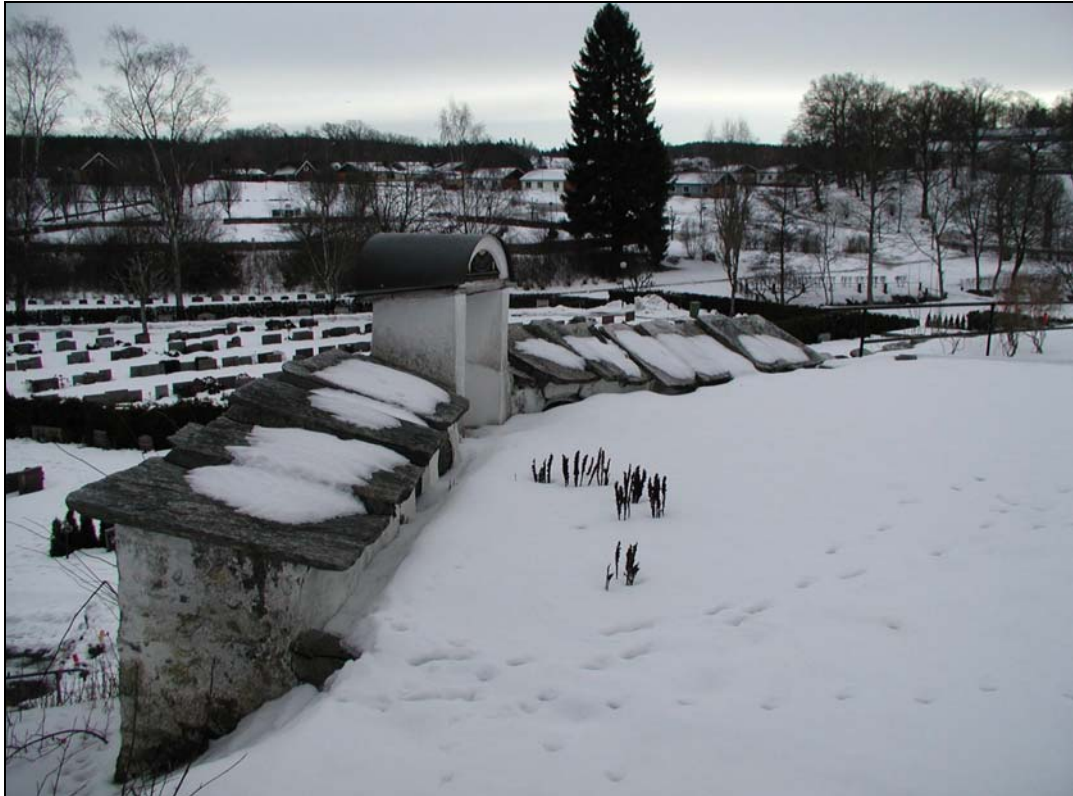
Bilaga 1a – Prosten Hammars gravmonument innan renovering.

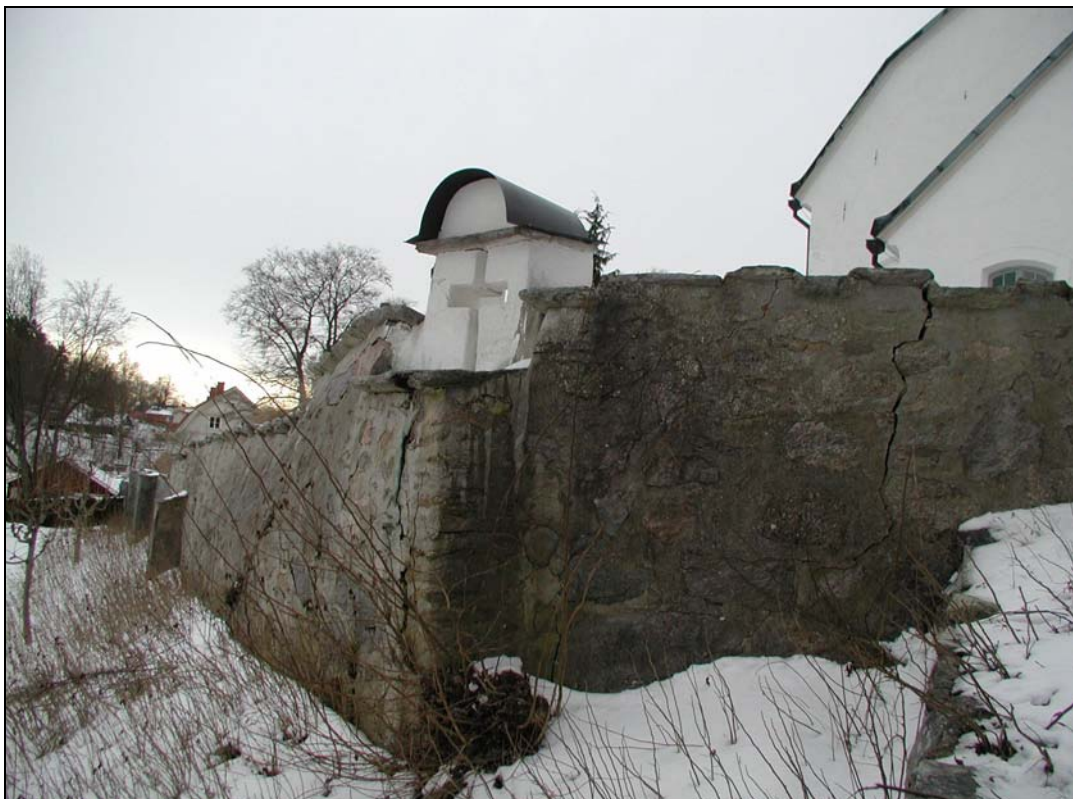
Bilaga 1b – Utsidan av prosten Hammars gravmonument innan renovering.

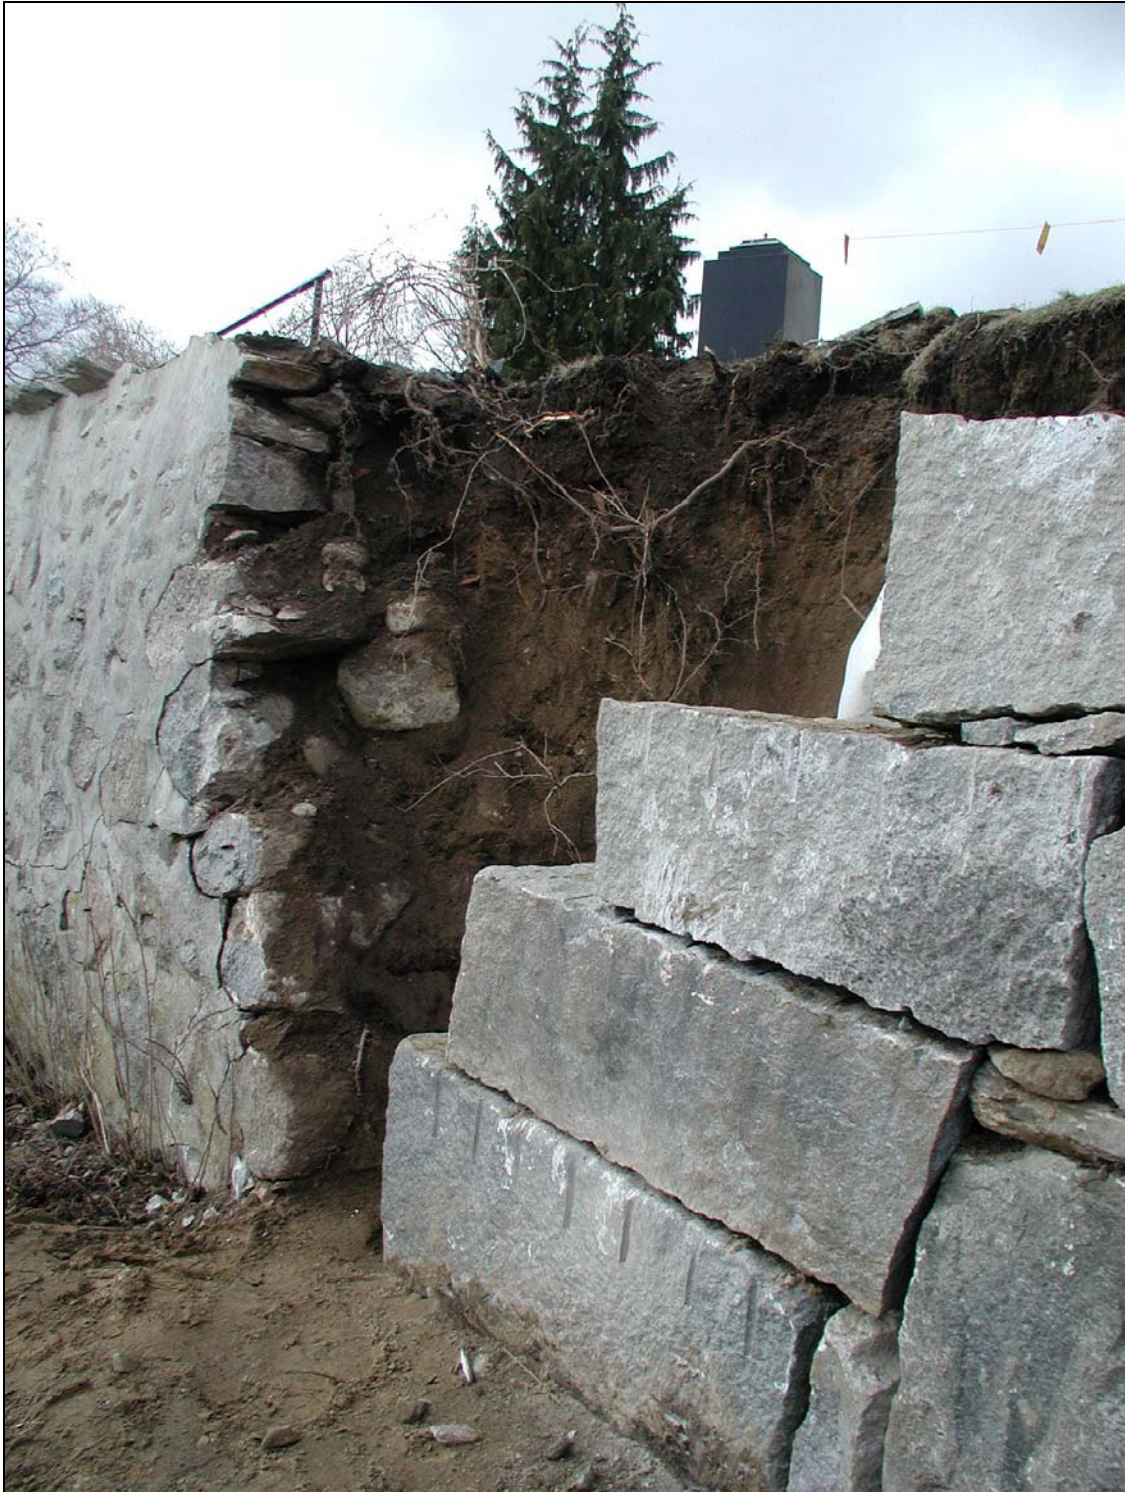
Bilaga 1g – Till vänster gammal och till höger ny mur.
