Rapport 2023:9

## Ramdala kyrka - ombyggnad av läktarunderbyggnad

Antikvarisk medverkan, 2023

# Ramdala kyrka

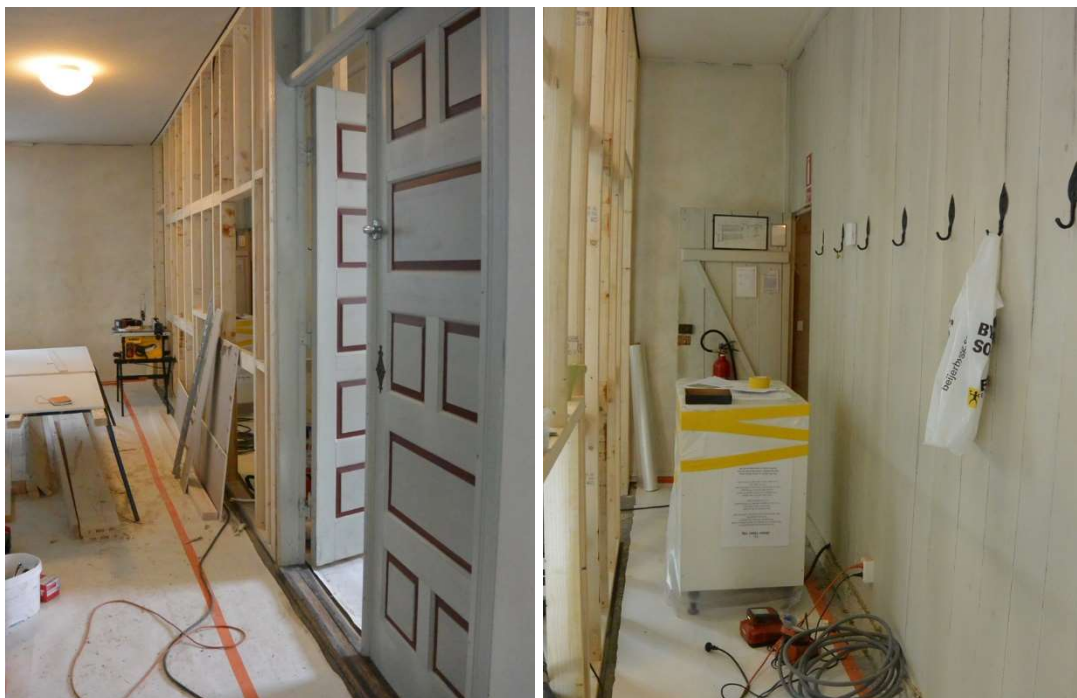
Fig. 7. Den nya regelstommen är på plats och pardörren mellan vapenbus och kyrkorum har flyttats. Fig. 8. Insidan av det nya utrymmet med den nya regelstommen till vänster och bevarad panelvägg till höger.

Den södra panelväggen under läktaren, mellan elcentralen och kyrkorummet, bibehölls på plats för att undvika omfattande omdragningar av befintliga elinstallationer i utrymmet (fig. 5). En ny regelvägg (95x45 mm) uppfördes parallellt med den befintliga väggen, ca 1 meter in i kyrkorummet (fig. 7, 8 och 32). Väggen kläddes med stående hyvlad furupanel i blandade bredder (100, 135, 150 och 185 mm) som fästes med dold skruv i sponten. Panelen sattes med små, oregelbundna mellanrum likt befintligt utförande. Före uppsättning grundmålades (Wibo snickerigrund) brädernas not och fjäder för att undvika uppkomsten av omålade glipor. En paneldörr konstruerades av stående hyvlad furuvirke i blandade bredder (likt väggen) som fästes med skruv på ramverk av 45x45mm reglar. Enkla gångjärn monterades, likt befintlig paneldörr. Mellan- och slutstrykning av panel och dörr gjordes med linoljefärg i ljus grå kulör (Wibo, NCS 1502-Y, fig. 9) likt befintlig panelvägg. Väggens insida kläddes med plywood och hyllor monterades (Elfa, fig. 10).

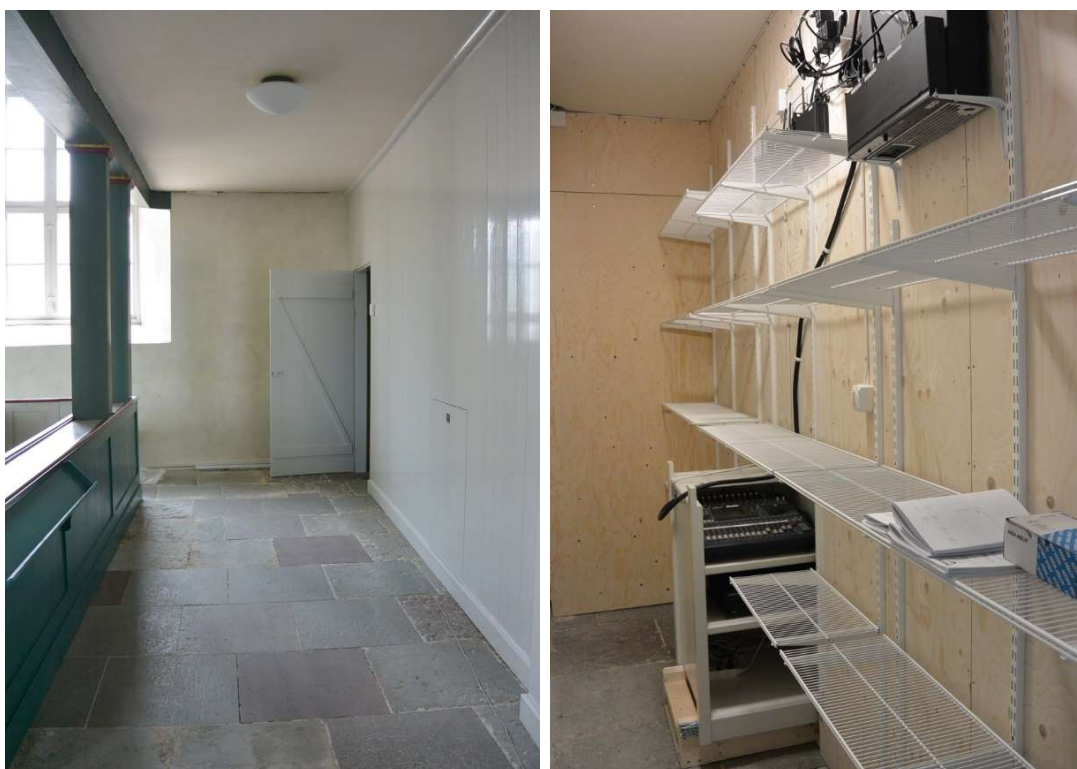
Fig. 9. Den nya panelväggen med enkel dörr och infällt ljudskåp, jfr fig. 5. Fig. 10. Insidan av det nya utrymmet, vy mot norr, med hyllor och ljudskåp.

Ett utdragbart ljudskåp med front av brädpanel monterades på skenor och fälldes in som en integrerad del i den nya panelväggen. En infälld dragögla monterades i skåpsfronten (fig. 9 och 10).

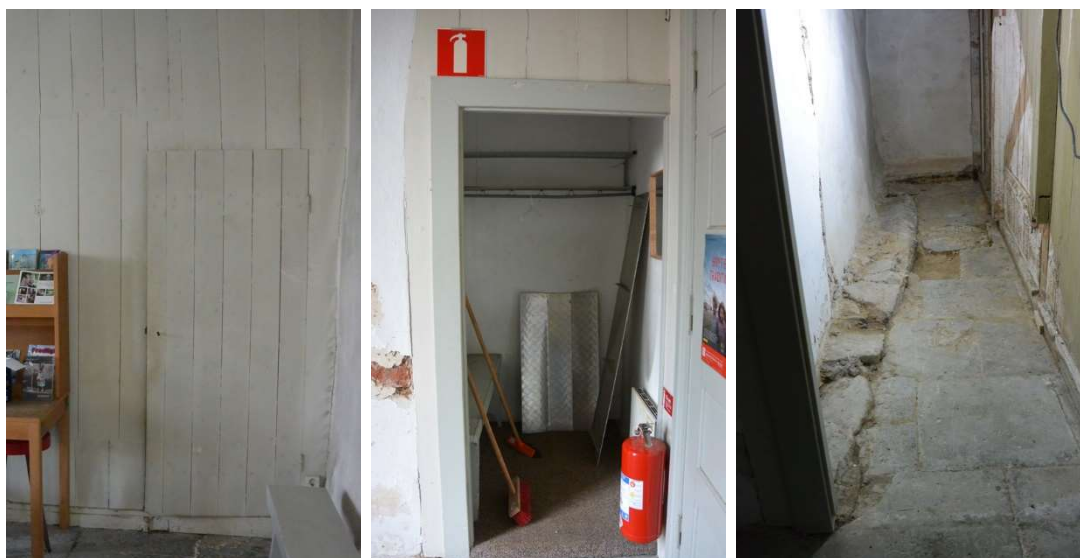
Fig. 11. Den norra förrådsdörren, före arbetet. Fig. 12. Kapprummet sett från vapenhuset, före arbetet. Fig. 13. Under en sentida betonggjutning fanns kalkstensplattor och en utskjutande sockel av natursten utmed insidan av västra yttermuren.

Det upphöjda, gjutna betonggolvet bakom den norra panelväggen bilades bort och blottade det underliggande kalkstensbelagda golvet samt en svagt buktande utskjutande sockel av natursten utmed yttermuren (fig. 13). I det planerade utrymmet för RWC plockades kalkstensplattorna bort. Se vidare under Iakttagelser under arbetet. I vapenhuset plockades ett knappt tiotal plattor bort och märktes upp inför temporär förvaring under arbetet. Ett schakt grävdes där ledningar för vatten och avlopp drogs och anslöts till befintlig VA-anslutning i vapenhuset (fig. 29 och 30), vilket var kopplat till kyrkogårdens befintliga ledningsdragningar från servicebyggnaden till kommunens avloppsstam beläget utanför kyrkogårdens sydvästra hörn. Schaktet lades igen och en ny betonggjutning gjordes ovanpå med urtag för golvbrunn och toalett. Nya plattor av öländsk grå kalksten lades (ca 58x60 cm, Naturstenskompaniet, Rustik. Likadana plattor lades i kyrkorummet i samband med borttagning av bänkar år 2021.) Mellanrum och ojämnheter i den utskjutande stensockeln fogades med kalkbruk, men den organiska formen bibehölls (fig. 19).

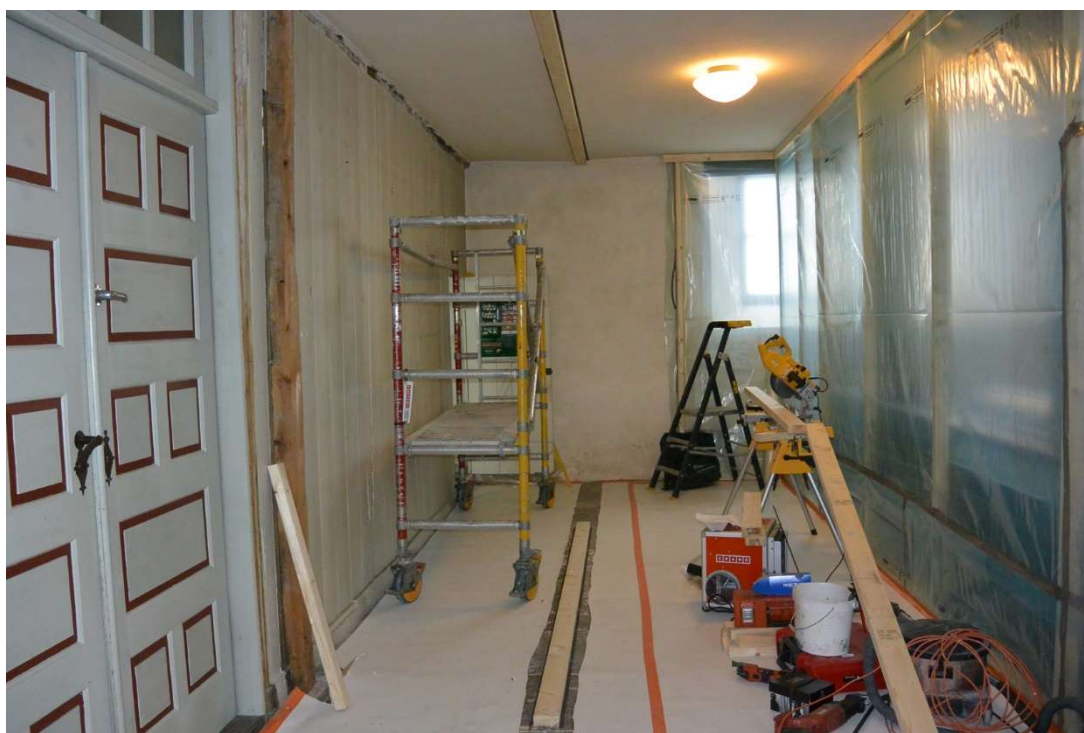
Fig. 14. Demontering av lister och panel har påbörjats. Den nya väggens fästen i tak och golv är på plats.

Den norra panelväggen, golvsocklar och taklister demonterades varsamt och märktes upp. De stående panelbrädorna, som var spikade i en trästomme, var på utsidan målade i en ljusgrå kulör medan insidan var grönmålad (fig. 34 och 35). På insidan syntes även färgspår efter den borttagna trappkonstruktionen. Panelen hade blandade bredder med inslag av infällt virke från tidigare lagningar och installationer. Väggen mellan städskrubb och kapprum togs ner.

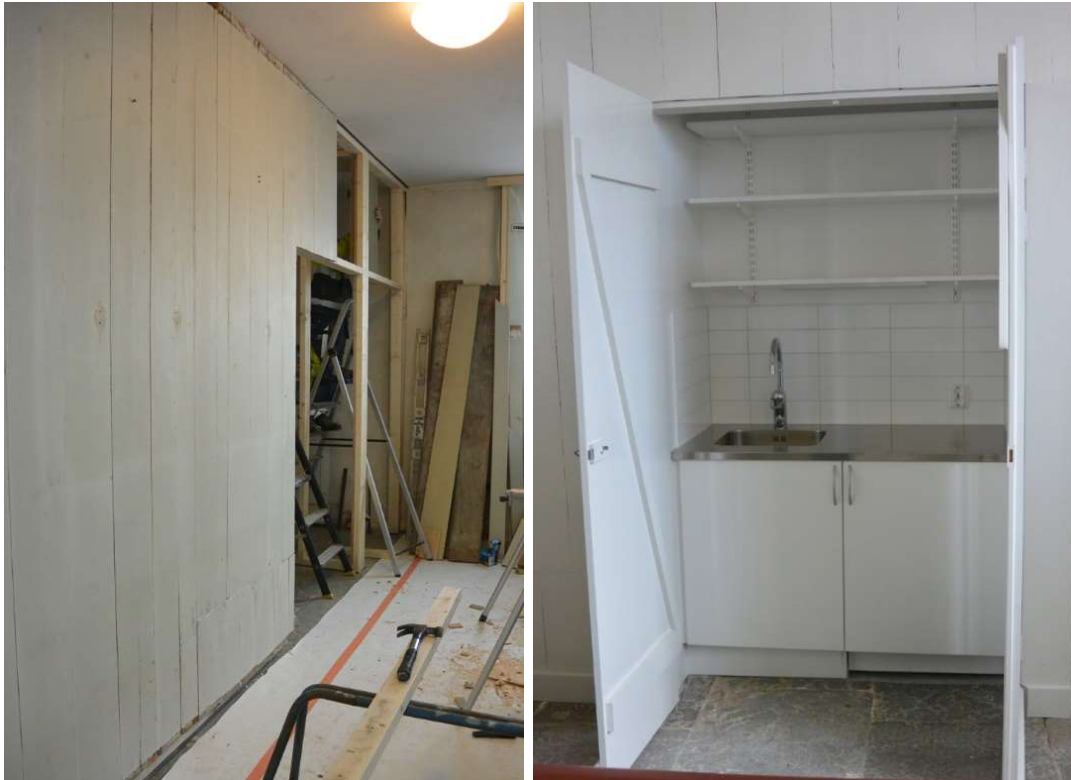
Fig. 15. Den flyttade väggen med återanvänd panel. Fig. 16. Det nya pentryt. Installationen döljs bakom bräddörrar när det inte används.

Likt södra delen av läktarunderbyggnaden uppfördes en ny regelvägg (95x45 mm) ca 1 meter in i kyrkorummet. Nya regelväggar byggdes även upp mot vapenhus och trapphus för att inrymma RWC, pentry och trappa samt en ventilationskanal mellan pentry och trapphus (fig. 32). De demonterade panelbrädorna monterades på utsidan av den nya regelstommen med dold skruv i sponten (fig. 15). Det fåtalet brädor som skadades vid demonteringen återanvändes och skarvades exempelvis i anslutning till pentrydelen.

Pentryts innerväggar kläddes med gipsskivor som spacklades och upptill ströks med vit akrylatfärg (Nordsjö perform+ Bathroom), nedtill kläddes med vita kakelplattor i liggande format. Pentryt inreddes med ett underskåp med vita släta luckor i melamin (Idre, Polyform), försett med inbyggd kyl, rostfri diskbänk med ho och blandare. Ovanför monterades öppna förvaringshyllor (Elfa, fig. 16).

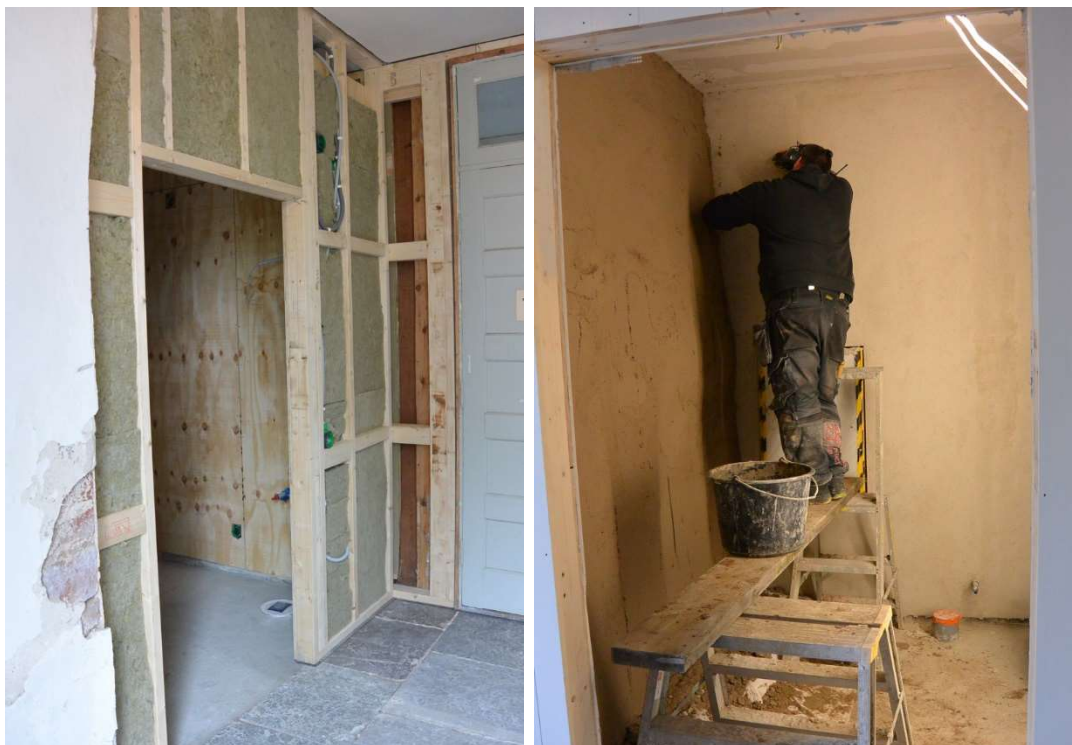
En läsbar inspektionsslucka (ca 80x90 cm) anordnades i väggen mellan HWC och det nya trapphuset. Väggarna kring HWC ljudisolerades med mineralull, kläddes med plywood och puts-skivor som putsades och vitmålades (Nordsjö perform+ bathroom, fig. 19). Befintlig puts på ytterväggens insida i HWC visade sig ha omfattande bompartier som knackades ner och putsades om med hydrauliskt kalkbruk (Weber, fig. 18) och målades med vit silikatfärg (KEIM Ecosil ME). Taket isolerades med 45 mm mineralull, kläddes med gipsplattor som spacklades och målades med vit våtrumsfärg (Nordsjö Extreme 1).

Fig. 17. Utrymmet för RWC under arbetet, vy från vapenhuset. Fig. 18. Den västra väggen i RWC (yttermurens insida) putsades om.

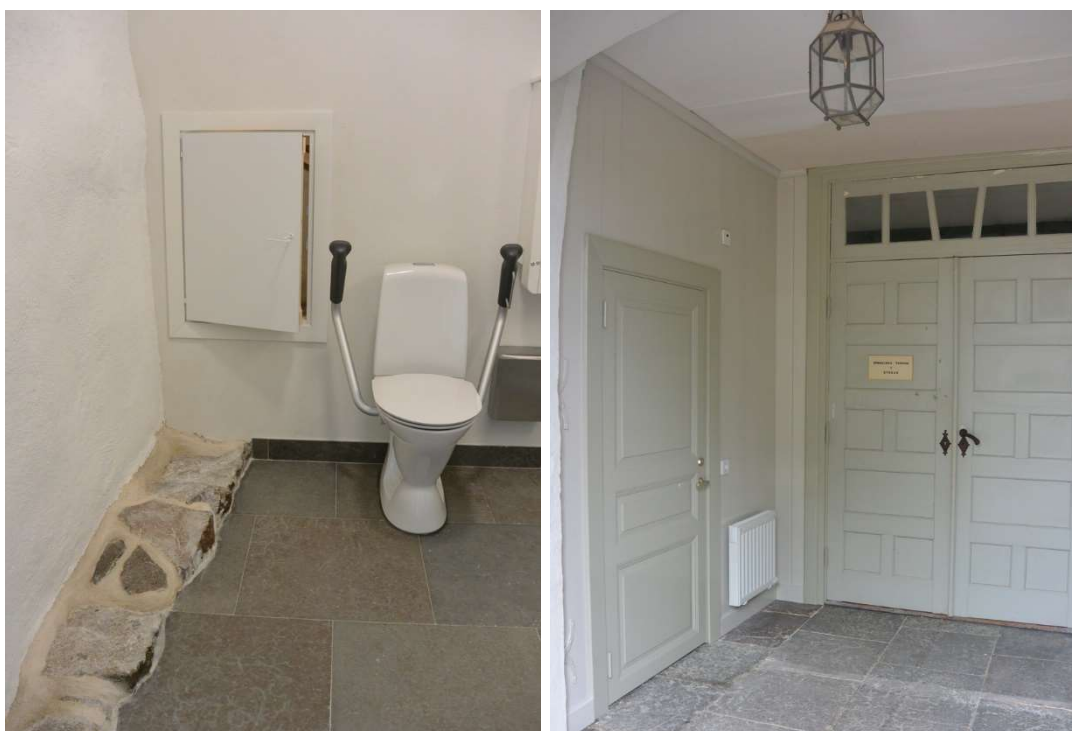
Fig. 19. RWC efter arbetet. Omputsad vägg och utskjutande stensockel till vänster, jfr fig. 13. Fig. 20. Vapenhuset efter arbetet, jfr fig. 3.

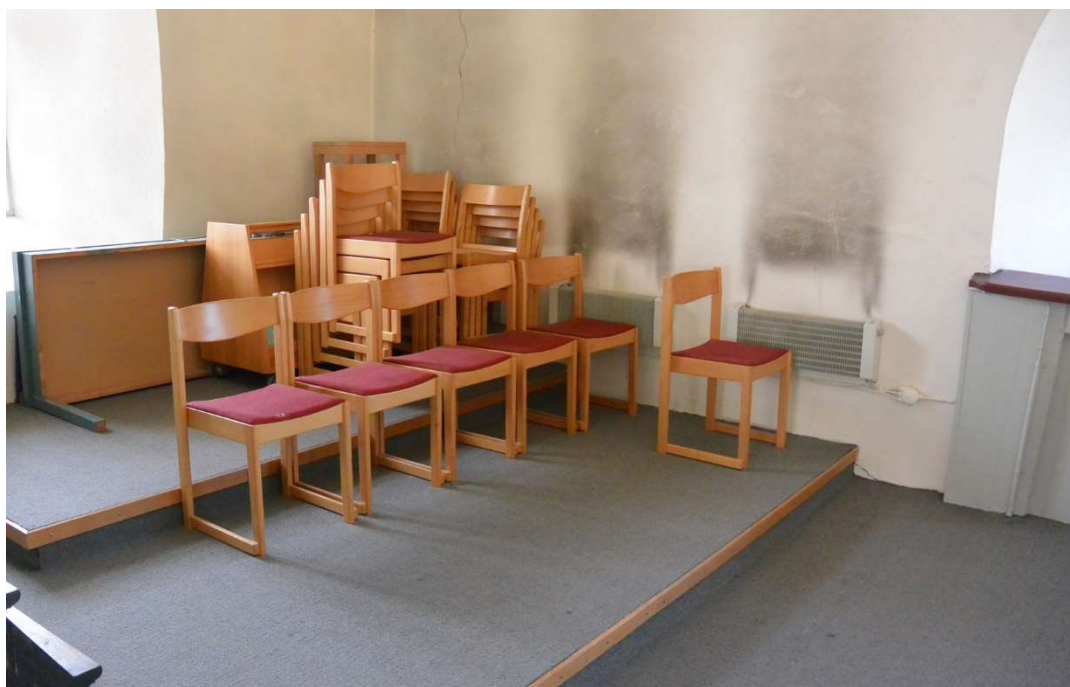
Fig. 21. Läktarens nordvästra hörn, före arbetet.

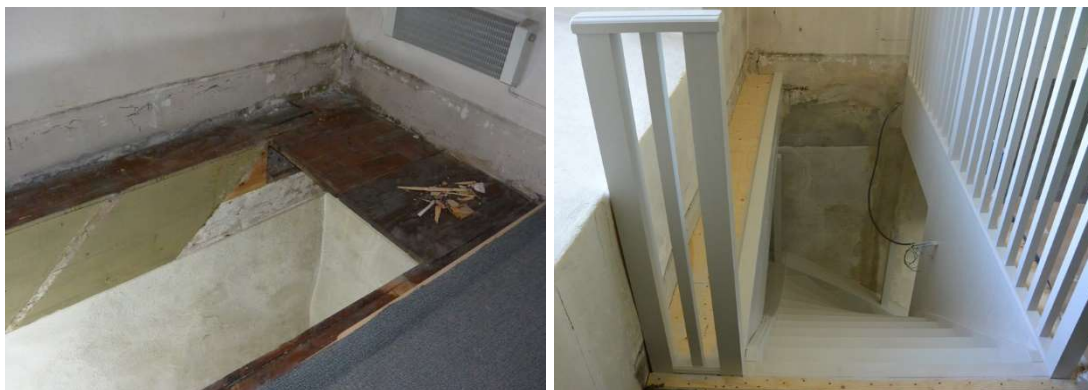
Fig. 22. Öppnat trappschakt. Fig. 23. Den nya trappan.

Det igensatta trappschaktet öppnades upp genom att den övre uppbyggda grad-ängen samt golvmattan togs bort varunder ett äldre fernissat brädgolv blottades (fig. 21 och 22). Golvets utsprång mot ytterväggen (ca 30 cm) samt den yttre träbjälken i läktarens bjälklag kapades för att möjliggöra ett tillräckligt utrymme för trappan. (Detta bedömdes inte påverka konstruktionens hållfasthet.) En ny måttbeställd vinklande trappa av hyvlad furu, 100 cm bred med täta sätt- och plansteg monterades i schaktet (fig. 23 och 33). Ett nytt räcke 110 cm högt, utformat likt orgelläktarens befintliga räcke i söder tillverkades av hyvlad och profilerad furu och monterades kring trappan (fig. 24). Handledare tillverkad av hyvlad och profilerad furu, med utformning likt befintlig handledare i söder, fästes i vangstyckets ståndare samt utmed den inre trapphusväggen. Delar av den borttagna golvmattan återanvändes och lades kring trapphuset. I det nya trapphuset monterades två tunna väggplafonder och ny nödbelysning installerades i båda trapphusen. På orgelläktaren demonterades de fem befintliga elkonvektorerna och ersattes av tre nya fläktkonvektorer (Frico), varav två monterades på södra väggen och en på norra. En avfuktare (Airwater Green) installerades på läktaren invid räcket till trappan.

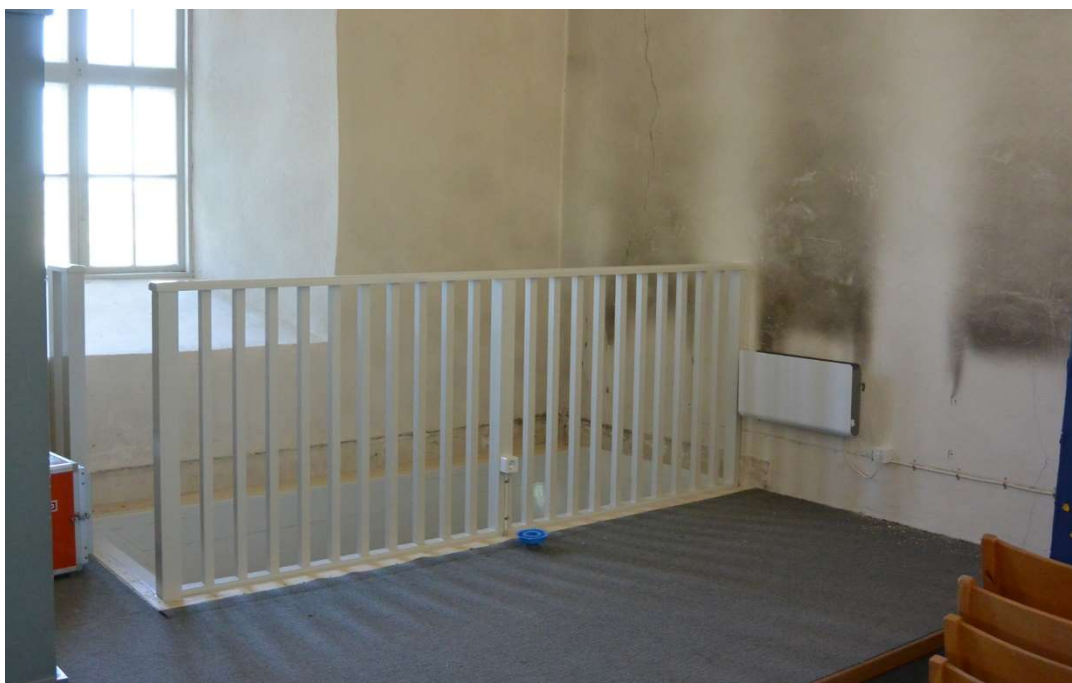
Fig. 24. Nyttillverkat räcke kring trappan.

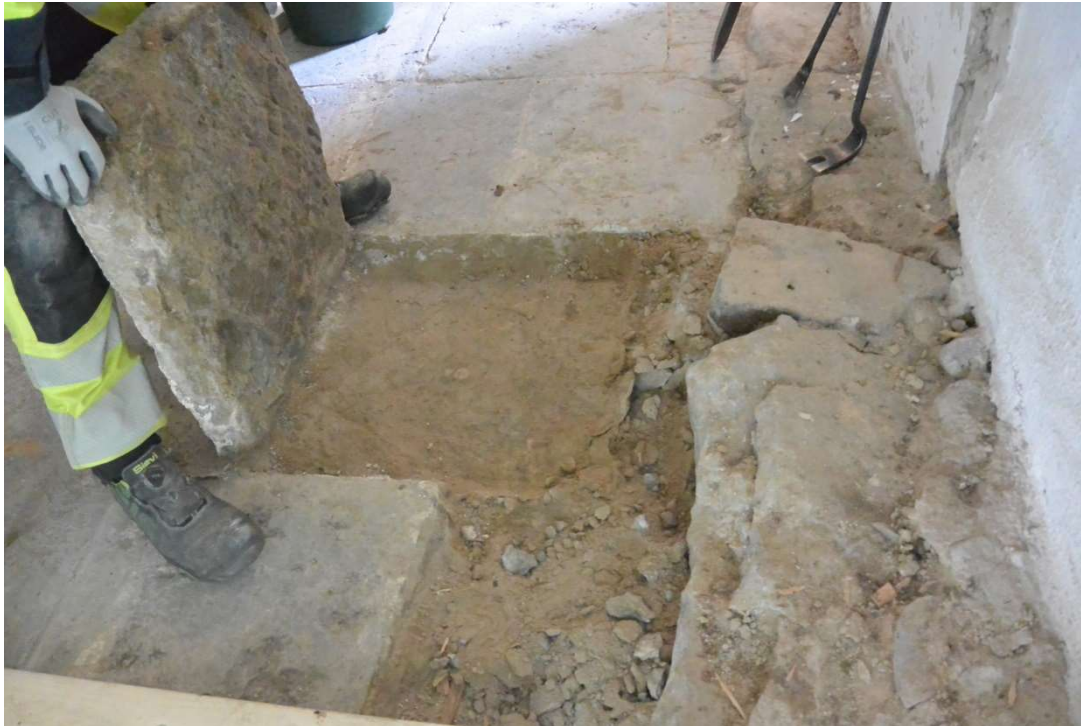
*Fig. 25. Kalkstensplattor lyfts bort i utrymme för RWC.*

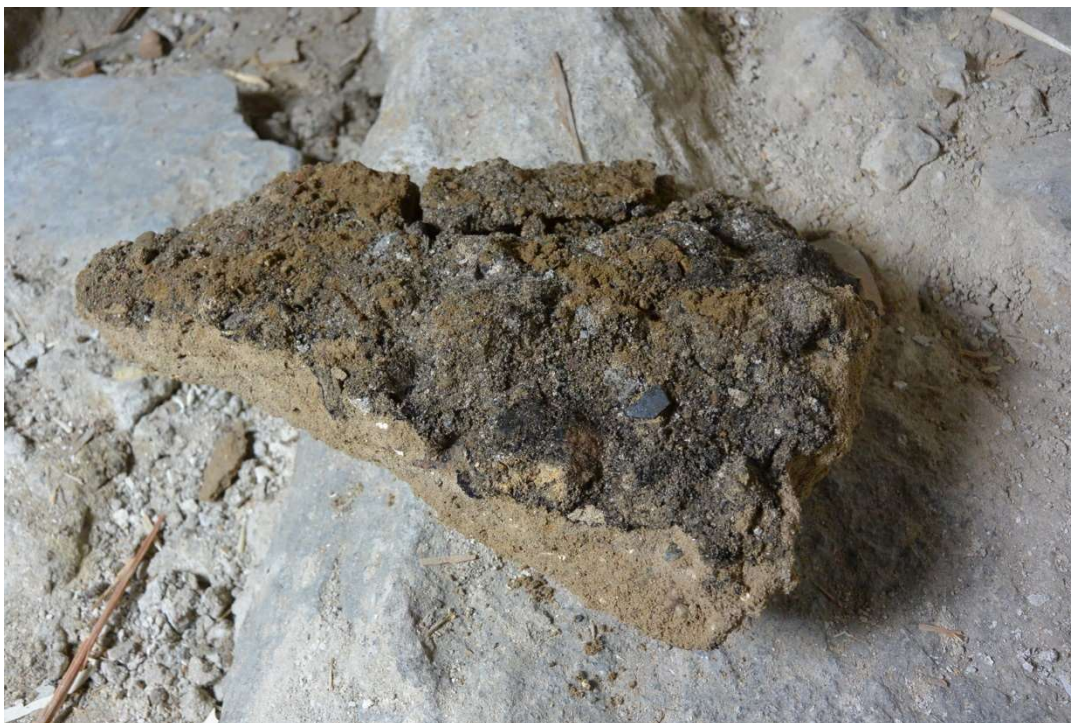
I samband med ledningsdragningar var det nödvändigt att gräva ut ett schakt från RWC till anslutning i vapenhuset (fig. 29 och 30). När kalkstensplattorna lyftes bort blottades ett ca 10 cm tjockt lager kalkbruk som var lagt ovanpå ett hårt packat skikt bestående av grus, sand och lera vars understa skikt till viss del bestod av ett tydligt skikt av sot med inslag av enstaka kol (fig. 25 och 26). Sotskiktet var främst koncentrerat till de centrala och västra delarna av det smala schaktet, inte över hela ytan. Under sotskiktet fanns en fast stenlagd yta, bestående av mindre otuktad natursten utan bruk men med viss inblandning av lera eller fin sand (fig. 27). Stenläggningen var lagd ovanpå en fyllning av större naturstensblock utlagda ovanpå markytan (fig. 28). Förmodligen utgör stenläggningen kyrkans äldsta bevarade golv. Inför åtgärden gjordes avstämning med Länsstyrelsen.

*Fig. 26. Den sotiga undersidan av det hårt packade ler- och sandskiktet som låg direkt ovanpå den stenlagda ytan.*

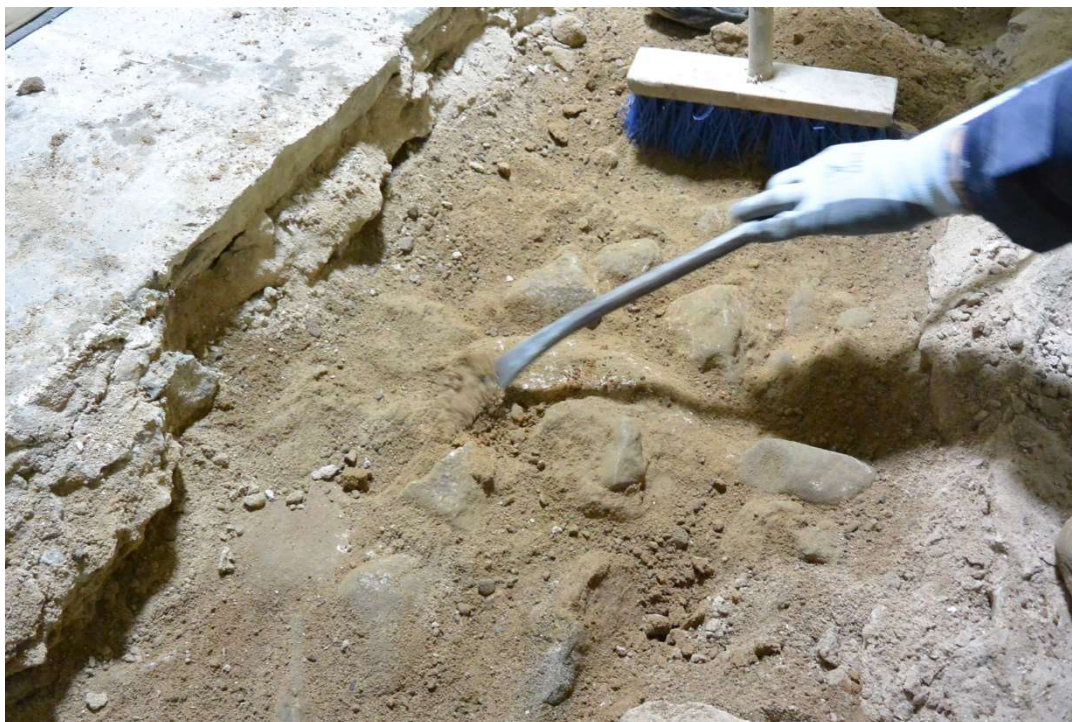
*Fig. 27. Stenlagd yta.*

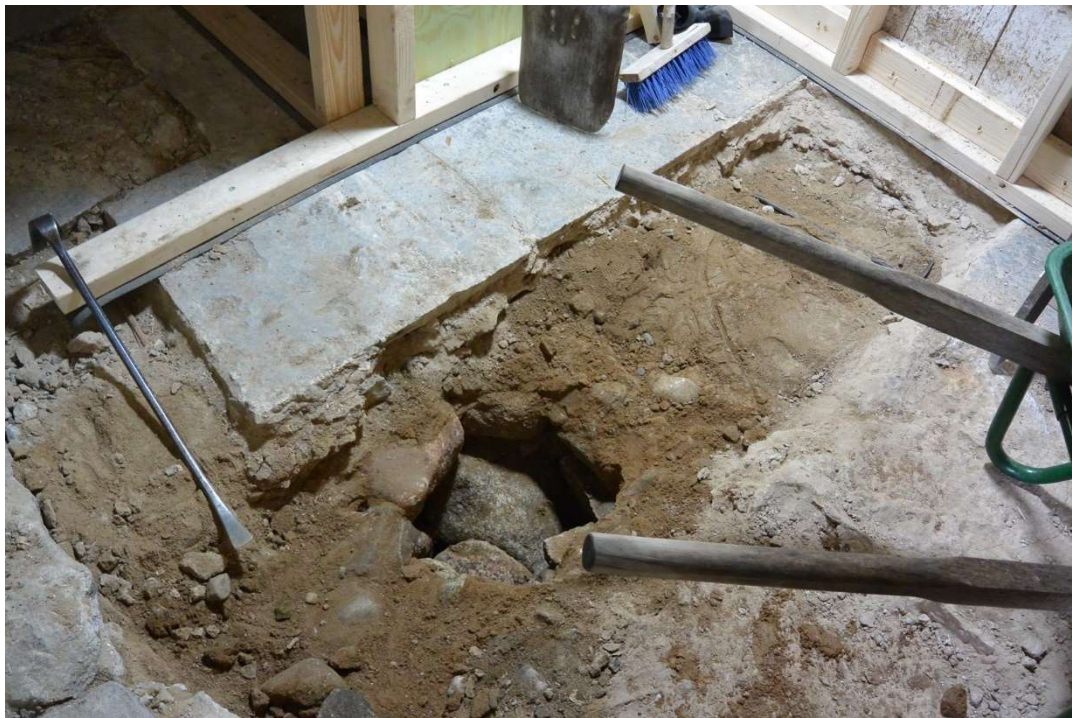
*Fig. 28. Under den stenlagda ytan fanns större naturstensblock lagda ovanpå markytan.*

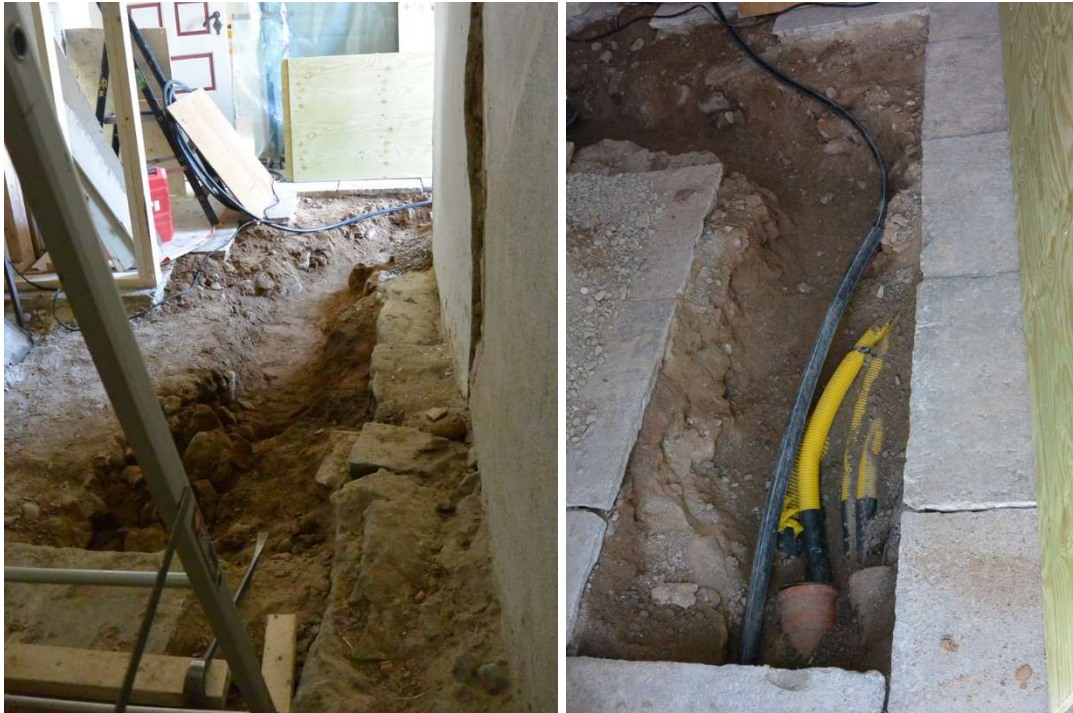
Fig. 29. Uppgrävt schakt mot vapenbuset. Fig. 30. Befintlig VA-anslutning under golvet i vapenbuset.

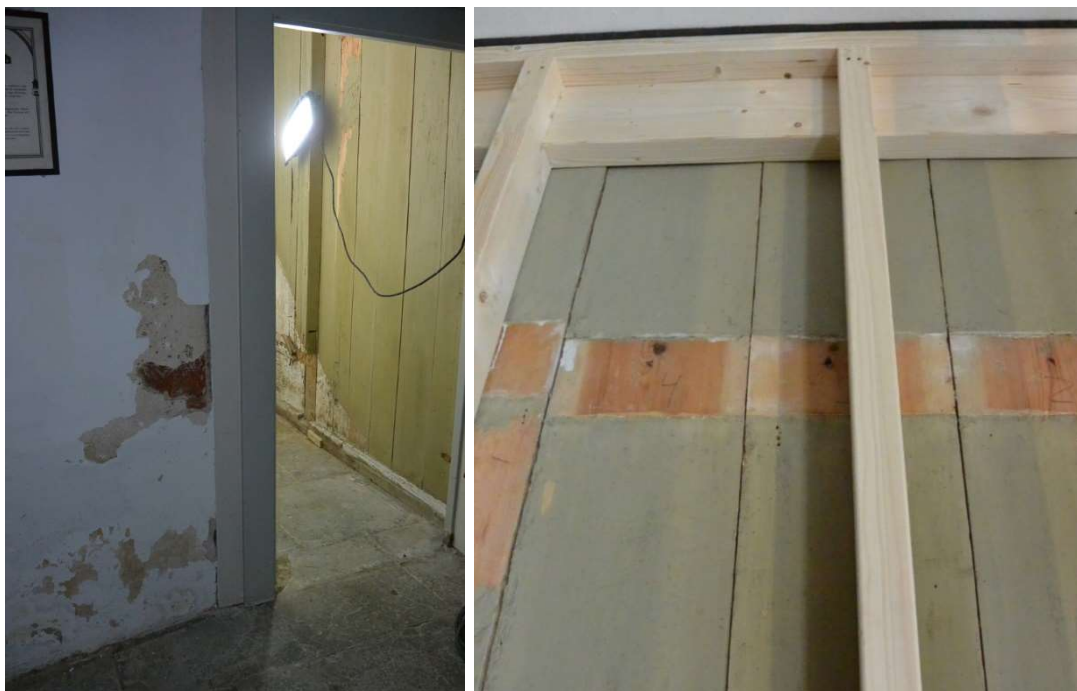
Fig. 34. Utrymmet för RWC under arbetet, vy från vapenhuset. Fig. 35. Insidan av grönmålade flyttade panelbrädor.

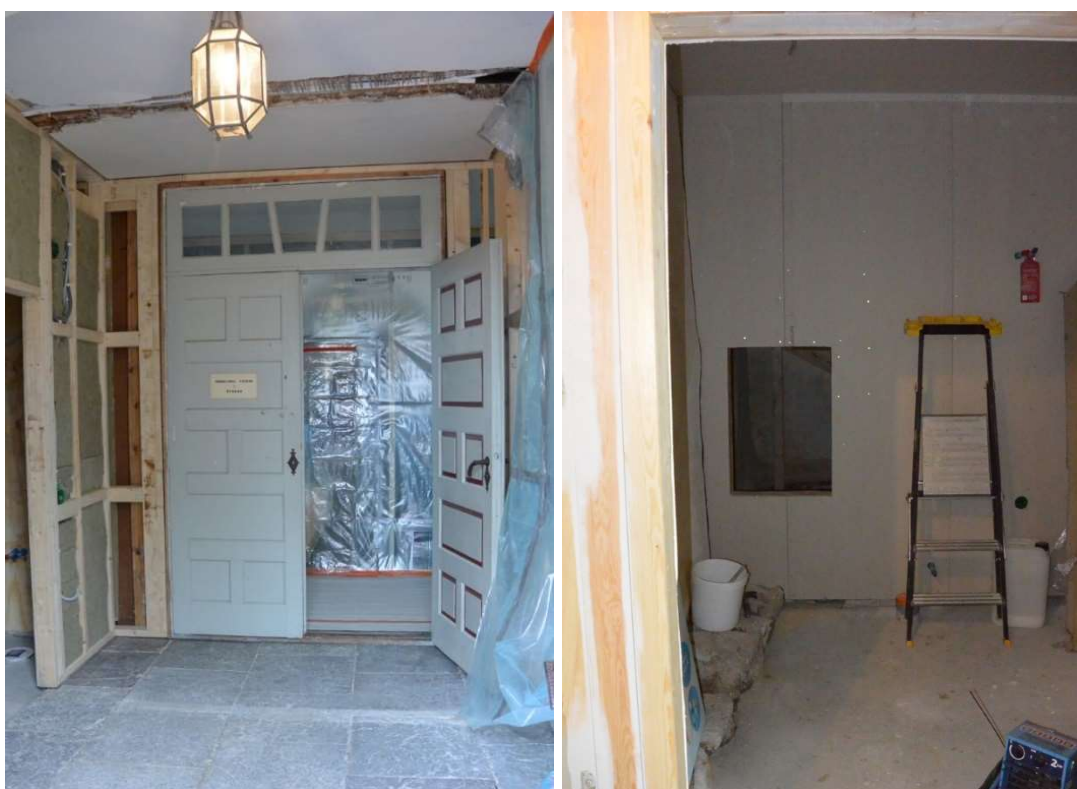
Fig. 36. Vapenhuset, under arbetet. Pardörren har flyttats. Fig. 37. RWC under arbetet.

Befintlig pardörr mellan vapenhus och kyrkorum flyttades in mot kyrkorummet till den nya innerväggen. När dörren flyttades blottades befintliga kabeldragningar längs ovansidan av pardörrens karm (fig. 36). Dragningarna kompletterades med nya elkablar och doldes med en bräda som fästes i innertaket och överputsades med kalkputs.

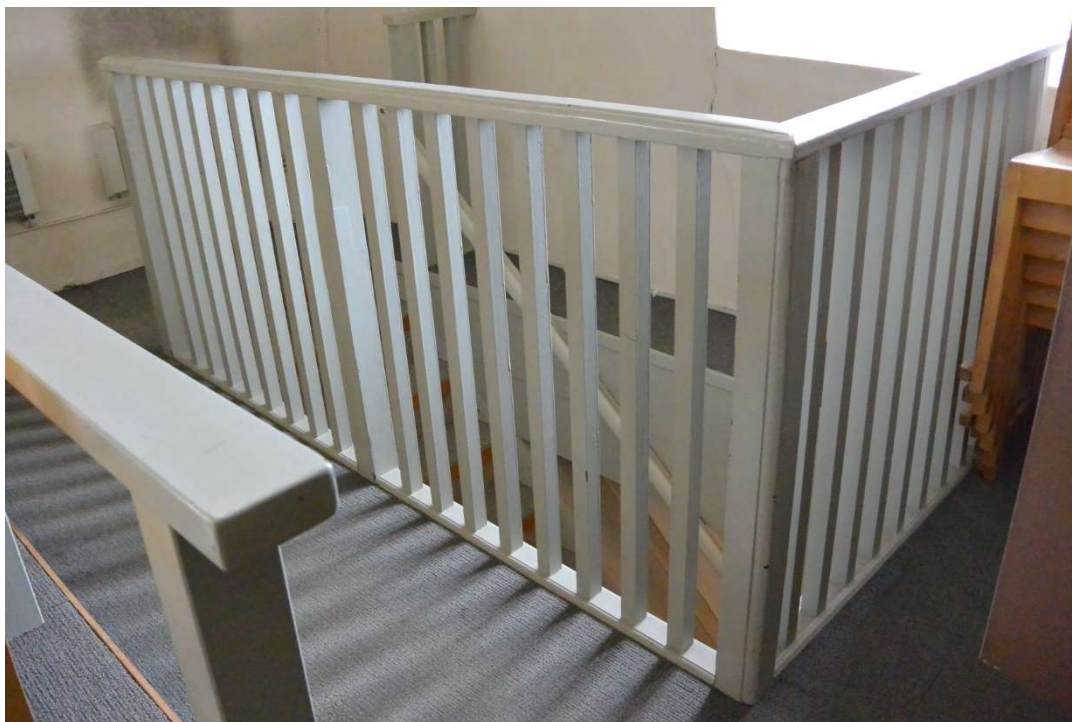
*Fig. 41. Den södra läktartrappan före arbetet.*

I och med den kommande publika användningen av läktaren uppdagades att både läktare och befintligt trappräcke av säkerhetsskäl behövde höjas från 90 cm till 110 cm. När det gäller läktarbarriären diskuterades två alternativ: antingen en profilerad överliggare av trä som byggs på nuvarande överliggare eller ett smidesräcke av järn som bockas i läktarens rundade form, svetsas ihop med järnstag vilka fästs med spårskruv i läktarbarriären. Smidesracket bedömdes vara det lämpligaste alternativet med en smäcker utformning som innebär ett relativt litet ingrepp i den fasta konstruktionen. Det befintliga (södra) trappräcket höjdes genom att överliggaren lossades och ersattes av en fyrkantig hyvlad furubjälke samt en rad kapade stolpar i dimension och utförande likt befintligt. Slutligen återmonterades den ursprungliga överliggaren (fig. 41 och 42).

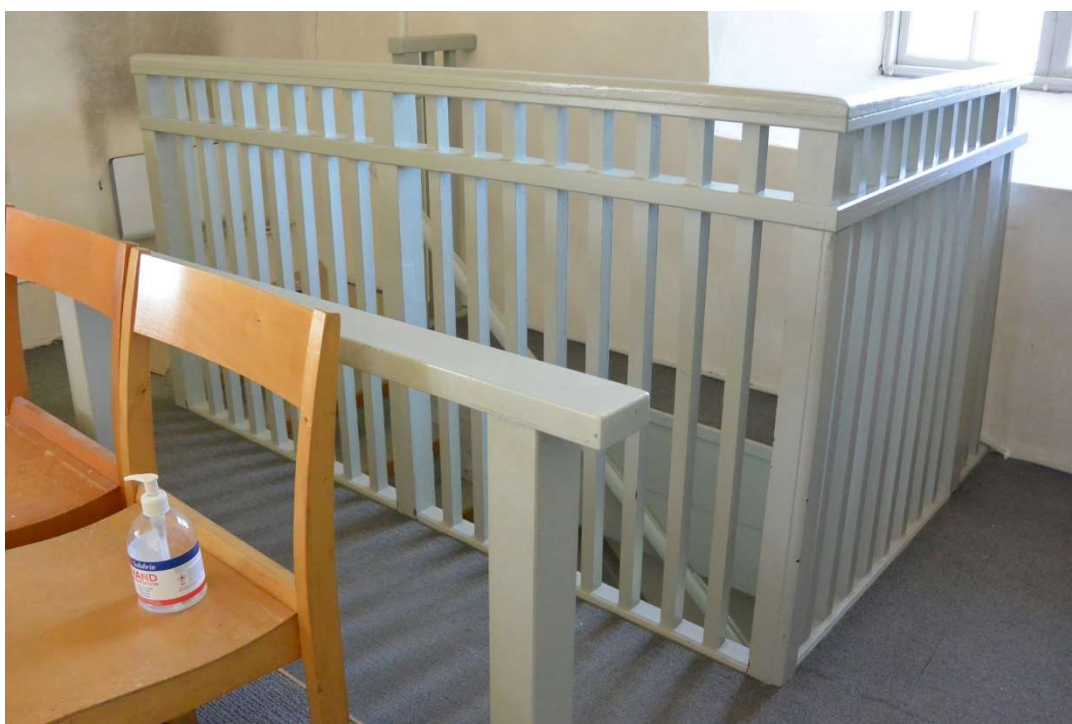
*Fig. 42. Den södra läktartrappan med förhöjt räcke efter arbetet.*
