BLEKINGE MUSEUM

Rapport 2019:30

Öljehult kyrka - ny HWC och tillgänglighetsanpassning av vapenhus

Antikvarisk medverkan, 2019

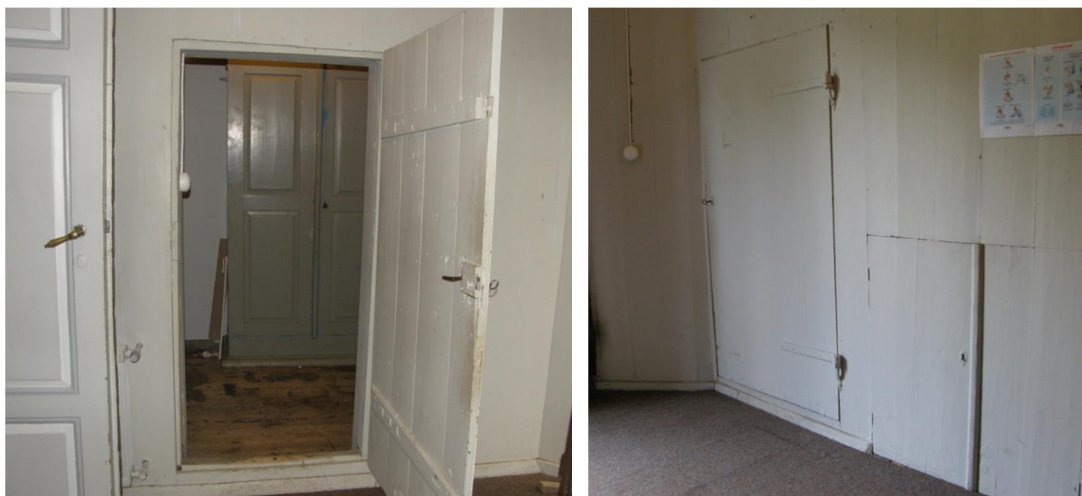
Fig. 3. Förrådsutrymme i anslutning till vapenhusets östra sida, innan ombyggnad. Fig. 4. Vapenhusets västra sida med släta enkla brädväggar, dörr mot trapphus samt lucka till teknikutrymme.

Förrådsutrymmet i anslutning till vapenhusets östra sida bedömdes som ett lämpligt utrymme att bygga ny HWC (fig. 3). I utrymmet fanns en elcentral och ett äldre förvaringsskåp, men hade i övrigt inte längre någon användning. Tre av väggarna var klädda med gipsskivor och väggen mot kyrkorummet utgjordes av stående obehandlade brädor. Innertak sänkades och var öppet upp mot träbjälklaget (fig. 5) Golvet utgjordes av ett obehandlat brädgolv (fig. 6). Dörren in till utrymmet var en enkel slät bräddörr med kammarlås, bandgångjärn och stubbhas, infälld i och målad med linoljefärg i samma kulör som i vapenhusets brädvägg (bruten vit NCS 2005-G90Y) (fig. 3).

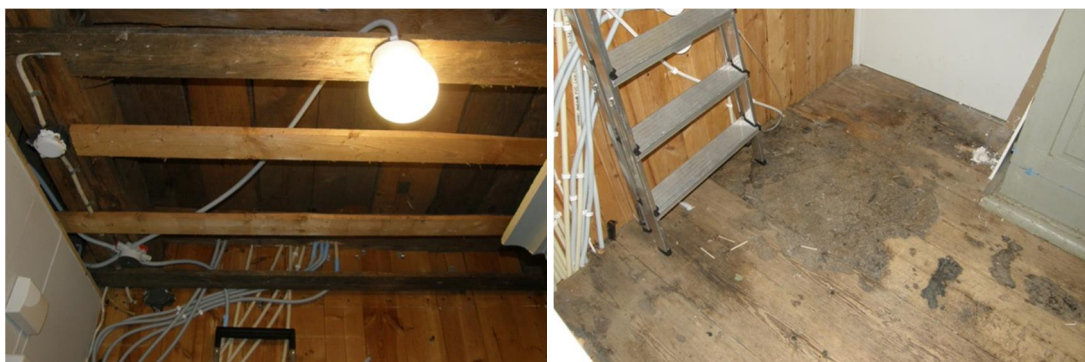
Fig. 5. Synligt träbjälklag innan ombyggnad. Fig. 6. Äldre brädgolv i förrådsutrymme.

Befintlig dörr och tröskel demonterades och dörrhålet breddades för att uppfylla krav på tillgänglighet. Golvet byggdes upp med reglar (34x70 mm) och höjdes till samma nivå som planerad golvnivå i vapenhuset. Nytt avlopp installerades och anslöts till befintlig avloppspump under teknikutrymme. Ovanpå reglarna monterades golvspånskivor vilka flytspacklades, varpå en svartmelerad vinylmatta lades som drogs upp ca 15 cm på väggarna (fig. 8).

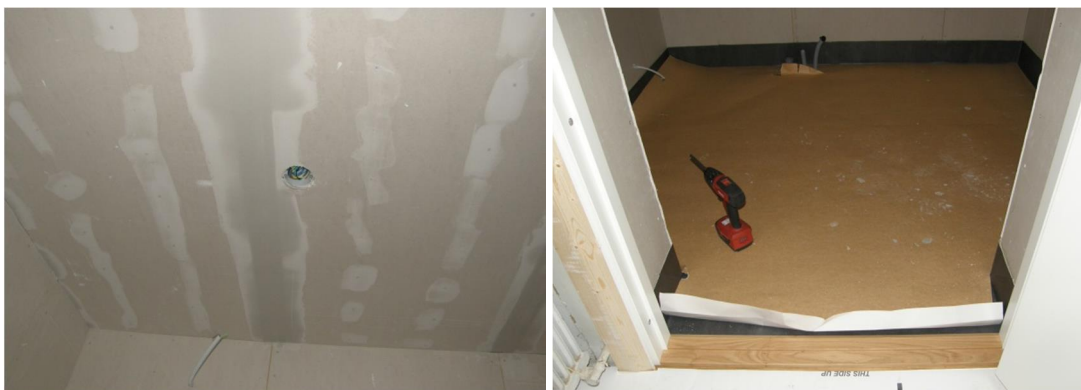
Fig. 7. Innertak och väggar är klädda med gipsskivor. Fig. 8. Vinylmattan är lagd. Den gamla dörren är utbytt mot en modern samt ny tröskel av ek är monterad. Till vänster skymtar nya fasade dörrfoder.

Befintliga gipsväggar revs och kläddes med nya gipsskivor. Elcentralen byggdes in och förseddes med vitlackerad lucka av plåt. Väggytorna spacklades och kläddes med vitt kakel med blank yta (15x15 cm) samt fogades med vit fog.

Taket kläddes in med gipsskivor som spacklades, slipades och målades med latexfärg i vit kulör. I taket monterades en armatur med vit glasglob och porslinssockel (närvarostyrd belysning).

Den ursprungliga dörren byttes mot en modern slät dörr (Swedoor) med modernt trycke och draghandtag. Utsidan av dörrbladet målades med linoljefärg (Beckers Tradition) i kulör likt vapenhusets väggar. En låg tröskel av ek monterades och hyvlade, enkelt fasade foder av furu målade med linoljefärg likt väggarna, sattes upp (fig. 9).

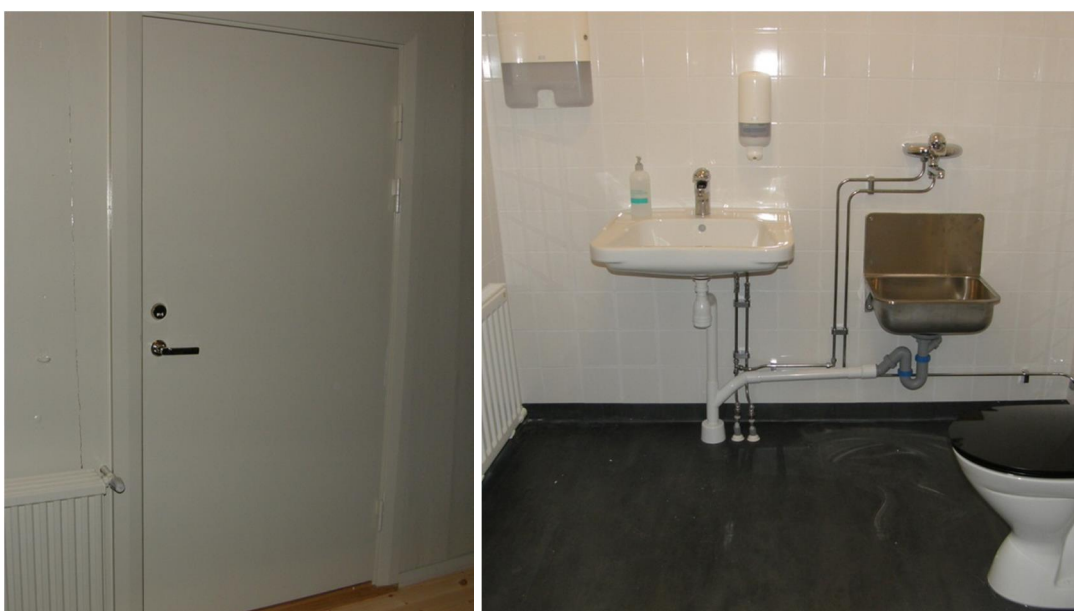
Fig. 9. Utsidan av den nya dörren är målad med linoljefärg likt vapenhusets väggar. Fig. 10. Färdigt HWC-utrymme, vägg mot väster.

Utmed den södra väggen monterades en vit elradiator. Mot väster installerades tvättställ, tvåautomat, handdukshållare samt en utslagsback. Utmed norra väggen monterades wc-stol med toalettarmstöd (fig. 10).

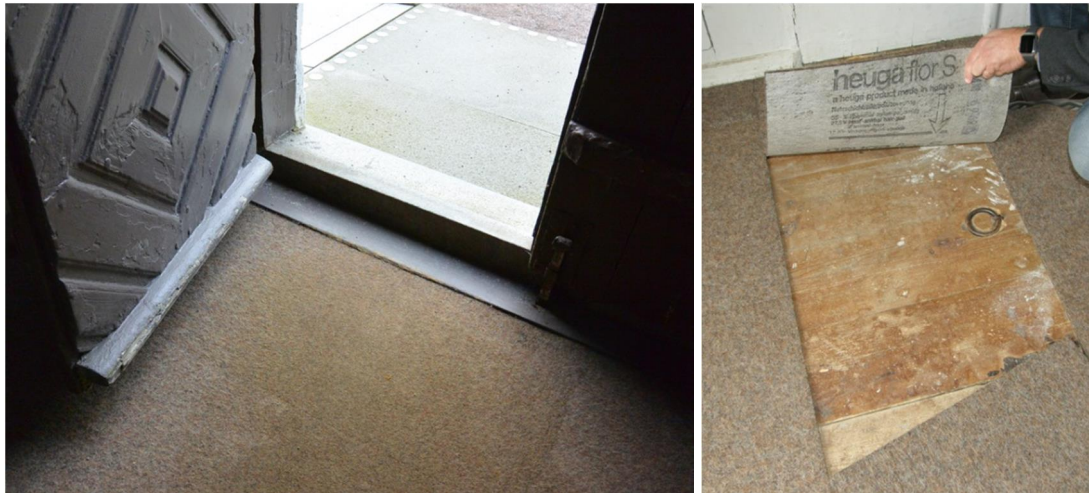
I vapenhuset fanns ett brädgolv täckt av en påklistrad nålfiltsmatta. I golvets östra del fanns en inspektionslucka (till grunden) av brädor likt golvet med infälld järnring för öppning och stängning (fig. 12). Väggarna var klädda med släta hyv-lade bräder målade med linoljefärg i en bruten vit kulör, likt dörrar mot förråd och trapphus samt lucka till teknikutrymme.

Fig. 11. Entrédörr och nivåskillnad innan ombyggnad. Fig. 12. Äldre inspektionslucka under nålfiltsmattan.

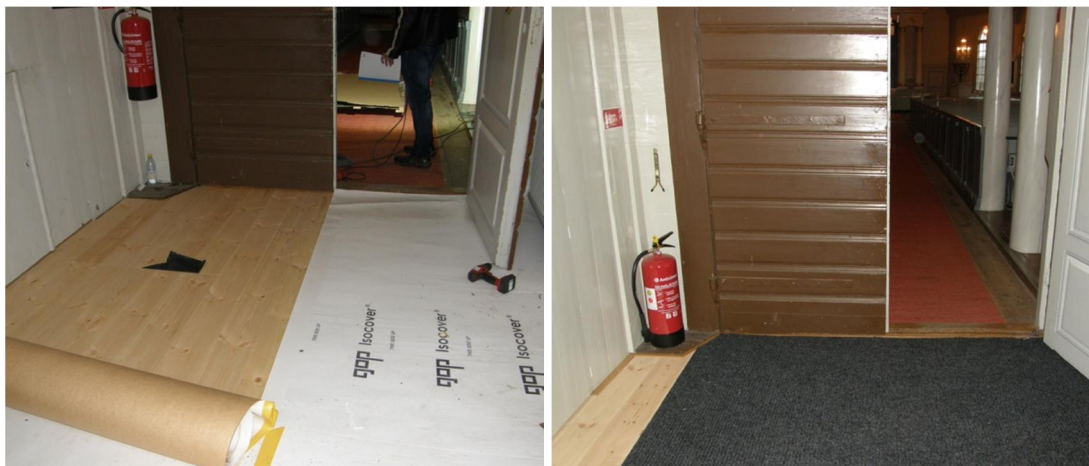
Fig. 13. Golvnivån är höjd och furugolvet är lagt. Fig. 14. Vapenhusets golv efter ombyggnad, vy mot kyrkorummet.

Nålfiltsmattan togs bort och det befintliga brädgolvet byggdes upp med regler (34x70 mm) nivellerad till entrédörrens tröskel i norr samt ingången till kyrkorummet i söder. Ovanpå lades ett nytt obehandlat golv av spontade furubräder (ca 16 cm breda), fastsatta med skruvar i sponten (fig. 13). En ny, något större, inspektionslucka konstruerades av furubräder likt golvet och fälldes in rakt ovanför den gamla luckan vilket möjliggör fortsatt funktion. Ett handtag av mässing fästes i luckans östra del (fig. 16). Golvet ströks med golvolja. För att ytterligare skydda trägolvet mot repor och smuts lades en mörkgrå entrématta löst ovanpå (fig. 14 och 15).

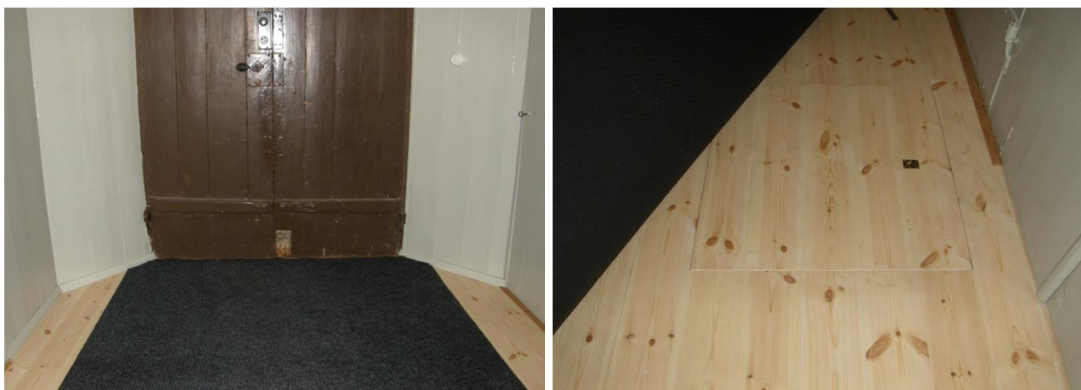
Fig. 15. Vapenhusets golv efter ombyggnad, vy mot entrédörr. Fig. 16. Nyttillverkad inspektionslucka.

Både huvudentrén dörr och dörren in mot långhuset öppnas in mot vapenhuset. På grund av den förhöjda golvnivån kärvade dörrarna vid öppning och stängning. De båda östra dörrbladen justerades därför med ca 1 cm i nederkant för att kunna löpa fritt över golvytan. Även luckan till teknikutrymmet i nedre östra väggen justerades något i nederkant. Denna kärvade dock fortfarande något efter justering, men eftersom luckan inte längre används (då tillträde sker genom dörr till trapphus) bedömdes att ingen ytterligare åtgärd behövde göras.

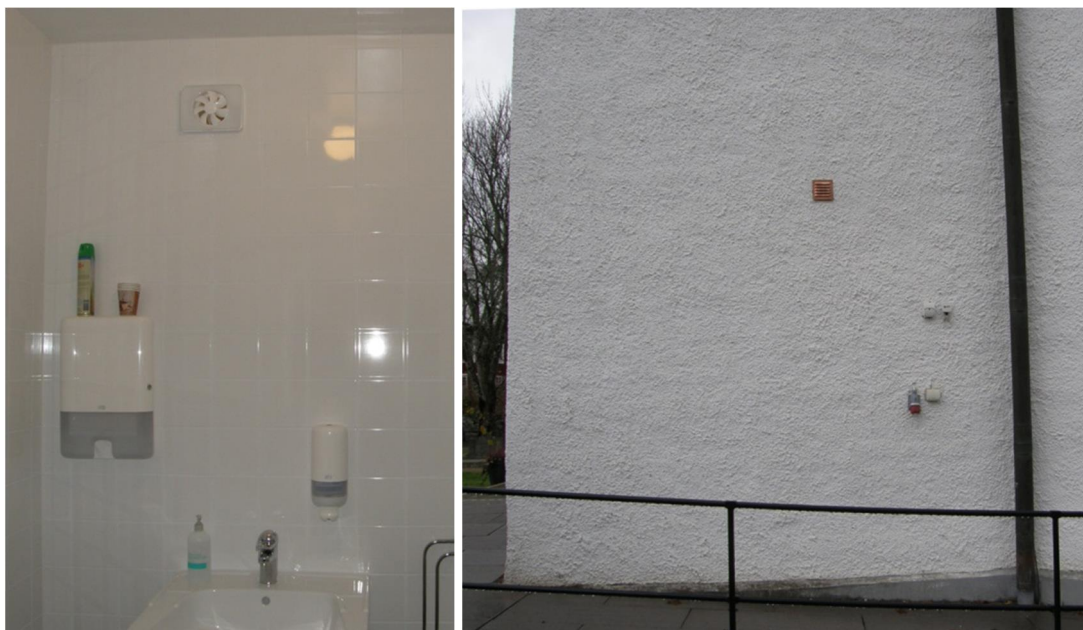
I inledningsskedet av ombyggnaden uppmärksammades att arbetshandlingarna saknade ventilation av HWC. Avsaknad av ventilation kan innebära dålig inomhusluft och risk för framtida fuktskador. Vid startmöte på plats resonerades kring olika lösningar, med dragning genom tak eller vägg. En dragning genom vapenhusets sydvästra vägg med en utvändigt monterad lamellventil bedömdes vara den bästa lösningen med liten påverkan på byggnadens kulturhistoriska värde. Samråd kring åtgärden gjordes med Länsstyrelsen i Blekinge (tjänsteanteckning 2019-10-14).

Fig. 17. På insidan monterades en fuktstyrd pax-fläkt. Fig. 18. På utsidan sattes en lamellventil av koppar.

Håltagning gjordes genom timmervägg och puts På insidan, på toalettens övre västra vägg, installerades en fuktstyrd pax-fläkt (fig. 17). På utsidan monterades en lamellventil av koppar (fig. 18). Installationen är reversibel.
