Rapport 2023:25

## Kungshuset i Karlskrona - fönsterrenovering

Antikvarisk medverkan, 2023

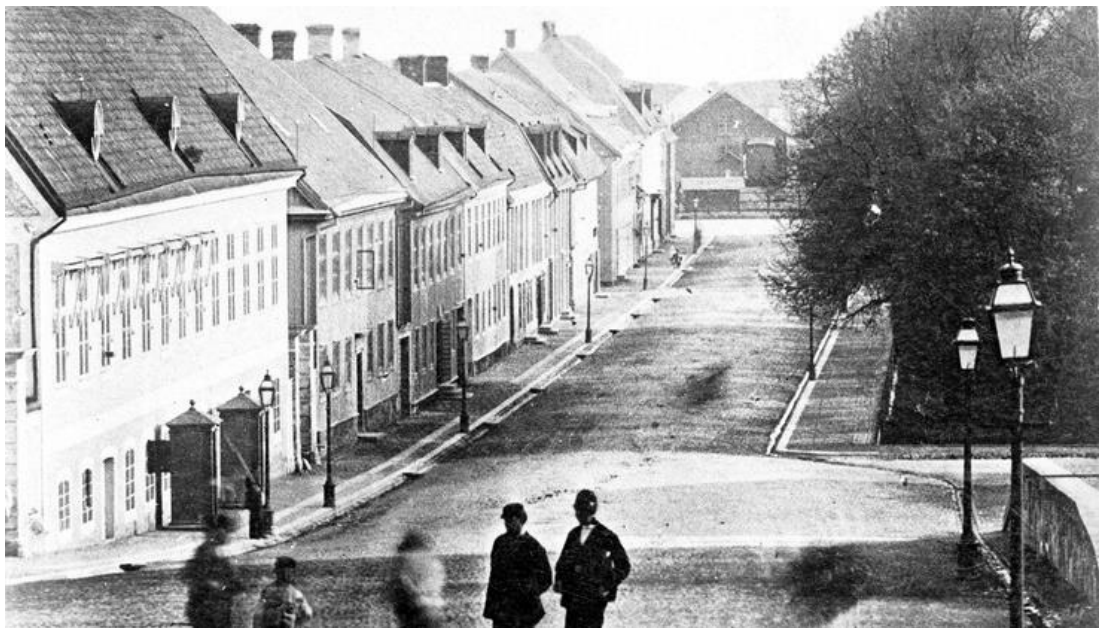
Arbetet med att renovera byggnadens fönster har skett successivt och senast, vid början av 2020-talet renoverades bottenvåningens fönster. Aktuell fönstersättning bedöms ha tillkommit innan 1910 (fig. 1). I huvudsak befanns ytterbågarna och fönsterkarmarna starkt förslitna, med flagad färg och löst fönsterkitt (fig. 3).

Fig. 1. Landbrogatan, okänt årtal men innan 1910 – då spårvagnslinje drogs i gatan. Kungshuset till vänster. Fotograf okänd, Blekinge museums arkiv. Bilden beskuren.

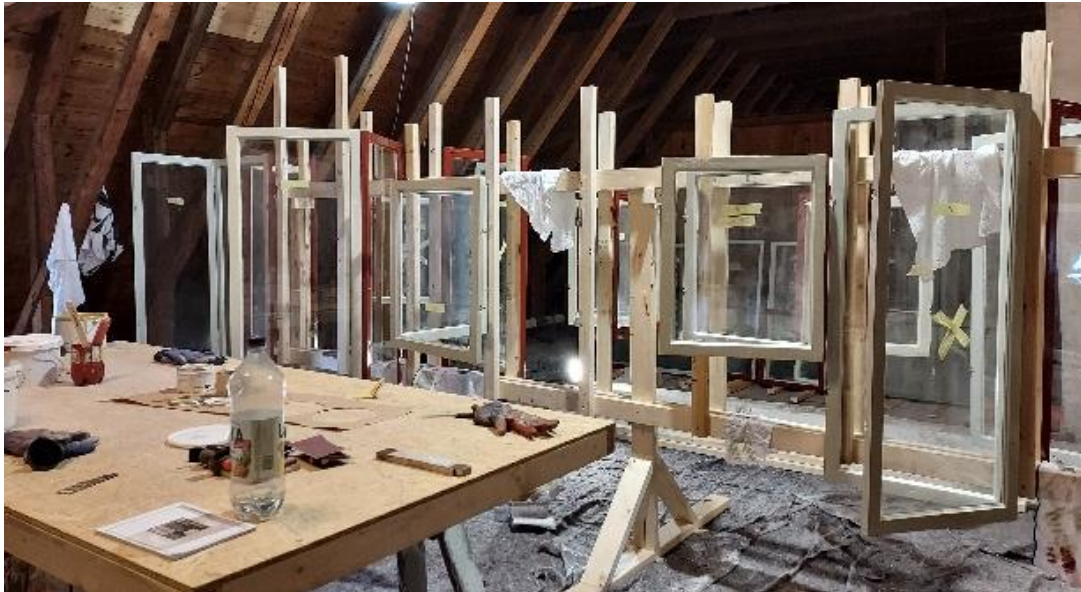
*Fig. 2. Fönsterbågar under arbetet.*

Samtliga tretton fönster, vilka är av sk. flaggfönstertyp, med sidhängda bågar (sammanlagt fyra bågar per fönster) har renoverats etappvis i skyddad miljö på Kungshusets vind (fig. 2). Samtliga fönster har enkelbågar med fast monterade innerbågar. Fönsteröppningarna har under arbetet skyddats med fönsterskydd (fig. 8), vilka spänts fast mot mittposterna med spännband. Detta har även möjliggjort skyddad åtkomst till karmarna.

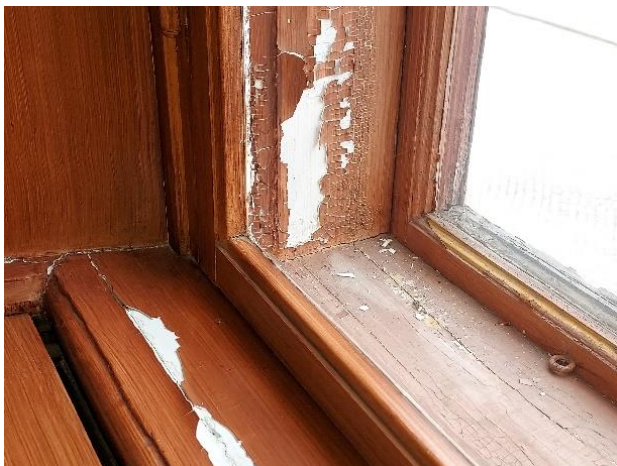
*Fig. 3. Representativ skadebild.*

På södra rummets karm, mellan bågarna, samt på ytterbågarnas insida, har den ådringsmålningslika kulören ersatts mot ljusgrå kulör (jämför fig. 3 och 4). Övriga karmars insida var avfärgad likt innerbågarna.

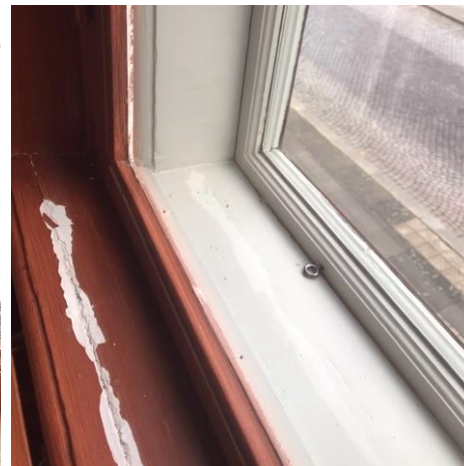
*Fig. 4. Som fig. 3, efter arbetet.*

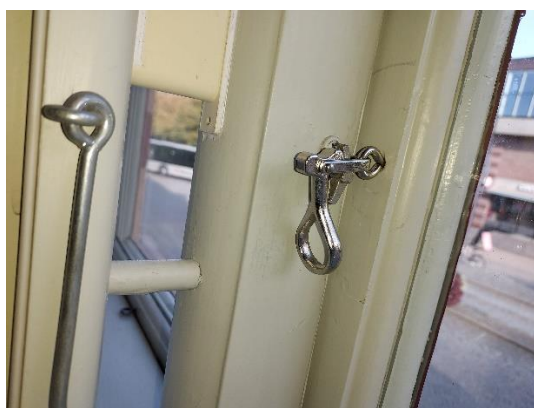
*Fig. 5. Ny fönsterhasp.*

På innerbågarna byttes 25 fönsterhaspar mot nytillverkade i befintlig modell (Fönsterlås 5177 N, vilken var en vanlig modell 1910–1950), fig. 5.

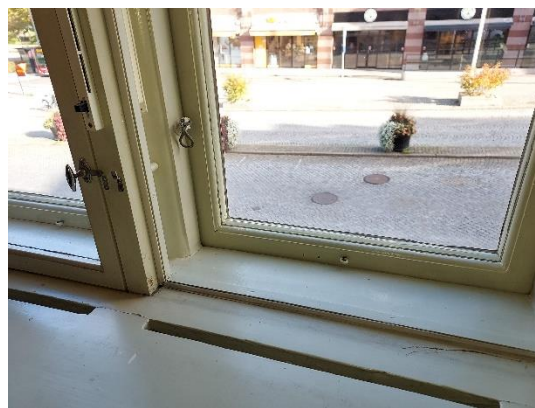
*Fig. 6. Slutmålad karm och ytterbåge.*

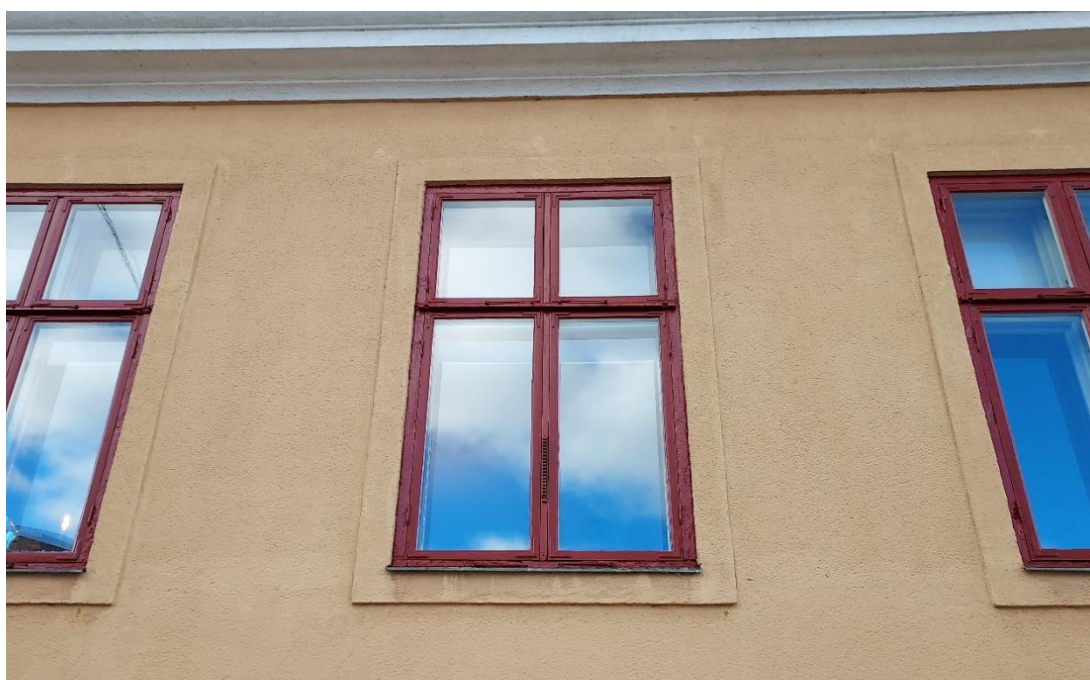
*Fig. 7. Tre av fönstren, efter arbetet.*

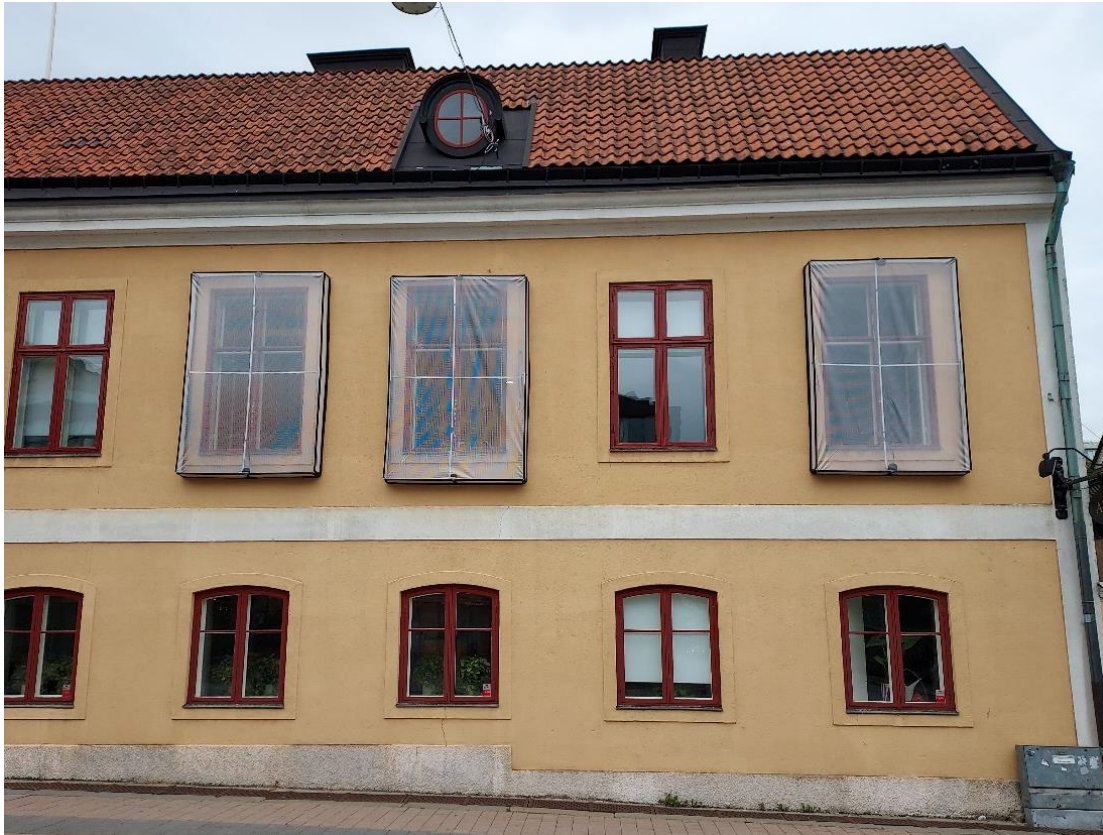
*Fig. 8. Vy mot östra fasaden, under arbetet.*
