BLEKINGE MUSEUM

Rapport 2017:20

Restaurering av tak- och väggmålningar, Hörby 1:95

Antikvarisk medverkan, 2017

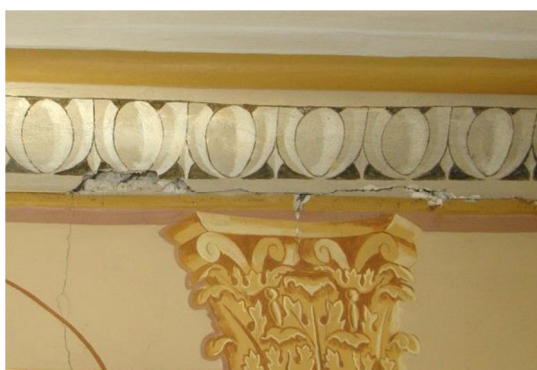
I samband med vägbygge till vindkraftverk 2014, strax öster om gården, uppkom ånyo sättningsskador då vägmaterialet maskinellt komprimerades. Dessutom kragade östra ytterväggen utåt ca 10 centimeter. Speciellt svåra skador uppstod på den östra hålkälslisten i det sydöstra rummet.

Fig. 1. Spricka på östra hålkälslisten.

Sprickor – till övervägande delen på östra och södra takpartierna – har varsamt fyllts igen med gipsbaserat lagningspackel (ARDEX A 828), påförd med spatel (se exempel på fig. 3 och 9). Likaså har lösa delar av hålkälslisten, på östra sidan, omfästs på ursprunglig plats med gips som fästmedel. Viss uppbyggnad med gips utfördes även vid mindre partier på hålkälslisten, där putsen fragmenterats i samband med sprickbildningen. Efter att gipset härdat skedde ommålning direkt på lagning med platsblandad limfärg (fig. 3), vilken efter påförning torkades med varmluft (fön).

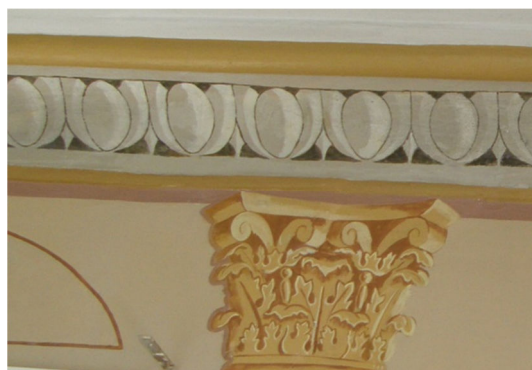
Fig. 2. Sprickan lagad och avförd.

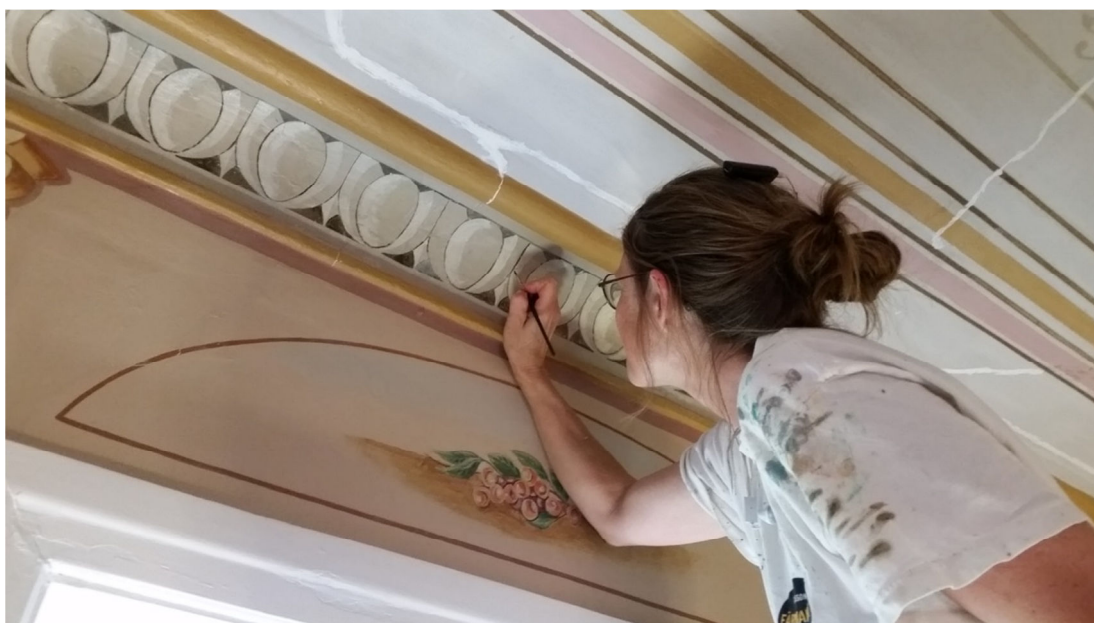
Fig. 3. Imålning med oljefärg efter spricklagning, södra hålkälslisten.

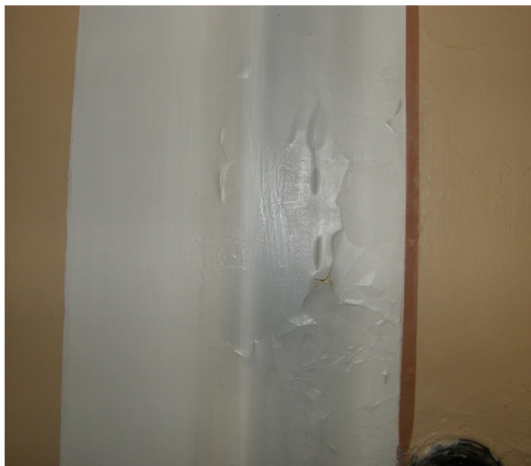
Fig. 4. Exempel på flagad färg.

Färgflagningen är alstrad genom att det bakomliggande linoljespacklet partiellt släppt på grund av spänningar och materialutmattning (plasticiteten i linoljespacklet är sedan länge försvunnen). Skadebilden kan anses som naturlig.

Sprickbildning på väggarna (se exempel på fig. 4), och partier med färgbortfall, har fyllts igen med linoljebaserat spackel (Rubinol), påförd med gummispackel. Spacklingen utfördes med stor precision, så att efterslipning inte blev nödvändig. Då spacklet torkat skedde ommålning med platsblandad linoljefärg.

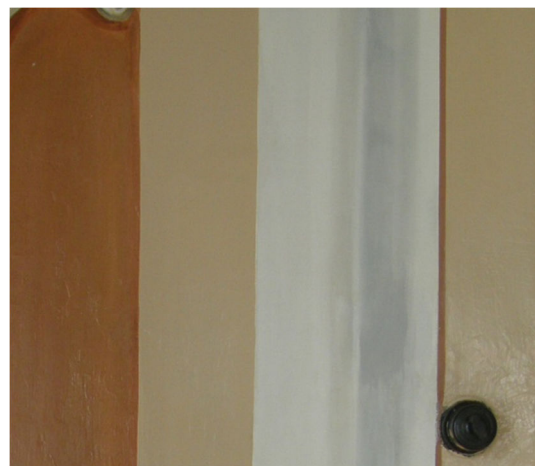
Fig. 5. Skada lagad.

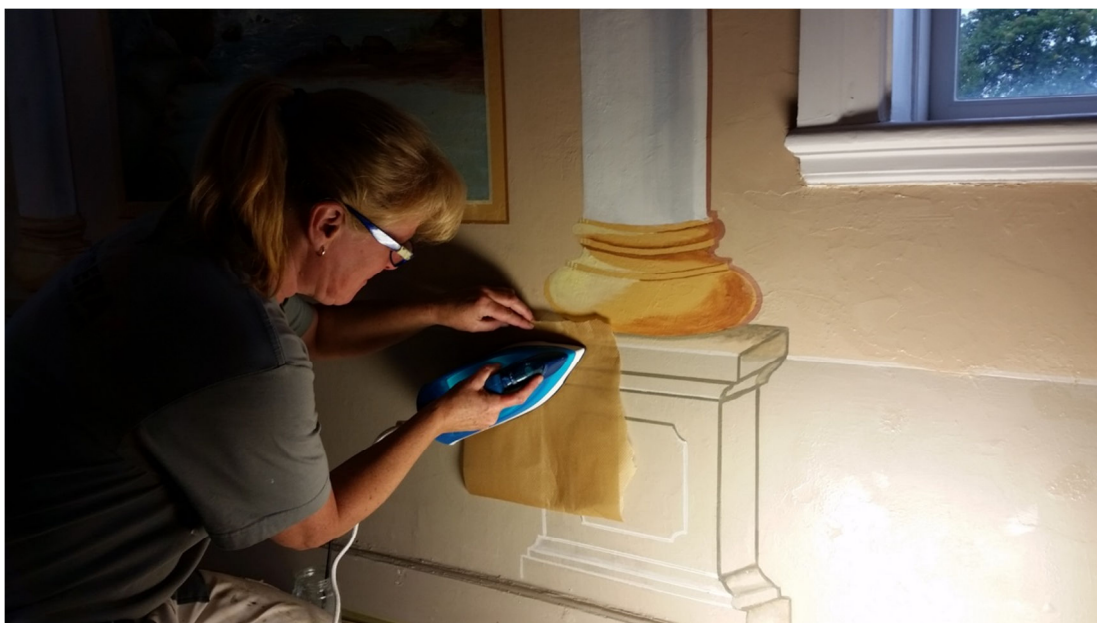
Fig. 6. Fasttryckning av flagat färgparti, efter mjukgörning.

Färgflagningar lagades genom att flagorna först mjukades upp med ånga, skapad genom att värma med strykjärn på blöt trasa, som pressades mot bakplåtspapper lagd på väggyta. De mjuka flagorna trycktes därefter fast med strykjärn och bakplåtspapper (fig. 6). Efter intryckning av flagor limmades de synliga sprickorna mellan fast och flagad färg med vattenbaserat lim (förgyllningsgrund som ej missfärgar, Wunda Size Syntetic). Limmet fördelades och maserades in för hand. Efter limning torkades överskottsmaterialet bort med fuktig trasa.

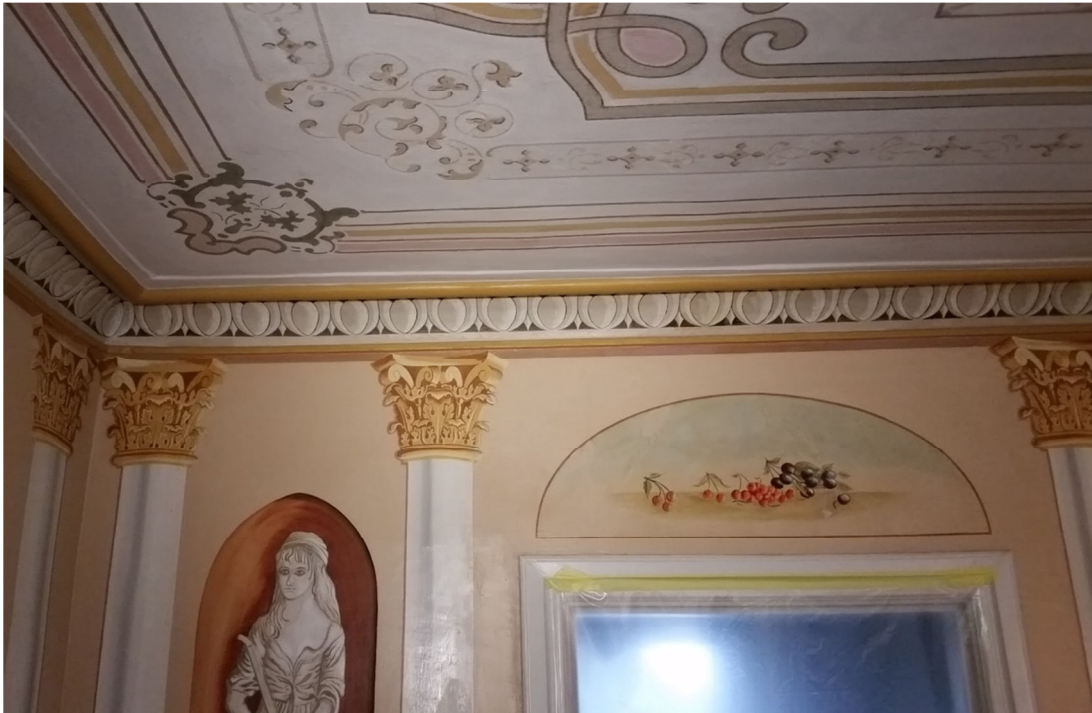
Fig. 7. Vy mot norra väggen, vänstra delen, under arbetet.

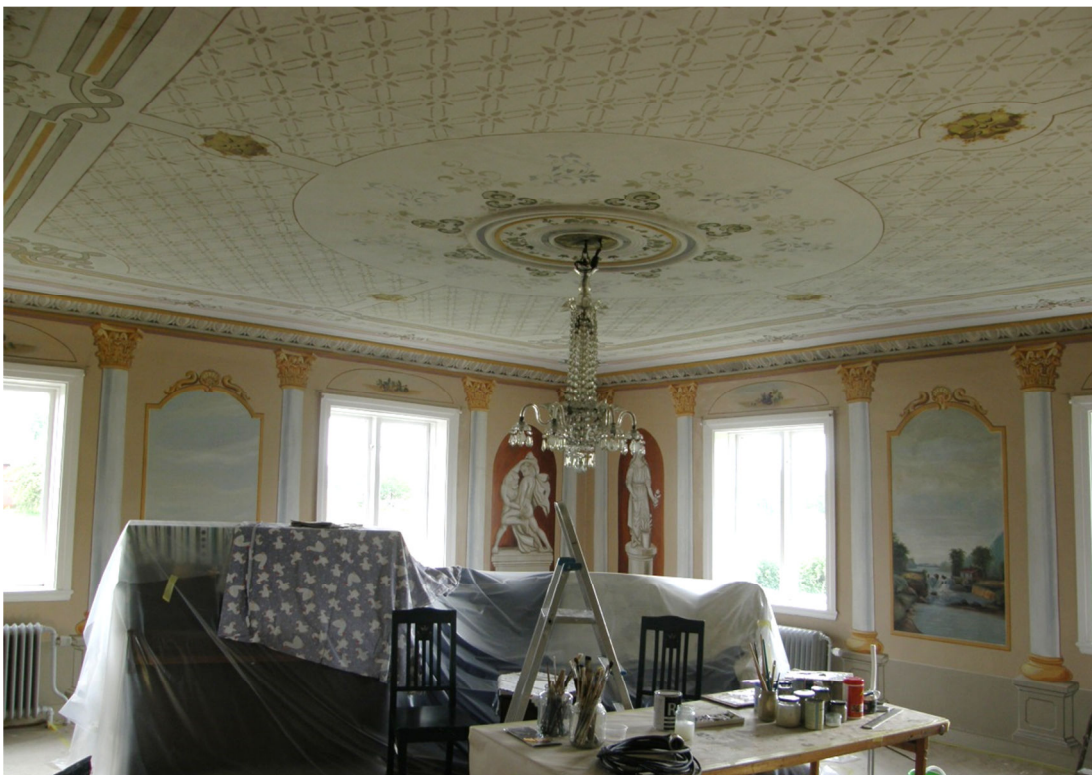
Fig. 8. Vy mot sydöstra hörnet, efter arbetet.

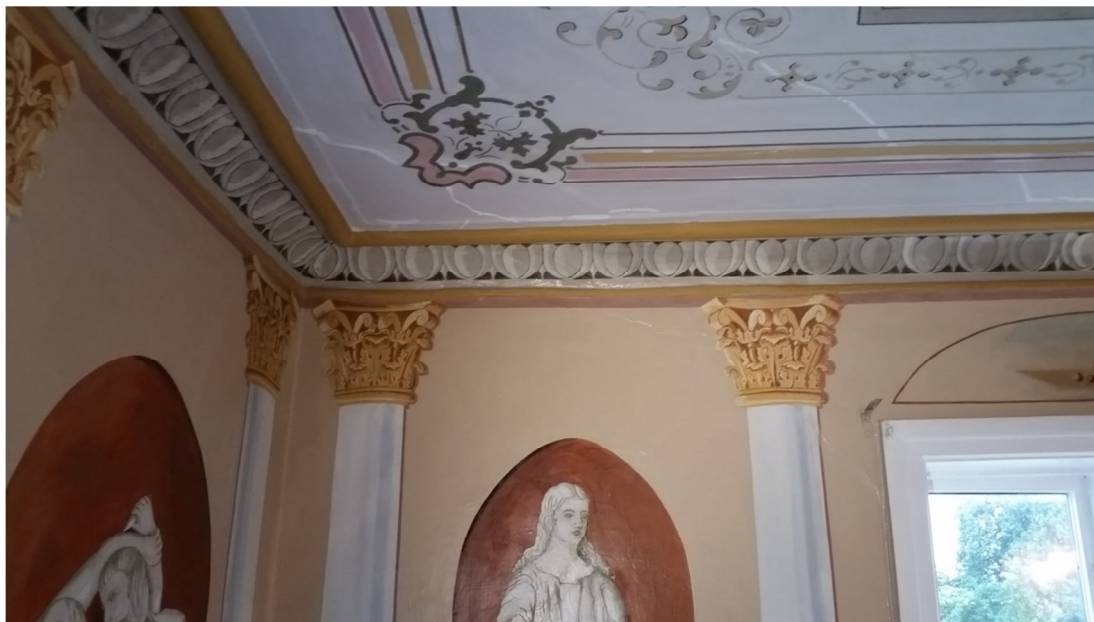
Fig. 9. Lagade taksprickor i sydöstra hörnet. Under arbetet.
