BLEKINGE MUSEUM

Rapport 2023:18

Afvelsgärde gård - renovering av trädgårdsmur

Antikvarisk medverkan, 2023

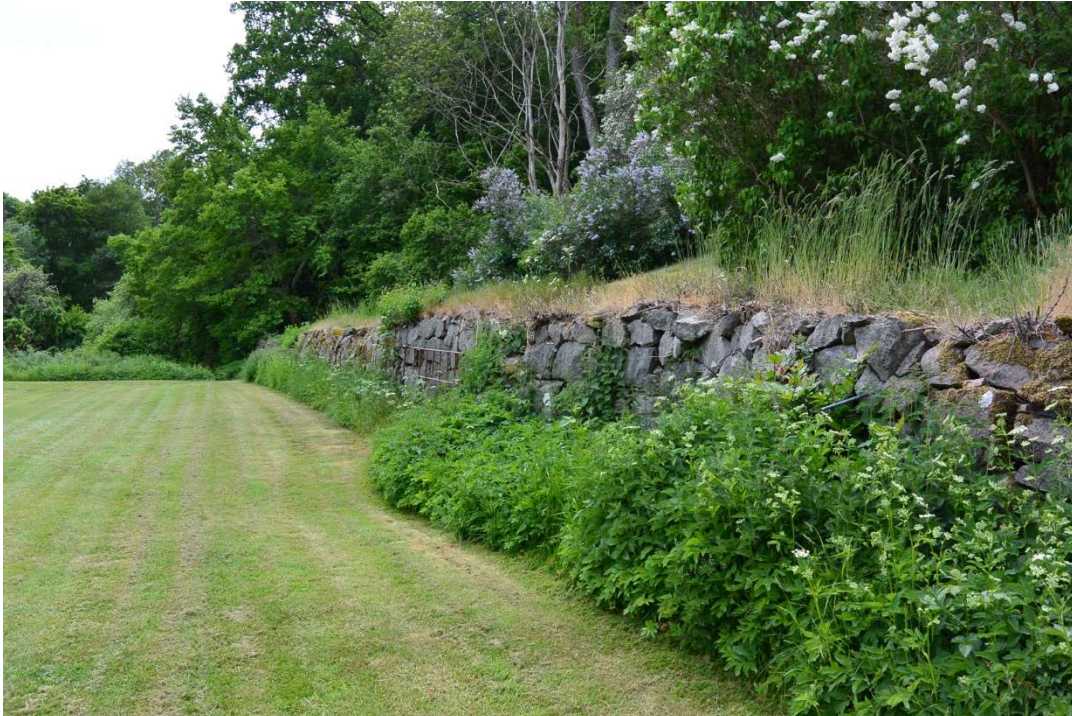
Den rätvinkliga formträdgården, söder om mangårdsbyggnaden, där en äldre kvartersindelning än idag kan skönjas, har förmodligen anor från 1700-talet. Ursprungligen fanns raka grusgångar och nyttoplanteringar bestående av frukt- och bärodlingar. Idag är ytorna gräsbeväxta men innehåller många äldre fruktträd (fig. 6). Den strikta utformningen bär tydliga drag av tidens trädgårdsideal. Utmed dess västra gräns löper en hög stödmur som avgränsar mot den högre liggande prydnadsträdgården vilken ursprungligen bestod av slingrande grusgångar, rabatter och organiskt formade gräsytor (fig. 2–5). Stödmurens sydligaste del vinklar västerut en kort sträcka, ansluter till en stensatt vägbana och avgränsar på så sätt prydnadsträdgårdens södra sida mot den mer fritt och vildväxande landskapsparken. Mursträckningen var i sin helhet i behov av översyn på grund av partiellt raserade delar och sträckor som riskerade att kalva (fig. 7–10).

Fig. 7. Stödmuren före arbetet, vy mot söder.

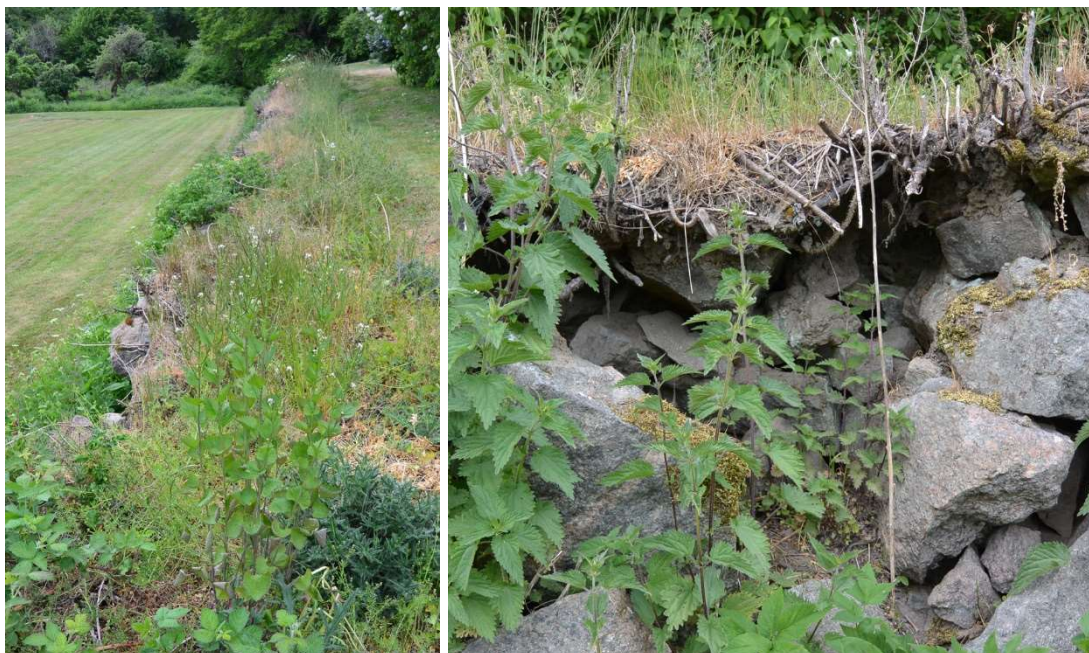
Fig. 8. Ovansidan av muren före arbetet, vy mot söder. Fig. 9. Raserat parti där murens fyllning bestående av mindre stenskravel blottas.

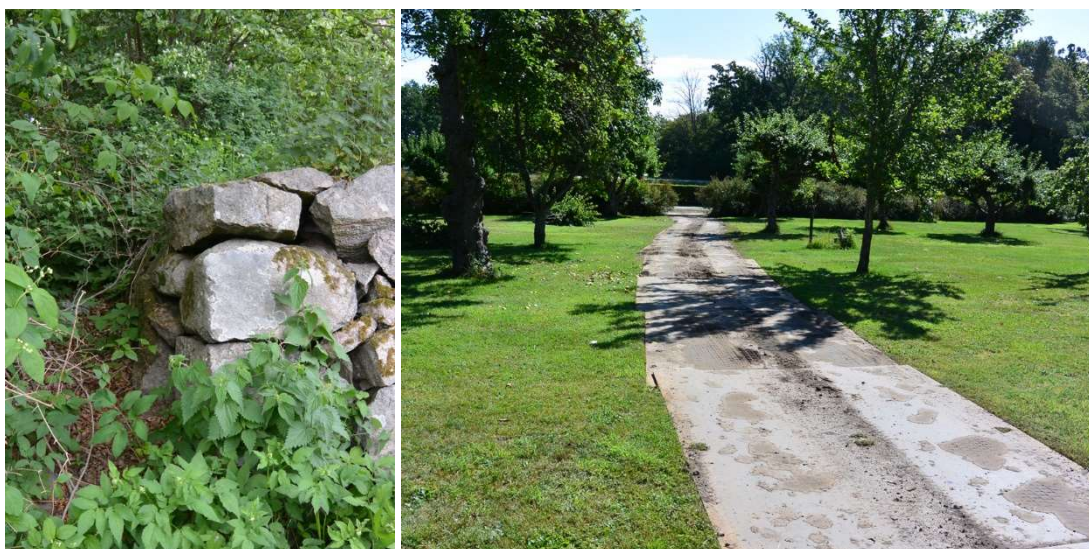
Fig. 10. Murens hörn i söder, där muren vinklar västerut, före arbetet. Fig. 11. Skyddande plåtar är utlagda på gräsmattan i formträdgården. I borte änden syns öppningen i spireahäcken, som löper utmed formträdgårdens östra sida.

En ca två meter bred öppning gjordes i spireahäcken utmed östra sidan av formträdgården för att möjliggöra transporter av fordon och material med så liten påverkan som möjligt på den övriga trädgårdsanläggningen. Körplåtar lades ut på gräsyrtorna för att undvika körskador (fig. 11).

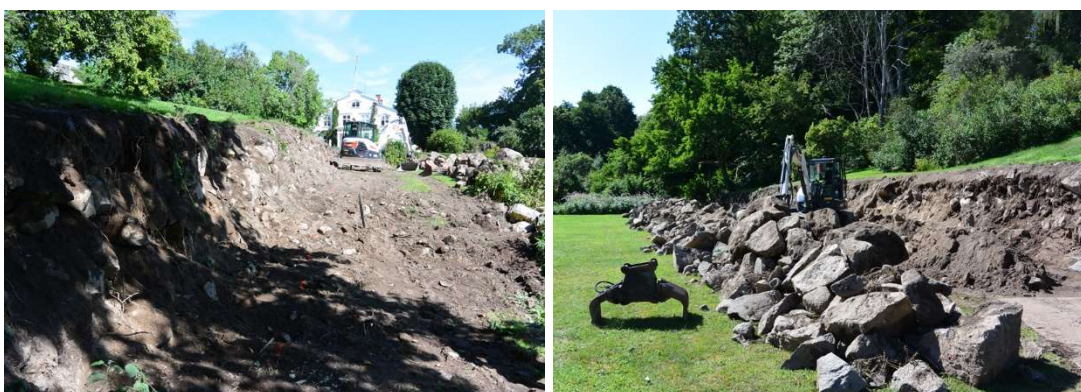
Fig. 12. Nedplockad mur, vy mot norr. Fig. 13. De nedplockade stenarna lades parallellt utmed muren.

Murverket frilades från grässvål och vegetation i form av bl a syrén, björnbär, vresros och nässlor. Den södra sträckan var i princip dold av ett stort hasselbuskage som togs bort vilket medförde att ett äldre magnoliaträd friställdes och synliggjordes (fig. 18). Muren plockades ner sten för sten till murbasen och dess grundstenar (fig. 12). De nedplockade stenarna sorterades och lades åt sidan längs med mursträckningen (fig. 13). Jord och organiskt material i form av rötter och grästorvor separerades från stenen. Vissa av grundstenarna justerades för att uppnå en hållbar konstruktion. I botten lades ett ca 20 cm bärlager av makadam som packades hårt. Utmed murens bakkant lades geotextil för att förhindra att jord ”rinner ut” genom stenarna i murkonstruktionen (fig. 14 och 15).

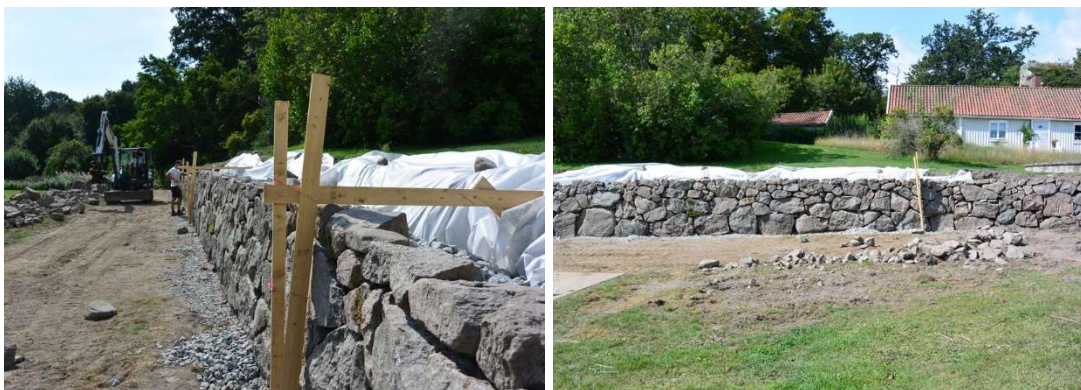
Fig. 14. Under återuppbyggnad med invändig geotextil och komplettering av dräneringsmaterial. Fig. 15. Vy mot väster.

Återuppbyggnad gjordes med befintligt stenmaterial där större och mindre stenar blandades likt tidigare utseende, med en lutning inåt på 7–8% vilken bedömdes vara den ursprungliga. Murens stenfyllning (dold inne i muren) kompletterades med makadam (30–90 mm) samt snarlikt stenmaterial som entreprenören tillhandahöll för att uppnå ursprunglig murhöjd som kompensation för borttagen jord och organiskt material. Efter omläggning återställdes omgivande markytor genom att matjord lades ut som besåddes med gräsfrö (fig. 16–19 samt 21).

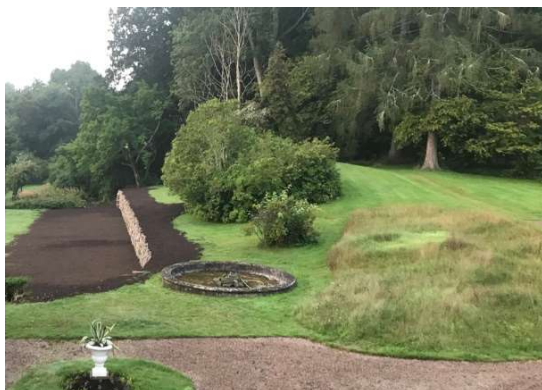
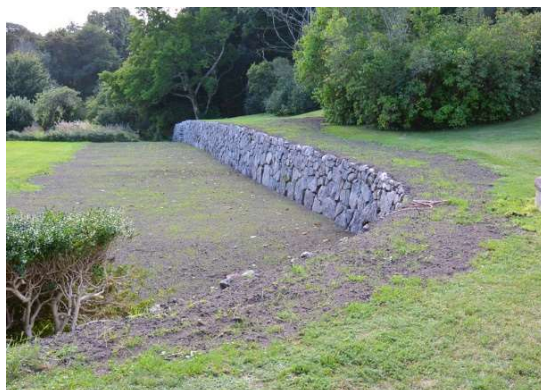
Fig. 16. Vy mot söder efter arbetet, jämför med fig. 2. (Foto Edvard Ruben.) Fig. 17. Efter arbetet, gräset börjar gro.

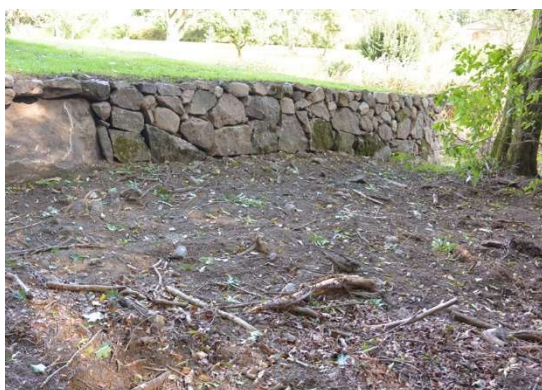
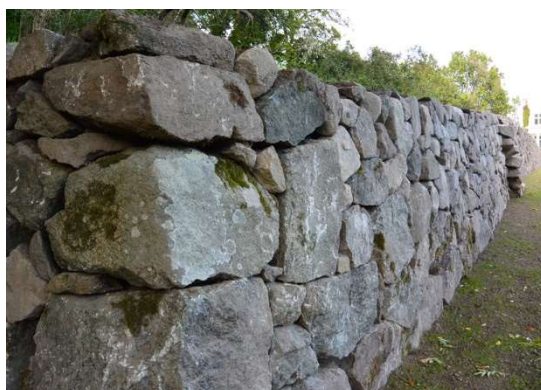
Fig. 18. Den södra, vinklande mursträckan, vy mot nordost. Till höger skimtar det friställda magnoliaträdet. Fig. 19. Vy mot norr från murhörnet i söder, jämför fig. 10. Konturerna av den inbyggda trappans utskjutande stenblock framträder en bit bort.

Den återuppbyggda inbyggda trappan hamnade av misstag några meter längre söderut än ursprungligt. Fastighetsägaren upptäckte misstaget när trappan och muren redan var återuppförda (fig. 19). Skadan bedömdes ur antikvariskt perspektiv vara begränsad och föranledde ingen åtgärd.

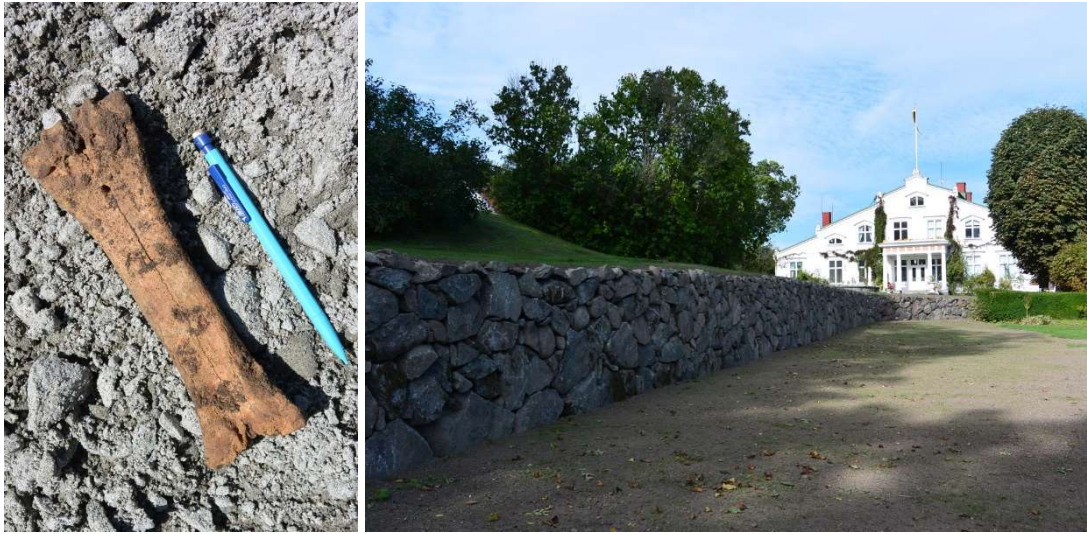
Stenmurar användes inte sällan till avskrädesplatser i äldre tider. Även denna mur verkar tidvis ha haft denna funktion då såväl omärkta taktegelskärvor men även en skelettdel av ett nötkreatur (del av framben) hittades inne i muren (fig. 20).

Fig. 20. Skelettdel av nötkreatur hittades i muren. Fig. 21. Efter arbetet, vy mot norr och mangårdsbyggnaden. Muren bildar återigen en distinkt gräns mellan formträdgård och prydnadsträdgård.
