Rapport 2023:6

## Jannebergs gård - renovering av stallets västra entré

Antikvarisk medverkan, 2023

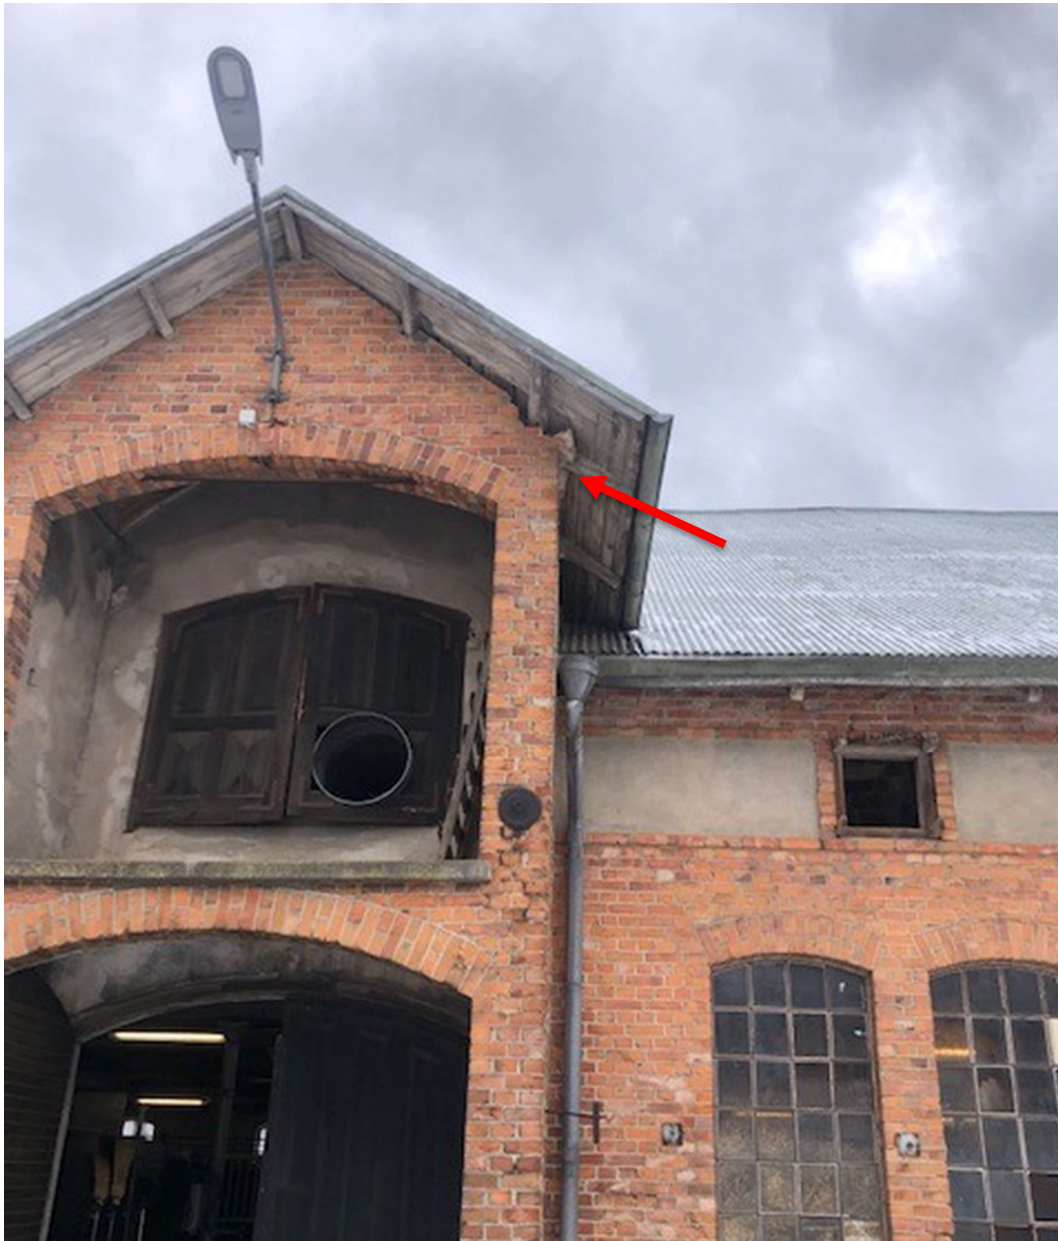
Fig. 3. Den västra huvudentrén före arbetet (foto Anders Svensson, *Allt i murning*). Röd pil visar skadad del.

I samband med kraftig blåst lossnade de nedre delarna av entrétaket från sitt fäste och några tegelstenar föll ner på marken (fig. 3). På grund av risk för personskada då entrén används dagligen av ridklubben utfördes lagningen tämligen omedelbart. Tegelstenar, totalt ca 40–50 stycken, i anslutning till skadan plockades ner. Nedtagna delar återupbyggdes med befintliga tegelstenar som murades med kalkbruk (Saint-Astier NHL5, 1:2, 0–4 mm). Takkonstruktionen drogs tillbaka i ursprungligt läge med handkraft och säkrades med ett stålband som murades in i väggkonstruktionen. Insidan slammades med kalkbruk likt befintligt utförande (Saint-Astier NHL5, 1:2, 0–4 mm). På utsidan drogs pärlfog med kalkbruk i samtliga fogar (fig. 4 och 5).

En akut skada på den övre delen av den västra huvudentrén på Jannebergs stallbyggnad lagades genom partiell demontering och återuppbyggnad med befintligt tegel samt förstärkning av takkonstruktionen med stålband.

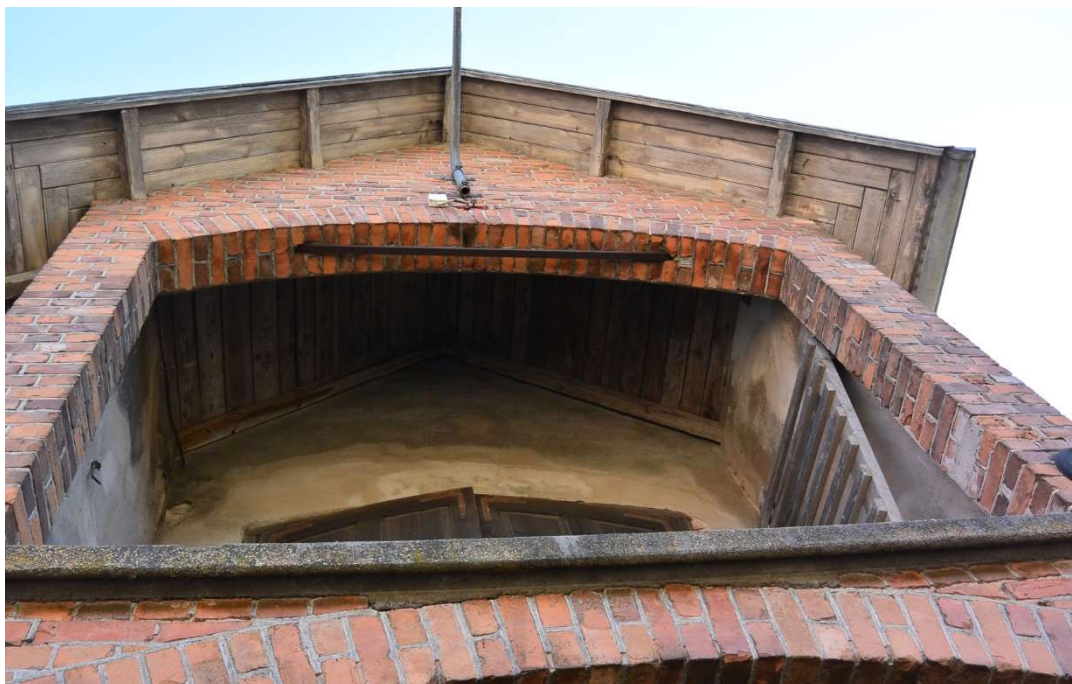
Fig. 4. Övre delen av västra entrén efter arbetet.

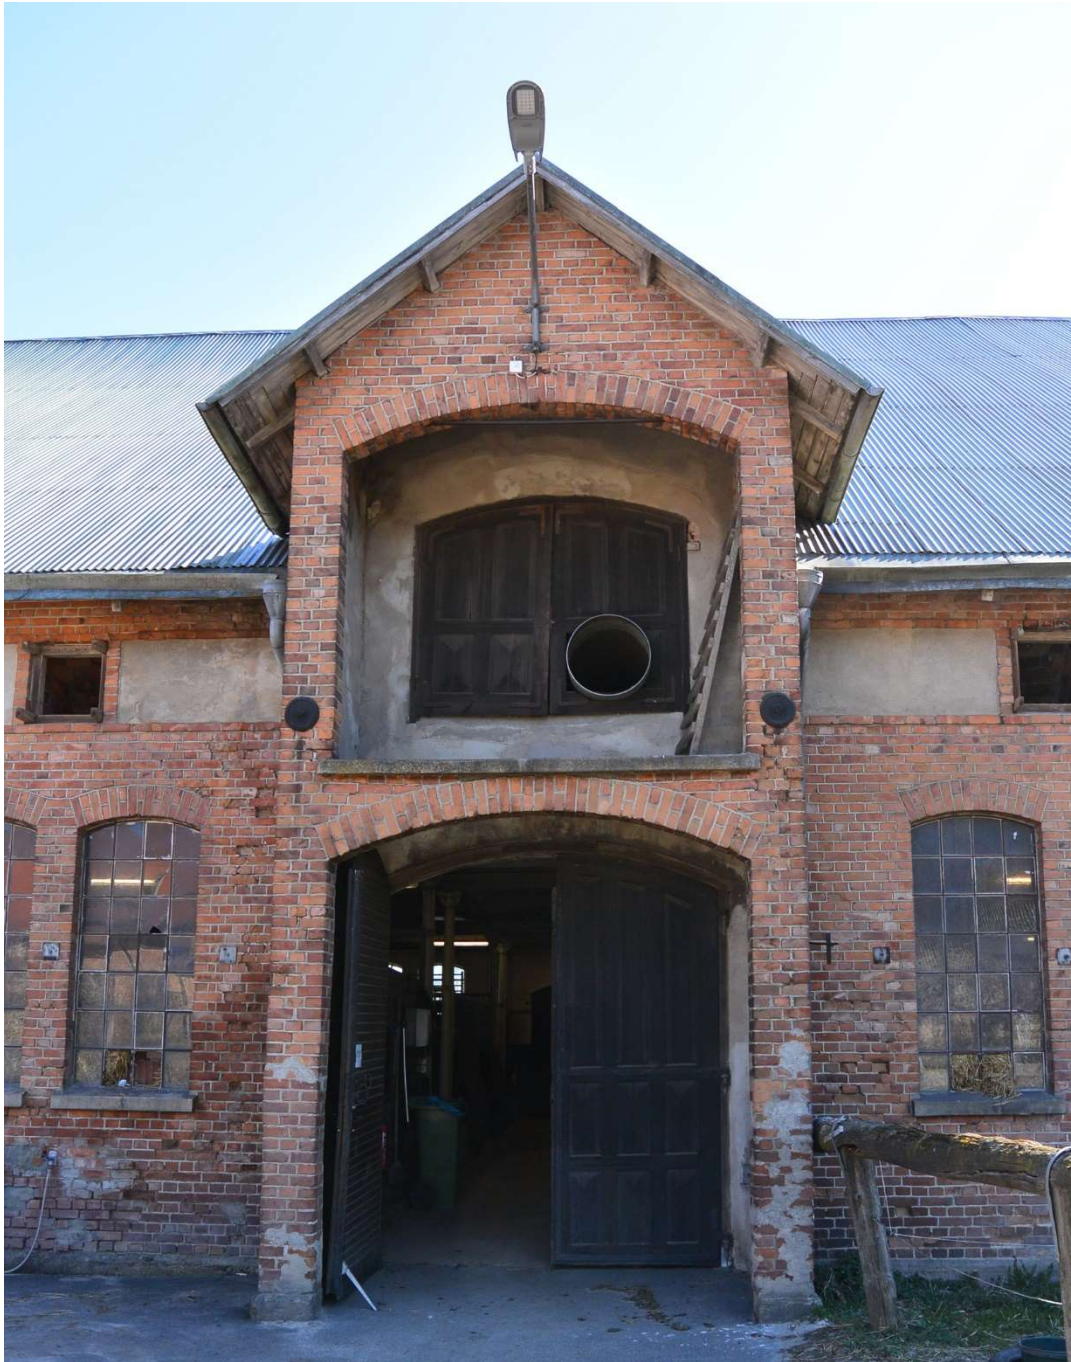
*Fig. 5. Den västra huvudentrén efter arbetet.*

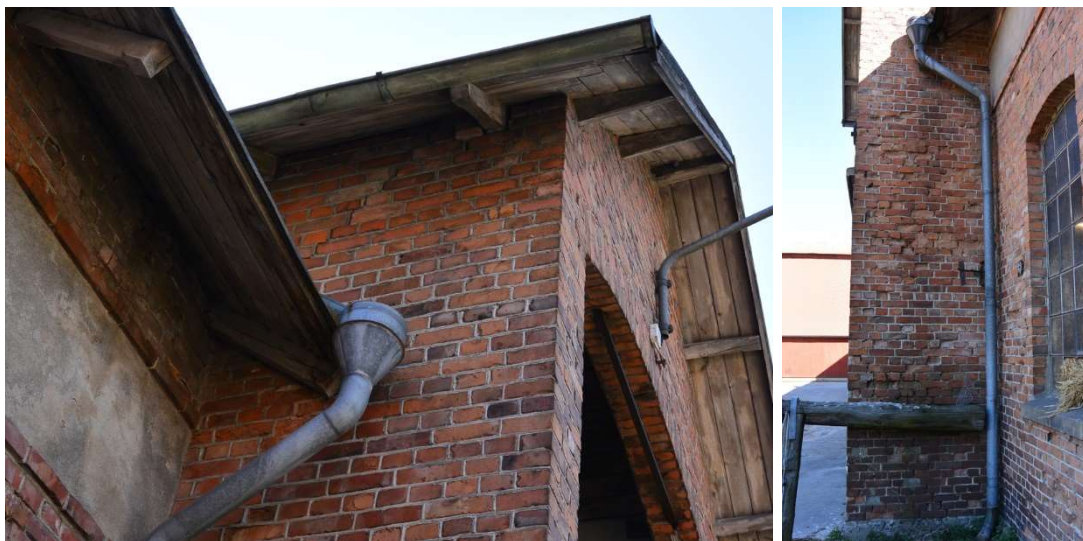
En diagonal sprickbildning noterades i övre delen av entrépartiets norra sida (fig. 6) och ett relativt stort antal tegelstenar på södra väggen är frostsprängda (fig. 7). Skadorna bör hållas under uppsikt och förslagsvis ses över i samband med framtida åtgärder.

Fig. 6. Sprickbildning i övre delen av norra entréväggen. Fig. 7. Frostsprängt tegel på södra entréväggen.
