Rapport 2022:35

Jannebergs gård - renovering av stallets entré

Antikvarisk medverkan, 2022

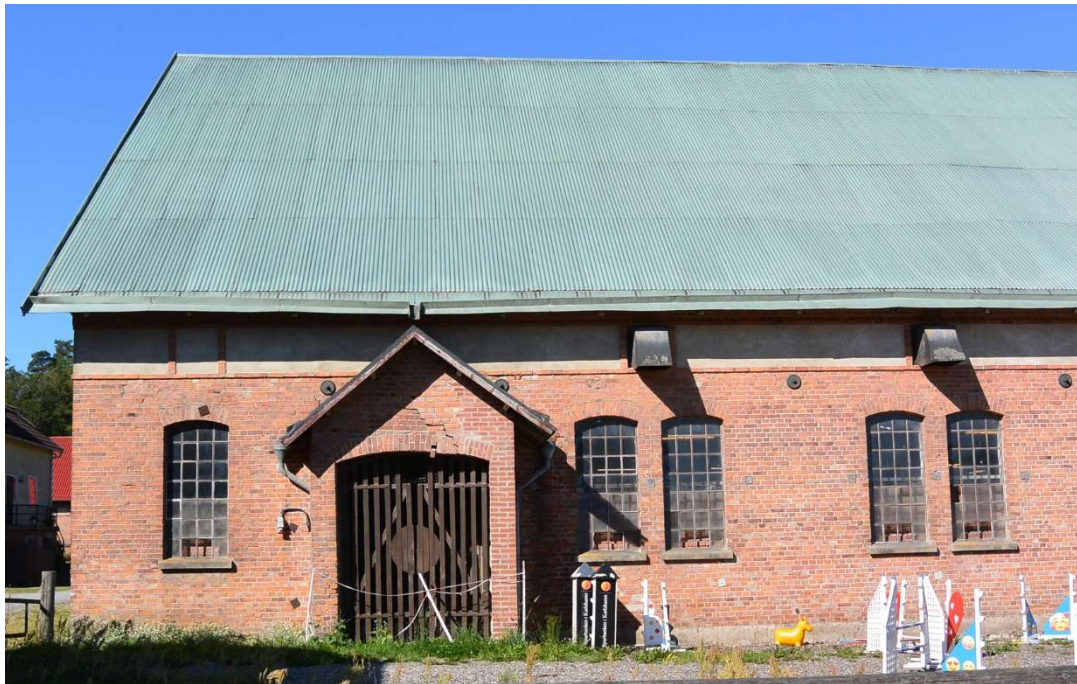
Fig.1. Stallet vid Janneberg. Den sydöstra entrén före arbetet, jfr fig. 14.

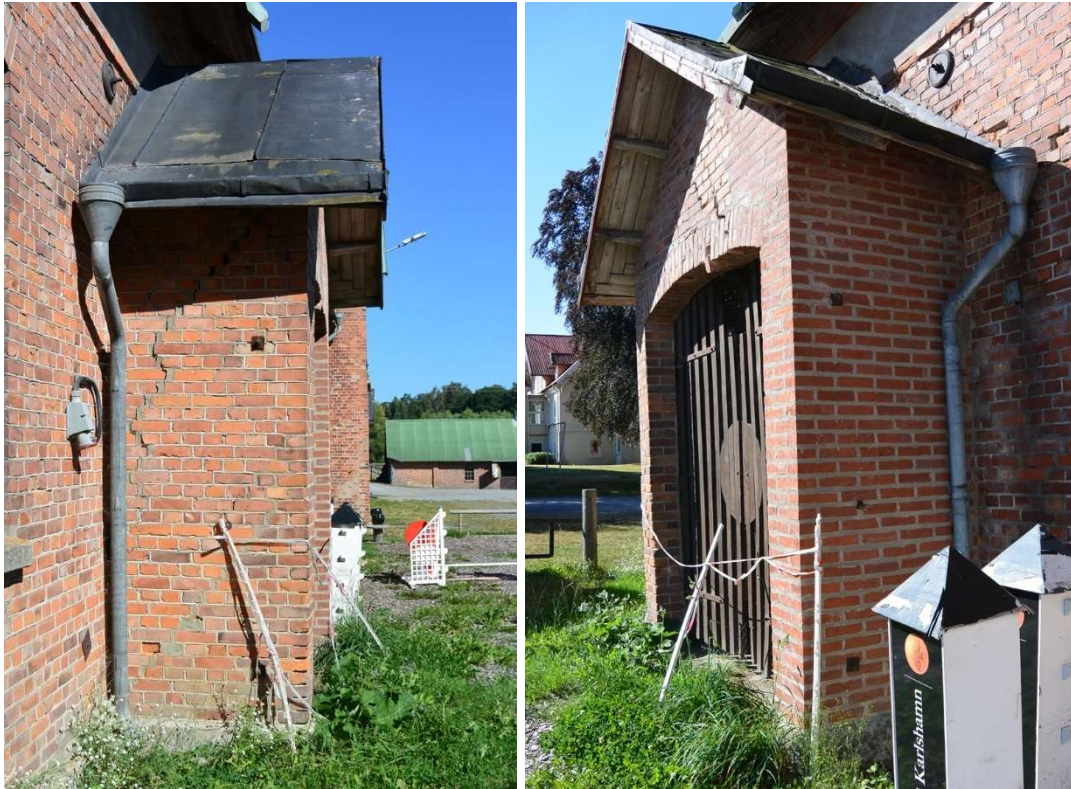
Fig. 5. Den sydöstra entrén, vy mot norr, före arbetet. Fig. 6. Den sydöstra entrén, vy mot söder, före arbetet. Tegelväggen närmast i bild är inte original utan uppbyggd i samband med renovering, troligtvis i senare tid. I bakgrunden skimtar Jannebergs mangårdsbyggnad.

Kraftig sprickbildning fanns i den sydöstra entrébyggnadens södra vägg samt i valvet ovanför ingången, där det även fanns en löst hängande tegelsten (fig. 5 och 6). Den norra väggen var sedan tidigare ommurad med nytt tegel (fig. 6). Det är okänt när detta gjordes, men troligtvis i relativt sen tid.

Inledningsvis togs entréns yttre trägrind bort och ställdes undan, liksom de båda stuprören. Demontering av de murade väggarna påbörjades men när det skivplåt-täckta entrétaket skulle stämpas upp upptäcktes kraftiga rötskador i den underliggande träkonstruktionen. Skadorna var omfattande och beslut togs att befintligt tak skulle rivas i sin helhet och ersättas av ett nytt, uppfört likt ursprungligt.

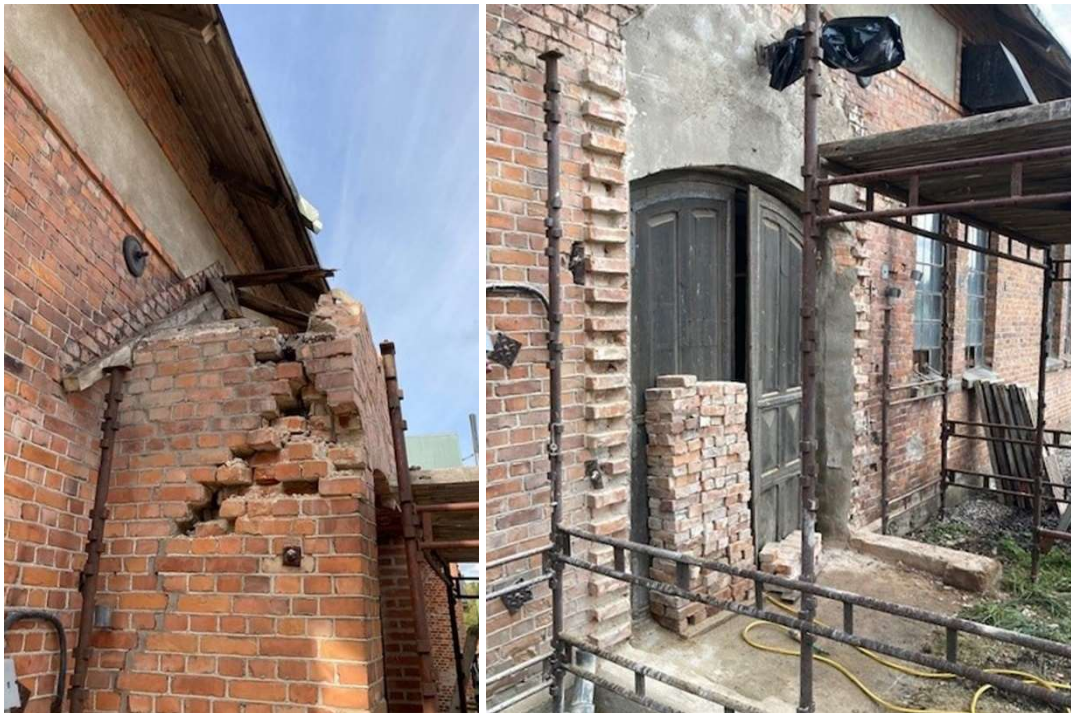
Fig. 7. Takkonstruktionen är demonterad och väggarna håller på att plockas ner. Fig. 8. Hela entrén är demonterad.

Entrén i sin helhet, både takkonstruktion och väggar demonterades ner till den gjutna betongsoken (fig. 8). Väggarna återuppbyggdes med nytt rött tegel (Helligsö Röd slagen SNF) som murades med kalkbruk (St Astier NHL 5, 0–4 mm) likt tidigare utförande i kryssförband (fig. 9). Inför valvslagningen tillverkades en valvstomme av regelvirke och plywood (fig. 10) varpå valvet kunde muras.

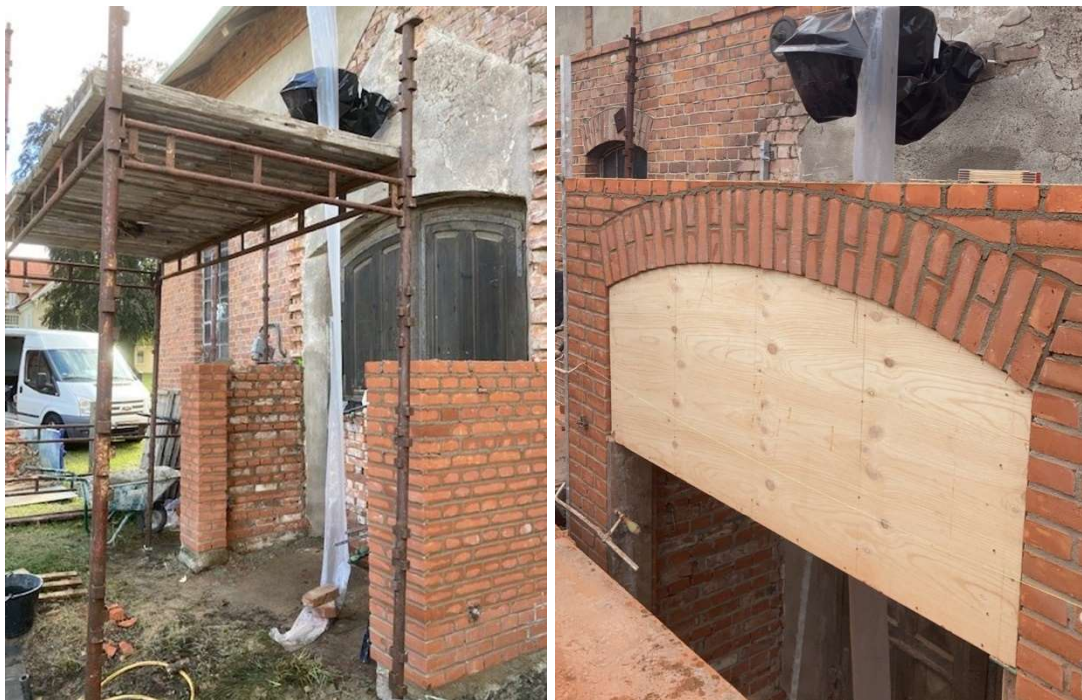
Fig. 9. Återuppbyggnad av väggarna. Fig. 10. Tegelvalvet är slaget ovanpå stommen.

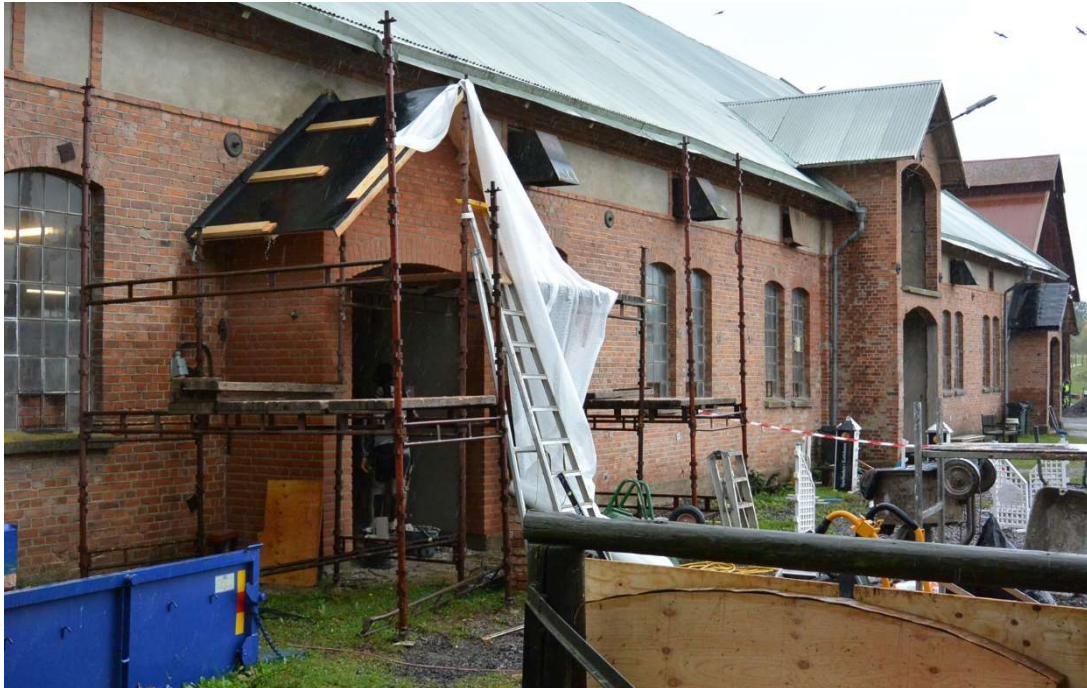
Fig. 11. Entrén är återuppbyggd. Det nya taket är täckt med råspont och underlagspapp, plättäckning återstår.

Ett nytt sadeltak konstruerades av regelvirke som täcktes med råspont och underlagspapp varpå fabrikslackerad svart plåt lades med dubbelfalsad skivtäckning likt tidigare utförande. På båda takfallen konstruerades fotrännor för att leda regnvatten till de båda stuprören invid fasaden. Se vidare under Iakttagelser under restaureringen. Det dekorativ utformade takfotsutsprånget återskapades genom att pärlspontpanel fästes i mönster likt tidigare. Nya, svagt avsmalnande taksprängs- och takfotstassar med partiellt avfasade hörn konstruerades av hyvlade bjälkar av furu (jfr fig. 6 och 13, före och efter arbetet).

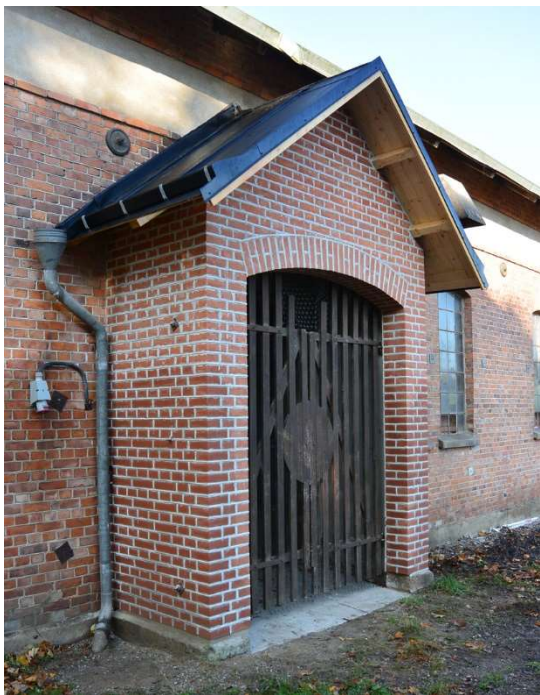
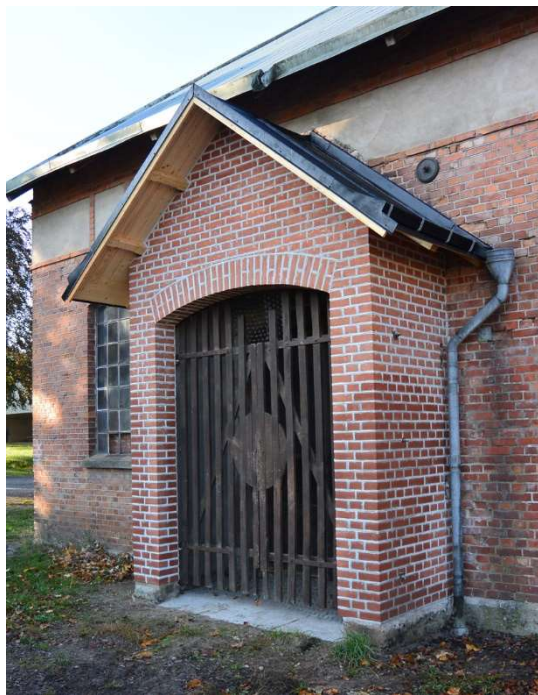
Fig. 12 och 13. Den sydöstra entrén efter arbetet.

Insidan av entrén slätputsades med hydrauliskt kalkbruk. På utsidan drogs pärlfog med kalkbruk (St Astier NHL 3,5, 0–1 mm) i samtliga fogar. Den yttre träporten återmonterades med ursprungliga gångjärn.

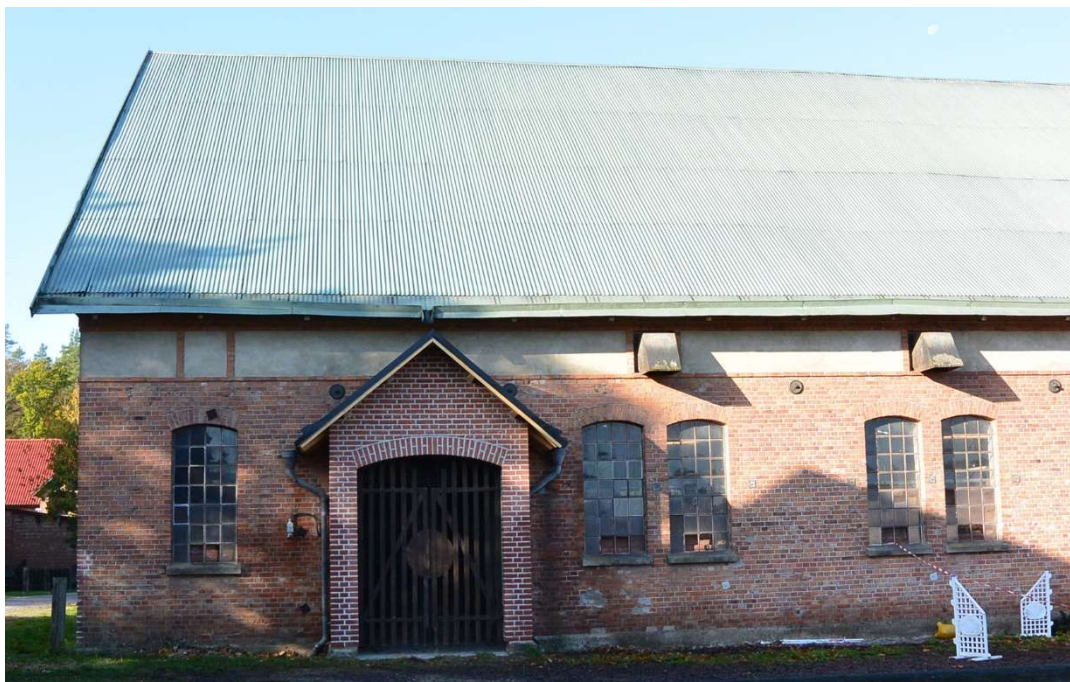
Fig. 14. Stallens sydöstra entré efter arbetet, jfr fig. 1.

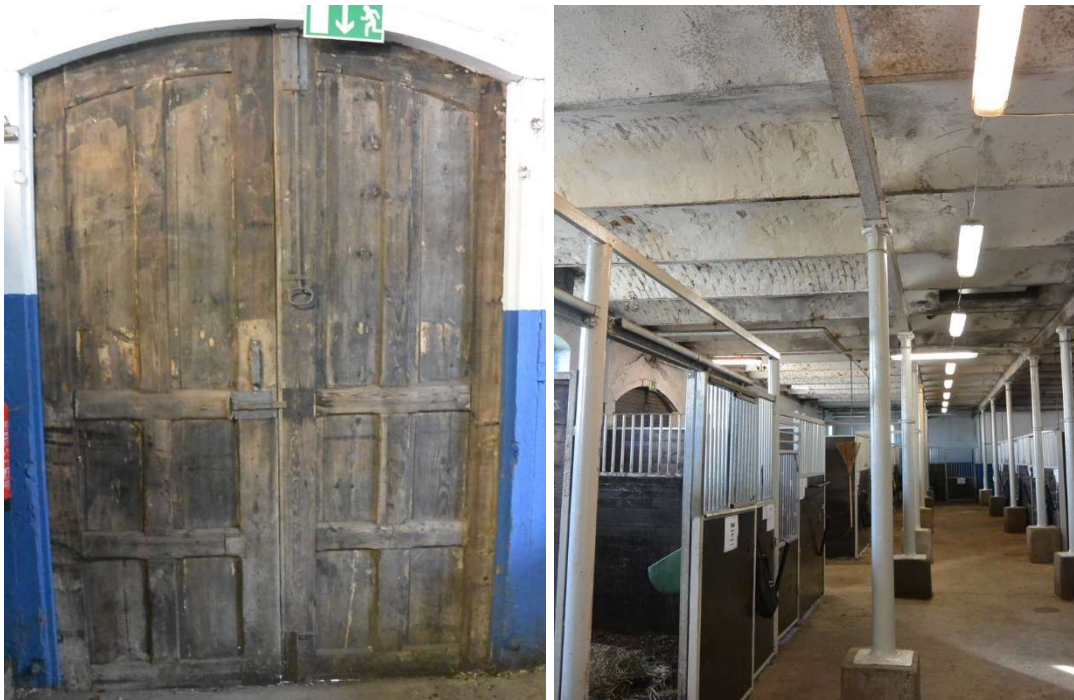
Interiört finns byggnadens ursprungliga konstruktion bevarad i form av tegelvalv mellan järnbalkar vilka vilar på gjutjärnsstolpar (fig. 16).

Fig. 15. Insidan av entréns välbevarade trädörr. Fig. 16. Stallens interiör med tegevalv och järnbalkar som vilar på stolpar av gjutjärn.
