Rapport 2022:28

Västeråkra gård - Renovering av murar

Antikvarisk medverkan, 2022

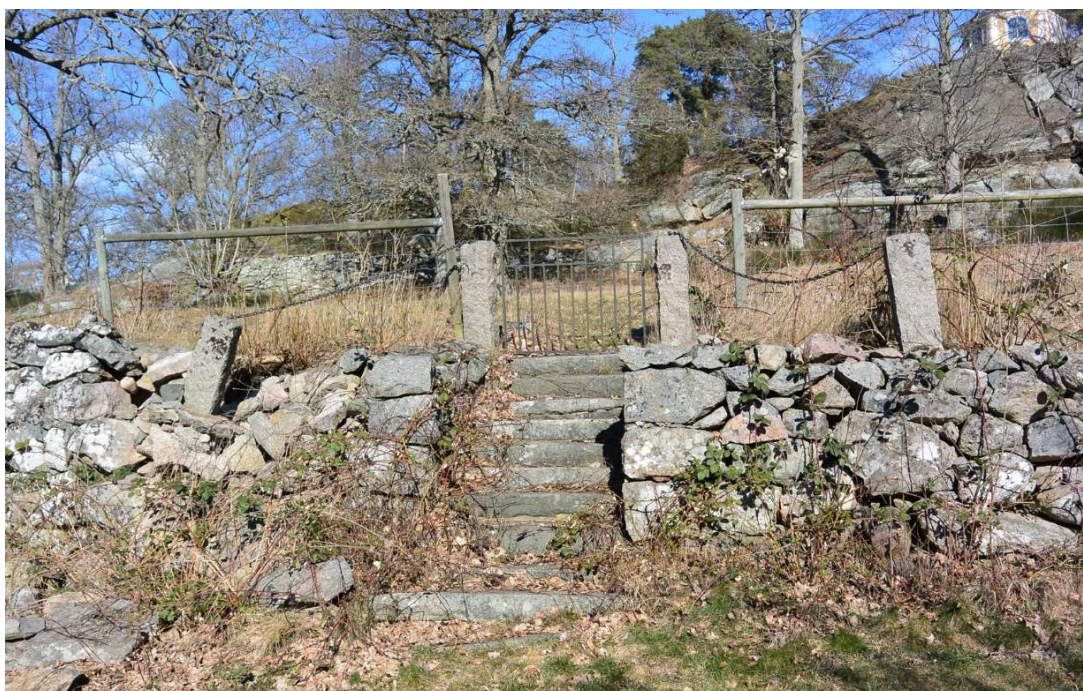
Den aktuella sträckan utgörs av den norra, yttre muren, belägen direkt väster om en stentrappa med smidesgrind och flankerande stenstolpar försedda med kättingar (fig. 2, nr 1). Stigen genom grindöppningen leder till ett lusthus beläget på höjden strax intill. (fig. 3). Den svagt buktande muren var partiellt raserad och en av stenstolparna hade hamnat ur läge (fig. 4).

Fig. 3. Del av mursträcka 1 före renovering. Stigen genom grinden leder till lusthuset som syns i övre högra hörnet.

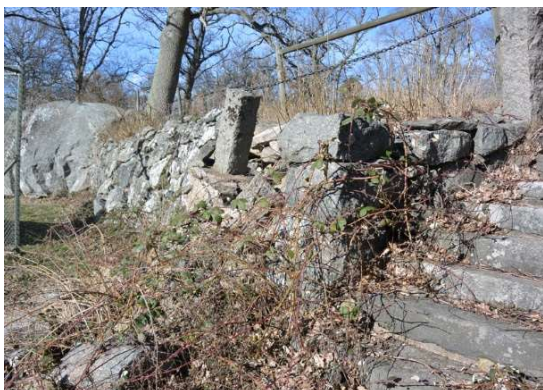
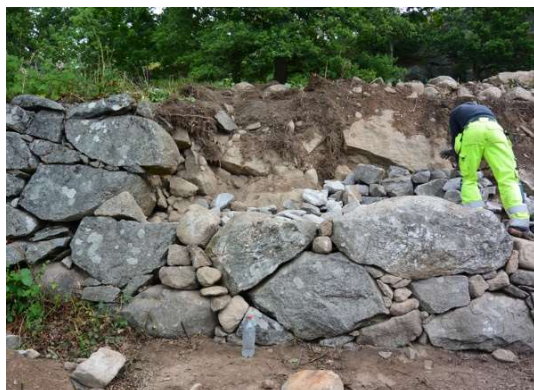
Fig. 4. Vy mot norr, före renovering, jfr fig. 8. Fig. 5. Muren har demonterats och är under återuppbyggnad. Notera de stora stenblocken i bakkant.

Murverket frilades från vegetation i form av björnbär och nässlor. Den relativt breda muren plockades ner till de större grundstenarna som inte rördes. Bakomliggande stenfyllning togs bort in till mötande stora stenblock i bakkant (se fig. 5). Den huggna, lutande stenstolpen med tillhörande kätting demonterades och lades åt sidan.

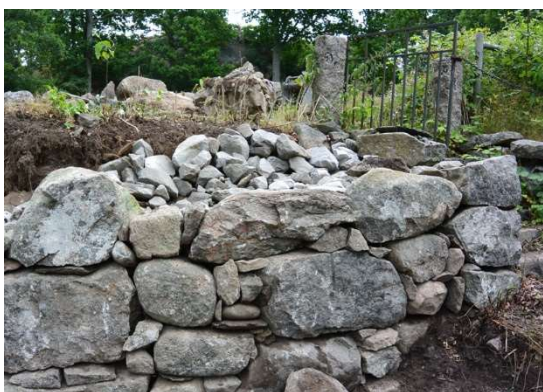
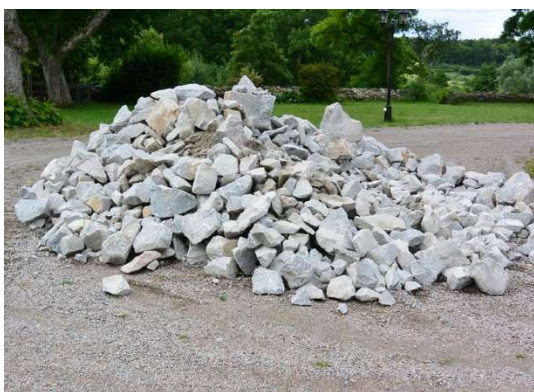
Fig. 6. Muren i anslutning till trappan, under arbetet. Fig. 7. Kompletterande ny sten.

Återuppbyggnad gjordes med befintligt stenmaterial i form av en blandning av större stenar och kilstenar för en hållfast konstruktion. I så stor utsträckning som möjligt återlades lavbevuxna stenar med patina längs murens utsida. Murens stenfyllning (dold inne i muren) kompletterades med viss ny sten (Vambåsa sten fig. 6). Murens lutning samt svagt buktande former återskapades likt ursprungligt utförande (fig. 8 och 9). Stenstolpen återmonterades på ursprunglig plats. Med undantag av de stora stenblocken som flyttades med maskin utfördes återuppbyggnaden till största delen för hand med hjälp av bl a spett och kofot.

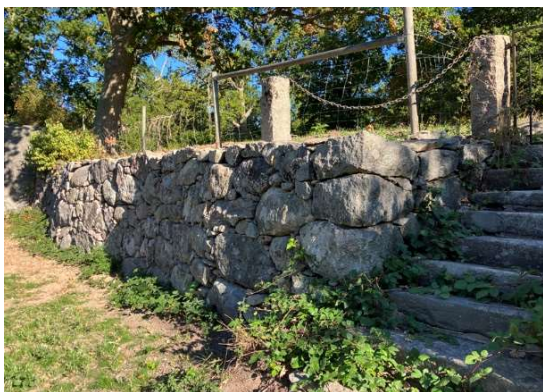
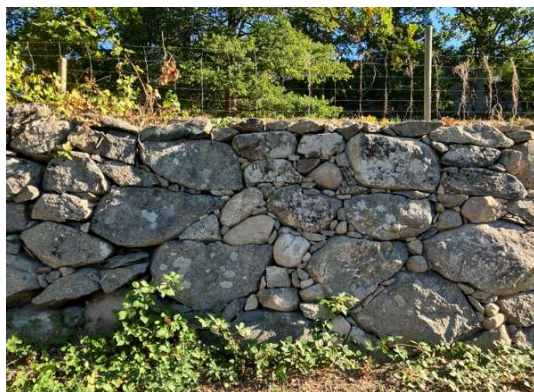
Fig. 8. Vy mot norr, efter renovering, jfr fig. 4. Fig. 9. Vy mot öster, efter renovering, jfr, fig. 5.

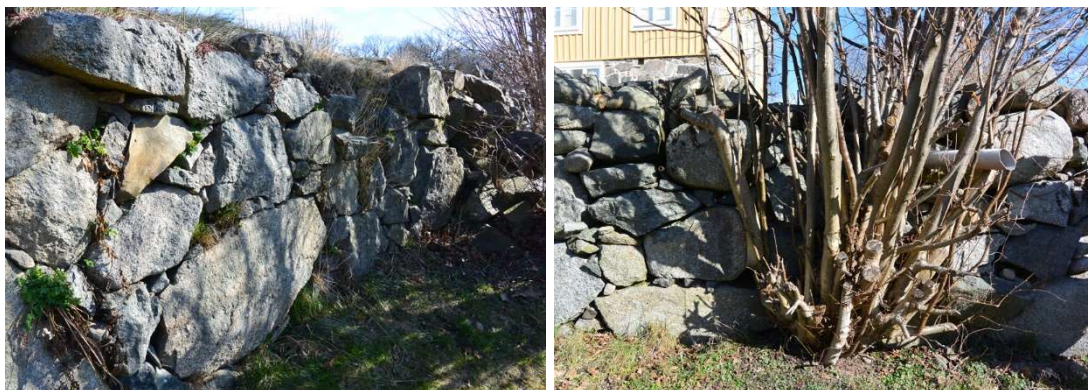
Denna nordsydliga mursträcka utgör den inre stödmuren som omger mangårdsbyggnadens trädgård (fig. 2, nr 2). Sättningar och mindre ras hade skett, främst i anslutning till en omfattningsrik hasselbuske tätt intill muren strax intill ett dräneringsrör. (fig. 10 och 11) Vid jämförelse med 1862 års plan kan det inom den aktuella mursträckan ha funnits en tidigare öppning eller trappa som senare tagits bort, en åtgärd som möjligen kan ha påverkat murens stabilitet.

Fig. 10. Mursträcka 2, vy mot sydost, före renovering. Raserat parti skymtar till höger i bild. Fig. 11. Omfångsrik hasselbuske invid muren, jfr fig. 15.

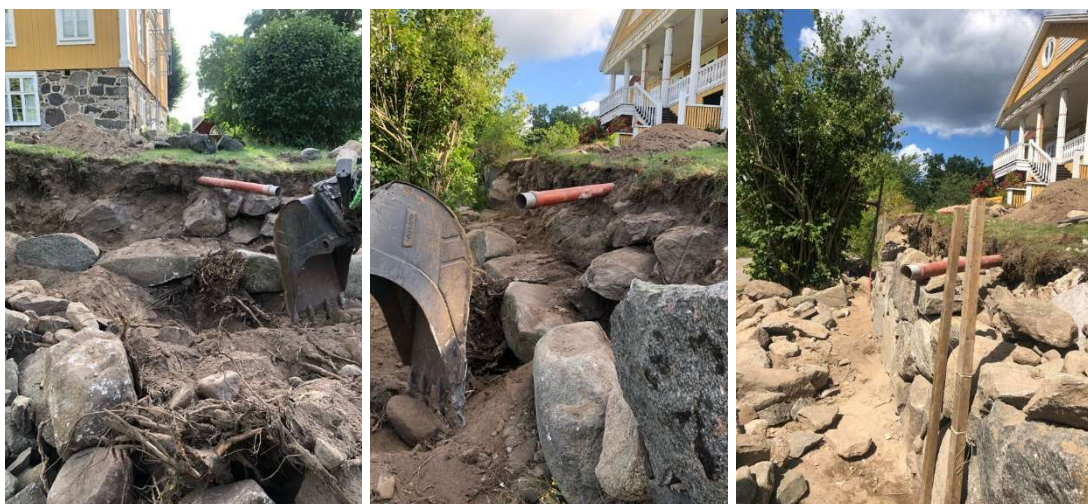
Fig. 12. Mursträcka 2 under renovering. Muren är demonterad och hasselbusken och dess rotsystem har grävts bort. Fig. 13. Grundstenarna är blottlagda, vy mot norr. Fig. 14. Muren under återuppbyggnad, vy mot norr.

Hasselbusken samt dess rotsystem grävdes bort och en schersminbuske beskars för att skapa utrymme mot muren (fig. 12). Med handkraft och mindre grävmaskin demonterades muren ner till de större grundstenarna (fig. 13). Muren återuppbyggdes likt tidigare utseende med befintligt stenmaterial i form av stora stenar och kilstenar för en hållfast konstruktion (fig. 14). Viss komplettering gjordes med ny sten i den inre konstruktionen. Befintligt dräneringsrör från den ovanliggande trädgården inleddades i den återuppbyggda murkonstruktionen likt tidigare utförande. Marknivån nivellerades något för att åstadkomma en svag lutning ifrån muren.

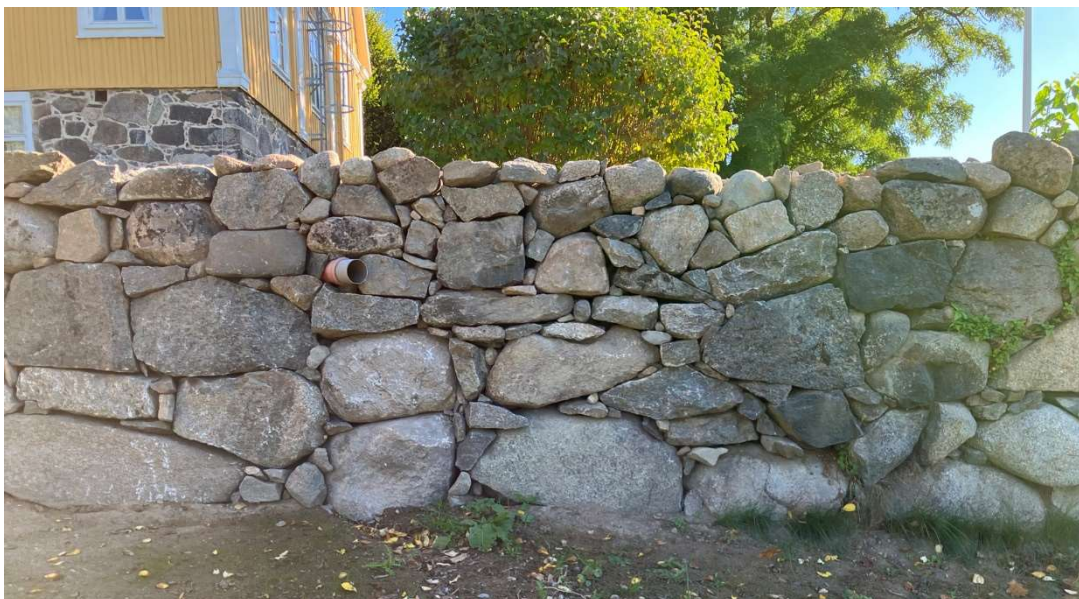
Fig. 15. Mursträcka 2 efter renovering, jfr fig. 11.

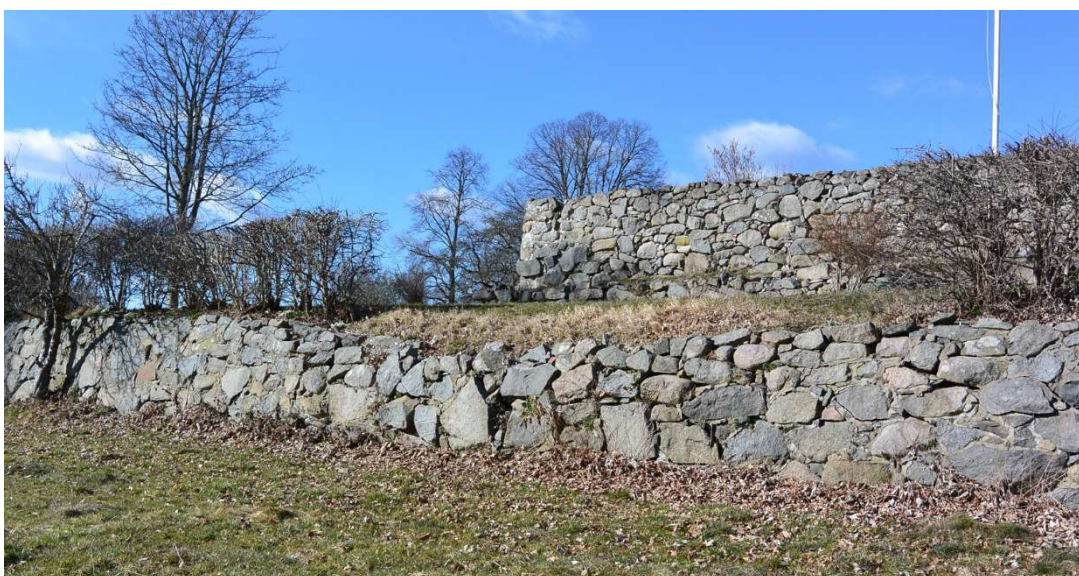
Längs den södra yttre muren fanns ett par längre skadade sträckor med sättningar och nedsjunkna partier där stenar saknades (fig. 2, nr 3). Ovansidan var delvis överväxt av gräsmatta (fig. 16). Denna mur har vid något tillfälle fogats med cementbruk.

Fig. 16. Västra delen av mursträcka 3, före renovering. Jfr fig. 17, 19 och 20.

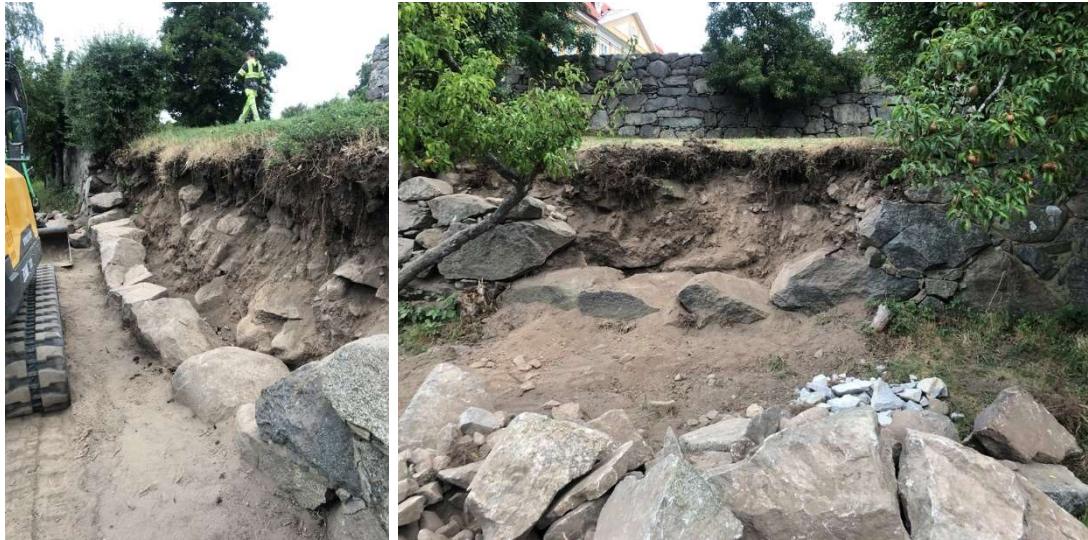
Fig. 17. Den västra delen av mursträckan under arbetet. Fig. 18. Den östra delen av mursträckan är demonterad, jfr fig. 21.

De skadade mursträckorna plockades ner till grundstenarna. Vid återuppbyggnaden användes befintligt stenmaterial som på murens insida kompletterades med viss ny sten för att återskapa murens ursprungliga höjd. Vid renoveringen togs hänsyn till de klippta häckarna på ömse sidor om de renoverade partierna, liksom ett par äldre fruktträd utmed muren.

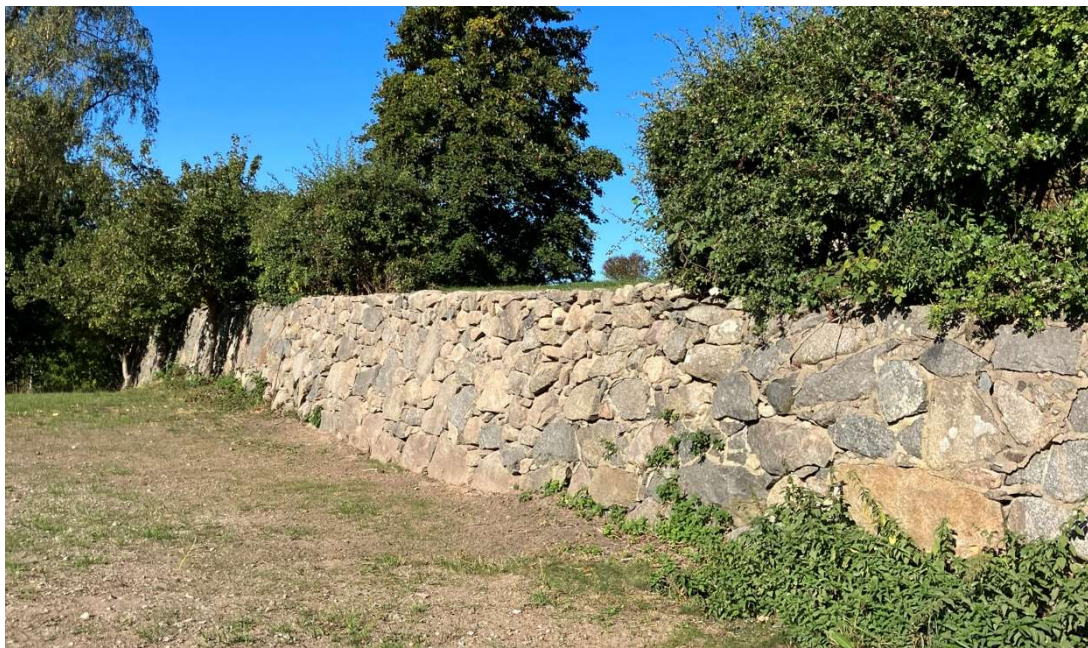
Fig. 19. Den västra mursträckan efter renovering.

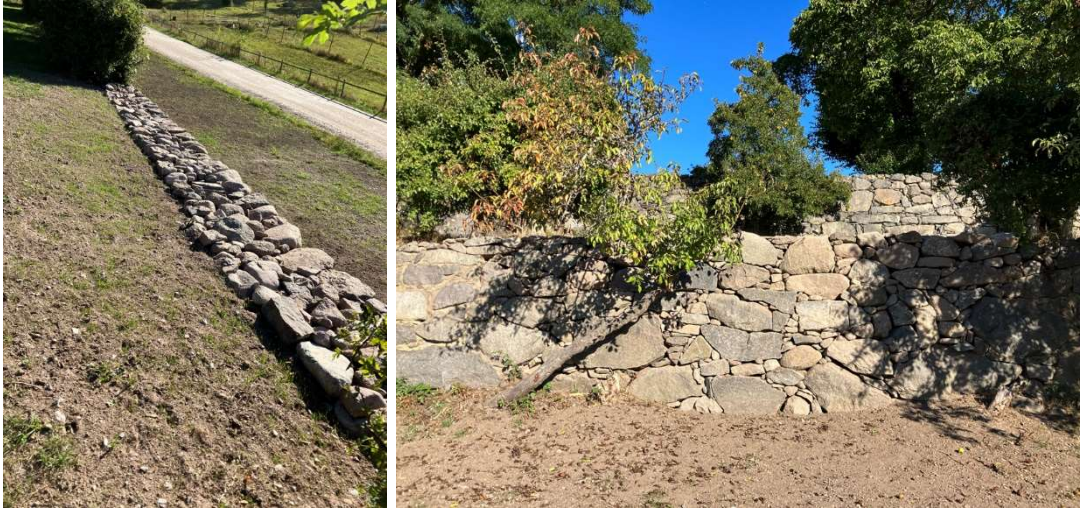
Fig. 20. Ovansidan av den västra mursträckan med återskapat krön. Fig. 21. Den östra mursträckan efter renovering, jfr fig. 18.
