Rapport 2021:19

## Fridlevstad hembygdsgård - utvändig reovering

Antikvarisk medverkan, 2021

# **Fridlevstad hembygdsgård**

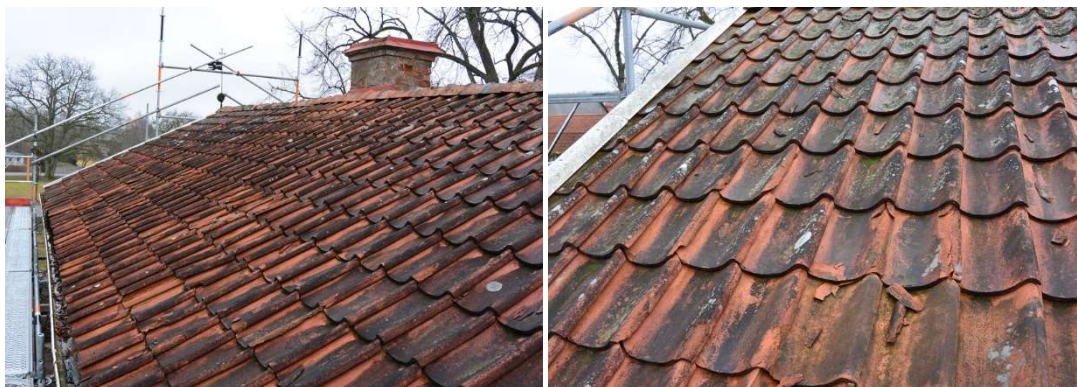
Fig. 3. Norra takfallet, vy mot öster. Fig. 4. En stor andel av pannorna på norra takfallet var spräckta och vittrade.

De befintliga tegelpannorna plockades varsamt ner för hand, sorterades och lades på pallar. En stor andel av pannorna på norra takfallet var vittrade och spräckta medan det södra takfallets pannor generellt var i gott skick och möjliga att återanvända. Pannorna saknade märkning och deras ursprung är okänt. Enstaka pannor på norra takfallets västra del hade i senare tid bytts ut mot pannor av annat, okänt fabrikat i avvikande storlek.

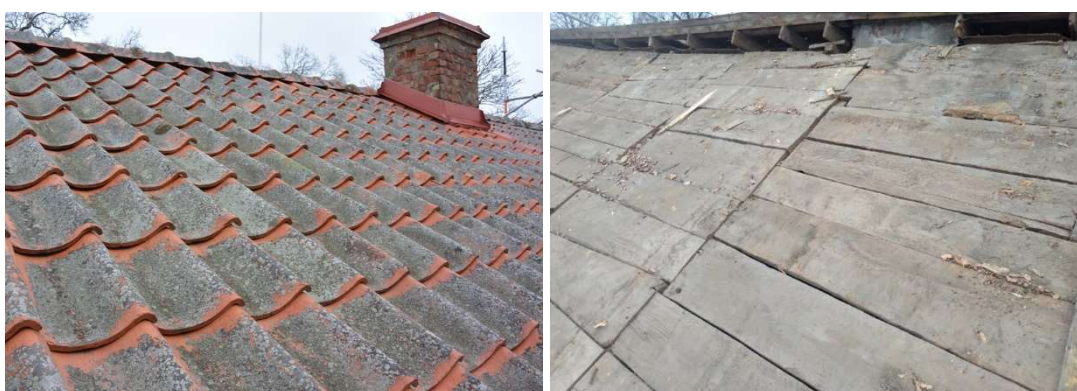
Fig. 5. Södra takfallet, vy mot öster. De befintliga takpannorna var i förbällandevis gott skick. Fig. 6. Befintligt sviktande undertak av brädor, vilket bildade en glipa längs takåsen (foto Anders Pettersson).

Under de nedplockade tegelpannorna fanns ett undertak bestående av masonit-skivor spikade på relativt korta och skarvade brädor med skiftande utformning, eventuellt återanvänt virke (fig. 6). Partiellt fanns rötskadade och insektsangripna partier. På de övre, centrala delarna av de båda takfallen framträdde en svacka som bildade glipor längs stora delar av takåsen (fig. 6). På grund av skadorna bedömdes undertaket vara förbrukat och demonterades därför i sin helhet.

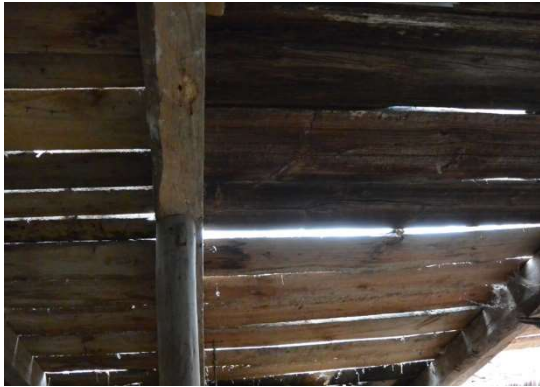
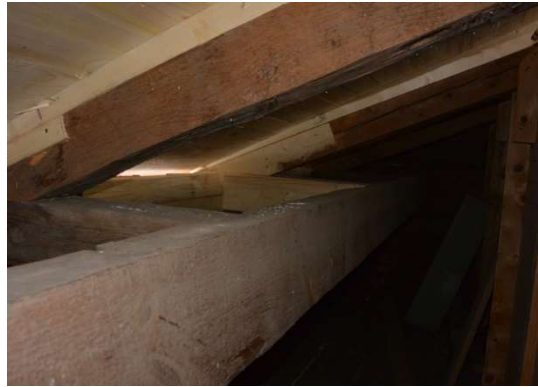
Fig. 7. Insidan av södra takfallet med rötskadade delar. Fig. 8. Förstärkta sparrar och ny råspond utmed norra takfallet.

Rötskadade delar av takstolskonstruktionen höggs bort. Takstolen riktades upp genom att sparrarna byggdes på med tillsågat hyvlat regelvirke av furu (fig. 8). Ny råspont spikades fast, varpå takpapp (Icopal Flexilight Prima) lades. Ny strö- och bärläkt monterades. Bevarade äldre tegelpannor återlades på det norra takfallet

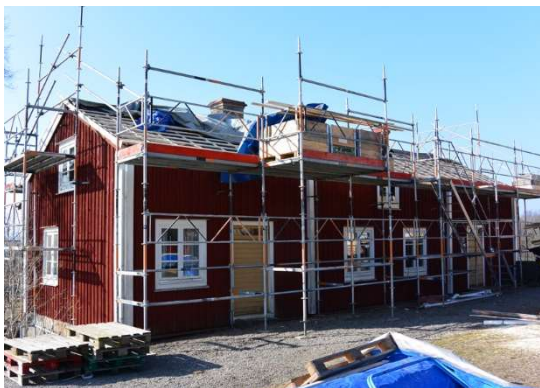
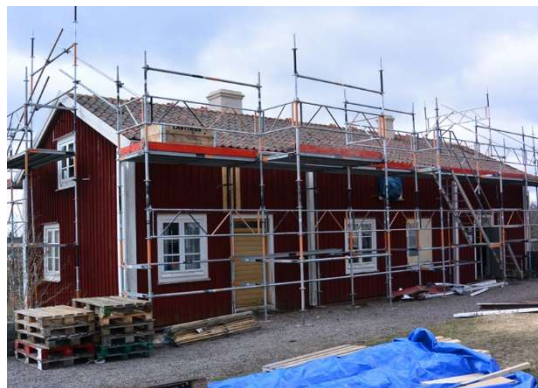
Fig. 9 och 10. Byggnadens norra fasad och takfall under arbete, 2021-03-24 resp. 2021-04-07.

mot prästgården medan nytillverkade enkupiga tegelpannor (Original Naturröd, Vittinge) lades på det södra takfallet (fig. 9–12). Då ett stort antal av de ursprungliga nockpannorna var kasserade och inte räckte till återanvändning lades istället nytillverkade pannor (Vittinge). Nya vattbrädor av fabrikslackerad röd plåt monterades och de befintliga vindskivorna byttes mot nya av sågat virke (gran).

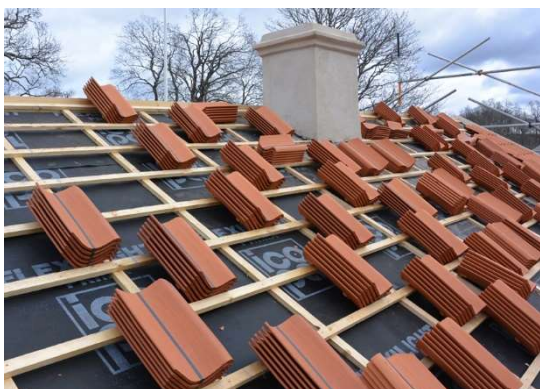
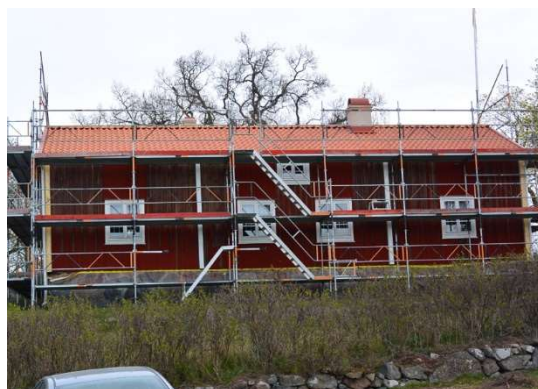
Fig. 11. Södra takfallet. Pannorna är utlagda i väntan påläggning. Fig. 12. Efter läggning med nya takpannor.

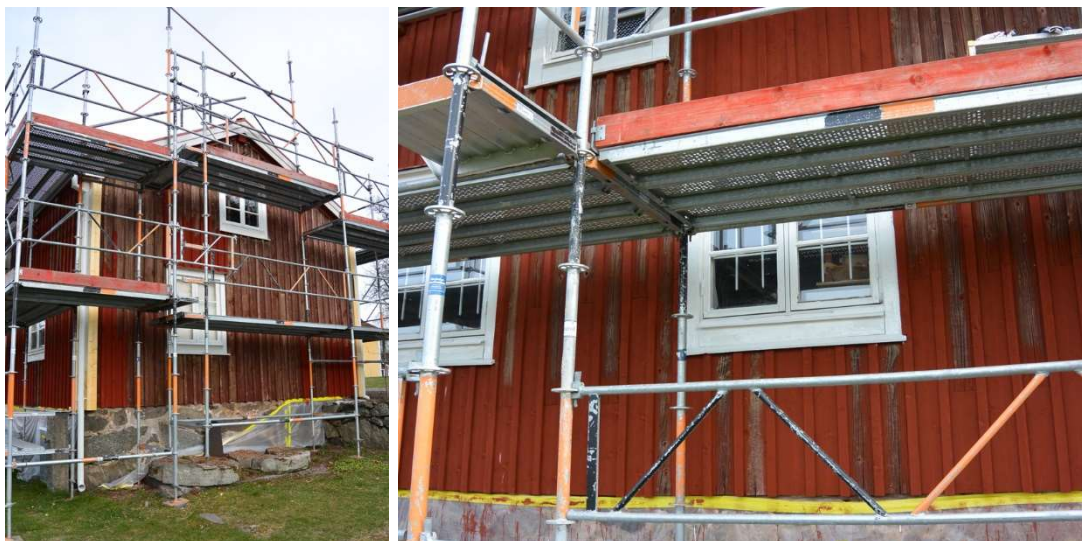
Fig. 13. Östra gaveln, under arbete. Fig. 14. Partiellt byte av panel och locklist på södra fasaden.

Befintlig, löst sittande rödfärg borstades bort från samtliga fasader. Skadade och förbrukade delar av panel och locklist (i huvudsak begränsade till södra fasaden och västra gaveln) togs bort och ersattes med ohyvlad virke (gran) av samma dimension, som snedskarvades och spikades fast (fig. 13 och 14). Trärena ytor ströks först en gång med Falu rödfärg (Äkta Falu rödfärg, röd) förtunnad med 20% vatten. I en andra strykning målades fasaden i sin helhet med oförtunnad färg.

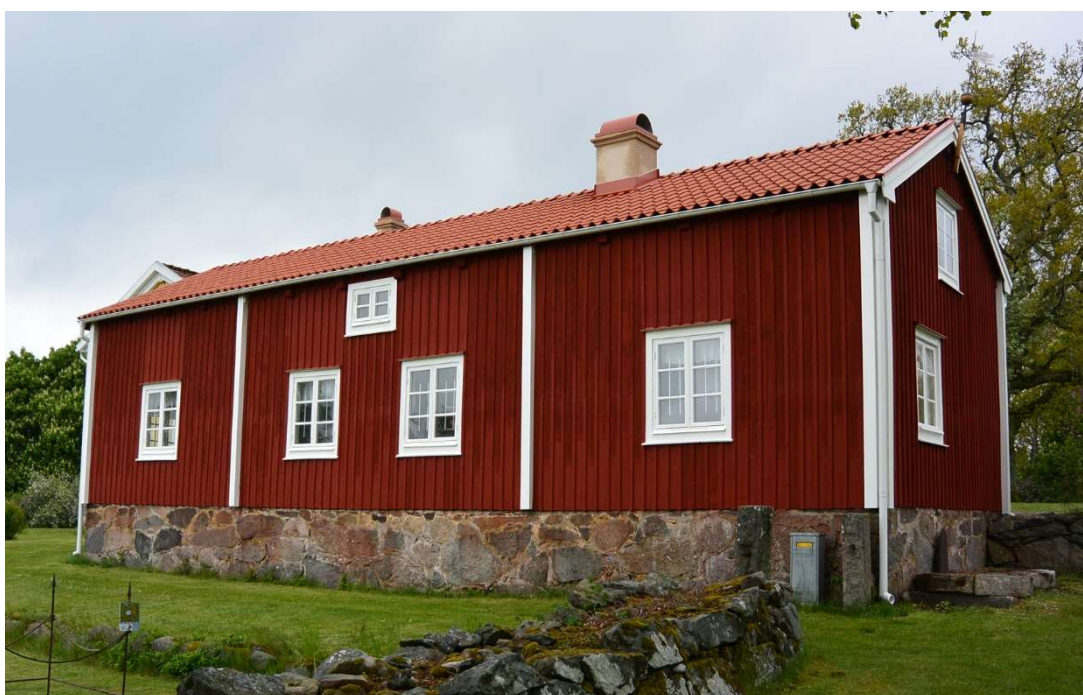
Fig. 15. Södra fasaden efter arbete. En viss ojämnhet kan märkas mellan gammalt och nytt virke men det kommer att jämnas ut med tiden.

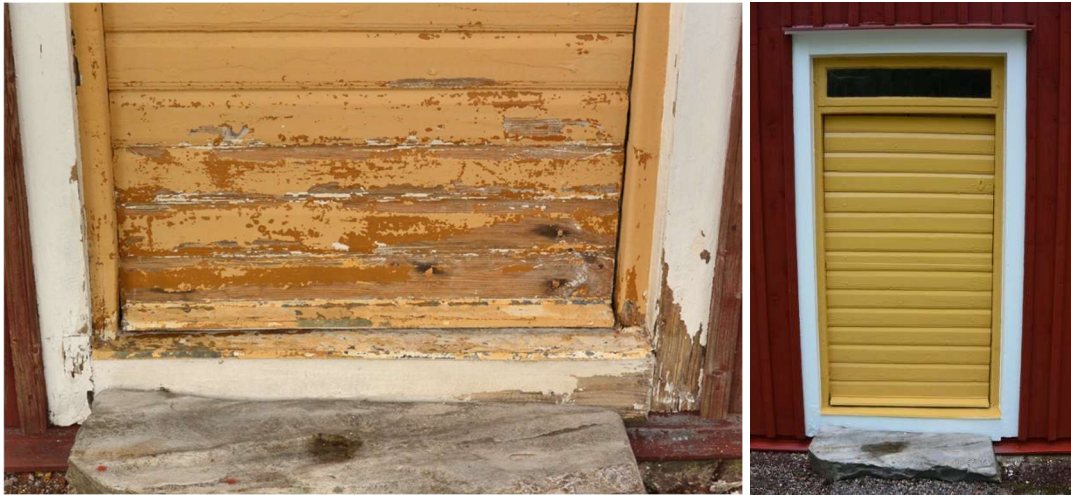
Fig. 16. Den östra dörren längs norra fasaden, under arbete. Fig. 17. Östra dörren efter arbete.

Löst sittande färg torrskrapades bort på norra fasadens båda paneldörrar (fig. 16). Ommålning gjordes med ockragul linoljefärg (NCS S5040-Y80R, Engwall o. Claesson) i två strykningar (fig. 17).

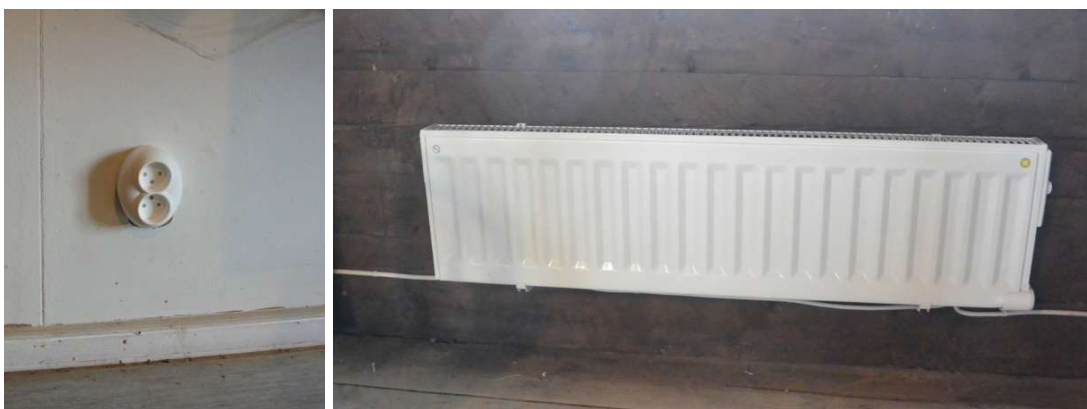
De äldre vägghängda elradiatorerna på nedre plan bedömdes vara brandsäkerhetsmässigt riskabla och förbrukade. Dessa demonterades och ersattes av nya, vägghängda oljefyllda elradiatorer (Yali Comfort, vita, fig. 19), ett i varje rum.

Fig. 18. Nytt eluttag på övre våningen. Fig. 19. Ny radiator i ett av rummen på nedre plan.

Den befintliga elinstallationen av okänd ålder ersattes med nya ledningsdragningar och uttag (Renova, vita, fig. 18). I byggnaden installerades även en jordfelsbrytare.
