BLEKINGE MUSEUM

Rapport 2019:18

Kallvattenkuren - invändig ombyggnad

Antikvarisk dokumentation, 2019

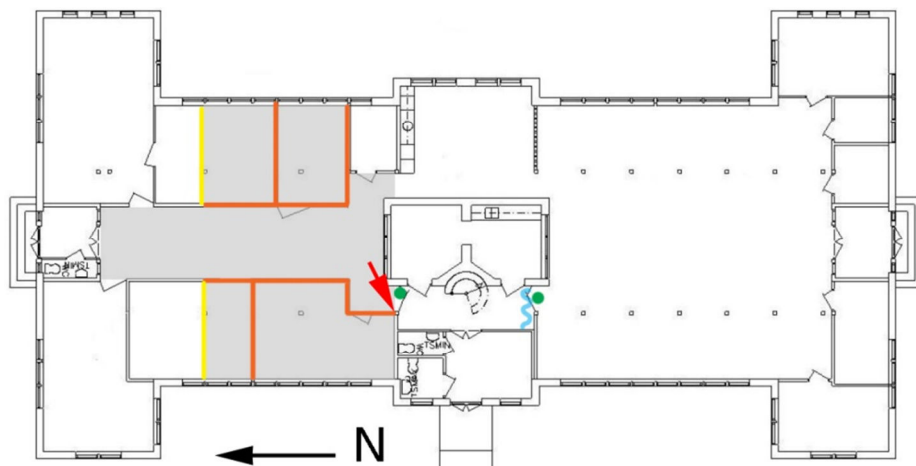
Fig. 1. Plan över större utförda åtgärder. Orange markering: platsen för borttagna kontorsmoduler, gul markering: nyuppförda innerväggar, grå markering: nylagt golv, blå markering: ny-monterad kedjegrind. Röd pil visar stolpe där originalkulör påträffades. Gröna prickar markerar platsen för bortmonterade aluminiumdörrar.

För att tillgänglighetsanpassa byggnaden har två aluminiumdörrar monterats bort, dels den mellan hallen och norra rummet, dels den mellan hallen och södra rummet (se gröna markeringar på fig. 1). Då södra rummet kommer att fylla funktionen av utställningslokal monterades en skjutbar kedjegrind vid platsen för borttagen dörr (fig. 1 och 13).

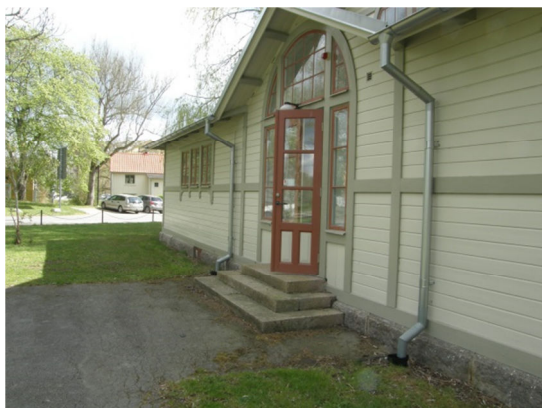
Fig. 2. Norra entrén.

Vid norra entrén har en stilanpassad trärampp uppfört, vilken vetter åt väster (fig. 2 och 3). Markytan kring rampen har asfalterats för att erbjuda god tillgänglighet. Rampens golv och vilplan är av obehandlat trä, medan räckena är målade med linoljefärg (Ottosons) i kulörställning likt fasaden. Kulörer enligt följande:

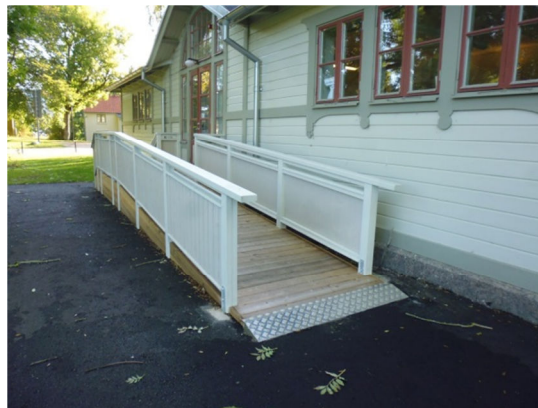
Fig. 3. Ny ramp (ej färdigmålad på bilden).

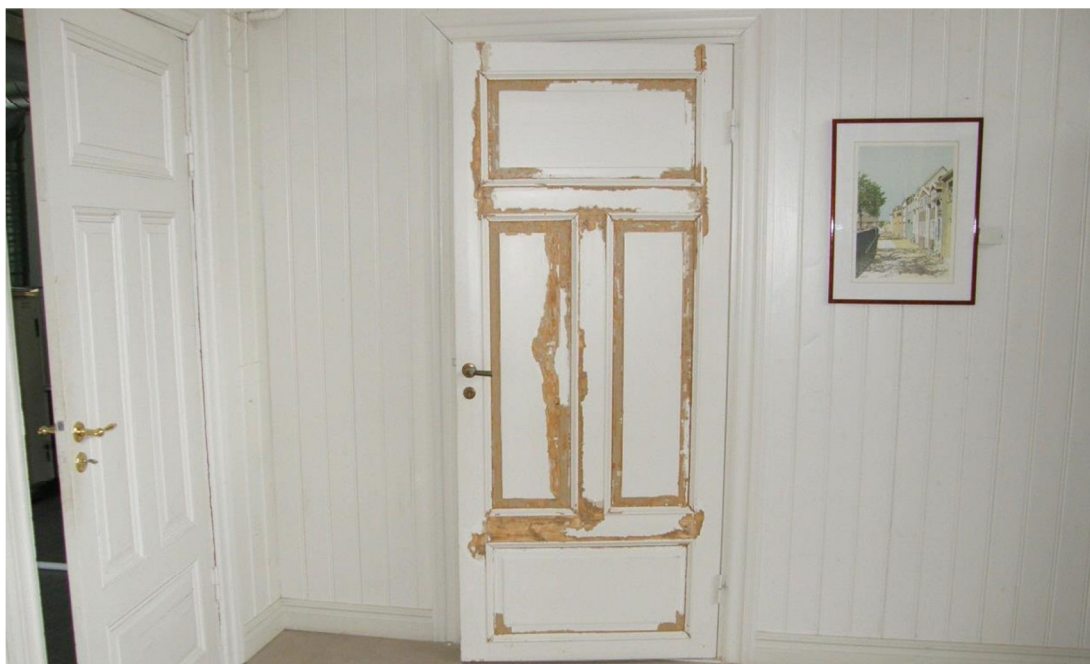
Fig. 4. Dörr i södra delen under ommålning (lös färg bortskrapad).

Befintligt stolpverk har ommålats i grå kulör och befintliga, vitmålade dörrar i både norra och södra delen har till ommålats (exempel å fig. 4). Bättringsmålning har gjorts vid de grönmålade fönstren, där tidigare väggar stött an. Till samtligt måleriarbete har linoljefärg använts (Ottosons). Kulörer enligt följande:

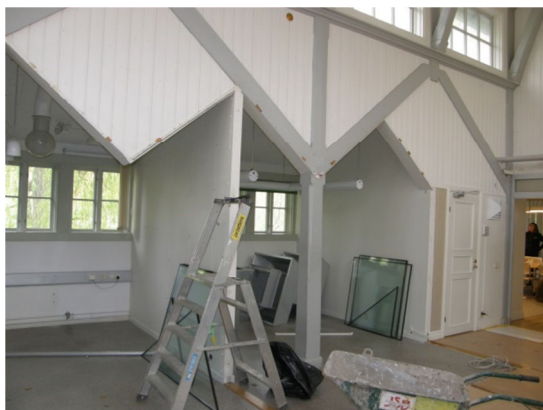
Fig. 5. Kontorsmoduler borttagna.

I byggnadens norra del har kontorsmodulerna från 1980-talet delvis monterats bort (tre moduler på vardera långsidan). Likaså har de rombformade, vitmålade panelfyllningarna under stolparnas snedsträvor avlägsnats (jämför fig. 5 och 6) – dessa monterades på 1980-talet för att täppa till hålrummen som skapats under snedsträvorna av modulernas små sadeltak. Vid de kvarvarande kontorsmodulerna har nya, vitmålade väggar av träfiber- och gipsskivor uppförts (fig. 6 och 8).

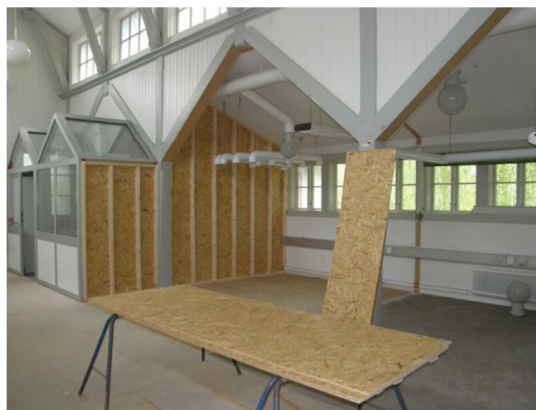
Fig. 6. Ny vägg under uppförande.

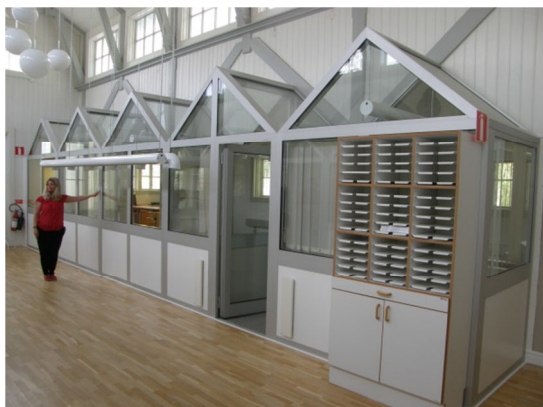
Fig. 7. Norra delen, Ö sidan, före arbetet.

I hela det större utrymme som skapats i norra delen, efter bortmonteringen av kontorsmodulerna, lades – efter att befintligt parkettgolv tagits bort – en gråmelerad vinylmatta (Tarkett Eminent) ovanpå befintligt spångolv. Innan mattläggningen spacklades underlagsgolvet/spånskivorna (jämför fig. 7 och 8).

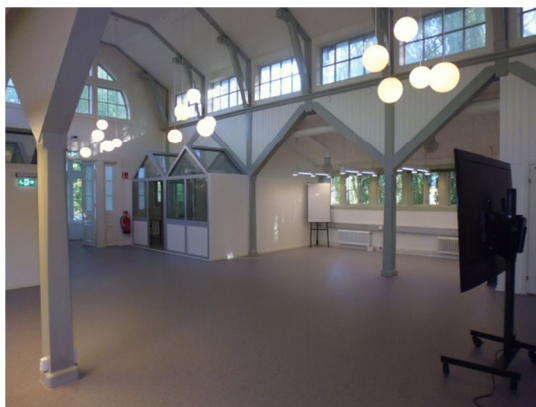
Fig. 8. Norra delen, Ö sidan, efter arbetet.

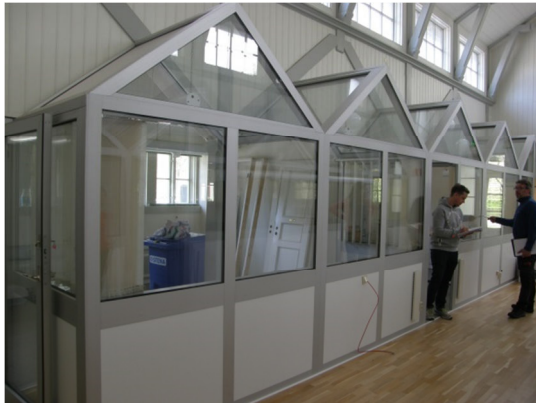
Fig. 9. Norra delen, V sidan, före arbetet.

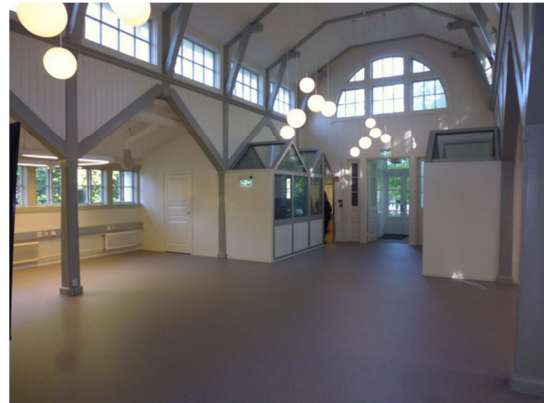
Fig. 10. Norra delen, V sidan, efter arbetet.

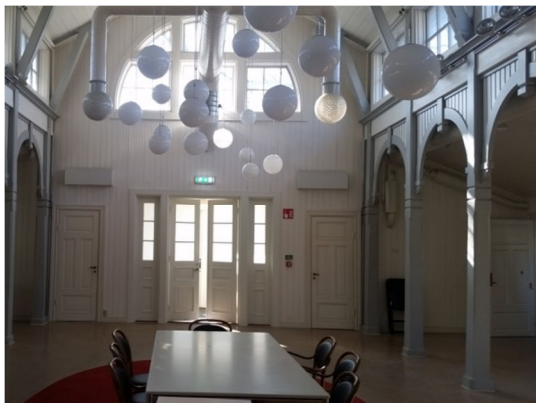
Fig. 11. S delen, ventilationsdon före arbetet.

I södra delen har de takmonterade tilluftsdonen höjts för att skapa åtkomst för utställningsarrangemang. I norra delen har funktionen för tilluftsdonen justerats så att lufttillförsel sker från ventilationsaggregatet som är placerat i byggnadens sydöstra rum. Likaså har aggregatets luftflöde ökat.

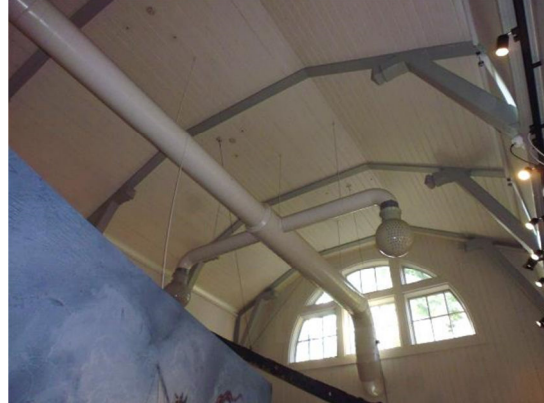
Fig. 12. S delen, ventilationsdon efter arbetet.

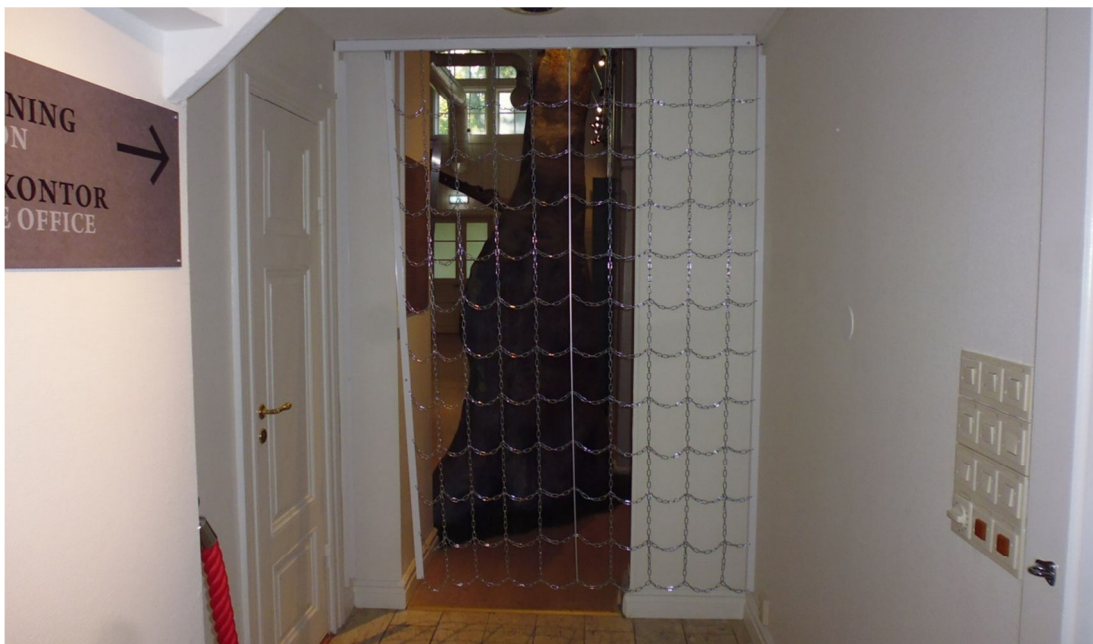
Fig. 13. Kedjegrind mot södra utrymmet.

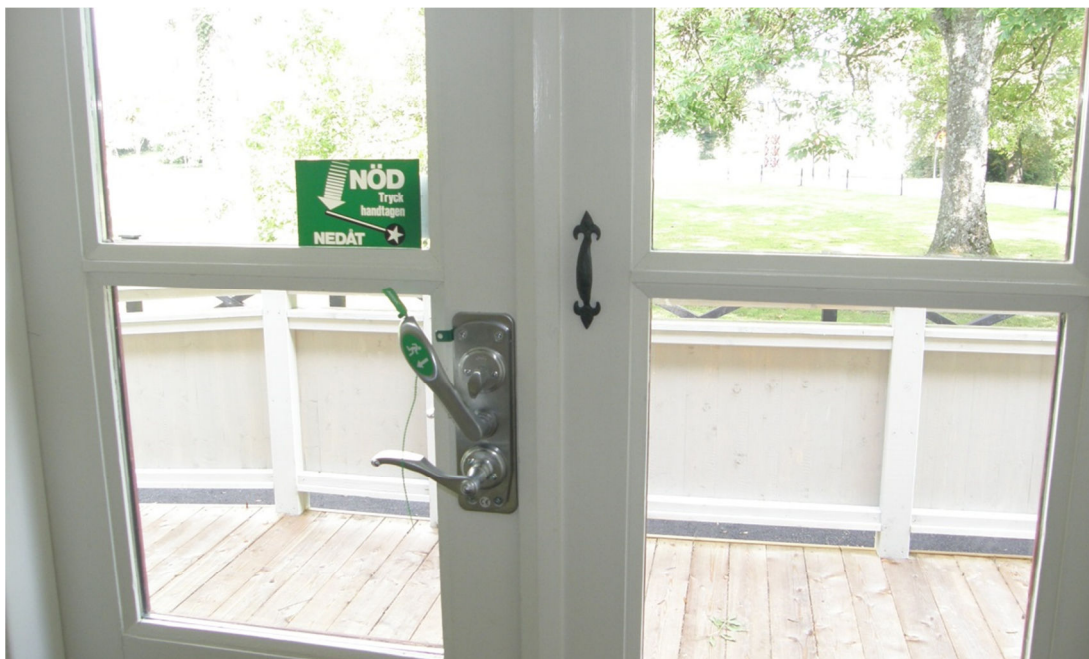
Fig. 14. Norra entrén med nytt utrymningsbeslag och svartmålat draghandtag.

Entrédörren har försetts med dels nödutrymningsbeslag, dels automatisk öppningsanordning – vilken hanteras genom tryckknappar på både insidan (inne i vestibulen) och på utsidan (fristående stolpe). De bägge entrédörrarna i norr och söder har försetts med nödutrymningsbeslag, samt mindre draghandtag av svartmålat järn för att möjliggöra stängning av de bägge dörrbladen om dörrarna öppnats med nödutrymningsbeslaget (fig. 14).

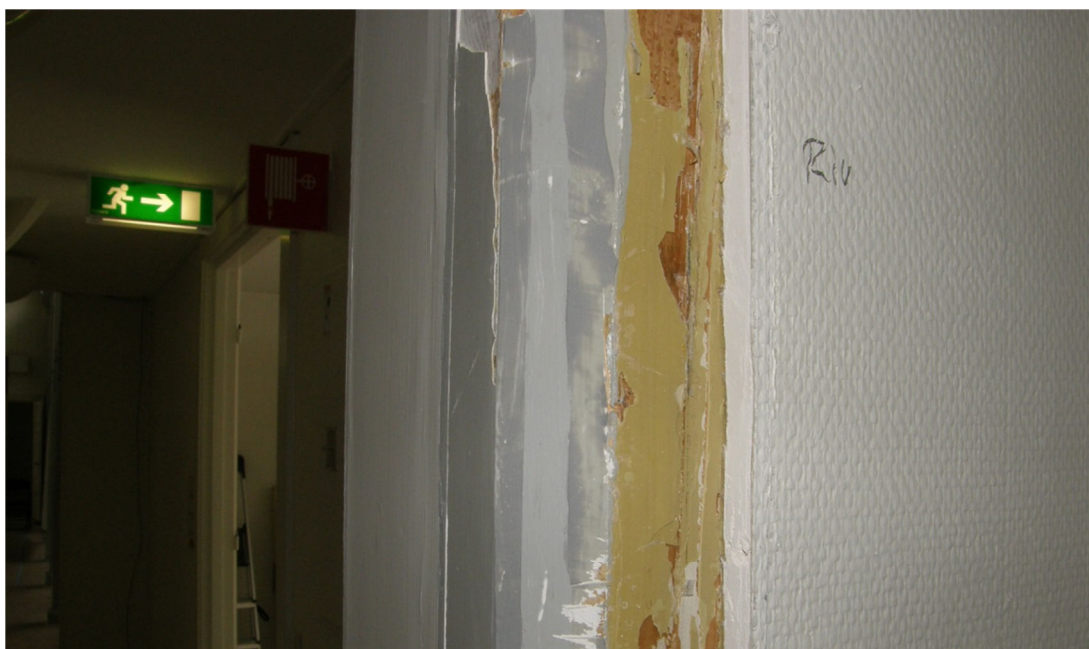
Under arbetet framkom – på en av de bärande stolparna i norra delen (fig. 1 och 15) – spår efter originalkulören, vilken är ockragul (NCS 3030-Y).

Fig. 15. Originalfärg på stolpe, norra delen, västra sidan. Se placering å fig. 1.
