Rapport 2023:15

Heliga Kors kyrka - renovering av tornfönster

Antikvarisk medverkan, 2023

Antikvarisk medverkan, 2023
Ronneby socken
Ronneby kommun
Blekinge län

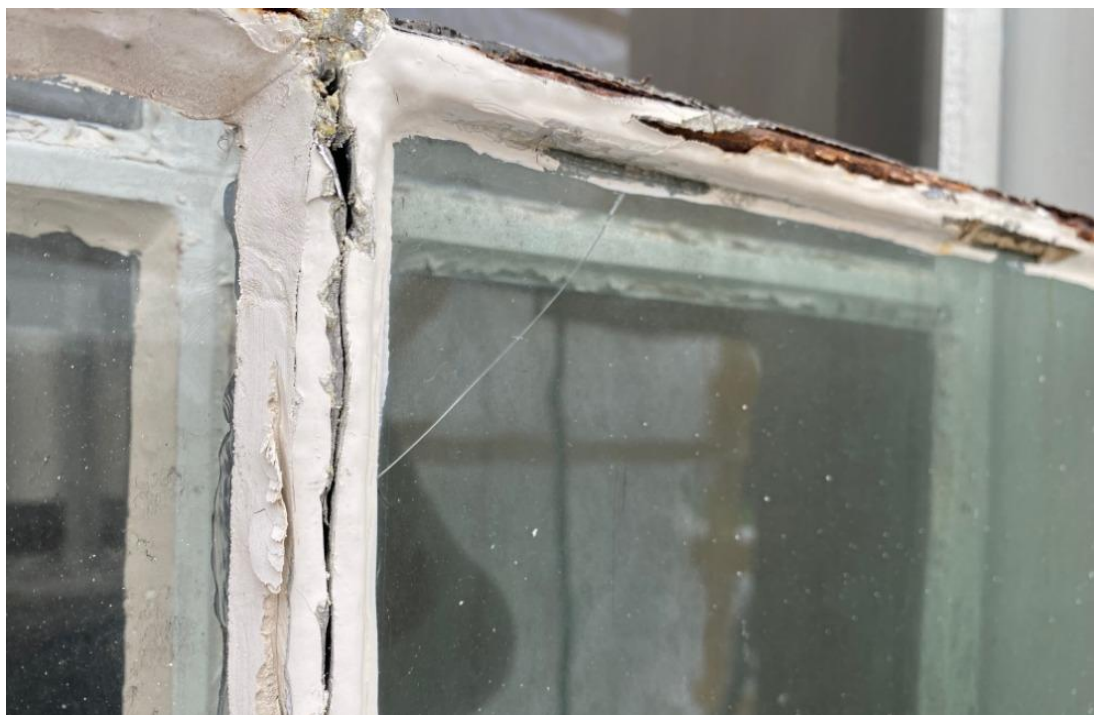
Fig. 1. Skadad blyspröjs. Foto Thor Lindqvist.

Befintliga blyspröjsar (krysspröjs, två sektioner om fyra spröjsar per båge), vilka dels har en kärna av ek (vertikal spröjs), dels en kärna av stålstavar (horisontella spröjs), monterades ur bågarna. Skadebilden bestod till större delen av sprucken blyplåt och korrosion (fig. 1). Nya spröjsar tillverkades av 1 mm blyplåt som kläddes på 7x7 mm ekstavar och 8x9 mm stålstavar (isotrolbehandlade), i utförande likt befintligt, med kittfalsar längs blyplåtens ytterkanter (fig. 3). På de horisontella spröjsarna släpptes ca 3 cm stålstav fram i ändarna, medan ca 2 cm ekstav släpptes fram på de vertikala spröjsarna. Detta möjliggjorde infästning i bågarnas befintliga spröjshål. De spröjskryss som bildades efter monteringen löddades samman.

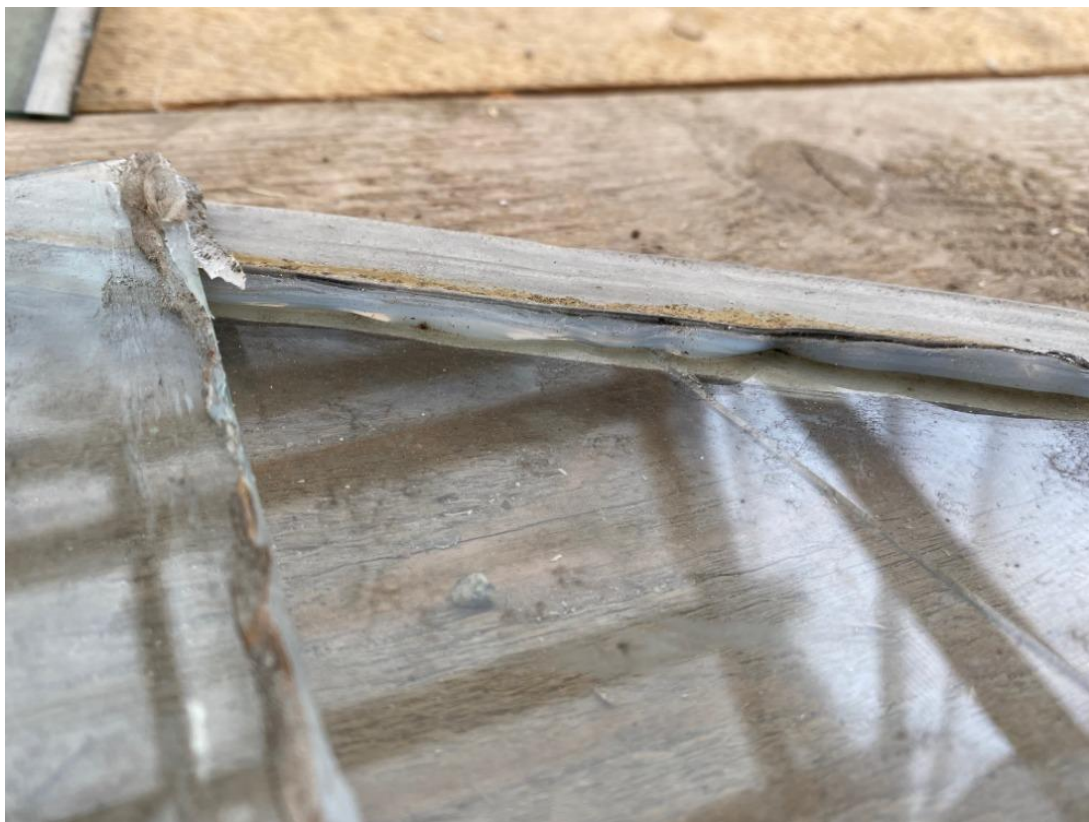
Fig. 2 . Glas fäst med silikon. Foto Thor Lindqvist.

Befintliga glas har genom åren omfästs i bågarna med hjälp av silikon, vilket försvårade renoveringsarbetet (fig. 2). Dessutom befanns glasen vara satta dikt an mot kittfalsernas kanter, varför i stort sett ingen rörelsemån fanns.

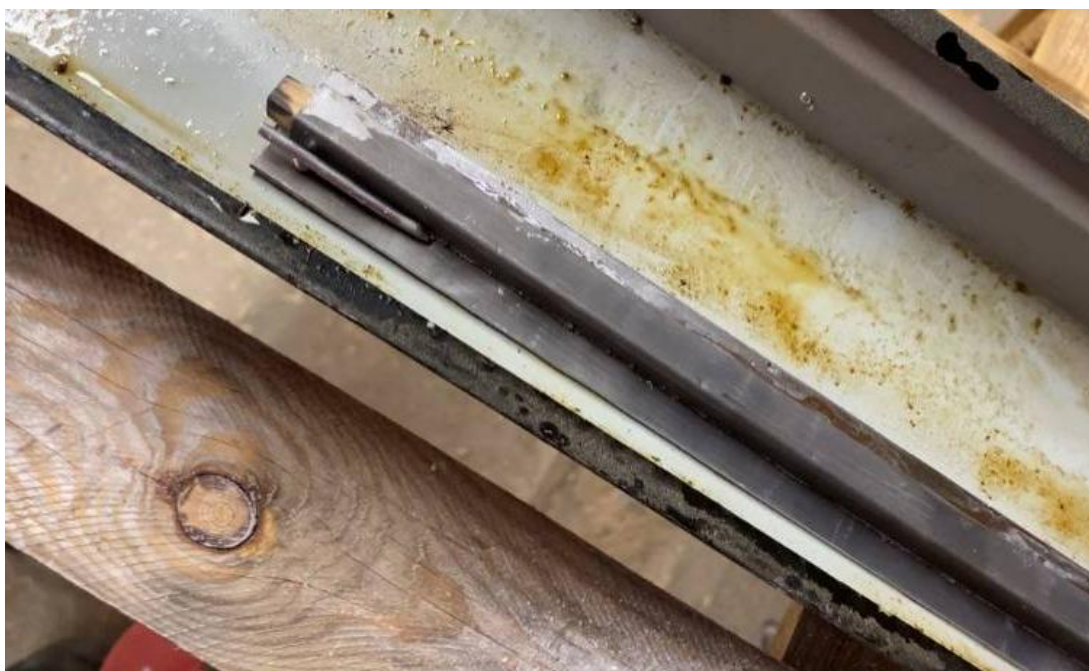
Fig. 3. Tillverkning av ny spröjs med ekkärna. Foto Thor Lindqvist.

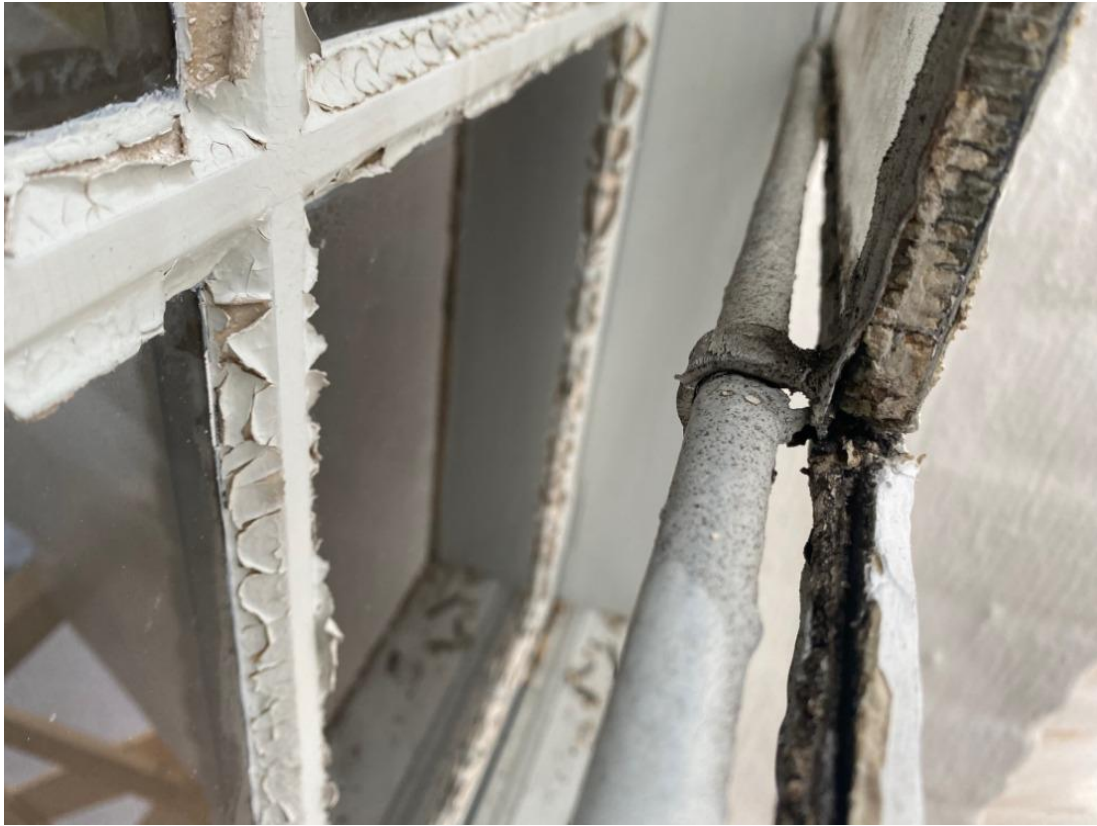
Fig. 4. Befintlig infästning med blyplåt mot stormjärn, innan arbetet. Foto Thor Lindqvist.

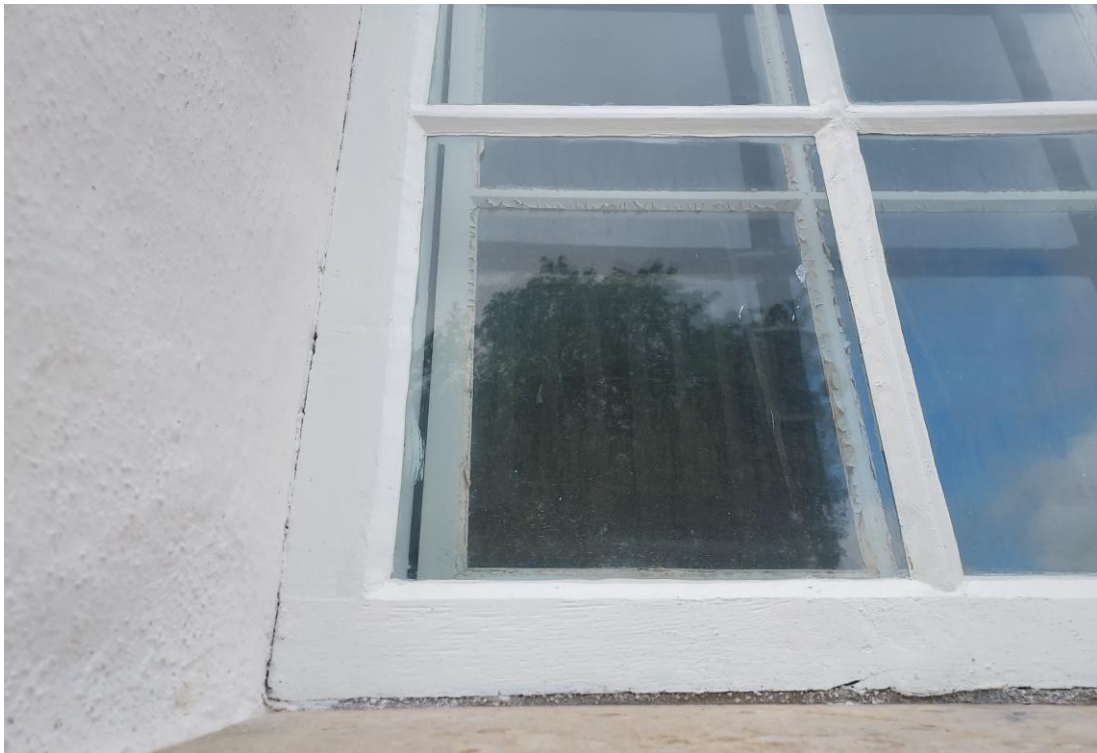
Fig. 5. Detalj på nyrestaurerad båge.

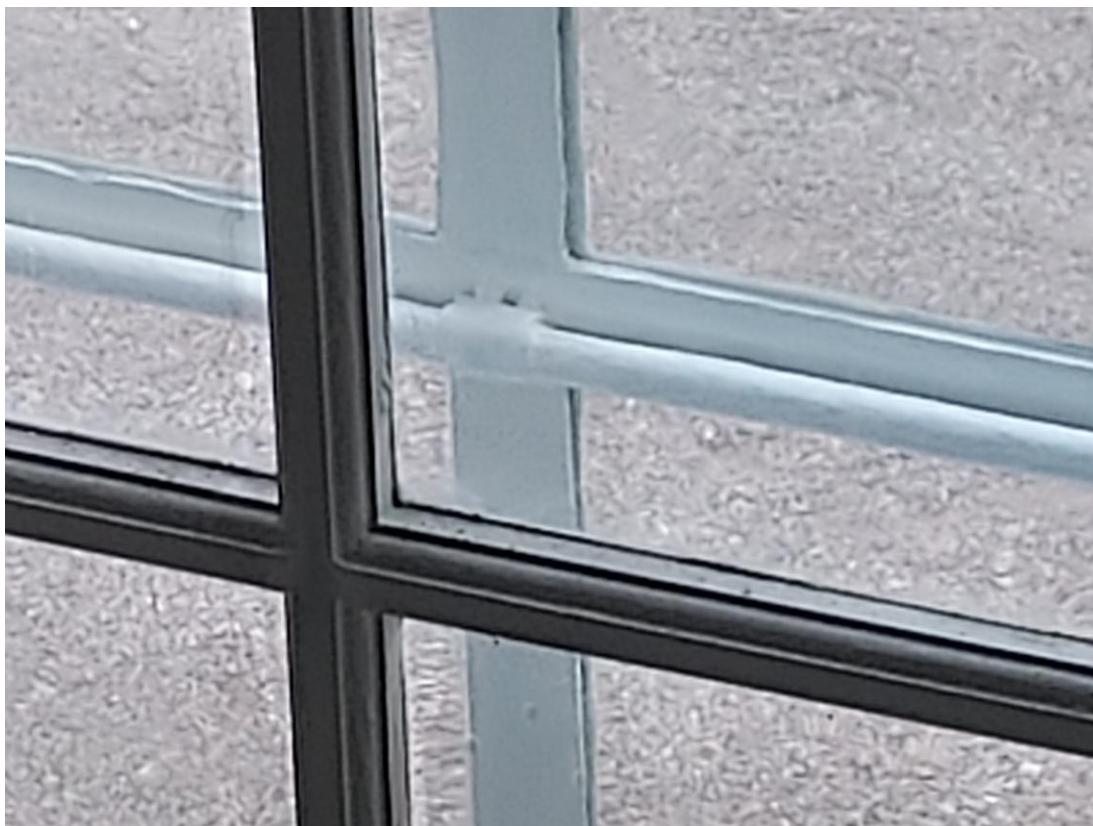
Fig. 6. Detalj på ny infästning mot stormjörn. Jämför med fig. 8.

Fästning mot de befintliga stormjärnen, vilka är fastmonterade i fönsterkarmarna, skedde genom att små blyplåtar veks runt dessa samt löddades fast i spröjsarna, fig. 6 (se vidare under Kulturhistorisk bedömning av utförda åtgärder). Innan spröjsarna fästes mot stormjärnen (4 st per fönster) genomgick dessa varsam slipning, tvättning och rotskyddsbehandling (Isotrol Grund).

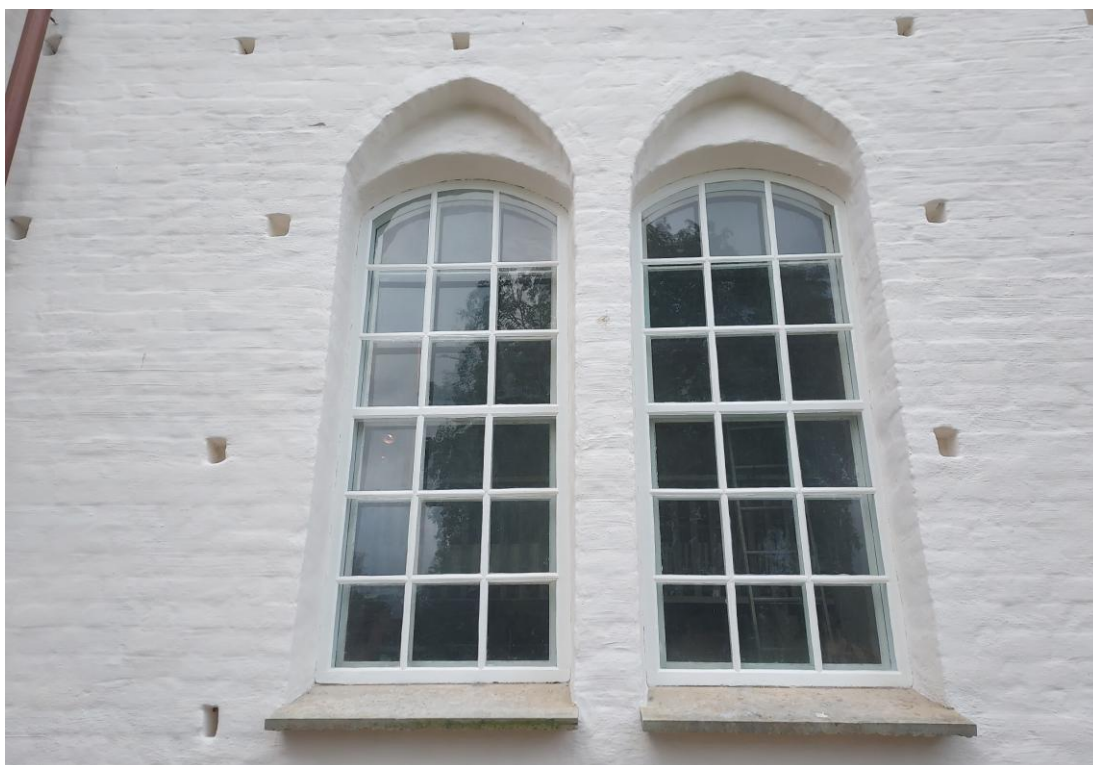
Fig. 7. Vy mot fönstren efter arbetet. Jämför med omslagsbilden.

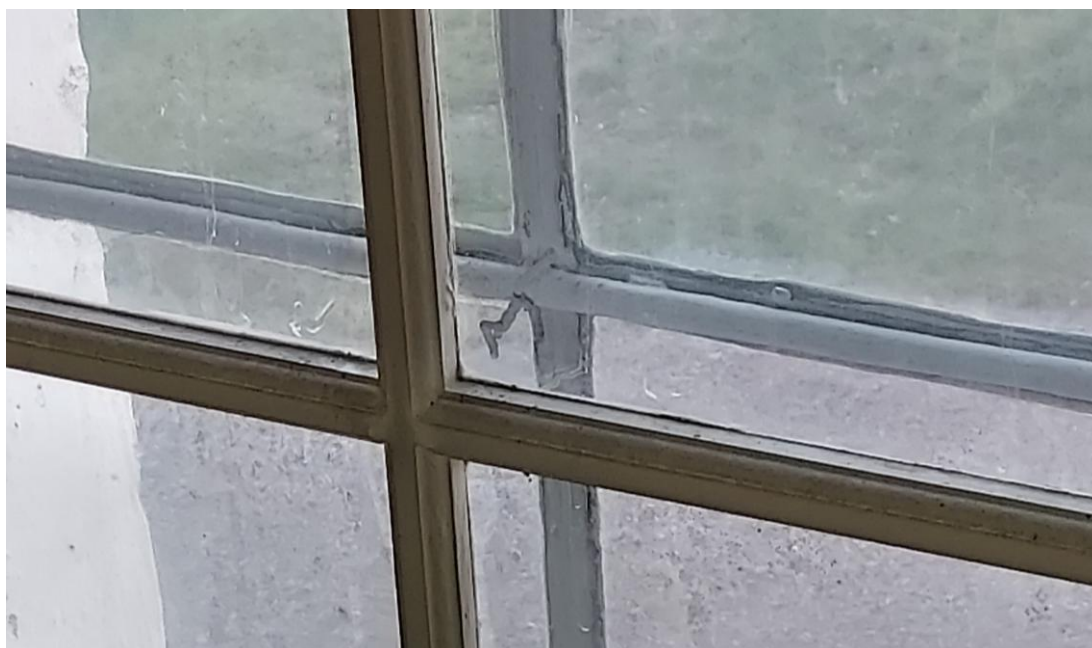
Arbetet är mycket väl utfört enligt villkoren i länsstyrelsens tillståndsbeslut. Genom en tjänsteanteckning 2023-01-26 beviljade länsstyrelsen byte av spröjsverkets infästningsmetod mot stormjärnen. Innan arbetet fanns en infästningsvariant mot stormjärnen bestående av najad koppartråd. Denna lösning bidrog till att ”riva upp” blyplåten, vilket får anses som en mindre bra lösning ur ett hållbarhetsperspektiv. Det är okänt när denna najning utfördes, eventuellt kan det ha skett vid renoveringen 1911. Eftersom infästning mot stormjärn med blyplåt även fanns representerad (fig. 4), och dessutom användes frekvent under arbetet med tornets västra fönster (vilka även varit najade med koppartråd enligt antikvarisk slutrapport, Ankdammen konsult, 2021:14), beslöts att fullt ut nyttja denna metod, vilken ej bedömdes inverka negativt på kyrkans kulturhistoriska värde.

Fig. 8. Infästning med najad koppartråd mot stormjärn, innan arbetet.

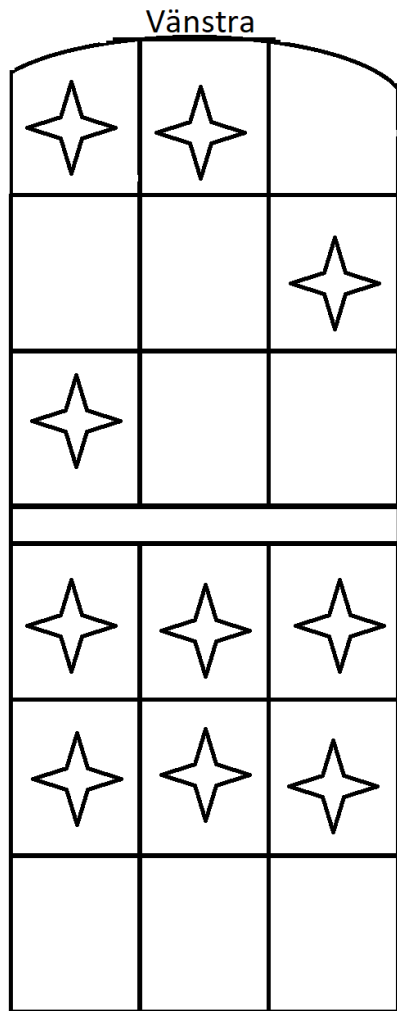
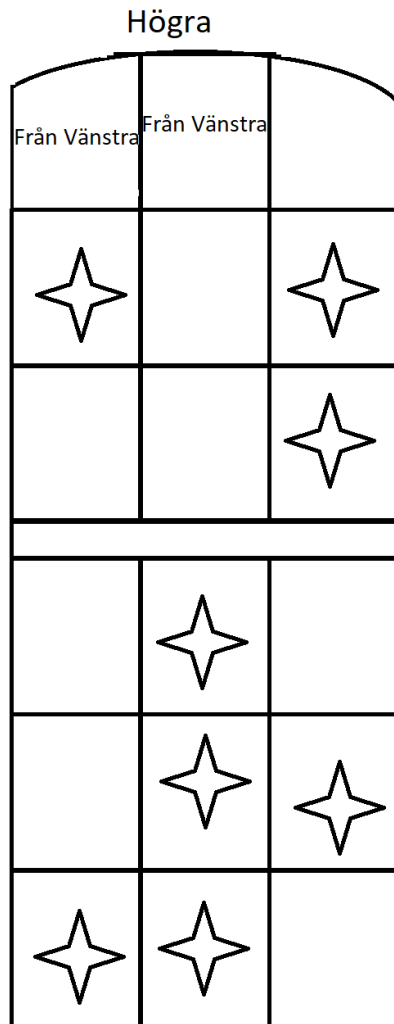
Heliga Kors Kyrka
Fönsterrenovering 2023

Ersatta av begagnade hela blåsta glas

Efter att spröjsarna återmonterats i bågarna skedde omglasning med befintliga munblåsta glastrutor, kompletterade med nya (begagnade), se Bilaga 1. Innan glasningen oljades bågarnas kittfalsar med rå linolja samt försågs med tryckkitt. Fästning av glaset skedde med kopparplätterade järnstift. I de vertikala blyspröjsarna borrades 1 mm hål för att möjliggöra infästning av stiften i ekkärnorna. Inga stift sattes, av förklarliga skäl, i de horisontella spröjsarna med stålkärnor. Kittning skedde med linoljekitt (Dana Lim).
