BLEKINGE MUSEUM

Rapport 2016:20

Glimmebodagården 2016

Antikvarisk medverkan, 2016

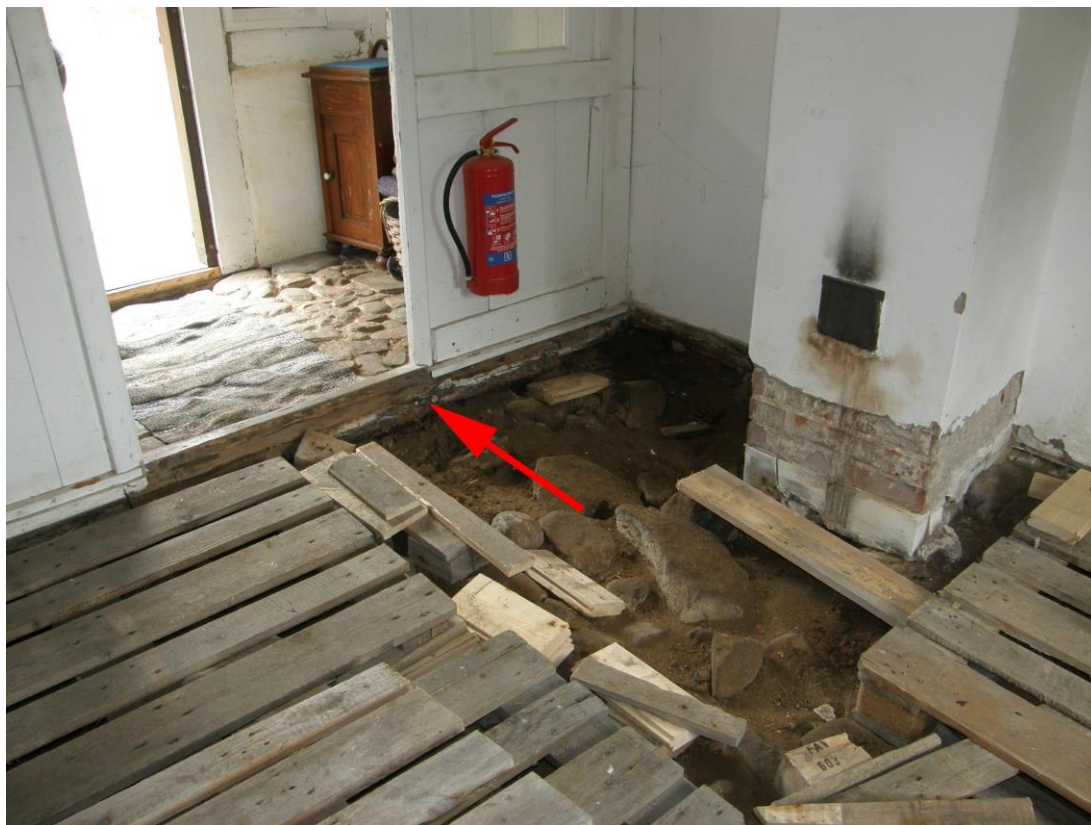
golvet utan att virkesskada sker (öppning måste kunna ske i undersökande syfte då marken i utrymmet är påfallande fuktig). I anslutning till utrymmets norra skiljeväggs skedde byte av rötskadat och svampangripet fotträ, som tillika utgjorde tröskel för dörren (pilen å fig. 1). Nytt fotträ är av ek, och den äldre delen som utgjorde tröskelparti har skarvats/spikats på nytt virke. I utrymmet finns även en sentida murstock, på vilkens puts (kalkcement?) svampangrepp även kunde konstateras (fig. 1). Angripen puts höggs ner och tegelytan rengjordes. Vid tidpunkten för slutbesiktningen hade murstocken ännu inte omputsats.

Fig. 1. Golvet upptaget.

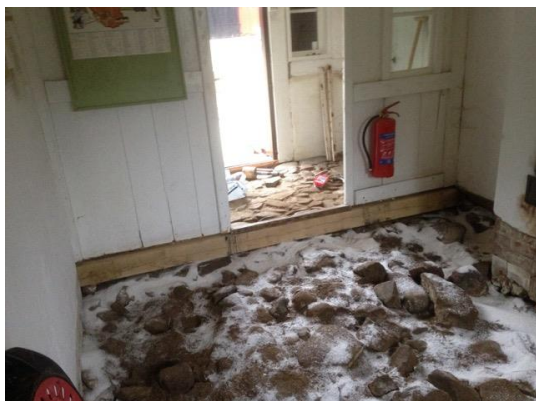
Fig. 2. Marken rensad och saltad.

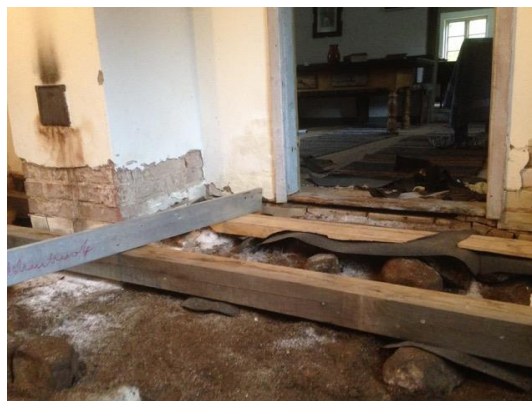
Fig. 3. Nya bolster.

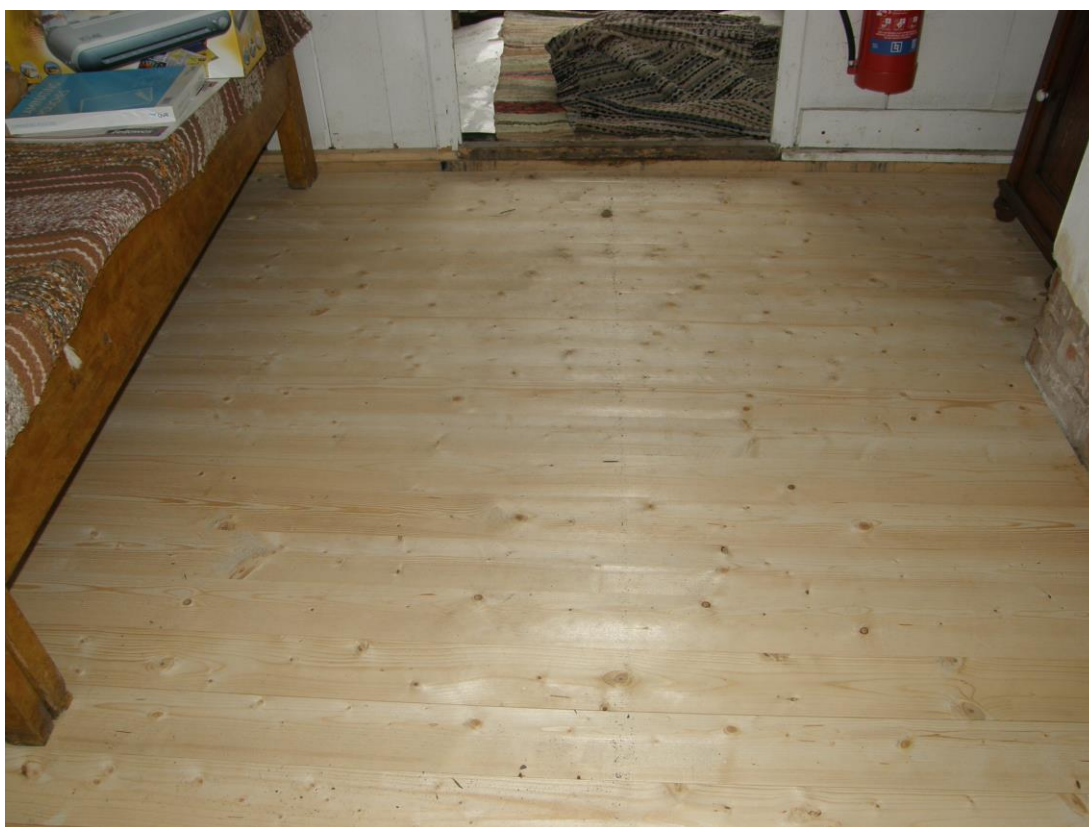
Fig. 4. Nytt golv av maskinhyvlad gran.

Ursprungligen var det tänkt att nytt golv, fig. 4, skulle spikas i spanten. Men under arbetet fördes diskussion att i stället skruva fast golvet eftersom det kommer att finnas ett framtida inspektionsbehov. Därmed minimeras åverkan på golvbrädorna, vilket ansågs vara en större vinst än att i ett senare skede tvingas ersätta förstört material.

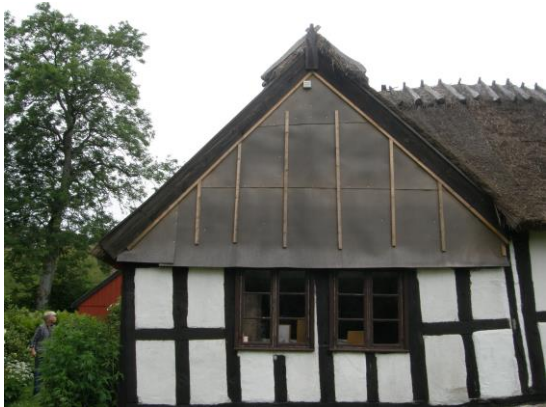
Boningshusets östra gavelröste hade på grund av regnvattenläckage täckts med masonite (fig. 5). Under årets insats kläddes röstet med locklistpanel – inklusive vattbräda – av sågad gran (panelbrädornas bredd ca 5–7”, locklisterna 1x2”), samt målades med faluröd slamfärg (fig. 6). Fästning gjordes med 3” blank spik. Masoniten återanvändes som extra skydd innanför panelen.

Fig. 5. Östra gavelröset innan arbetet.

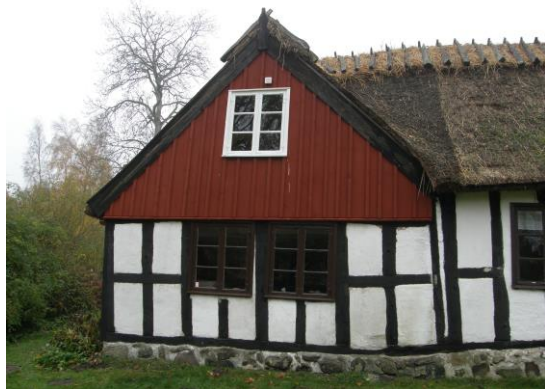
Fig. 6. Ny panel.

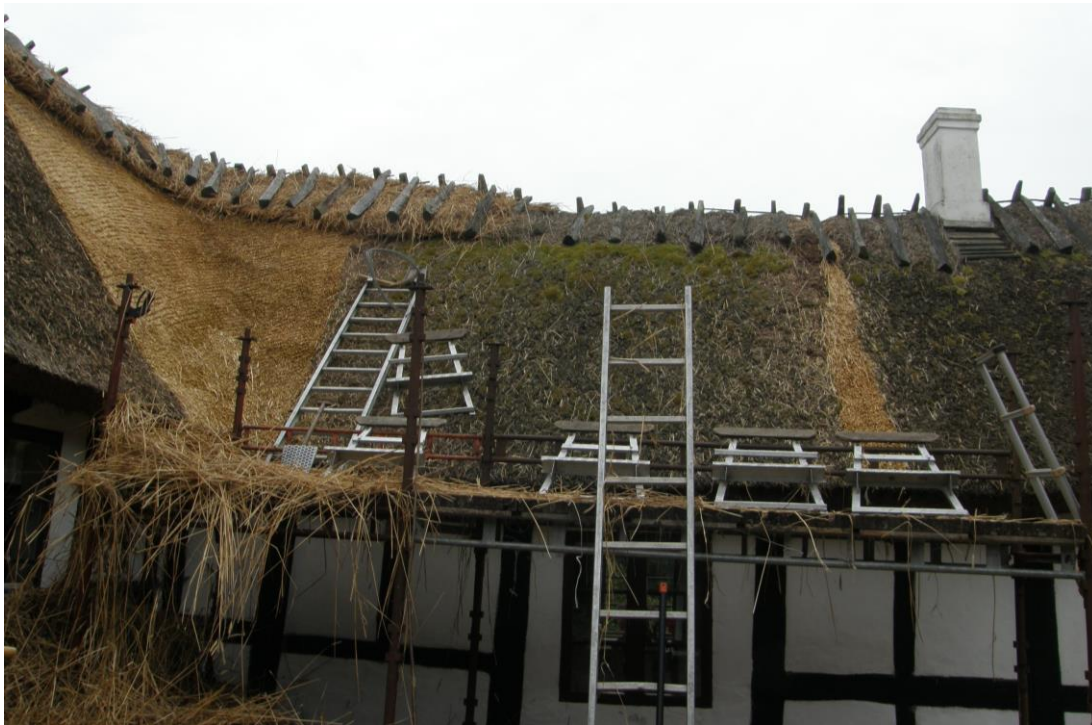
Fig. 7. Östra rännaldalen.

Norra takfallets östra rännadal omtäcktes till sin helhet med ny råghalm (från Polen), samt bands med tjärgarn (Claesson&Engvall) mot rafter av oskalad hassel (fig. 7). Omryggning skedde med rivningshalmen och två ryggräpar byttes mot nytillverkade av kvartskluven ek. Omryggningen sträckte sig till östra längans skorsten (se omslagsbilden). Efter täckningen diagonalskars halmen. Strax öster om skorstenen, på norra takfallet, skedde komplettering av halm i skarven mellan två äldre stin. Uppklappning av taksägget utfördes även på samtliga stråtakfall.

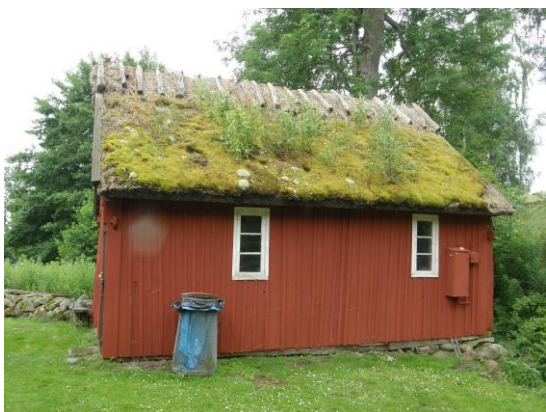
Fig. 8. Innan omryggning och rensning.

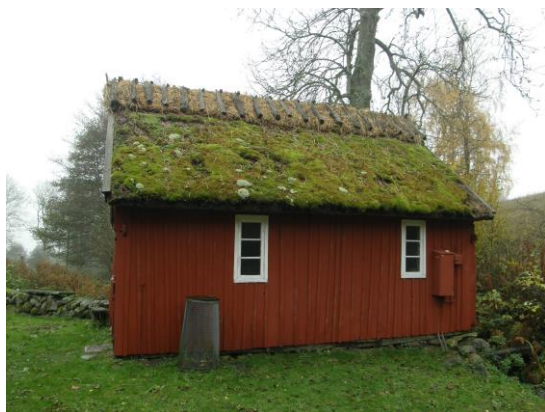
Fig. 9. Efter arbetet.

Komplett omryggning utfördes med löspressad råghalm (rivningsmaterial) och ryggträna återanvändes till sin helhet. Norra takfallet, som är starkt belamrat med mosspåväxt, rensades från vedartad vegetation (fig. 9).

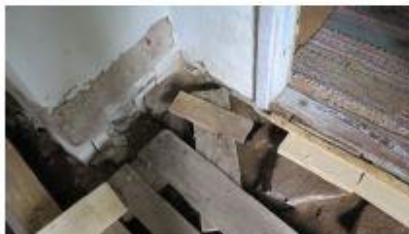
Det ursprungliga virket i golvet i hallen har tidigare tagits bort och det var nu en tillfällig konstruktion av virke och lastpallar under trågolvet (foto 3). Det mesta av ruttet virke i golvet var borttaget innan besiktningen, men det var en del kvarvarande rötskadat virke i nedre del av bland annat en skiljevägg mellan hall och farstu (foto 4).

Foto 3. Golvet i hallen har en temporär uppbyggnad.

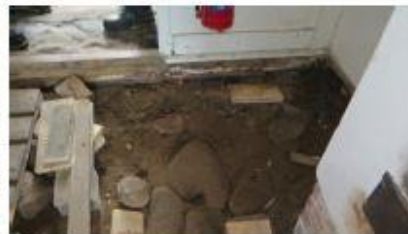
Foto 4. I nedre del av skiljevägg mot farstu har lokalt angrepp av liten hussvamp.

Analys av det ruttna virket från skiljeväggen (tabell 1, foto 5) visade att skadan först och främst var orsakad av liten hussvamp som även tidigare är registrerad i golvet.

Vid besiktningen diskuterades olika aktuella åtgärder. Det rekommenderades att det rötskadade virket i skiljeväggen tas bort, även om det är motsvarande rötskador i annat virke i angränsande delar av golvet. Det är inte möjligt att uppnå helt torra förhållanden i golvet, så det är viktigt att man etablerar en konstruktion med material som tål denna fuktbelastning. Angrepp av liten hussvamp brukar inte behandlas med svampgift på angränsande murverk eller jordgrund, så som det ofta blir gjort vid angrepp av äkta hussvamp (*Serpula lacrymans*).

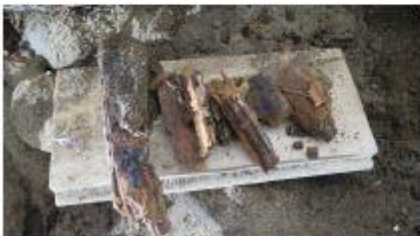
Foto 5. Röttskadat virke från nedre del av skiljevägg på foto 4.

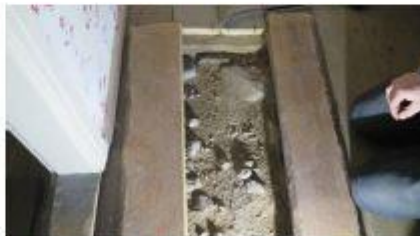
Vid besiktningen blev det även undersökt i två andra golv, i sovrum ("Lilla stuga") och kök ("Sters"). Sovrumsgolvet är ett ca. 100 år gammalt oisolerat golv med regler i sandhaltig jord (foto 6). Visuellt var det endast begränsade, ytliga rötskador i det undersökta virket. Provanalys visade att det även var avgränsade, gamla mögelskador på träytorna (tabell 2).

Foto 6. Gammalt golv i sovrum ("Lilla stuga") med golvreglar nede i sandhaltig jord.

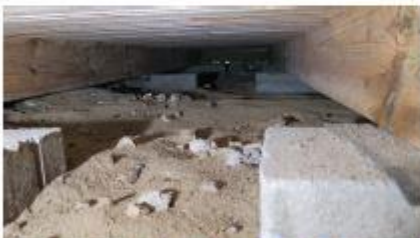
Köksgolvet är ett ca. 25 år gammalt oisolerat golv och det ligger över en nyetablerad kryppgrund med ventiler på bägge sidor av byggnaden som innebär en möjlighet för genomluftning av konstruktionen. Golvbjälkarna ligger på stenar (lättbetong?) på marken som har en sandhaltig yta (foto 7, 8). På undersidan av golvbrädorna och sidorna av golvbjälkarna var det moderat påväxt av mögelsvamp (tabell 2). Detta är en typisk skadeutveckling som sker på grund av s.k. "sommarmarkondens", dvs. när varm, fuktig luft kommer in i den kyligare kryppgrunden. Skadeutvecklingen kan troligen även ske i den kalla årstiden eftersom det inte är någon uppvärmning av bostaden. Med ett kyligt golvet och en något varmare kryppgrund kan det ske en kondensering av vattenånga mot de kyliga golvbrädorna. Hvor stor effekt de olika förutsättningarna har kan man avklara med en uppföljande logging av temperatur, relativ luftfuktighet och träfuktighet.

Foto 7. Köksgolv ("Sters") med kryppgrund.

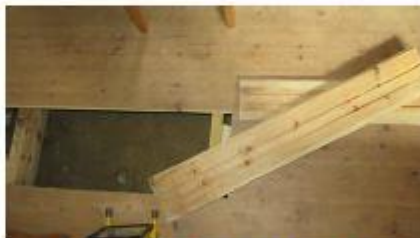
Foto 8. Det är moderat påväxt av mögelsvamp på både undersidan av golvet och på golvbjälkarna.

Vid en jämförelse av de två golven, är det intressant att man kan se två olika typer av mögelskador och att de mest omfattande problemen är i samband med det nyare golvet. Det kan vara flera förklaringar till detta, men detta är inte närmare bedömt i denna rapport. Det är troligt att mögelskadorna, särskilt i köksgolvet, leder till en negativ belastning av inomhusklimatet. Vid kortvarigt uppehåll i byggnaden (timmar - dagar), innebär mögelskadorna troligen en oproblematisksituation, men vid eventuellt längre uppehåll rekommenderas en vidare undersökning och bedömning av inomhusklimatet.
