# BLEKINGE MUSEUM

Rapport 2023:36

## Skottsbergiska gården - elsanering

Antikvarisk medverkan, 2023

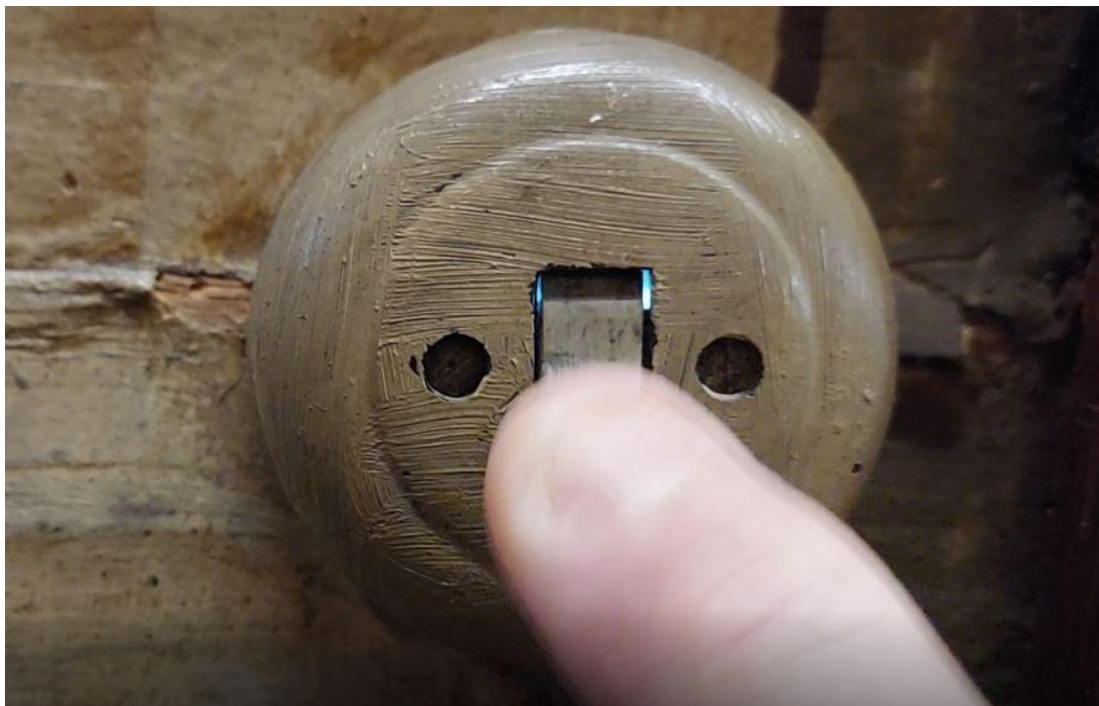
*Fig. 1. Äldre strömbrytare utan bottenplatta, monterad på norra timmerväggen i främre förstugan, innan arbetet. Notera ljusbågen som syns inne i kåpan när belastning sker!*

De gamla elcentralerna, som utgjordes av en huvudcentral i trapputrymmet vid bakre förstugan och tre undercentraler – en i bottenvåningens vaktmästarbostad, en på våningsplan 1 (i ”mellankontoret”) och en i källaren (i handelsbodens kontor) – demonterades. Likaså togs samtliga vägguttag och stigare mellan centralerna bort. Alla befintliga, utanpåsittande kuloledningar och kopplingsdosor, med vissa undantag (se fig. 2), lämnades kvar in situ men kopplades till sin helhet bort, likaså lämnades merparten av de gamla, bortkopplade strömbrytarna kvar (t.ex. den på fig. 1). Även strömmen till drängstugan bortkopplades.

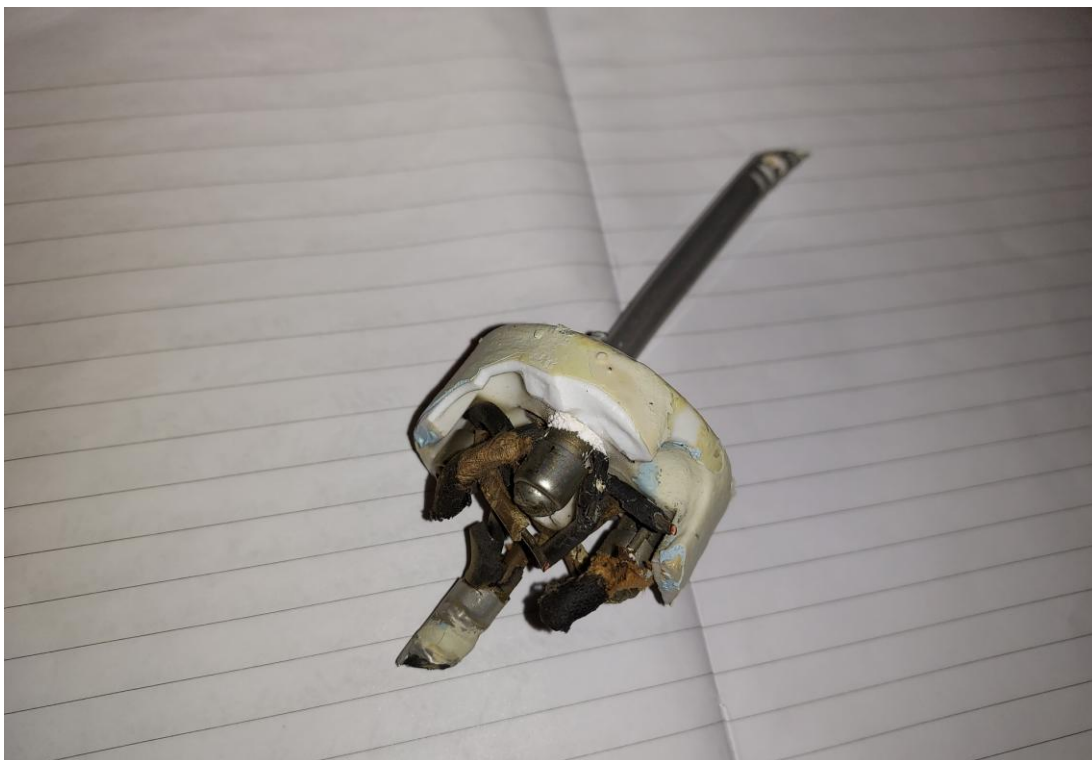
*Fig. 2. Kopplingsdosa med svåra skador i kontaktorna och avklippt kuloledning, vilken var dragen genom timmervägg. Under arbetet med elsaneringen visade det sig att den avklippta ledningen fortfarande var strömförande, varför det framstår som ett under att byggnaden inte fattat eld.*

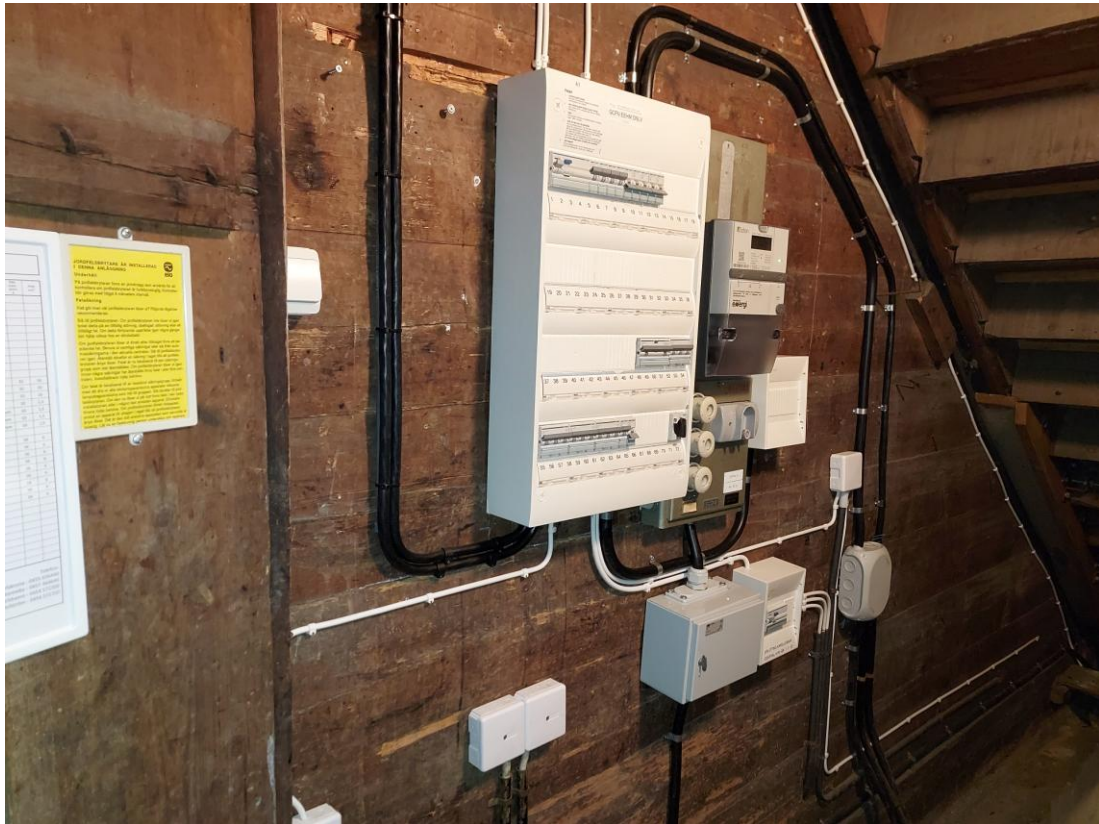
Fig. 3. Ny huvudcentral under trappan i bakre förstugan.

Ny jordad huvudcentral och undercentraler, samtliga avsäkrade med egna automatsäkringar, monterades på platsen för de gamla centralerna (fig. 3–6). Mätarsäkringen säkrades ner från 50 A till 25 A, men är godkänd för uppsäkring till 50 A igen om så skulle önskas i framtiden. Mellan centralerna drogs nya stigare (Aceflex 5g6). Ny strömbrytare monterades i främre förstugan och samtliga vägguttag byttes ut, inklusive ledningarna till dessa (Renova). Ny kabeldragning löper i dolda lägen, exempelvis längs dörrfoder (kablarna är vita men avses målas in i ett senare skede i kulör som motsvarar respektive underlag). I handelsbodens kontor (i källaren) fick kabelspår huggas upp i östra väggens puts. Igenputsning

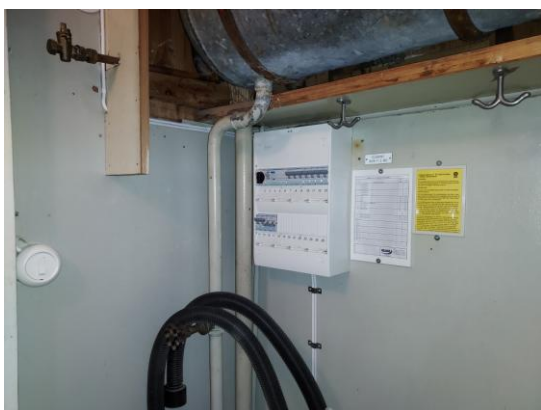
Fig. 4. Ny undercentral, vaktmästarbostaden.

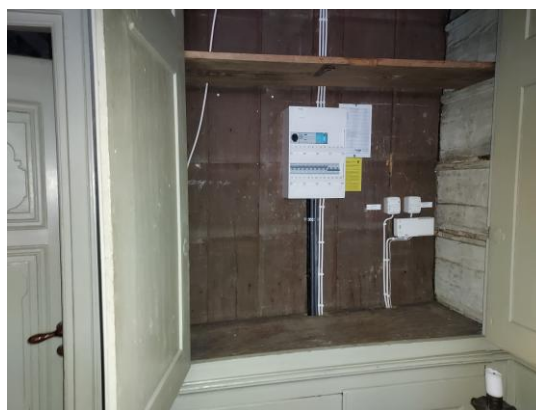
Fig. 5. Ny undercentral, våningsplan 1.

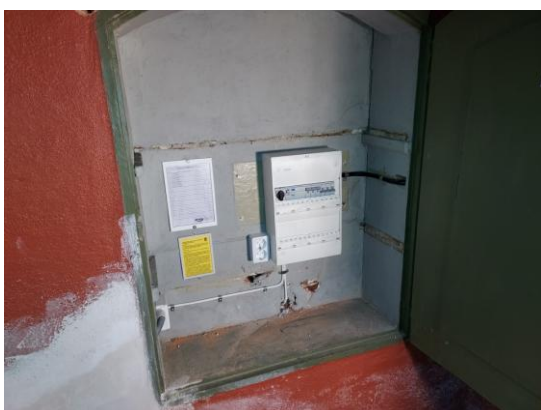
Fig. 6. Ny undercentral i källaren.

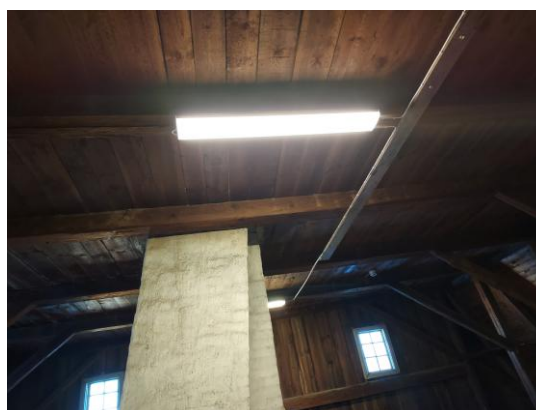
Fig. 7. Nya takarmaturer på vinden.

På vinden byttes fem äldre armaturer ut mot nya LED-lysrörsarmaturer (klass IP44). Komplettering skedde även med tre armaturer.

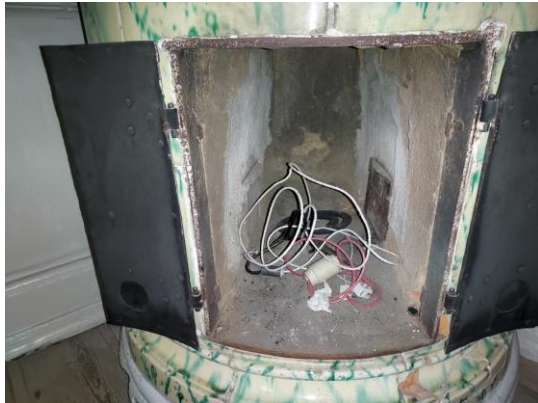
*Fig. 8. Exempel på äldre kabeldragning.*

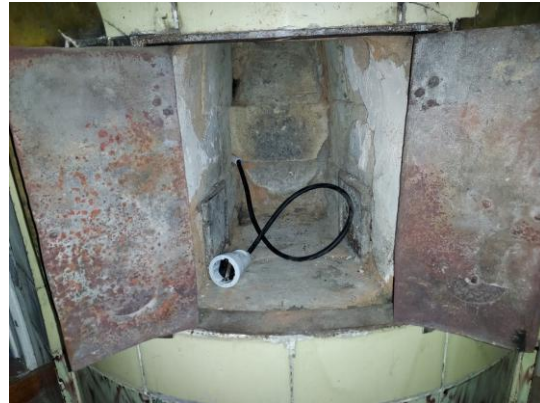
*Fig. 9. Exempel på ny kabeldragning.*

Samtlig eldragning till de tio elektrifierade kakelugnarna drogs om och försågs med nya stickkontakter (exempel på fig. 9). Därutöver skedde dold kabeldragning till två ej elektrifierade kakelugnar på bottenvåningen, i vaktmästarbostaden (exempel på fig. 12).

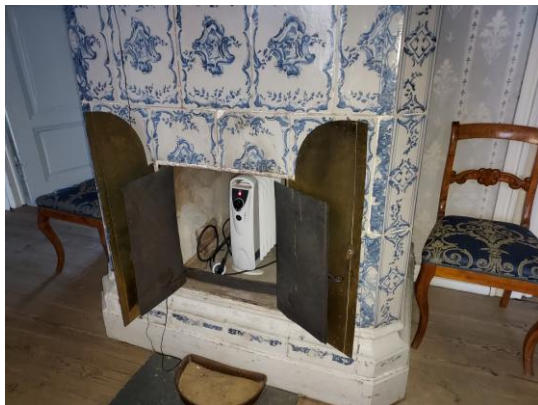
*Fig. 10. Äldre elradiator i kakelugn.*

Avsikten är att samtliga kakelugnar ska förses med 1500 W keramiska fläktar, vilka kommer att ersätta de befintliga direktverkande elradiatorerna som tidigare använts (fig. 10). Vid slutbesiktningen hade tre stycken nya fläktar monterats för utprovning (exempel på fig. 11).

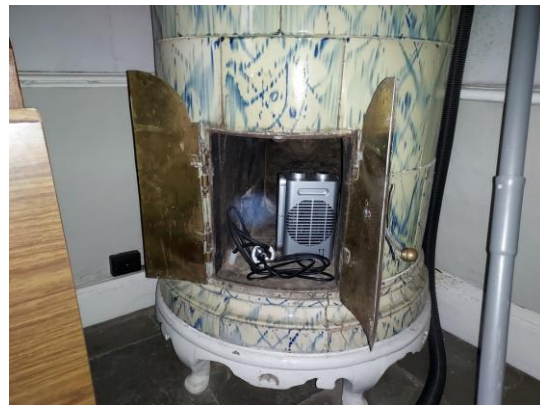
*Fig. 11. Ny keramisk radiator.*

De tre hittills installerade keramiska radiatorerna i kakelugnarna uppvisade inte önskad effekt då endast nedre delen av ugnarna blev så pass varma att de strålade värme (dock i ringa grad). Detta har sannolikt att göra med att det vid tidpunkten för slutbesiktningen var fem minusgrader ute samt att utprovningsfasen för de nya keramiska radiatorerna ännu inte var avslutad.

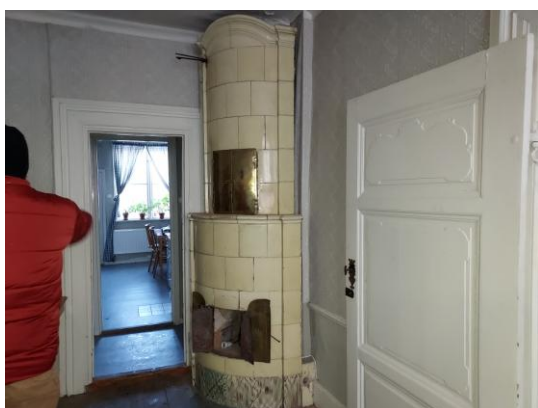
*Fig. 12. Nyelektrifierad kakelugn.*

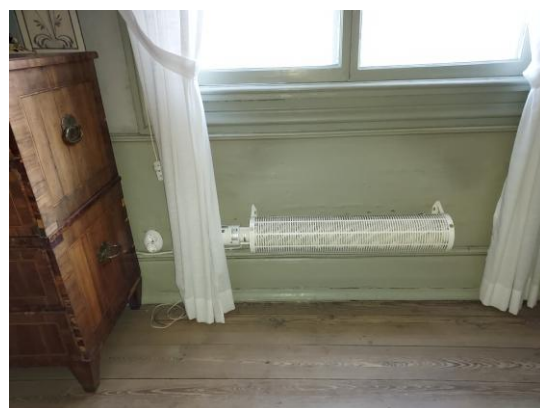
*Fig. 13. Kamflensradiator från 1990-talet.*

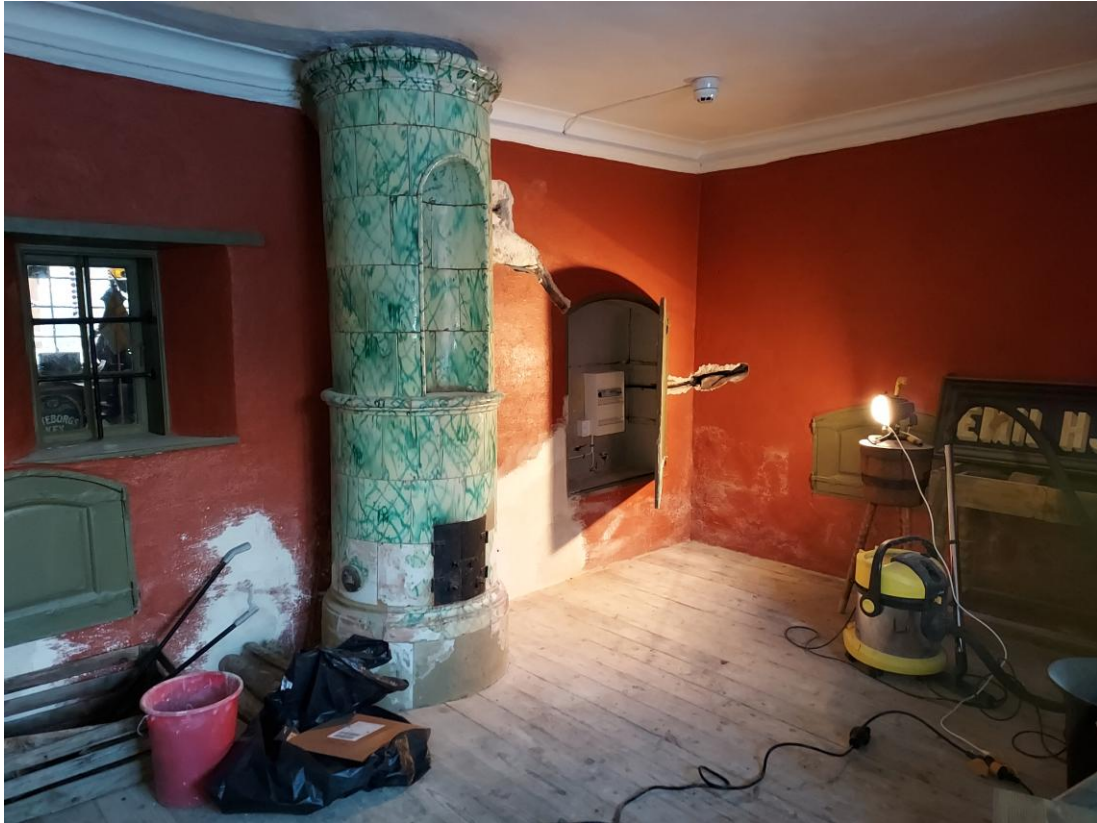
*Fig. 14. Upphuggen vägg i handelsbodens kontor (källaren).*

hade inte utförts vid slutbesiktningen men skulle ske kort därefter (kalkbruk, avfärgning sker likt väggens röda kulör), fig. 14.

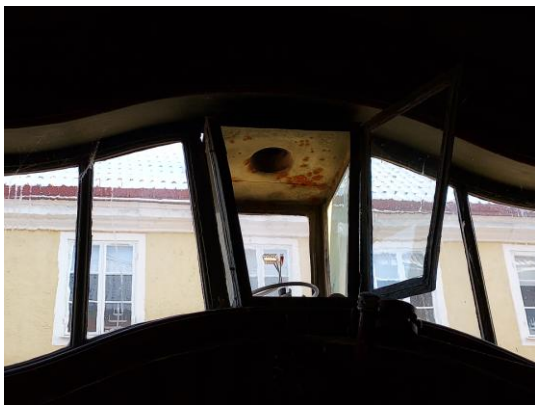
Vidare skedde bortkoppling av lyktan i huvudentrés överljusfönster (fig. 15) samt den sk "hemgångslyktan" (fig. 16), som hängde i främre förstugan. Detta på grund av svår korrosion och bristfälliga kopplingslösningar.

*Fig. 15. Lyktan i överljusfönstret.*

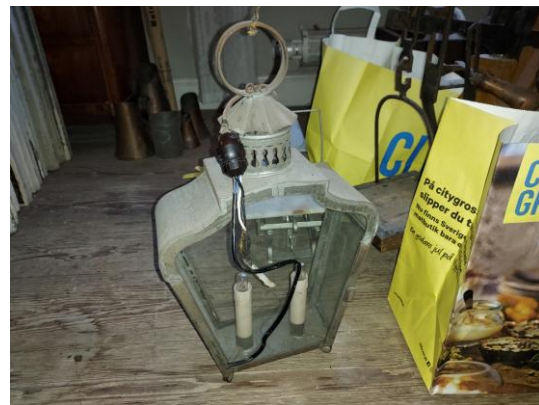
*Fig. 16. Den sk "hemgångslyktan".*

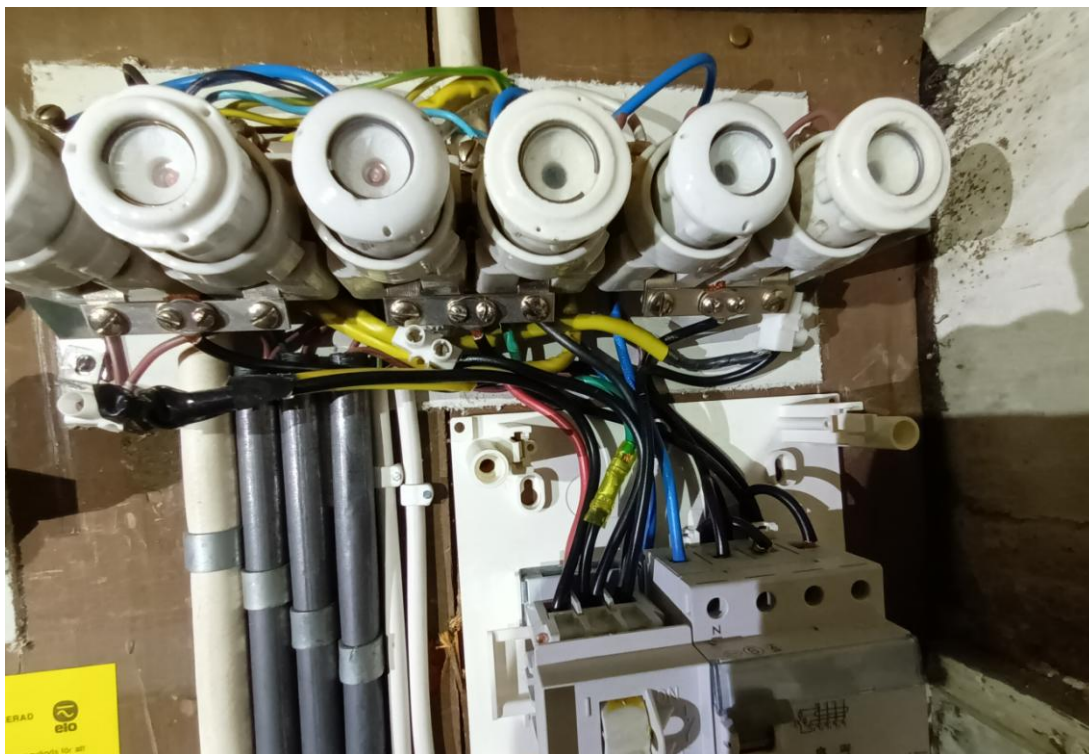
Fig. 17. Undercentral (våningsplan 1) innan arbetet, med riklig förekomst av skarvade kablar, vilka riskerade alstra gnistbildning. Foto Henrik Mattsson.
