Rapport 2023:3

## Ramdala kyrka - installation av nödbelysning

Antikvarisk medverkan, 2023

Objekt	Ramdala kyrka
Socken	Ramdala
Kommun	Karlskrona
Arbetshandlingar	-
Länsstyrelsens diarienummer	433-3971-2022
Blekinge museums diarienummer	BM2023-2
Byggherre/beställare	Jämjö pastorat
Entreprenör	AC El
Antikvarisk medverkan	Blekinge museum genom Cissela Olsson
Byggnadstid	januari 2023
Slutbesiktning	2023-01-20
Rapport granskad av	Jimmy Juhlin Alftberg

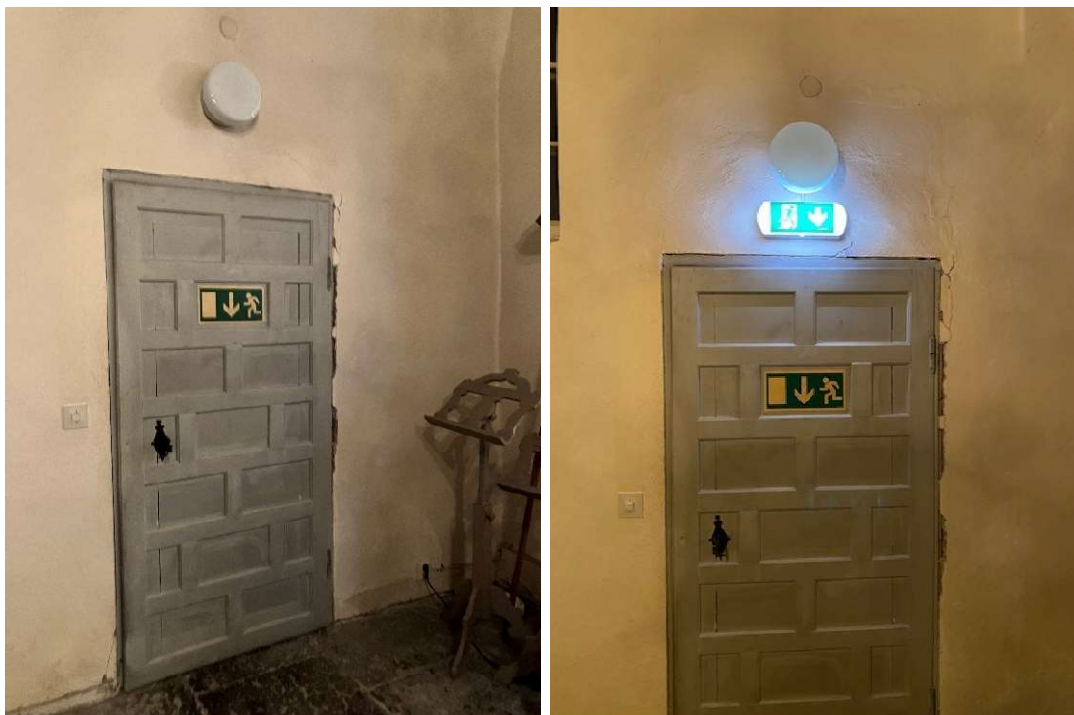
Utrymning av kyrkan sker antingen genom vapenhuset och ut genom huvudentrén alternativt via ingången på korets södra sida. Denna kordörr var diskret markerad med en nödutgångsskylt av plast fäst på dörrbladet (fig. 2). Vid en brandsyn genomförd av Räddningstjänsten Östra Blekinge godkändes inte denna markering enligt nuvarande bestämmelser utan krav ställdes på en belyst nödutgångsskylt istället.

Nödutgångsskylten skruvades fast på väggen strax ovanför kordörren. Synligt kablage drogs (ca 10 cm) mellan armaturen och nödutgångsskylten (fig. 3 och 4).

Fig. 2. Kordörren före arbetet. Fig. 3. Kordörren efter arbetet (foto: Henrik Persson).

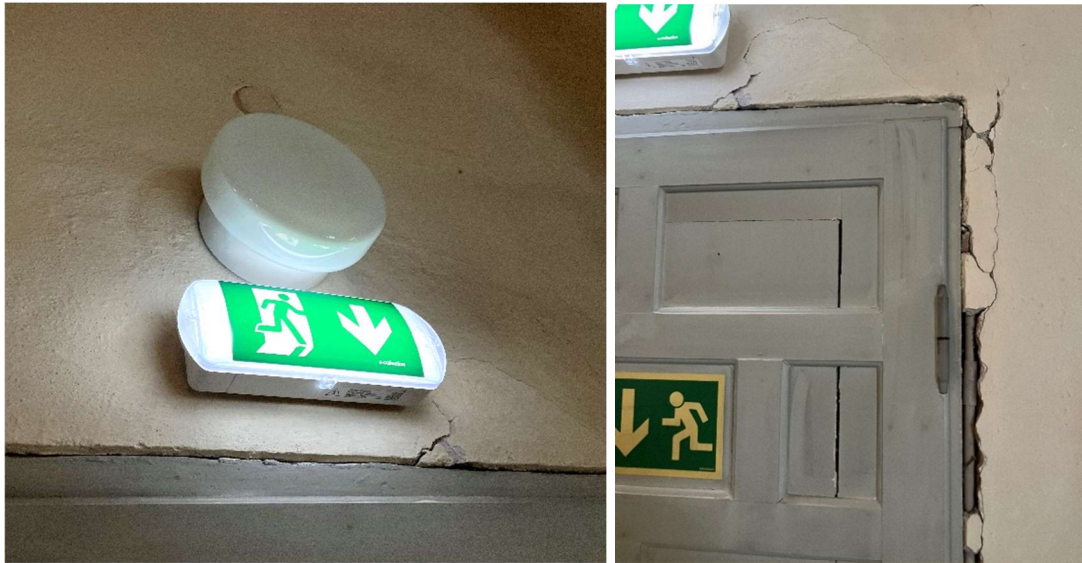
Fig. 4. Monterad nödbelysningskylt. Fig. 5. Sprickebildning i anslutning till dörröppningen.

Den putsade väggen i anslutning till dörröppningen, främst på västra sidan, har omfattande sprickbildning och lösa partier som behöver åtgärdas (fig. 5). Skadorna fanns sedan tidigare och har inte uppkommit i samband med genomförda åtgärder.
