Rapport 2018:20

## Forneboda 2018 – fasad- och takarbeten

Antikvarisk medverkan, 2018

Antikvarisk medverkan, 2018  
Kyrkhult socken  
Olofström kommun  
Blekinge län

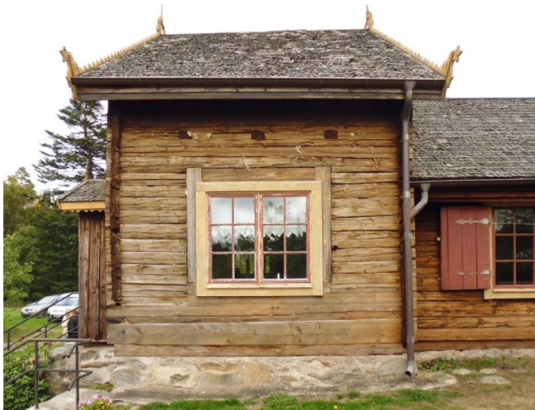
Fig. 1. Västra fasaden före arbetet.

Huvudbyggnadens västra fasad, norra delen, har klätts med obehandlad locklistpanel av sågad gran (fig. 2). Panelbrädorna, vilka sågades på Farabols såg, håller breddmått 6–8” och locklisterna 1x2”. Brädornas fästning är gjort mot bakomvarande timmervägg med 3” blank spik och locklisterna är fästa med 4” blank spik. Även knutskalleraderna inkläddes med knutlådor av sågad gran. Innan uppsättning av panel omdrevades timmerväggen med lindrev (vilket fanns lagerhållet på Forneboda). Befintliga fönsterfoder flyttades till ny panel och befintliga stuprörssvep vid södra knutskalleraden flyttades till den yttre lådbrädan (fig. 3).

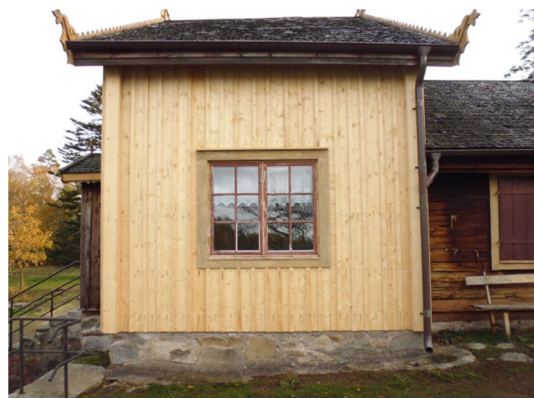
Fig. 2. Efter arbetet.

Panelinklädnaden av huvudbyggnadens västra fasad bedöms skydda den hårt åtgångna timran från vidare skador. Då övriga byggnaden tidigare blivit struken med opigmenterad trätjära, och således har en ljusbrun kulör, är det inget som hindrar att även ny panel stryks i en omgång med opigmenterad trätjära. Övriga behandlingar på ny panel bör inte ske eftersom nytt material ganska snabbt kommer att få en naturlig patina.

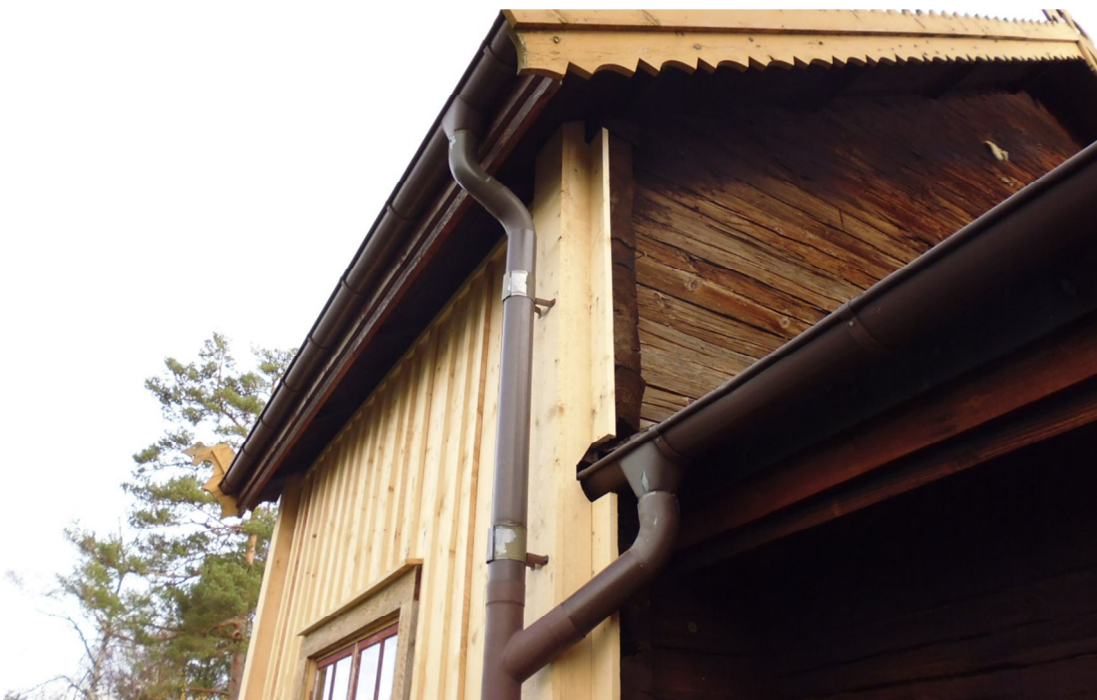
Fig. 3. Vy mot södra knutlådan.

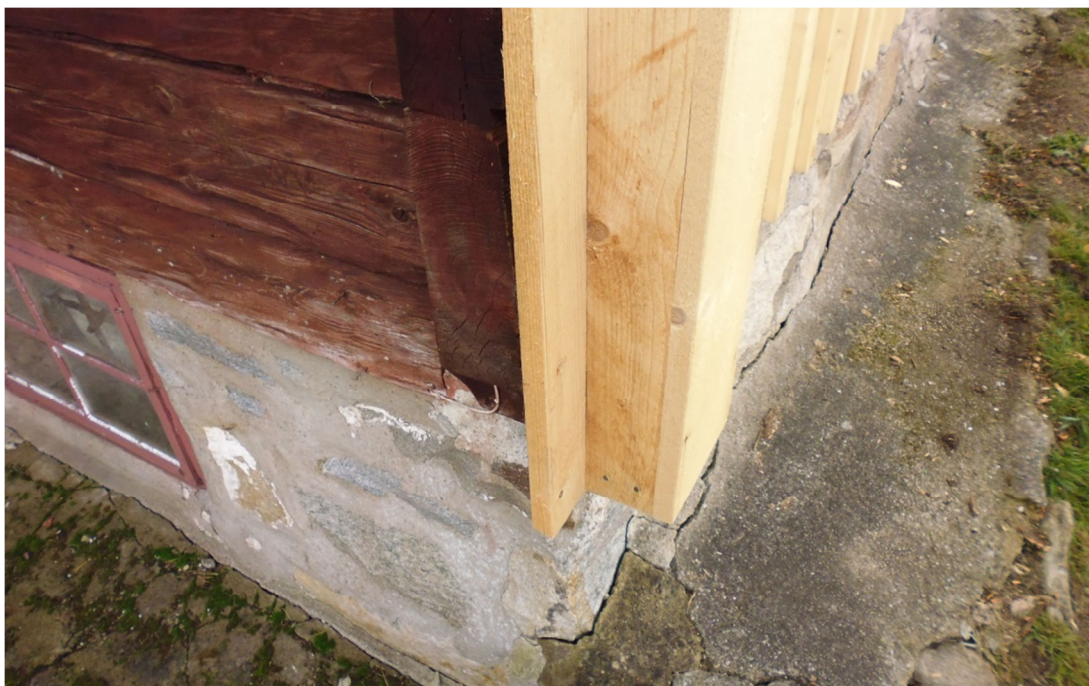
Fig. 4. Ny knutlåda, nordvästra hörnet.

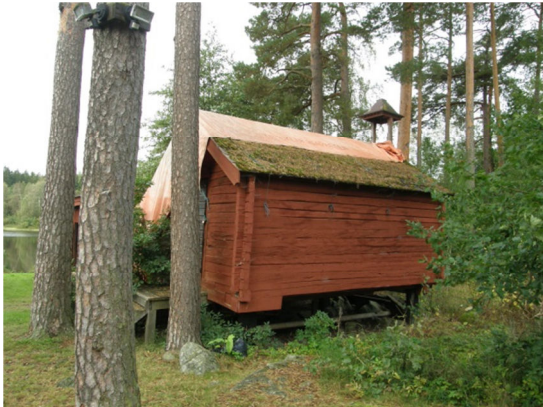
*Fig. 5. Visthusboden före arbetet.*

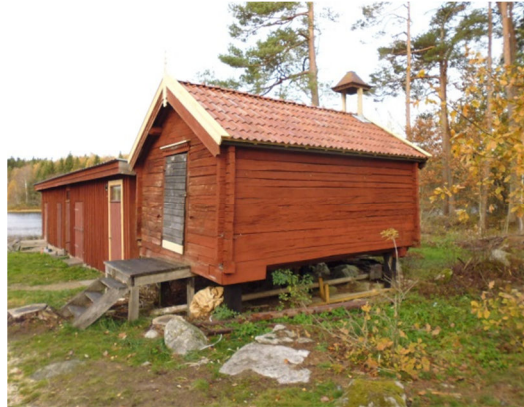
*Fig. 6. Efter arbetet.*

Innan takarbetet monterades befintliga eternitplattor bort och avlämnades i plastsäckar till VMAB i Mörrum. Därefter skedde lagning av skadad underbrädning med ny råspont (fig. 8) samt omläggning av underlagspapp (Isola Yap 2200). Nytt tak av tvåkupigt tegel lades (Heby, begagnade pannor) på nya strö- och bärläcker. Nockpannorna spikades mot ny nockbräda. Extra vindskivor monterades på befintliga och nya vattbrädor av trä monterades på dessa.

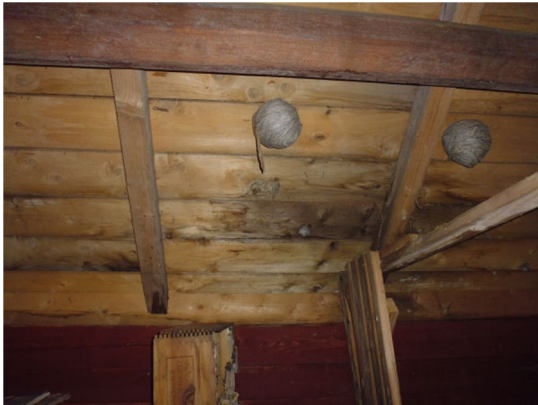
*Fig. 7. Rötskadad underbrädning.*

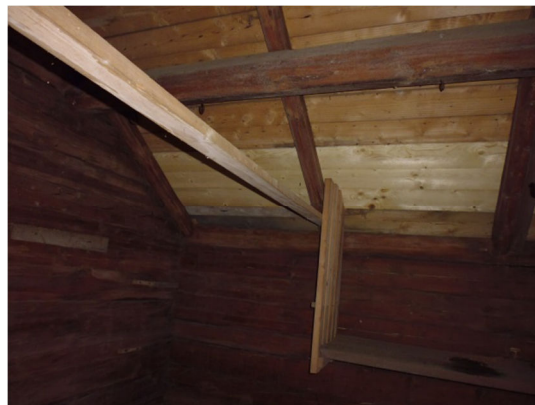
*Fig. 8. Utbytt underbrädning.*

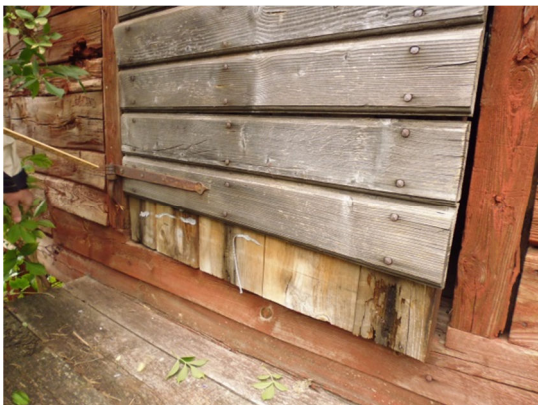
*Fig. 9. Saknad panelbräda på dörren.*

På ytterdörren, på södra fasaden, har den yttre paneleringen kompletterats med ny panelbräda, hyvlad likt befintlig panel (jämför fig. 9 och 12). Fästning har skett genom spikning mot bakomvarande brädor. Ovanför dörren har en ny,

obehandlad vattbräda monterats som ersättning för saknad del. Vattbrädan är fastspikad.

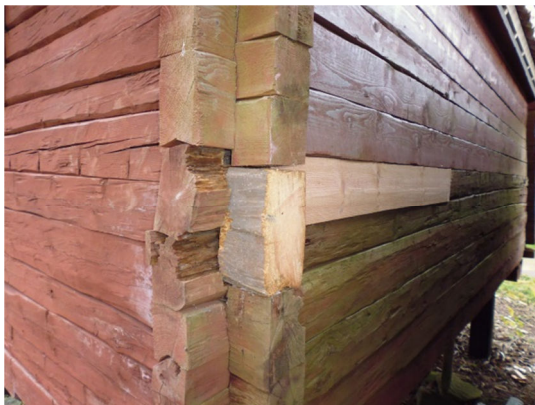
*Fig. 10. Västra fasaden lagad.*

På visthusbodens västra fasad, i anslutning till nordvästra hörnet, skedde ilagning av rötskadat timmer samt byte av en knutskalle (fig. 10). Fästning utfördes genom spikning. Ny knutskalle är inte skarvad mot befintligt timmer och är således ej låsande.

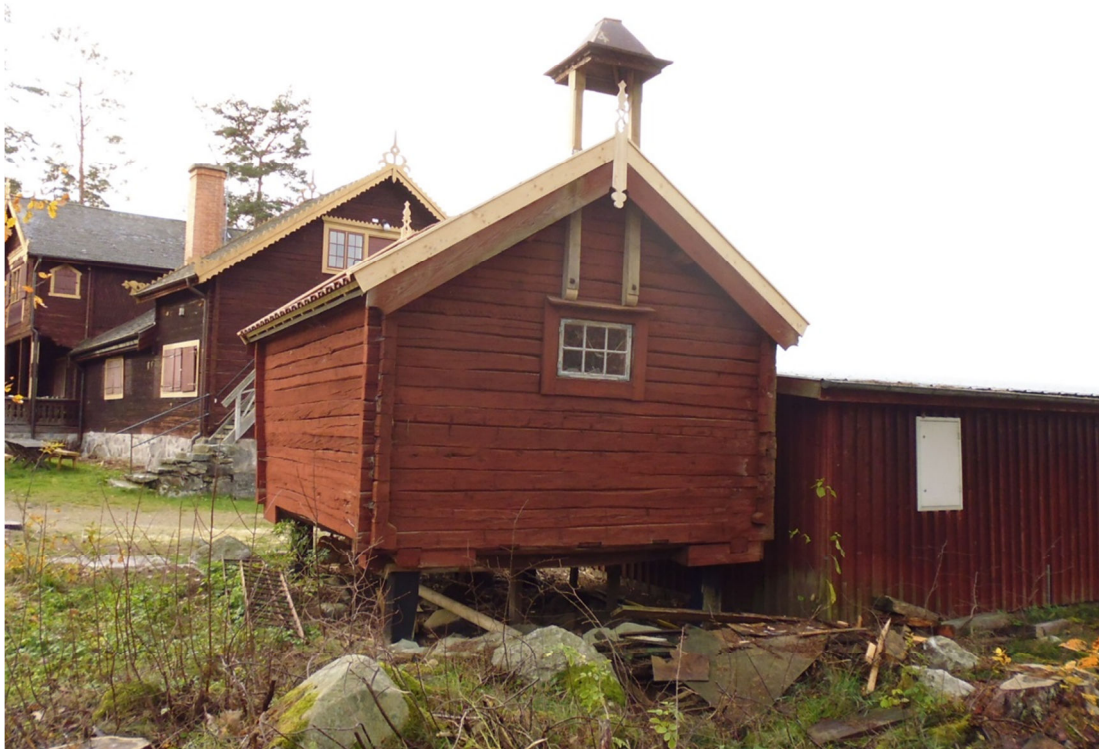
*Fig. 11. Visthusboden, norra gaveln. Notera nya stolpar på klockbocken.*

På bägge gavelspetsarna fästes nytillverkade gaveldekorationer (fig. 11–13), tillsågade efter originaldekoration som fanns på norra sidan (originaldelen förvaras i visthusboden). De nya dekorationerna gjordes aningen längre än originalet för att passa in i vindskivornas nya höjd.

På norra gavelröset finns en liten klockbock till en vällingklocka (klockan borttagen och förvaras inne i visthusboden). De bärande stolparna uppvisade rötskador, varför nya obehandlade stolpar av ek, tillsågade efter originalstolparna, monterades. Ämne till stolparna togs från Regneboda gård i Jämshög. Befintliga fästbultar återanvändes. Ny plåtskoning av obehandlad Rheinzink monterades vid klockbocksstolparnas genomförning i tegeltaket (fig. 13).

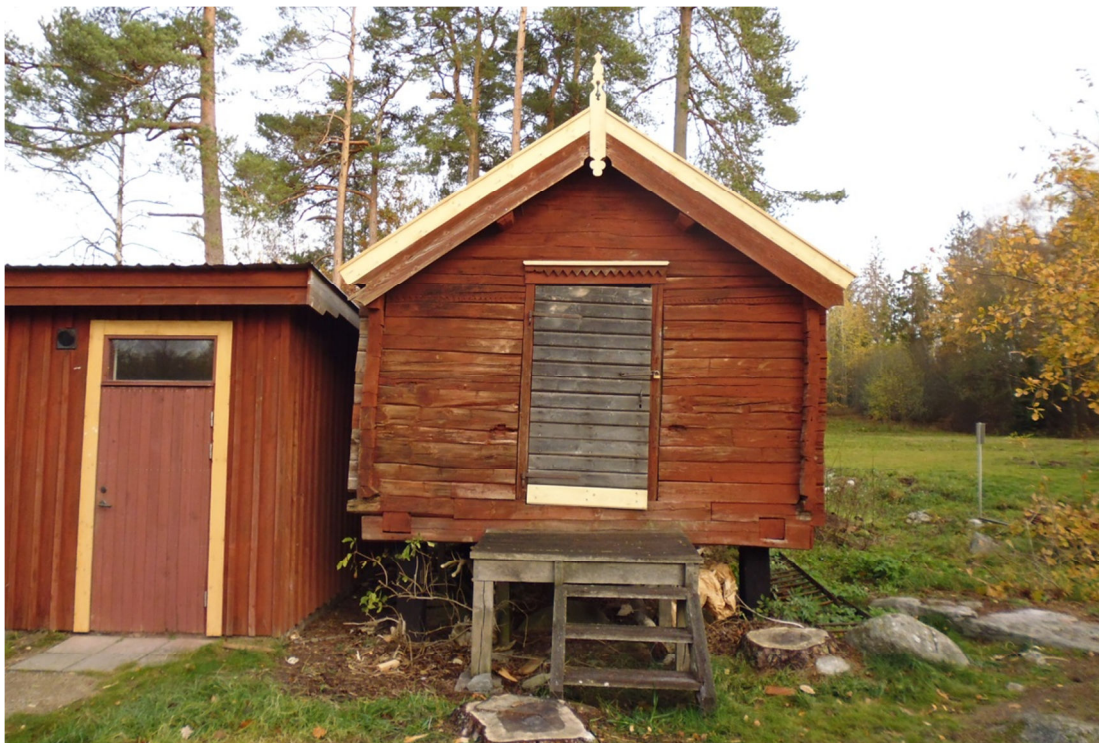
*Fig. 12. Visthusboden, södra fasaden.*

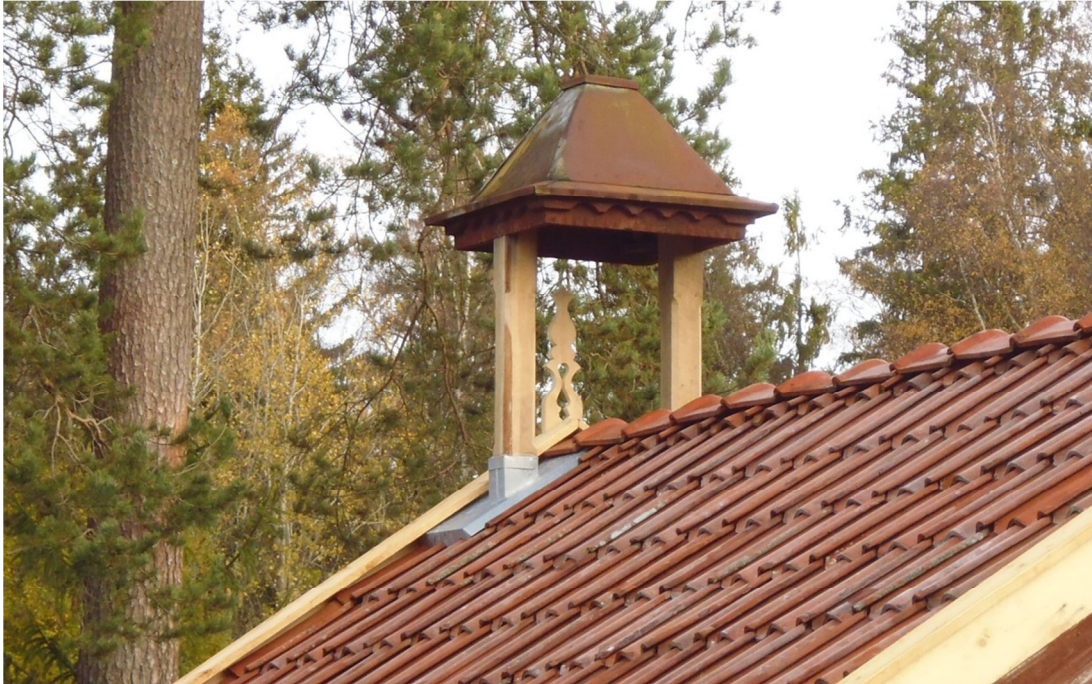
Fig. 13. Detalj, klockbocken.

Då bytet av takmaterial på visthusboden inte var projekterat med ritningar etc. fick vissa detaljer bestämmas på plats genom forcerad improvisation. Detta gäller förändring av de detaljer som påverkades genom takomläggningen, d.v.s. vindskivor, vattbrädor och erforderligt vattenskydd åt klockbocken. Speciellt lösningen med vindskivorna bör anses som temporär, då extra vindskivor på enklaste vis monterades ovanpå de befintliga (fig. 11 och 12). Därmed omgestaltades gavelpartiet något i det att förhöjningen inte kom att harmoniera med de undre figursågade brädorna. Arrangemanget med vattbrädor kring gaveldekorationerna blev utfört på ett acceptabelt vis.
