Rapport 2023:33

Edestad kyrka - tak- och fasadrenovering

Antikvarisk medverkan, 2023

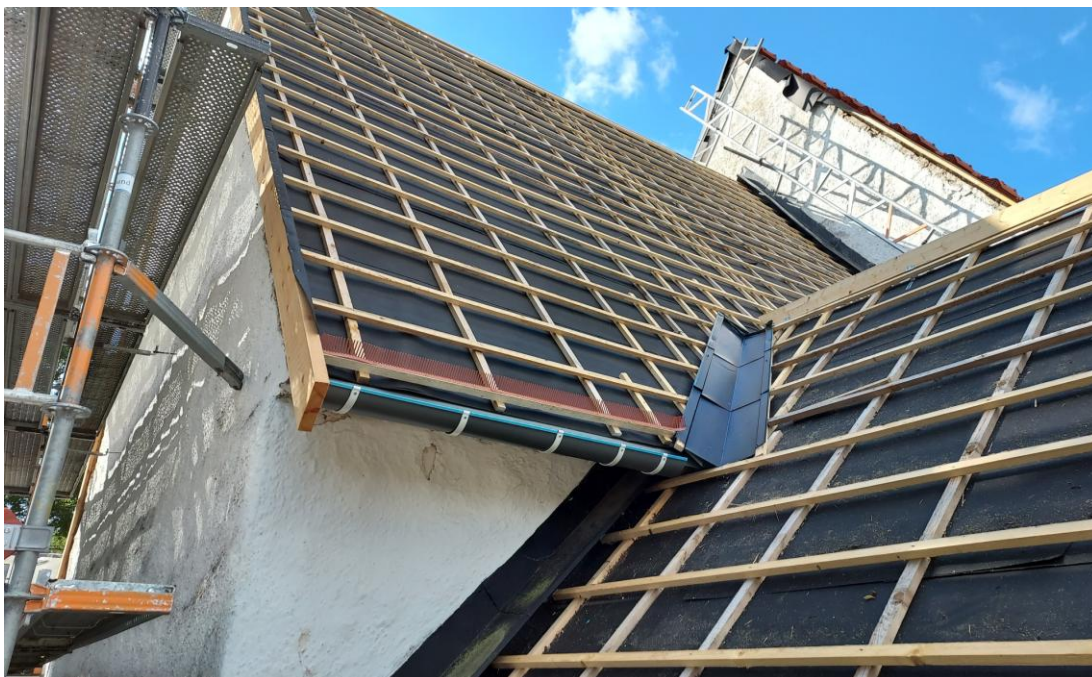
Fig. 2. Omläggning av korets och sakristians takfall.

Kyrkans samtliga takfall har renoverats efter att de äldre takpannorna (lagda cirka 1959, av fabriken Vittinge) inkl. strö- och bärläkt demonterats. På sakristian lades tre takfotstassar, två på västra och en på östra takfallet (gröna markeringar på fig. 1 samt fig. 23 och 24). Röttskadad underbrädning på sakristian byttes mot ny i befintligt utförande. Efter att ny takpapp (Icopal Flexisteel YEP 1800) lagts på samtliga takfall monterades nya strö- och bärläkt av sågad gran. Vid takfoten runt hela kyrkan samt motnockbrädorna monterades fågelband (skymtar på fig. 2) och i rännalarna lades ny svartmålad plåt (Ruukki, kulturplåt). Nya röda, enkupiga takpannor (Vittinge) fästes med S-krokar mot bärläktorna (se vidare under Iakttagelser under renoveringen). Efter att taket färdigställts skedde behandling med Grön fri i förebyggande syfte.

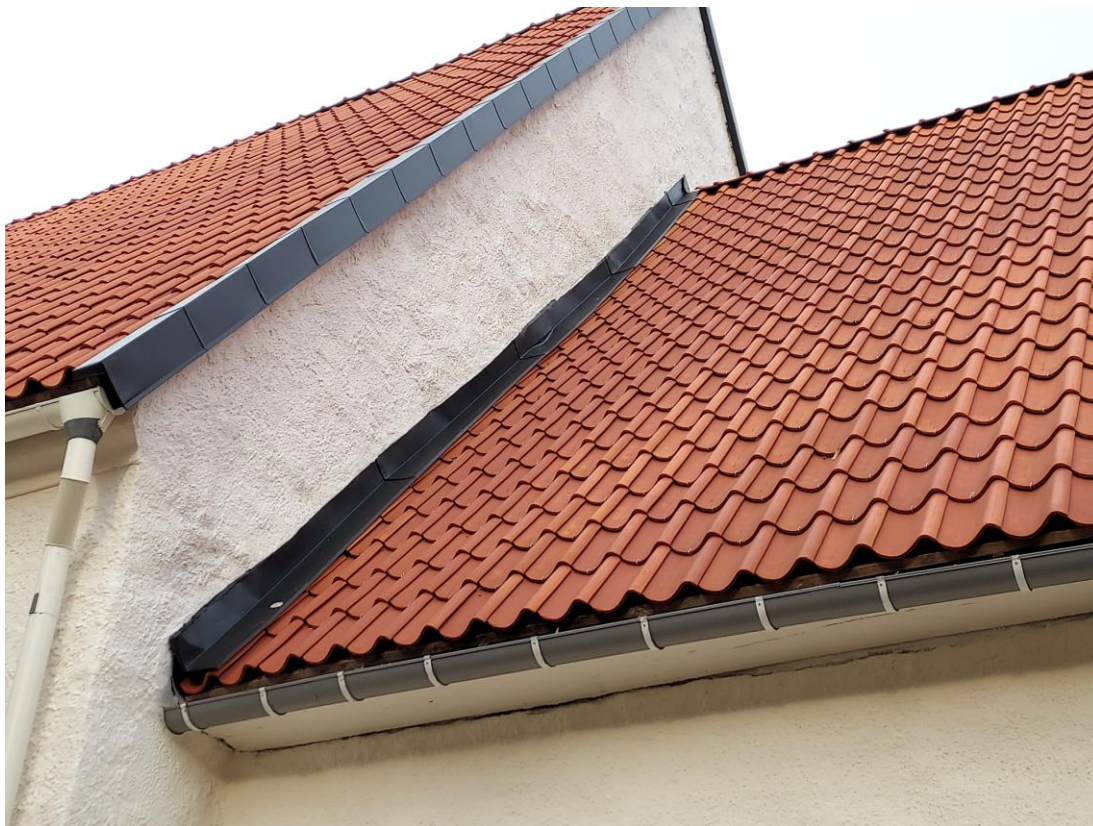
Fig. 3. Nytt tegeltak på långhuset och koret. Ståndskivan återanvändes medan vindskivorna nyttillverkades.

Befintlig stånskiva mellan långhuset och koret återanvändes in situ och omålades (fig. 3 samt svarta pilar på fig. 1), medan stånskivorna mellan vapenhuset och långhuset samt sakristian och koret nyttillverkades.

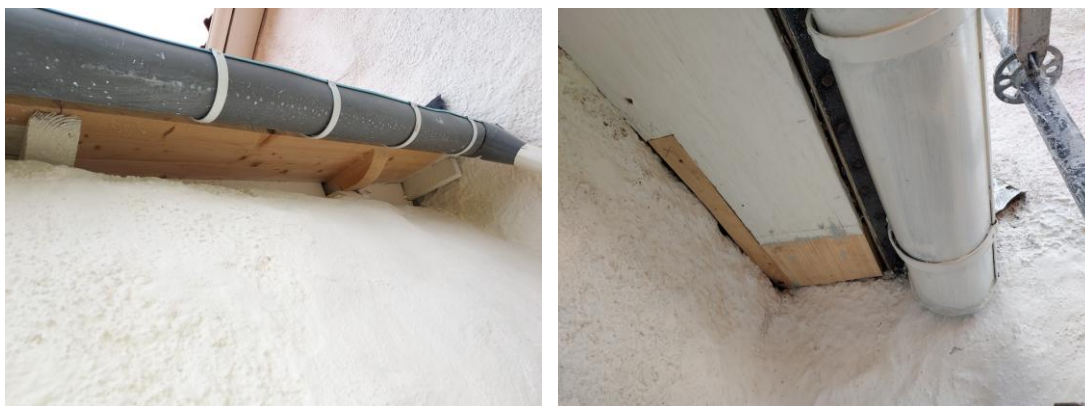
*Fig. 4 (t.v.). Sakristian, bytt underbrädning och ny takfotstass, se gröna markeringar på fig. 1.
Fig. 5 (t.h.) Lagad underbrädning, se den övre röda punkten på fig. 1.*

På den brädklädda och linoljefärgsmålade takfoten skedde mindre lagningsarbeten i det norra hörnet mellan långhuset och koret (inne i ”nischen”), där röttskadade delar skars bort och ersattes med tillpassade furubitar, som spikades fast (övre röda punkten på fig. 1 samt fig. 5). Ytterligare lagning, med tillkommande måleriarbeten, kommer att ske 2024 på vapenhusets västra takfotsbrädor (den nedre röda punkten på fig. 1).

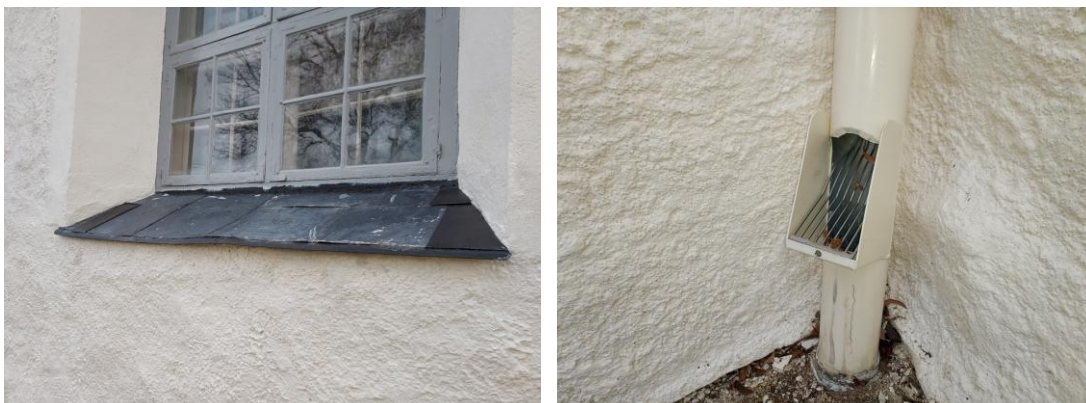
Fig. 6 (t.v.). Lagat fönsterbleck (solbänk) vid långhusets västra fönster. Fig. 7 (t.h.) Ny lövsil.

Nya rännkrokar och hängrännor monterades på hela kyrkan. Likaså byttes stuprören ut mot nya med skarpa vinklar – även svepen byttes. Samtliga stuprör, vilka är kopplade till dagvattennätet, försågs med nya, självrensande lövsilar (fig. 7). Alla nya plåtdetaljer tillhörande takavvattningen målades med grundfärg (Isoguard Pansar) och mellan- och slutströks med vit Lasol (Claeson & Engwall) – se nedan under Avvikelser från arbetshandlingarna.

Vid västra fasadens fönster (fig. 6) och det mittre fönstret på norra fasaden reparerades trasiga fönsterbleck (solbänkar) genom ifalsning av ny plåt och lödning av hål. Infästning av lösa fönsterbleck mot karm skedde med smidda spik. Målning skedde med Isotrol, likt tidigare utförande.

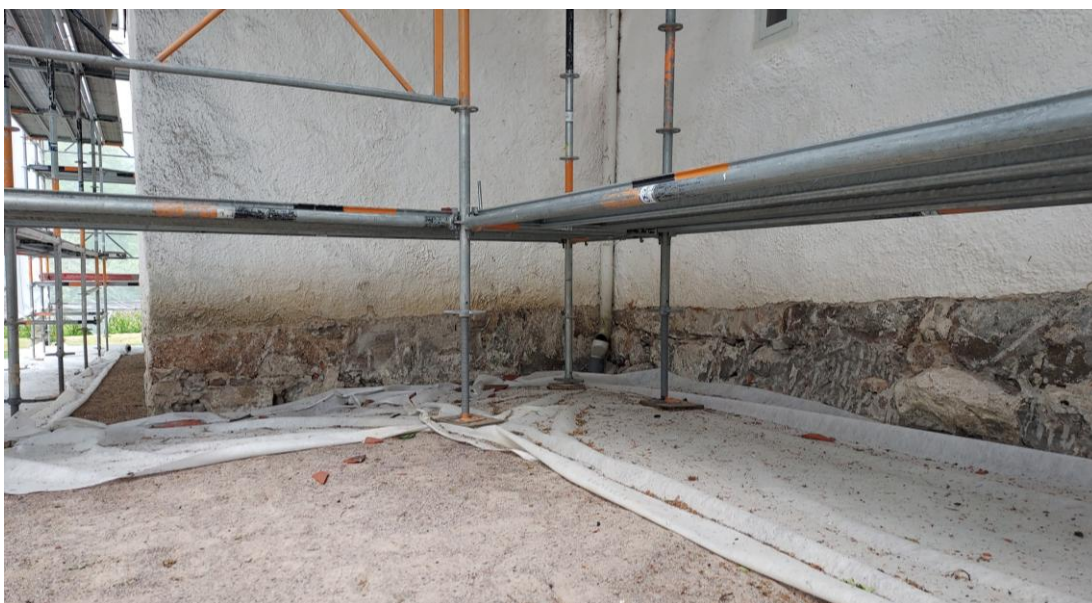
Fig. 8. Nedre delen av befintlig puts borttagen. Vapenhusets västra fasad till höger.

Samtlig puts knackades bort till en höjd av cirka 0,5 meter från marknivån (grund saknas och fasadputsens löper ner till marknivå). Därtill togs samtlig puts bort från sakristians norra gavel (se omslagsbilden). Övriga putsskador, spridda över samtliga fasader, rengjordes från löst sittande puts (47 st skador om 0–0,5 kvm och 35 st skador om 0,5–1 kvm lagades). Omputsning skedde med hydrauliskt kalkbruk:

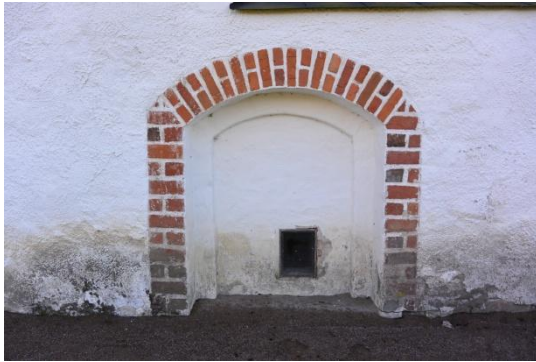
Fig. 9. Nordportalen, före arbetet.

Långhusets nordportal, som är uppförd på en lägre nivå än sydportalen (kyrkan är ursprungligen souterrängbyggd), ger idag ett säreget intryck då den till hälften är dold efter att kyrkogården blivit uppfylld (okänt när), fig. 9 och 10. Detta innebär att kyrkan invändigt, ursprungligen, bör ha varit försedd med en trappa ledandes upp till långhusets medeltida golvnivå – alternativt att sydportalen varit försedd med en trappa som ledde ned. I samband med framtida golvarbeten är det av historiskt intresse att försöka utreda hur kyrkan ursprungligen gestaltade sig. (År 1778 uppmurades ”pelare” på golvet, vilka fungerade som upplag åt de golvbjälkar som skulle bära ett trägol. Under 1853 lades ett nytt trägol, som var sex tum högre än det gamla trägolvet.)

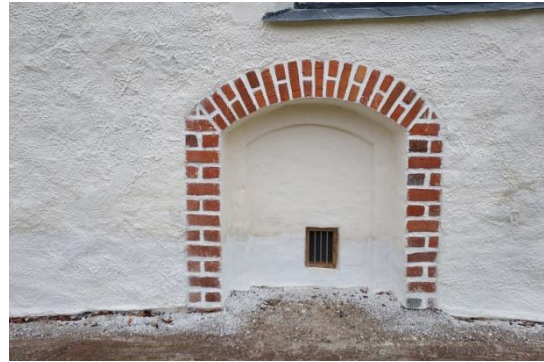
Fig. 10. Nordportalen, efter arbetet.

Vid den nya putsens anslutning till marken skapades en spalt på cirka 3–5 cm (fig. 10), vilken bidrar till att hindra markfukt från att vandra upp i putsen.

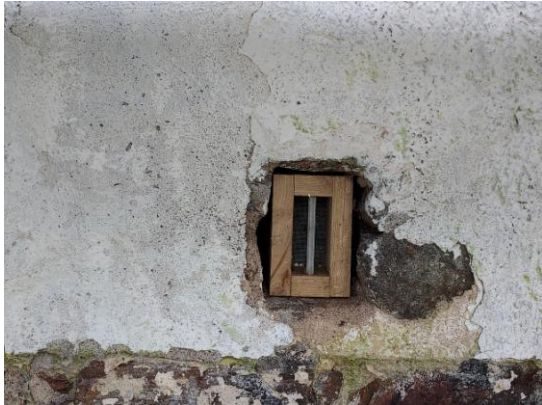
Fig. 11. Nytt, litet ventilgaller.

De fem ventilerna på kyrkans nedre fasadpartier försågs med ny tillverkade ventilationsgaller av obehandlad ek. I de platsbyggda ekramarna sattes rostfria järnstavar som galler och innanför dessa monterades insektsnät av aluminium. Storlekarna varierar och är helt anpassade efter de befintliga ventilhålerna (fig. 11 och 12).

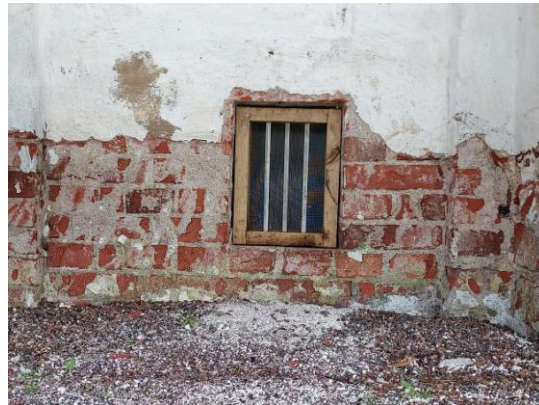
Fig. 12. Nytt, stort ventilgaller.

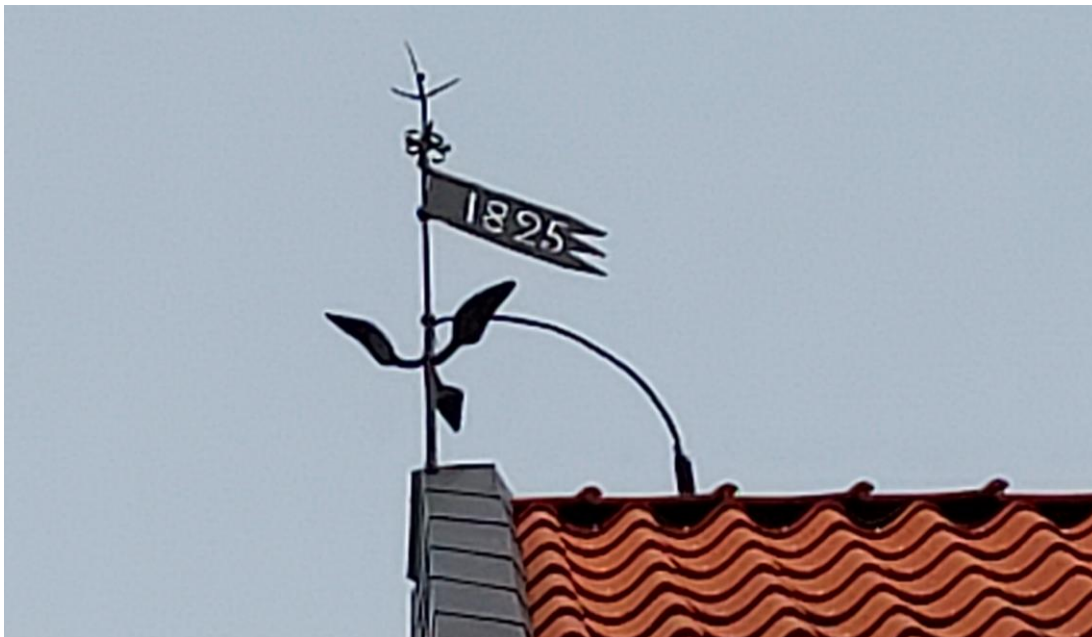
Fig. 13. Vindflöjel, renoverad och återmonterad.

De fyra vindflöjlarna demonterades och rengjordes. Därefter ströks de med grundolja (Wibo, Jupex 45) och slutmålades med svart rostskyddsfärg (Wibo, Jupex) och återmonterades på nockarna, med fästpunkter dels i de nya vindskivorna, dels i bandjärn vikna under nockpannor (fig. 13 samt svarta punkter på fig. 1). Tätning under fästskruvar i vindskivorna skedde med linoljekitt.

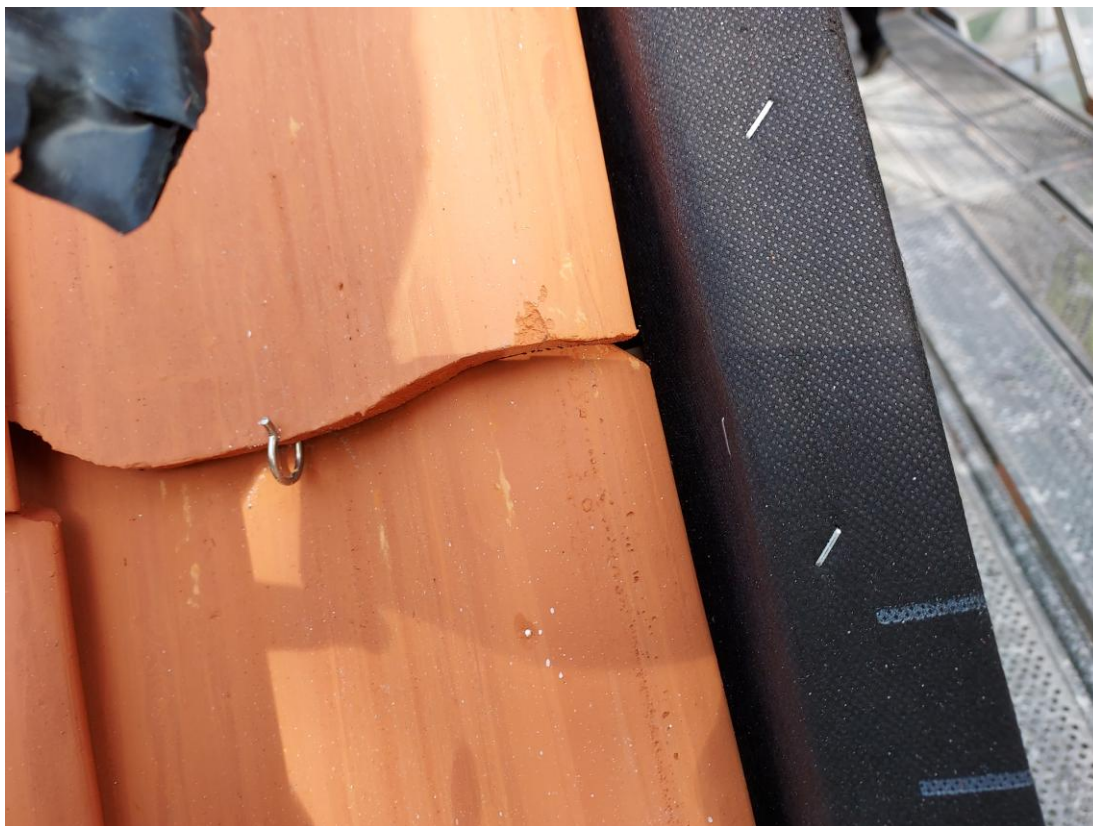
Fig. 14. S-krokarnas nederdel syns på varje takpanna.

Till takpannornas infästning användes S-krokar eftersom de för takpannemodellen avsedda underspännarna inte gick att använda på grund av allt för ojämnt underlag. Speciellt markant var detta på vapenhusets västra takfall, vilket partiellt är svagt skålformat och fick takpannorna att resa sig i överkant. Lösningen med S-krokar skapade slätare och tätare taktäckning men i gengäld är nedre ändarna på S-krokarna synliga som små ”metallprickar” vid varje takpanna (fig. 14). Detta fenomen skapar ett otraditionellt utseende, men bedöms som mycket stabilt. Ur antikvarisk synvinkel bör dock denna lösning generellt sett inte användas – riktning av takfallen är att föredra.

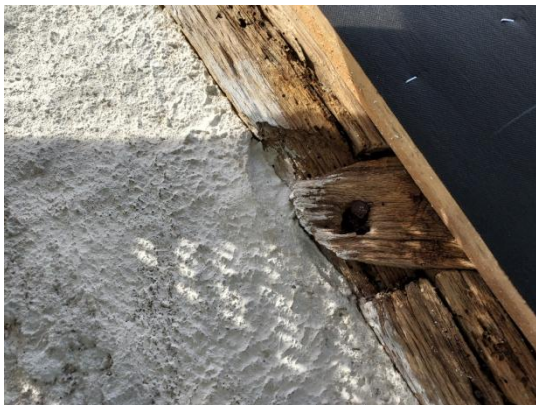
Det synliga sparrparet på östra gaveln visade, efter att de gamla vindskivorna tagits bort, spår efter att ha burit såväl ett hanband som snedsträvor, fig. 22. Delar av hanbandet och norra snedsträvan sitter fortfarande kvar i norra sparren (exempel på fig. 15). Då denna konstruktion är typisk för romanska takstolar, uppkom frågan om detta kan vara en återanvänd takstol från kyrkans uppförandetid – eller om koret i ett tidigare utförande sett annorlunda ut. Kyrkans takstolar har tidigare daterats dendrokronologiskt till cirka 1447 (långhuset) och 1422 (koret), varför upptäckten av det till synes romanska sparrparet väckte frågor av stort kulturhistoriskt intresse. Då generalentreprenören under september månad gett de borttagna sparrdelarna till en extern antikvarisk konsult, i syfte att få dessa daterade vid kvartärgeologiska institutionen, Lunds universitet, släpptes frågeställningen inom ramen för innevarande uppdrag (enligt uppgift från kvartärgeologiska institutionen väntades provmaterialet sändas till dem under sista veckan i november 2023).

Fig. 15. Kvarsittande del av hanband.

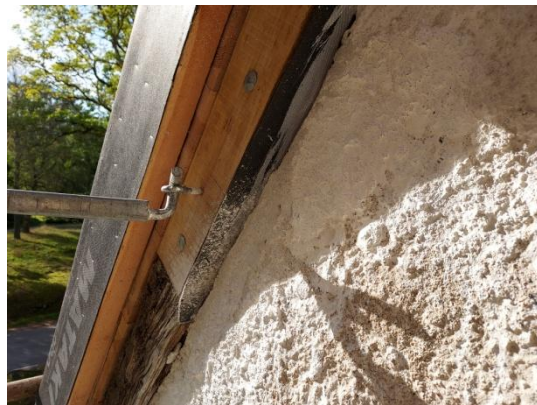
Östra gavelröstets synliga taksparrar befanns i övre delen vara svårt rötskadade. Kapning skedde av dessa, cirka 1 meter på varje sparres toppända, och nytt ektimmer bladskarvades fast med hjälp av vagnsbultar (fig. 16 och 22 samt blå pilar på fig. 1). Även sparrkrysset fästes med vagnsbult. Innan arbetet startade var dessa sparrar helt täckta med plåtklädda vindskivor, men i samband med borttagningen av de äldre vindskivorna, vilka var försänkta i förhållande till tegeltaket (fig. 19), uppstod problem då de nya vindskivorna jämkades mot det – vid detta parti – förhöjda, nya tegeltaket. För att inte behöva sätta nya överdimensionerade vindskivor beslöts att det yttre sparrparet skulle vara synligt, men målas med vit linoljefärg för att smälta bättre in mot fasadputsens.

Fig. 16. Skarvning av södra sparren.

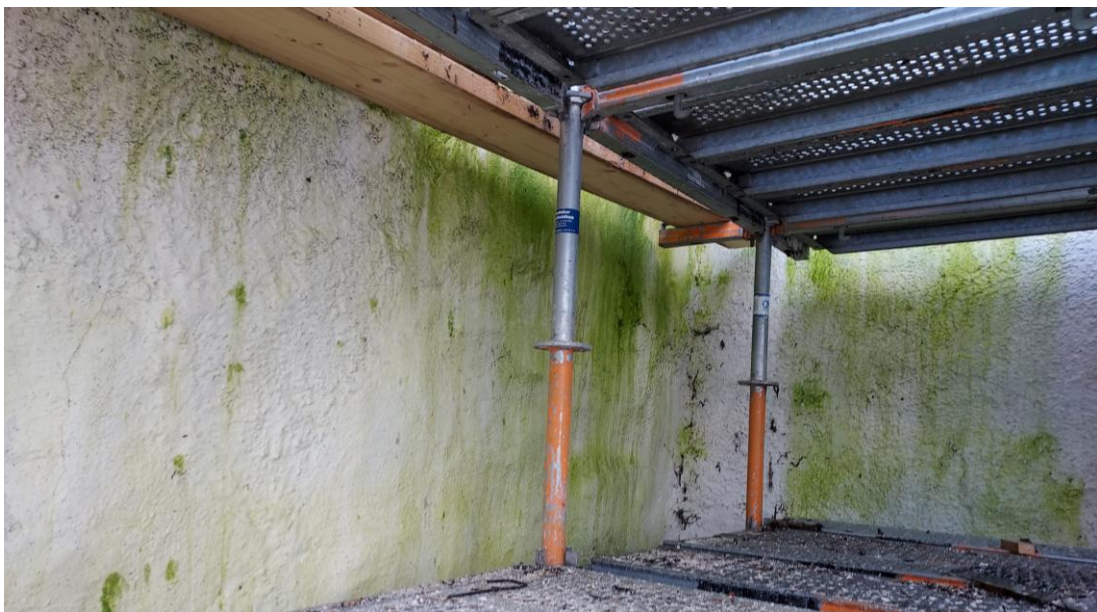
Fig. 17. Hastigt uppkommen algbildning, se röd pil på fig. 1.

På fasaderna inne i den norra ”nischen” (utrymmet mellan sakristian och långhusets nordöstra hörn) uppstod plötsligt under arbetet en omfattande algbildning (fig. 17 samt röd pil på fig. 1). Möjligtvis skedde detta på grund av ett temporärt förändrat mikroklimat, skapat av den delvis täckta byggnadsställningen. Algerna tvättades bort med varmt vatten (60 grader). Partiet bör hållas under årlig uppsikt.

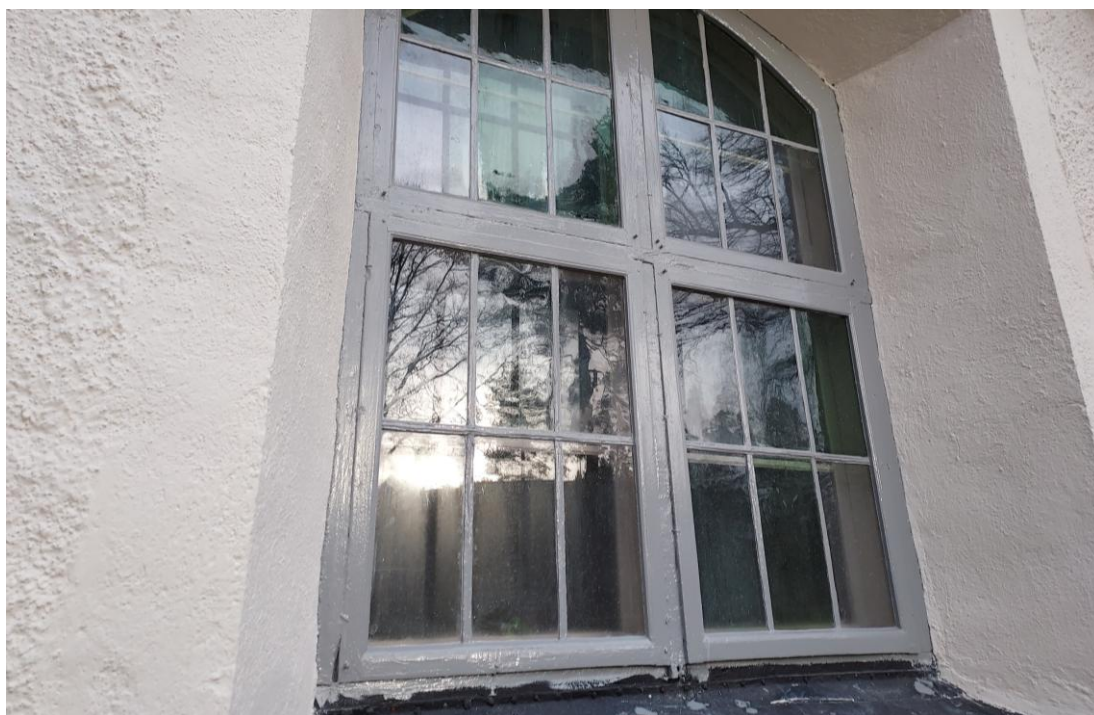
På enstaka fönsterbågar har trätapparna kragat ut (fig. 18). Försök gjordes att knacka in dessa igen, men svällning i fönsterbågarna omöjliggjorde detta och fick enbart glasrutorna att spricka, vilket inte var ett önskvärt scenario. Tapparna lämnades därför utan åtgärd. På sikt är det önskvärt att de trycks in i bågarna igen.

Fig. 18. Korets södra fönster, de urkragade hörntapparna synliga som ”svarta prickar”.

Samtliga fönster rengjordes från löst sittande färg samt tvättades och ommålades i tre strykningar med ljusgrå linoljefärg (Wibo), kulör NCS 4000-N (fig. 6 och 18). Trasigt glas, sammanlagt sex rutor, ersattes med nytt valsat glas. Till kittning användes linoljekitt (Dana Lim).

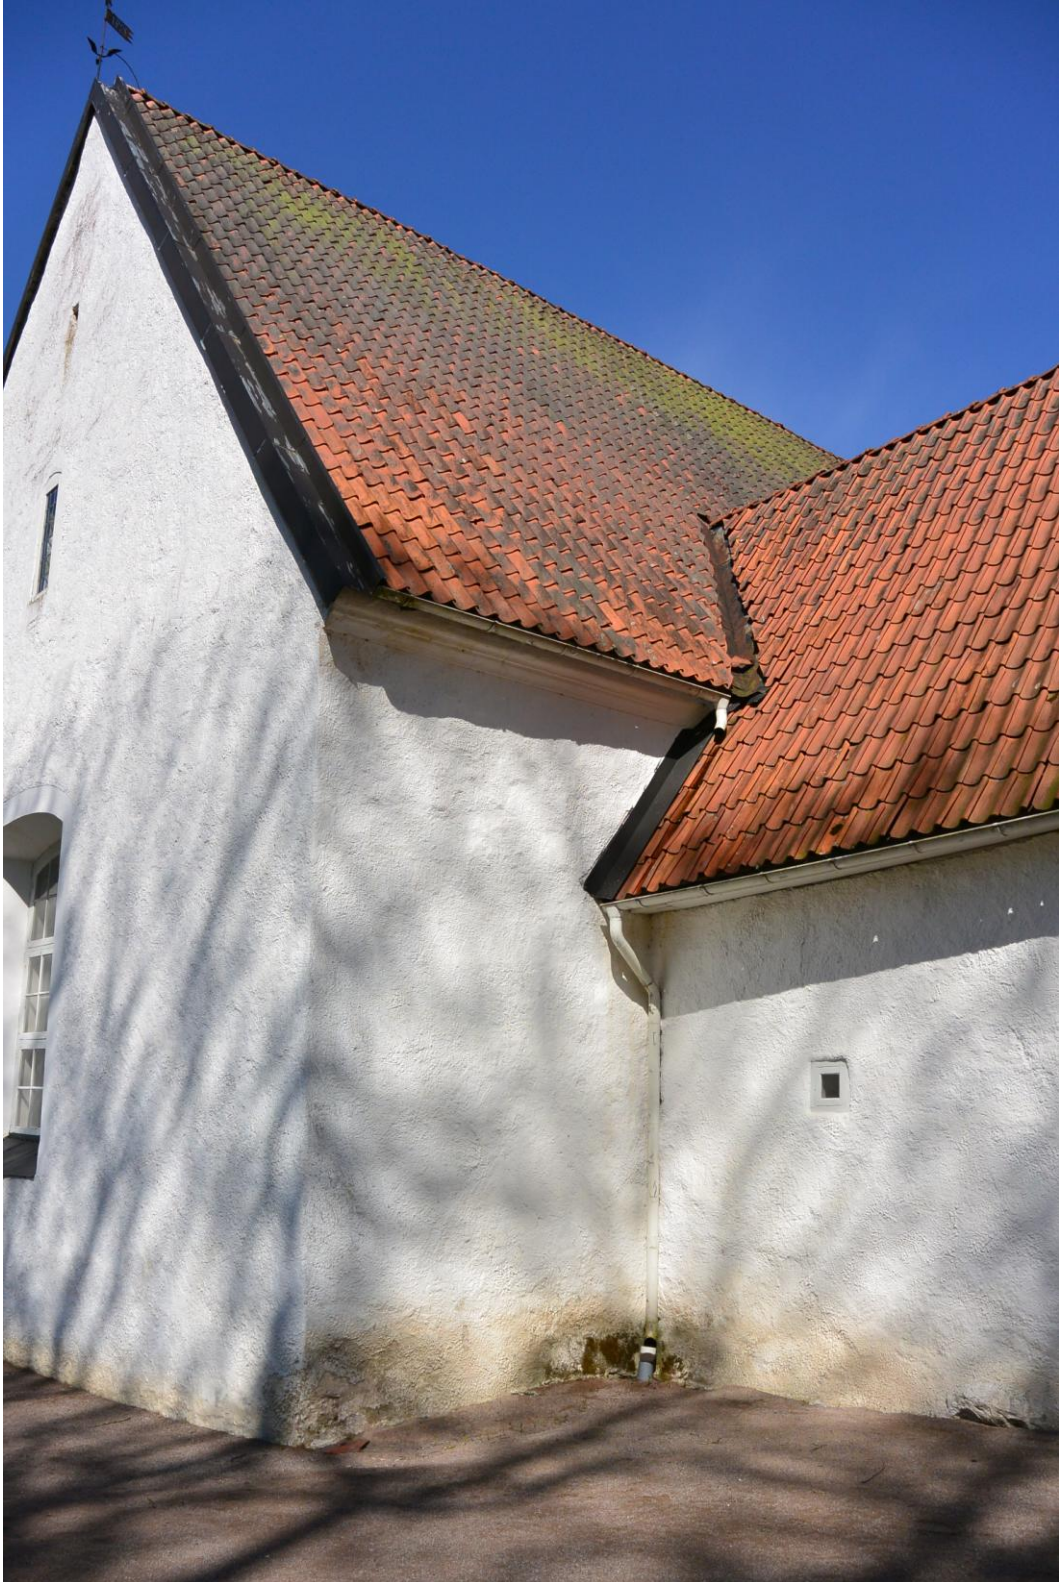
Nya vindskivor/vattbrädor av svartmålad plåt (Ruukki, kulturplåt) monterades vid samtliga gavlar ovanpå nya vindskivor av furu – i och med detta återfick takfallen en mer traditionell utformning eftersom de gamla plåtarna, som tillkom cirka 1959, var av ett säreget och – för kyrkan sett – osnyggt utförande (fig. 19).

Fig. 19. Västra innerhörnet mellan långhuset och koret, innan arbetet. Foto Cissela Olsson.

Arbetet är väl utfört och följer riktlinjerna i länsstyrelsens tillståndsbeslut. I och med att de nedsänkta vindskivorna (fig. 19) togs bort bedöms kyrkan ha återfått ett mer traditionellt utseende.

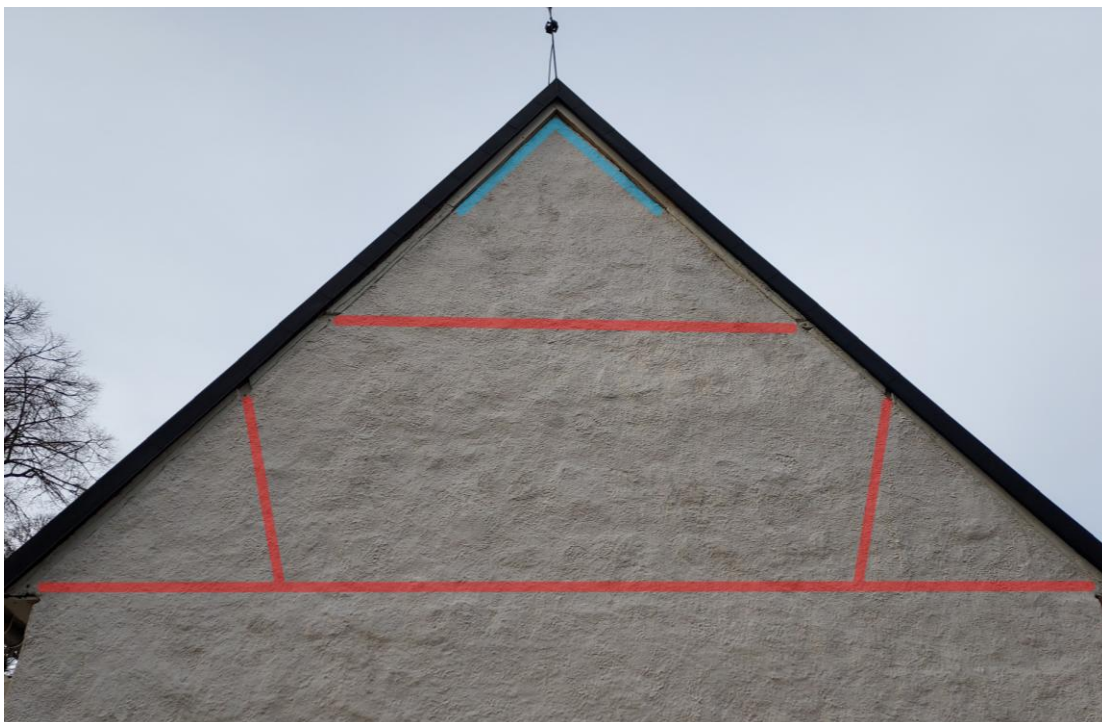
Fig. 22. Vy mot korets östra fasad. Det yttre vitmålade sparrparet, som tidigare doldes av vindskivor, är synligt. Likaså syns tydligt urtagen för hanband och snedsträvor, vilka är ungefärligt rekonstruerade med röd markering. Blå vinkel markerar de delar av sparrarna som kapades och skarvades med nytt ekvirke.

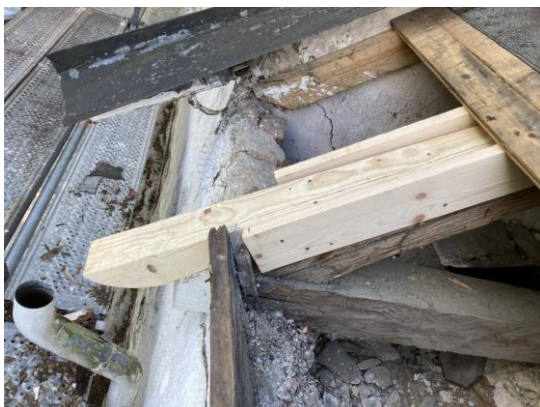
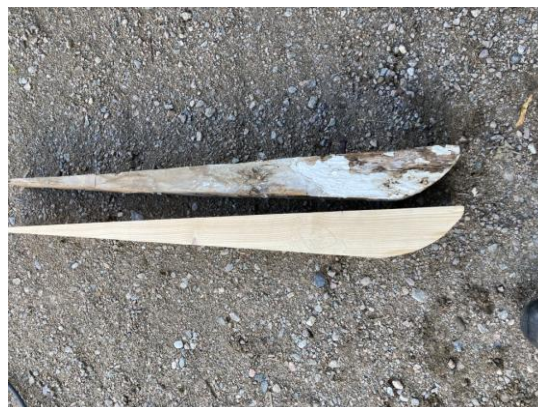
Fig. 23 (t.v.). Bytt takfotstass på sakristian, fastspikad på taksparren. Fig. 24 (t.h.). Gammal och ny taksparren. Foto Evelina Lindeberg.

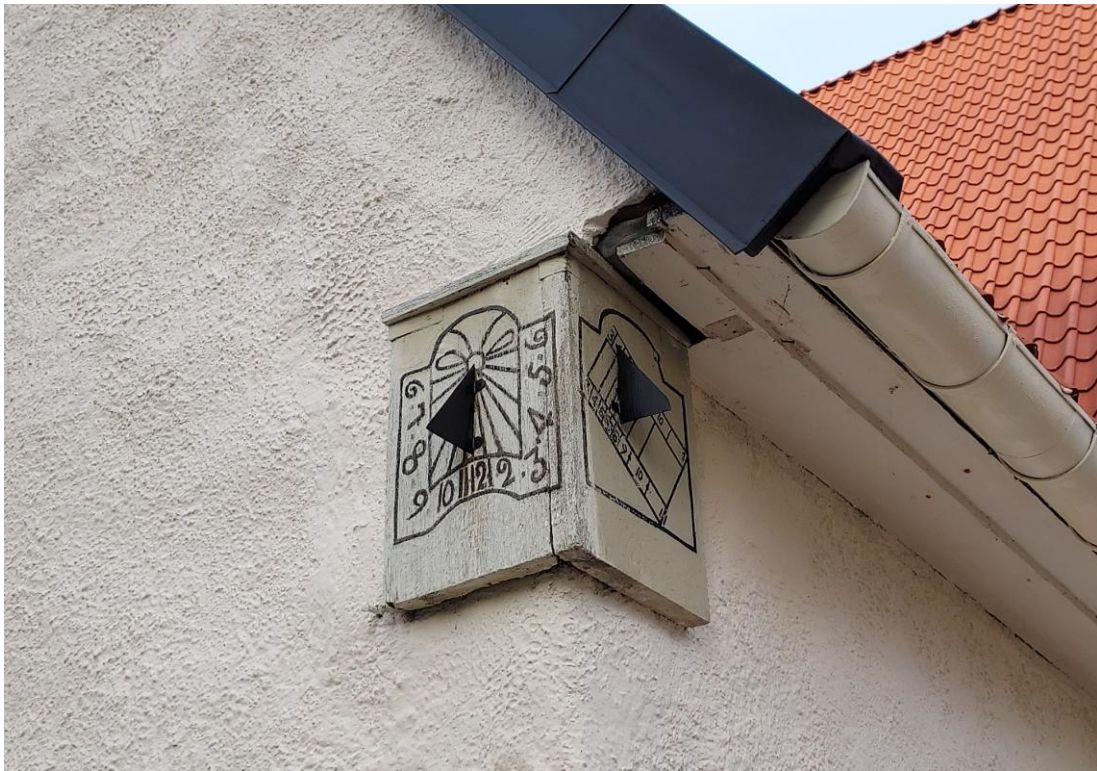
Fig. 28. Vy mot soluret, efter arbetet.

Soluret på vapenhusets sydöstra hörn lämnades orört – bortsett från att de två trekantiga metallvisarna rengjordes och ommålades med svart linoljefärg (fig. 28).
