Björkholmsstugorna - omläggning av papptak mm

Antikvarisk medverkan, 2021

Antikvarisk medverkan
Karlskrona socken
Karlskrona kommun
Blekinge län

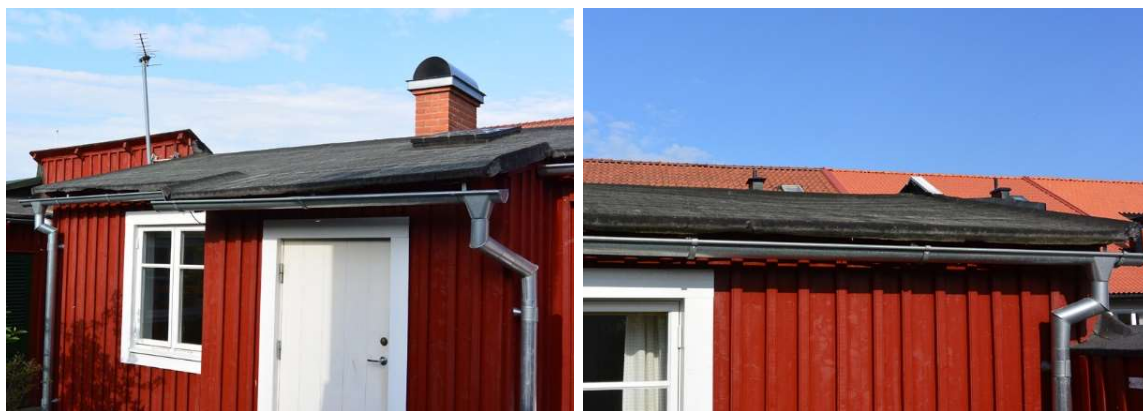
Fig. 2 och 3. Östra takfallet före arbete. Befintlig papp bedöms vara förbrukad.

För att förbättra avvattningsens funktionalitet på östra sidan mot innergården höjdes de befintliga, lågt placerade hängränorna och monterades närmare takfallet. För att förbättra fallet ovanför entrédörren flyttades stupröret från entréns vänstra sida till dess högra, där den anslöts till ny galvaniserad hängränna (jfr fig. 2 och 9).

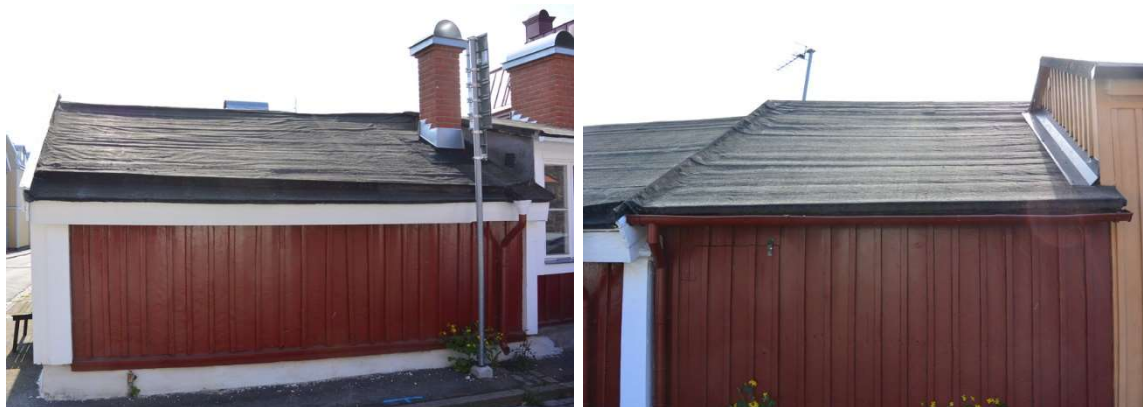
Fig. 4 och 5. Västra takfallet före arbete.

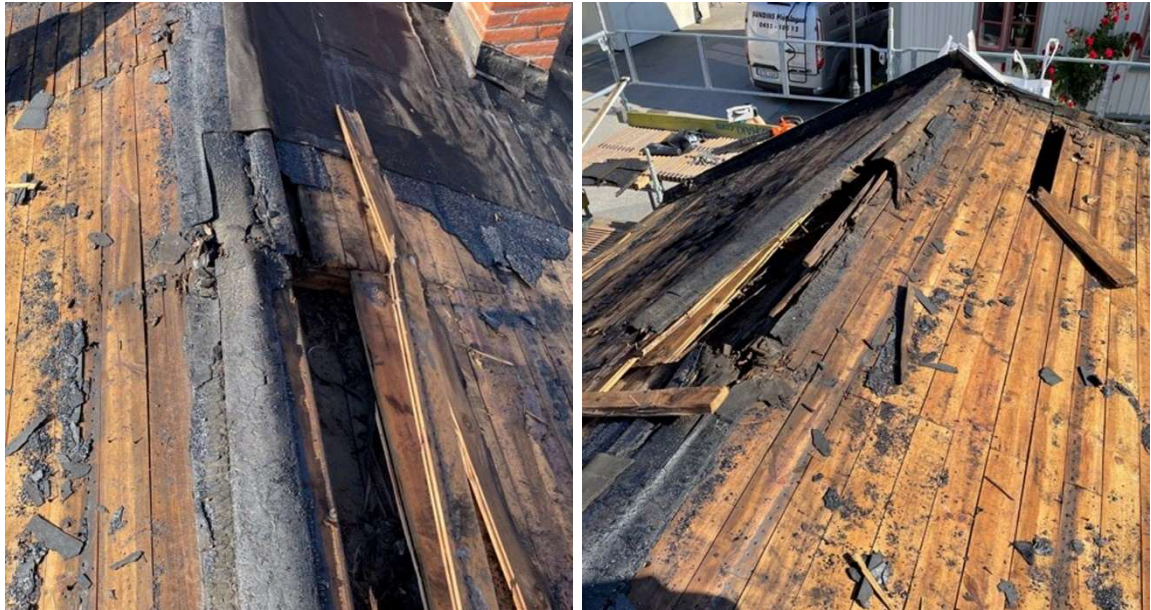
Befintlig, förbrukad takpapp togs bort från boningshusets samtliga takfall. Underliggande råspont samt delar av takstolen visade sig ha kraftiga rötskador (fig. 6 och 7). På grund av omfattande skador bedömdes den norra delen av undertaket vara förbrukat och demonterades därför i sin helhet. Rötskadade delar av takstolen förstärktes med tillsågat hyvlat regelvirke av furu.

Fig. 6 och 7. Rötskadad räspont under den gamla papptäckningen på norra delen av byggnaden. (Foto Håkan Alm.)

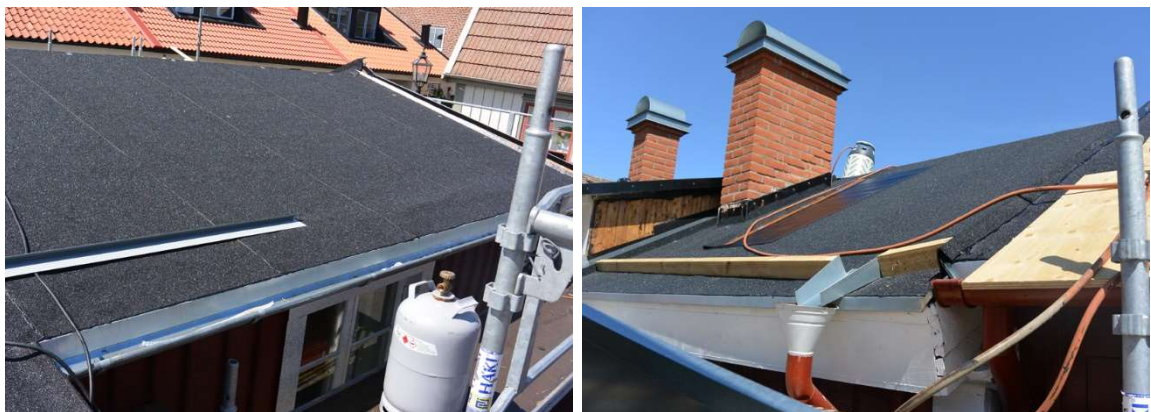
Fig. 8. Östra takfallet, ny mot norr, under arbete. Takpappen är lagd. Fig. 9. Västra takfallet. Takpappen är lagd och en ny fotränna är monterad men ännu inte pappklädd. Skorstenarnas inskottsplåtar återstår.

Ny råspont spikades fast, varpå takpapp (Trebolit Elastolit 001, kristallsvart) lades (fig. 8). I nederkant monterades en galvaniserad takfotsplåt. Mot grannfastigheten i söder gjordes en bred uppdragning av takpappen varpå en galvaniserad täckplåt monterades över skarven. Befintlig fotränna av trä demonterades och ersattes med ny (furu) som kläddes med papp likt tidigare utförande (fig. 9).

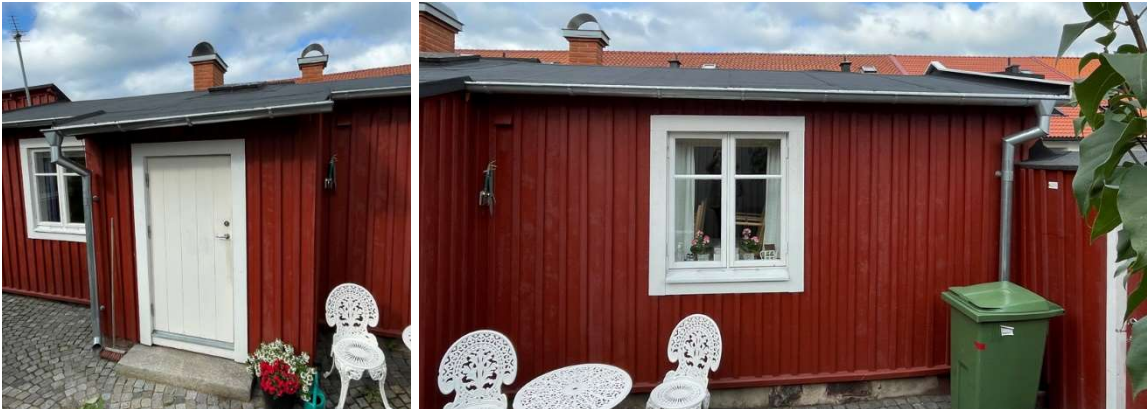
Fig. 10 och 11. Östra takfallet efter arbete. Jämför fig. 2 och 3.

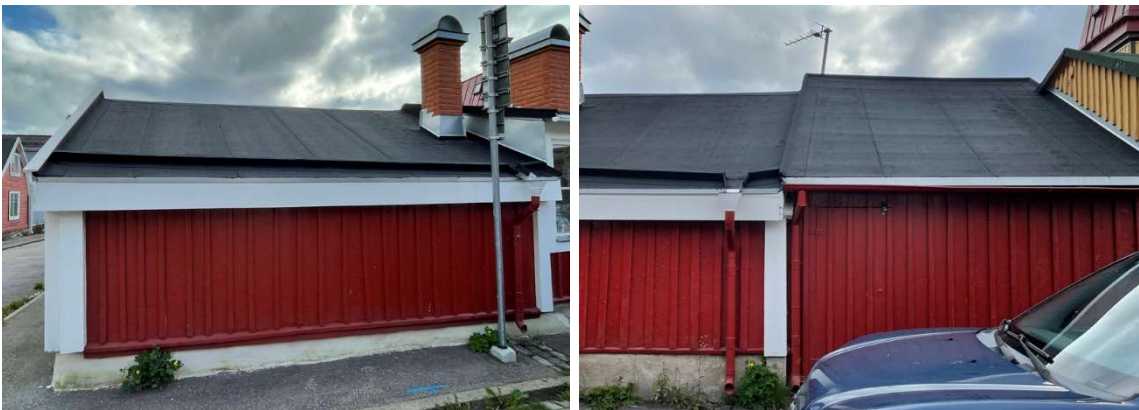
Fig. 12 och 13. Västra takfallet efter arbete. Jämför fig. 4 och 5.

På västra takfallets takkupa togs papptäckningen bort på sidorna och ersattes genom att den nylagda takpappen drogs en bit upp på kupans sida och därefter täcktes med en galvaniserad plåtskiva.

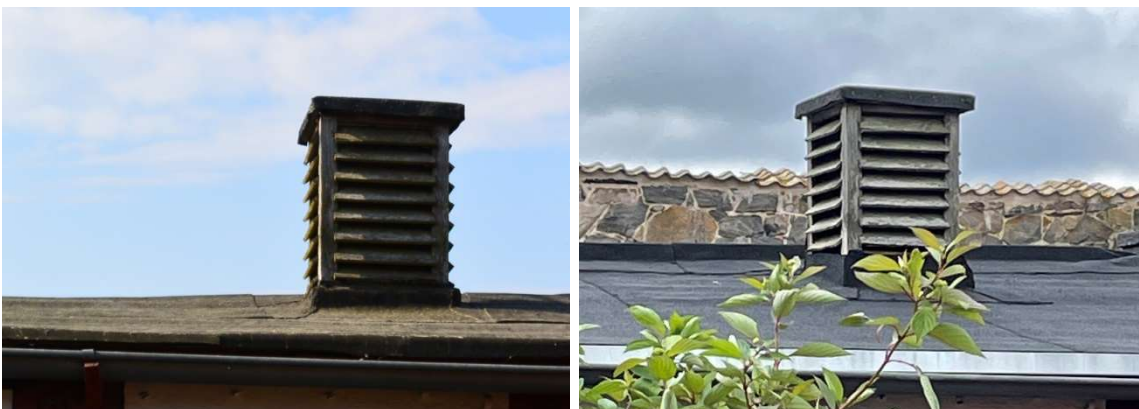
Fig. 14 och 15. Uthusets ventilationshuv före och efter arbetet.

I samband med byte av uthusbyggnadens papptäckning drogs pappen längre upp på ventilationshuvens bas för att säkerställa funktionalitet (fig. 14 och 15).

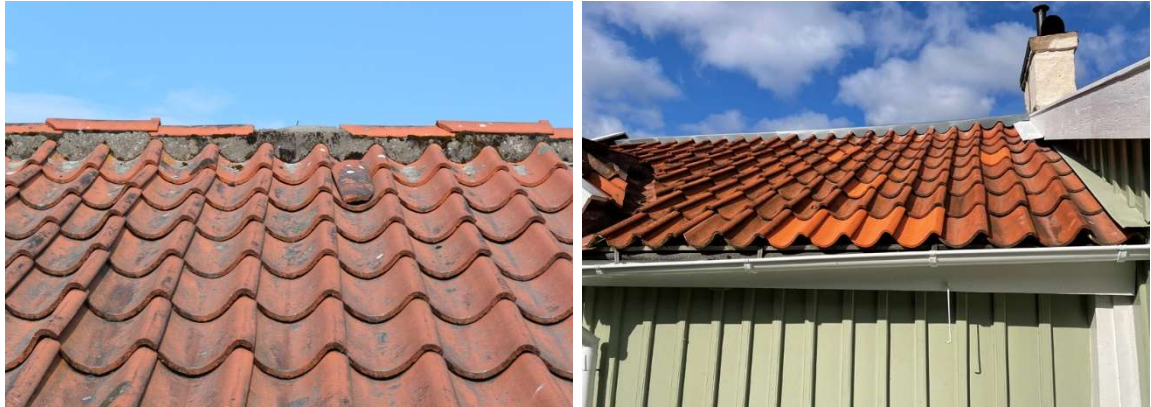
Fig. 16 och 17. Bostadshusets östra takfall, före och efter arbetet.

På bostadshuset byttes ca 25 trasiga tegelpannor mot likadana av samma fabrikat (enkupiga, Vittinge). Taknockens bristfälliga täckning ersattes med fasonerad nock av galvaniserad plåt (fig. 16 och 17).

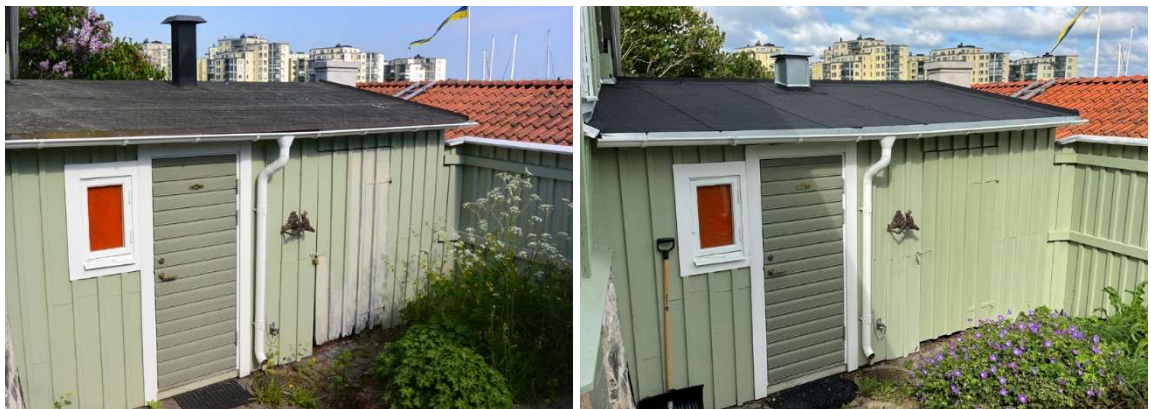
Fig. 18 och 19. Före och efter omläggning av papptak samt byte av ventilationshuv och bräddörr.

På uthusbyggnaden samt dasset togs det förbrukade papptaket bort. Rötskadade delar av underliggande råspont byttes mot ny i motsvarande utförande. Ny takpapp (Trebolit Elastolit 001, kristallsvart) lades (fig. 18–21). Den befintliga ventilationshuvven på uthuset, med otillräcklig anslutning, demonterades och ersattes av en nytillverkad, lägre huv av galvaniserad plåt. Vid huvens bas gjordes ett brett uppvik av den nya papptäckningen. Uthusets rötskadade bräddörr byttes mot nytillverkad med befintlig dörr som förlaga. Dörren målades i tre strykingar med linoljefärg i ljusgrön kulör likt övriga fasaden (NCS 3010-G60Y). Befintliga gångjärn återanvändes (fig. 18 och 19).

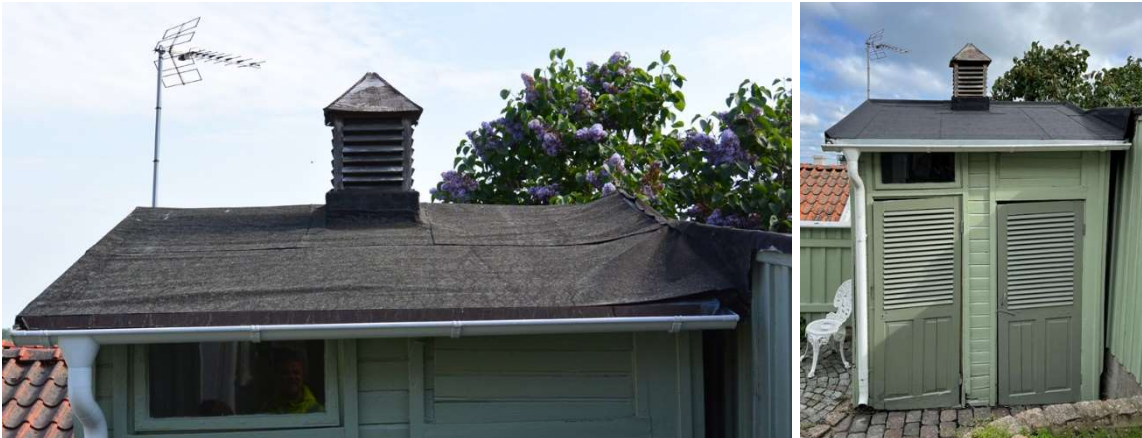
Fig. 20 och 21. Dasset, före och efter arbetet.

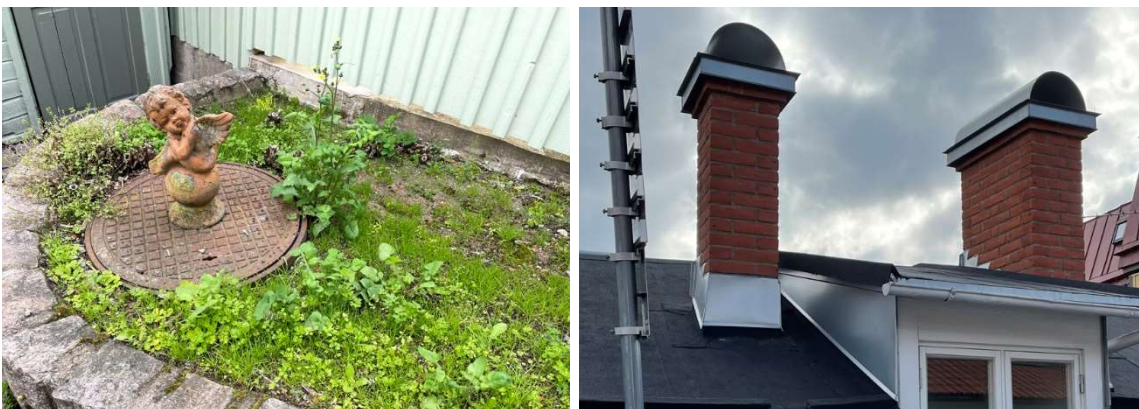
Under föregående år har ett bestånd av den invasiva arten parkslide observerats i den östra rabatten på innergården tillhörande Fäderneslandet 13. Under innevarande växtsäsong har dock inga växande delar noterats, vilket kan tyda på att beståndet inte längre har någon livskraft kvar (fig. 22). Beståndet bör dock fortsatt hållas under kontroll. Jord får inte flyttas från rabatten och överhuvudtaget bör grävning undvikas för att inte riskera spridning. Det är oklart vad som ligger bakom beståndets kraftiga tillbakagång.

Fig. 22. Rabatten dominerades tidigare av parkslide. Fig. 23. Skorstenarna på Freja 2.

De i senare tid uppmurade skorstenarna på Freja 2 planerades enligt ansökan att kläs in med galvaniserad plåt (fig. 23). Medverkande antikvarie föreslog i samband med uppstartsmötet att åtgärden inte skulle genomföras, då det redan i samband med 2020 års renovering beslutades att låta teglet vara synligt och med tiden få en naturlig patinering. En plåtinklädning fyller ingen praktisk funktion utan riskerar tvärtom att bidra till en klumpigare utformning.
