# Fysiska åtgärder på milstenar i Blekinge 2014

Asarum, Jämjö, Jämshög och Rödeby  
socken  
Karlshamn, Karlskrona och Olofström  
kommun

Blekinge museum rapport 2014:21  
Arwo Pajusi

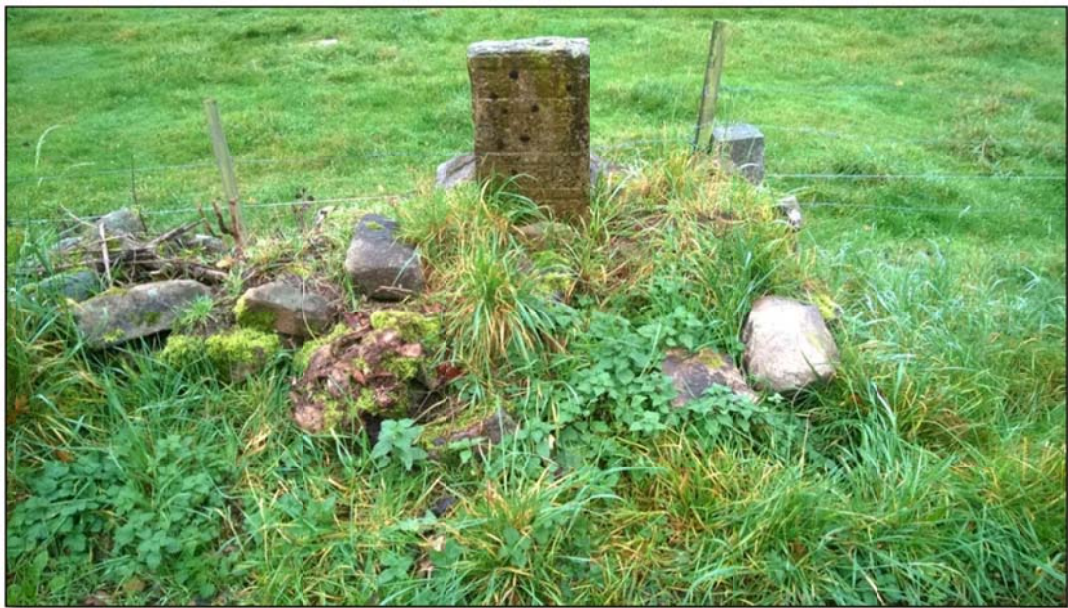
Bild 1 RAÄ Asarum 1:1 före åtgärd. Foto mot S

| RAÄ nr | Utförd åtgärd | Kvarstående åtgärd |
|---|--|--|
| Asarum 1:1 | Fundament renoverat<br>Sättningar åtgärdade<br>Växtlighet bortagen<br>Milstolpe rengjord | Ingen |

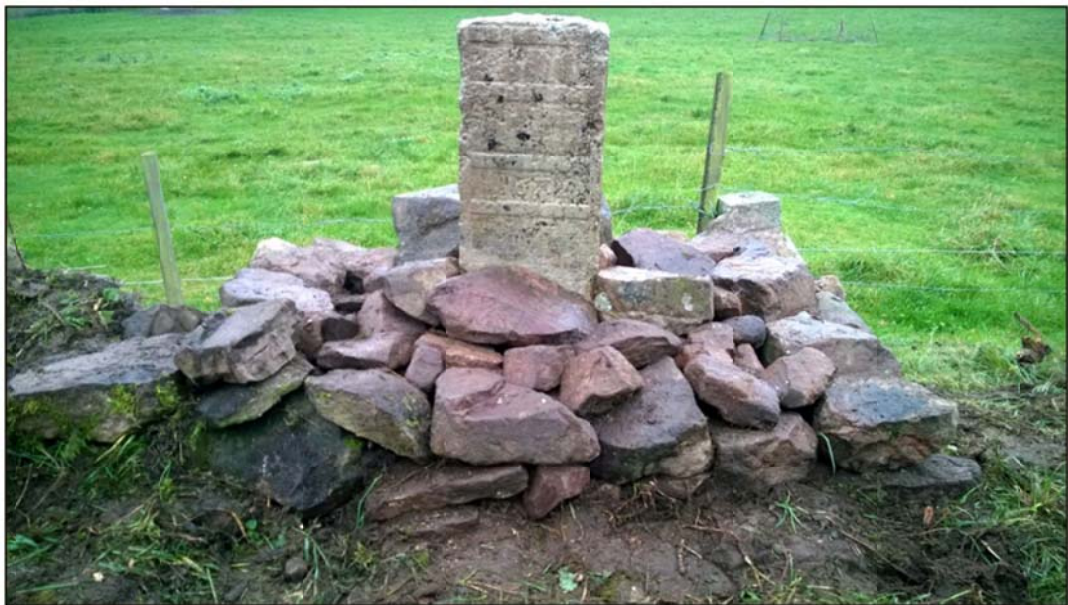
Bild 2 RAÄ Asarum 1:1 efter åtgärd. Foto mot S

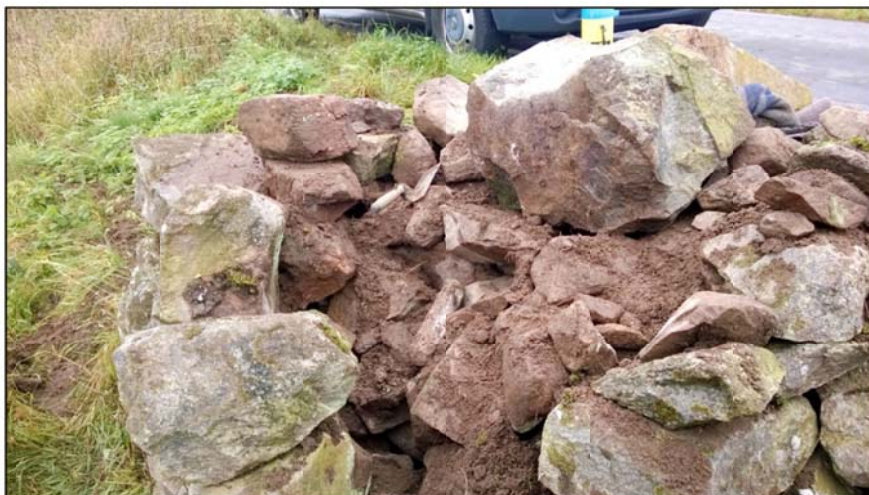
Bild 3 RAÄ Asarum 1:1 under åtgärd. Foto mot V

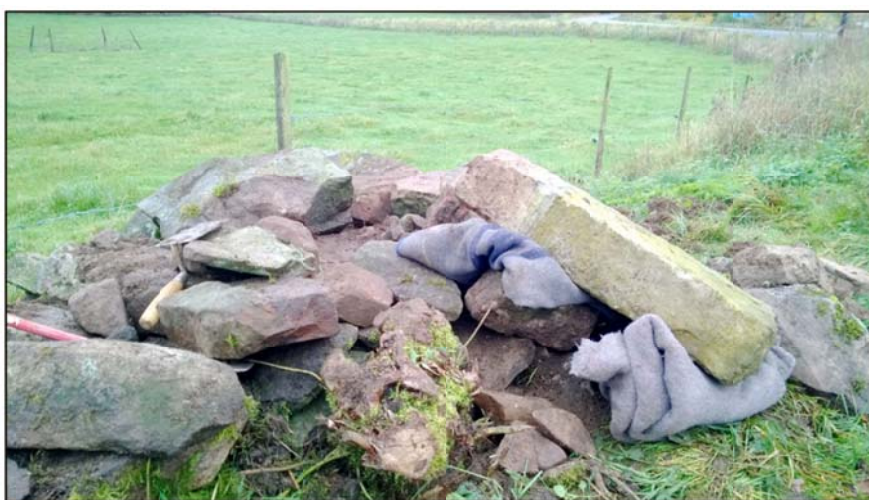
Bild 4 RAÄ Asarum 1:1 under åtgärd. Foto mot SV

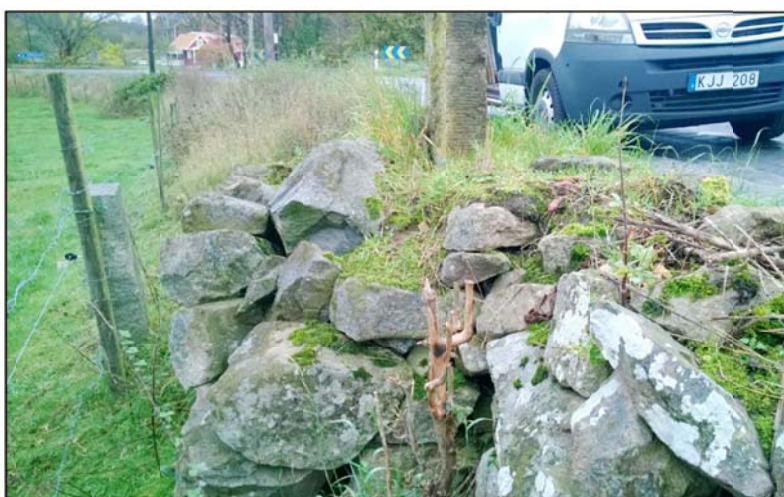
Bild 5 RAÄ Asarum 1:1 parti med sättning före åtgärd. Foto mot V

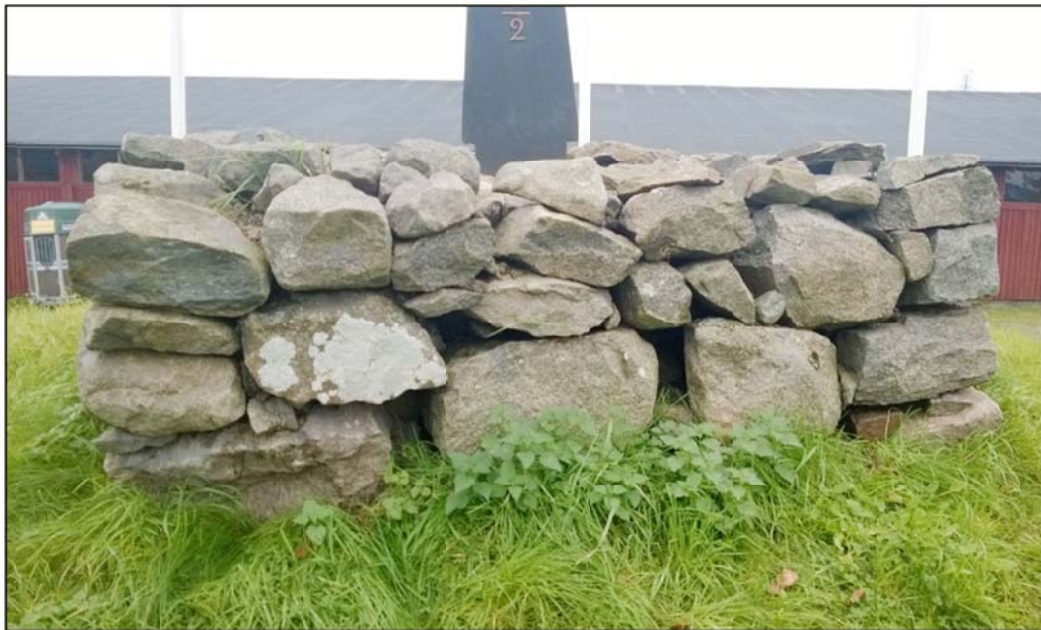
Arbetet genomfördes mellan den 13-24 oktober och kom att omfatta totalt sju milstolpar. Åtgärderna innebar i några fall omfattande omplockning och tillrättaläggning av fundament. I ett fall, Asarum 37:1, fick maskinhjälp användas då fundamentet hade fått kraftiga sättningar och var på väg att rasa. För övriga fundament där omplockning samt omstapling var nödvändigt skedde detta med handkraft samt block och telfer. I förekommande fall fick nytt stenmaterial passas in där sådant saknades. Rengöring av stolparna skedde med hjälp av rot- och mjuk mässingborste, och utspädd T-sprit användes som rengöringsmedel. Metoden syftar till att långsiktigt försvåra åkerkommande tillväxt av lavar samt mossor. I de fall där text fylls i på stolparna, har en lätt laserande linoljefärg använts.

Bild 7 RAÄ Asarum 37:1 före åtgärd. Foto mot V

| RAÄ nr | Utförd åtgärd | Kvarstående åtgärd |
|---|--|--|
| Asarum 37:1 | Fundament renoverat<br>Sättningar åtgärdade | Ingen |

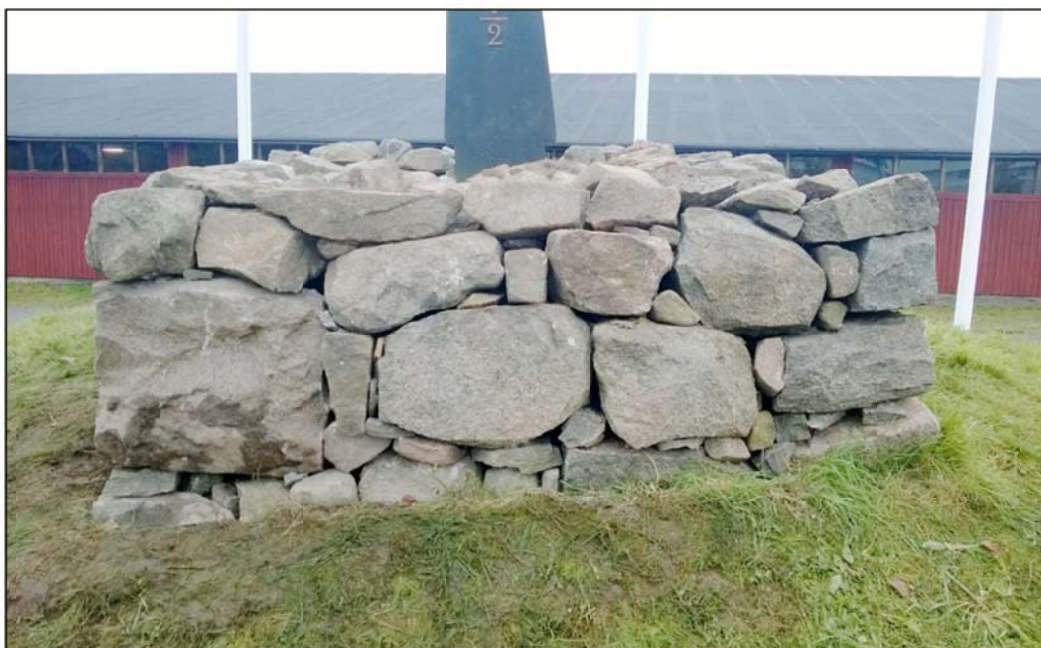
Bild 8 RAÄ Asarum 37:1 efter åtgärd. Foto mot V

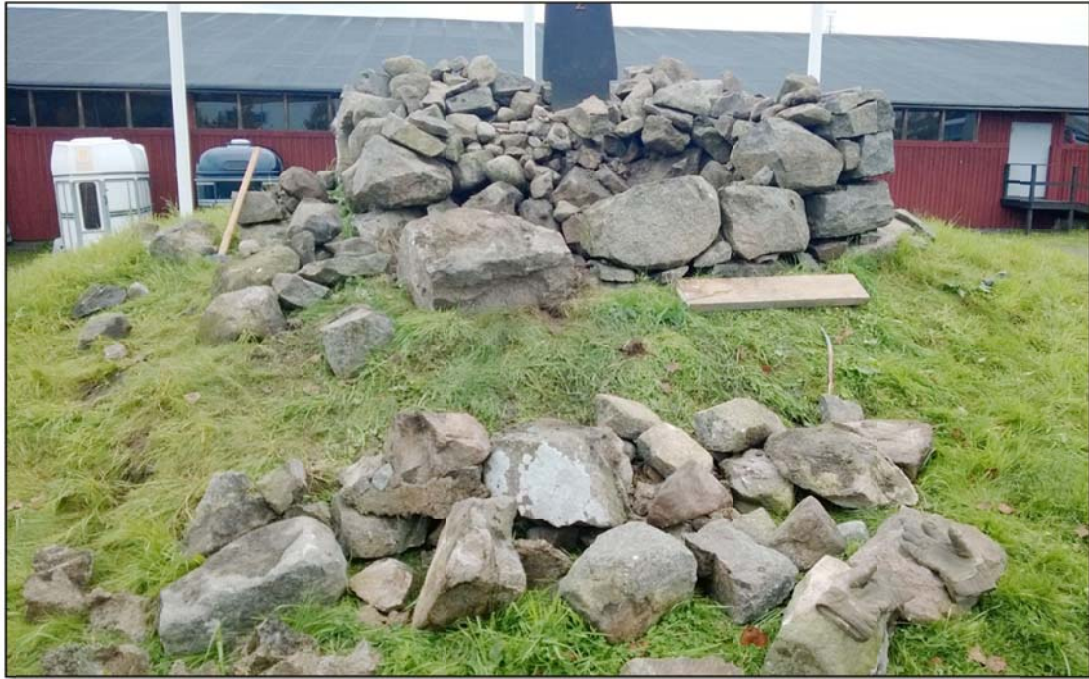
Bild 9 RAÄ Asarum 37:1 under åtgärd. Foto mot N

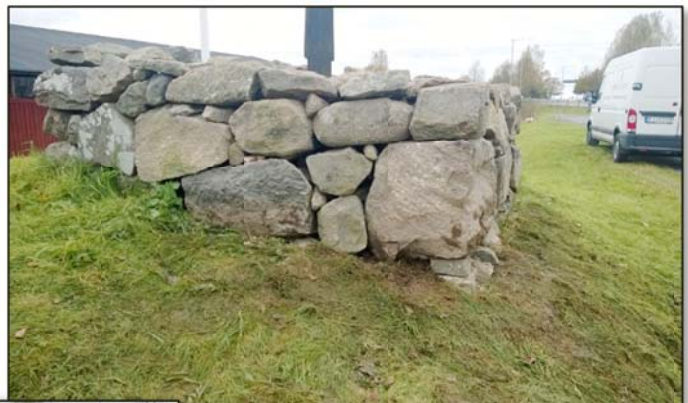
Bild 12 RAÄ Asarum 37:1 sättning på fundament, efter åtgärd. Foto mot N

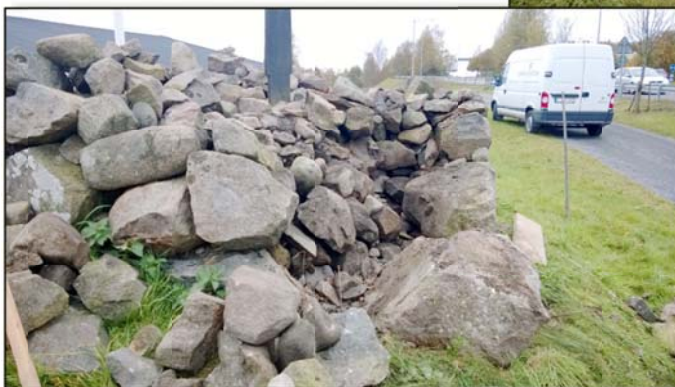
Bild 11 RAÄ Asarum 37:1 sättning på fundament, under åtgärd.

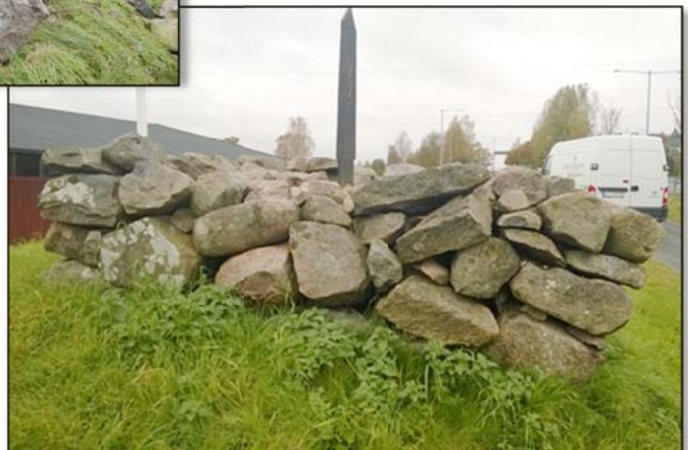
Bild 10 RAÄ Asarum 37:1 sättning på fundament, före åtgärd. Foto mot N

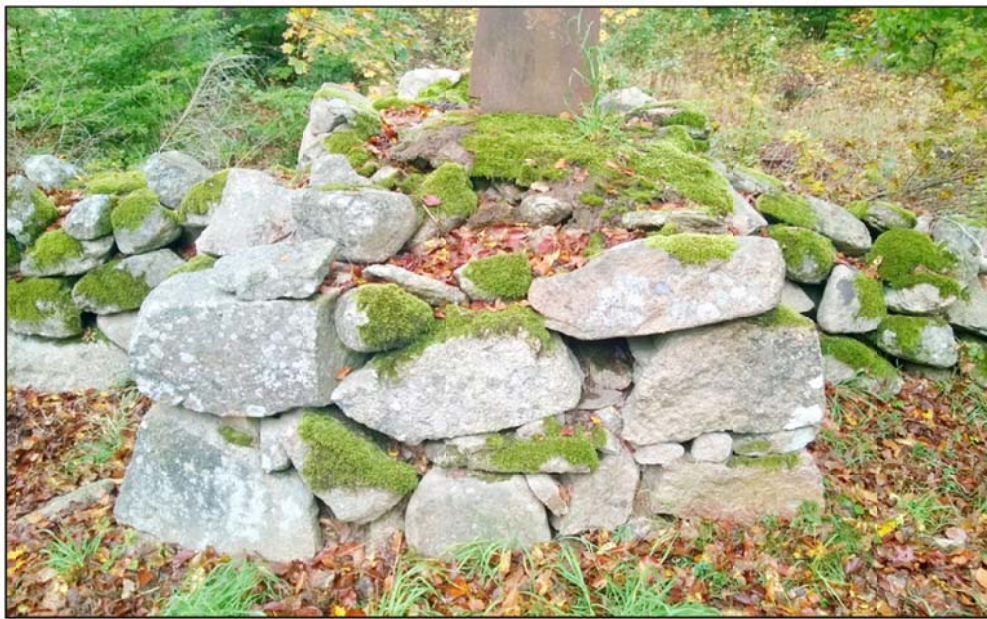
Bild 13 RAÄ Jämjö 37:1 före åtgärd. Foto mot V

| RAÄ nr | Utförd åtgärd | Kvarstående åtgärd |
|---|--|--|
| Jämjö 37:1 | Fundament renoverat<br>Sättningar åtgärdade. | Rostskydd och målning |

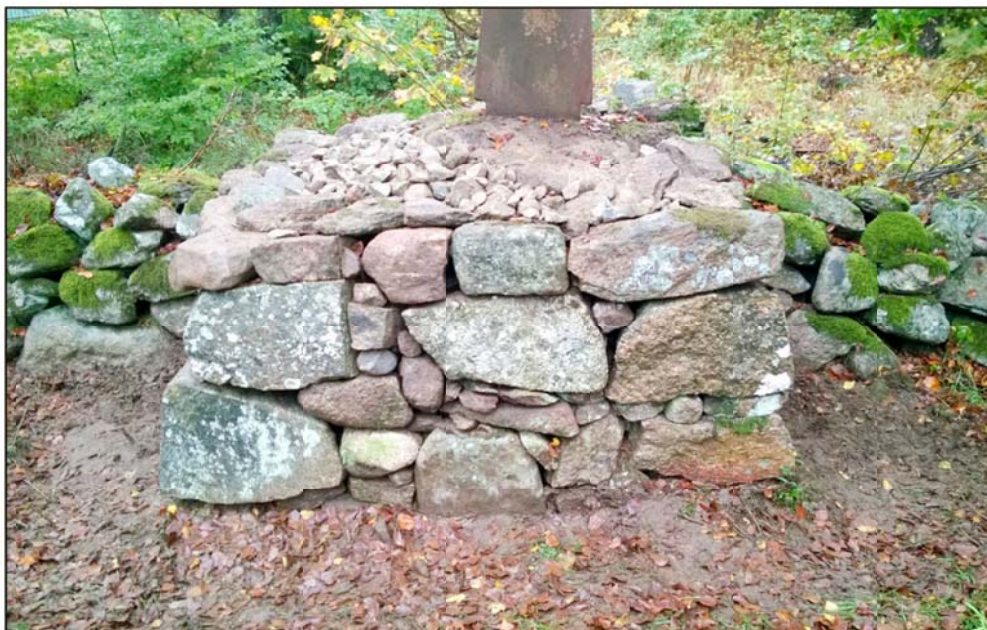
Bild 14 RAÄ Jämjö 37:1 efter åtgärd. Foto mot V

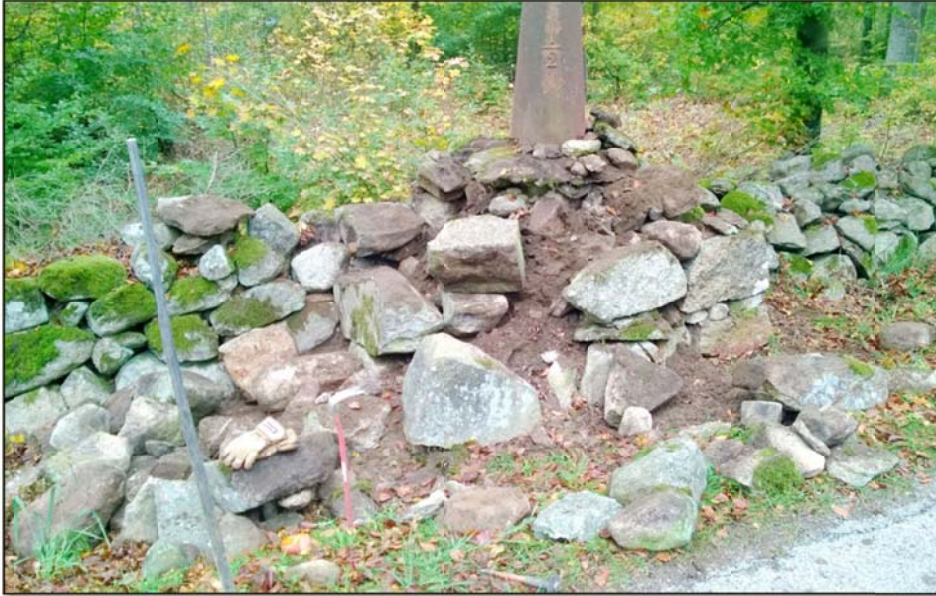
Bild 15 RAÄ Jämjö 37:1 fundament under åtgärd. Foto mot NV

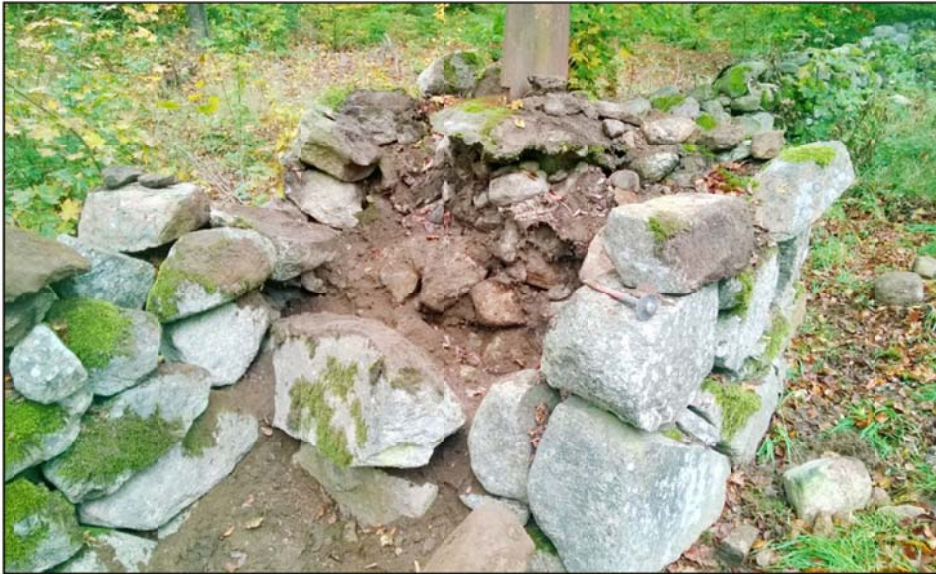
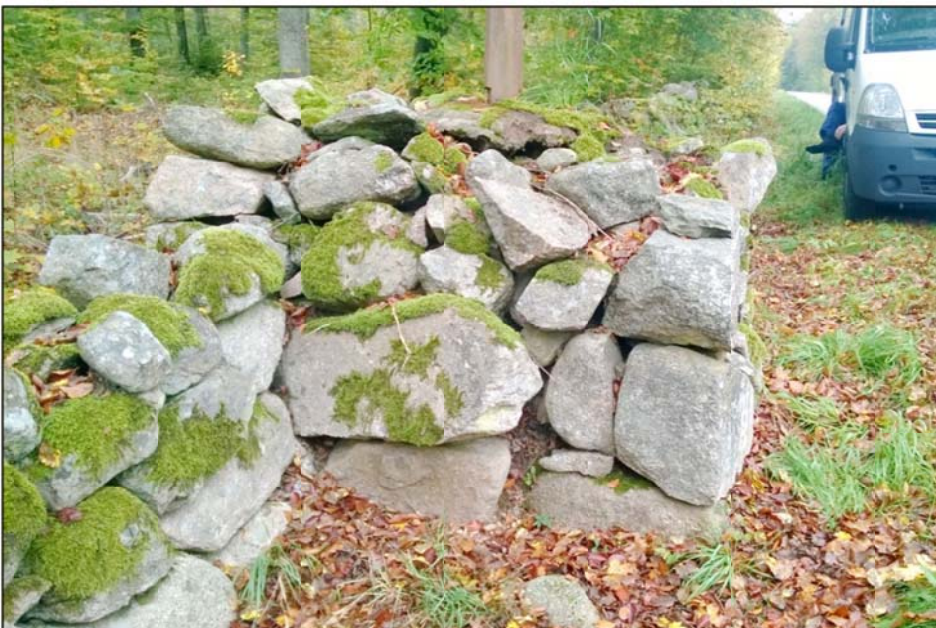
Bild 16-17 RAÄ Jämjö 37:1 fundament under och efter åtgärd. Foto mot NNO

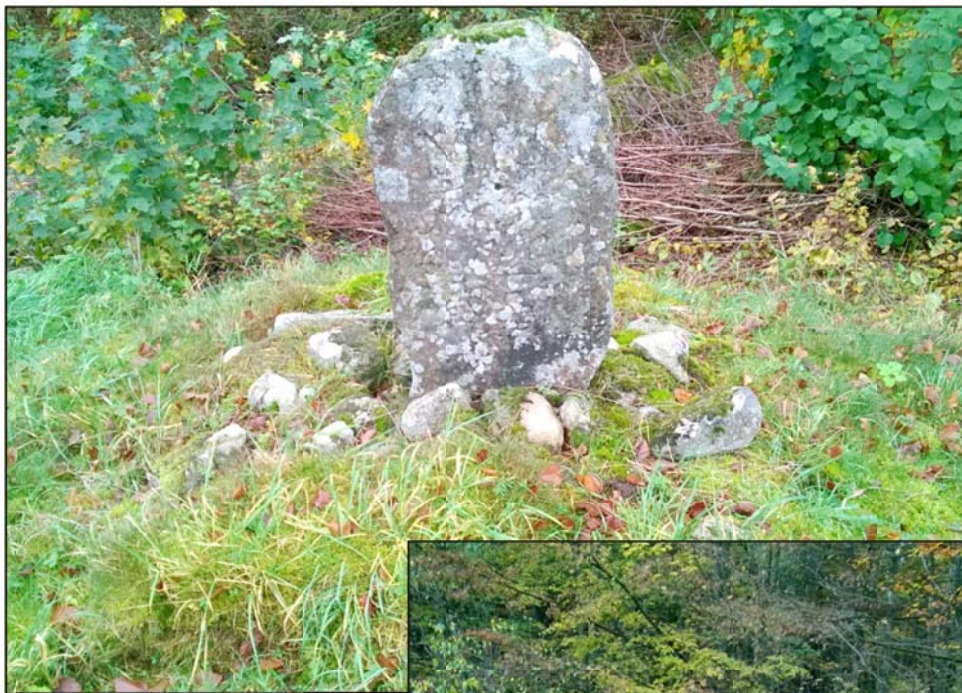
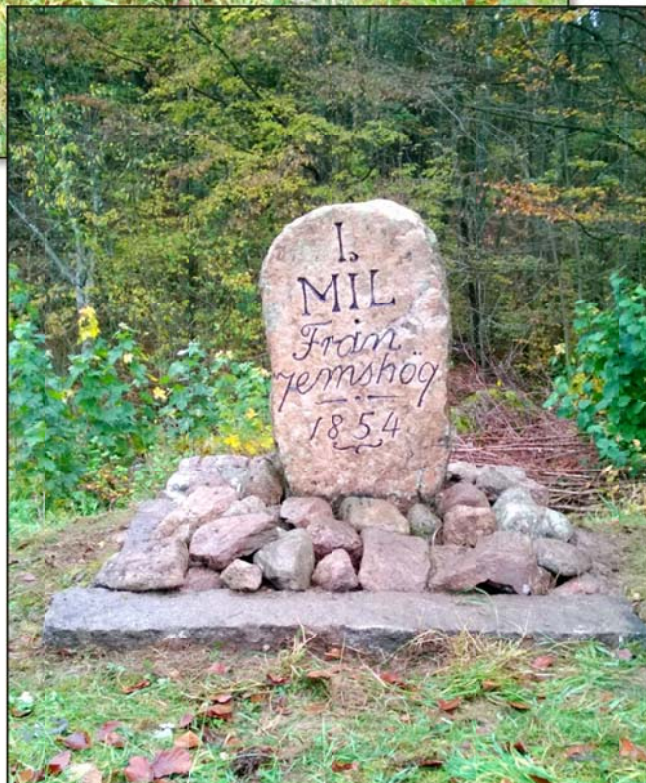
Bild 18-19 RAÄ Jämshög 13:1  
milstolpe före och efter åtgärd.

| RAÄ nr | Utförd åtgärd | Kvarstående åtgärd |
|---|--|--|
| Jämshög 13:1 | Fundament renoverat<br>Växtlighet bortagen.<br>Milstolpe rengjord och ifylld | Ingen |

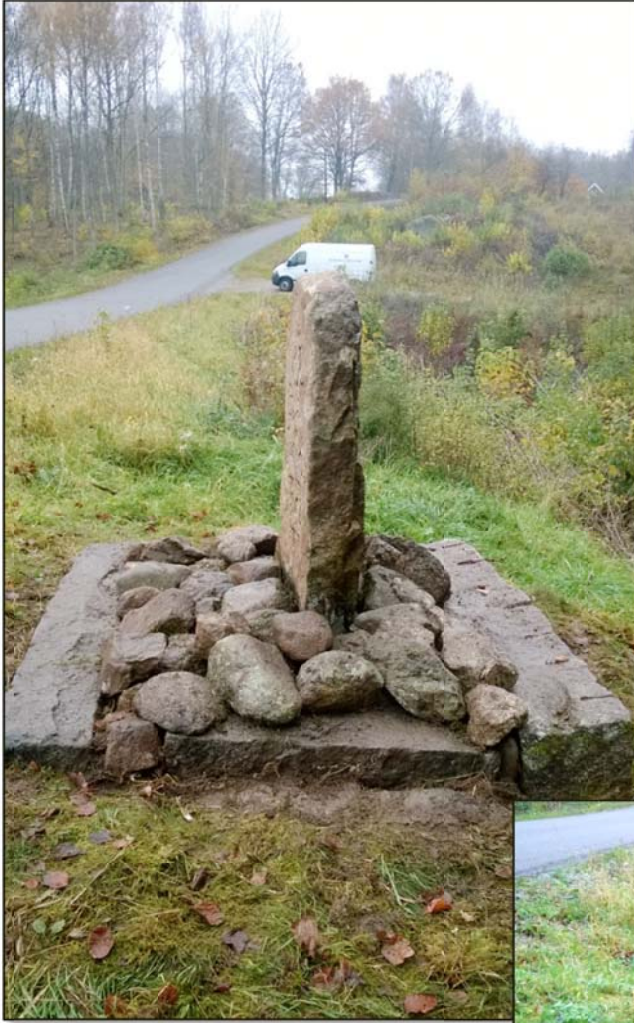
Bild 20 RAÄ Jämshög 13:1 milstolpe efter avslutad åtgärd. Foto mot N

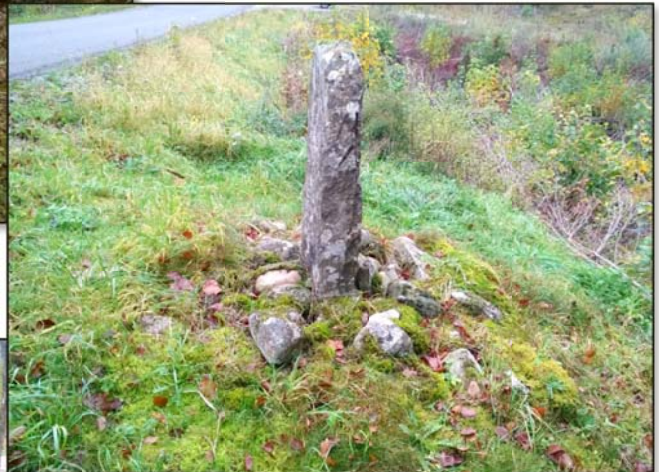
Bild 21 RAÄ Jämshög 13:1 milstolpe under åtgärd. Foto mot NV

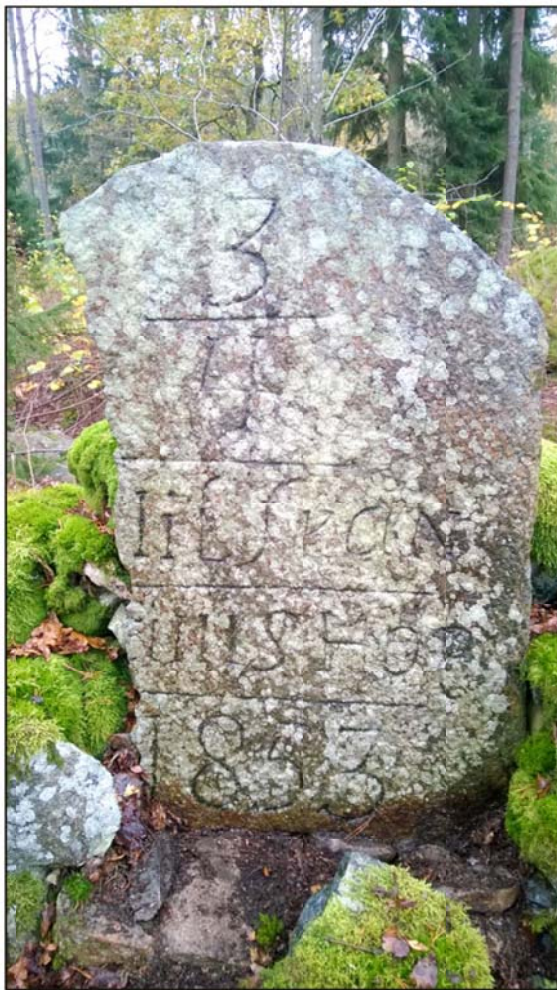
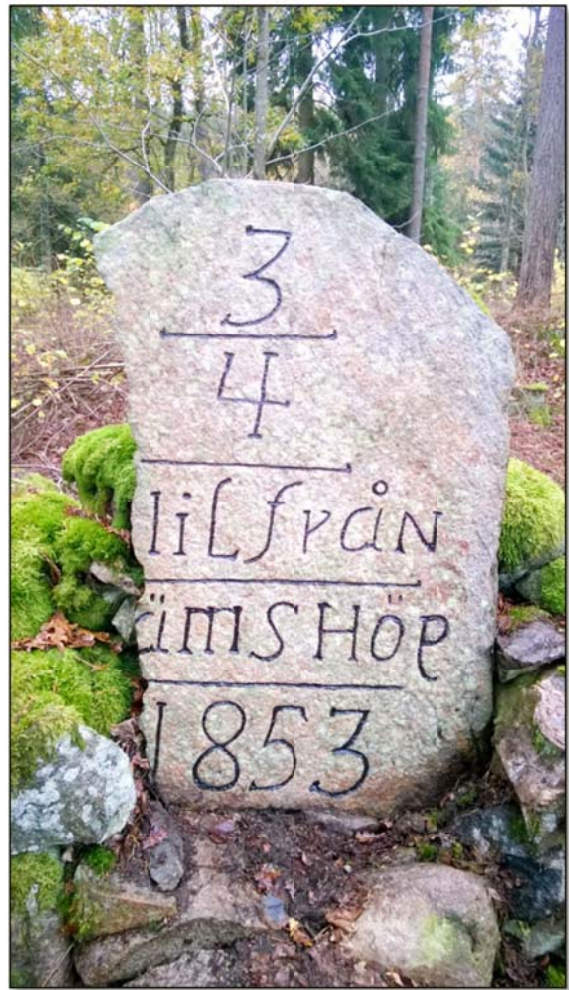
Bild 22-23 RAÄ Jämshög 463 milstolpe före och efter rengöring och ifyllning. Foto mot SO

| RAÄ nr | Utförd åtgärd | Kvarstående åtgärd |
|---|--|--|
| Jämshög 463 | Milstolpe rengjord och ifylld | Ingen |

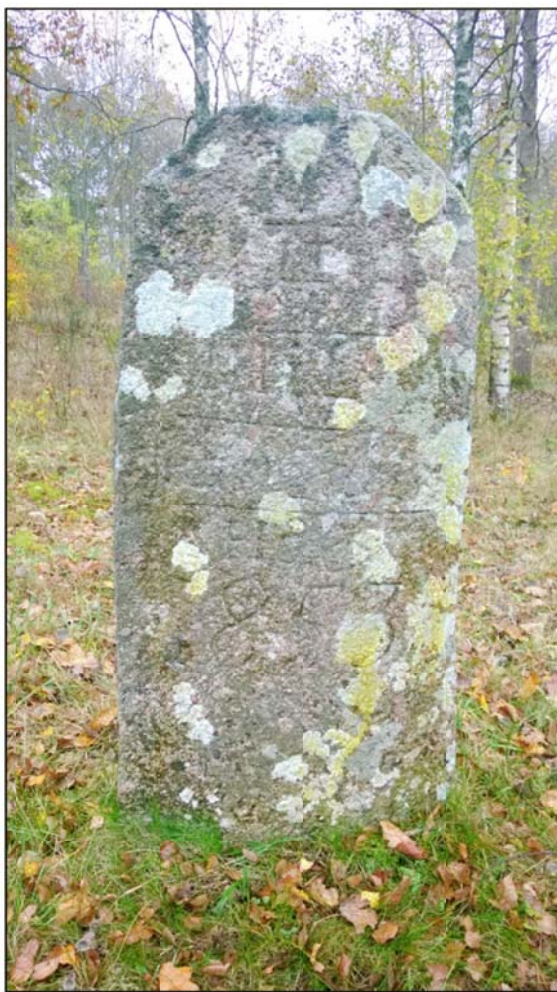
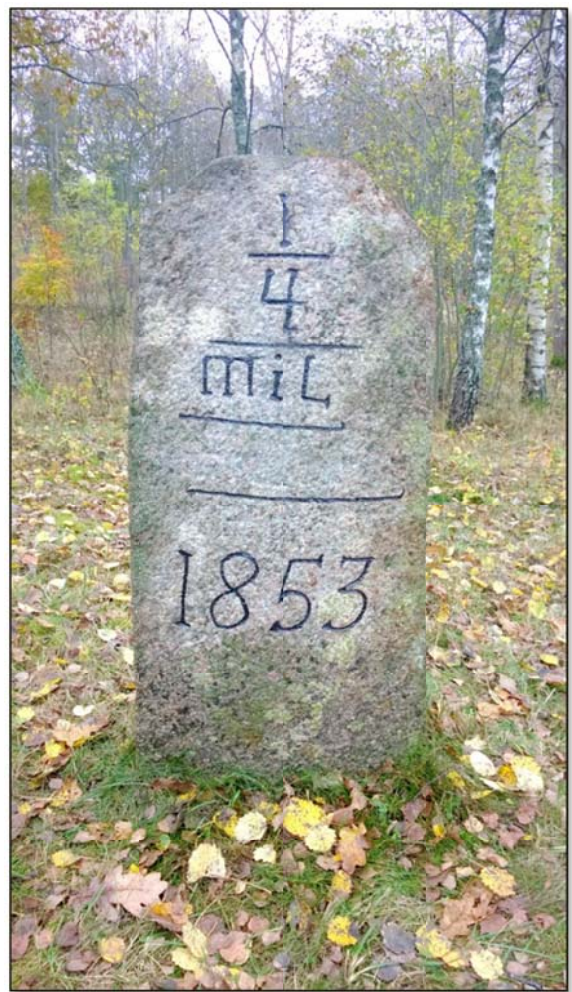
Bild 23-24 RAÄ Jämshög 7:1 milstolpe före och efter rengöring och ifyllning. Foto mot SO

| RAÄ nr | Utförd åtgärd | Kvarstående åtgärd |
|---|--|--|
| Jämshög 7:1 | Milstolpe rengjord och ifylld | Ingen |

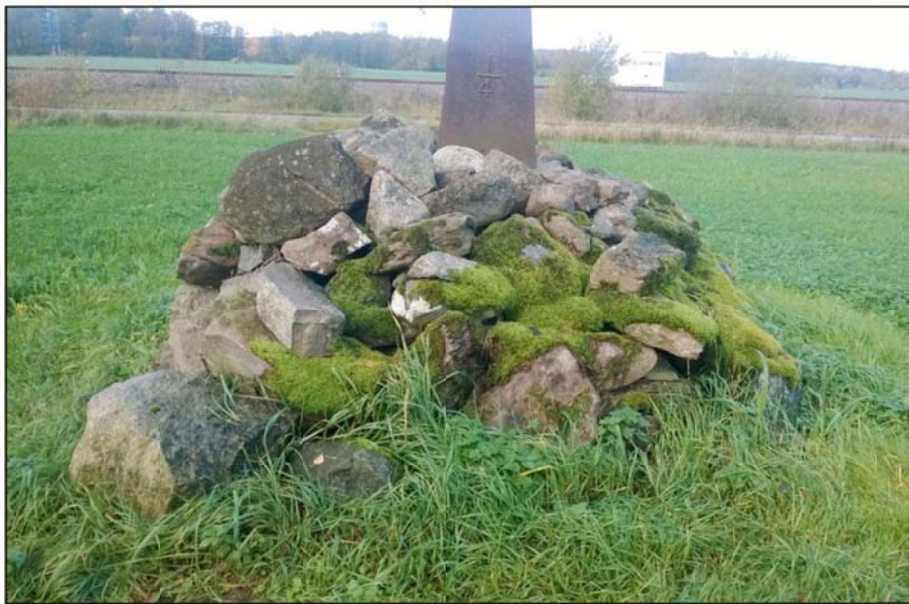
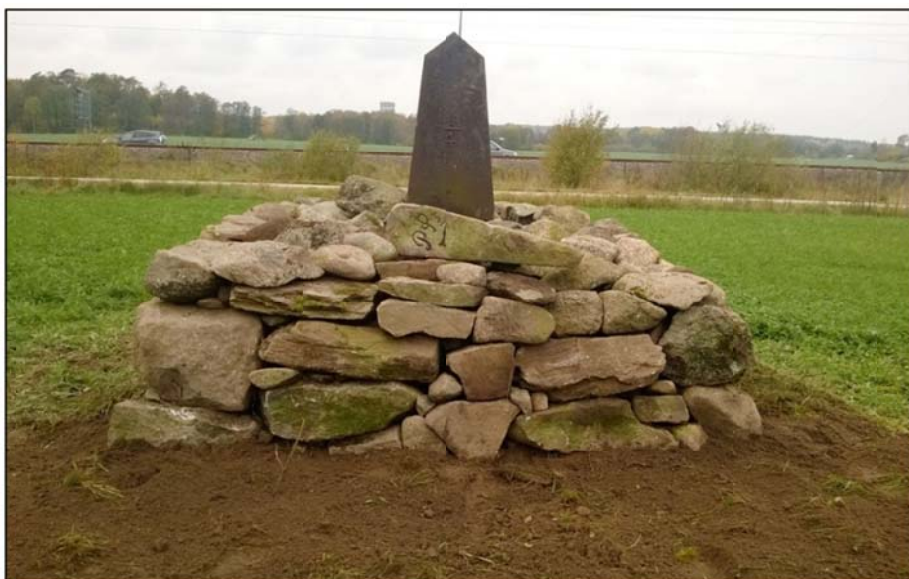
Arbetet kom i sin helhet att utföras efter de riktlinjer som meddelats av länsstyrelsen, med hänsyn tagen till rådande årstid och väderlek. I praktiken kom detta att innebära att åtgärd kvarstår för objekten RAÄ Rödeby 23:1 och RAÄ Jämjö 37:1 avseende målning samt ifyllning av milstolpar av gjutjärn. I fundamentet för Rödeby 23:1 framkom en hittills okänd väghållningssten, 0,8 m h, 0,2-0,3 m br och 0,1-0,4 m tj, som avses att återplaceras på lämplig plats.

Bild 25-26 RAÄ Rödeby 23:1 före och efter åtgärd. Den nyfunna väghållningsstenen ligger på fundamentet. Foto mot S

| RAÄ nr | Utförd åtgärd | Kvarstående åtgärd |
|---|--|--|
| Rödeby 23:1 | Fundament renoverat | Rostskydd och målning<br>Väghållningssten återställs |

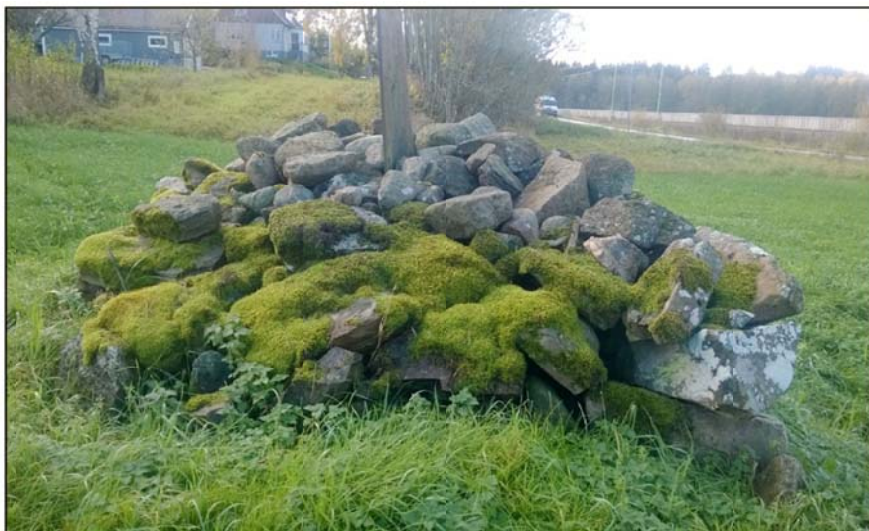
Bild 27 RAÄ Rödeby 23:1 milstolpe och fundament före åtgärd. Foto mot S

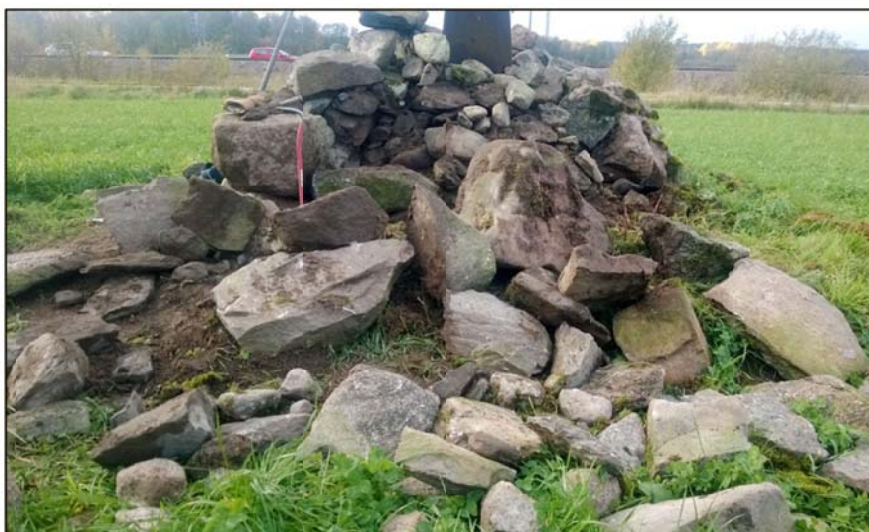
Bild 28 RAÄ Rödeby 23:1 pågående åtgärd. Foto mot V

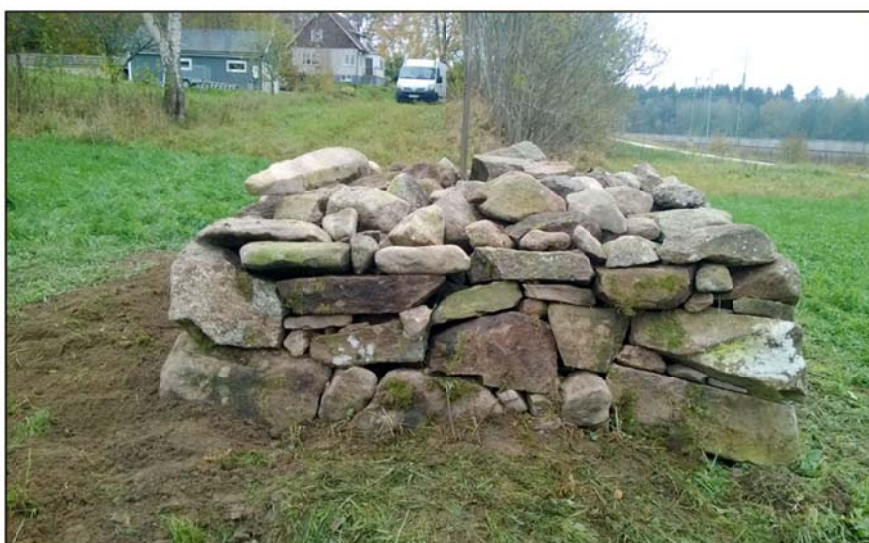
Bild 29 RAÄ Rödeby 23:1 efter avslutad åtgärd. Foto mot S

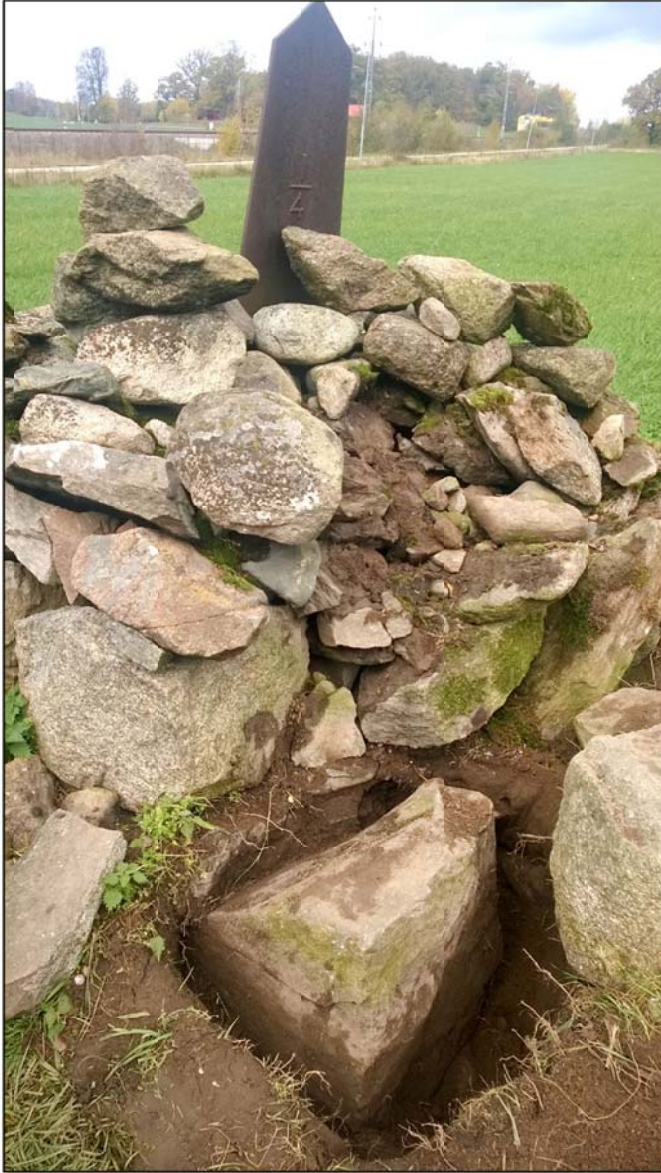
Bild 30 RAÄ Rödeby 23:1 åtgärd pågår. Foto mot V

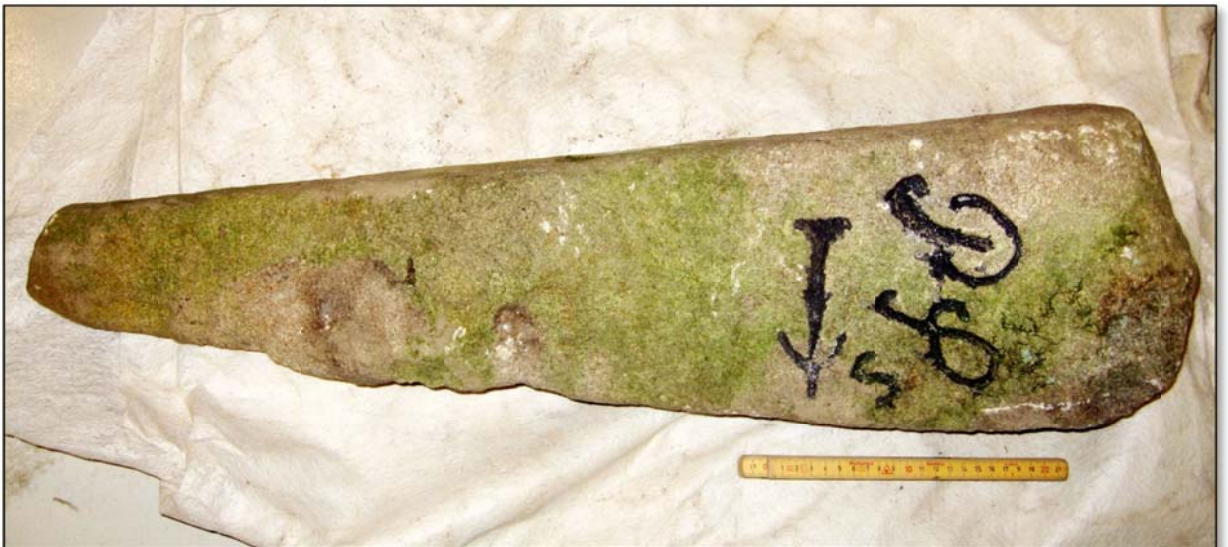
Bild 31 Nyfunnen väghållningssten
