Rapport 2023:30

Skottsbergiska gården - timmerlagning på stallet

Antikvarisk medverkan, 2023

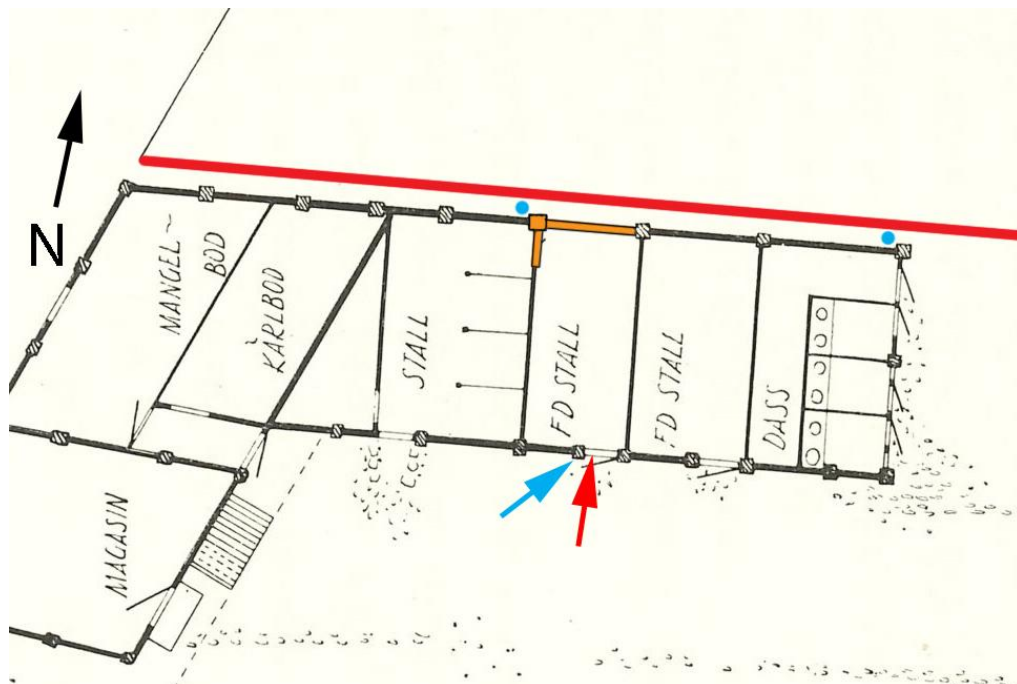
En stolpe och ett fack båletimmer har bytts ut i stallets norra del. Därutöver skarvades två bindbjälkar – en på bottenvåningen och en på övervåningen (fig. 1). Skadorna har alstrats genom dolt läckage.

Fig. 1. Plan över stallet. Röd linje markerar befintlig brandvägg av tegel, orange markerar platsen för utbytt timmer och blå prickar visar var stuprören sitter. Röd pil visar platsen för bågnande fotträ. Blå pil visar stolpe med urkragad tapp.

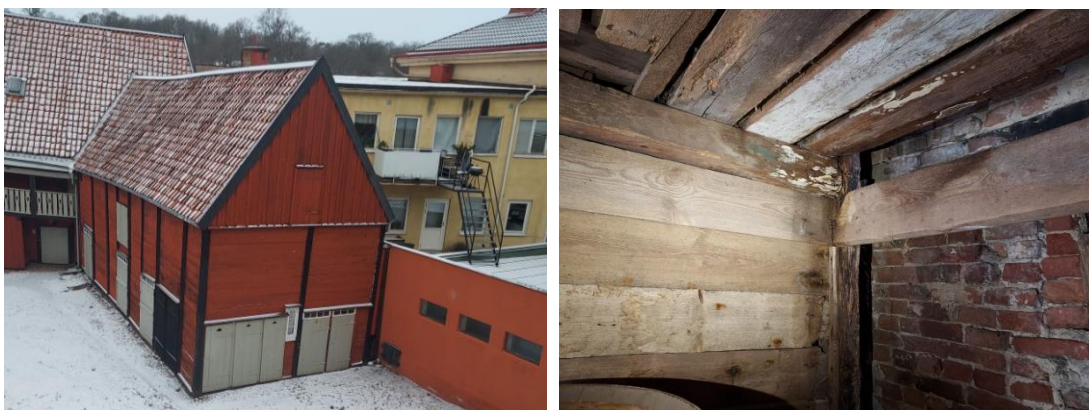
Skottsbergsgården uppfördes 1766 och förklarades som byggnadsminne 1964. Under våren 2021 noterade personalen vid Karlshamns museum större svampbeväxta rötskador i stallets norra vägg (skiftesverk), som vetter mot norra grannfastighetens södra brandvägg (fig. 1, 3 och 4). Dessutom hade större delen av ena bålefacket rasat ner (fig. 15). Skadan besiktigades av Blekinge museum, i samband med ett pågående renoveringsarbete på de södra ekonomibygnaderna, och det kunde fastställas att uppkommen skada var av akut art samt alstrad genom dolt läckage från befintligt avvattningsystem. Arbetet med att återställa timmerväggen bedömdes vidare som komplicerat, då åtkomsten till det skadade partiet starkt begränsas av den norra brandväggen.

Fig. 2 (t.v.) Stallbyggnaden (bild ej tagen i samband med arbetet). Fig. 3 (t.h.). Timmerskada i norra längans stalldel, bottenvåningen.

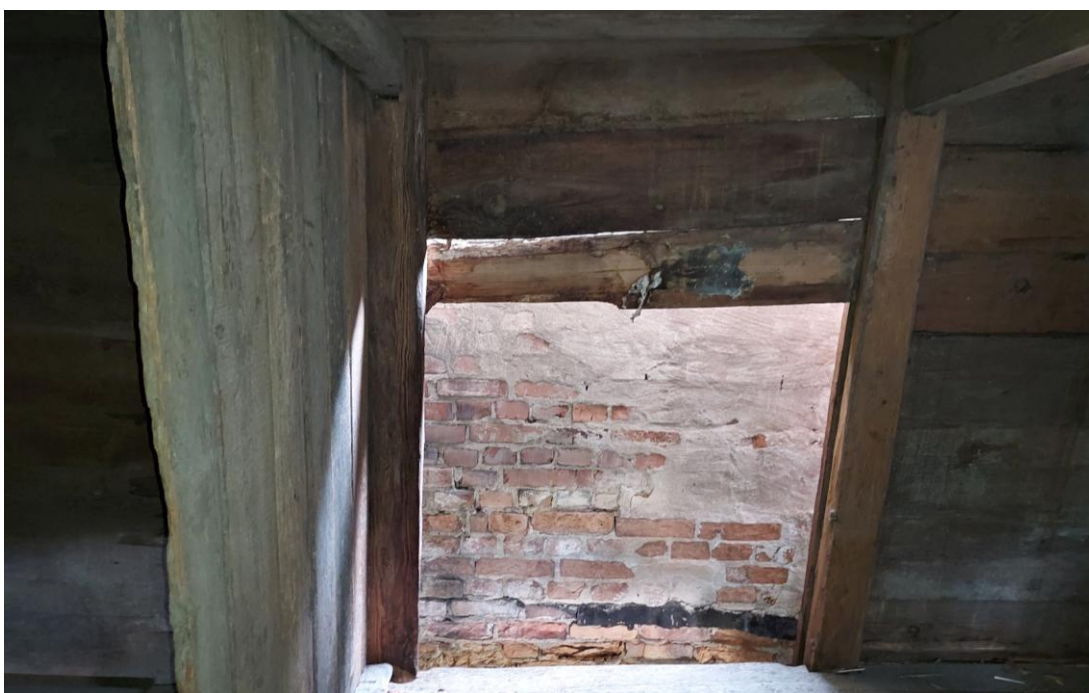
Fig. 4. Övervåningen. De tre övre, rötskadade bälorna sitter fortfarande kvar mellan stolparna.

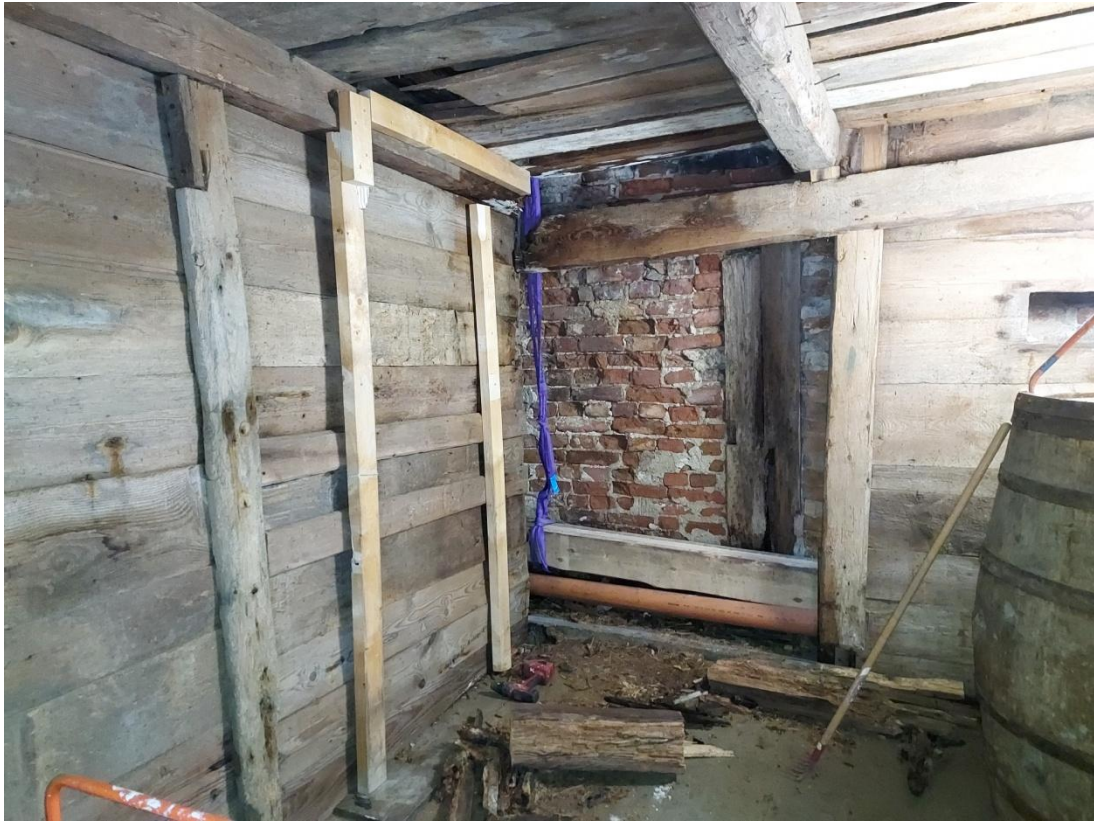
Fig. 5. Under arbetet med att byta stolpen. Vänstra bindbjälken stämpad.

Efter att bindbjälkarna stämpats upp påbörjades demontering av skadade delar. Ny 6x8” stolpe av sågad fur, ca 4,5 meter lång, försågs med skårer likt befintligt utförande (med hjälp av cirkelsåg) samt tapp i övre delen mot lejden. Inmonteringen, vilken bedöms som ett konststycke då åtkomst enbart skedde från insidan, skedde med hjälp av stroppar. Då fotträ saknas ställdes stolpen, till hälften, på betongklacken samt isolerades mot denna med takpapp. På stolpens övre del

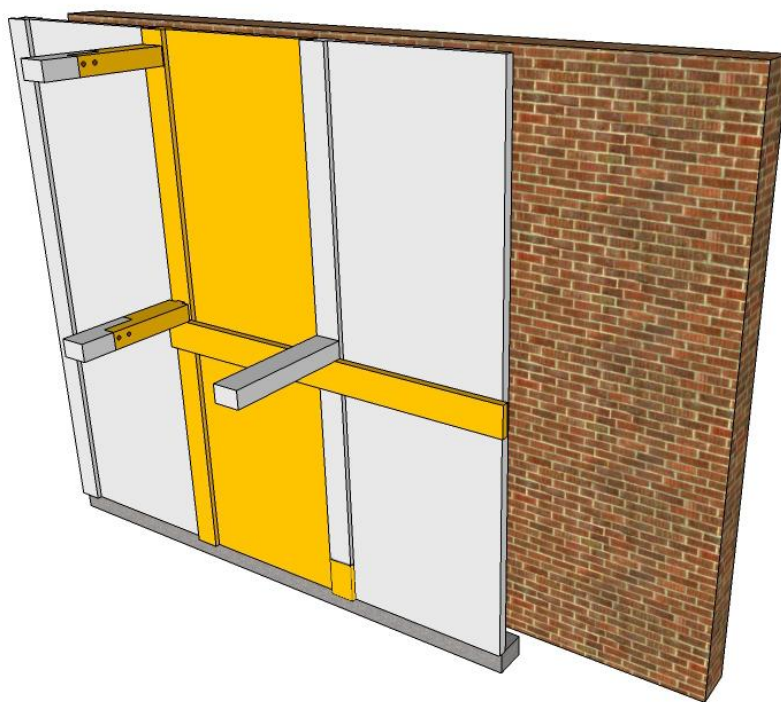
Utrymmena på ömse sidor om den rötskadade stolpen, vilken är takbärande, rensades fria så att den fullständiga skadebilden närmare kunde undersökas. Det visade sig då att fotträ saknades och hade ersatts av en betonggjuten klack på vilken stolparna ställts (okänt när). Samtliga bålor i det nedrasade facket bedömdes som förbrukade, likaså den vänstra stolpen (fig. 3 och 4). Likaså befanns två stickbjälkar – en på bottenvåningen och en på övervåningen, vilka var tappade i stolpen – kraftigt rötskadade. Vidare upptäcktes att ett dolt stuprör hade släppt och låg på marken mellan de bägge byggnaderna, med de övre böjarna kvarsittande i häng-rännan. Det är okänt hur länge denna brist funnits och hur länge regnvatten från böjarna stänkt på timmerväggen. Det gick inte att närmare undersöka det befintliga avvattningssystemet eftersom åtkomst saknades, men det gick att se med ficklampa att det finns en diagonalställd bräda några meter väster om den rötskadade stolpen, på vilken troligtvis stupröret vilat (fig. 11).

Fig. 6. Orangemarkerade delar visar platsen för utbytt timmer. Förhållandet mellan stallet och brandväggen är tydliggjort. Notera det betongjutna "fotträet" under timmerväggen. OBS bilden är ej skalenlig.

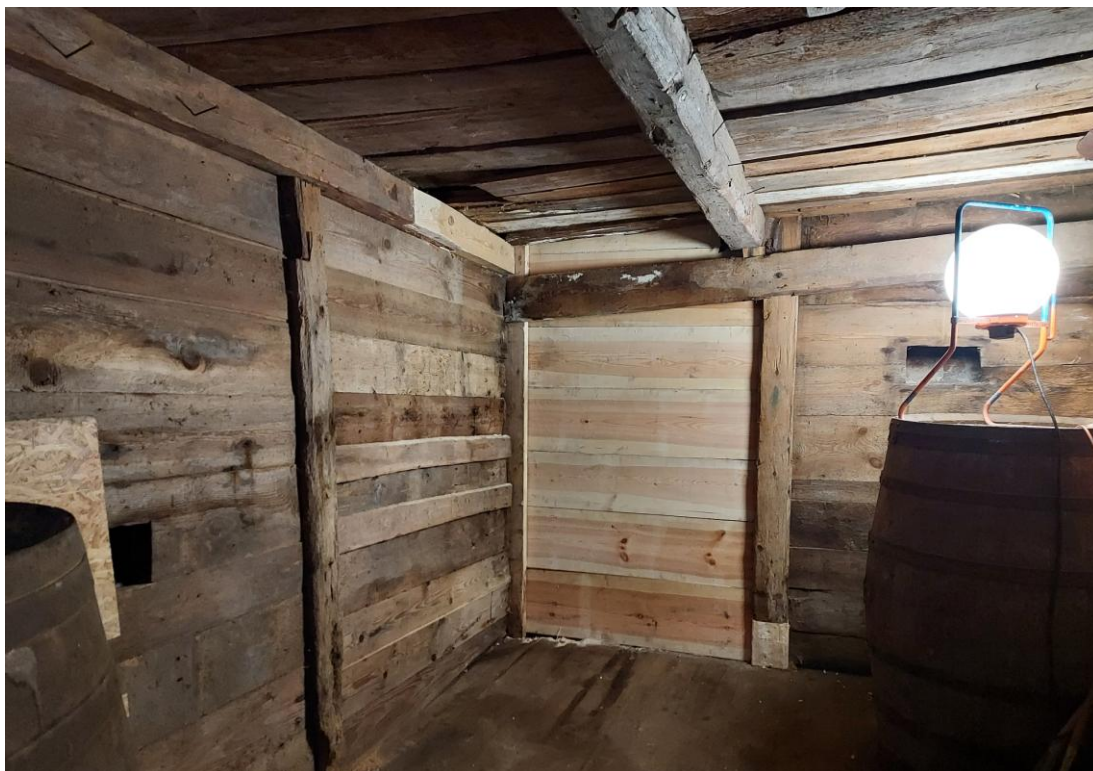
Längs med utrymmets hela norra innervägg fanns en extra bärlina av timmer (fig. 7), vilken monterats under två bindbjälkar och en fritt upplagd bjälke (den mellersta). Då även bärlinan uppvisade rötskador och inte längre fyllde någon större funktion ersattes den på enklaste vis mot en ny av 2x8" sågad fur (fig. 9). Fästning skedde med 5" smidda spik, två på var stolpe.

Fig. 7. Bottenvåningen, efter arbetet. Bärlinan är ännu inte bytt på bilden, se nedan.

Den åt öster angränsande stolpen rengjordes i nederdel från rötskadat timmer och försågs med en täckbit av fur, vilken spikades fast med 4" galvaniserad spik (fig. 7).

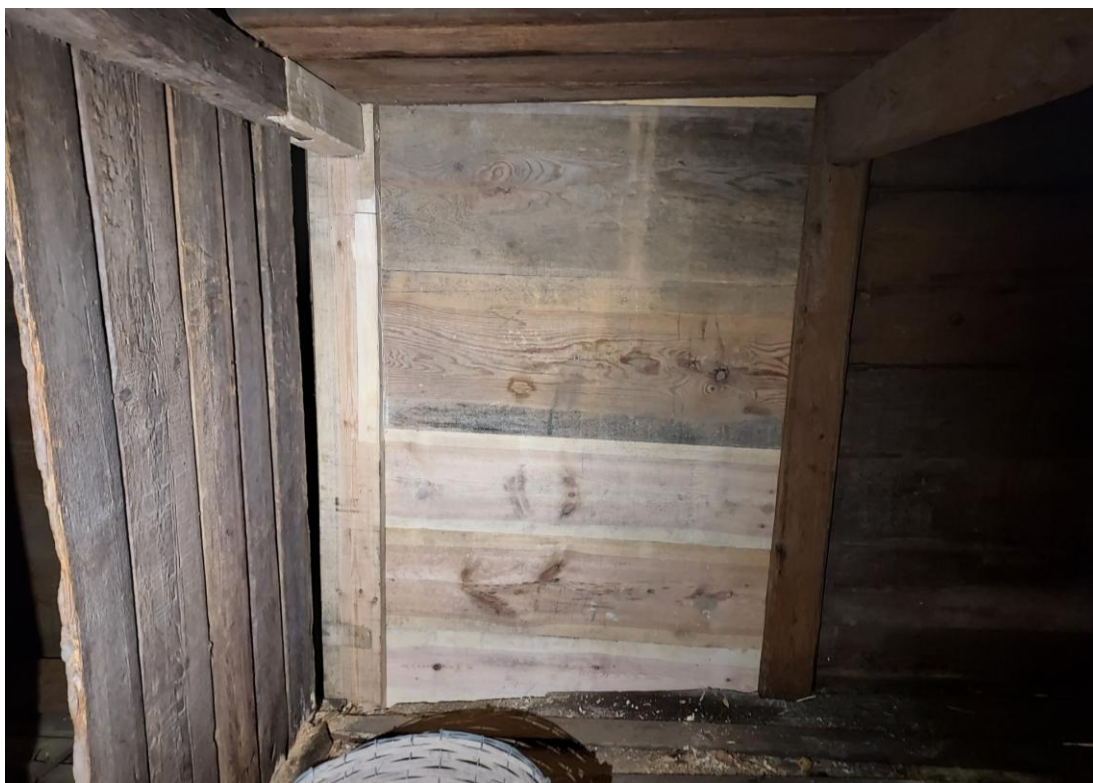
Fig. 8. Övervåningen, efter arbetet.

arrangerades ett urtag i östra skåran (fig. 8), så att nya bälor av 2" fur kunde monteras. Efter montering spikades stolpens urtag igen med en täckbit av fur (fig. 8). Stolpen försågs även med två tapphål för att kunna erbjuda fästpunkt för bindbjälkarna.

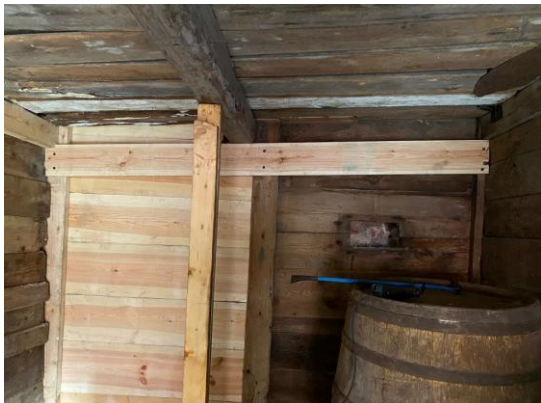
Fig. 9. Bärlinan bytt. Foto Thor Lindqvist.

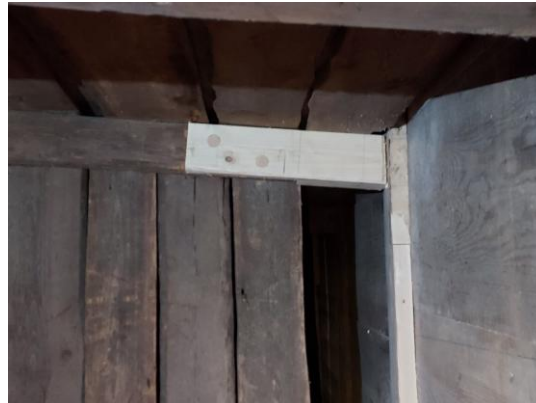
Fig. 10. Dubbning av stående bladskarv.

De två bindbjälkarna (en övre och en undre), vilka var tappade i den borttagna stolpen skarvades med nytt sågat furutimmer (stående bladskarvar som fästes med två furudubb per skarv), fig. 10. Den övre tappan fästes i det nya tapphålet med en furudubb genom stolpen medan den undre, vilken endast hjälpligt kunde träs in i tapphålet, lämnades utan extra fästning (se vidare nedan under Iakttagelser under arbetet).

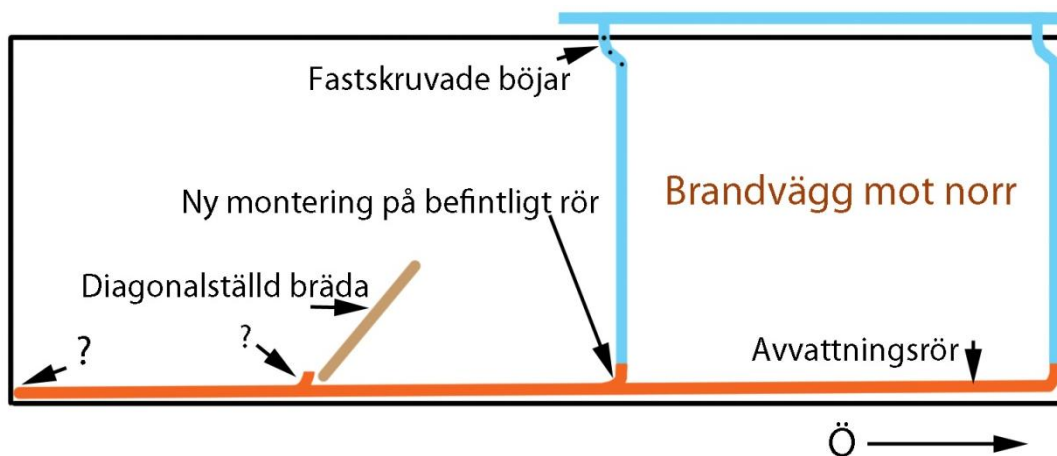
Fig. 11. Schematisk bild över befintlig avvattning mellan stallet och brandväggen.

I samband med timmerarbetet omfästes det lösa stupröret mot befintliga böjar samt mot en nysatt PVC-anslutning i det befintliga avvattningsröret (fig. 11) – detta eftersom åtkomst ej kunde ske till den anslutning som rimligtvis bör sitta några meter västerut, och som döljs av en diagonalfäst bräda (fig. 11). Innan fästning skedde mot böjarna, vilket skedde med tre rostfria skruvar (en i varje böj samt en i stupröret) fick stupröret kapas eftersom det blev för långt när det ställdes i lodrätt läge.

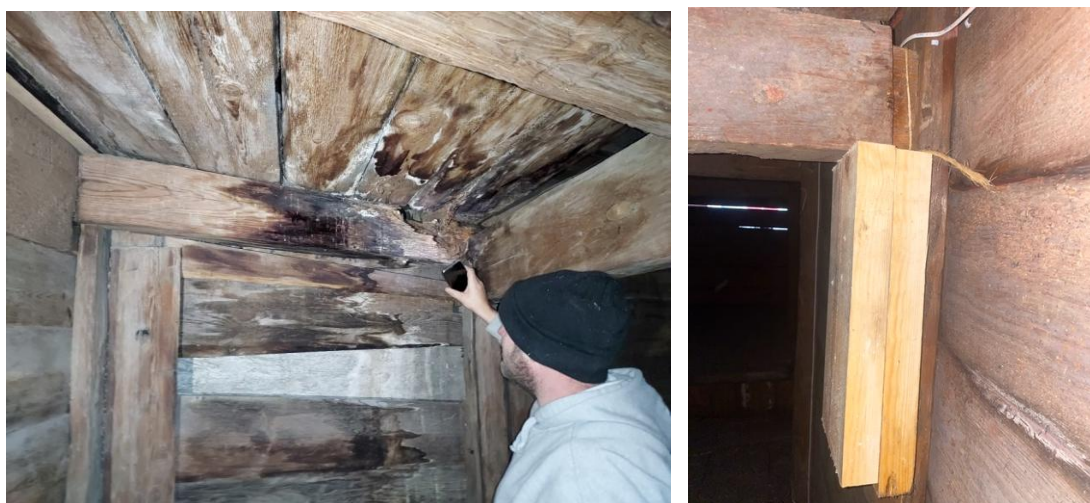
Ytterligare en allvarlig rötskada med svampangrepp kunde noteras på övervåningen i samband med dokumentationen av arbetet. Denna uppträder i västra delen, där stallet stöter an mot västra ekonomibyggnaden (fig. 12). Misstankar finns att även denna skadebild är alstrad genom inverkan av dolt läckage. Skadan bör åtgärdas under 2024. Observera att golvet på stallets övervåning partiellt är i

På stallets södra insida, på övervåningen, finns mitt emot den utbytta stolpen en urkragad bindbjälke (blå pil på fig. 1 samt fig. 13). Tappen bedöms snart släppa från stolpens tapphål, varför hela stolpen å det snaraste bör dras in. Detta kan försiktigt göras med hjälp av spännblock. Även andra lösningar finns att tillgå. Det kritiska partiet säkrades temporärt med hjälp av en påskuvad träkonsol (fig. 13).

Fig. 12 (t.v.). Svår rötskada i stallets västra del. Fig. 13 (t.h.). Urkragad tapp på södra sidan, temporärt fixerad med påskruvad konsol – att spika var uteslutet. Foto Thor Lindqvist.

mycket dåligt skick och utgör en stor fara att beträda. Därför rekommenderas att förbrukade golvbrädor ersätts mot nya i utförande likt befintligt (skadeinventering är ej utförd på dessa men det handlar troligtvis om 20–30 % av golvytan). På bottenvåningen finns även skadade golvbrädor i anslutning till årets arbete, vilka även bör bytas, likaså kvarvarande svampangripna delar.

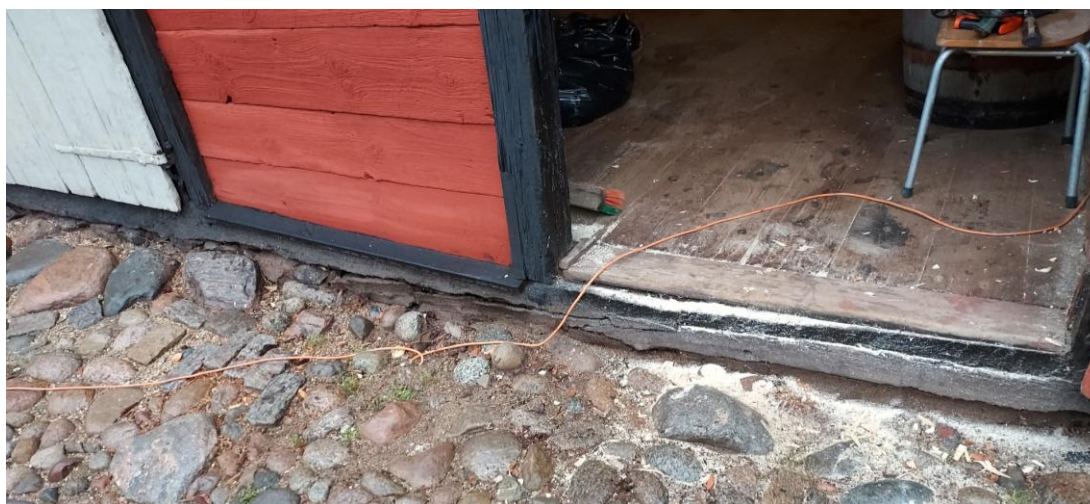
Vid en av stallets ingångar, se röd pil på fig. 1, bågnar fotträet avsevärt. Under 2024 bör närmare undersökning utföras – eventuellt behöver golvet temporärt tas upp för att detta ska låta sig utföras.

Fig. 14. Bågnande fotträ.

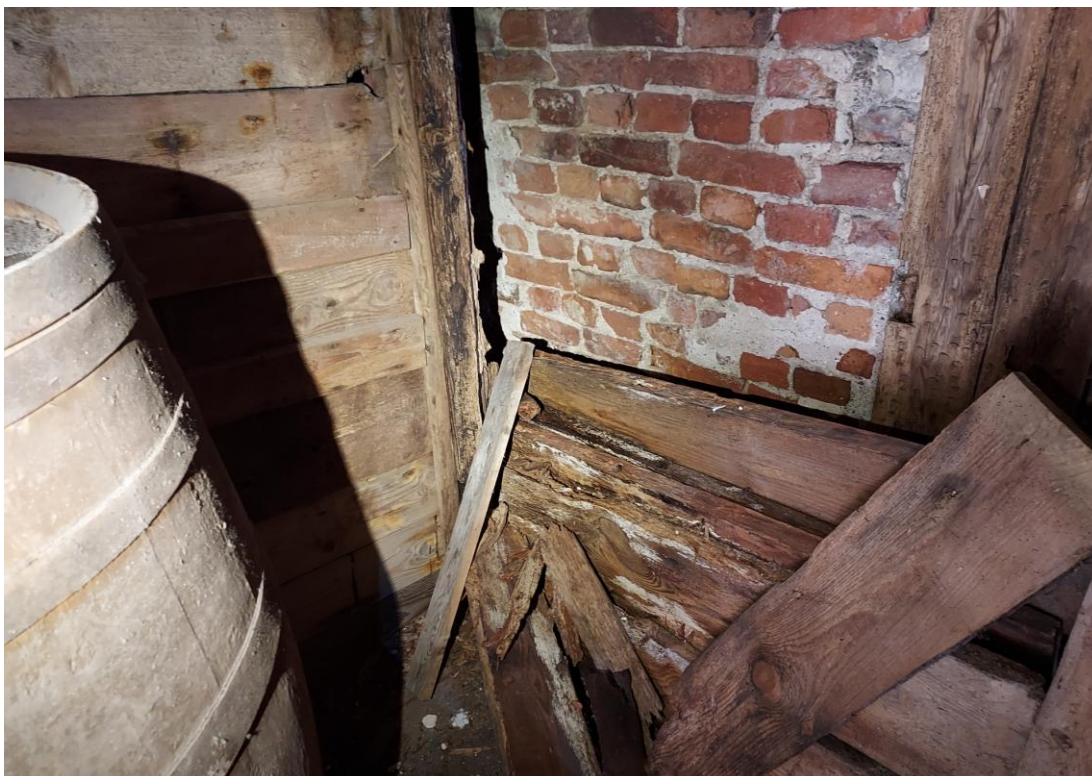
Fig. 15. Nedrasat båljack.
