BLEKINGE MUSEUM

Rapport 2020:8

Jullas hus - taktäckning

Antikvarisk medverkan, 2020

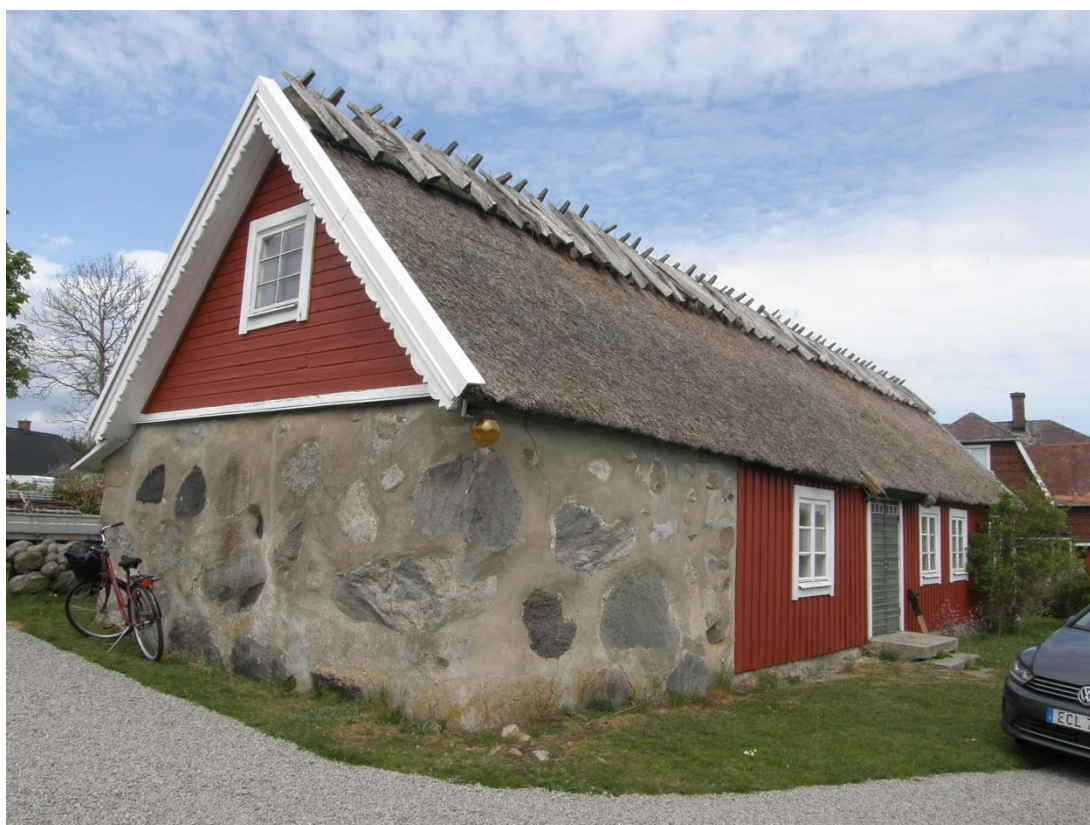
Fig. 1. Jullas hus, innan arbetet. Vy mot öster.

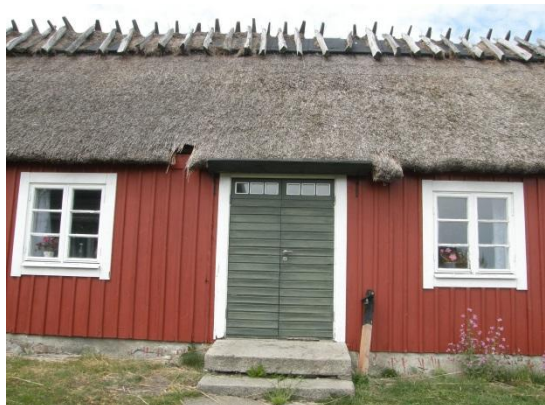
Fig. 2. Nedkasat takskägg vid entrén.

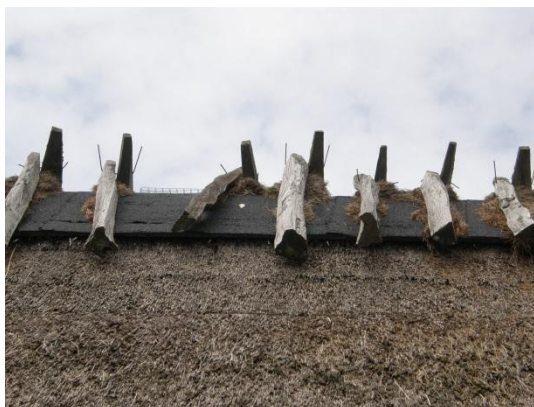
Fig. 3. Takpappsklätt nockskydd av brädor.

Innan arbetet fördes fördjupade diskussioner gällande det befintliga nockskyddet. Detta bestod av grova brädor med påspikat takpapp (fig. 3, metoden syns även på fig. 11 och 12). Över dessa brädor hade en traditionell ryggning lagts, med tillhörande ryggträn. Det är okänt när denna typ av ryggning kom på plats. Detta udda sätt att täcka nocken på ett vasstak med vinkelställda brädor är emellertid en lokal tradition för Nordersund, där flera byggnader sedan åtminstone 1940–50-talet varit utrustade på detta vis (fig. 11). Metoden fanns fortfarande kvar till slutet av 1950-talet (fig. 12), för att därefter successivt försvinna. Det är okänt när metoden introducerades.

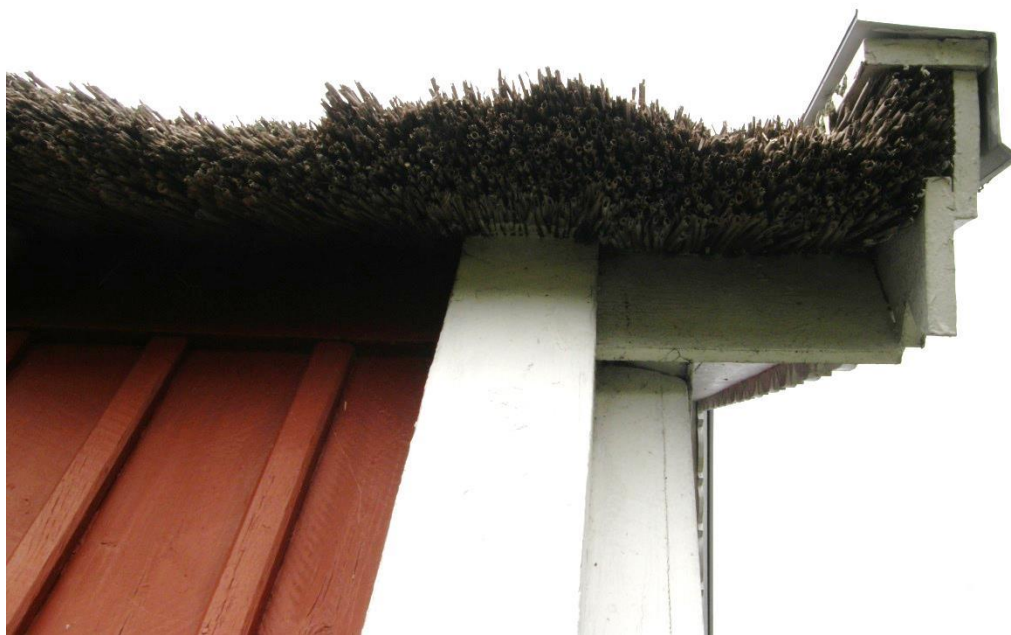
Fig. 4. Starkt nedslitet takfall.

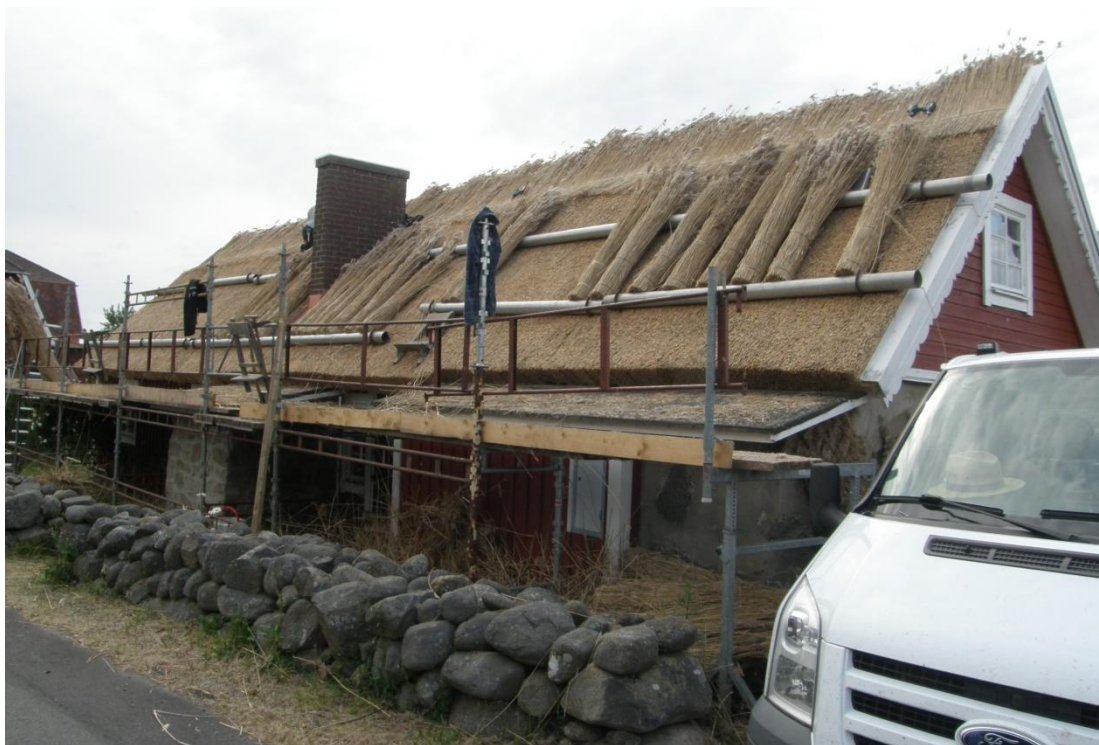
Fig. 5. Arbetsbild, norra takfallet.

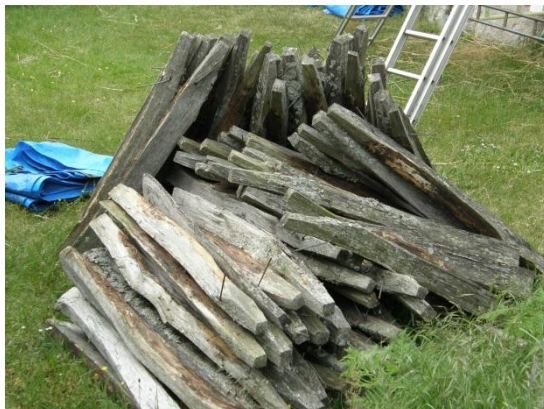
Fig. 6. Ryggränna nedtagna.

Bägge takfallen har omtäckts med vass (importerad från Polen) till en tjocklek av cirka 30 cm. Bindning av nya rafter, 0,5 cm rundjárn, har gjorts med rostfri ståltråd som skruvats fast i läkterna (fig. 13). Vid takfoten har stödläktar av sågad, obehandlad gran monterats på lejden i syfte att ge takskägget bättre stabilitet och hållfasthet (fig. 7). Ryggning har utförts med löspressad råghalm (från Dalshults gård, Örkelljunga), vilken först vattnades noga innan uppläggning. Befintliga ryggrän av kvartskluven ek har återanvänts (paren är fästa i varandra med grov ståltråd).

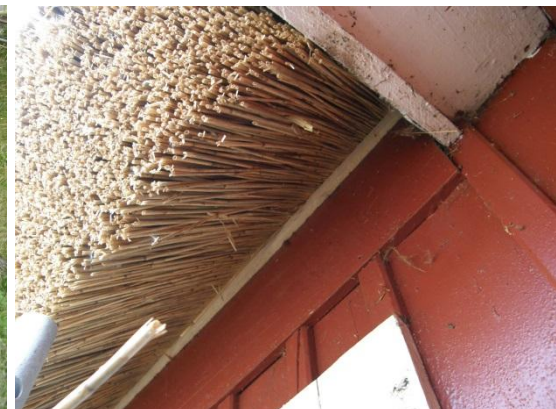
Fig. 7. Stödläkt under takskägget.

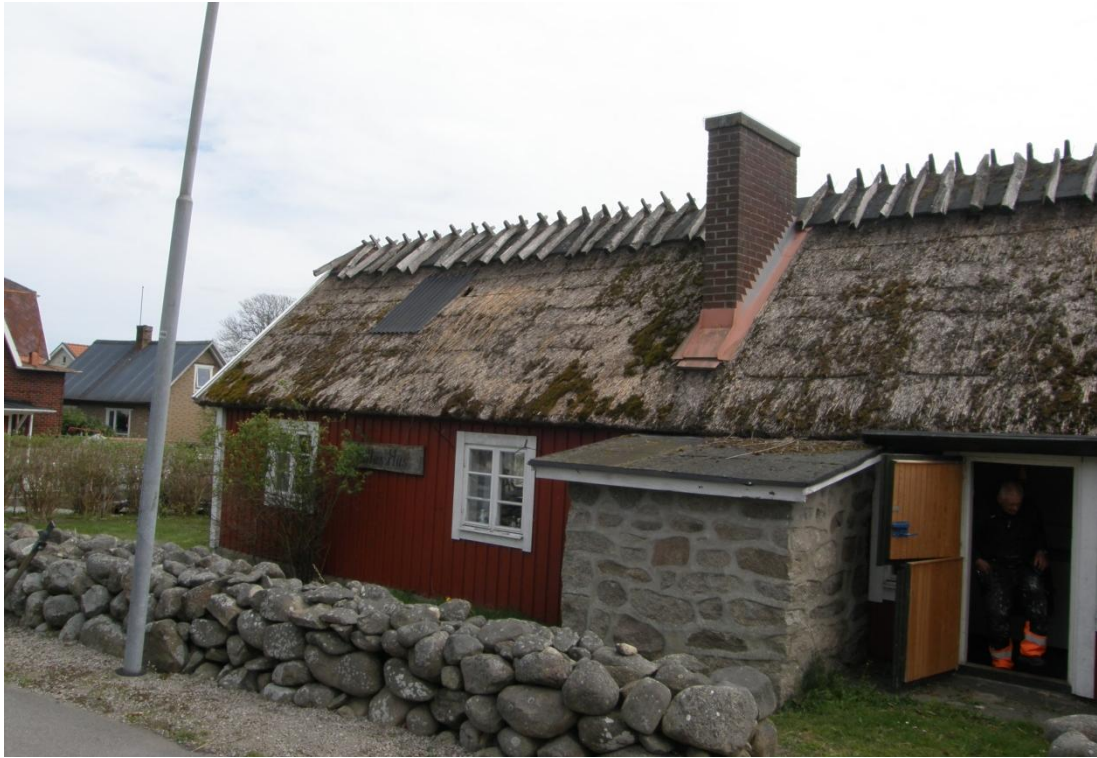
Fig. 8. Norra långsidan innan arbetet.

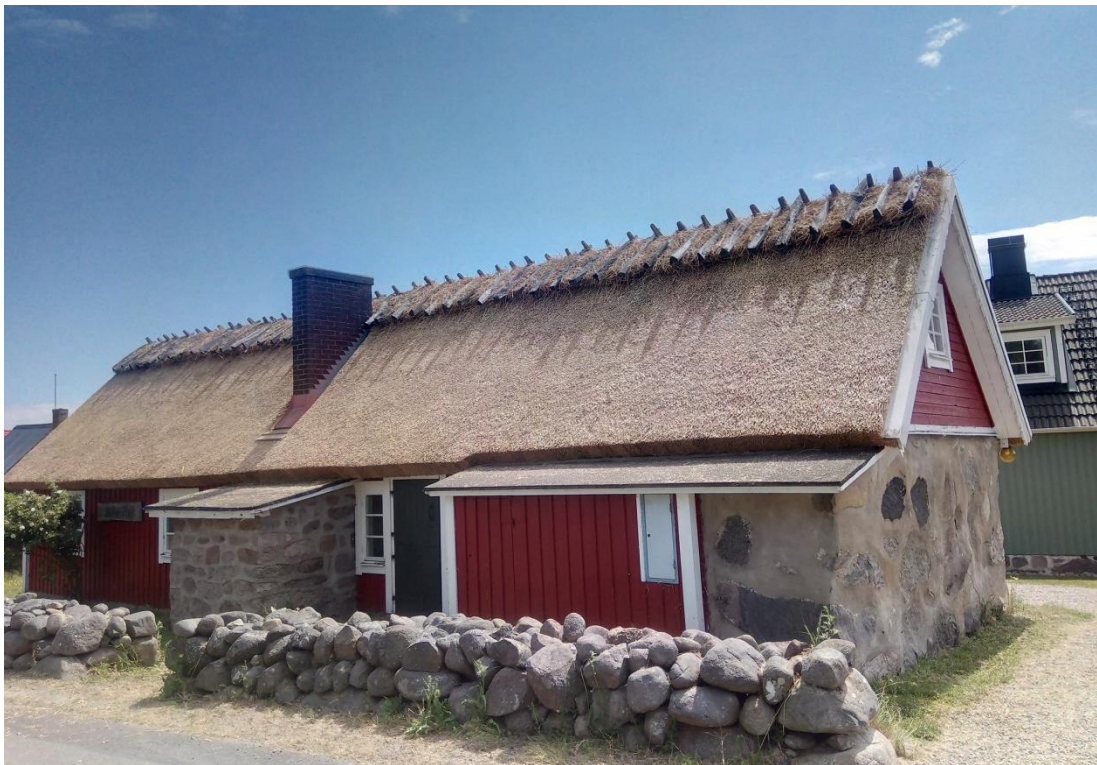
Fig. 9. Norra långsidan efter arbetet.

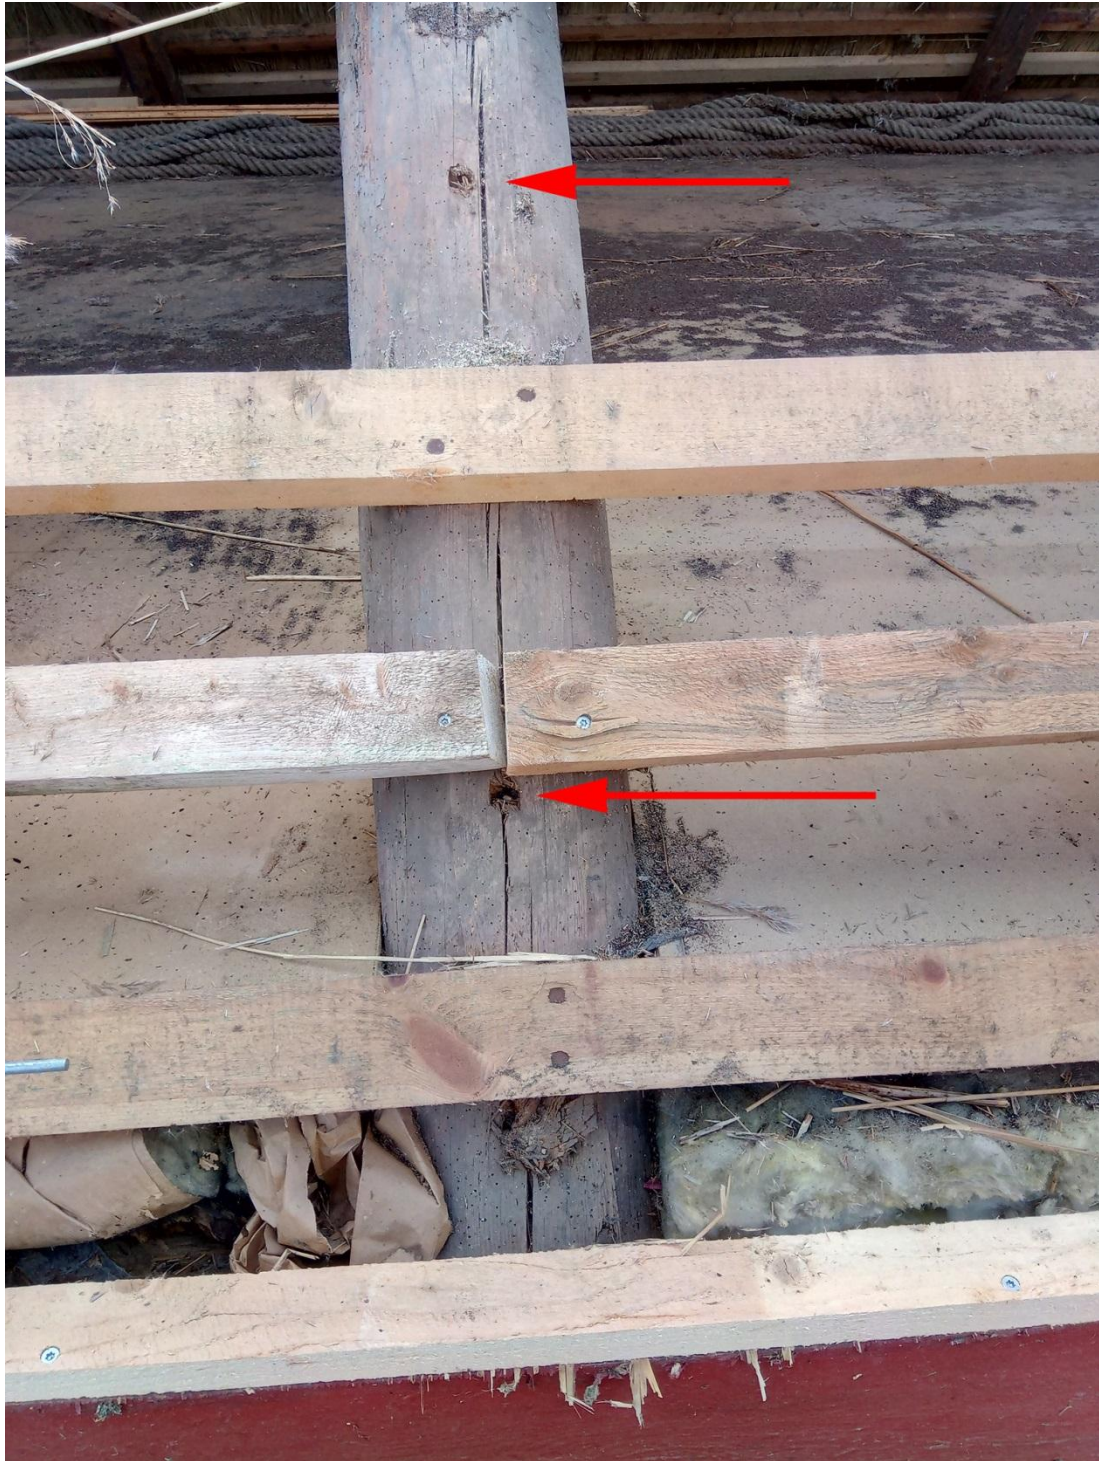
Fig. 10. Dubbhål i taksparre.

Det kunde under arbetets gång noteras att det förhållandevis breda avståndet mellan läkterna har funnits under en längre tid, åtminstone så länge befintliga taksparrar suttit på byggnaden (okänt om dessa är original från tidigt 1800-tal, urtag på vissa sparrar indikerar att de är återanvända). De tidigare läkterna har varit fästa med trädubb i sparrarna och dubbhålen utvisar därmed läktavståndet (fig. 10). Det breda läktavståndet indikerar vidare att takmaterialet i äldre tider varit vass, vilket är längre än halm. Vass torde även, med tanke på närheten till stranden, ha varit det naturliga materialvalet.

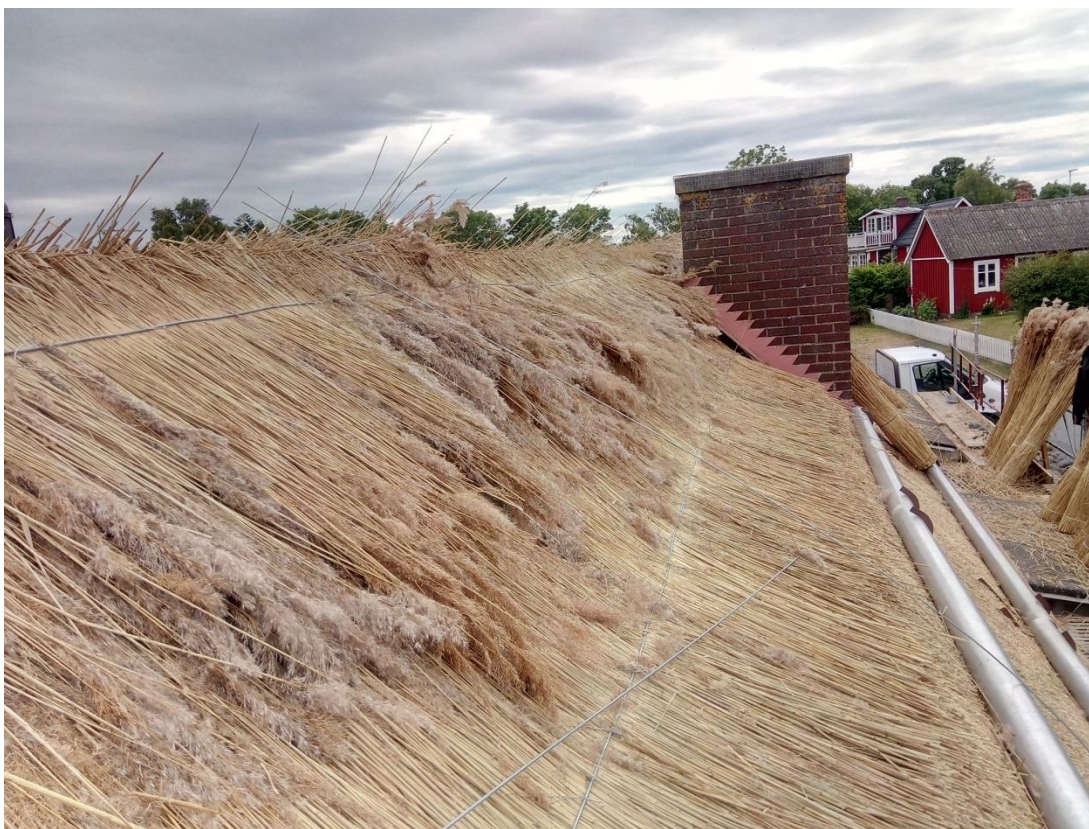
Fig. 13. Vy övernocken, innan ryggnig. Notera rafterna av 0,5 cm rundjärn.
