**Möllelycke 1:5  
RAÄ Kyrkhult 528**

Kyrkhults socken, Olofströms kommun

Särskild undersökning

Blekinge museum rapport 2009:11  
Mikael Henriksson

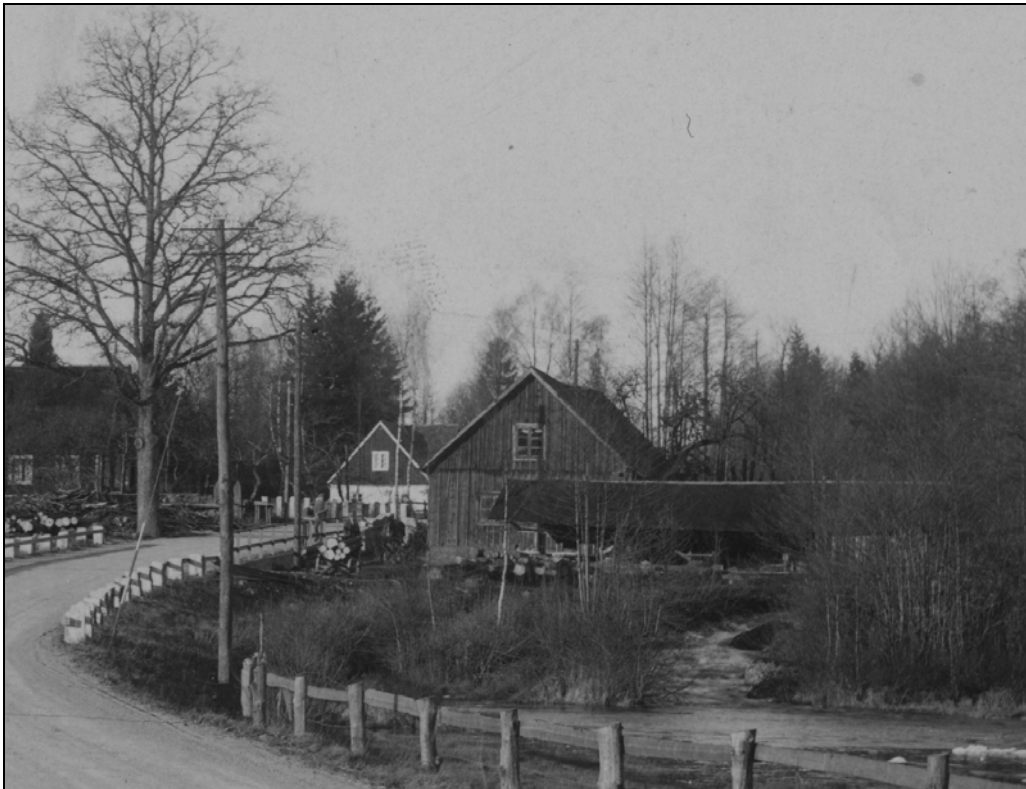
Fig.2 - Kvarn och kvarnsåg omkring 1940, fotografi mot NV.

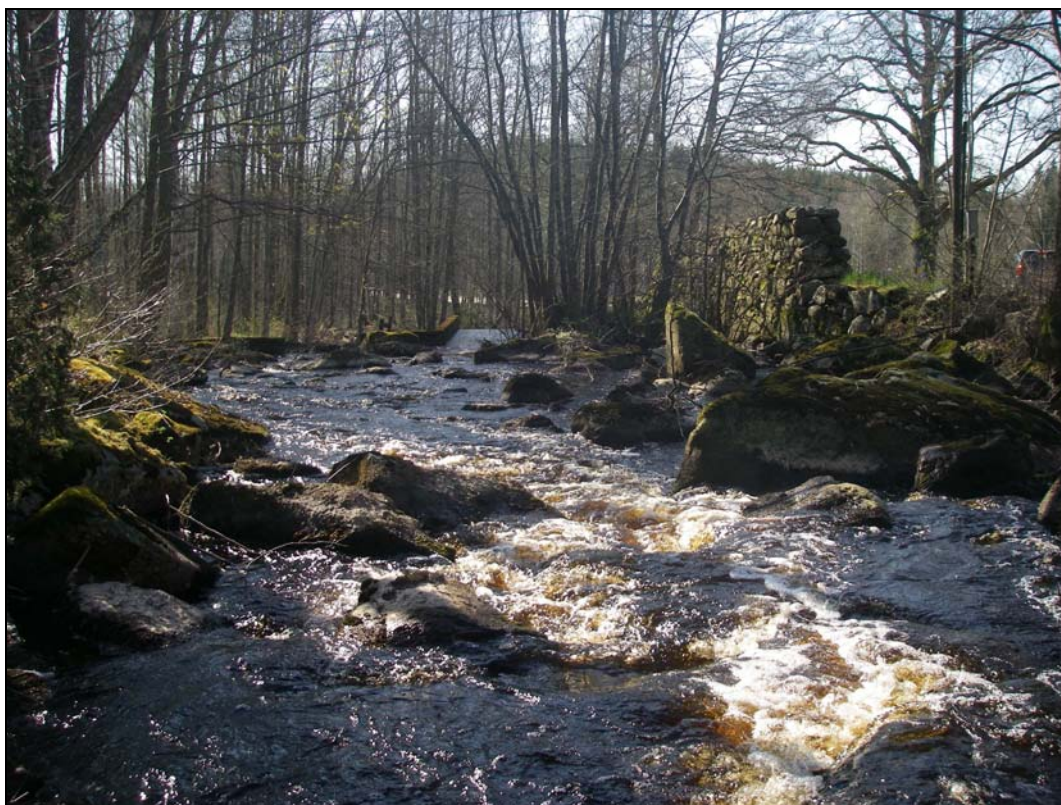
Bilaga 5a - Kvarnplatsen under vårfloed. Fotografi mot SSO.

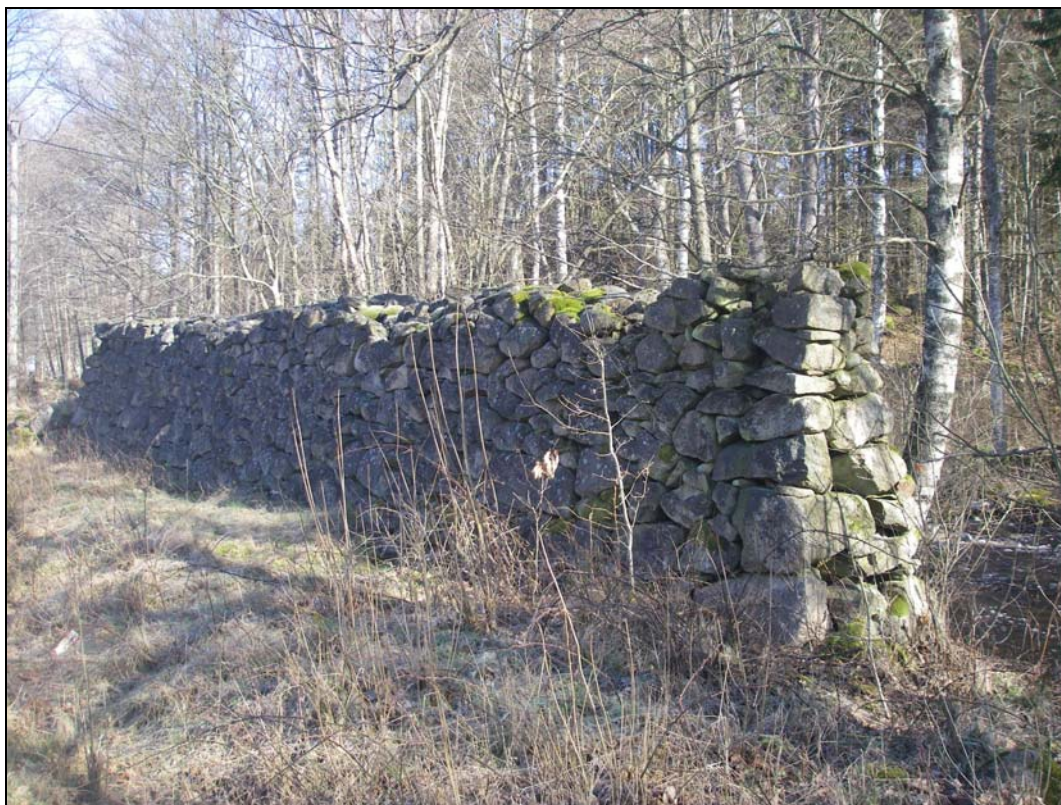
Bilaga 5b - Stenmur, kvarstående efter det rivna kvarnstallet. Fotografi mot N.

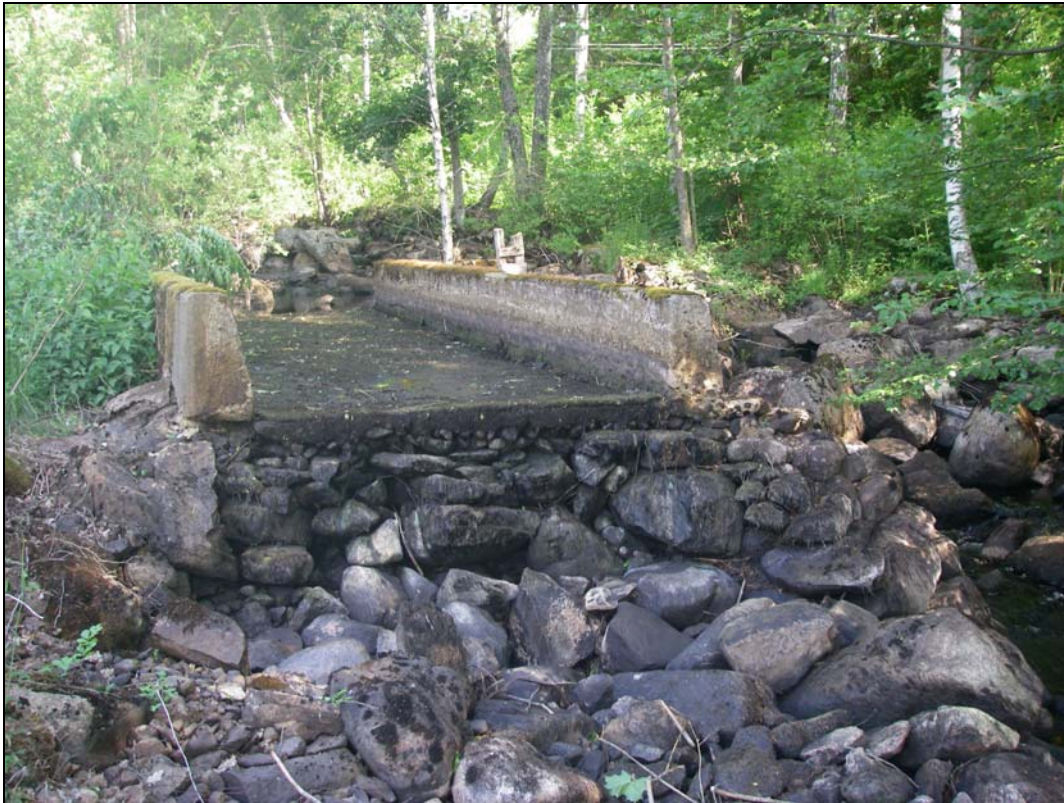
Bilaga 5c - Gjuten ränna N om kvarnbyggnaden efter vårlöden. Fotografi mot NNV.

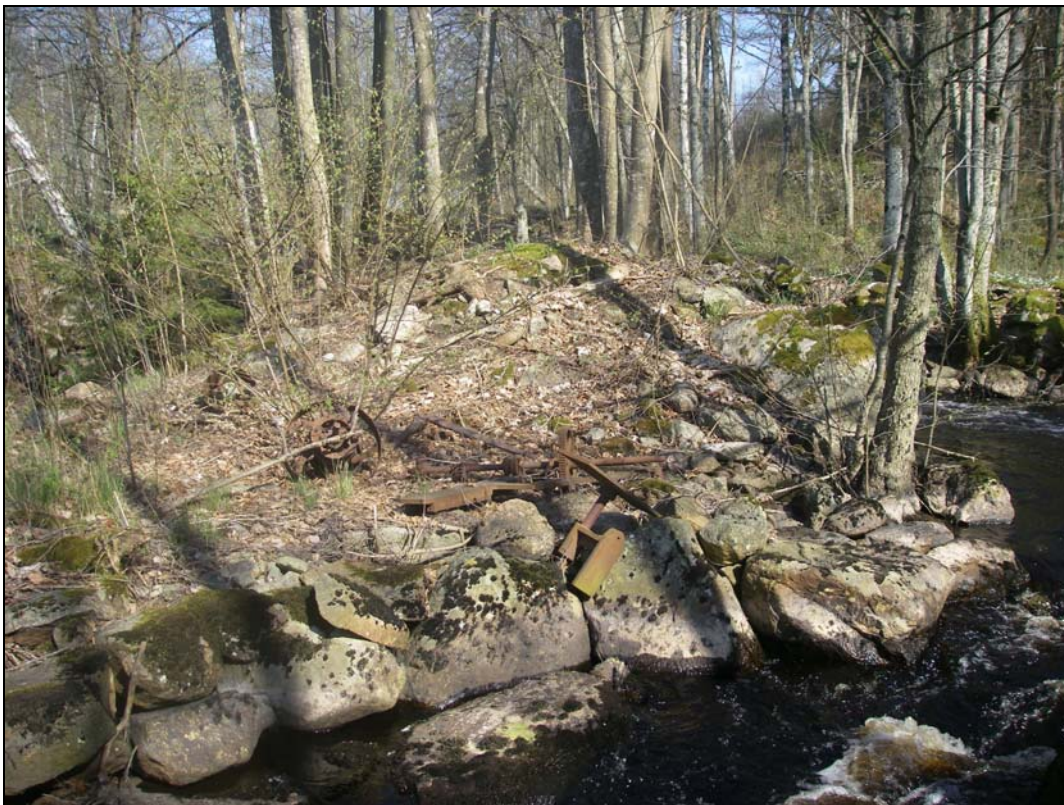
Bilaga 5d - Lämningar efter sågverksamheten. Fotografi mot N.

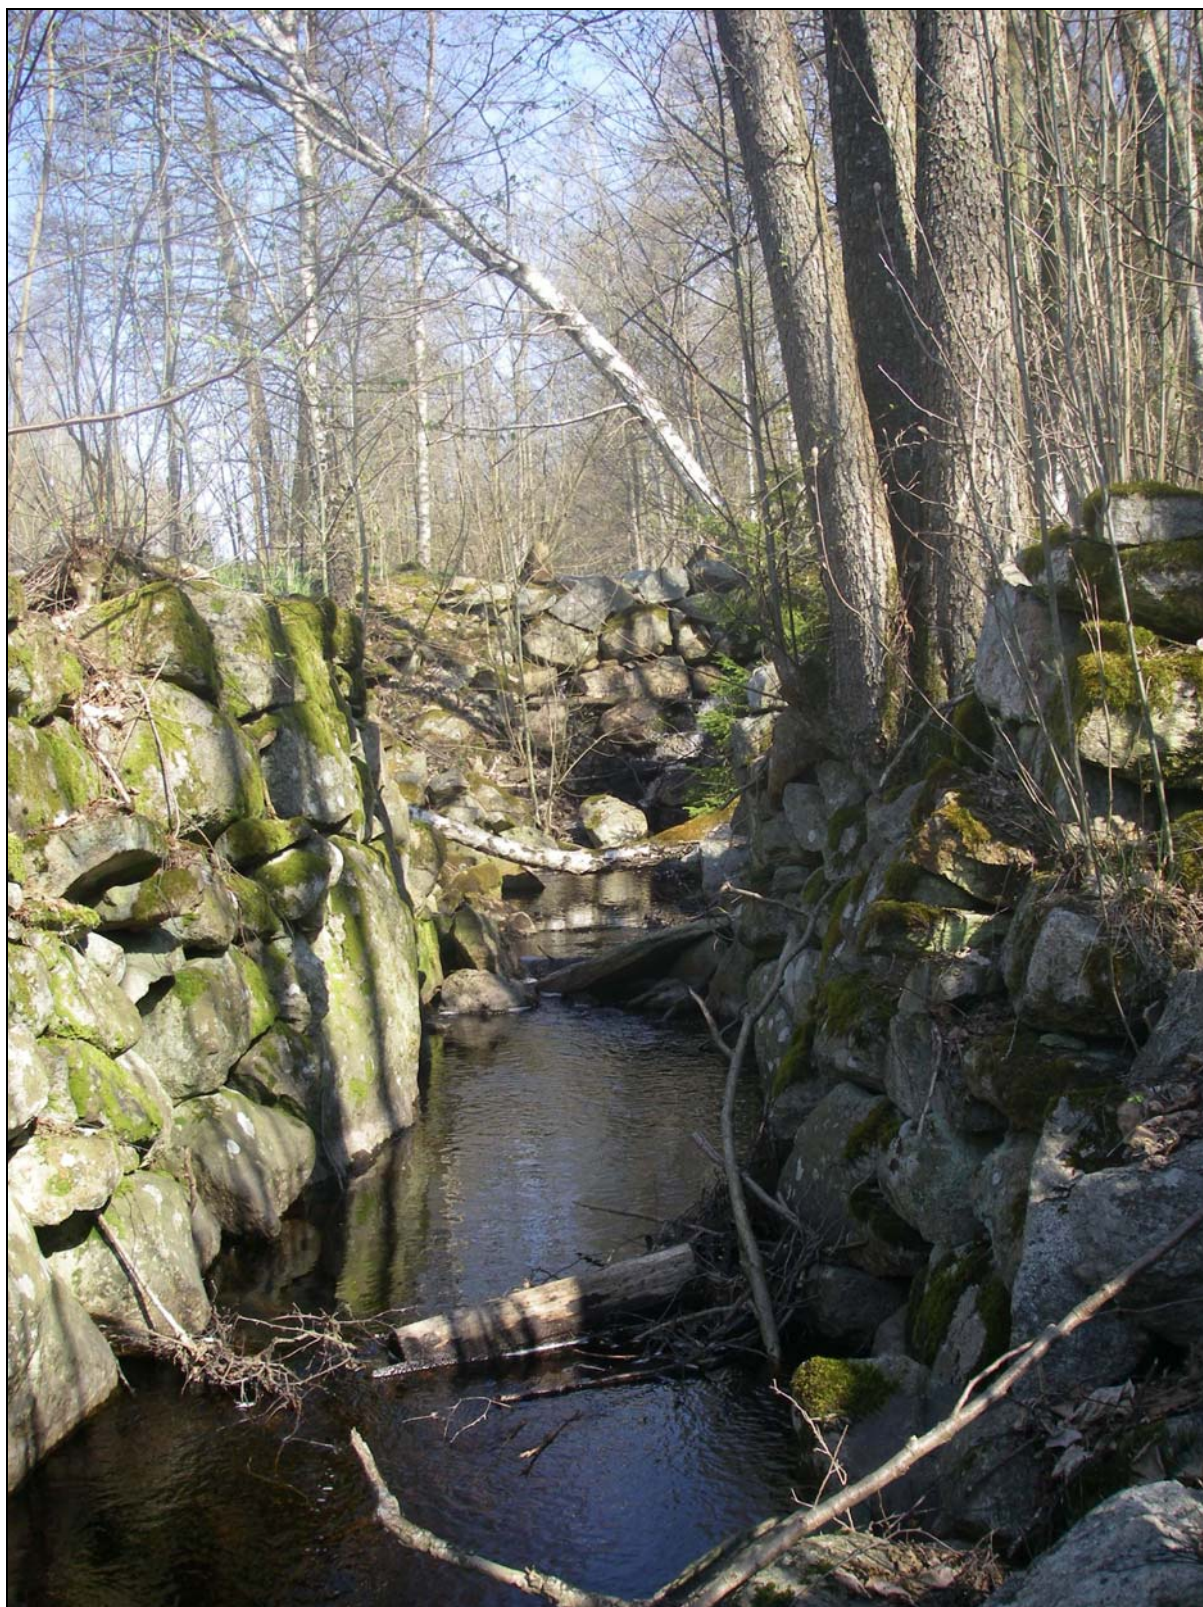
Bilaga 5e - Norra delen av kvarnrännan fotograferad mot NNV.
