Rapport 2020:2

## Nordenskjöldska gården - fasad- och takrenovering

Antikvarisk medverkan, 2020

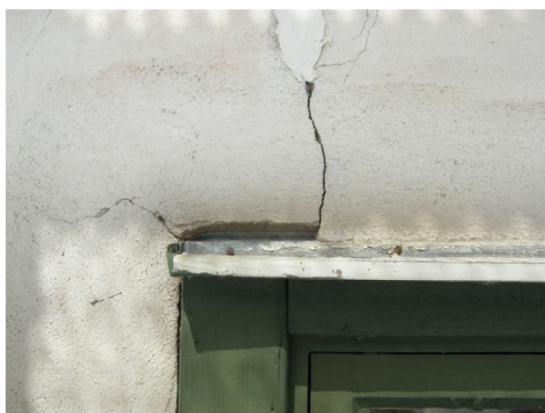
Fig. 1. Exempel på sprickskada.

Byggnaden, vilken har tre våningar och är belägen på fastighetens södra del, är i nedre partierna uppförd av sten och tegel, medan den övre delen är helt av tegel. Delar av källarvåningen utgörs troligtvis av resterna efter fastighetens första byggnad. Fasaderna är putsade och avfärgade och det valmade taket är täckt med lertegel. På fastigheten finns även en inkörspport med murade pelare samt en timrad ekonomibygnad. Under senare tider har fasaden lagats med stora mängder cement- och kalkcementbruk, vilket lett till en omfattande sprickbildning (fig. 1 och 2).

Fasaderna knackades helt rena från gammal puts. Därefter skedde förstärkningsarbeten i anslutning till cirka tjugo stycken sprickskador i murverket. Förstärkningsarbetet innefattade urfräsning av fog- och murbruk till 2–3 cm djup, till en längd av cirka 60 cm på ömse sidor om sprickorna. Därefter fälldes 6–8 mm rostfria kamjärn in mellan tegelstenarna i sprickbildningarnas fulla höjd (fig. 3). Avslutningsvis fogades teglet.

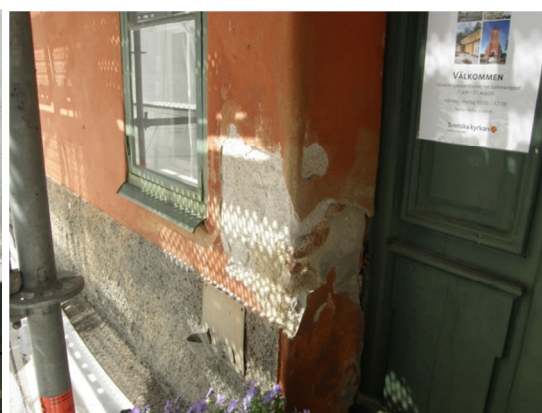
Fig. 2. Exempel på putsbortfall.

Fasaderna putsades därefter med hydrauliskt kalkbruk, både till grundningsbruk, utstockning och slutputs (se även nedan under Materialspecifikation). Putsningen av hela fasaden var färdig 2019-10-07. Därefter skedde avfärgning för hand med kalkborste, i tre omgångar med kalkfärg; röd kulör på fasader och vit på hörnkedjor, fönsteromfattningar och gördellist. Avfärgningen var färdig 2019-10-25, och därefter duschades fasaderna i två omgångar med kalkvatten.

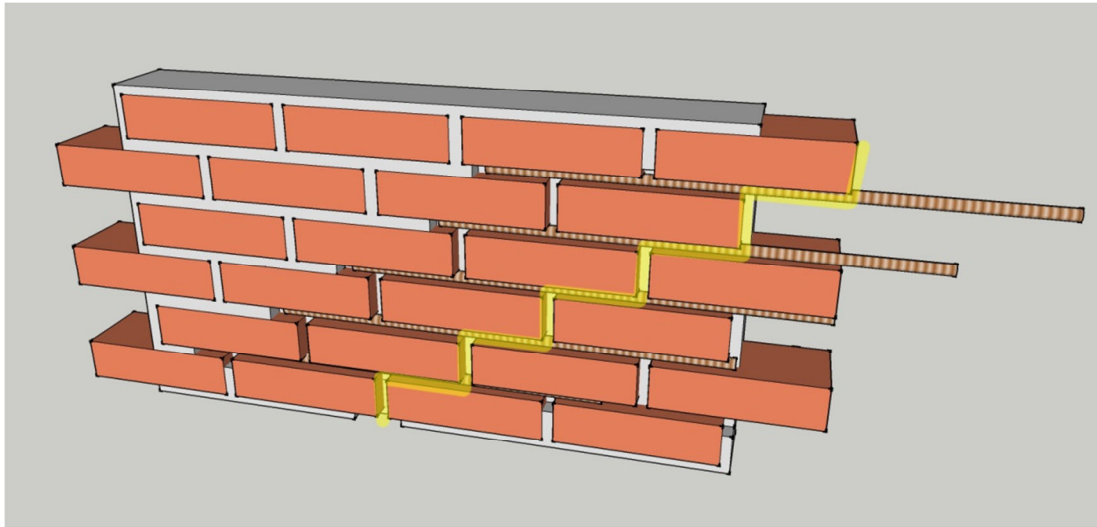
*Fig. 3. Schematisk illustration på förstärkning av mursprickor. Gul markering visar spricka.*

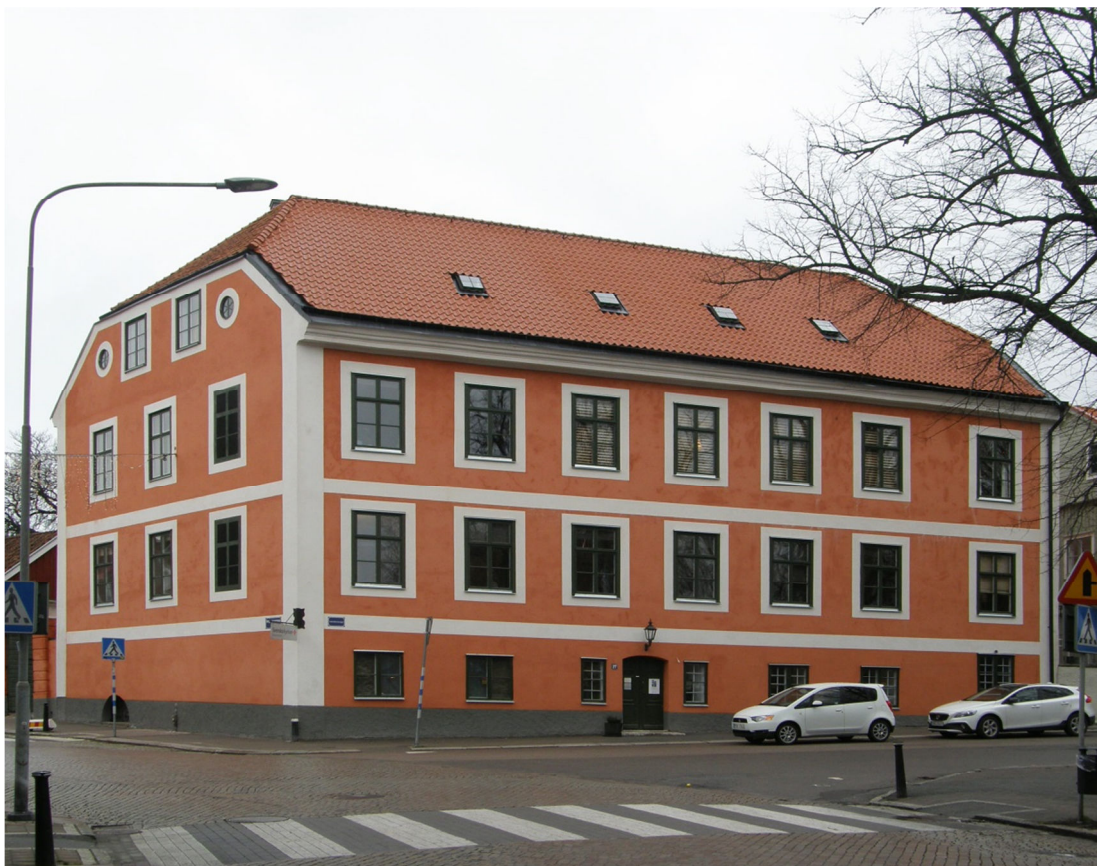
*Fig. 4. Vj mot nordöst, efter arbetet.*

Till fasadens måleriarbete hör även återskapandet av två blinderingsfönster på västra gaveln, med grön och svart linoljefärg som ströks på putsen (fig. 4).

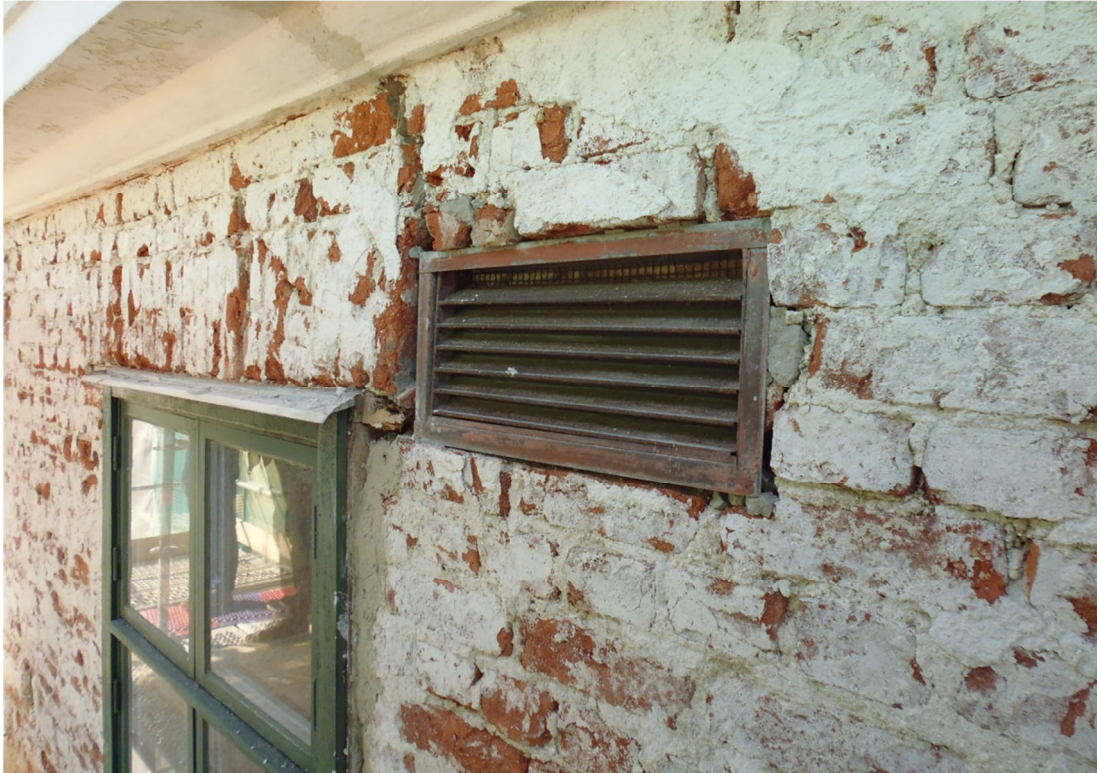
*Fig. 5. Lamellventil som togs bort under arbetet. Södra långsidan, vid övre östra fönstret.*

En lamellventil på norra fasaden, vilket inte längre var i drift, monterades bort och hålrummet murades igen med tegel (fig. 5).

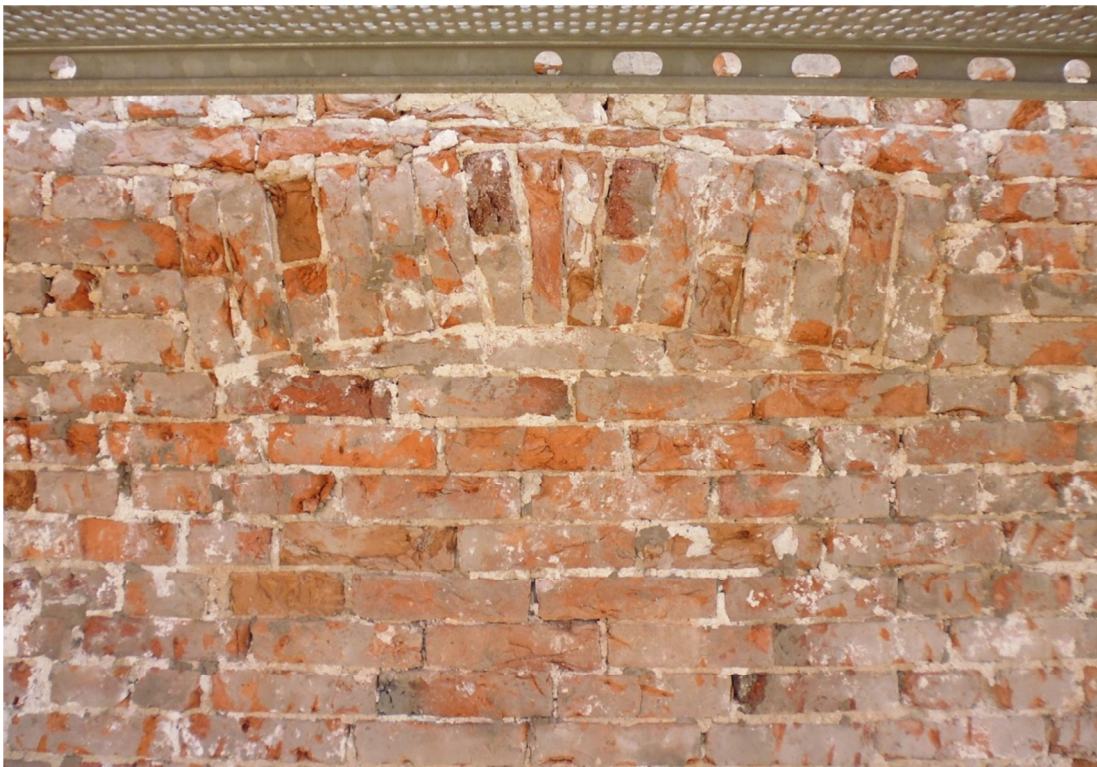
*Fig. 6. Platsen för en igenmurad intagslucka (bakom det övre blindfönstret på västra gaveln).*

På västra gaveln, ovanför det övre södra blinderingsfönstret, återfanns efter att putsen knackats ner ett igensatt fyrkantigt bomhål. Sannolikt har en bjälke till en vinsch suttit i hålet. Bakom blinderingsfönstret, under bomhålet, finns en igensatt öppning från vilken det uppvinshade godset tagits in i byggnaden (fig. 6).

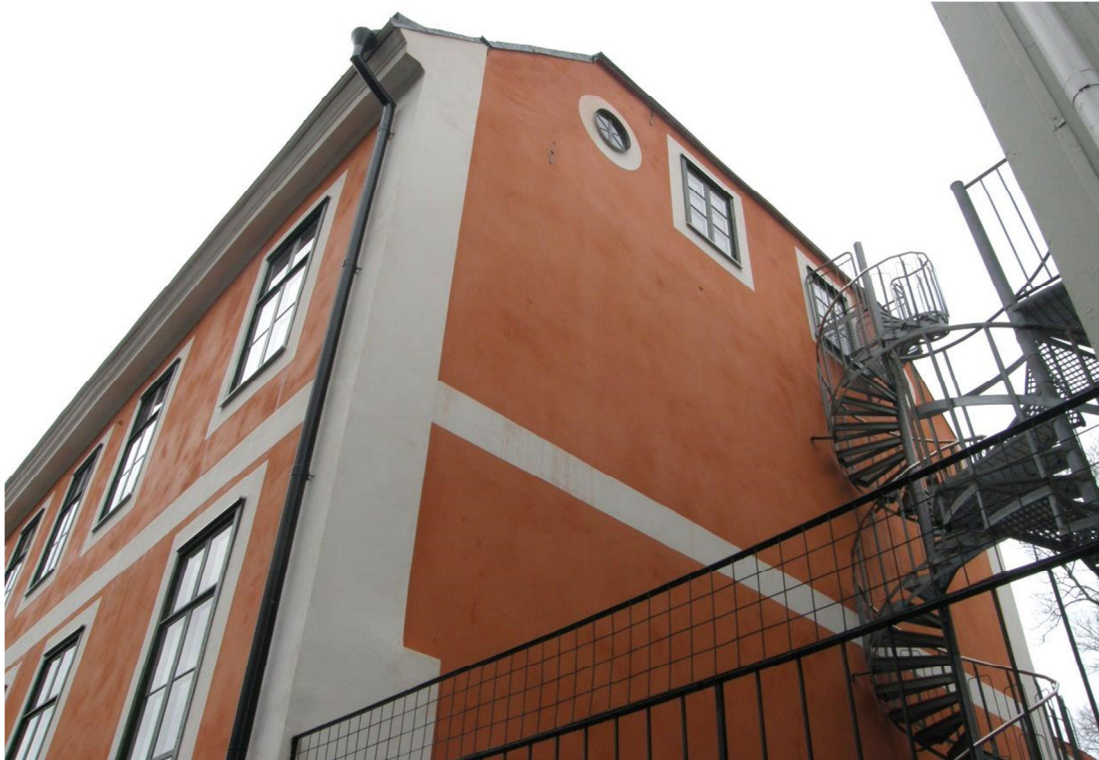
*Fig. 7. Östra gaveln efter arbetet. De bägge mitre gavelfönstren är utbytta, varav det högra utgör nödutgång.*

Ett av de fyra utbytta fönstren har en bred sidhängd båge i stället för två mindre. Detta då fönstret utgör nödutrymningsväg och av säkerhetsskäl inte hade varit godkänt om det varit utrustat med mittpost (fig. 7).

Två fönster på östra gaveln och fyra fönster på västra gaveln har bytts mot nytillverkade i mått likt befintliga. Se vidare nedan under Avvikelser från arbetshandlingarna.

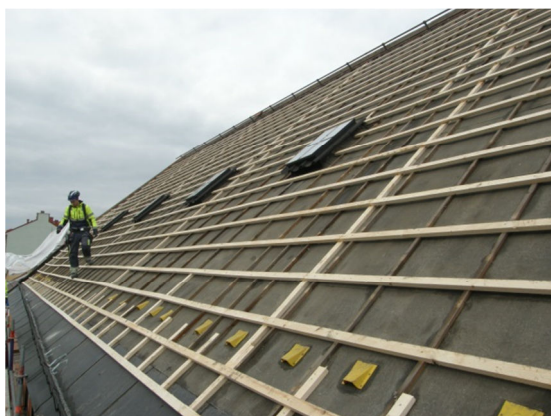
Under arbetets gång visade det sig att södra takfallet befanns vara i mycket slitet skick, varför beslut togs om att byta takpannorna mot nya likt befintliga, d.v.s. enkupiga, röda tegelpannor (Vittinge). Då befintligt underlagspapp inte uppvisade några skador återanvändes detta i oförändrat skick. Ströläkterna kompletterades och samtliga bärläcker byttes mot nya. Alla nya takpannor klamrades fast.

Fig. 9. Södra takfallet under arbetet.

Den tidigare nockplåten av koppar ersattes med nockpannor och befintliga plåtavtäckningar på gavelkrönen återanvändes. Även befintlig inskottsplåt med ståndefalsränna återanvändes till sin helhet. Samtliga återanvända plåt detaljer målades med svart linoljefärg. Stuprör – två på norra långsidan och ett på södra – och vattkupor byttes mot nytillverkade, samt målades svarta.

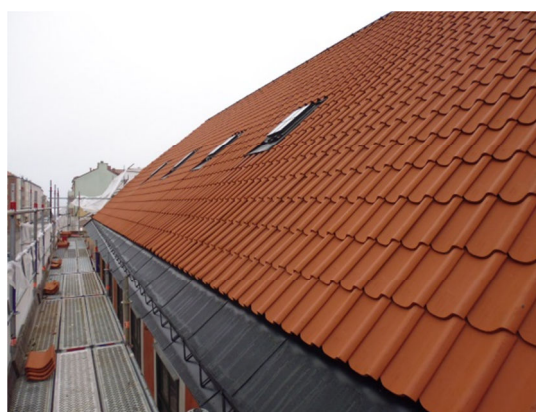
Fig. 10. Efter arbetet.

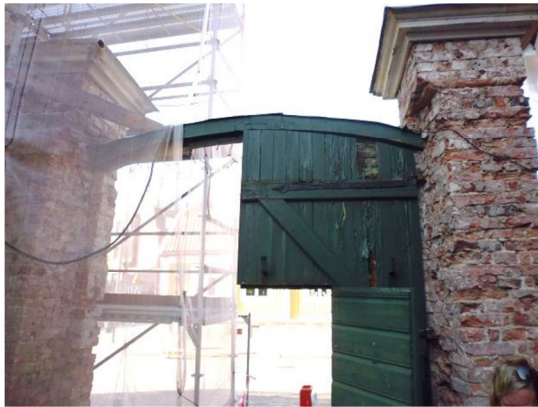
Inkörsportens bägge pelare har omputsats enligt fasaderna. Den genom röta förstörda träporten, samt pelarnas bristfälliga krönplåtar, har inte åtgärdats inom ramen för avrapporterat projekt, utan kommer att tas om hand av fastighetsägaren i ett senare skede.

*Fig. 11. Inkörsporten under arbetet.*

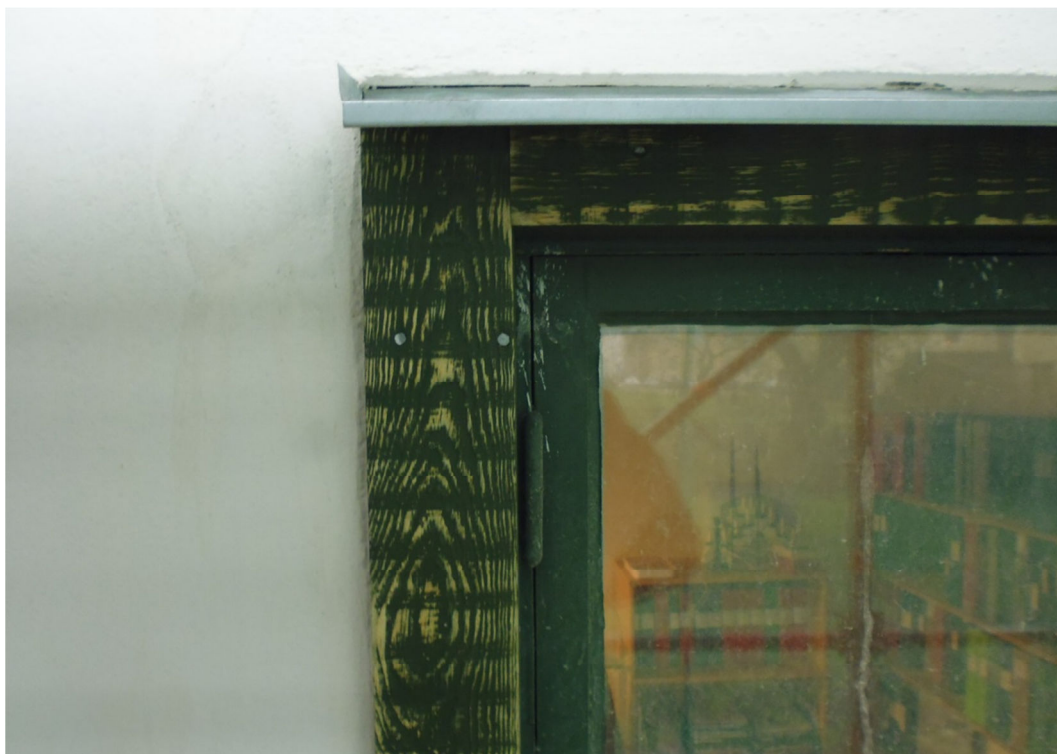
Fig. 14. Exempel på nya fönsterfoder efter omslipning, men innan slutmålning.

Fönstrens utvändiga, grönmålade foder, vilka ursprungligen var hyvlade, har ersatts med bandsågade foder vars parallella sågmärke var mycket tydliga och ”fransiga”. Fodrens randiga utseenden, som även gav en osnygg skuggbild, kunde inte godkännas. I stället för att byta ut fodren mot hyvlat material beslöts att de sågade ytorna skulle tas bort med hjälp av bandslip (fig. 14). Detta fungerade dock inte men entreprenören beslöt av okänd anledning att ändå fortsätta med slutmålningen av fodren, i stället för att meddela antikvariskt medverkande det bristfälliga resultatet efter slipningen.

Fasad- och målningsarbetet är mycket väl utfört enligt villkoren i länsstyrelsens tillståndsbeslut. Däremot är fönsterfodren inte nöjaktigt utförda i det att sågmärken efter bandsågen skapar ett räfflat skuggmönster – mer eller mindre beroende på solljuset. Bedömningen är dock att fodren på sikt, i och med att de i framtiden skrapas och ommålas inom ramen för det normala underhållsarbetet, kommer att bli mindre framträdande. De kan även slipas av med maskin ytterligare en gång i samband med framtida underhållsarbeten.

I anslutning till samtliga fönster har foderbrädorna bytts mot nytillverkade av sågad gran, vilken slipats ner på plats för att eliminera skuggbildande spår efter sågen. Fästning mot fasaderna är gjord med galvaniserade spik och målning är utförd i kulör likt fönstren. Se vidare nedan under Iakttagelser under arbetet.

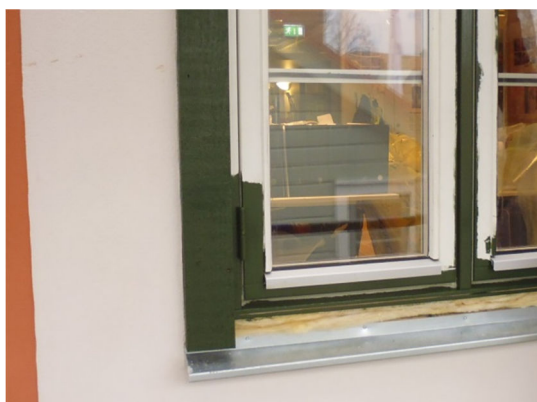
*Fig. 15. Nyttillverkat, ej godkänt fönster.*

Länsstyrelsens tillståndsbeslut gällande fönsterbytet (dnr 434-4171-2019) följdes inledningsvis inte i det att nya fönster saknade såväl fast spröjs som traditionell kittfals. I stället för linoljekitt var även fönsterglasen fästa med trälistor, där nedre fästet utgjordes av dropplista av aluminium (fig. 15). Därutöver var grundmålningen ej penselstruken och inte av linoljefärgstyp. Antikvariskt medverkande meddelade fastighetsägaren att fönsterbytet, så som det gestaltade sig vid besiktningstillfället, inte kunde godkännas. Fönstren togs ner och sändes åter till tillverkaren för ombyggnad, vilket skedde genom att fast spröjs monterades, fabrikslackeringen avslipades och de yttre fönsterglasen sattes med kitt. Ommålning skedde med linoljefärg i utförande likt övriga fönster. Resultatet blev därefter godtagbart och godkändes vid slutbesiktningen (fig. 16).

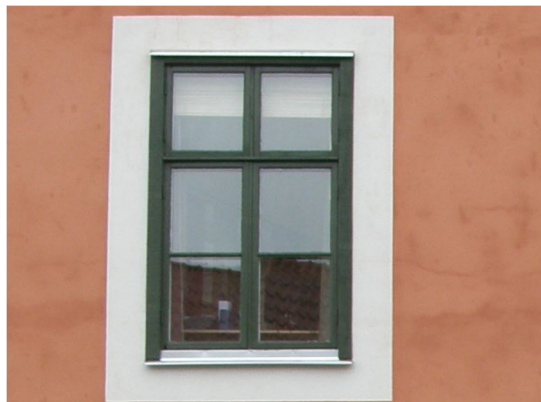
*Fig. 16. Nytt fönster efter ombyggnaden.*
