Rapport 2019:19

## Palanderska gården - fasadrenovering på Kanslihuset

Antikvarisk medverkan, 2019

Karlskrona socken  
Karlskrona kommun  
Blekinge län

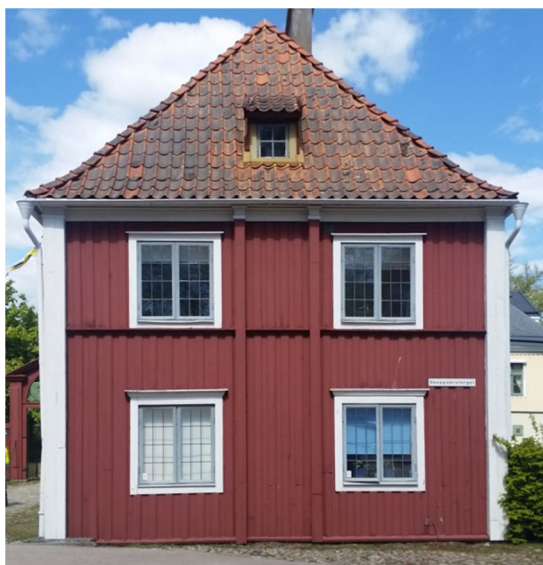
Fig. 1. Södra gaveln innan arbetet.

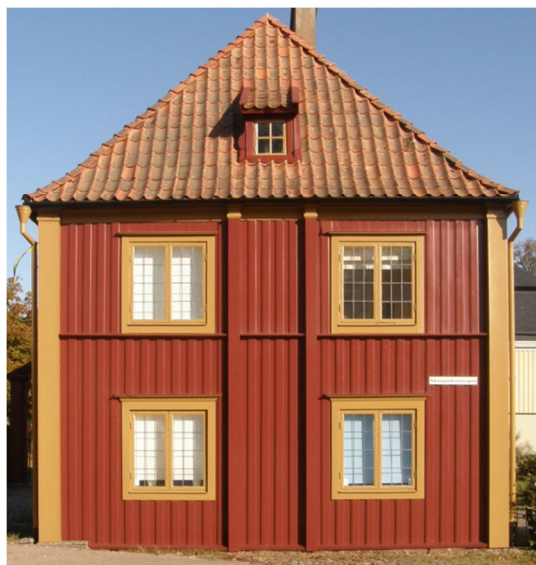
Fig. 2. Södra gaveln efter arbetet.

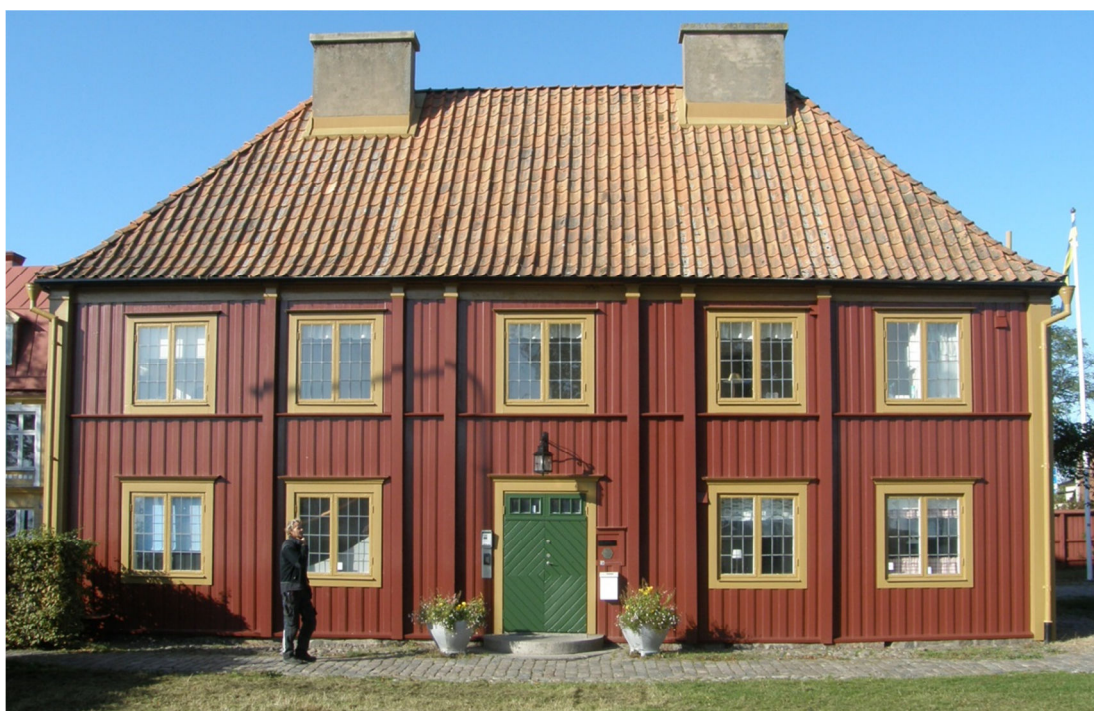
Fig. 3. Östra långsidan efter arbetet.

Befintliga, spontade brädor ovanför övervåningens fönster (östra långsidan) bevarades och ommålades efter renskrapning (kan skönjas på fig. 3).

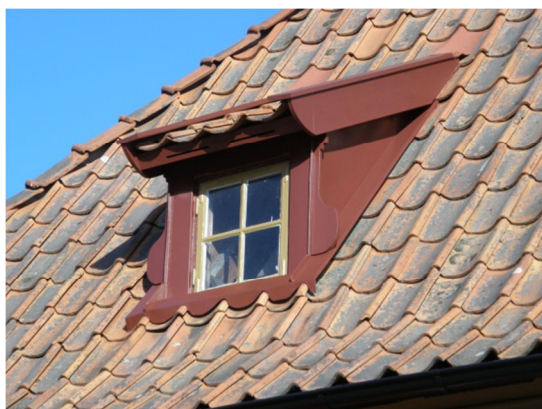
Fig. 4. Takkupan efter arbetet.

På södra takkupan lades ny underbrädning (spontad gran), ny underlagspapp samt ny läkt och nya vindskivor. Befintliga takpannor lades därefter tillbaka. De främre figursågade dekorationsbrädorna byttes mot nytillverkade av planhyvlad fur, vilka målades – likt kupans sidoplåtar – med röd linoljefärg (fig. 4).

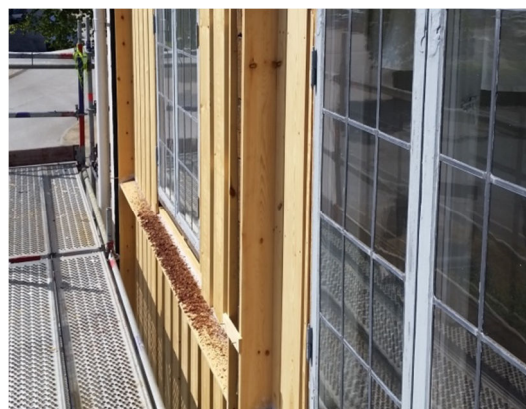
Fig. 5. Ny panel under uppsättning.

Vid uppstartsmötet kunde det konstateras att panelen var i betydligt sämre skick än förväntat och det stod klart att arbetet inte kunde utföras med nöjaktigt resultat om detta skedde enligt ursprunglig tillståndsansökan. Därför inlämnades en kompletterande ansökan om utökat panelbyte, vilken länsstyrelsen beviljade. Samtlig panel på västra, södra och östra fasaden är bytt mot ny av hyvlad fur. Innan uppsättning av ny panel skedde demontering av all äldre vindpapp och spikläkt. Ny vindpapp (Vesta pro AC 350) monterades och i samband med fästning av ny spikläkt skedde viss riktning, så att ny panel skulle erbjuda god passform åt nya knutlådor (fig. 5). Ny panel fästes med 3-4" blank spik.

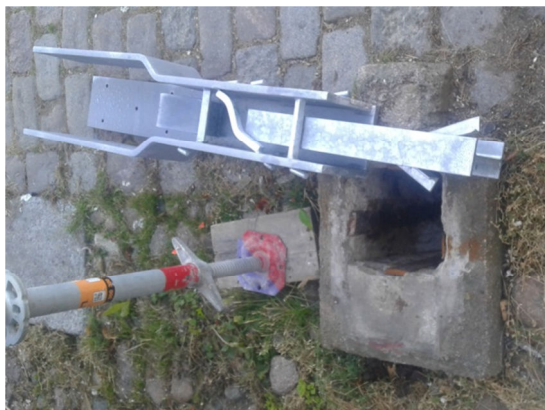
Fig. 6. Ny stolpsko innan montering.

Vid en närmare undersökning av delfinportens bärande ekstolpar – efter att täckbrädorna monterats bort – kunde det konstateras att dessa var helt avruttnade inuti de äldre utförda betonggjutningarna. Det beslöts därför att ersätta stolparna (vilka genom åren blivit lappade och lagade, fig. 16), med nytt ektimmer. Likaså att dessa skulle monteras i nya stolpskor, av 15 mm galvaniserat bandjárn (fig. 6), vilka göts fast med grovbetong i befintliga hål.

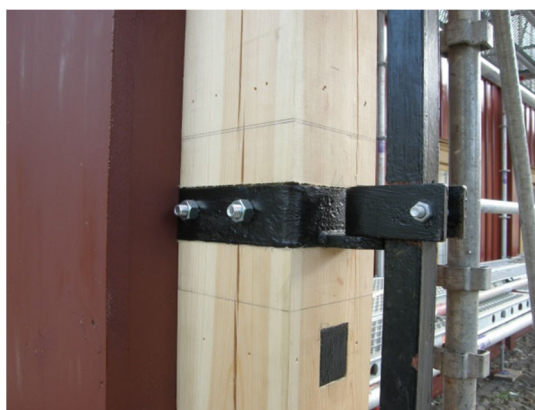
Fig. 7. Återanvända järndetaljer.

Samtliga befintliga järnbeslag (till grinden) återanvändes och de nya stolparna kläddes med nya täckbrädor. Efter arbetet var det inte längre nödvändigt att återmontera de fyra järnstag som tidigare monterats i stabiliserande syfte (se blå pilar på fig. 8 samt fig. 16).

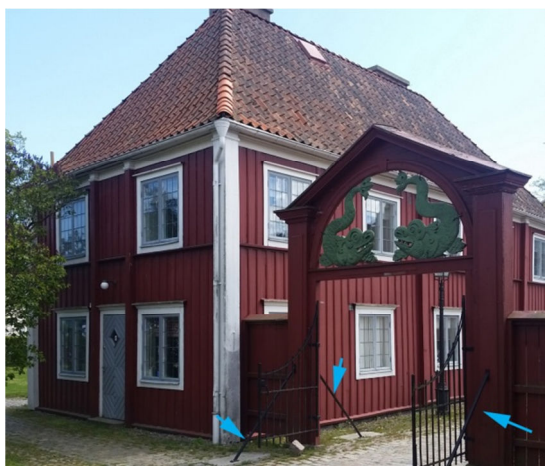
Fig. 8. Nordvästra hörnet före arbetet.

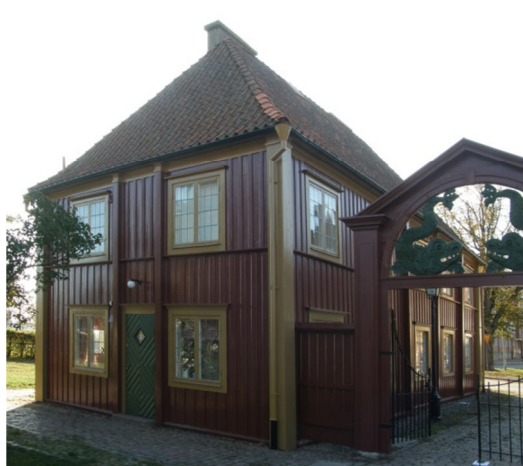
Fig. 9. Nordvästra hörnet efter arbetet.

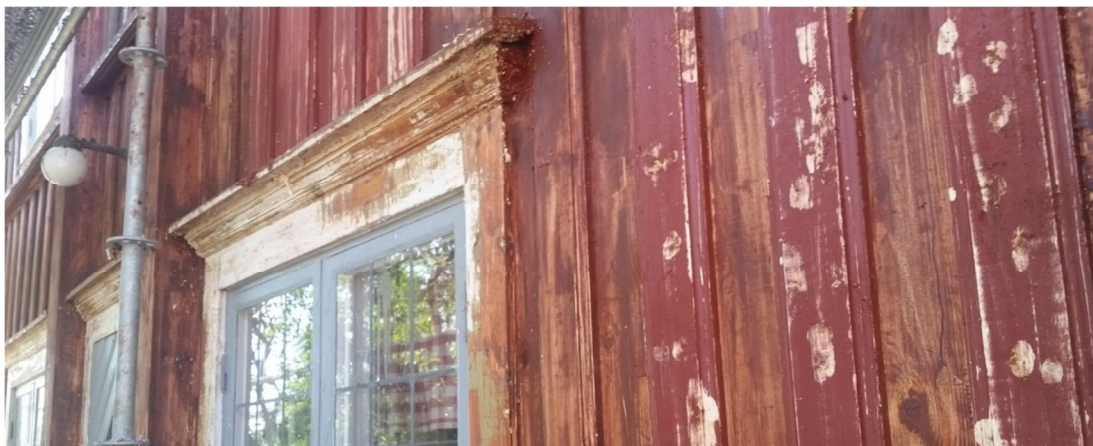
Fig. 10. Färgborttagning på norra gavelns panel.

Panelen på norra gaveln, vilken inte berördes av bytet, skrapades ren från äldre färg (fig. 10), ner till trärens yta med hjälp av färgborttagningsmedel (ES-metoden, Takcare). Därefter slipades brädorna med sandpapper innan de ströks med linoljefärg.

Färgborttagning på norra gaveln var ursprungligen tänkt att utföras med Speedheater, men då brandrisken bedömdes som allt för stor beslöts att använda kemiskt färgborttagningsmedel.

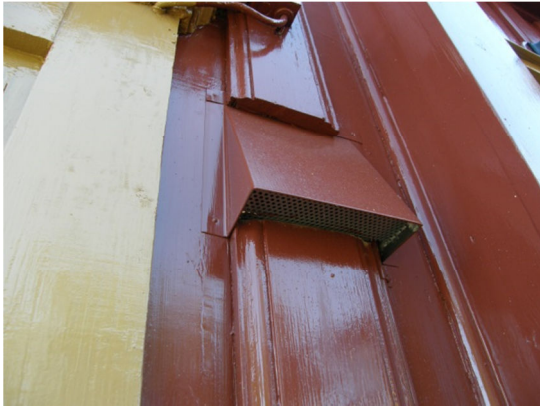
Fig. 11. Nya vindavvisare.

Två stycken befintliga fasadventiler, vilka ej längre fyllde någon funktion, togs bort i samband med panelbytet. Övriga kvarvarande ventiler, nio stycken, försågs med kanal av galvaniserad plåt (mellan ytter- och innerväggarna – detta saknades tidigare varför konvektion sannolikt har skett under flera år genom byggnadens stommel). De yttre ventilerna försågs på utsidan med vindavvisare i galvaniserad plåt (Ruukki Kulturplåt). Vindavvisarna är i nederkant försedda med hålplåt till skydd mot insekter (fig. 11). Stuprörens svep ersattes mot nya i utförande likt befintliga.

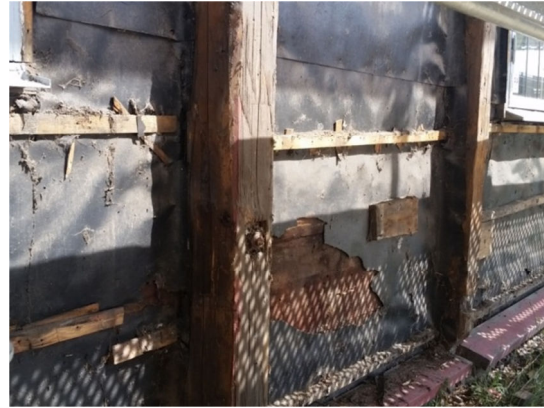
Fig. 12. Förstärkningar på södra gaveln.

De två mittställda knutlådorna på vardera norra och södra fasaden, vilka löper från fotträet till takfoten, visade sig dölja vertikalt ställda timmerförstärkningar (förstyvningsreglar) som har bultats fast genom stommen (fig. 12). Då de gamla muttrarna är sexkantiga ges en indikation på att även förstärkningarna kan ha tillkommit 1917.

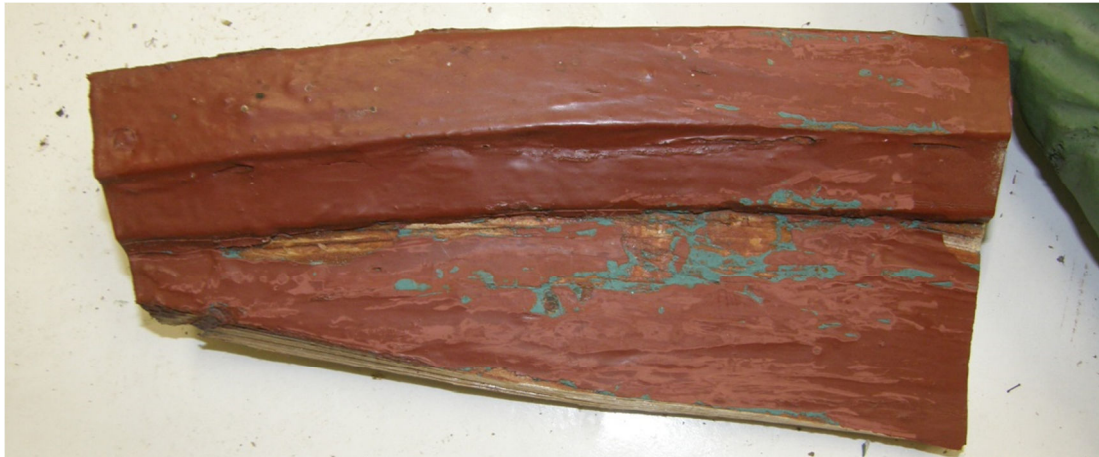
I samband med byte av rötskadad del i delfinportens bågformade gesims framkom en äldre blågrön kulör (fig. 13). Denna kulör återfanns inte någon annanstans under arbetet och kunde inte närmare fasbestämmas.

*Fig.13. Den blågröna kulören synlig under de röda lagren. Tidsperiod okänd.*

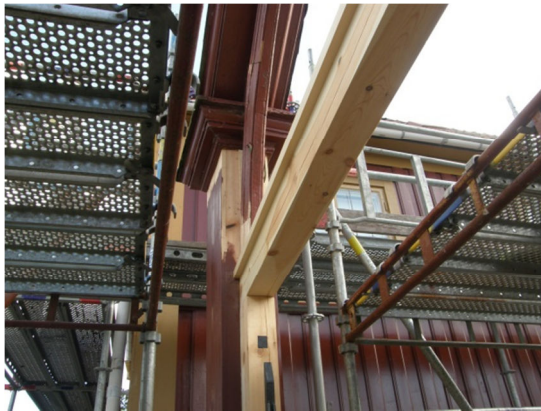
*Fig. 14. Reparation av delfinporten.*

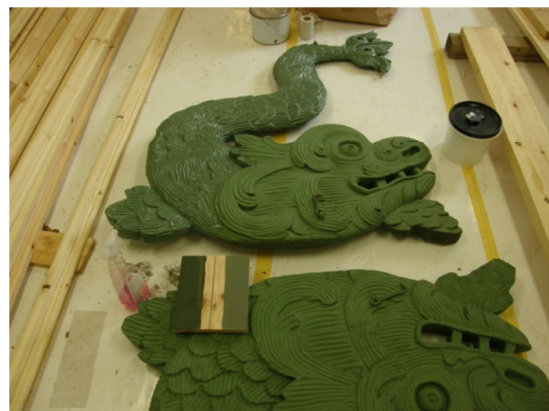
*Fig. 15. Delfinerna mellanstrukna.*

På delfinporten ommålades delfinerna efter renborstning med grön linoljefärg i två strykningar – mellanstrykning och slutstrykning, spädning enl. fasaden (fig. 15). Själva portalen målades med röd linoljefärg. De återfästa järndetaljerna målades med svart oljealkydfärg. Portalens plåtavtäckning målades med röd oljealkydfärg.

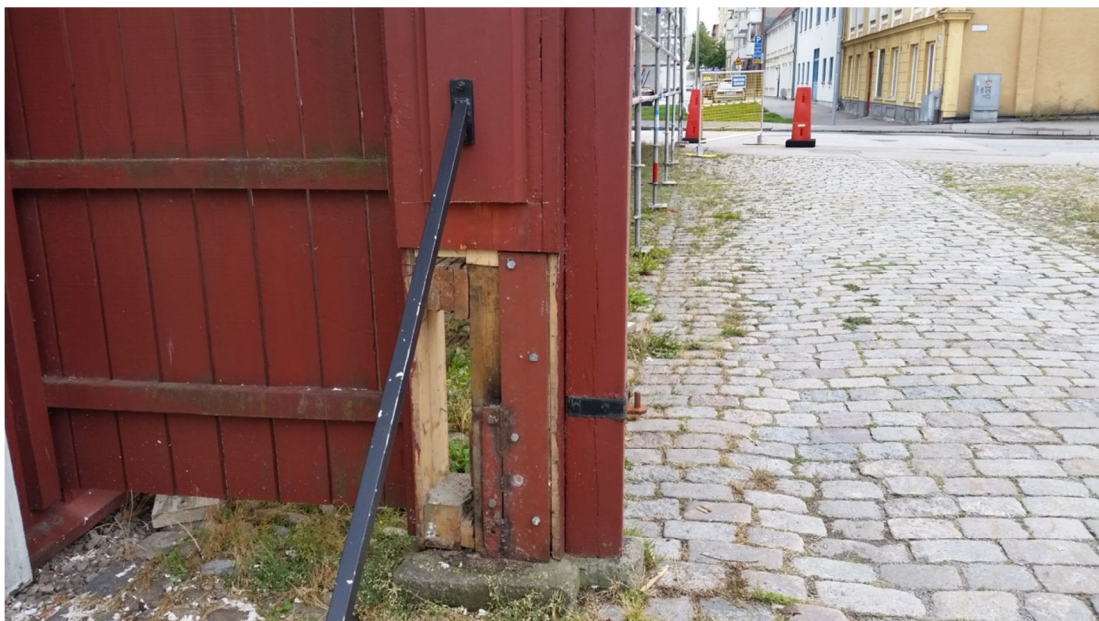
*Fig.16. Befintlig stolpe vid delfinportens östra sida. Notera de olika äldre lagningarna.*

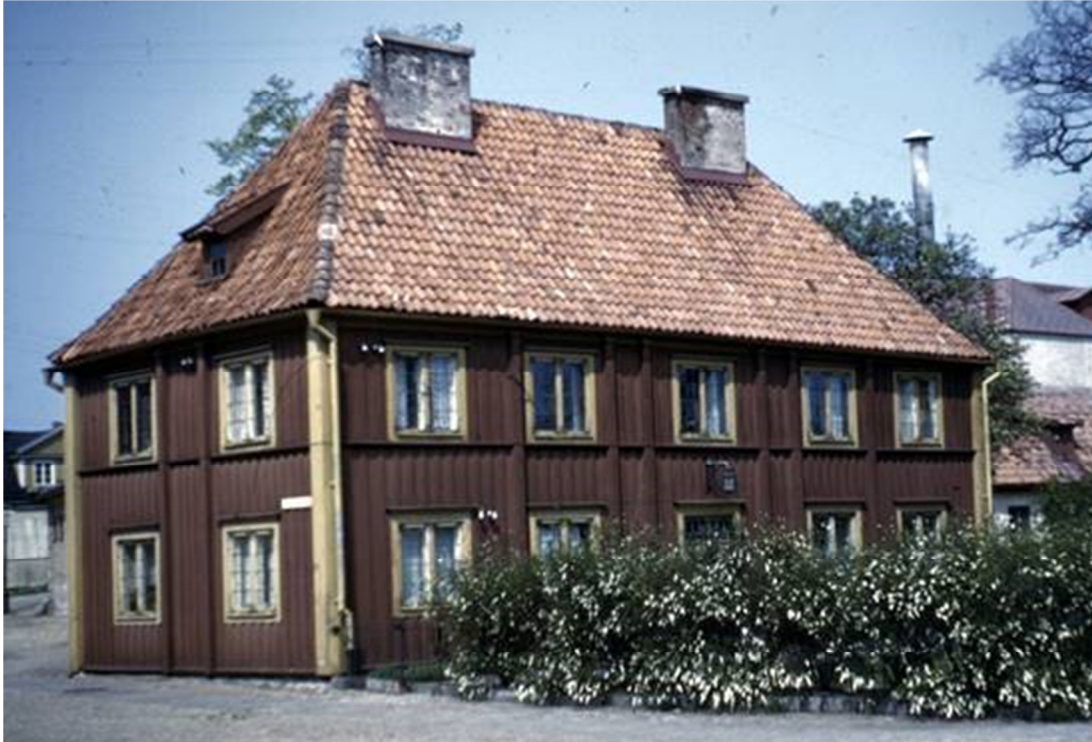
*Fig. 17. Äldre, blekt färgfoto, årtal okänt. Paavo Lindquists samling, Blekinge museums arkiv.*

Under arbetet framkom en undre gulockra kulör på de vitmålade knutlådorna och fönsterfodren. Med hjälp av länsstyrelsen kunde ett äldre, odaterat färgfoto lokaliseras, vilket visade på just denna färgsättning (fig. 17). Det beslöts därför att den ockragula kulören skulle användas i stället för vit på gesims, fönsterfoder och knutlådor. Likaså framkom i ett sent skede en kromoxidgrön kulör på dörrarna, varför det beslöts i samråd med länsstyrelsen att använda även denna.
