Rapport 2015:19

Renovering av stenbalkbro, Kvallåkra 1:5

Antikvarisk medverkan, 2015

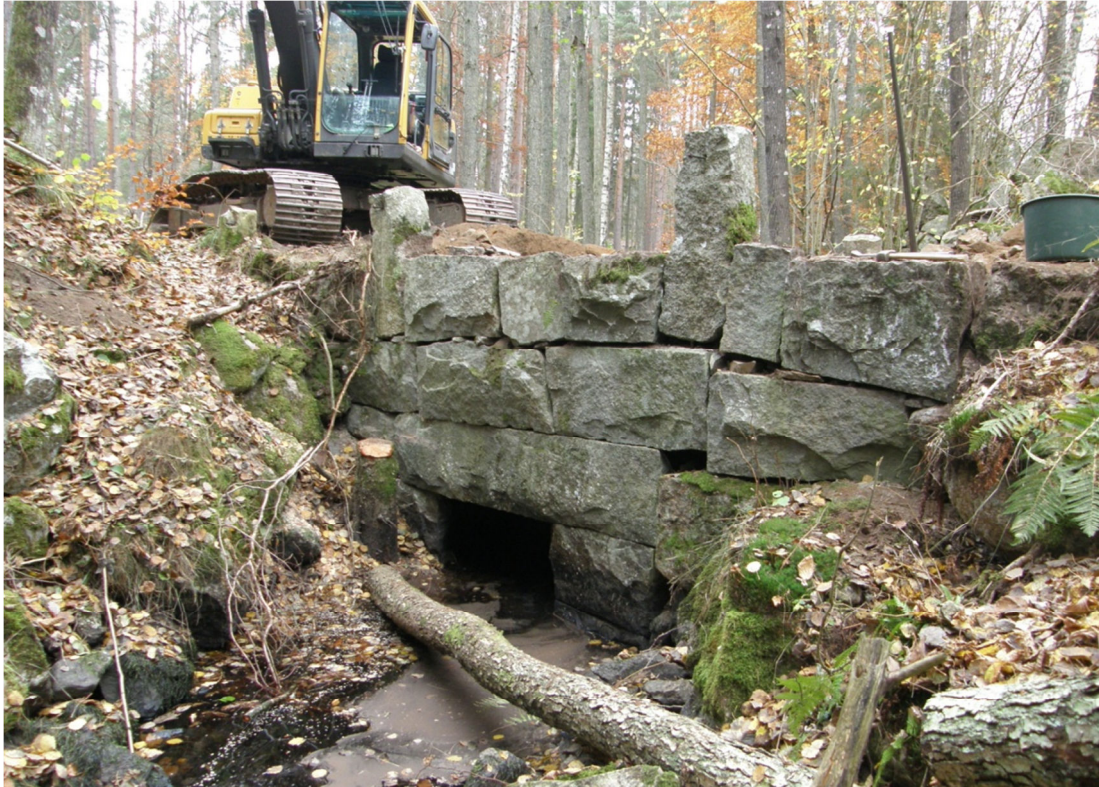
Skadebilden samlades i huvudsak till norra brosidan, där stenmaterialet sedan flera år tillbaka börjat kraga ut inom de övre delarna – sannolikt alstrat genom trycket från timmerlastbilar och skogsmaskiner, eventuellt i kombination med materialbortfall från brokärnan i samband med regnvatteninfiltrering. Viss utkragning hade skett på södra brosidan.

Fig. 1. Södra brosidan, under arbetet.

Brokärnan grävdes till största delen ur, sektionvis, med hjälp av en bandgående grävmaskin. Därefter vidtog uppriktning och stabilisering av övre delen av den södra brosidan (fig. 1). Därpå skedde nedmontering av den södra brosidan, vars stenar noga numrerats med gul krita för att säkerställa ett återbördande i rätt ordning. Återuppförandet av brosidan skedde därefter på enklaste vis med hjälp av både maskin- och handkraft. I samband med arbetet återanvändes de befintliga järndubbarna, vilka förankrar stengardisterna i underliggande stenskit. Inget murbruk användes under arbetet. Avslutningsvis återbördades en ny brokärna bestående makadam (fraktion 11–16, tagen från NCCs stembrott i Kylinge) och delvis tillbakalagt, ursprungligt kärnmaterial. Överblivet ursprungligt fyllnads-material ströddes ut i anslutning till nordvästra landfästet. Farbanan täcktes därefter med bergkross (fraktion 0–32, tagen från Sternökrossen). Materialet komprimerades varsamt med en 90 kg markvibrator (fig. 4).

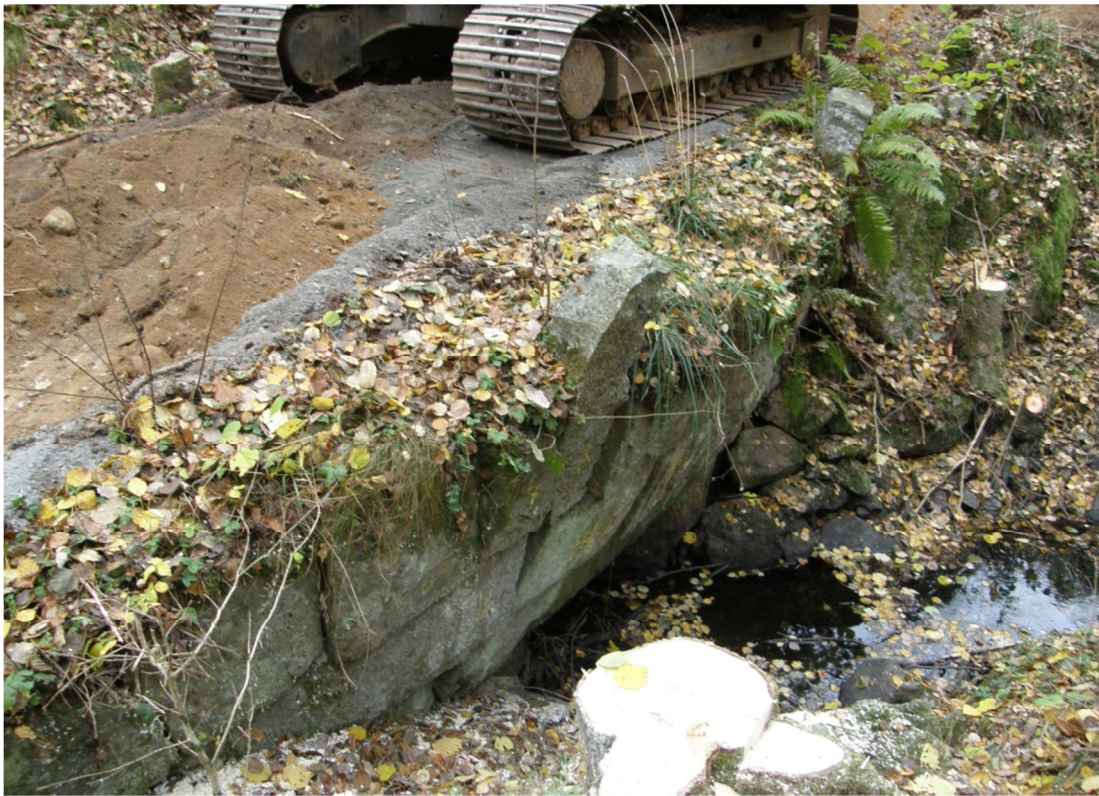
Utkragningen på norra brosidan, som i det närmaste kunde liknas vid en stor ”buk”, var vid de nedre bärande stenbalkarna försumbar medan det översta skiftet som mest – på mittenpartiet – sköt ut en meter i förhållande till de orubbade norra landfästena (fig. 2).

Fig. 2. Norra brosidans utbuktning, under arbetet.

Norra brosidan befann sig innan arbetet i rasmoget skick och det bör betraktas som en lyckosam omständighet att denna del ännu inte hunnit kollapsa.

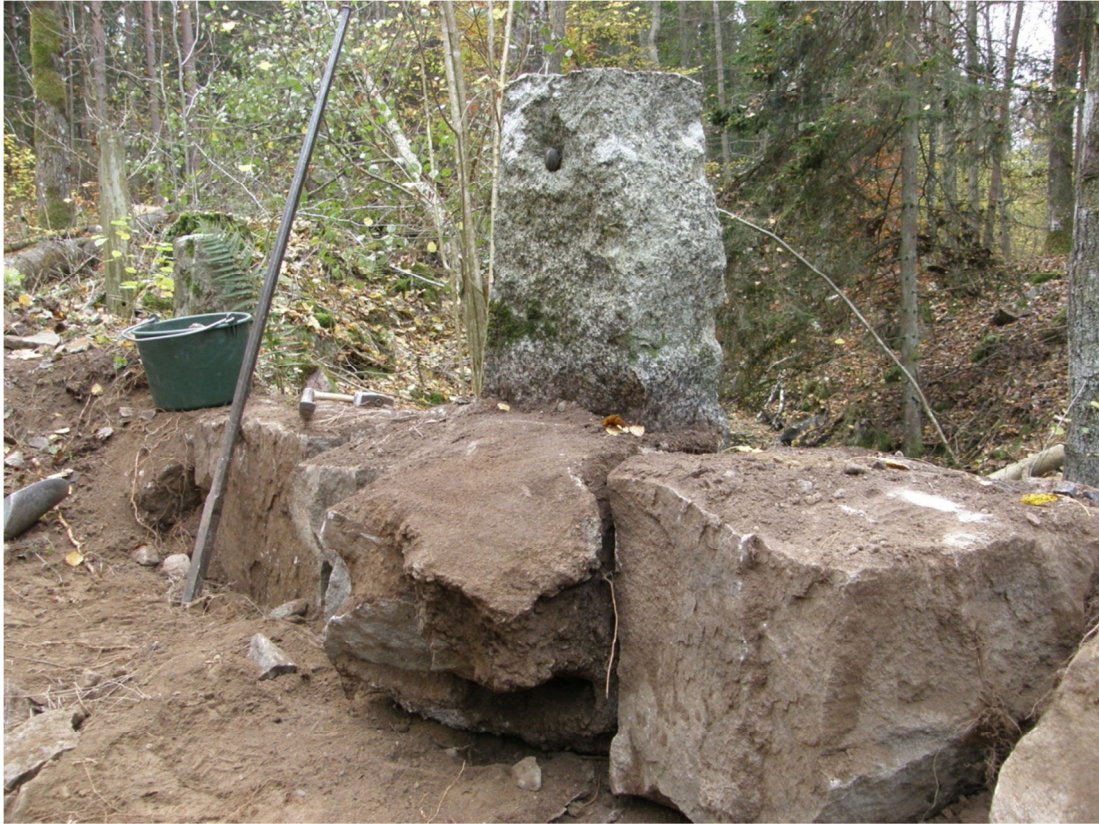
Stengardisterna, vilka visade sig vara dubbade mot underliggande stenar, har någon gång efter uppförandet förankrats på insidan – strax under farbanans slitlager och nedåt – med ett påfallande grovt cementbruk (fig. 3).

Fig. 3. Stengardist med äldre cementförstärkning.

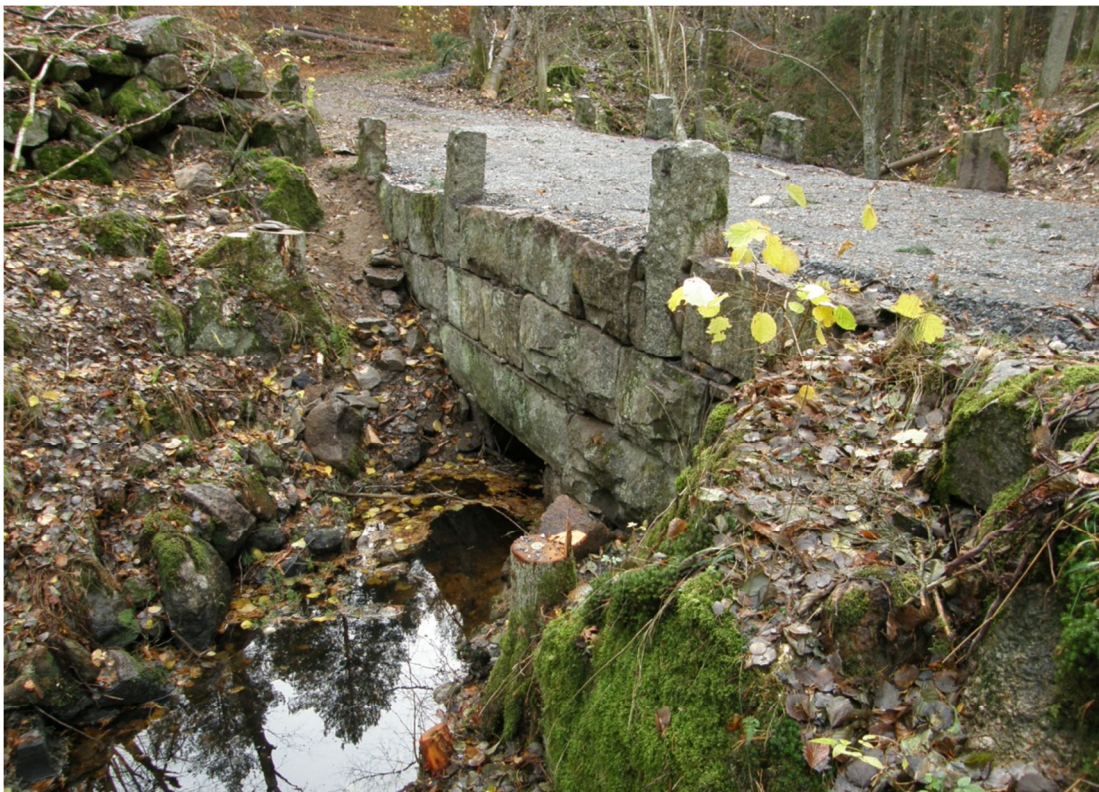
Fig. 4. Södra brosidan efter arbetet.

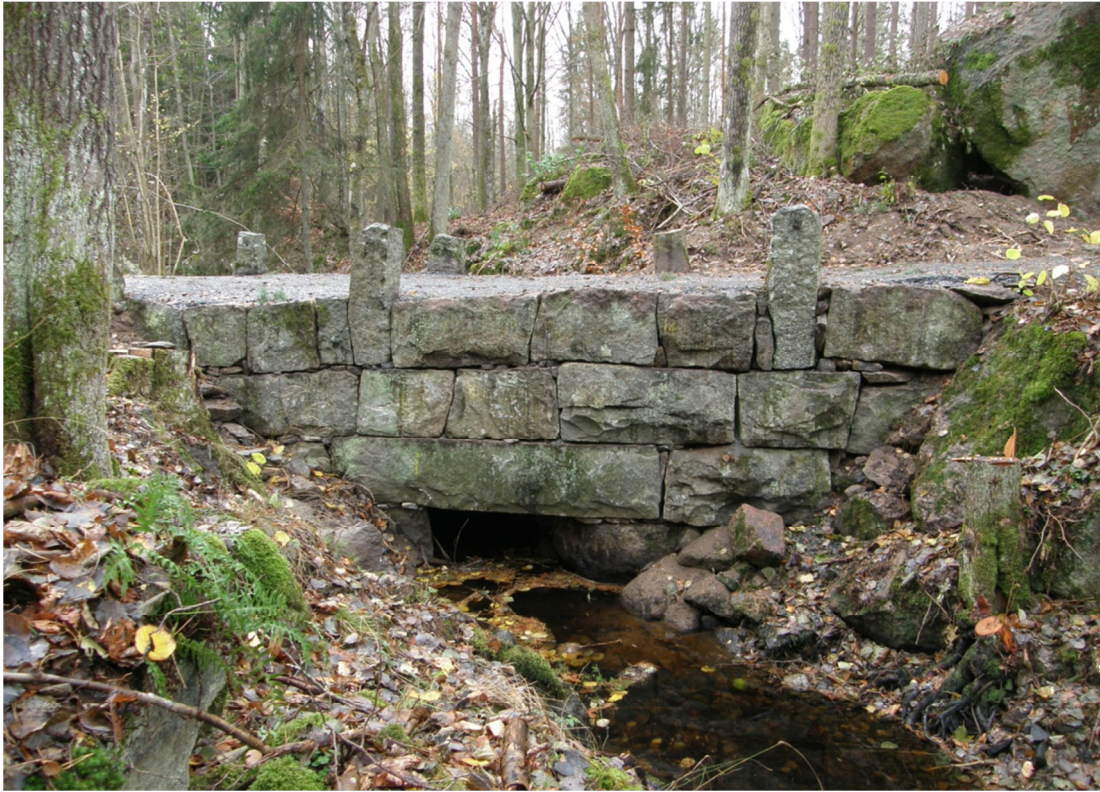
Fig. 5. Norra brosidan efter arbetet.
