Rapport 2023:26

Augerum nya herrgård - renovering av takkupor, dörrar och trappa

Antikvarisk medverkan, 2023

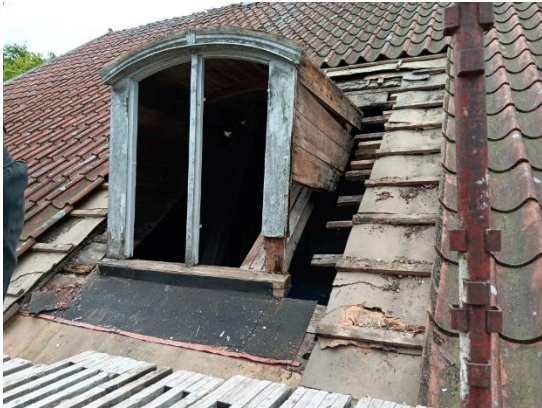
De tre takkuporna, vars tillkomstperiod är okänd, har totalrenoverats både vad avser tak, stomme och fönster. Kuporna är av enkel konstruktion, med sidostycken av liggande brädor, vilka är fästa på taksparrarna och på brädor fästa i taksparrarna, samt stolpar som även utgör fönsterkarmarnas sidostycken (fig. 3). De svagt välvda taken är av brädor. Under kupornas takfot finns de enda dekorativa detaljerna i form av profilerade bågar med centrerade triglyfer (fig. 7 och 8). I möjligaste mån har originalkonstruktionen bevarats.

Fig. 3. Takkupa avklädd från plåt.

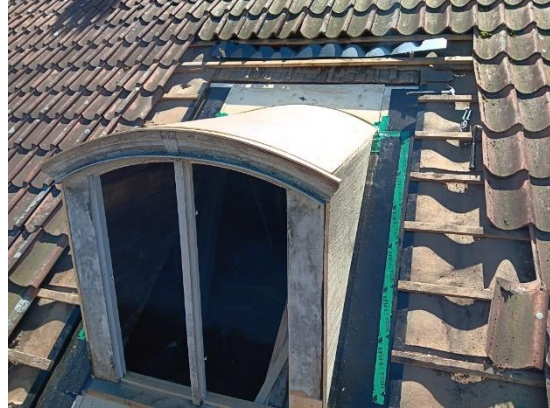
Fig. 4. Takkupa, stabiliserad med plywood.

Sidostyckenas brädor fixerades på utsidan med 15 mm plywood, som skruvades fast. De välvda taken förstärktes med 6 mm plywood (fig. 4). Dessförinnan byttes enstaka liggande brädor och taksparrar förstärktes genom påsalning (fig. 5). Samtligt nytt skivmaterial kläddes därefter med takpapp innan plåttäckning utfördes (fig. 7). Parallellt med att kuporna renoverades skedde fönsterrenovering i skyddad verkstadsmiljö.

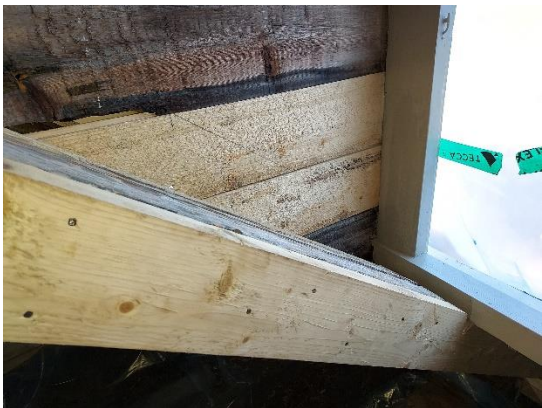
Fig. 5. Utbytta delar och påsalad sparre.

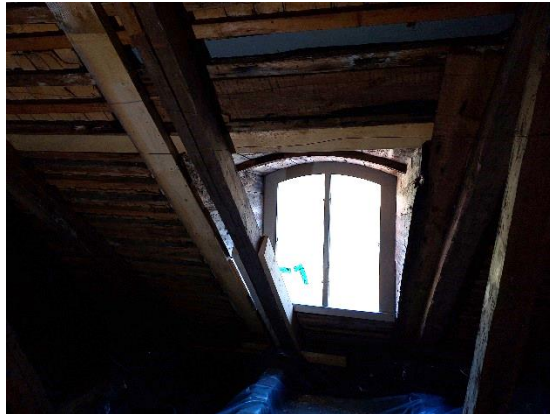
Fig. 6. Inskottsplåt synlig i övre delen (grå).

Ränndalarna, vilka i sida stöter an mot de enkupiga takpannorna, tillverkades i utförande likt befintligt och i mötet mellan kupornas tak och norra takfallet fördes inskottsplåtar upp cirka 0,5 meter, in under takstickorna, för att säkerställa tätningen (skymtar på fig. 6).

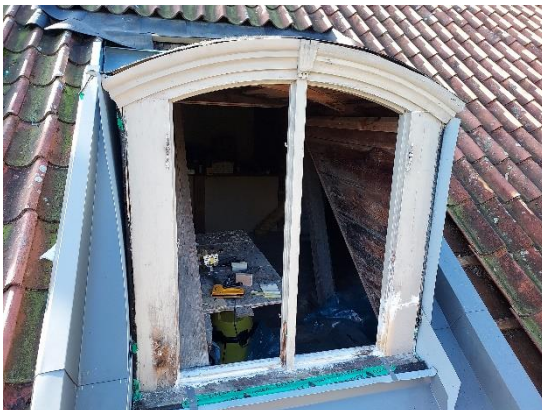
Fig. 7. Plåtintäckning påbörjad.

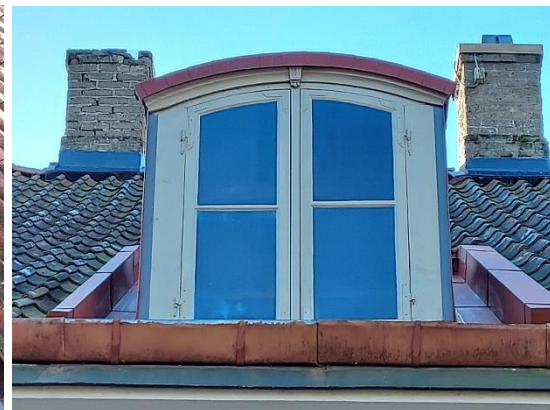
Fig. 8. Kupa färdigrenoverad.

De på fönsterfodren utvikta plåtkanterna (fig. 8) avses till hälften målas i dels fönstrens umbragra kulör, dels i övrig plåts rödbruna kulör i syfte att minska in-

trycket av att kuporna blivit cirka 3–4 cm bredare efter arbetet. Inga antikvariska hinder bedöms föreligga avseende denna åtgärd.

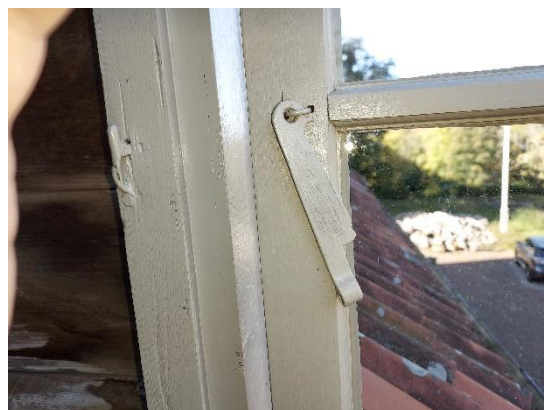
Fig. 10. Detalj fönster, efter arbetet.

Av de sex befintliga sidhängda fönsterbågarna, vilka är upphängda på stubbhakar, befanns två vara i så rötskadat skick att de behövde nytillverkas (fig. 11), vilket skedde med kvistfri kärnfur. På övriga bågar utfördes mindre skarvningslagningar. Större delen av hörnjärnen (utanpåsittande vinkelgångjärn) återanvändes samt kompletterades med hörnjärn i befintlig modell, tagna från lösa fönsterbågar förvarade på vinden. Samtliga stubbhakar återanvändes efter svetsningslagningar. Fönsterhasparna återanvändes samt kompletterades med fyra stycken i befintlig modell (smidda kasthaspar och stormjärn), exempel på fig. 10.

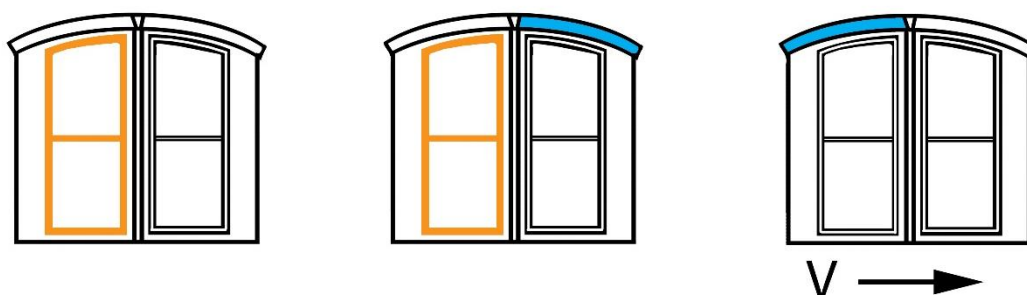
Fig. 11. Skiss över utbytta dekordelar (blått) och nytillverkade fönsterbågar (orange). OBS bilden är ej skalendig.

De profilerade träbågarna vid kupornas takfot renoverades genom borttagning av löst sittande färg och målning med linoljefärg i umbragrå kulör (Ottossons, se nedan). På mellersta och västra kupans träbågar fanns rötskador – dessa delar ersattes av nytillverkade bågdelar av fur (fig. 11), vilka fästes med skruvar och vattenfast lim (poleuretanlim).

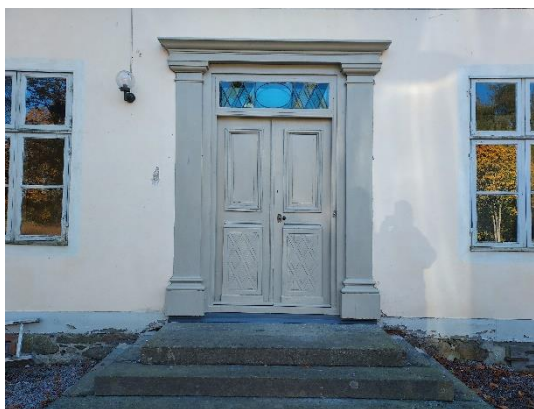
Fig. 14. Östra dörren, efter arbetet.

Dörrarnas ektrösklar, vilka befanns rötskadade på utsidan, reparerades genom påsalning av nytt ekvirke i utförande likt befintligt, efter att rötskadorna tagits bort (fig. 19 och 20). Nytt ekvirke fästes med skruv och vattenfast lim (poleuret-anlim). Mot trösklarna, och ut mot underliggande stentrappor och under pil-asterbaserna, sattes vattlister av plåt (Ruukki, kulturplåt, grundmålad), syns på fig. 14.

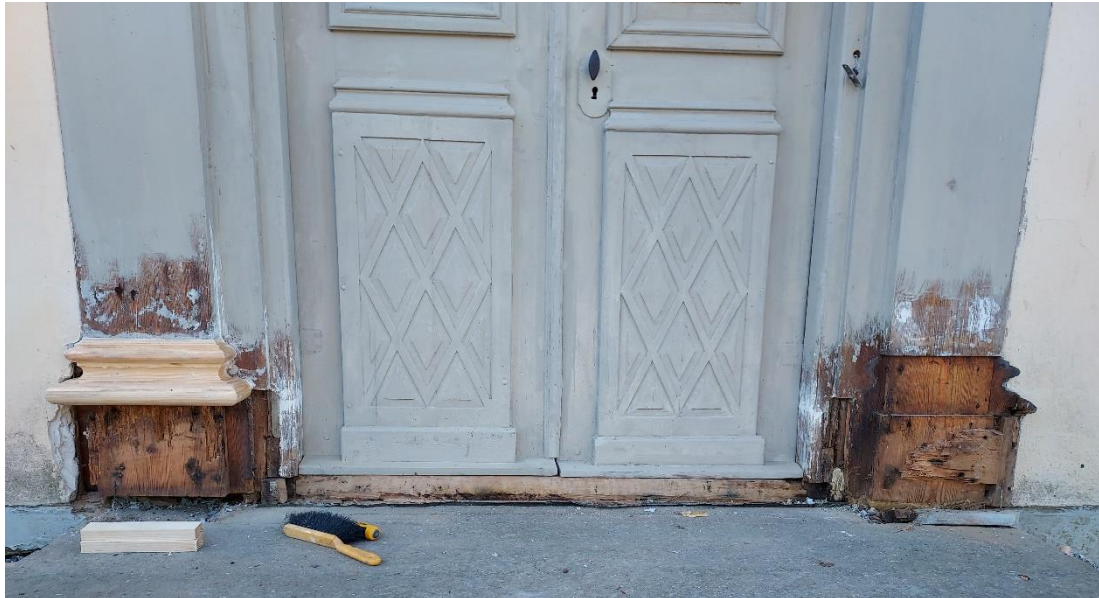
Fig. 15. Västra dörren, under arbetet med dörromfattningen och tröskeln.

På den västra dörrumfattningen befanns de bägge pilasterbaserna vara svårt rötskadade varför de byttes ut mot nya av fur (fig. 15). Det visade sig att basernas profilerade lister var hyvlade i ett stycke, vilket bedömdes som allt för avancerat och tidskrävande att återskapa. Därför segmenterades dessa grova lister upp i tre delar, vilka sattes samman med hjälp av försänkta skruvar och vattenfast lim (po-leuretanlim). De nya listerna skiljer sig inte åt visuellt från de gamla. Skruvhålen tätades med fönsterkitt. De klosslika pilasterbaserna fogades samman av tre delar, vilka både tappades och limmade samman innan fastsättning mot pilastrarna (fig. 16).

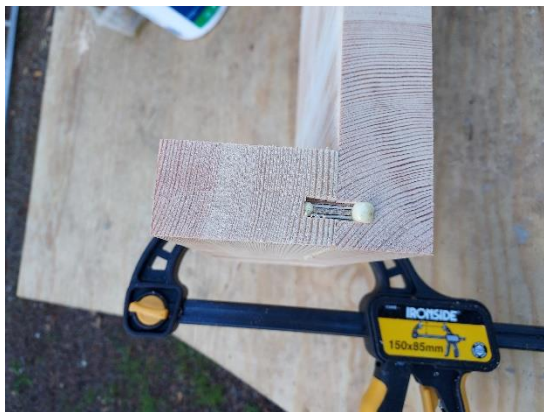
Fig. 16. Hopmontering av pilasterbas.

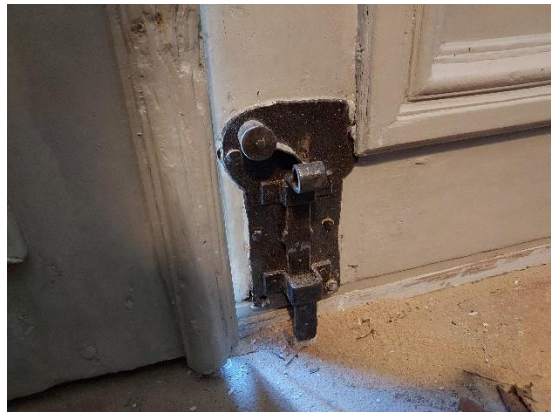
Fig. 17. Västra dörren, nedre låsregeln.

På västra dörrens insida, östra dörrbladet, rengjordes och funktionssäkrades två grövre låsreglar av smidesjärn, en vid dörrens ovan del (fig. 18) och en vid nederdelen (fig. 17). På västra dörrbladets insida rengjordes en äldre utanpåsit-tande låskista av järnsmide, fig. 26 (se vidare nedan under Iakttagelser under re-noveringen). Rengöringen skedde genom försiktig färgborttagning med färg-skrapa och kniv, därefter borstning med roterande stålborste.

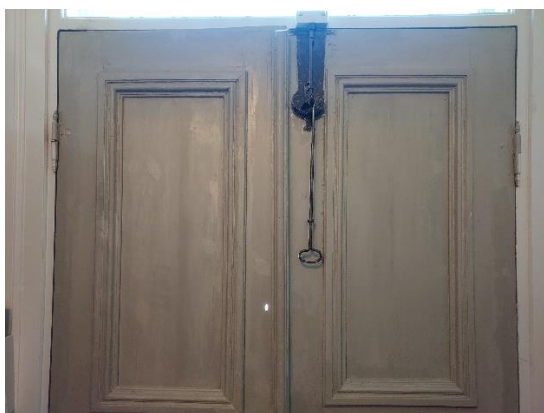
Fig. 18. Västra dörren, övre låsregeln.

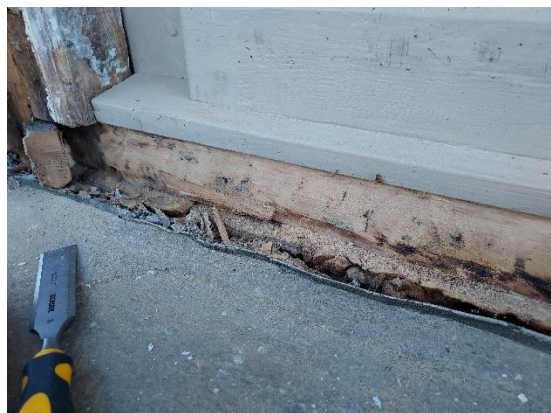
Fig. 19. Bortkapning av rötskador i tröskel.

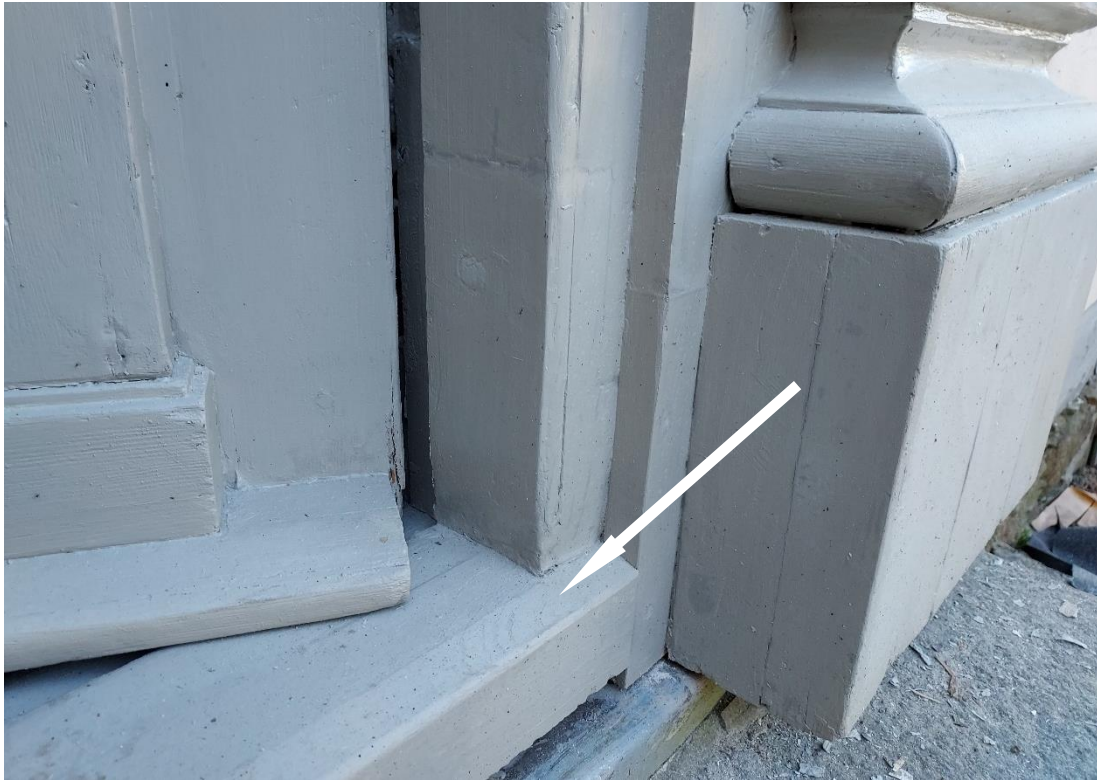
Fig. 20. Östra dörren, efter arbetet – men innan vattplåten monterats. Notera den skarvade tröskeln (vit pil).

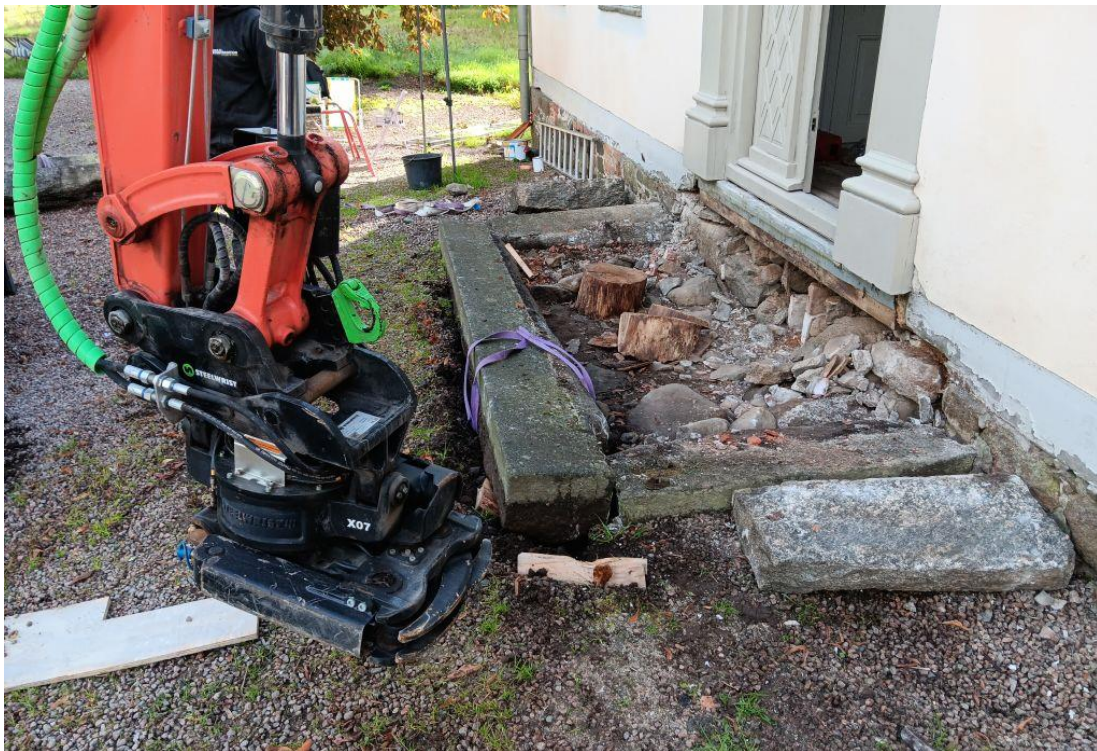
Fig. 21. Östra trappan. Borttagning av trappstenarna.

I samband med borttagningen av stentrappans delar noterades att en ”stubbe” placerats under det övre plansteget (fig. 21). Det är dock okänt när detta kan ha skett.

Den östra stentrappan av granit, vars sätt- och plansteg samt övre vilplan är finhuggna, hade svåra sättningskador och renoverades genom att samtliga stenar lyftes bort med hjälp av grävmaskin och stroppar (fig. 21). Därefter grävdes markunderlaget ur till ett djup av cirka 0,5 meter och en fiberduk lades som underlag till ny förstärkningsbädd av 0–16 mm grus, som ”paddades” noga med markvibrator (fig. 22 och 23). Stenarna lyftes på plats med grävmaskin och nivellerades.

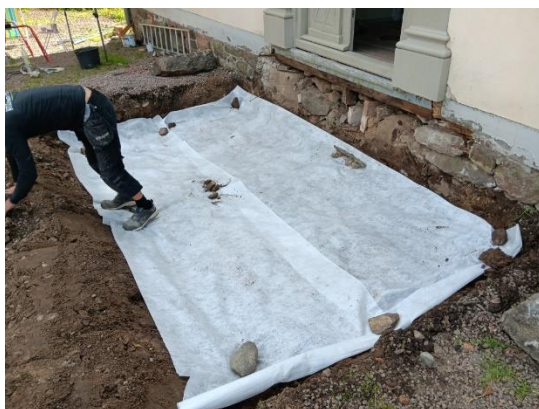
Fig. 22. Fiberduk läggs efter urgrävning.

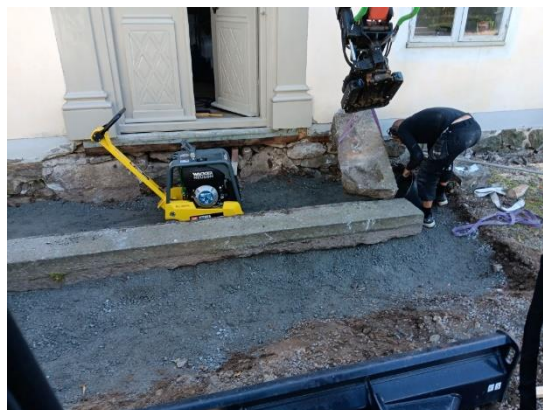
Fig. 23. Nytt fyllnadslager och återmontering.

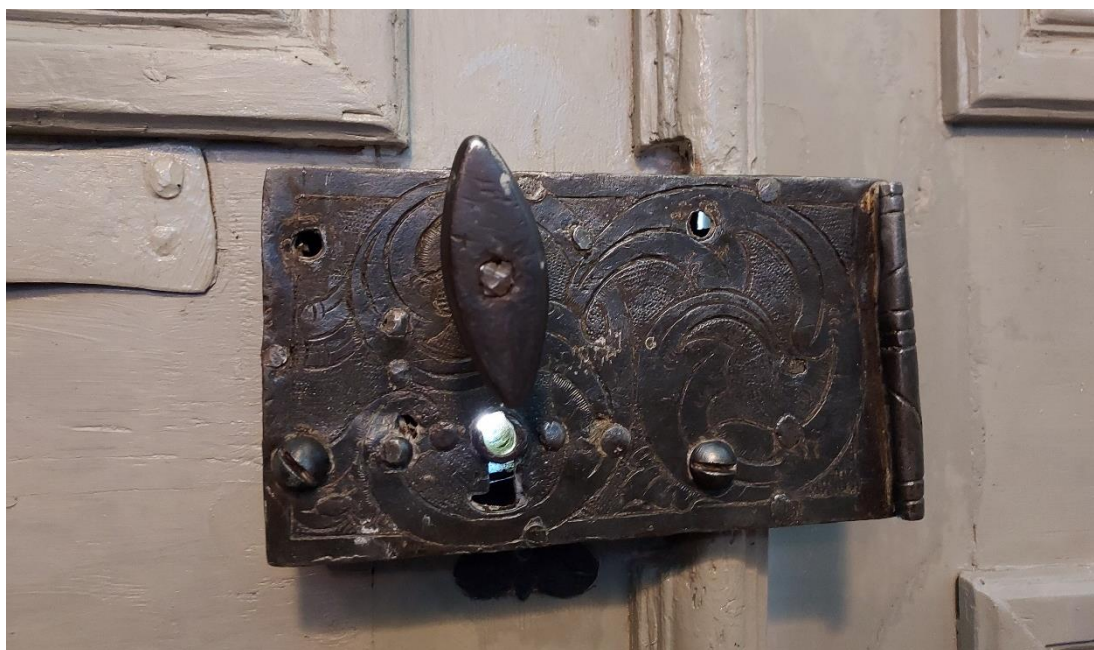
Den smidda låskistan på västra dörrrens västra dörrblad visade sig efter rengöring vara mycket dekorativt bearbetad, med utsirad ornamentik, näst intill i formen av djurornamentik (fig. 26). Låset, som saknar fjäder och hyser en höj- och sänkbar kläpp, bedömdes som mycket gammalt. Eventuellt kan det härröra från den rivna medeltidskyrkan, vilken låg på platsen för den nya kyrka som uppfördes 1819–1822, mitt emot herrgården. Låskistan bör undersökas närmare av fackman.

Fig. 26. Låskistan efter att flera lager av gammal färg tagits bort. Spårskruvarna bedöms vara sekundära.

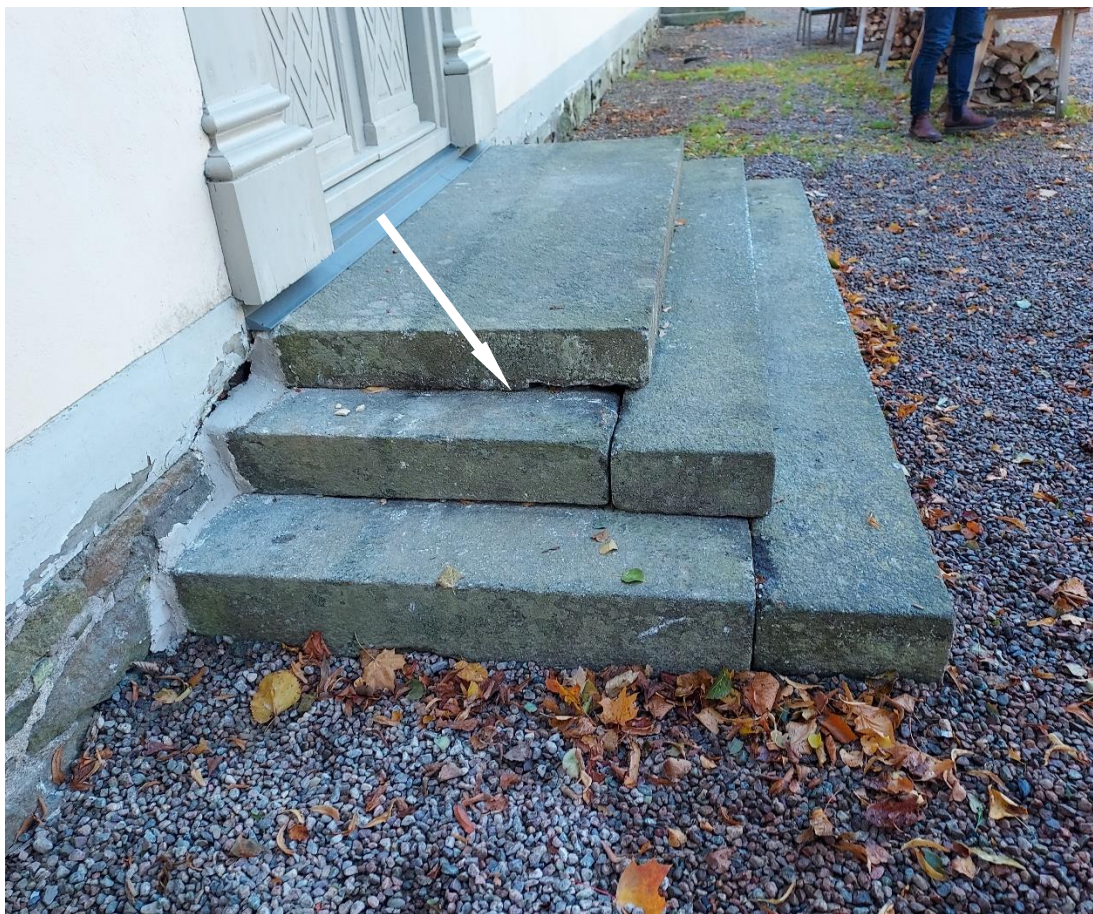
Stentrappans delar var på insidorna endast tuktade (och därmed tämligen knöliga), vilket komplicerade återläggningen. Det mellersta trappsteget på östra sidan kom således att ha en viss lutning inåt, men i mindre omfattning än tidigare (fig. 27). Rekommendationen är att skarven mellan mellersta plansteget och det angränsande övre sättsteget fogas med cementbruk om vatteninfiltrationen på något vis kan skönjas i den bredvidliggande källaren. I övrigt bedöms trappan olika delar vara nivellerade så att regnvattnet rinner bort från konstruktionen.

Fig. 27. Östra trappan efter arbetet. Skarven mellan mellersta plansteget och det övre sättsteget på hitre kortsidan (markeras av vit pil) kan fogas med cementbruk om infiltration av regnvatten bedöms ske vid detta parti.

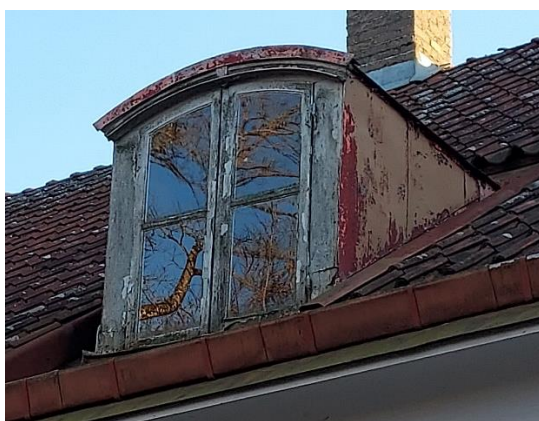
Under våren 2023 utfördes arbete i källaren för att avhjälpa problematiken med stående vatten (se vidare Blekinge museums rapport 2023:5). Under arbetet med avvattningsystemet noterades att den östra stentrappan på norra långsidan hade satt sig på ett sätt som fick konstruktionen att i det närmaste fungera som en ”tratt” för regnvatten. Detta medför en kraftig infiltration av regnvatten, ner till källaren. Vidare kunde det konstateras att takkuporna befanns vara i mycket slitet skick (fig. 28), likaså de norra dörromfattningarna, där vissa trädetaljer var rötskadade.

Fig. 28. Östra takkupan, innan arbetet.

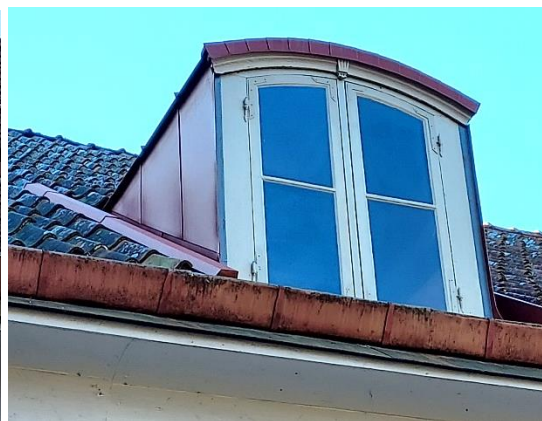
Fig. 29. Östra takkupan, efter arbetet.

Samtlig ny plåt, vilken lades i utförande likt befintligt, med bland annat enkel-falser på tak, är av fabrikat Ruukki (kulturplåt, 0,6 mm, grundmålad). Vid enstaka partier gjordes mindre förbättrande åtgärder, exempelvis veks sidostyckenas plåt några centimeter ut på fönsterfodren (jämför fig. 28 och 29) och den nedvikta takfotsplåten gavs några extra skarvar för att skapa en något jämnare valvform (fig. 29).
