Rapport 2019:14

## Afvelsgärde gård - renovering av balkong

Antikvarisk medverkan, 2019

Antikvarisk medverkan, 2019  
Karlskrona socken  
Karlskrona kommun  
Blekinge län

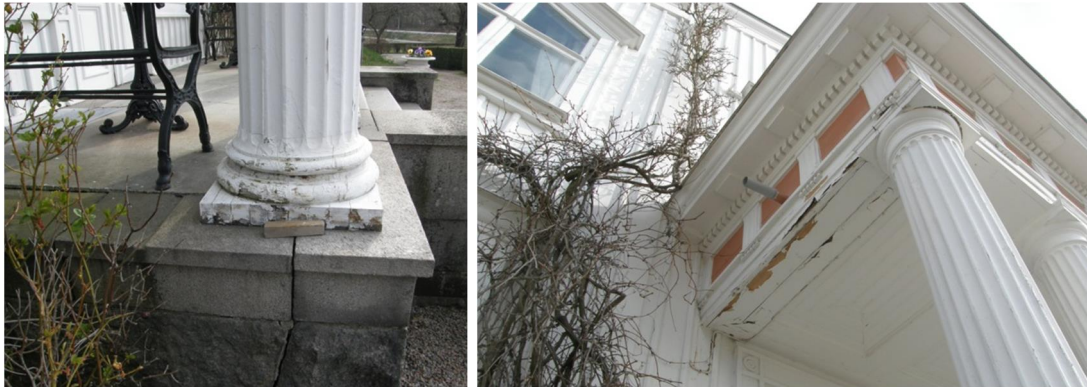
*Fig. 1 (t.v.). Regnvatten har bidragit till färgflagning på balkongens kolonner. Fig. 2 (t.h.). Kraftig färgflagning på balkongens västra undersida.*

Vid demonteringen av den västra befintliga avvattningen upptäcktes ett litet hål i plåtröret, dolt inne i balkongväggen. Detta är förmodligen en starkt bidragande orsak till den kraftiga färgflagningen, som var särskilt omfattande på västra sidan av balkongen (fig. 1 och 2). Det är därför av stor vikt att framöver regelbundet kontrollera avvattningsens funktion och vid minsta tecken på fukt eller inträngande vatten, vidta åtgärder.

För att avleda regnvatten har golvbeklädnaden ett svagt fall längs med balkongens sträckning, vilken ansluter till balkongens avvattning på vardera kortsida. Den befintliga avvattningen i form av galvaniserade plåtrör, centralt placerade på vardera kortsidan, byttes ut mot nya, något längre (likaså galvaniserade) plåtrör, integrerade i plåttäckningen. Genom de nya rören kommer regnvattnet att ledas längre ut från fasaden, vilket förväntas minska risken för framtida skador på såväl träkonstruktionen som den centrala trappan. Slutligen återmonterades en vitmålad vattbräda av plåt över golvbeklädnadens uppvikta kanter.

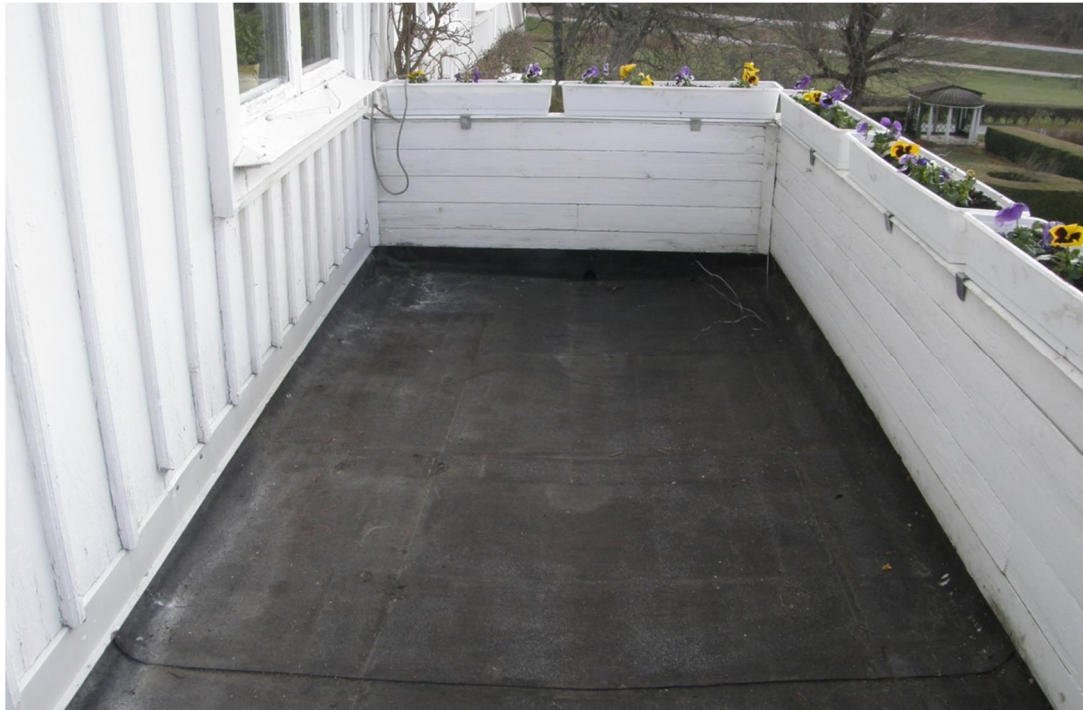
Balkonggolvet tjärpapp från cirka 1992 läckte, och har bytts ut mot ny golvbeklädnad av rostfri plåt samt två nya, något längre vattenutkast. I samband med arbetet skedde även mindre snickeriarbeten.

*Fig. 3. Balkongen före arbetet, vy mot öster.*

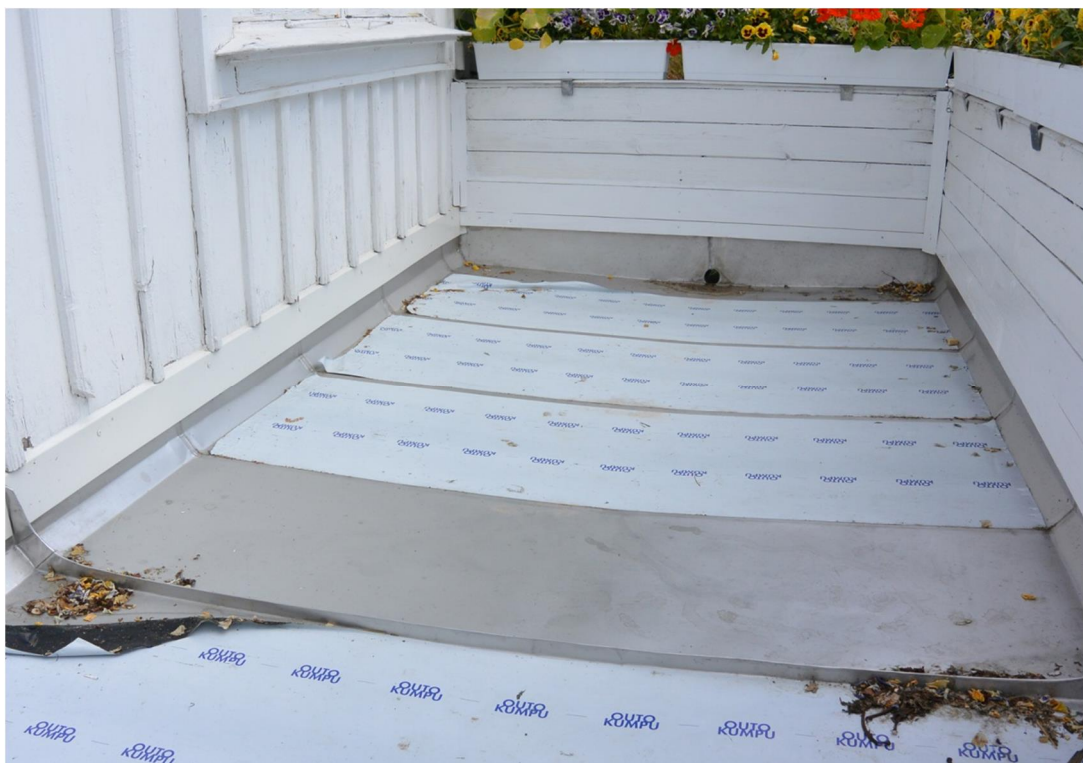
*Fig. 4. Balkongen efter genomfört arbete, vy mot öster.*

Fasadens vattbräda av vitmålad plåt demonterades, liksom balkongens två nedre liggande panelbrädor. Golvbeklädnaden av plåt passades in och lades ovanpå det befintliga golvet täckt av tjärpapp. De båda delarna sammanfogades med en ståndfals. Plåtens uppvikta kanter fästes med rostfri skruv mot balkongens samt huvudbyggnadens sidor.

Balkongens båda nedersta, liggande panelbrädor byttes ut på samtliga sidor i samband med monteringen av plåttäckningen (fig. 4). Nya hyvlade brädor (gran) i samma dimension, skruvades fast över plåttäckningens uppvikta kanter och målades med vit linoljefärg, likt tidigare utseende.

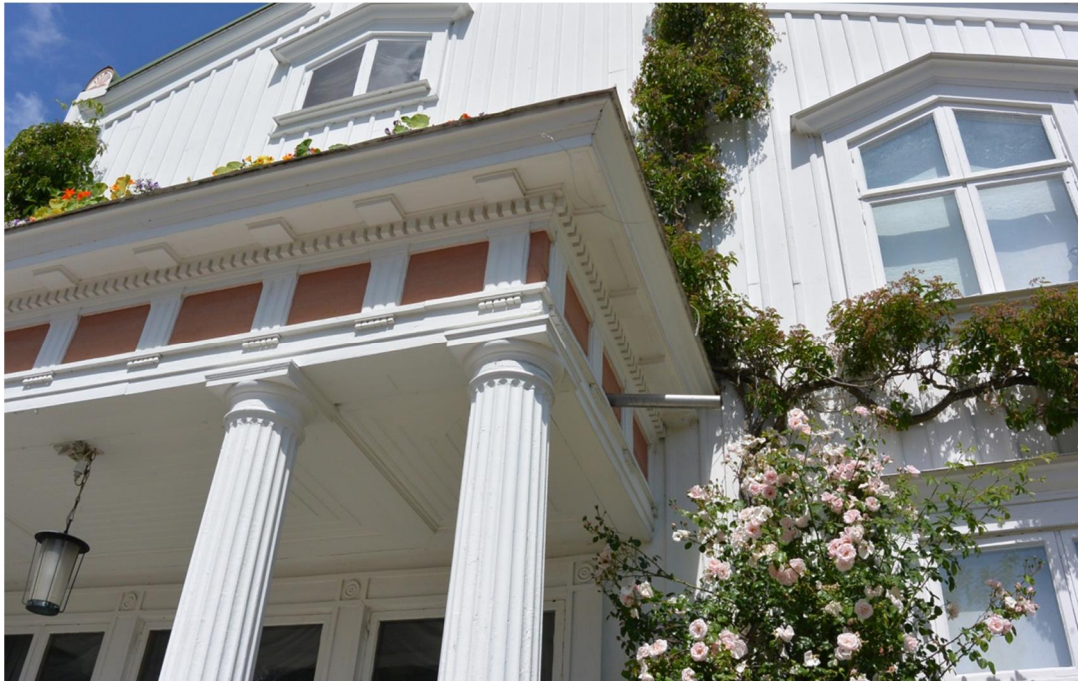
*Fig. 5. Avvattningen mot öster, med ett nytt längre plåtrör. Jämför fig. 2.*
