# arkivrapport

- till.** Länsstyrelsen i Södermanlands län  
att; Bo G. Svensson  
611 86 Nyköping
- från.** Sörmlands museum, Björn Pettersson
- datum.** 2014-11-20
- ang.** **förenklad rapport rörande byggnadsarkeologisk dokumentation vid Överselö kyrka, Överselö socken, Södermanlands län.**

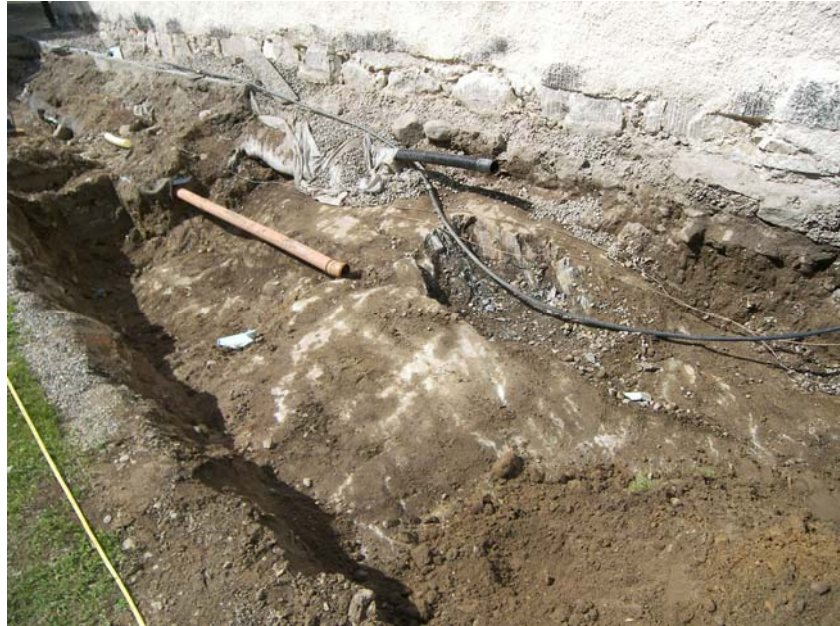
Figur 1. Schaktet (etapp 2) vid södra korsarmen där fast berg framkom vid cirka 0,5 meter under dagens markyta i den östra delen. Foto: Björn Pettersson, Sörmlands museum 2014.

I schakt 3 mitt för den södra korsarmens östra hörn påträffades berg på 0,6 meters djup. Denna yta innehöll inga spår efter ben eller gravläggningar. I etapp 2 frilades en cirka 7 meter bred bergknalle där den högsta punkten låg 0,5 meter under markytan mitt för den östra delen av den södra korsarmen. Berget fortsatte in under kyrkans grundmur där jorden var fuktig. Mot väster och öster sluttade berget ner under nivån för de orörda naturliga lösa jordlagren.

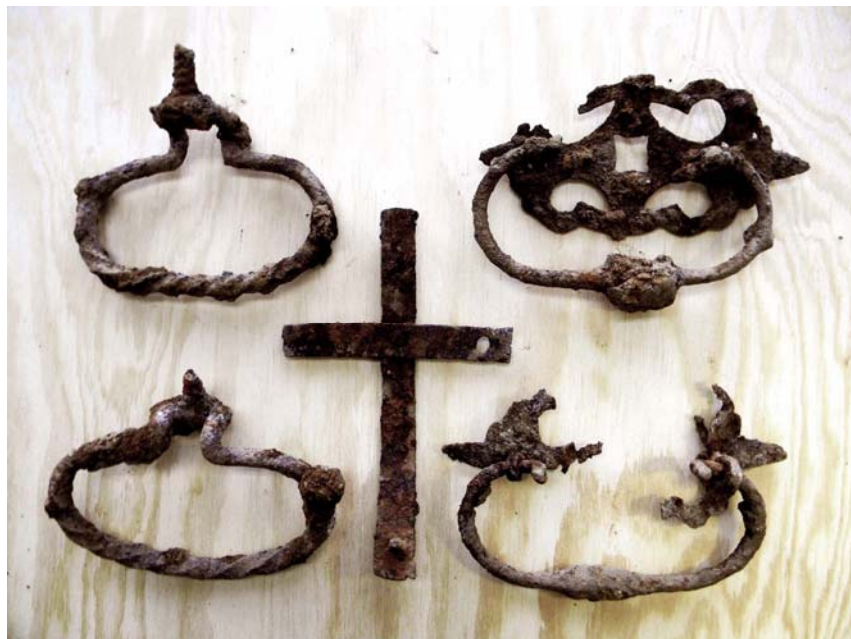
Figur 2. Fyra kisthandtag och ett kistbeslag i form av ett järnkors. Handtagen är cirka 15 centimeter breda. Foto: Björn Pettersson, Sörmlands museum 2014.

Fyra kisthandtag samt ett järnkors påträffades som lösfynd i den omrörda kyrkogårdsjorden i schakt 2 (figur 1 & bilaga 4).
