Rapport 2021:32

Marinarkeologisk forskningsundersökning av fartygslämning L1978:8207/Elleholm 116

Marinarkeologisk forskningsundersökning, 2021

Elleholm socken
Karlshamns kommun
Blekinge län

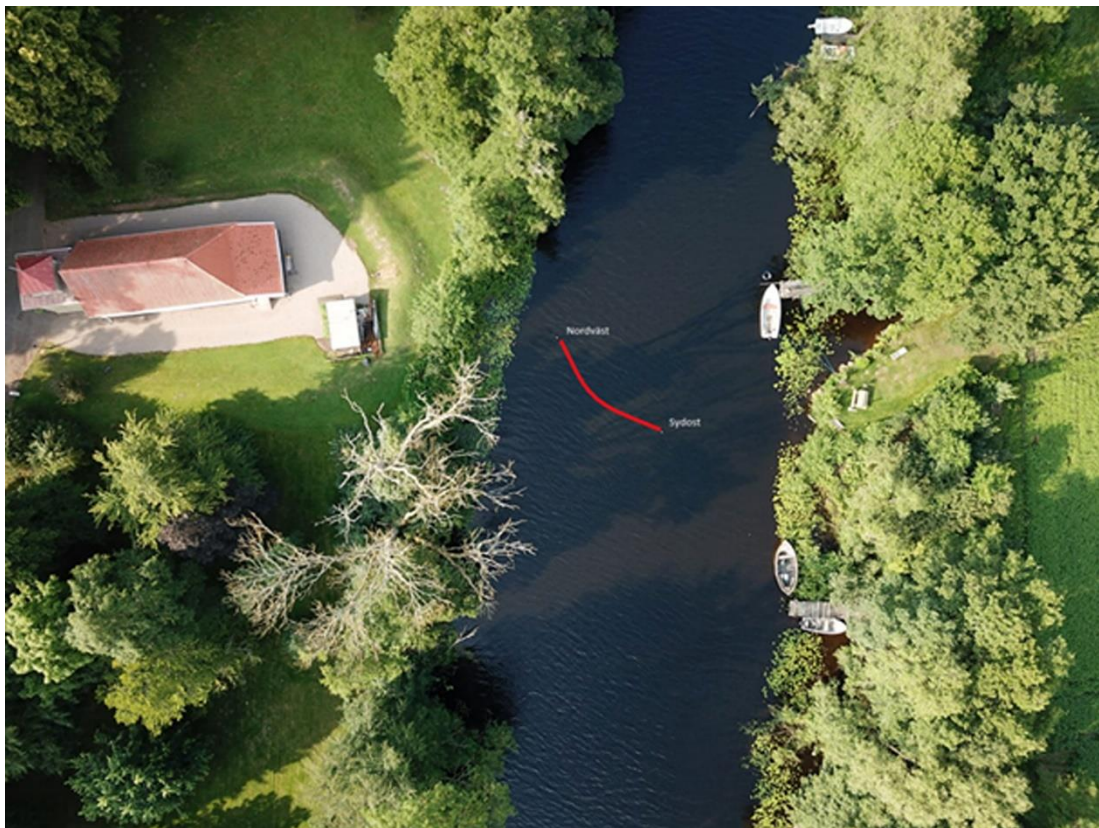
Figur 4 Drönarfoto som visar vraksidan och Elleholm kyrka. Foto Jens Lindström, NMG.

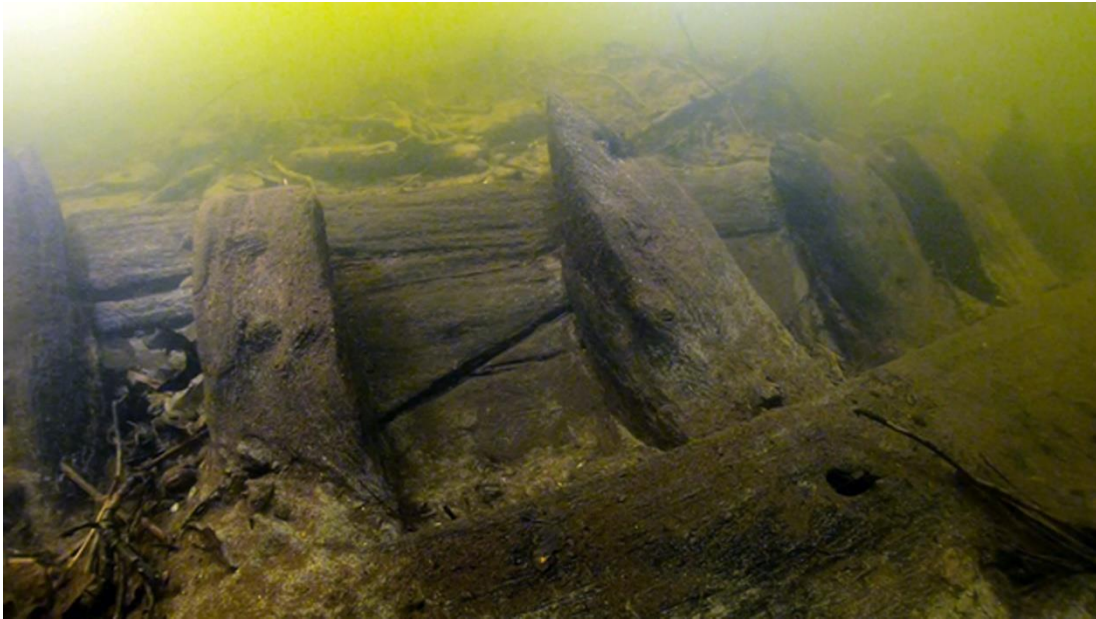
Vraket är byggt av ek på kravell och den inre garneringen är synlig på ett par platser. Spantens storlek varierar mellan 12 till 20 centimeters bredd och är 8 centimeters djupa, fästa vid borden med trädymlingar, ingen metall kunde påvisas. Borden har en bredd runt 23 centimeter och en tjocklek av 5 centimeter, skarvade med snedställd lask. Som mest är tre bord synliga på samma plats.

Figur 6 Snedlask på vrakets bordläggning samt innergarnering. Foto Jens Lindström, NMG.

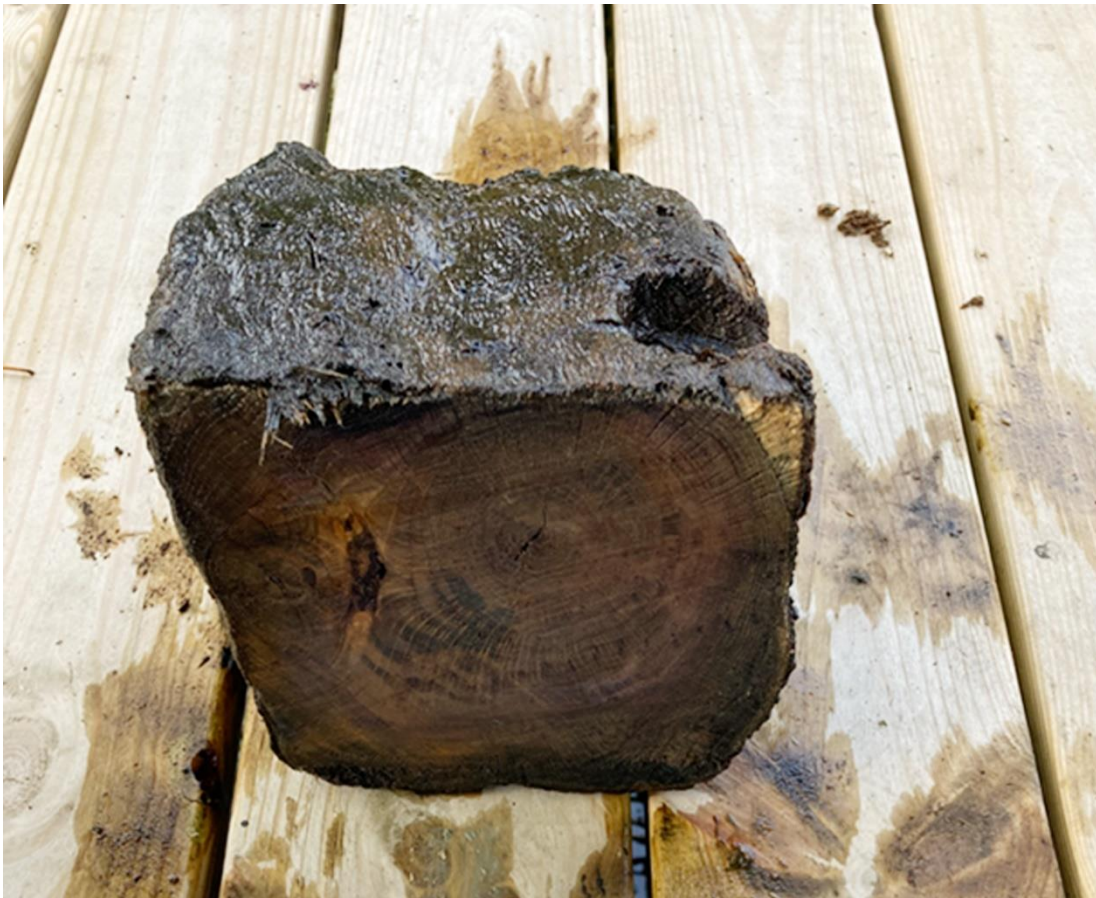
Tre prov för dendrokronologisk analys sågades. Prov ett sågades från ett spant 6,4 meter från vrakets västra punkt, prov två från ett spant 7,5 meter från vrakets västra punkt och prov tre sågades av vrakets översta bord, beläget 7,9 meter från vrakets västra punkt.

Figur 7 Dendroprov nr 1, spant från vraket. Foto Mikael Björk, Blekinge museum.

De två spanten kunde inte dateras på grund av för få årsringar, 54 respektive 47 men bordläggningssplankan, prov 3, hade 208 årsringar och kunde dateras. Den är avverkad under åren 1562–1576, mest sannolikt 1568–1574. Proveniensen är Blekinge, mest sannolikt centrala eller västra Blekinge. Detta innebär att fartyget troligtvis byggdes under den tid då Elleholms stadsprivilegier var indragna till kronan, och stridigheter pågick mellan Sverige och Danmark. 1563 startade nordiska sjuårskriget och både Ronneby och Elleholm skövlades. 1564 intogs Elleholm återigen av svenskarna.

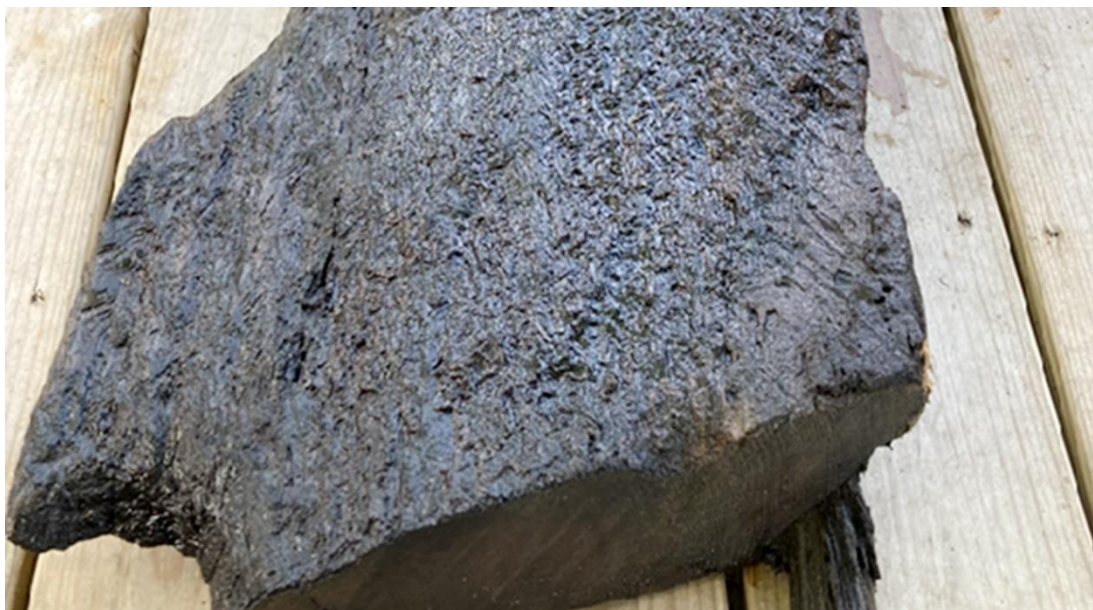
Figur 8 Dendroprov nr 3, bord från vraket. Foto Mikael Björk, Blekinge museum.

Ett av tre **ek**-prover dateras. Bordläggningsplankan prov 3 är avverkad under åren **1562-1576** mest sannolikt 1568-1574. Proveniensen är **Blekinge** mest sannolikt centrala eller västra Blekinge. Äldsta årsringen dateras till 1351 groddåret uppskattas till år 1330±10. Möjligen har trädet en helt lokal källort. Det skulle då kunna vara intressant att visa tillväxtökningar som avviker från annat jämförelsematerial i Blekinge indikerande ökad aktivitet i skogen så som virkesuttag, skogsbyte etc. Trädet har vuxit relativt ostört till år 1446 då tillväxten ökar markant några år, detsamma sker 1477, 1520 och 1541. Observationen upphör naturligtvis efter år 1559.

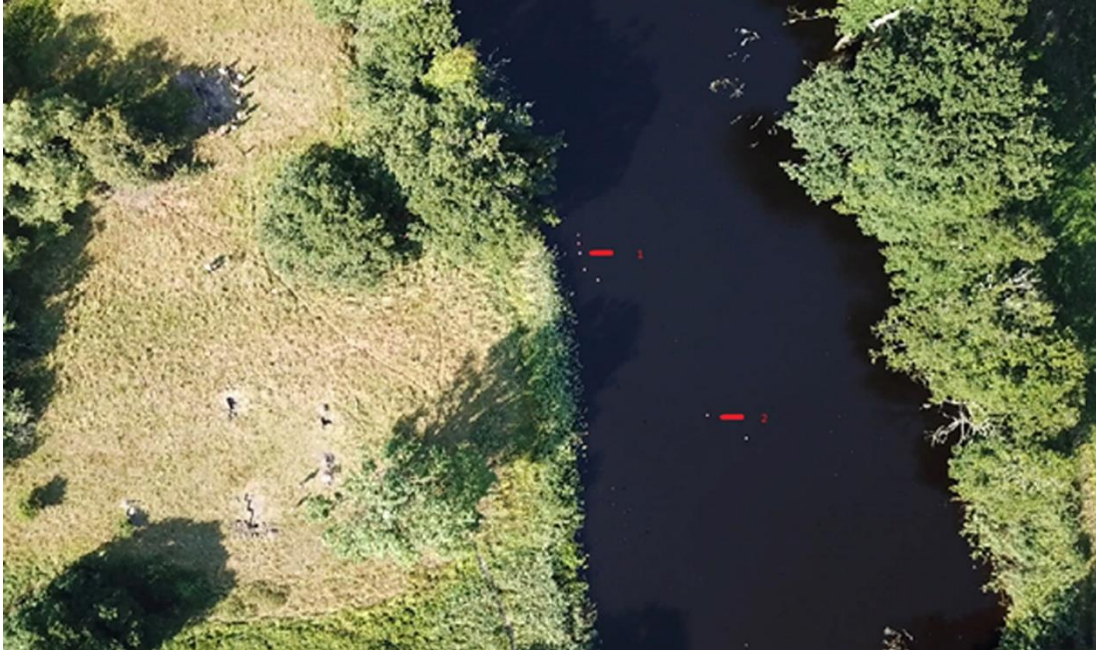
Figur 9 Plats vid Elleholms norra del där dendroprov på pålar togs. Foto Lars Persson-Tille.

Vid den norra gruppen sågades ett prov och vid den sydvästra gruppen togs ytterligare ett prov. Sikten var vid tillfället mycket dålig vilket omöjliggjorde foto/videodokumentation.

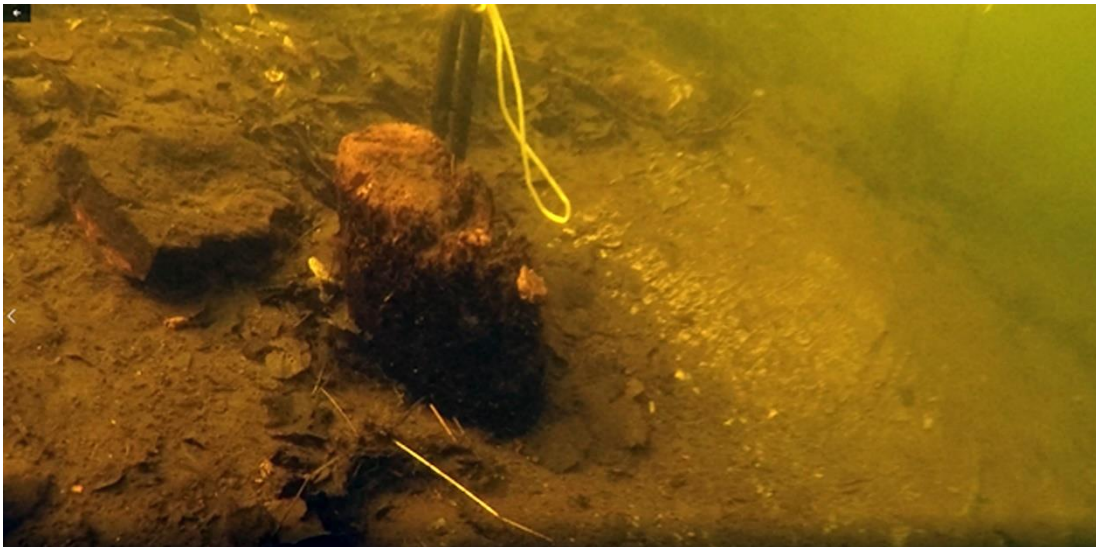
Position, norra pålen, lövträd N 6224669, E 484656, Södra pålen ek N 6224647, E 484656. Vid norra delen av ön gjordes tre dyk med en total dyktid på 52 minuter. Öns nordöstra del, nedanför den plats där borgen Sjöborg låg är kraftigt eroderad av vattenmassor i Mörrumsån, och sidan sluttar brant neråt. Slutningen fortsätter under vattenytan och är på sina ställen horisontell. Botten består av hård glacialleratäkt av flyktigt sediment. De pålar som påträffades av MAS 2018/2019 är grupperade på tre platser. Den norra gruppen består av sex pålar av lövträd, ståendes i rad från norr till söder med ett mellanrum på någon meter, och är placerade i anslutning till den vallgrav som låg närmast borgen och kan ha varit ett skydd för att hindra trafik in i vallgraven. De står på mellan 4–5 meters djup hårt nedslagna i glacialleran.

Figur 10 Påle utanför vallgraven fotograferad 2020. Notera nedrasad tegelsten samt glacialleran. Foto Mikael Björk, Blekinge museum.

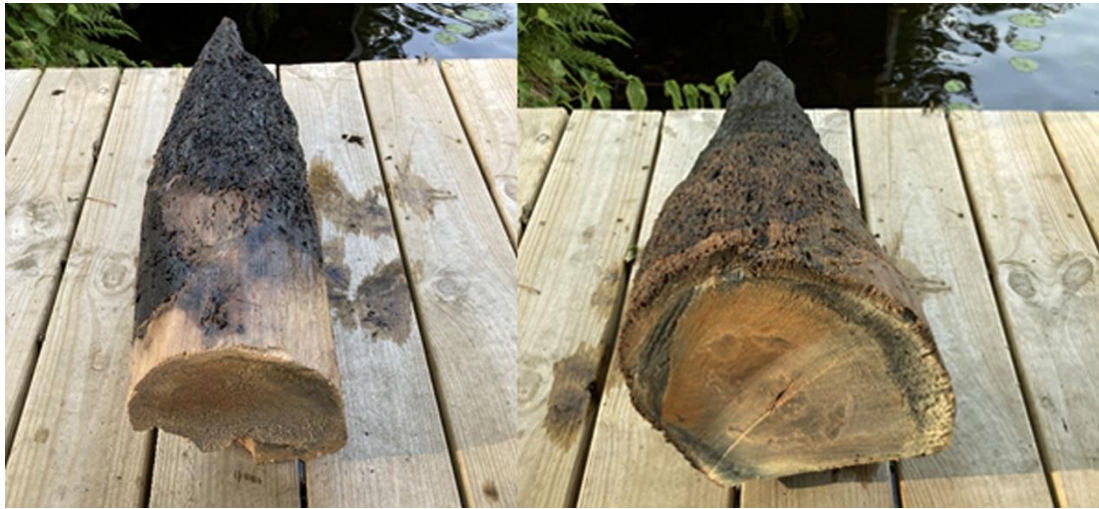
Båda pålarna var av bok, *Fagus sylvatica* och dateringen tydde på vinterhalvåret 1431/32 men gick inte säkert att datera då de endast innehöll 28 och 53 årsringar, se bilaga. Därför skickades proverna för en ^{14}C -analys av de fyra yttersta årsringarna för att få en säkrare datering vilken skulle bekräfta eller dementera den dendrokronologiska tolkningen. ^{14}C -dateringen bekräftade den dendrokronologiska dateringen och träden, 30 och 60 år gamla, har med största sannolikhet vuxit lokalt i en mindre tät skog. (bilaga 1–2)

Figur 11 Prov nr 1 tv och prov nr 2 th. Foto Mikael Björk, Blekinge museum.

C14- dateringen av årsring 49-53 av 53, de yngsta möjlig och med egenåldern två år i praktiken noll år, ger år **1420-1450** (68,2% sannolikhet) och 1400-1470 (95,4% sannolikhet). Detta leder till att den dendrokronologiska bedömningen är riktig. Bokvirket är avverkat **vinterhalvåret 1431/32** i Blekinge, inget utesluter helt **lokalt** hugget virke. Virket utgörs av unga träd cirka 30 respektive 60 år gamla, relativt snabbvuxna så som det blir i en mindre tät skog.
