BLEKINGE MUSEUM

Rapport 2016:15

Nedläggning av fiberledning inom RAÄ Lösen 70:1 Lyckå gamla stadsområde

Arkeologisk förundersökning, 2016

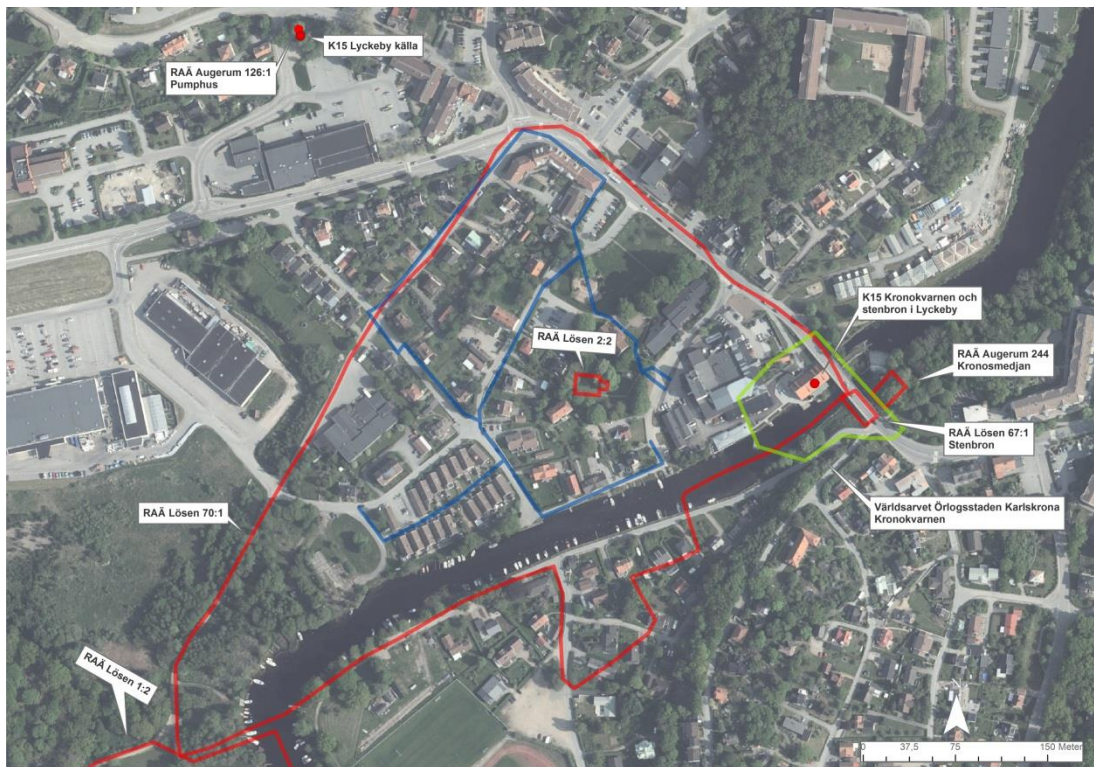
Figur 2 Fornlämningsöversikt med projekterad ledningssträckning samt Riksintressen för kulturmiljö K15 och Världsarvet Örlogsstaden Karlskrona markerade på Ortofoto

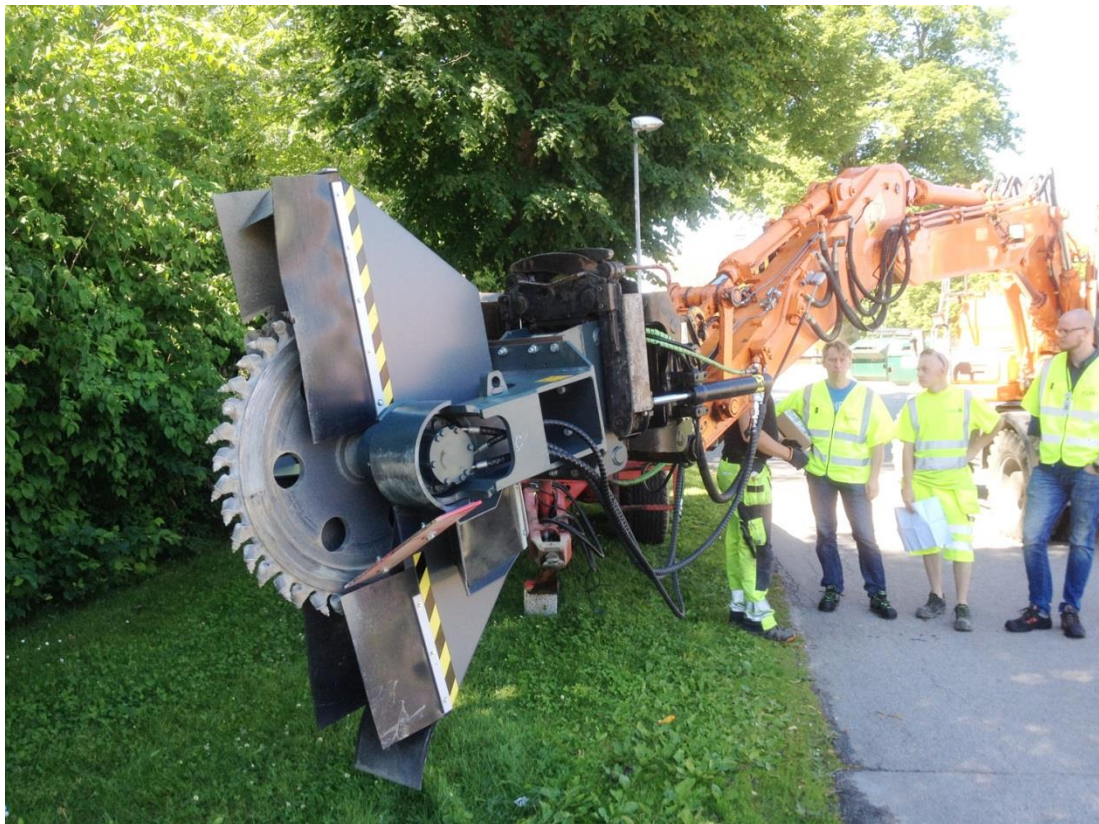
Figur 3 Planering för fräsning i korsningen Cedergrensvägen–Stationsvägen

Linjesträckningen inom stadsområdet förlades helt i gatumark med tidigare ledningsdragningar varför det i samråd med exploitören fastställdes att fräsning skulle användas som arbetsmetod, då schaktning skulle ha medfört en väsentligt utökad tidsutdräkt som inte kunde bedömas stå i rimlig proportion till det förväntade arkeologiska utfallet av undersökningen. I gatumark frästes med schaktbredd 15 cm och djup 40 cm och i instick till fastigheter med schaktbredd 8 cm och djup 30 cm.

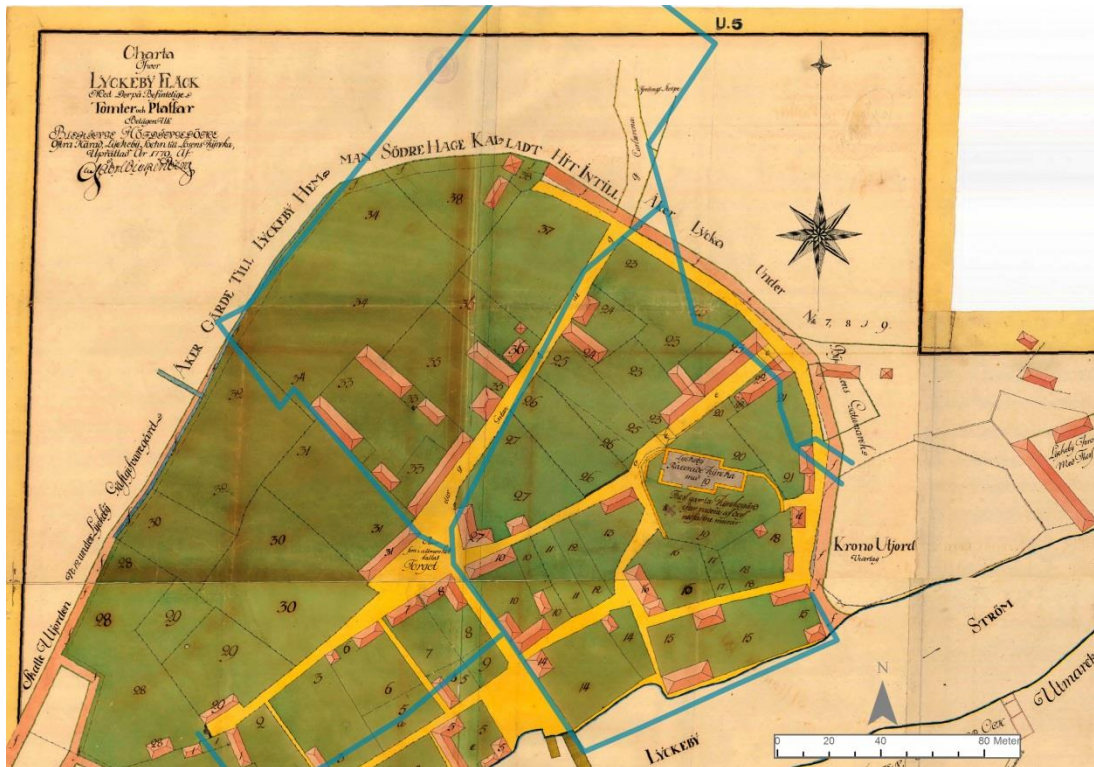
Figur 4 Projekterad linjsträckning markerad på utsnitt ur historisk karta 1779. (blå färg)

Med utgångspunkt i den äldsta bevarade historiska kartan över det gamla stadsområdet från 1779 bedömdes den projekterade linjesträckningen komma att beröra fyra områden av särskilt intresse. Kartan kan antas väl motsvara den medeltida stadsbilden, inte minst avseende utsträckningen av vallgraven eller stadsdiket, kartan har här visat sig vara korrekt där den kunnat jämföras med arkeologiska observationer. (UV Syd 1981) Intresset fokuserades därför på skärningspunkterna för vallgraven samt platsen för det gamla torget.

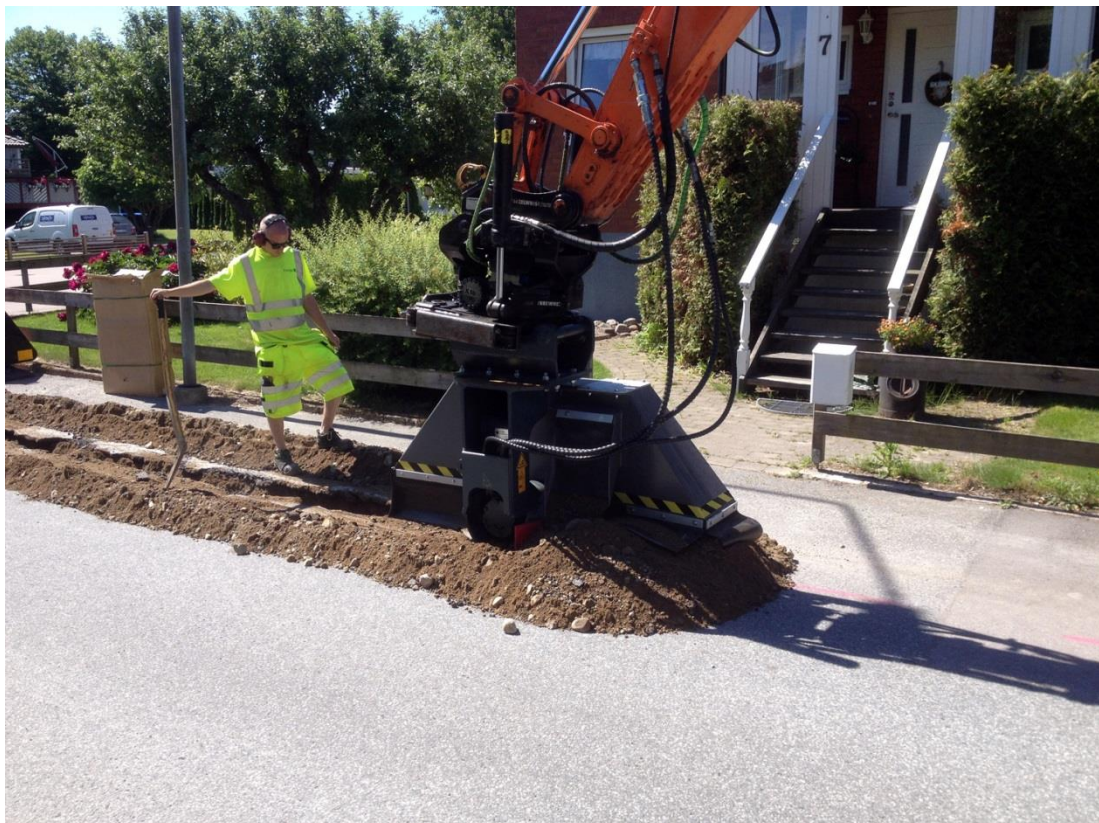
Figur 6 Fräsning i gatumark, Cedergrensvägen övre delen

Cedergrensvägen, övre delen

Hela sträckan bestod av ett påfört bärlager av grus under asfalten, och ingenting av antikvariskt intresse kunde observeras. I schakt för apparatskåp i korsningen Cedergrensvägen-Slottsvägen påträffades del av en större tegelsten i schaktbotten, på ca 60-70 cm djup i mörk lerig jord. Stenen kan bedömas vara av senmedeltida stortegeltyp. (Blm 28837:12)

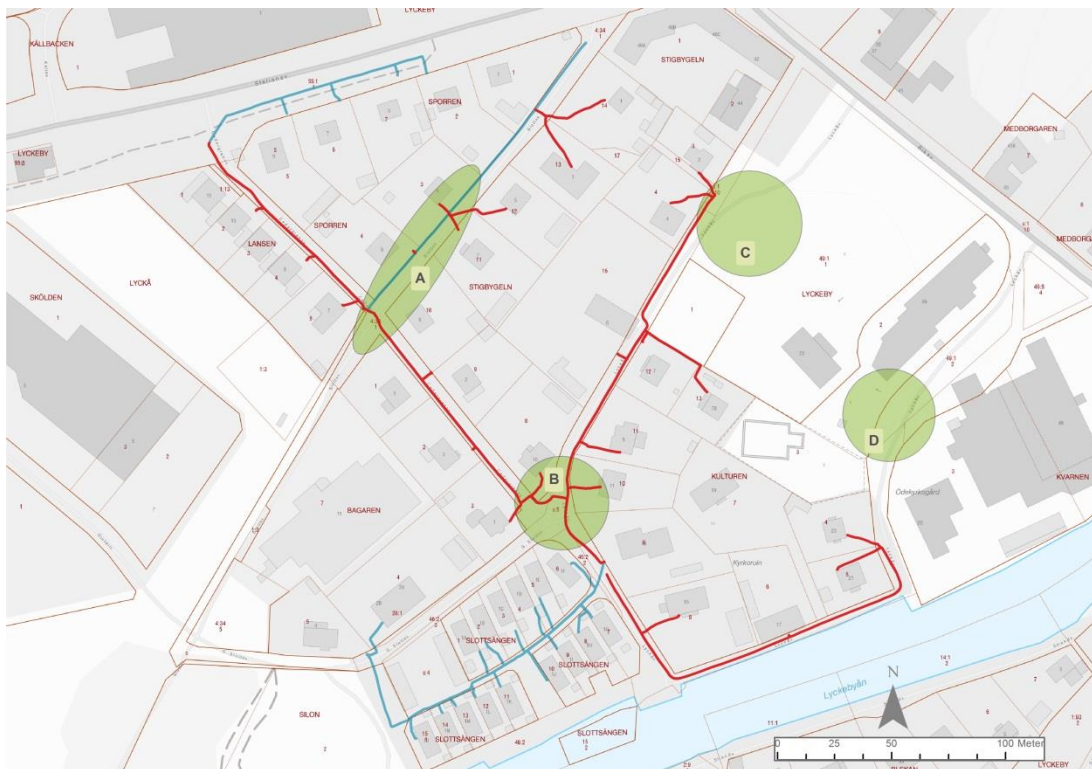
Figur 7 Den faktiska, inmätta schaktlängden markerad med blå färg, och den därav övervakade sträckan markerad med röd färg

Förundersökningen utfördes i övrigt som en löpande schaktövervakning, extensiv-intensiv, vid sammanlagt åtta tillfällen. Den inledningsvis projekterade schaktlängden var 1184 m, den faktiska, inmätta schaktlängden kom att bli något längre, 1543 m varav 926 m följdes mer ingående. Schaktkontrollen dokumenterades löpande med digitalkamera, och digital inmätning skedde genom exploatörens försorg.

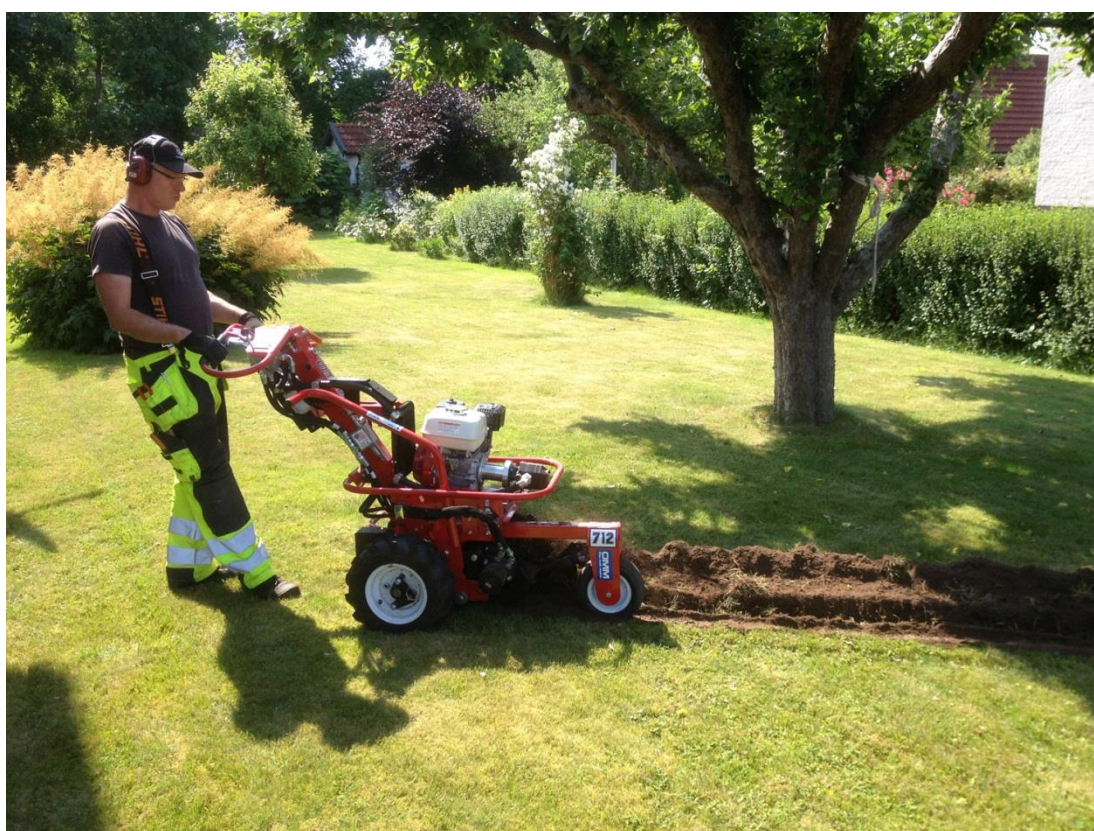
Stigbygeln 12: Gräsmatta med påförd matjord under grässvålen, ingenting av antikvariskt intresse kunde observeras.

Figur 8 Fräsning i trädgård, Slottsvägen fastigheten Stigbygeln 12

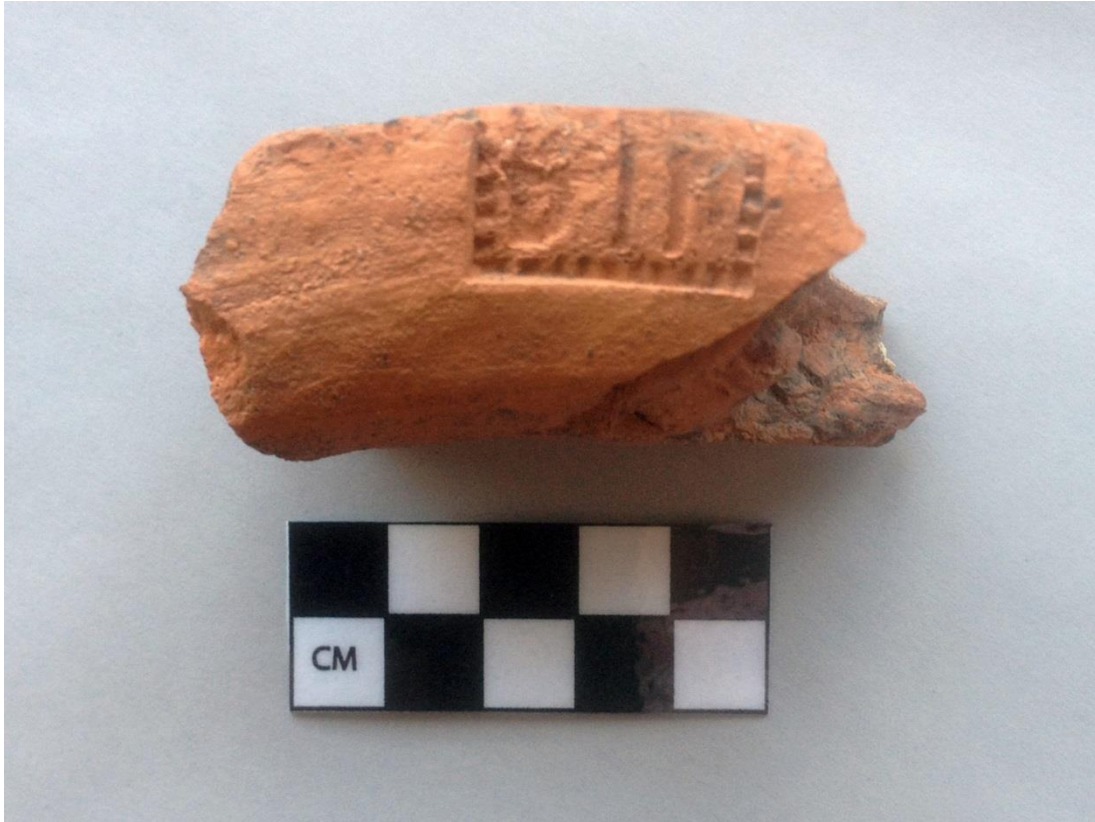
Stigbygeln 8: Gräsmatta, påförd matjord under grässvålen, inslag av tegelkross. Fynd av glaserad keramik, samt del av taktegelpanna. (Blm 28837:10)

Figur 9 Del av taktegelpanna med stämpel "BTP" för Bruatorp tegelbruk, Söderåkra sn. (Blm 28837:10)

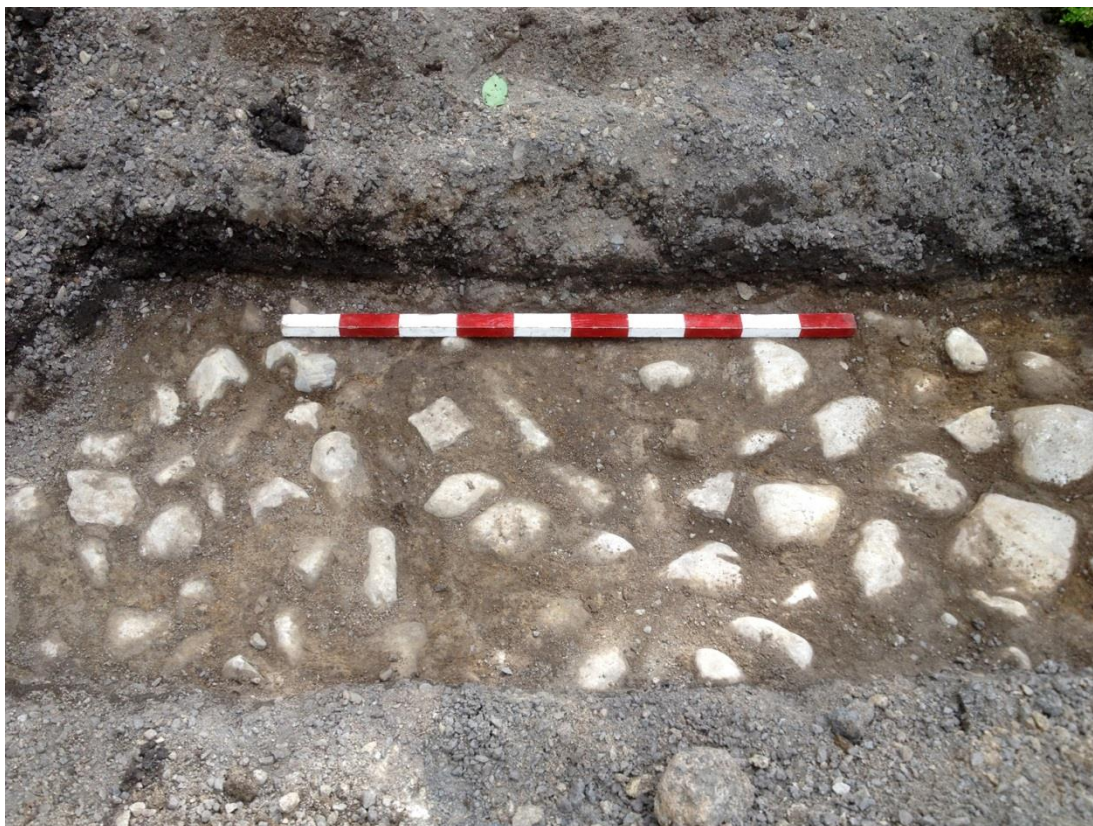
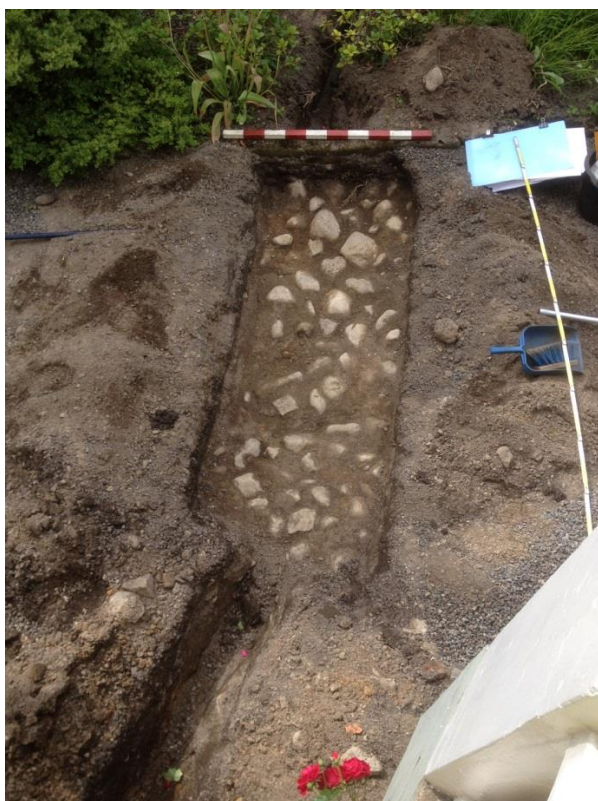
Kulturen 10: Gräsmatta med påförd matjord under grässvålen och inslag av enstaka tegelkross. Fynd av glaserad keramik i schaktet. Nära invid fastigheten påträffades på ca 10 cm djup under grusad gång en stenpackning lagd i ett skift i blandning av lera och fin sandmorän. Stenpackningen bestod av oregelbunden natursten med inslag av två huggna gatstenar på en botten av mörkare, sandblandad jord. Området frilades och finrensades till en yta av 200x75 cm och fotodokumenterades därefter. I anslutning till stenpackningen framkom enstaka fynd av glaserad keramik. Enligt muntlig uppgift från fastighetsägaren ska den person som ursprungligen byggde huset ca 1935 ha uppgivit att "här gått en väg".

Figur 10-11 Stenpackning av oregelbunden natursten, "Gamla Torget", Kulturen 10

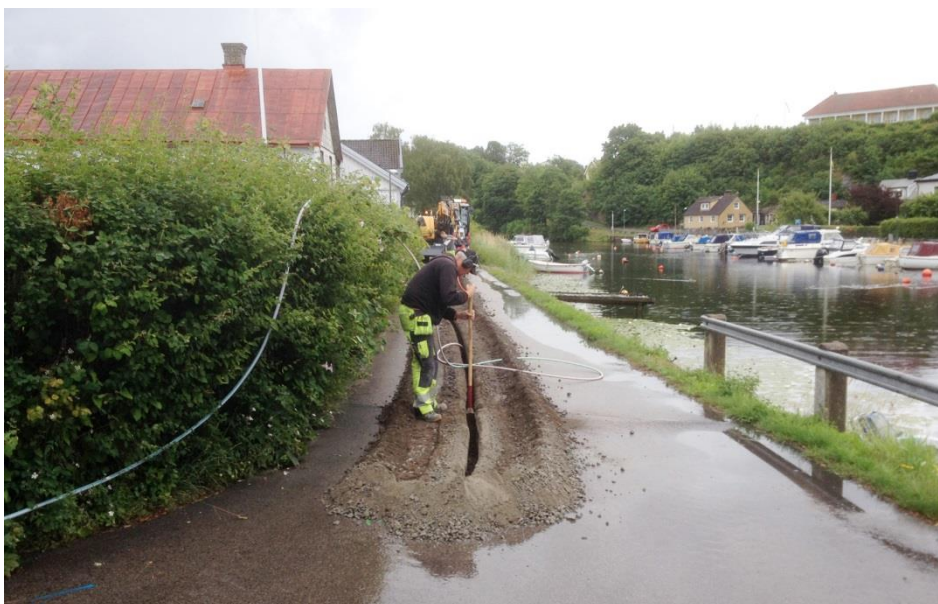
Hela sträckan bestod av ett påfört och omrört bärlager av krossgrus under asfalten med enstaka inslag av tegelkross. Ingenting av antikvariskt intresse kunde observeras. I backen nedmot det gamla brofästet kunde ställvis ca 20 cm under markyta en rest av stenpackning och/eller stenkonstruktion av natursten observeras och följas på en sträcka av ca 5m.

Figur 112 Fräsning i Nedre Lyckåvägen, längs med Lyckebyån

Fräsning visade sig som arbetsmetod ha en uppenbart destruktiv påverkan på fastare anläggningar och större stenar, men föreföll vara mer skonsam mot fyndmaterial som kunde bedömas vara deponerat i redan fragmenterad form, i synnerhet gäller detta den mindre och grundare fräsbredden.
