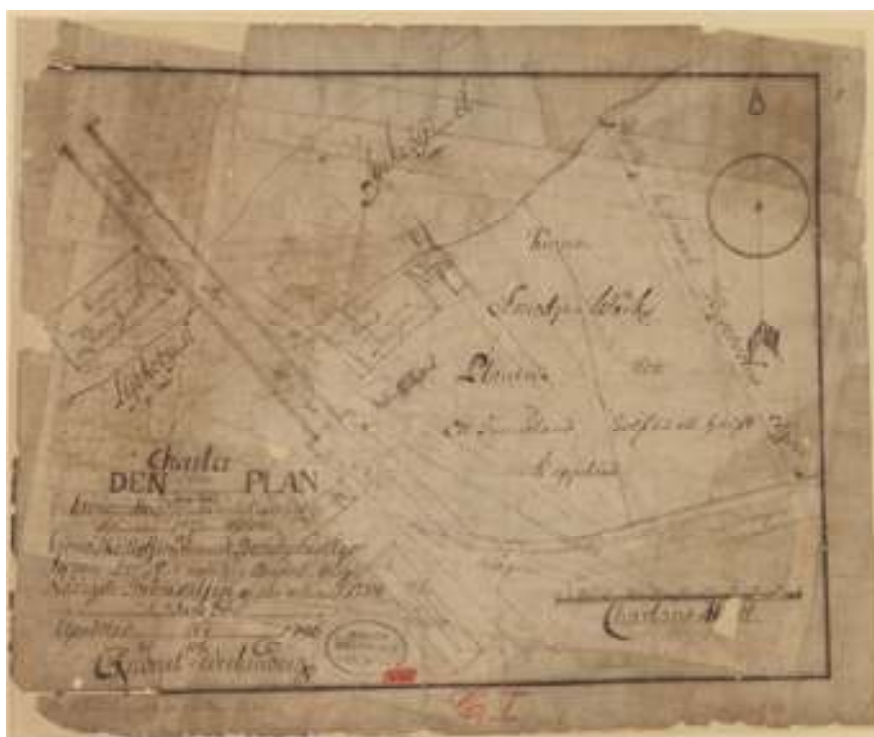
Figur 3. Karta från år 1796 som visar Kronosmedjan under slutet av 1700-talet. Nordöst om smedjan sticker något ut som påminner om ett vattenhjul och i norr en filverkstad. Karta från Krigsarkivets samlingar.

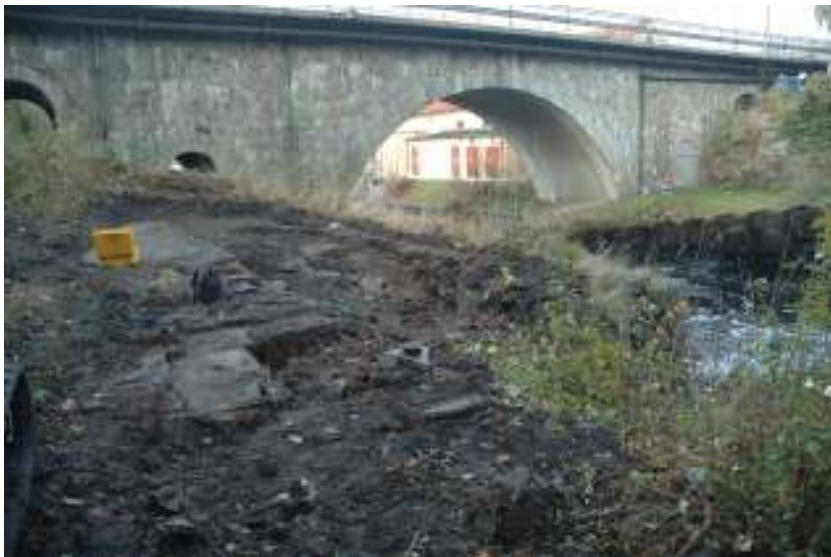
Figur 6. Schakt 1 sett från norr.

Det första schaktet drogs i öst-västlig riktning ca 1 m från murkanten vid ån. Efter första maskintaget påträffades ett tegelgolv som gick i nord-sydlig riktning (längs med murkanten) ca 1 m in från områdets västra kant. Detta tegelgolv är endast bevarad i en smal remsa men har troligen fortsatt över det strykjärnsformade underliggande rum som finns intill. Det är osäkert om detta golv tillhör smedjan eller har tillkommit senare. Sannolikt har det med smedjan att göra då äldre beskrivningar och ritningar markerar smedjan intill murkanten medan de yngre byggnaderna verkar ligga en bit in på området.

Det strykjärnsformade rummet har varit som ett källarrum i förhållande till det ovan nämnda tegelgolvet och antas vara del av Kronosmedjan. Vidare påträffades ett parti som var uppbyggt av tegel med pålagda betong/cementgolv. I samma del framkom kanaler och håligheter i murarna som tolkas vara rökgångar eller smala kanaler, dessa var uppbyggda i tegel.

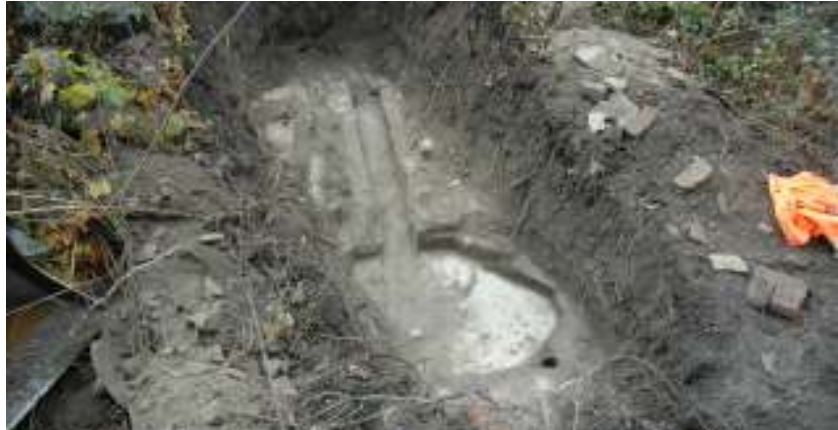
Figur 7. Schakt 3 med "kar"-konstruktion.

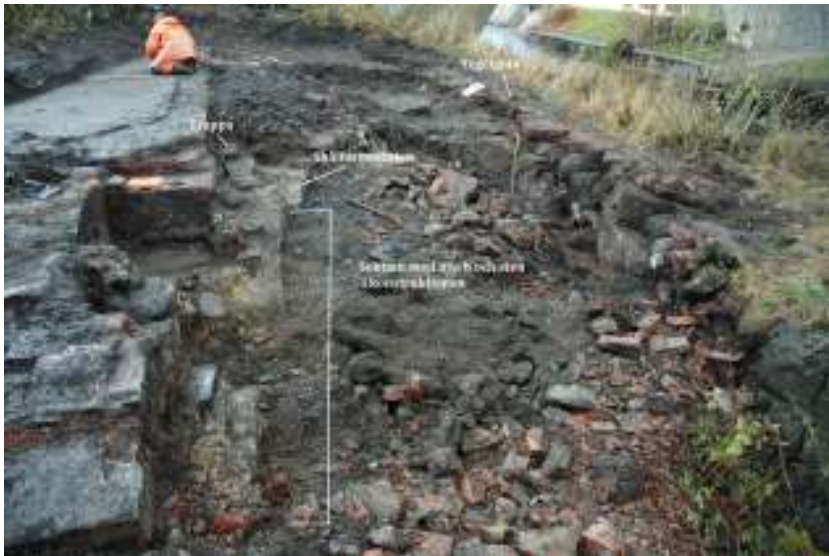
Figur 9. Det strykjärnsformade rummet med raseringslager i samt vissa i texten omnämnda detaljer markerade.

Det nedsänkta strykjärnsformade rummet som påträffades i schakt 1 har troligen varit en del av Kronosmedjan. Det är en konstruktion med en oval spetsig form, uppbyggd av huggna naturstenar. Det framtofs tre skift murade stenar men anläggningen gick djupare. Det tegelgolv som ses i schaktkanten (K1544) tolkas ha fortsatt över detta nedsänkta rum.

Åt öster finns en tegelkonstruktion som vilar mot stenväggen och där finns även en förmodad trappa med två steg synliga. En av stenarna i väggen är här skålformad och ovanför den finns en kraftig järnspik.

Åt nordväst finns en öppning i stenvuren och som ansluter till det strykjärnsformade rummet vilket kan tolkas som att rummet varit öppet mot ån. På östra sidan om det nedre rummet och norr om trappstegen och den skålade stenen finns en nisch med en kanal och denna konstruktion fortsätter norrut. Denna del av tegelbyggnaden antas härstamma från den tid då smedjan var i bruk eftersom då teglets färg skiljer sig från de delar som tolkas vara tillbyggda senare samt att man i denna del delvis har byggt upp konstruktionen med tillhuggna och obearbetade stenar.

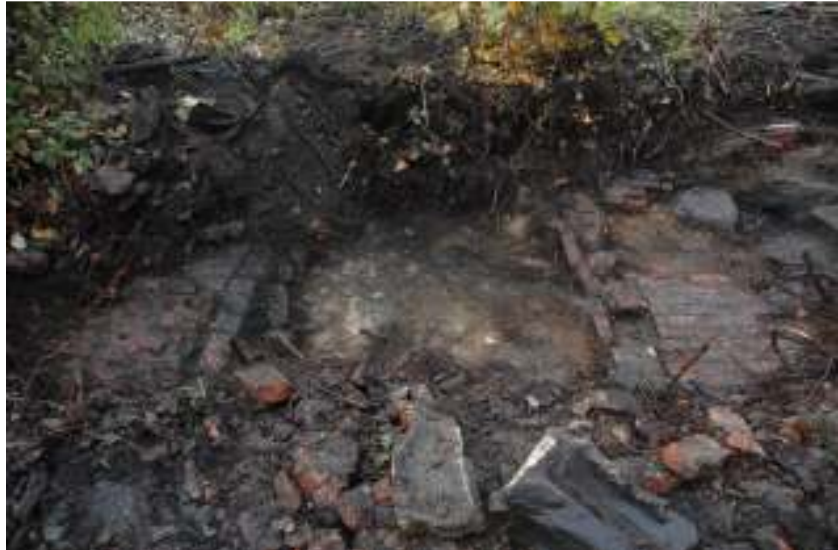
Figur 10. Del av det norra schaktet där tegelgolvet delvis är synligt.

I norra schaktet påträffades tegelgolv, syllstenar och lager med en del kol i. Tegelgolvet framkom i tre olika partier. De yttre begränsningarna togs ej fram utan golvet fortsätter in i schaktkanten. Golvet bestod av rött tegel med bruk mellan stenarna på de flesta partier. Teglet ligger i huvudsak på högkant och i riktning längs med ån. De sotiga partierna skall eventuellt ses som härdar.

Några av de större inmätta stenarna i öst-väst gående riktning uppfattas som tillhörande samma konstruktion som tegelgolvet d.v.s. de kan utgöra en begränsning åt norr, exempelvis gavelgrundstenar.
