Grevagården

Karlskrona socken, Karlskrona kommun

Arkeologisk förundersökning

Blekinge museum rapport 2008:5
Ylva Wickberg

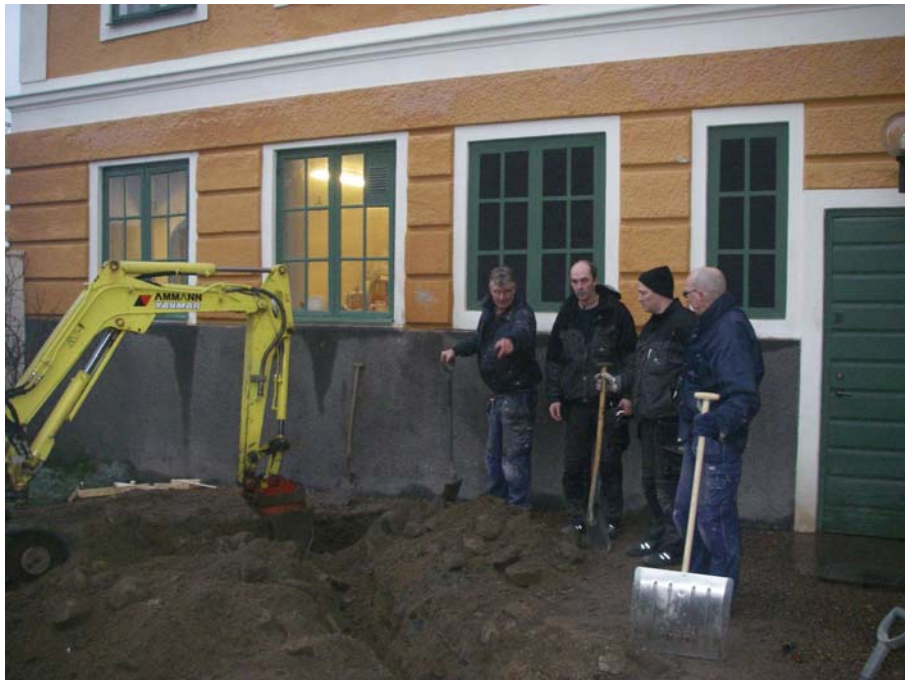
Grävarbetena bestod i att cirka 40 cm breda och 40 – 50 cm djupa schakt grävdes längs med Grevagårdens sydvästra långsida, dess nordvästra kortsida, samt tvärs över gården i västlig och sydlig riktning. Gårdsplanens nutida grusbeläggning var mellan 10 – 30 cm tjock, mestadels mellan 20- 30 cm.

Figur 1. Arbetsbild schaktning västra porten.

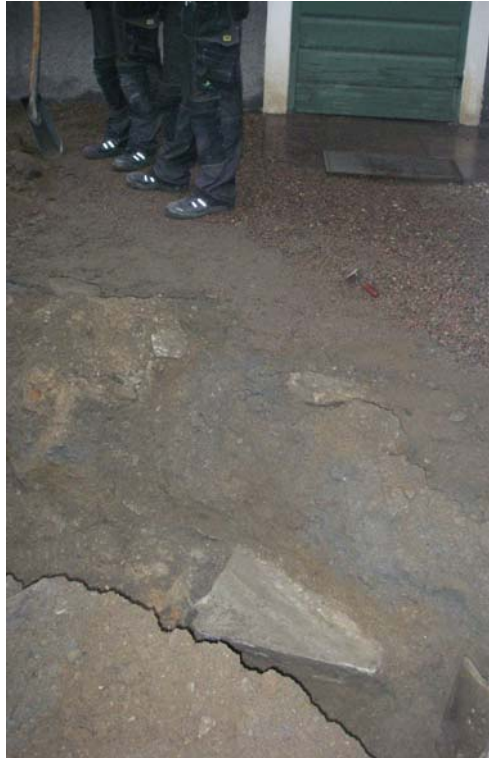
Inom de flesta schakten påträffades under ett cirka 10 – 30 cm tjockt gruslager en intakt kullerstensbeläggning. Den tycktes upphöra i jämnhöjd med muren till den upphöjda trädgården, på gårdsplanen utanför utställningslängan, nära resterna efter "tegelbyggnad 1" vid Grevagårdens östra del. Det kan tolkas som om det funnits en sammanhängande kullerstensgård utanför Grevagården och västerut mot utställningslängorna. Utanför västra porten på Grevagården återfanns en kalkplatta på cirka 40 cm djup, vilken troligtvis varit del av en stensatt gång.

Figur 2. Kalkstensplatta utanför västra porten.

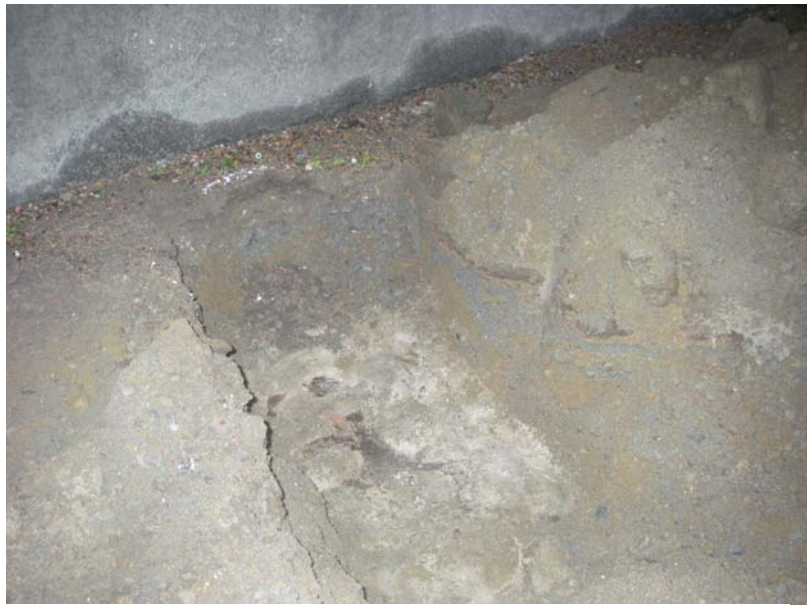
Figur 3. Kullersten vid västra porten.

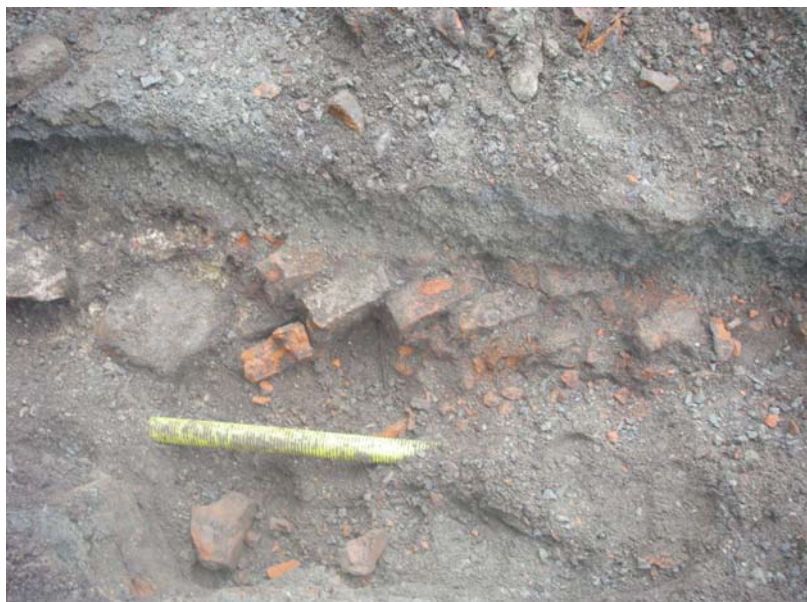
I anslutning till en rabatt vid Grevagårdens östra del, rakt utanför ett blindfönster, framkom rester efter en tegelkonstruktion under det 10-20 cm tjocka sentida gruslagret. Teglet utgjordes av handslaget, 27x15x7 cm stora stenar och dessa framkom i riklig mängd upp till 260 cm från rabattkanten. Teglet var murat med kalkbruk. I schaktkantens västra sida kunde det murade och i förband lagda teglet följas ned till ett djup av 75 cm, djupare gick inte att undersöka på grund av schaktdjupet. I schaktkantens östra sida var tegelstenarna ställda på den smalare långsidan – närmast i någon sorts "valvteknik". Det skulle kunna utgöra någon sorts valv eller golv. I denna schaktvägg återfanns också två naturstenar cirka 30 cm stora. Det gick inte helt säkert att avgöra hur tjock muren var på denna sida, men under det "valvlagda" partiet tycktes det finnas kulturlager. Det "valvlagda" utgjorde förmodligen hela tjockleken det vill säga cirka 15 cm. Schaktväggarna var dock svårrensade; det var mängder med sönderschaktat tegel och ledningsrören var redan utplacerade och fick inte skadas.

Figur 4. Tegelbyggnad 1. Foto mot öster.

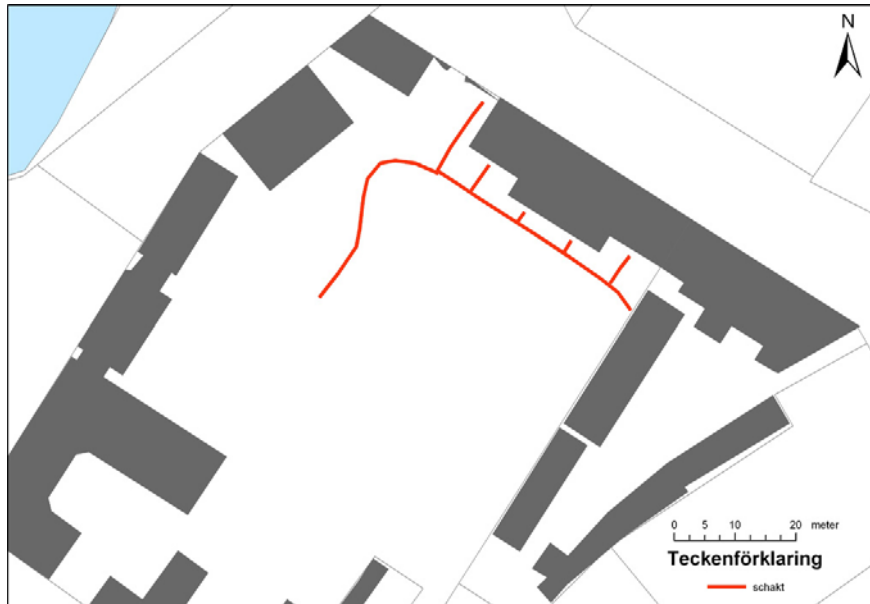
Figur 5. Schematisk schaktplan.
