Rapport 2022:40

## Grevagården - restaurering av barocktrappan m.m.

Antikvarisk medverkan, 2022

Karlskrona socken  
Karlskrona kommun  
Blekinge län

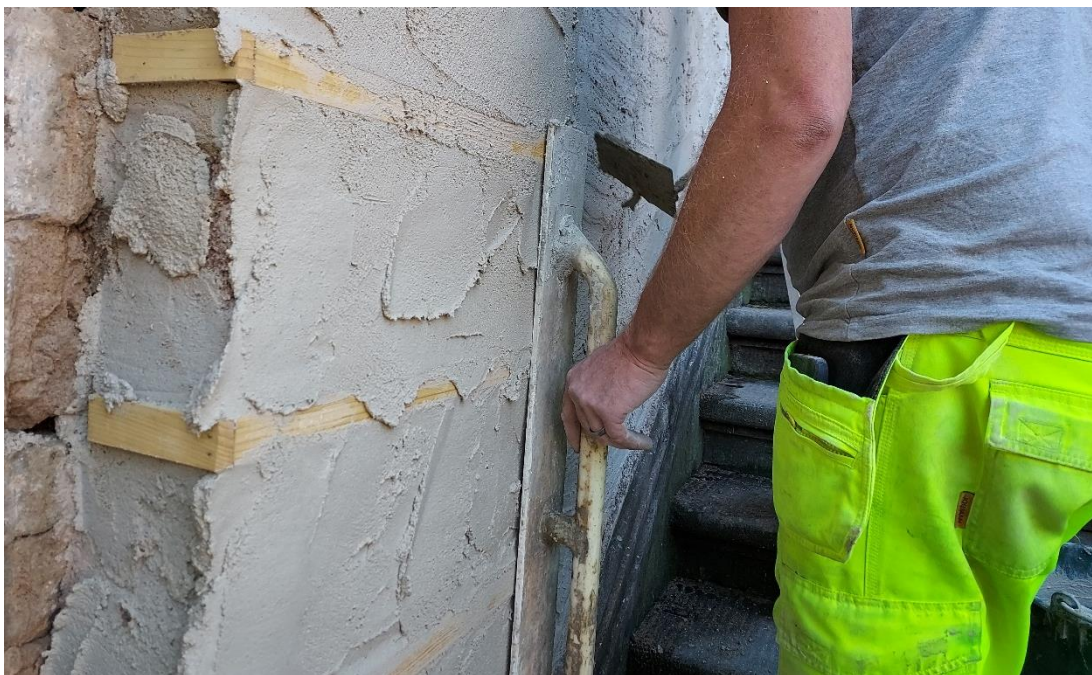
*Fig. 1. Pilastrarna under omputsning. Notera trälisterna.*

Putsen på de bägge pilastrarna bilades bort intill tegelren yta och på de flankerande, trekantiga väggfälten bilades ytputsen bort (se vidare nedan under Iakttagelser under arbetet), fig 14. På de frilagda ytorna påfördes grunderingsbruk (St Astier NHL 5, 0–4 mm). Efter att tillhyvlade, temporära trälistor monterats på de pilasterlika pelarna, motsvarande de tidigare sju fogarna (fig. 1), skedde utstockning (St Astier NHL 3,5, 0–6 mm). Därefter utfördes slutputsning (St Astier NHL 3,5, 0–1 mm). De två flankerande väggfälten spritputsades för hand (fig. 2). Avslutningsvis omfogades kalkstensnischen (fig. 15).

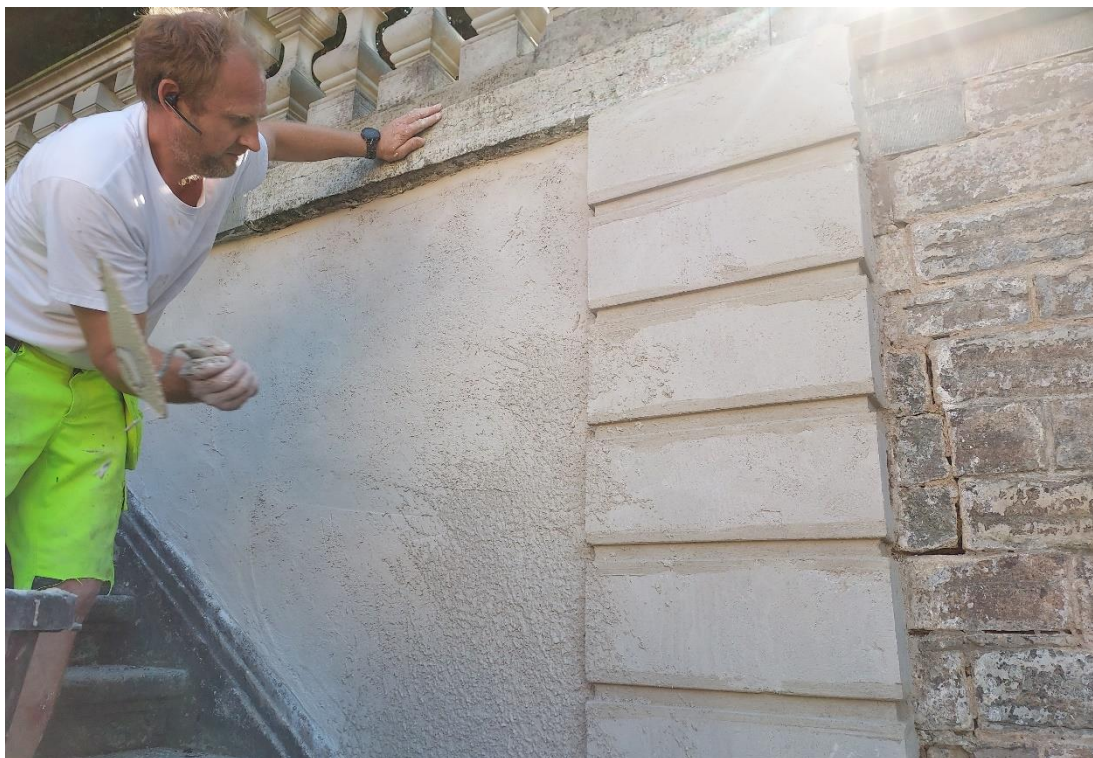
*Fig. 2. Traditionell spritputsning av väggfälten.*

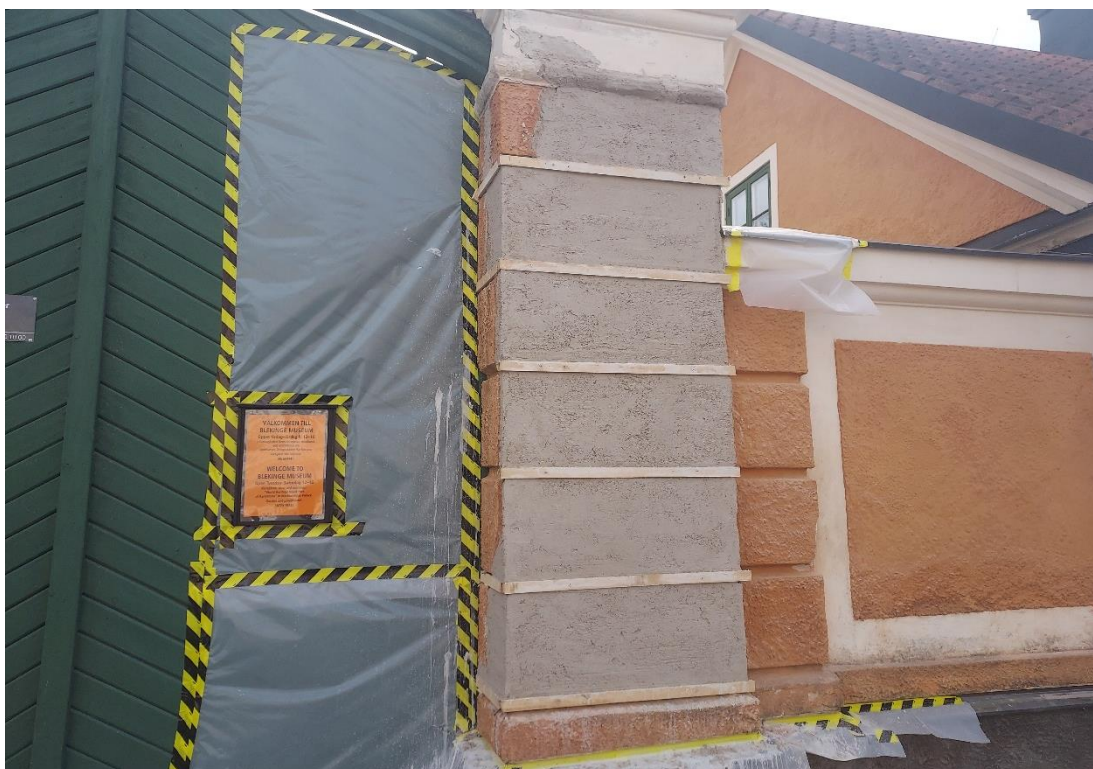
*Fig. 3. Norra förbindelsemurens västra pelare, utsidan, under arbetet.*

Under mitten på september skedde lagningsarbeten på norra förbindelsemu-ren, Förvaltarbostaden och huvudbyggnaden (exempel på fig. 3–7). Arbetet skedde enligt samma princip som till barocktrappan, avseende kalkbruk, styrka och fraktion. Även yttertrappans plansteg sågs över och de lösa kalkstenarna om-fästes (Sto Byggklistor) samt fogades (cementbruk). Målning av lagade partier skedde under slutet av oktober och utfördes med Kalkfärg Special, som varmför-varats på museet sedan tidigare arbetsinsatser (jämför fig. 4 och 6 med fig. 8)

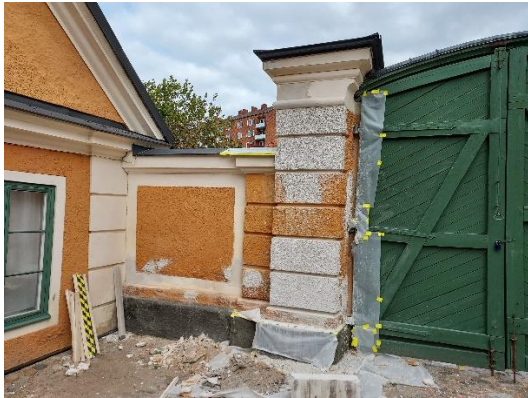
*Fig. 4. Norra förbindelsemuren, insidan.*

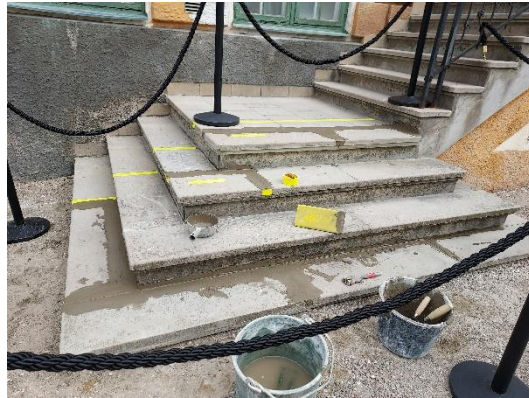
*Fig. 5. Huvudbyggnadens trappa, omfogad.*

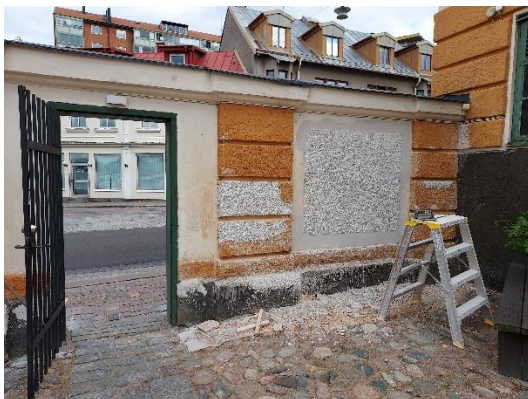
*Fig. 6. Norra förbindelsemuren, insidan.*

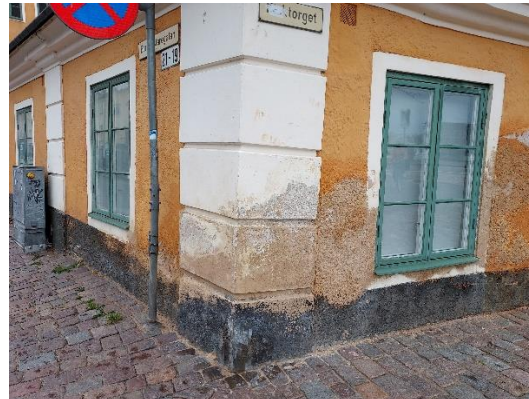
*Fig. 7. Förvaltarbostaden, lagning.*

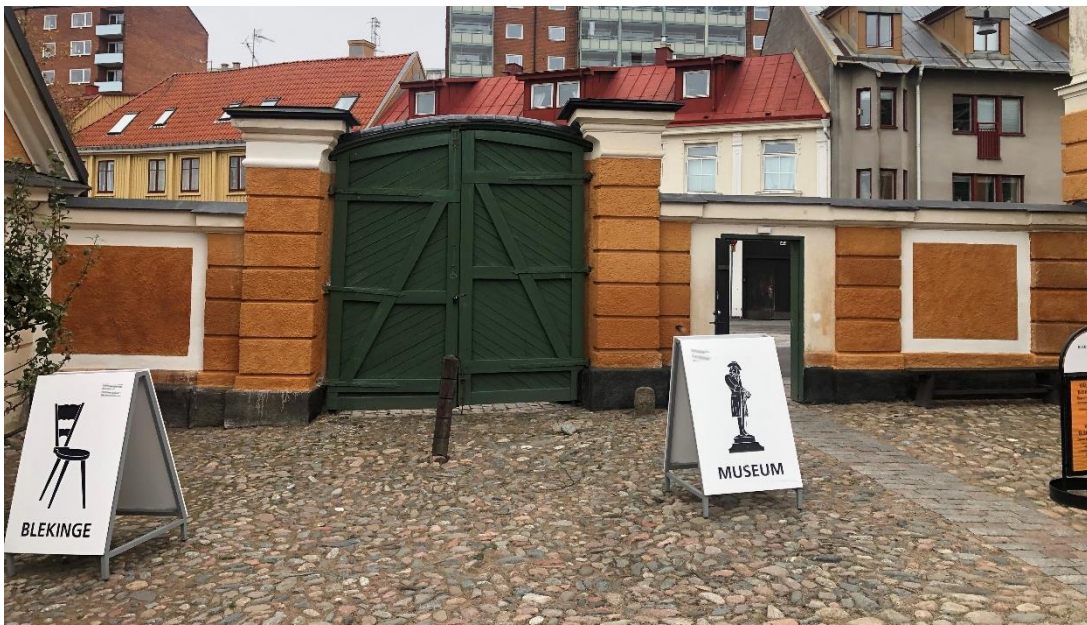
*Fig. 8. Norra förbindelsemuren, efter arbetet. Foto Charlotta Gustafsson.*

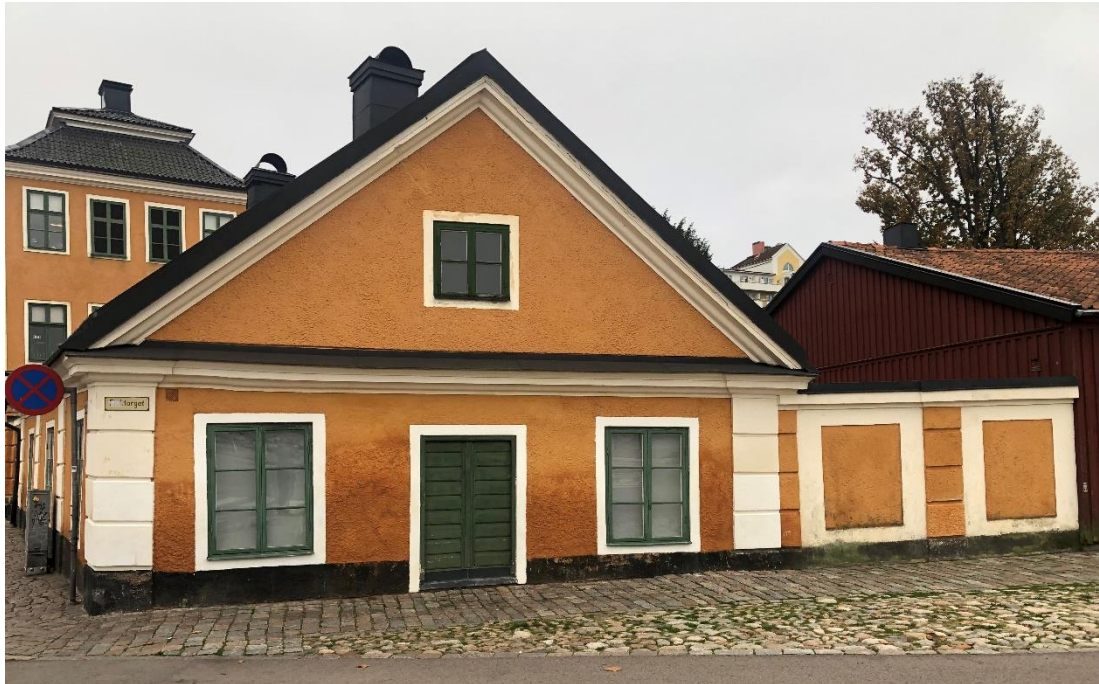
*Fig. 9. Förvaltarbostaden, efter arbetet. Foto Charlotta Gustafsson.*

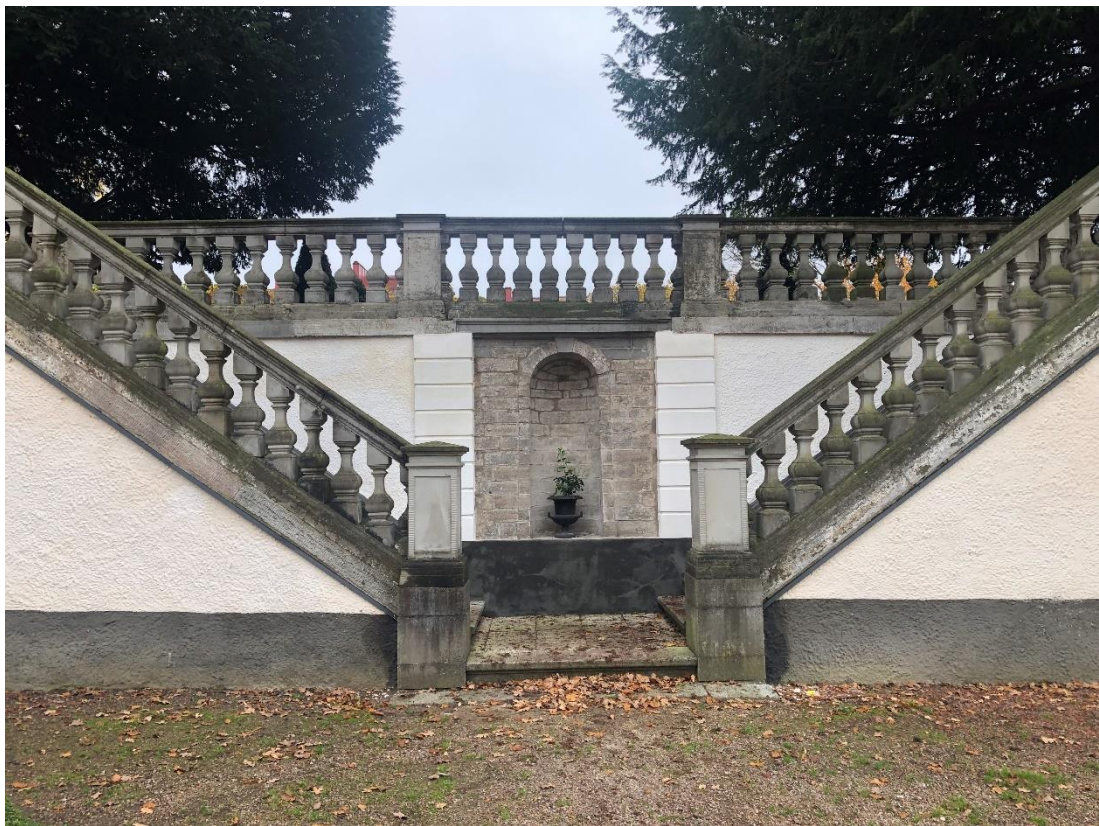
*Fig. 10. Barockmuren, efter arbetet. Foto Charlotta Gustafsson.*

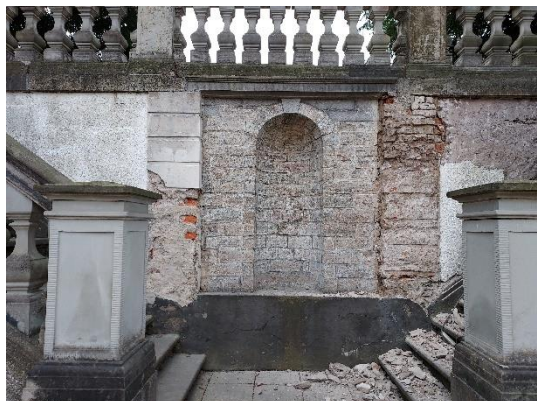
I samband med nedtagning av äldre, skadad puts noterades att stora mängder cementbruk använts vid tidigare restaureringar, både till utstockning och ytputs – trolig tillkomstperiod är 1972. På de flankerande, trekantiga väggfälten bilades all cementbaserad ytputs bort, medan stora delar av utstockningen fick lämnas (fig. 12 och 13) eftersom denna – vid borttagandet – tog med sig substantiella delar av bakomliggande tegel. Det kunde inte avgöras om teglet utgjorde en del av originalkonstruktionen, men ingenting talade emot att så kunde vara fallet. Däremot framkom sentida håltegel i de bägge pilastrarna.

Vid uppmätning av de bägge pilastrarna kunde det konstateras att deras breddmått skiljde sig åt; den vänstra var 51 cm och den högra 56,5 cm. Det beslöts att likställa dessa under ommurningen, så att bredden hamnade på ca 54 cm.

Fig. 11. Pilastrer efter rensning av puts.

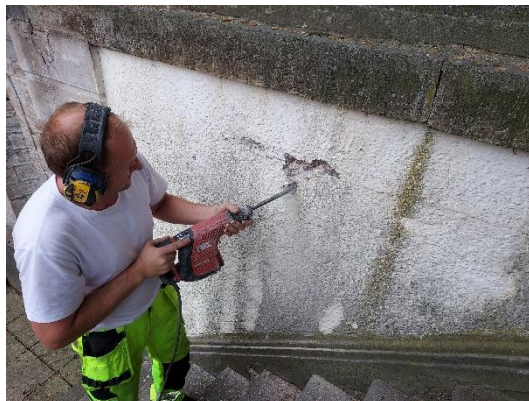
Vid försök att ta bort den cementbaserade utstockningen på väggfälten undersöktes på ett par ställen det bakomliggande teglet. Detta befanns vara mycket fuktigt och spjälkade sönder vit lätta till måttliga slag med mejsel. Något intakt murningsbruk kunde inte iakttas i anslutning till tegelstenarna – allt bruk var frostsprängt och löst, som packad sand. Detta fenomen kan ha utgjort anledning till att man en gång i tiden valt att putsa med så pass mycket cementbruk.

Fig. 12. Bortbilning av puts.

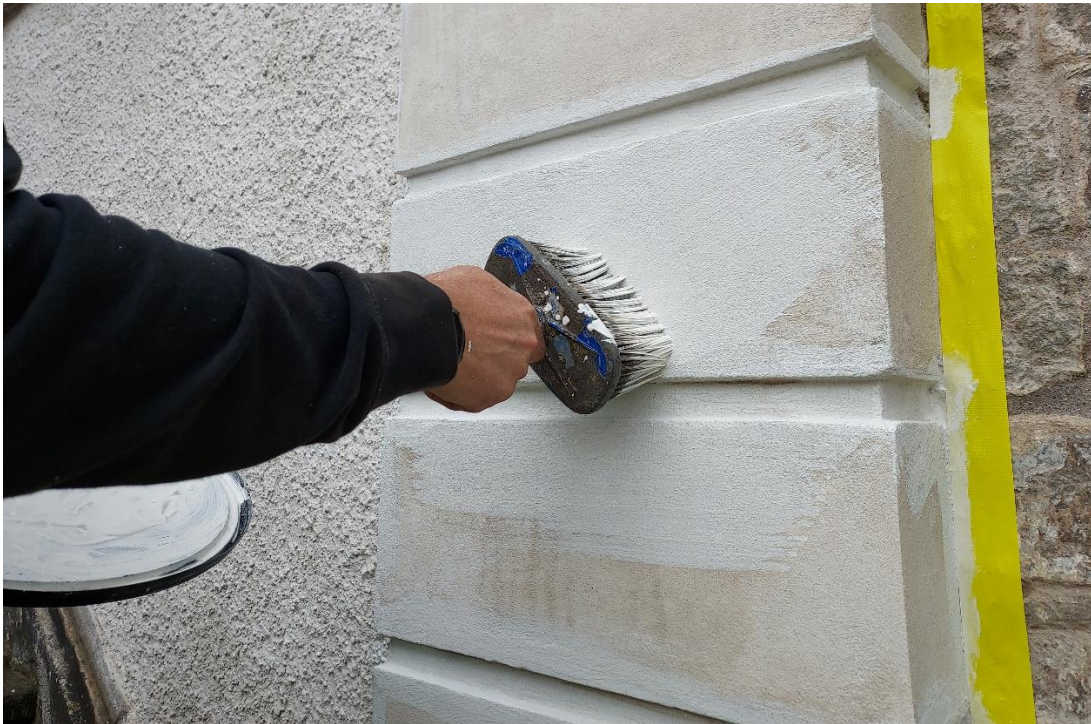
*Fig. 14. Målning.*

Samtligt putsningsarbete var färdigt 16 augusti och efter att kalkbruket fått karbonatisera i ca två veckor utfördes målning med vit kalkfärg (Sandkalk, Målar-kalk), fig. 14. Emellertid var kulöravvikelsen för stor, varför det beslöts att om-måla med en annan färg (Kalkfärg Special, Målar-kalk), vilket skedde under slutet av oktober (sjukdom fördröjde arbetet).

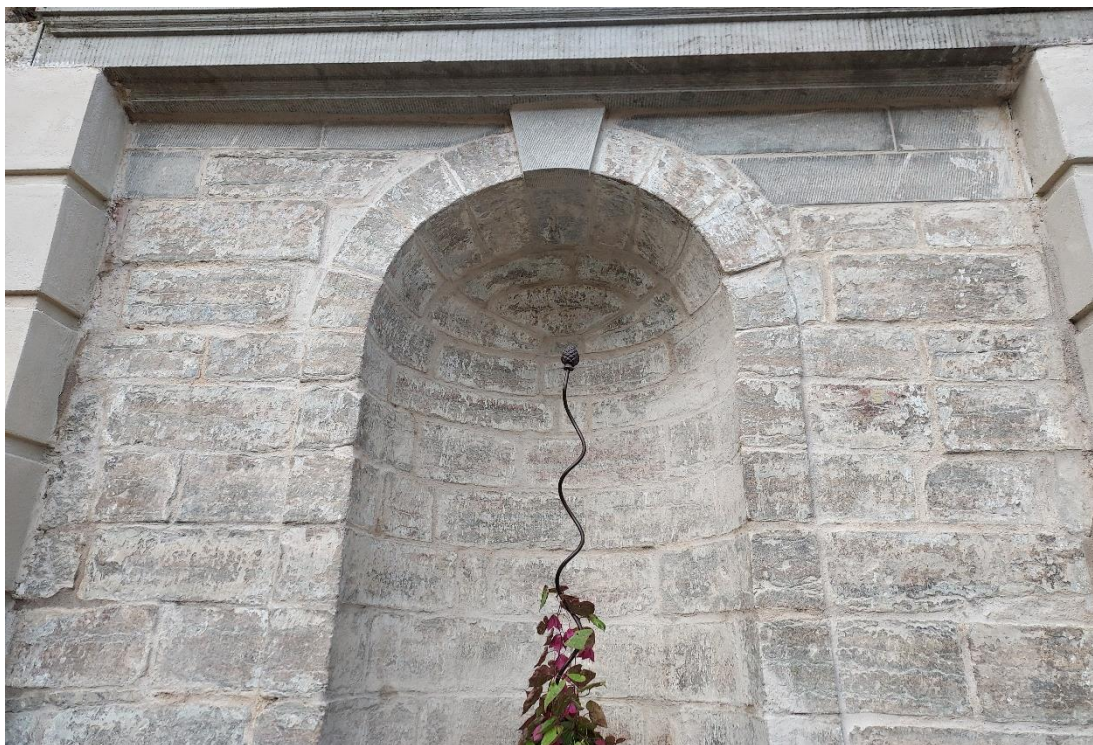
*Fig. 15. Nischen omfogad.*
