Rapport 2022:44

Djurtorp 3:26 - renovering av farstukvist

Antikvarisk medverkan, 2022

Antikvarisk medverkan, 2022
Hjortsberga socken
Ronneby kommun
Blekinge län

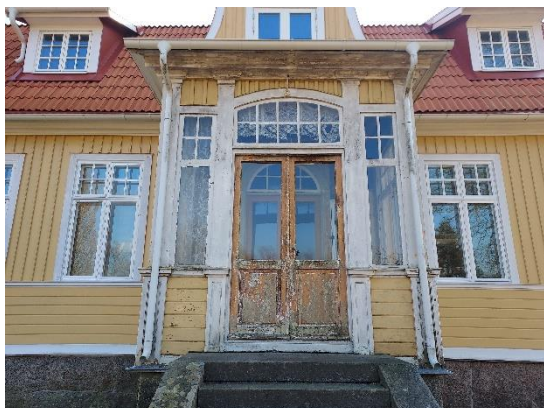
Fig. 2. Farstukvisten före arbetet.

Samtliga fönsterbågar på verandan, samt den yttre och inre pardörren med tillhörande överljusfönster, har restaurerats i verkstadsmiljö. Befintliga järndetaljer har rengjorts och återanvänts. Reparationsarbeten har utförts på en fönsterkarm och på ytterdörrens bägge dörrblad.

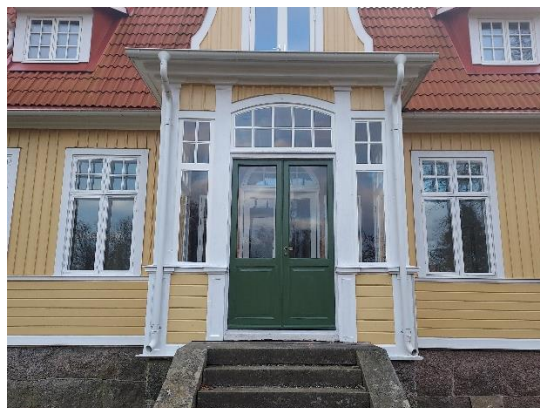
Fig. 3. Efter arbetet.

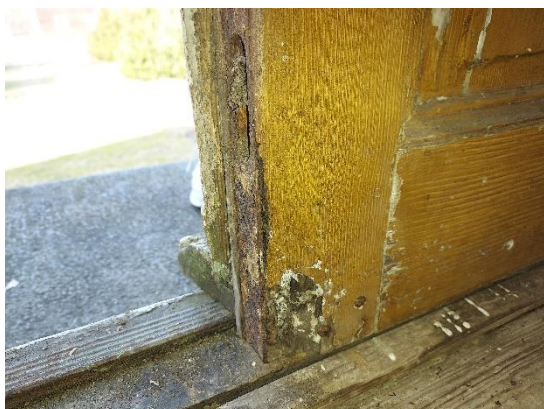
Fig. 4. Ytterdörren, detalj, innan arbetet.

Dörrbladen måleribehandlades enligt ovan; ytterdörren med linoljefärg i grön kulör (Engwall o. Claesson, halvblank, utvändig linoljefärg, NCS 6717-G28Y) och innerdörren likt fönstrens vita kulör. Innan målning av ytterdörren skedde rensning från gamla spik, omkilning av ramverken samt byte av vattbrädor och speglar, inkl. fästlistor (stora delar av ytterdörren var angripen av trämask). De nya vattbrädorna fästes med hjälp av träpluggar. Samtligt nytt virke bestod av tätvuxen fur med hög densitet. Befintliga järndetaljer, såsom bladreglar och gångjärn, återanvändes.

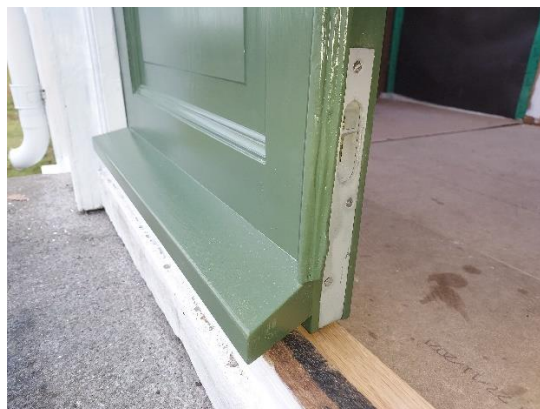
Fig. 5. Efter arbetet.

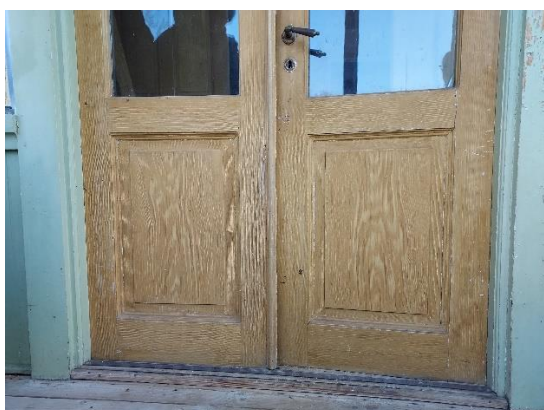
Fig. 6. Innerdörren, innan arbetet.

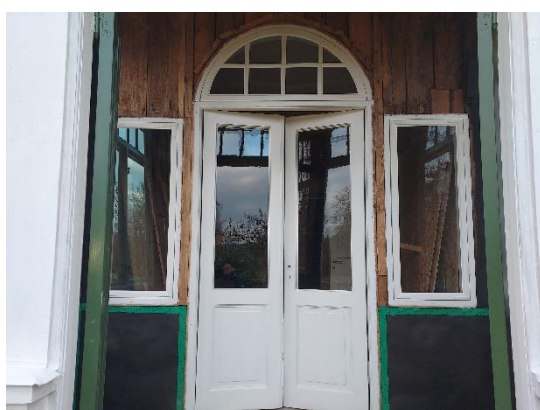
Fig. 7. Efter arbetet.

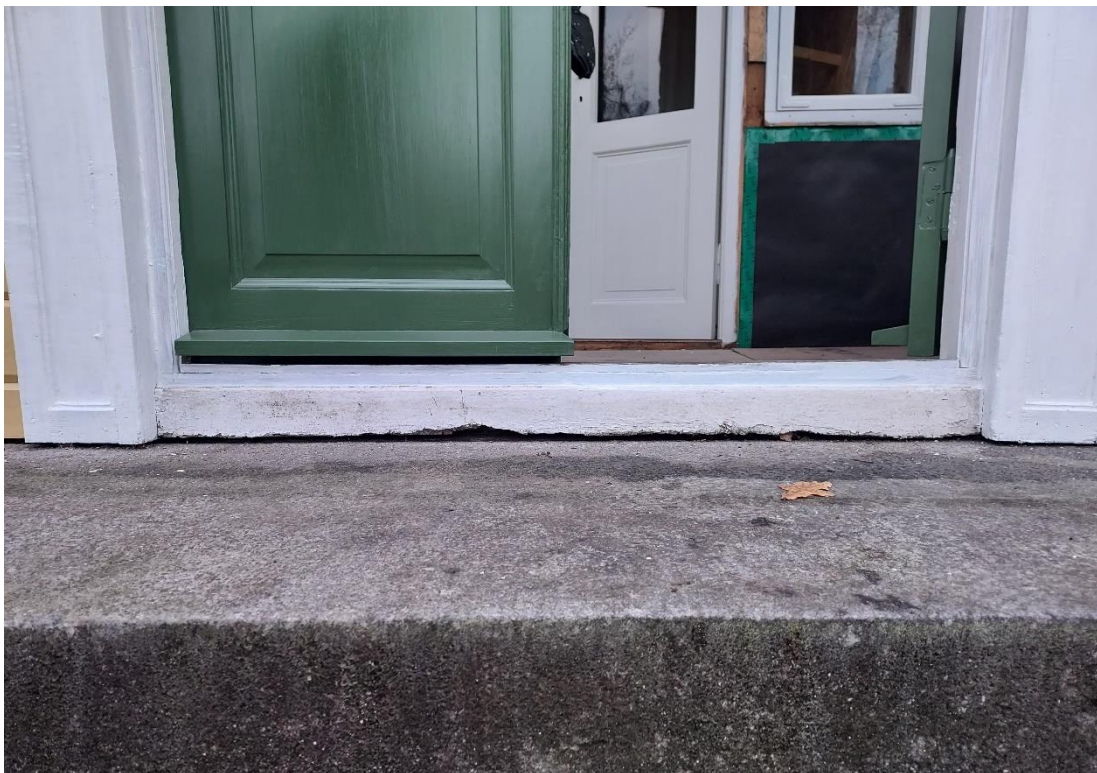
På ytterdörrens utsida, i mötet mellan tröskel och ovalsittande vattbrädor, finns en glipa som bör täckas med en borstlist (fig. 10). Risken finns annars att slagregn och yrsnö väter främre delen av tröskeln. Vatten på detta parti kan med blåstens hjälp rinna bakåt, inåt och – i värsta fall – vidare ut på golvet.

Fig. 9. Vy mot ytterdörrens tröskel. Notera glipan mellan tröskel och vattbräda, som bör täckas med borstlist.

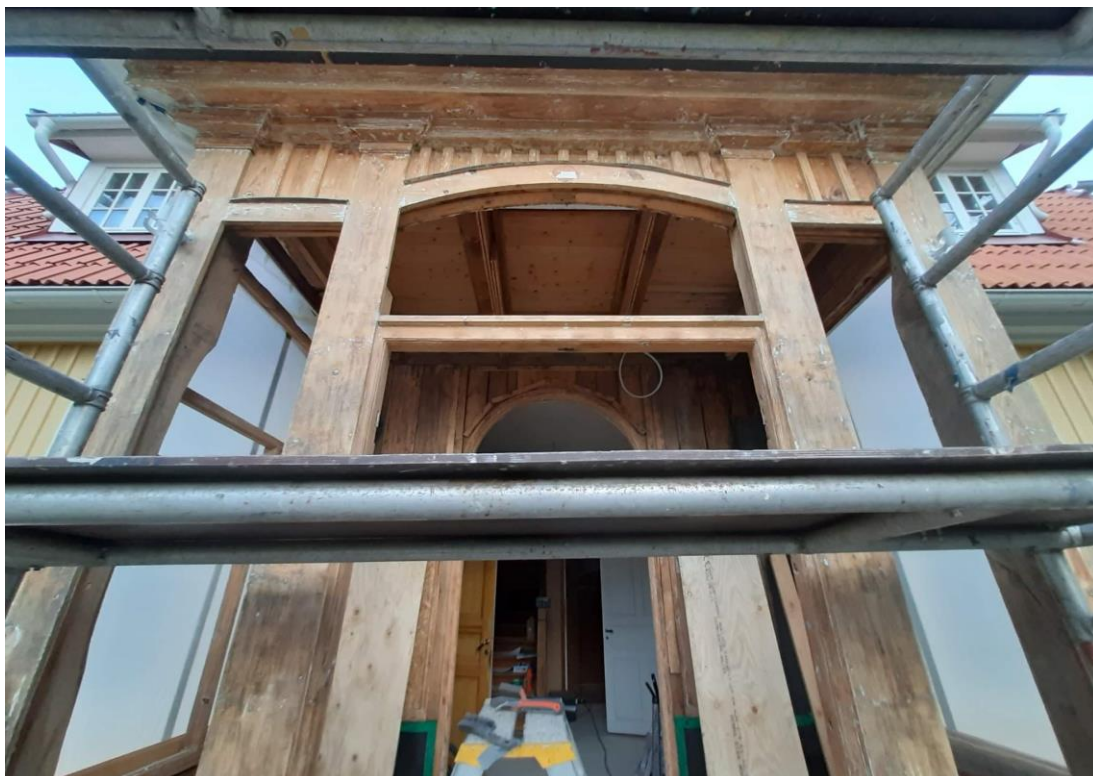
Fig. 10. Arbetsbild. Fönster och dörrar urtagna. Foto Lina Olsson och Daniel Prado.

Arbetet med fönsterbågarna och dörrbladen, inkl. en av fönsterkarmarna, utfördes av entreprenören i verkstadsmiljö. Övriga fönsterkarmar restaurerades på plats av fastighetsägarna.

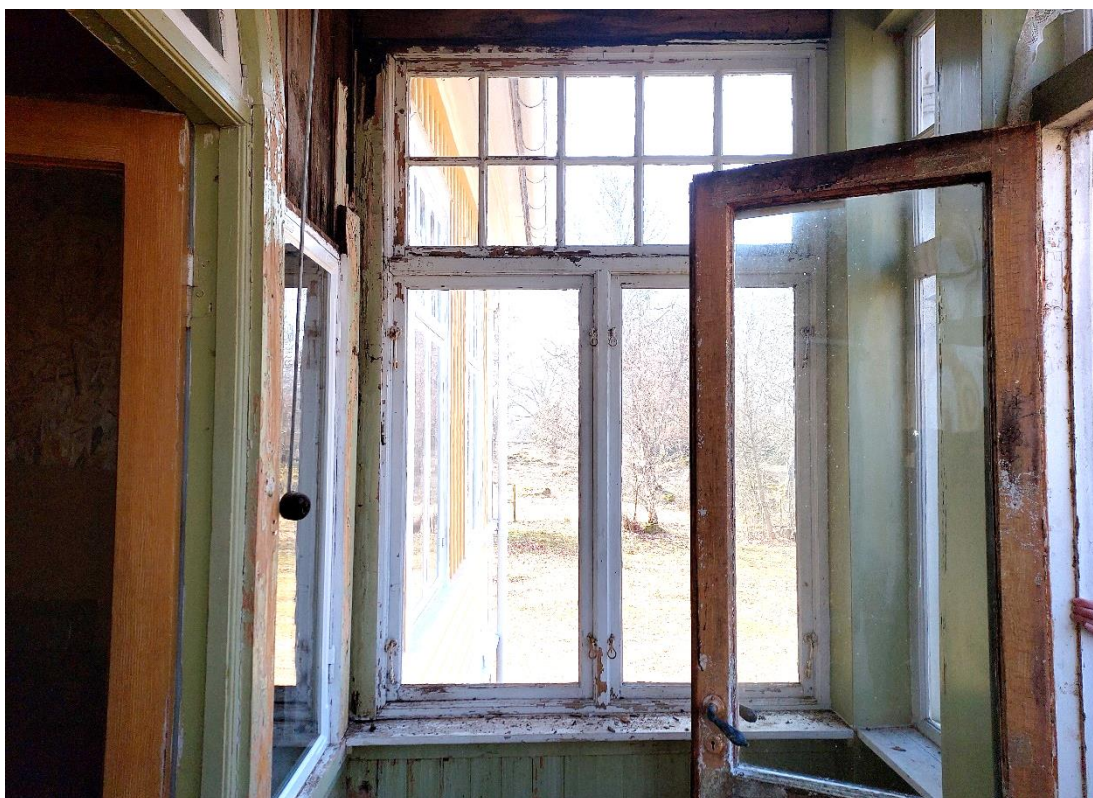
Fig. 11. Södra fönstret, innan arbetet. Jämför med fig. 12.

Ena karmen reparerades till ca 75 % med tätvuxen fur. Övriga karmar skrapades rena från färg och ommålades likt fönsterbågarna. Innan målning isolerades knastar med schellack.,

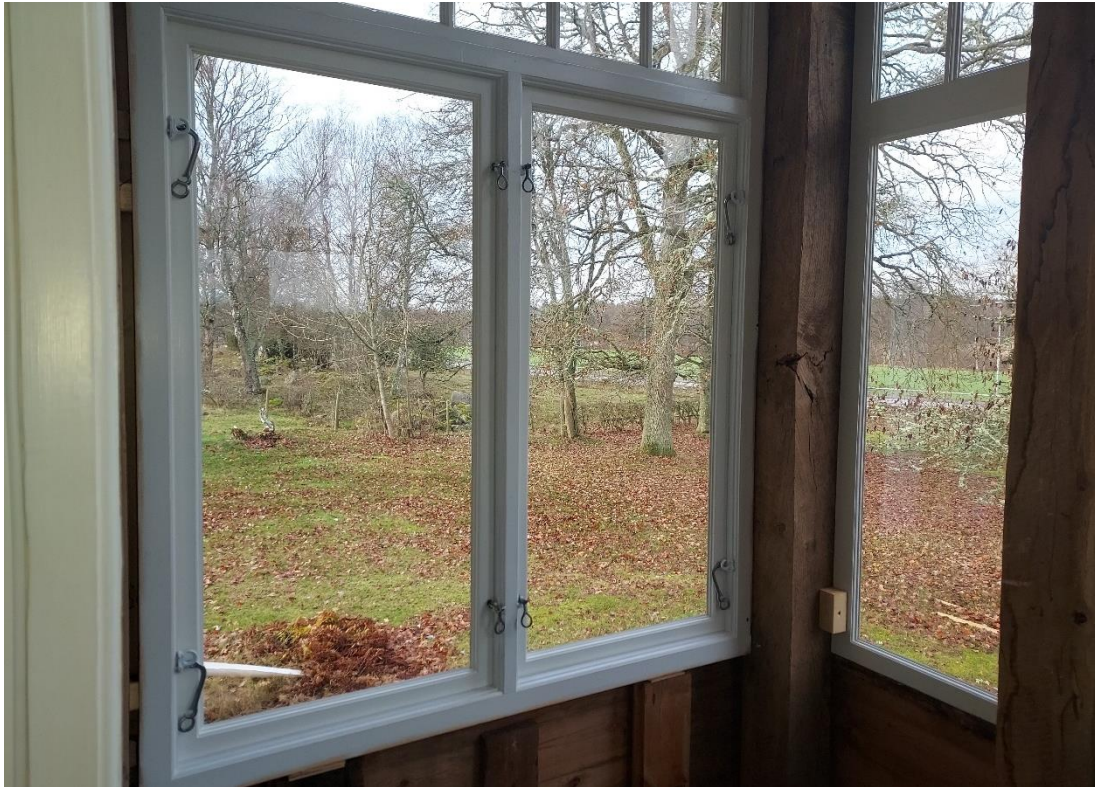
Fig. 12. Södra fönstret, efter arbetet.
