BLEKINGE MUSEUM

Rapport 2019:4

Arkeologisk utredning inför anläggande av VA-ledning i Mörby

Mjällby socken
Sölvesborgs kommun
Blekinge län

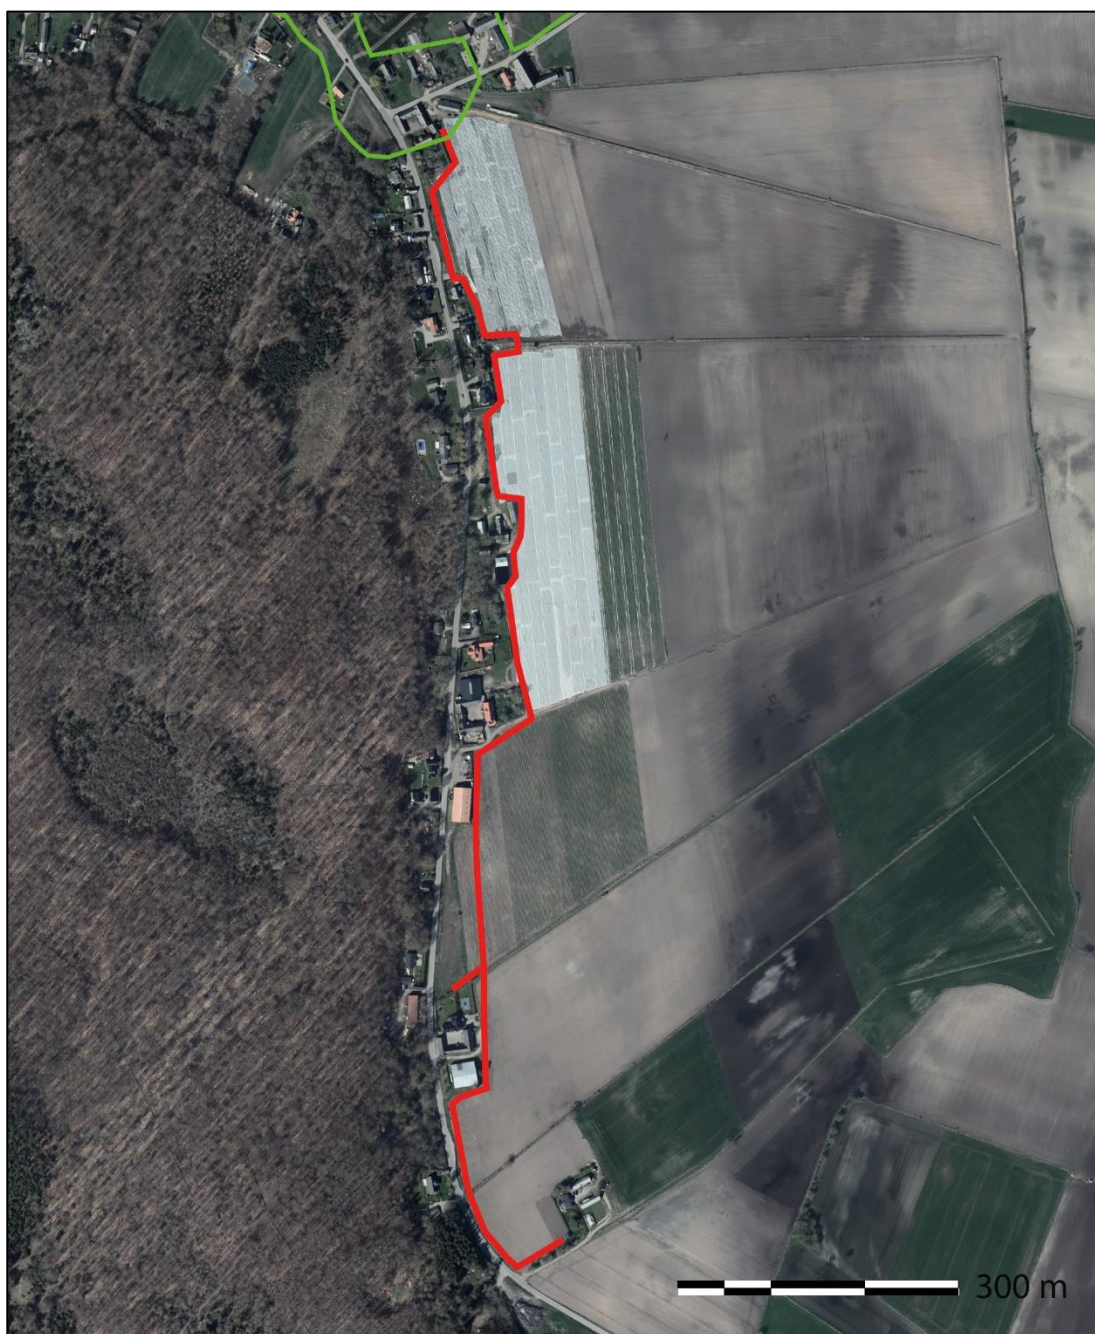
Figur 2. Ledningssträckan markerad med rött. Grön polygon markerar RAÄ Mjällby 122.

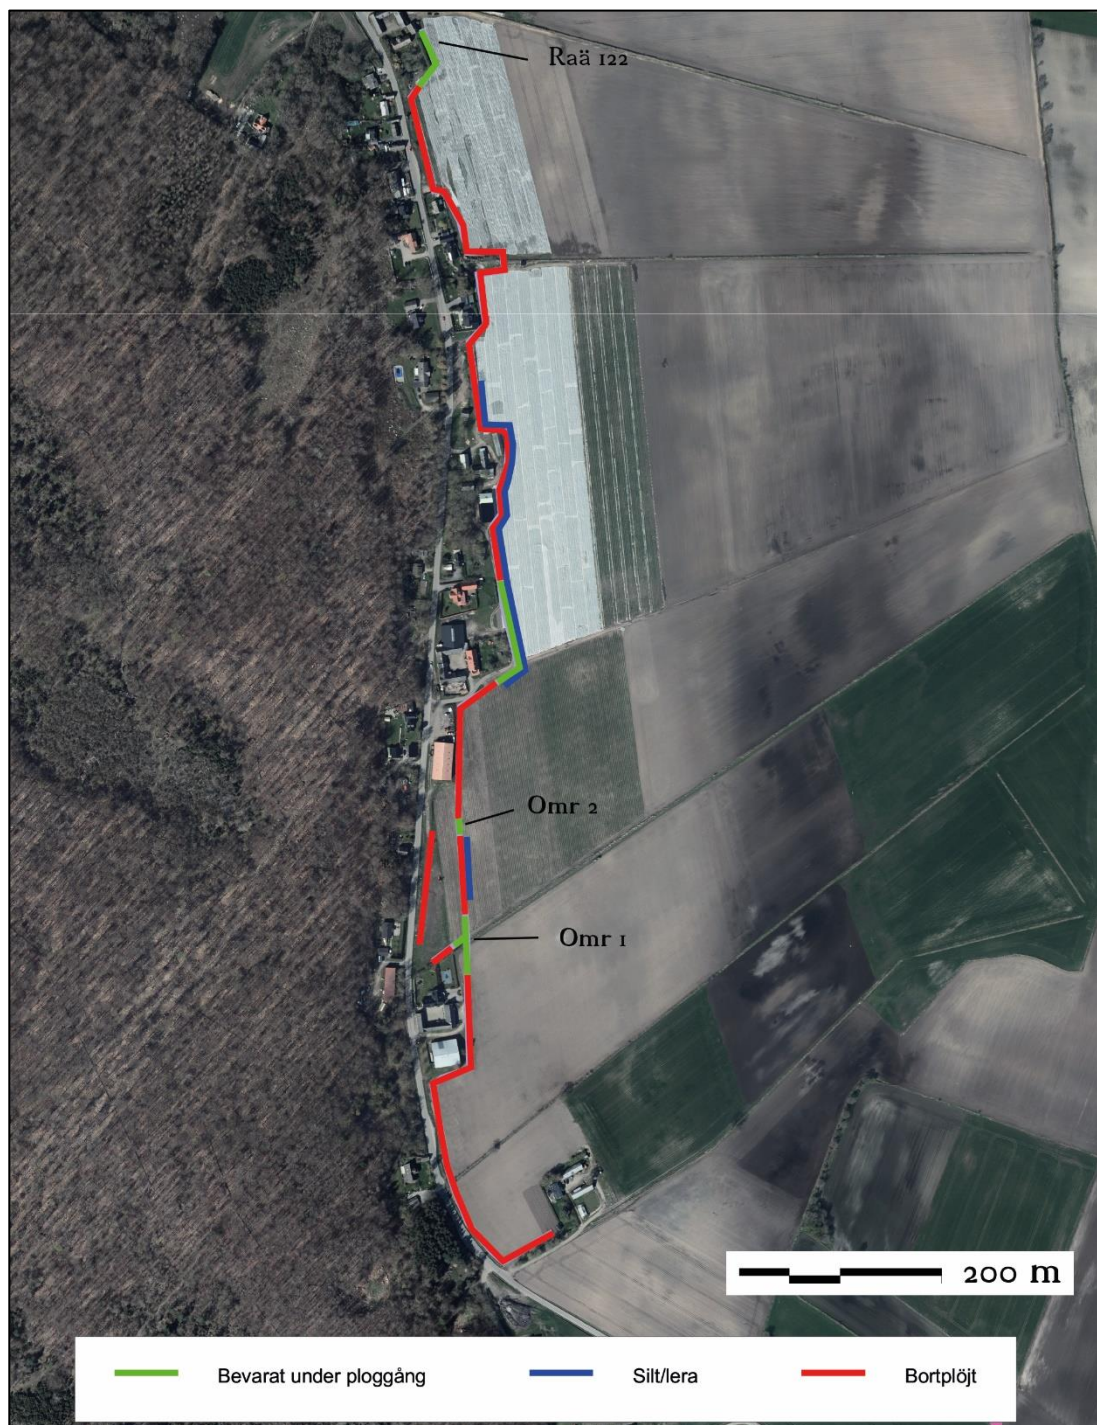
Figur 3. Tolkning av bevarandeförhållanden och markens beskaffenhet utifrån sökschaktningen. Som framgår av bilden karaktäriserades huvuddelen av sträckan av dåliga bevarandeförhållanden på grund av bortplöjning. Delar av sträckan var också dåligt dränerad. Man kan notera att fornlämningar påträffades på samtliga ytor som var någorlunda väl-dränerade och ej plöjda till alven. Sannolikt har alltså utredningen inte belagt inom vilka ytor förhistoriska aktiviteter skett. Snarare har utredningen resulterat i att två relativt oskadade ytor inom området kunnat beläggas.

ett missförstånd angående ledningssträckningen grävdes tre schakt (18 – 20) utanför arbetsområdet. Inget av antikvariskt intresse påträffades i dessa schakt. Enligt undersökningsplanen skulle utredningen endast avgränsa fornlämningar inom arbetsområdet. Två ytor (figur 3) kom dock att undersökas med en högre ambitionsnivå (schakt 21, 22, 29 och 32) (bilaga 2). Inom dessa ytor undersöktes ett mindre antal anläggningar och kolprov togs för ¹⁴C-datering. Undersökningen utfördes inom ramen för befintlig budget och godkändes av såväl länsstyrelsen som Sölvesborgs Vatten och Energi AB. Avvikelsen föranleddes av att lämningarna hade en vetenskaplig potential och återfanns i områden där arbetsområdet endast var marginell bredare än de befintliga utredningsschakten. En förundersökning hade alltså endast resulterat i att schakten öppnats på nytt för att undersöka samma anläggningar som redan dokumenterats. Vid en eventuell förundersökning hade de dock varit mer skadade än vad som var fallet vid utredningen.

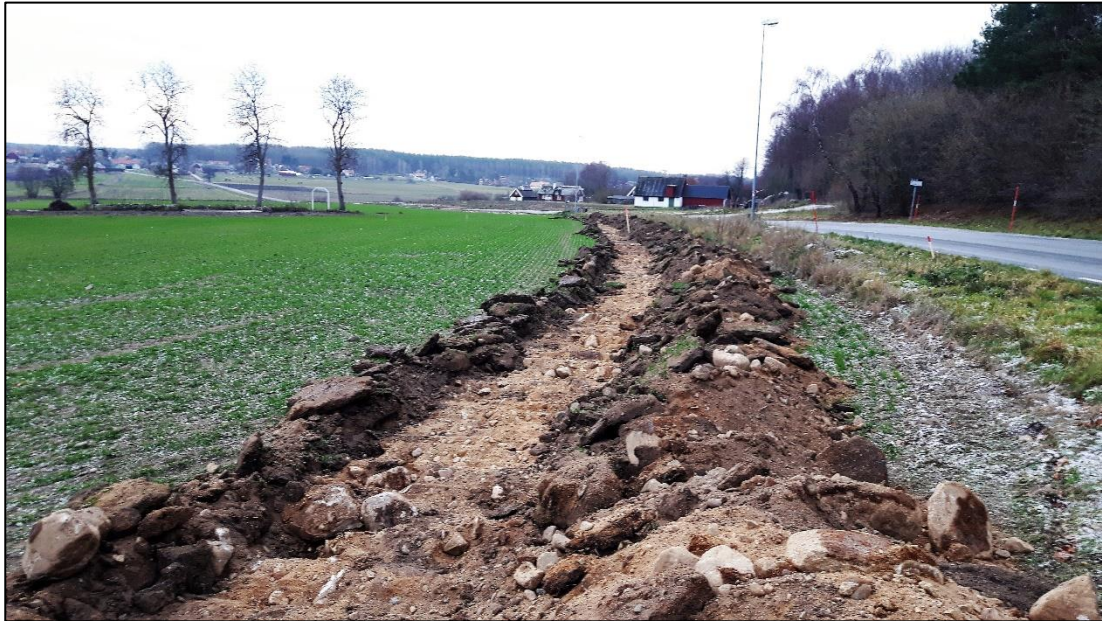
Figur 4. Schakt 28 i den södra delen av utredningsområdet fotograferad mot söder. Liksom huvuddelen av de schakt som undersöktes var ytan plöjd ned till alven. Två härdrester påträffades, men på grund av den djupa plöjningen går det inte att dra några säkra slutsatser om förhistoriska aktiviteter på platsen. (Foto: Carl Persson)

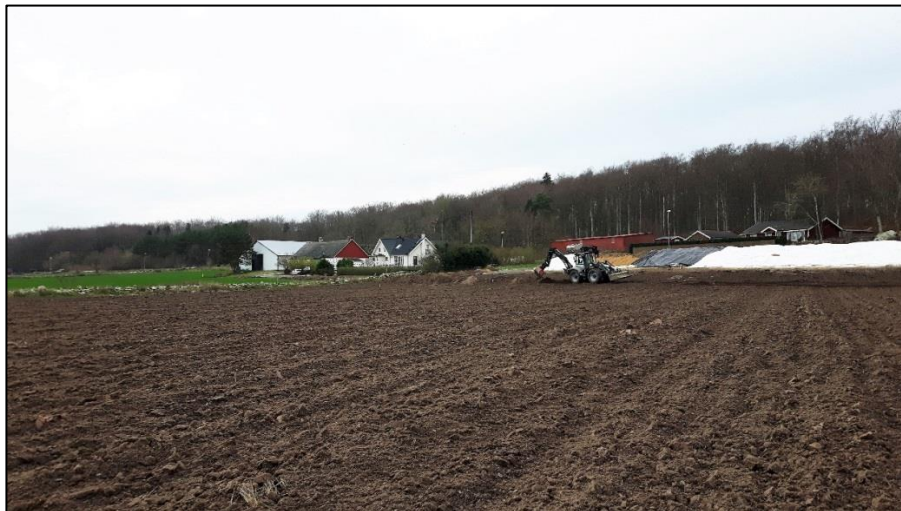
Figur 6. Område 1 fotograferat mot SV. Till vänster om traktorgravaren återfinns schakt 29 och bakom stengårdsgården schakt 22. Schakt 21 löper parallellt med buskaget framför huset. Området är beläget på svag förhöjning. (Foto: Carl Persson)

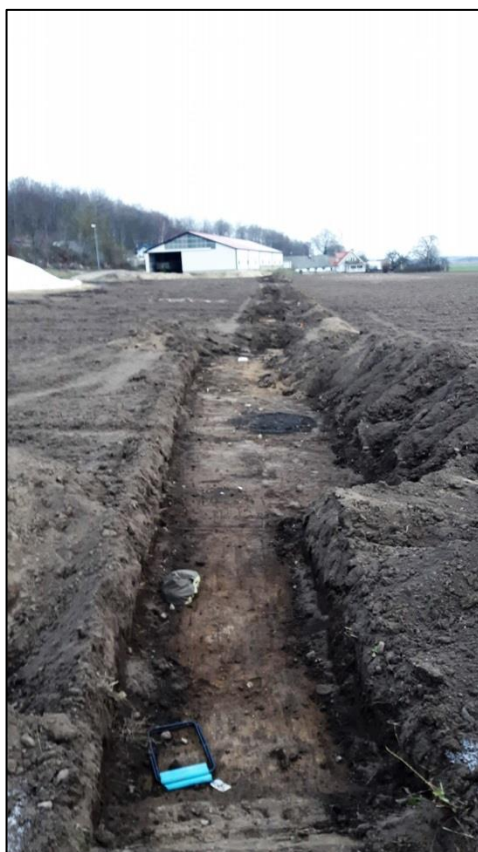
Figur 7. Schakt 29 fotograferat mot norr. Den större svarta härden vid utvidningen är H 20. Schaktbotten är inte påverkad av plöjning. Norr om schaktet löpte en elledning varför schaktet inte förlängdes. (Foto: Carl Persson)

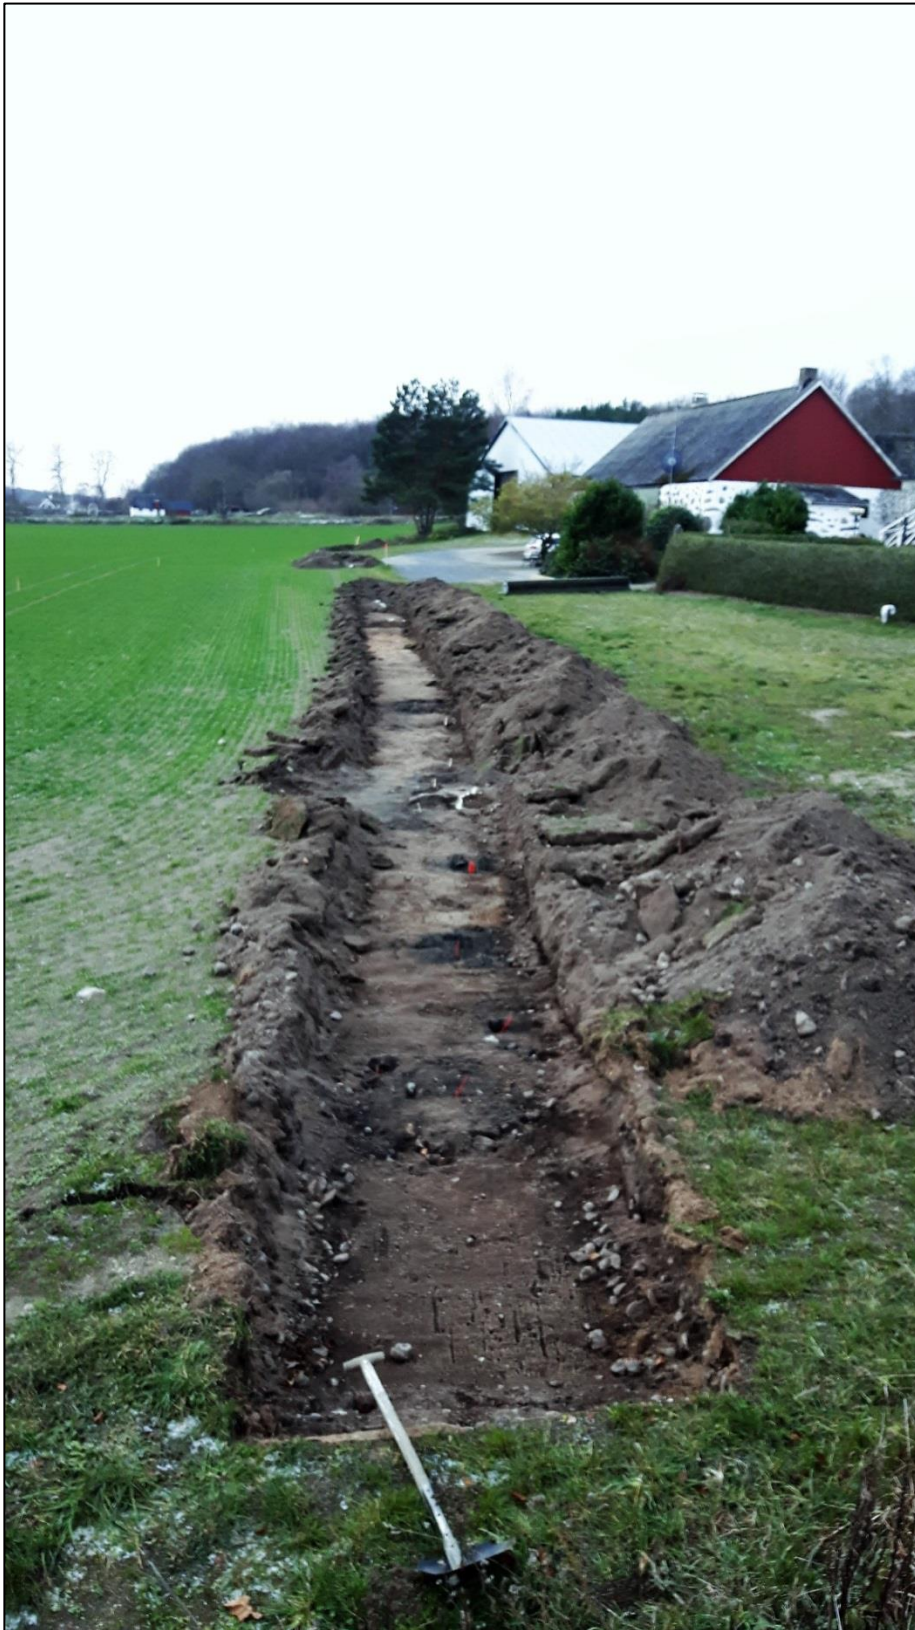
Figur 8. Schakt 22 fotograferat mot söder. Man kan notera att schaktets norra del inte är nedplöjd till alven. (Foto: Carl Persson)

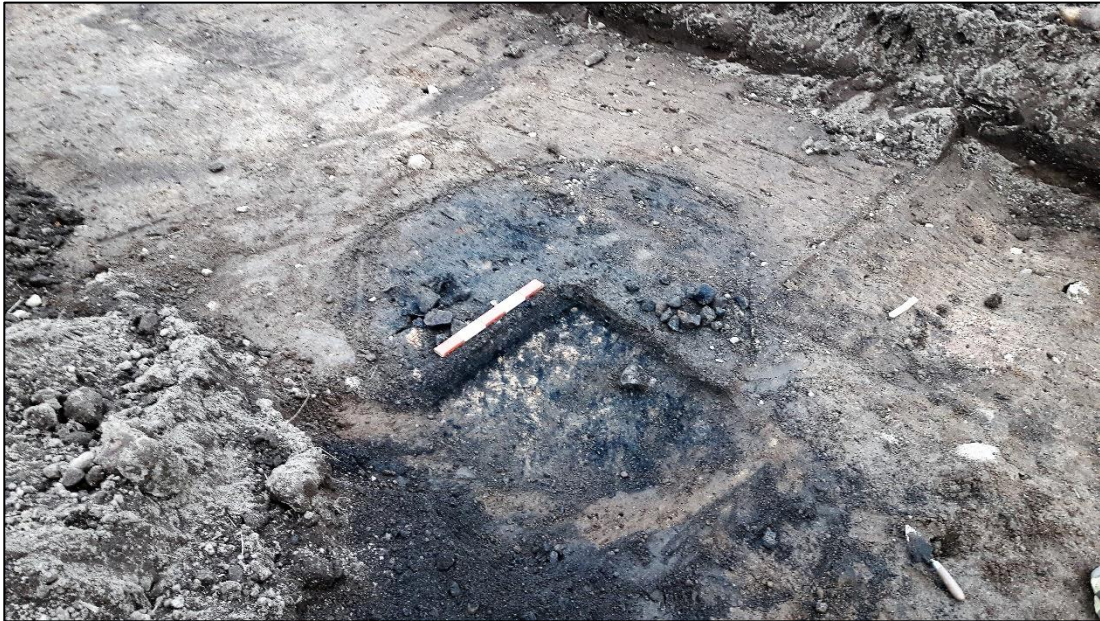
Figur 9. Den ^{14}C -daterade härden H 20. Härden återfinns ovan en lerlins med ett betydande djup. Det rör sig alltså inte om en ugnskonstruktion. Ved från hassel påträffad i härden daterades till förromersk järnålder (370 – 160 f Kr (95.4%))
(Foto: Carl Persson)

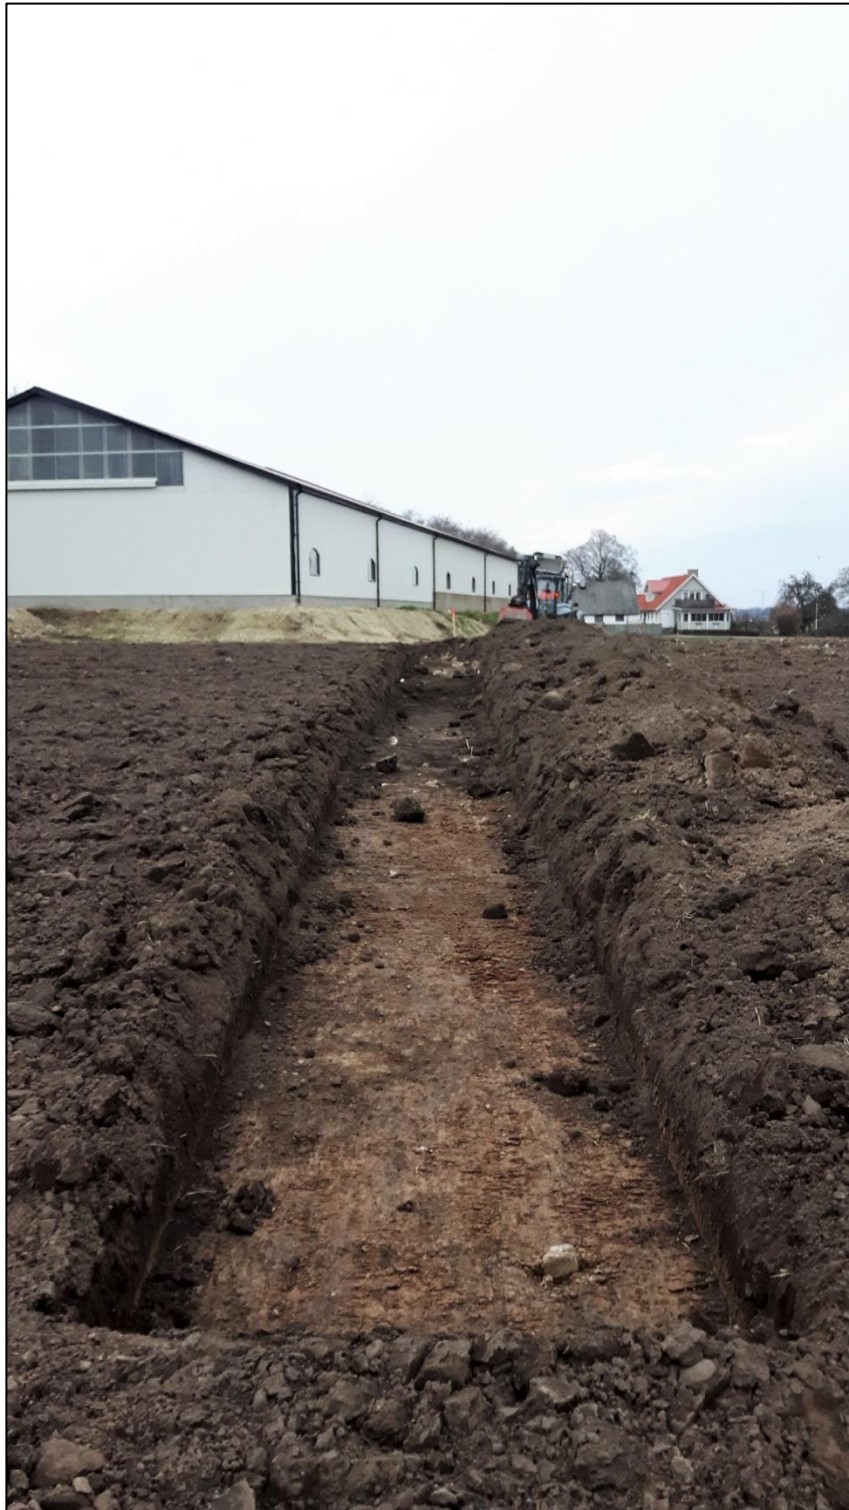
Figur 11. Schakt 32 fotograferat mot norr. I den södra delen återfinns lera/silt varefter schaktbotten övergår till en sandigare fraktion. I denna del av schaktet påträffades anläggningar och fynd. Schaktets norra ände var helt nedplöjd. (Foto: Carl Persson)

Att de tre anläggningarna i område 2 hört till en större boplats framgick tydligt eftersom härdarna endast påträffades i den väldränerade delen av schaktet som inte var bortplöjd (figur 11). Sannolikt utgör härdarna ytterkanten av en större boplats som fortsatt åt norr. Anläggning H 25 undersöktes varvid en förhistorisk keramikskärva påträffades (fnr 2) (figur 5). På ytan av anläggningen söder om H 25 påträffades ytterligare en keramikskärva och ett avslag av Kristianstadflinta (fnr 3 och 4). Anläggningens karaktär är något oklar. Mängden skörbränd sten talar för att det rör sig om en härd. Av profilen framgår dock att skärvstenen förekommer koncentrerat i en större nedgrävning (figur 12). Möjligen kan anläggningen vara ett större stolphål i en grop som fyllts med skörbränd sten. Förekomsten av flera anläggningar och förhistorisk keramik tyder dock på att anläggningen bör förstås i ett boplatssammanhang. Träkol från anläggningen daterades till mellersta delen av bronsåldern (1210 - 970 f kr (95.4%)). Kunskapen om boplatser från denna tidsperiod på Lister är begränsad.

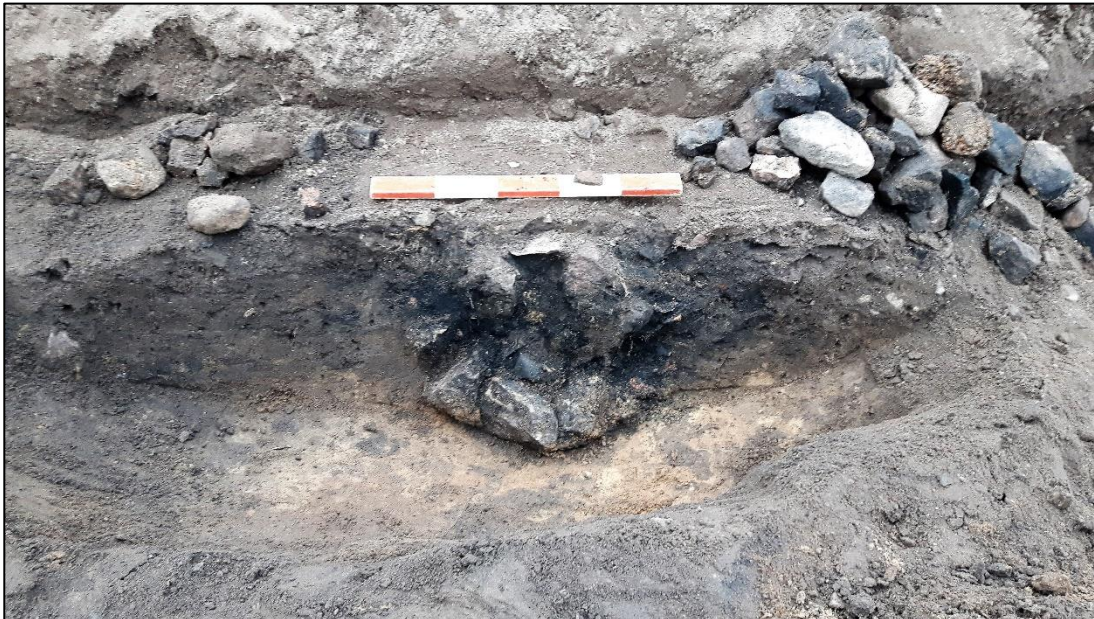
Figur 12. Den ^{14}C -daterade härden H 25. Möjligen kan anläggningen vara ett större stolphål i en grop som fyllt med skörbränd sten. På skalstocken ligger en bit förhistorisk keramik (fnr 2) Ved från kärnfruktsväxt (*Maloideae*) påträffad i anläggningen daterades till mellersta delen av bronsåldern (1210 - 970 f kr (95.4%)). (Foto: Carl Persson)
