Rapport 2022:24

## Padelbanor i Ronneby Brunnspark - ombyggnad av tennisbanor

Antikvarisk medverkan, 2022

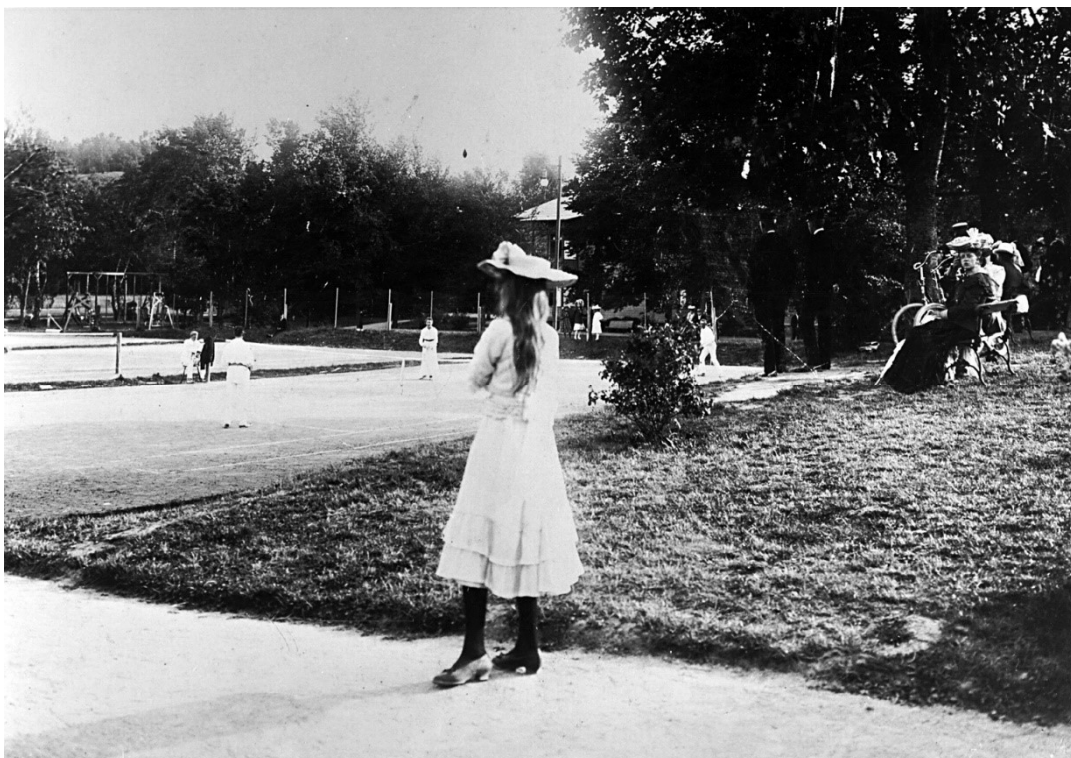
*Fig. 1. Vid tennisbanorna år 1904, vy mot söder. Taket på Villa Flora skymtar mitt i bild (foto Anton Blomberg, Blekinge museum. Vyn är förmodligen ungefär densamma som på fig. 13, 15 och 21.)*

Om de ursprungliga banorna hade gräs- eller grusunderlag är okänt, men på de äldsta kända fotografierna ser det ut som att banorna var grustäckta men avgränsade med smala remsor av klippt gräs (fig. 1 och 2). Några år in på 1890-talet uppfördes Brunshotellet längst i söder med en anslutande allékantad väg förbi tennisbanorna. Ytterligare två banor, söder om tennisbanorna, redovisades på 1905 års karta, men samtliga fem benämndes ”Idrottsplaner” (se nr 42, fig. 3).

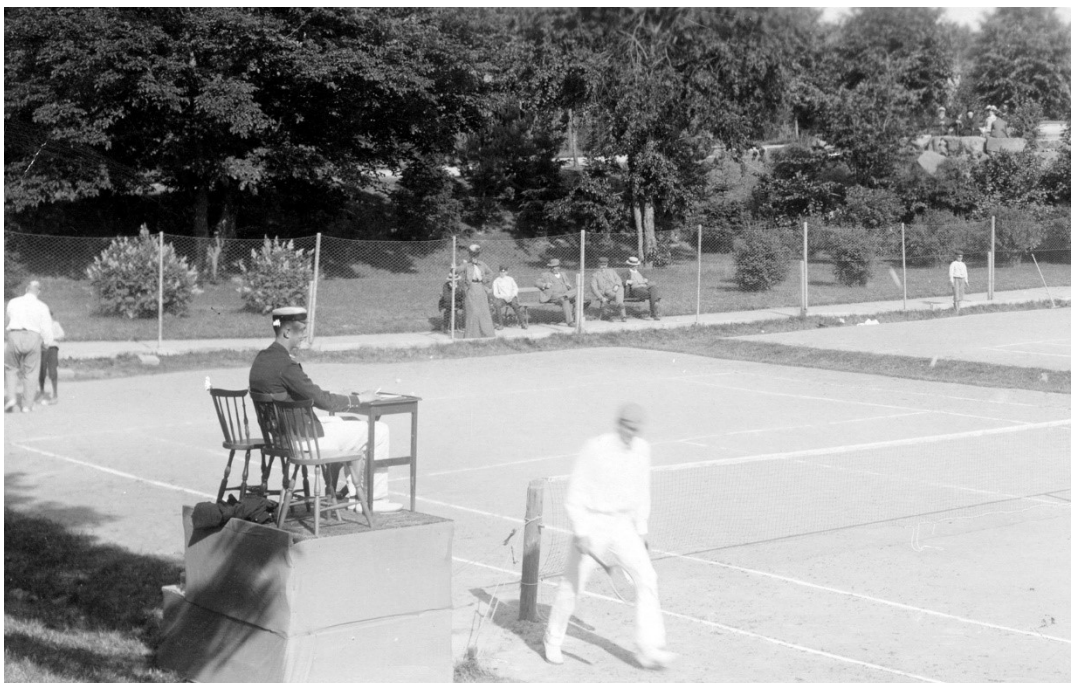
*Fig. 2. Tennisbanorna, troligtvis omkring sekelskiftet 1900 (okänd fotograf, Blekinge museum).*

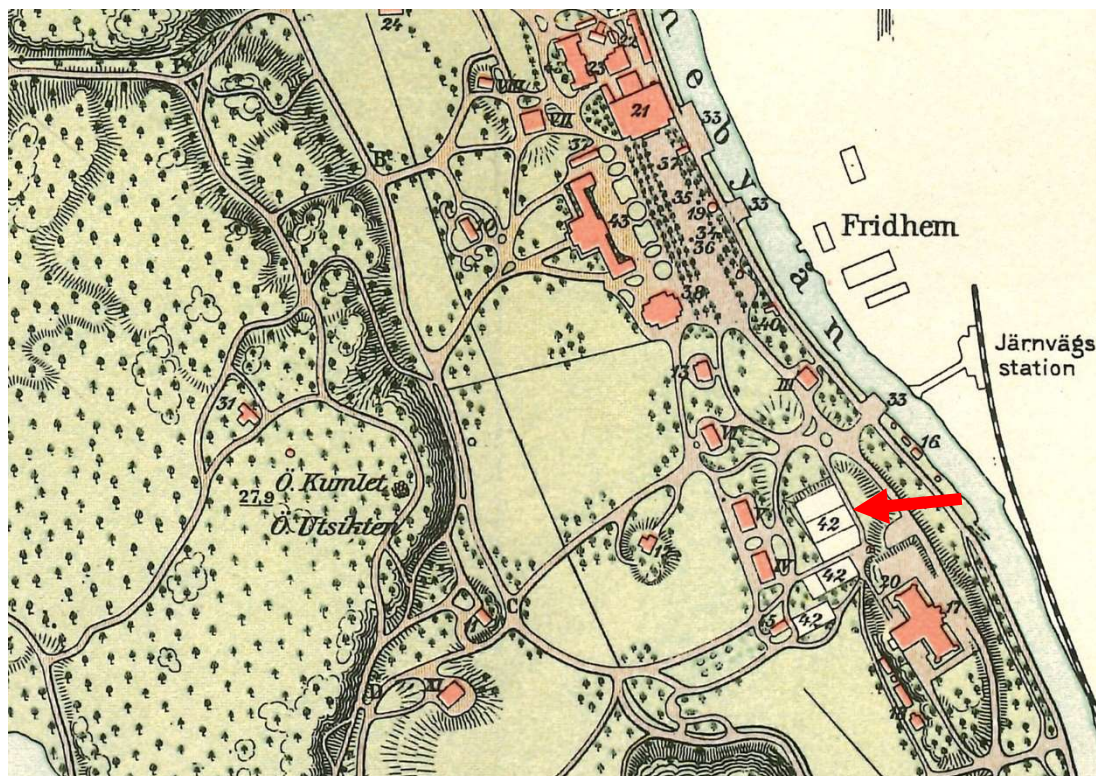
Fig. 3. Del av karta över Ronneby brunn, år 1905. De tre aktuella tennisbanorna markeras med röd pil och har nummer 42, liksom ytterligare två banor i söder. Samtliga banor med nummer 42 redovisas som ”Idrottsplaner” i den tillhörande beskrivningen.

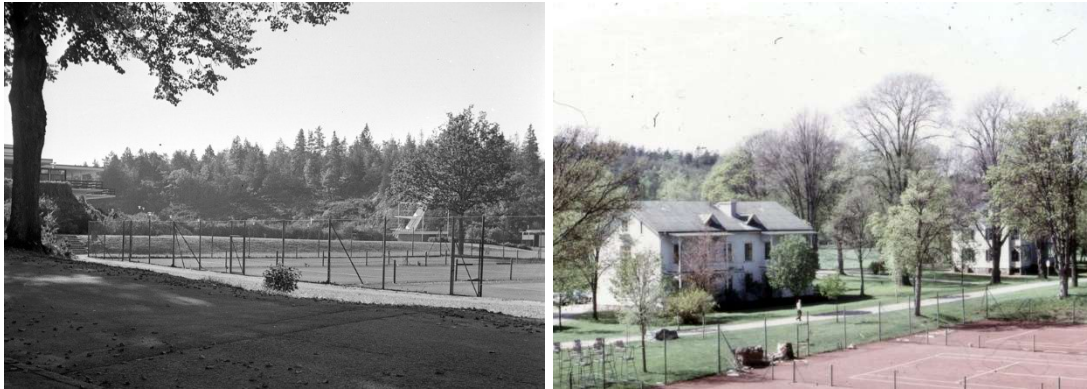
Fig. 4. Vy mot söder år 1969 (foto Karl-Axel Björkquist, Blekinge museum). Fig. 5. Vy mot väster med Villa Flora och Villa Viola i bakgrunden, år 1975 (foto Erik Orviste, Blekinge museum).

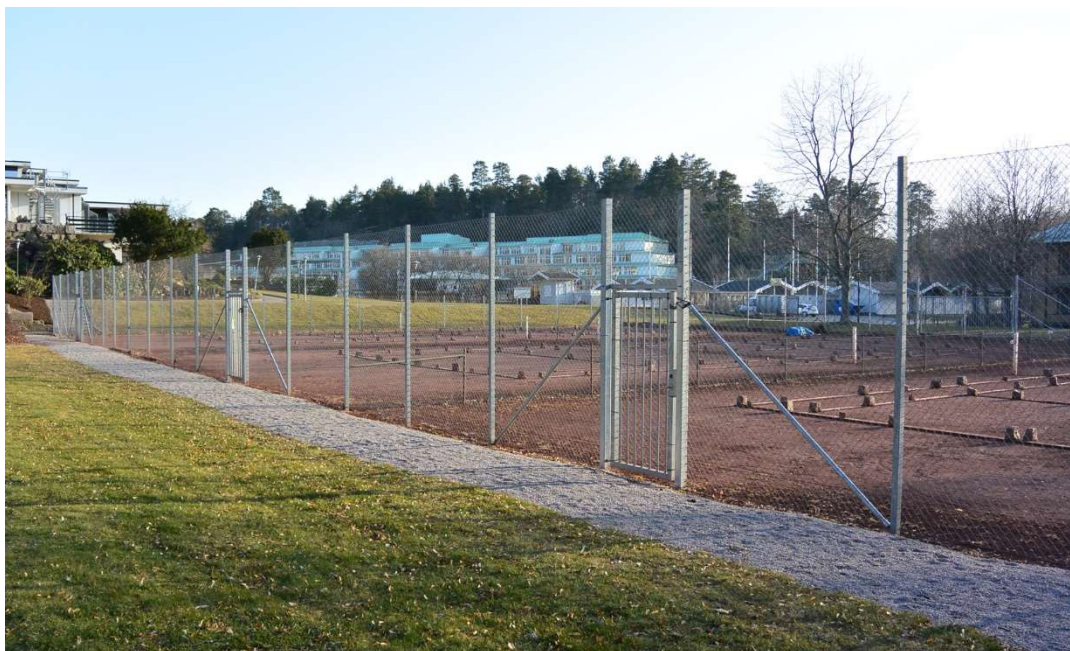
Fig. 6. Tennisbanorna, vy mot söder, före arbetet.

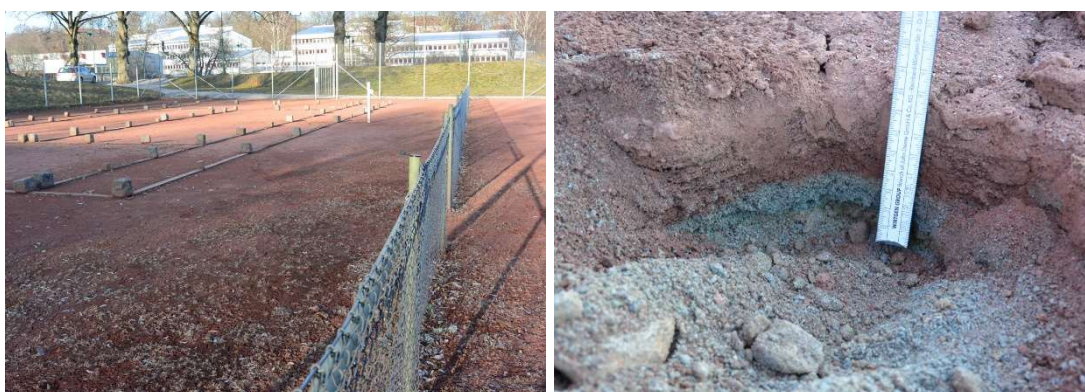
Fig. 7. Tennisbanorna, vy mot nordost före arbetet. Fig. 8. Tennisbanornas övre markskikt bestående av röggrus och bärlager.

Det övre skiktet bestående av ca 7 cm djupt lager rödgrus ovanpå äldre bärlager schaktades bort och befintligt underlag jämnades ut. Fiber- samt elanslutning för belysning till varje bana drogs utmed områdets sidor och förberedande anslutning gjordes för möjligheter att installera allmänbelysning mellan banorna. Installationerna kopplades till elskåp som placerades i sydvästra hörnet av anläggningen.

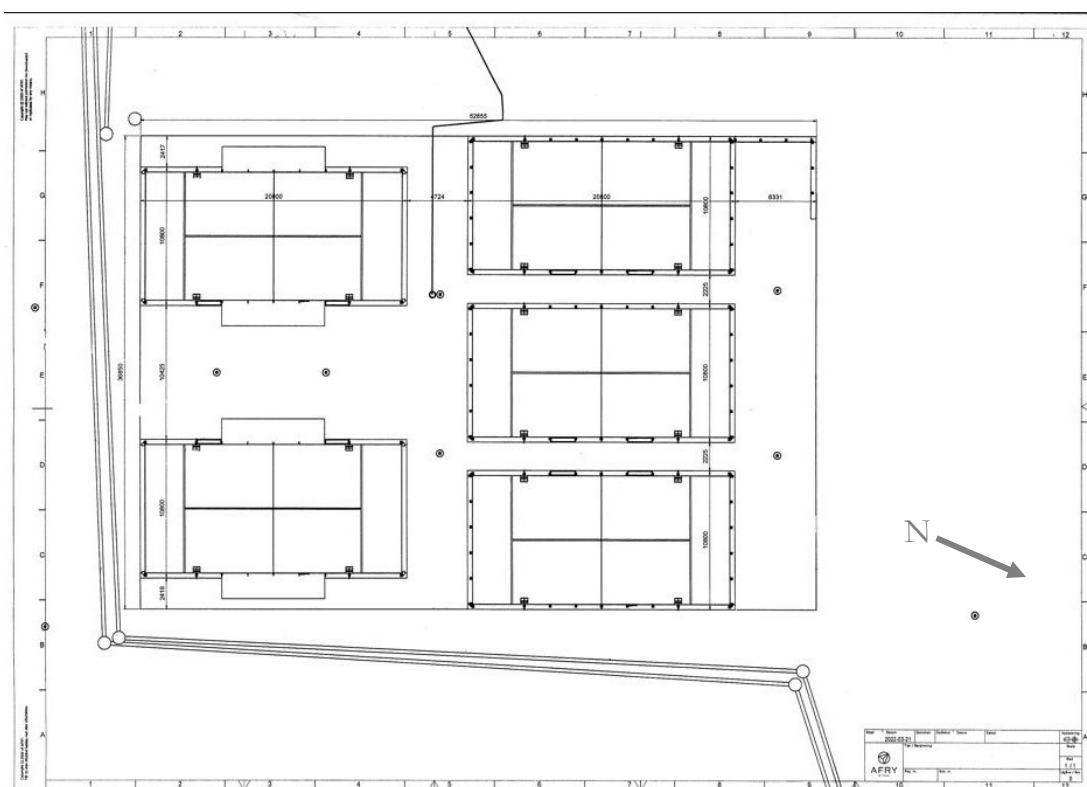
Fig. 9. Reviderat förslag (2022-03-21) med fem padelbanor inom befintlig avgränsning (AFRY).

Enligt ursprungligt förslag planerades för sex padelbanor, vilket i ett tidigt skede minskades till fem. Läs vidare under Avvikelser från arbetshandlingar. Enligt det reviderade förslaget lades fem padelbanor (var och en med måtten ca 20,8 x 10,8 m) i nordväst-sydostlig riktning inom befintligt tennisbaneområde (ca 53 x 37 m, fig. 9). I den norra delen planerades för tre banor sida vid sida, med de yttre banornas långsidor anslutande till befintlig yttre avgränsning. I den södra delen, vid den planerade huvudentrén (som vetter mot Brunnshotellet) planerades för två så kallade panoramabanor på ömse sidor om en öppen yta (10,4 m). Panoramabanorna är uppbyggda av större sammanhängande glaspartier med färre stolpar än övriga banor.

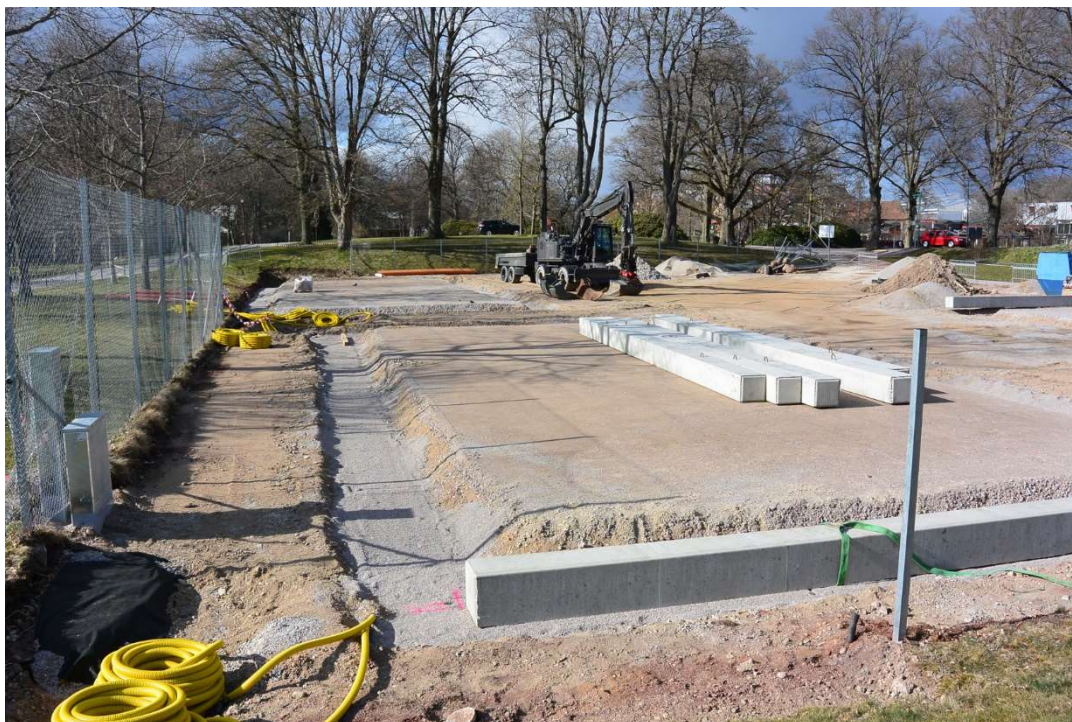
Fig. 10. Pågående schaktning och utjämning av bärlagret samt utplacering av betongbalkar kring varje padelbana. (Jfr fig. 12 och 14.)

Kring varje padelbana lades prefabricerade betongramar (40 x 40 cm, fig 10 och 11) som fundament för nät och glasväggar. Inom de planerade banorna samt ytorna utanför kompletterades befintligt dränerande bärlager (0–90 mm) till ett ca 30 cm djupt lager som täcktes med ett övre, ca 6 cm djupt dränerande bärlager (med mindre fraktion, 0–18 mm) som packades hårt. Ovanpå det dränerande bärlagret inom banorna lades 4 cm dräneringsasfalt som är genomsläppligt för regnvatten. På omgivande ytor utanför banorna lades motsvarande lager vanlig asfalt.

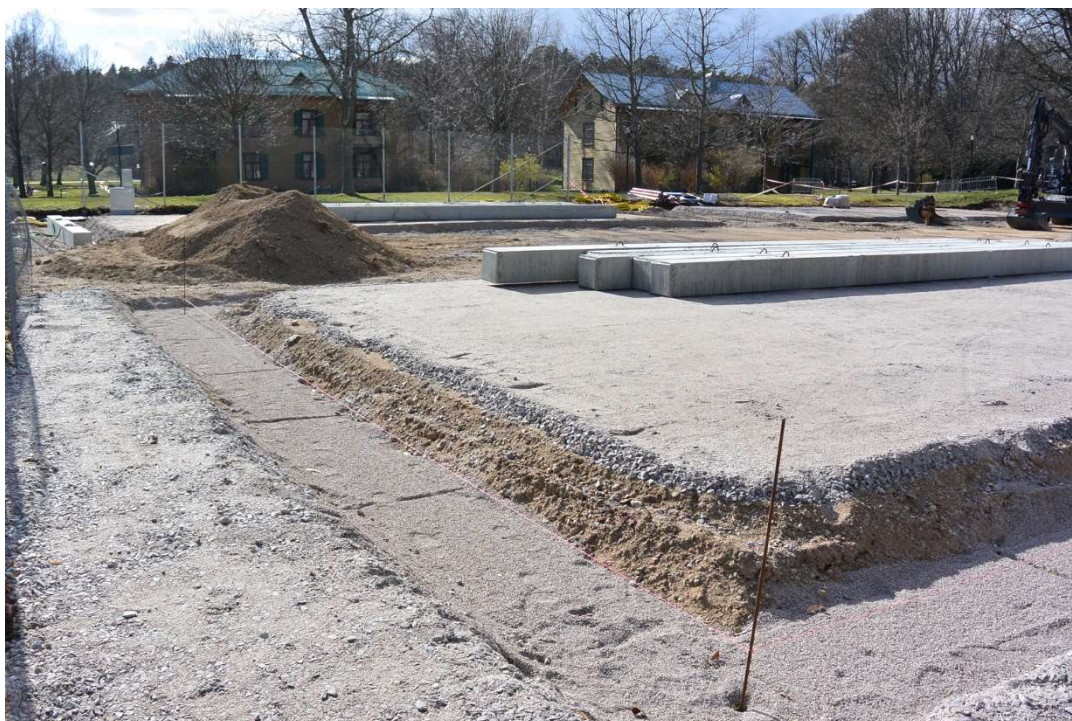
Fig. 11. Pågående markarbeten, vy mot väster.

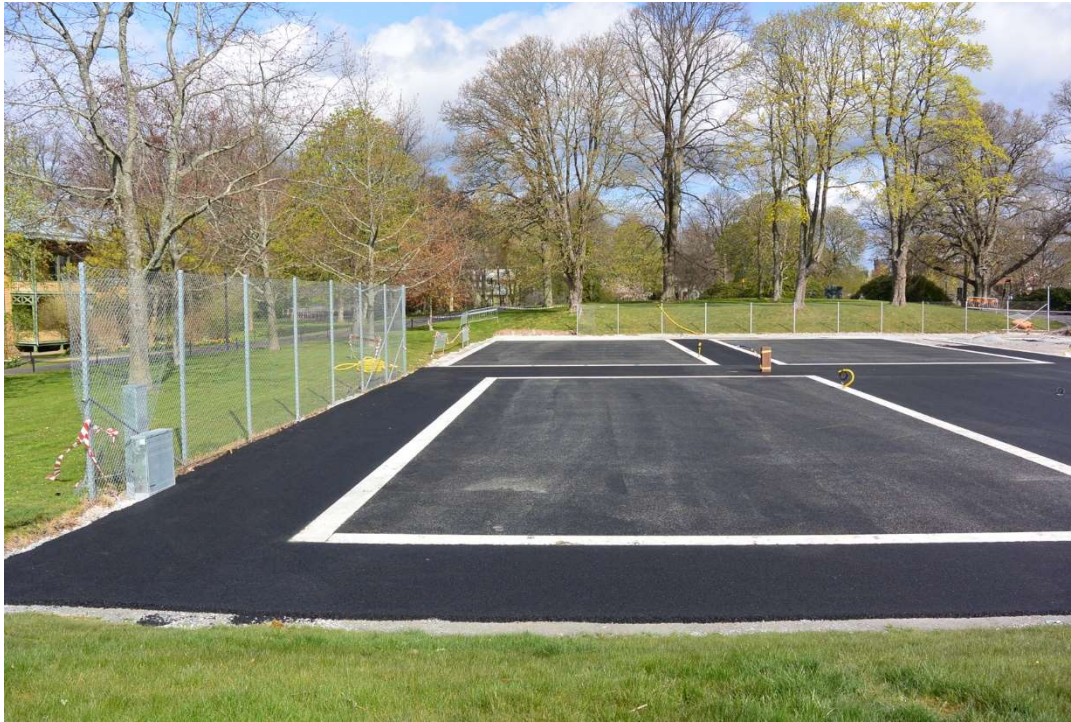
*Fig. 12. Betongramarna är på plats och padelbanorna har täckts med dräneringsasfalt, övriga ytor med vanlig asfalt. (Jfr fig. 10 och 14.)*

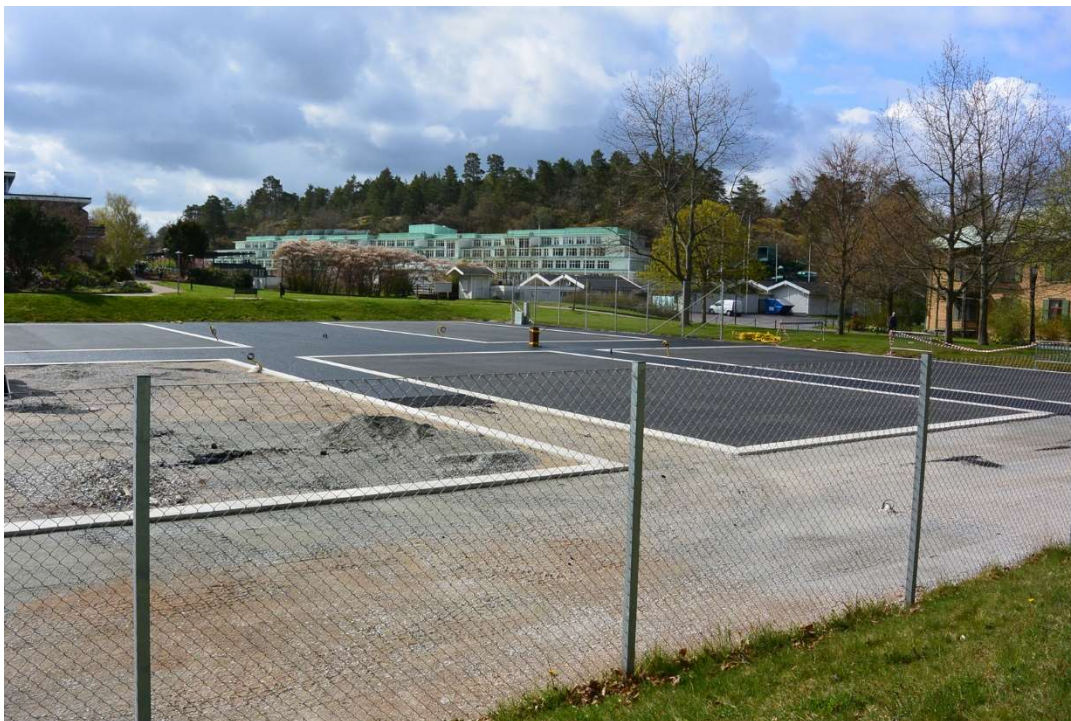
*Fig. 13. Pågående markarbeten och asfaltering, vy mot söder (Jfr fig. 15 och 21.)*

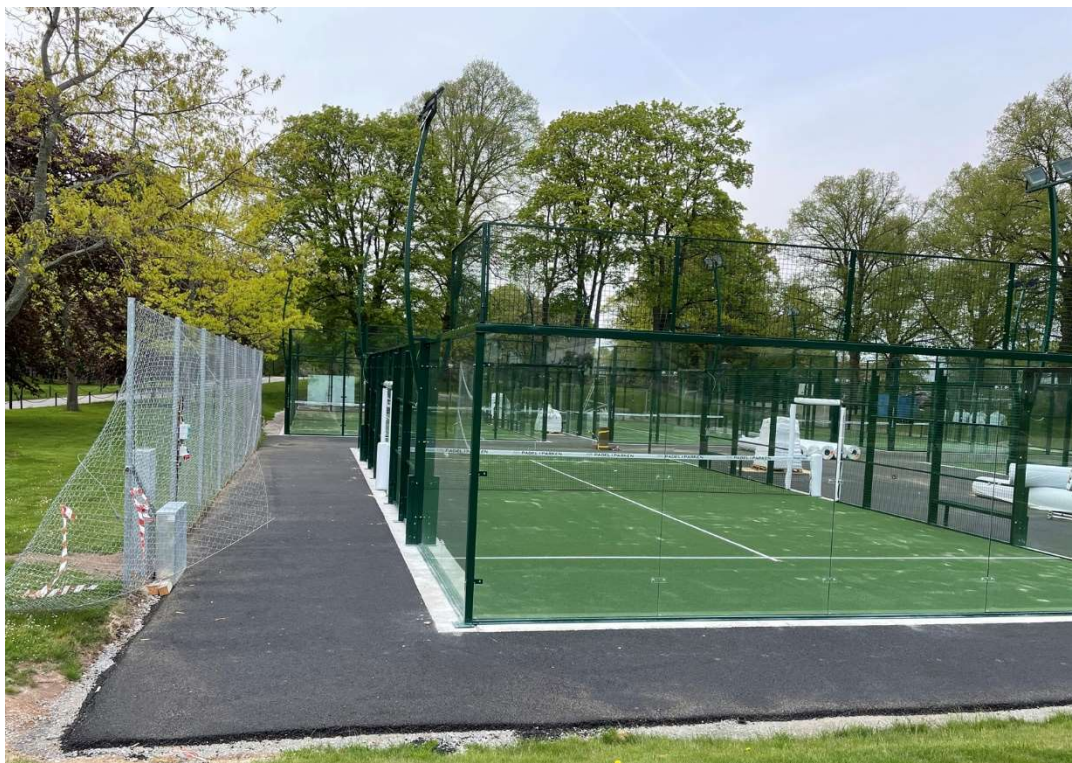
Fig. 14. Glas- och gallerpartier är monterade och konstgräs lagt på den sydvästra banan, en av de två panoramabanorna. (Jfr fig. 10 och 12.)

De asfalterade ytorna inom banorna täcktes med grönt konstgräs (Mondo, Monofibre STx90 10A Supercourt, fig. 14 och 15) särskilt anpassat för padelbanor. Övriga ytor runt banorna täcktes med enklare typ av konstgräs. Enligt det ursprungliga förslaget skulle en rödbrun konstgräsmatta läggas för att efterlikna grusets kulör, men det visade sig vara svårt att hitta kvalitativt konstgräs för padelbanor i sådan kulör. Grönt konstgräs föreslogs istället, vilket ur antikvariskt perspektiv bedömdes vara ett godtagbart alternativ.

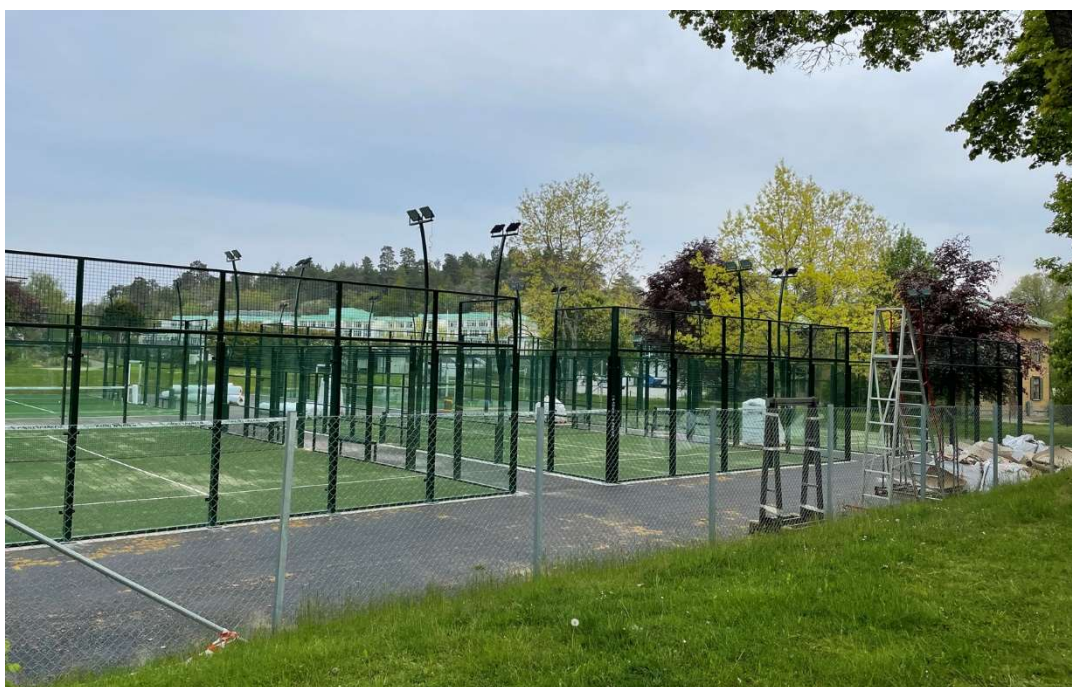
Fig. 15. De norra banorna närmast i bild, vy mot söder. (Jfr fig. 13 och 21.)

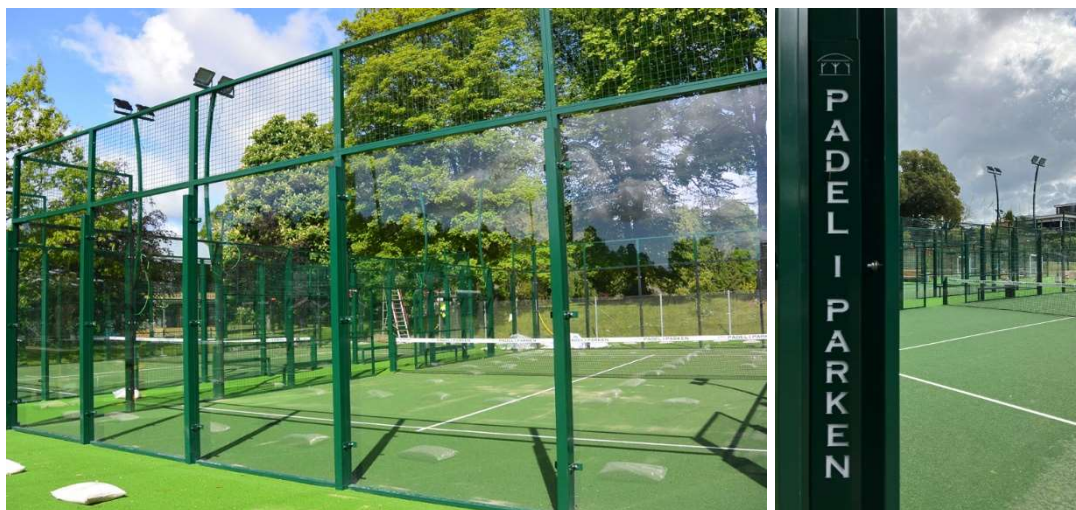
Fig. 16. Stålkonstruktionen är lackerad i Brunnsparkens enhetliga gröna kulör. De vita små säckarna med finkornig silikatsand är jämnt placerade inför spridning. Fig. 17. Anläggningens namn och logotype på en av hörnstolparna.

Padelbanornas stolpar och gallerpartier av galvaniserat stål lackerades i den mörkgröna kulör (NCS-S 7020-B90G, fig. 16) som enligt *Skylltprogram Ronneby Brunnspark* (2017) föreslås för en enhetlig miljö. Hörnstolparna förseddes med anläggningens namn *Padel i parken* med vertikalt orienterade versaler samt logotype vars formspråk är inspirerat av Brunnshallens ena entréparti (fig. 17). Stolpar, galler och glaspartier (10 mm säkerhetstestade glaspartier enligt BSEN 12150-2 certifiering, respektive 12 mm glaspartier vid de båda panoramabanorna) bultades fast i betongbalkarna. Vid varje bana monterades fyra strålkastararmaturer på svagt böjda stolpar integrerade i stålkonstruktionen. Över samtliga konstgräsytor ströddes finkornig silikatsand som förhindrar att konstgräset lägger sig ner.

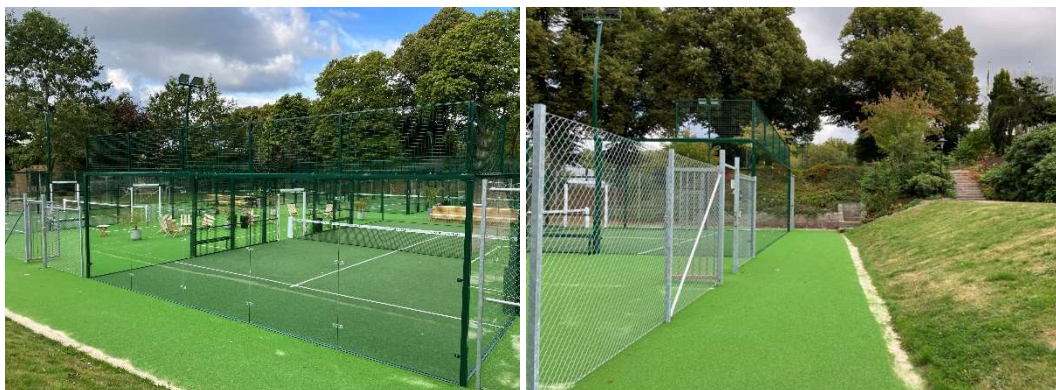
Fig. 18. Huvudentrén till anläggningen utmed södra sidan. Fig. 19. Södra sidan, nedanför Brunnshotellet.

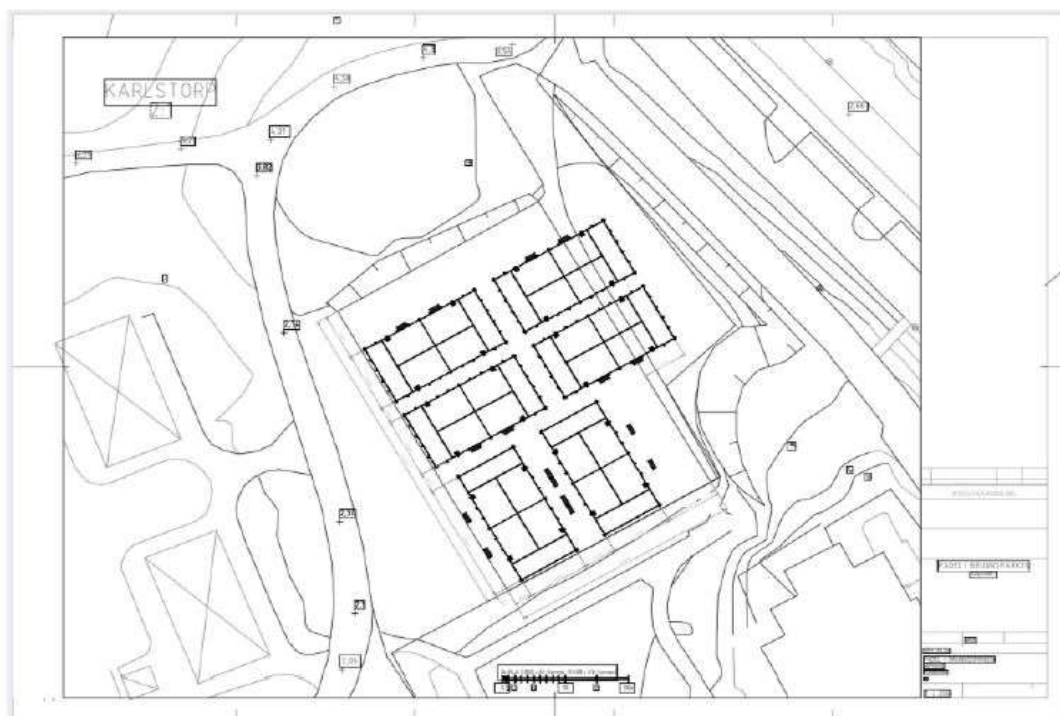
Fig. 20. Det ursprungliga förslaget omfattade sex banor, vilka även skulle ta mark utanför tennisbanorna i anspråk.

Det ursprungliga förslaget (fig. 20) omfattade sex banor, vilket skulle medföra att ytor utanför befintliga tennisbanor behövde ianspråkta. Vid närmare markundersökning i ett tidigt skede upptäcktes att det fanns dränering och kabeldragning inom den tänkta ytan. Nya dragningar bedömdes innebära avsevärda merkostnader varför förslaget omarbetades och antalet banor minskades till totalt fem, varav samtliga kunde rymmas inom tennisbanornas befintliga yta.

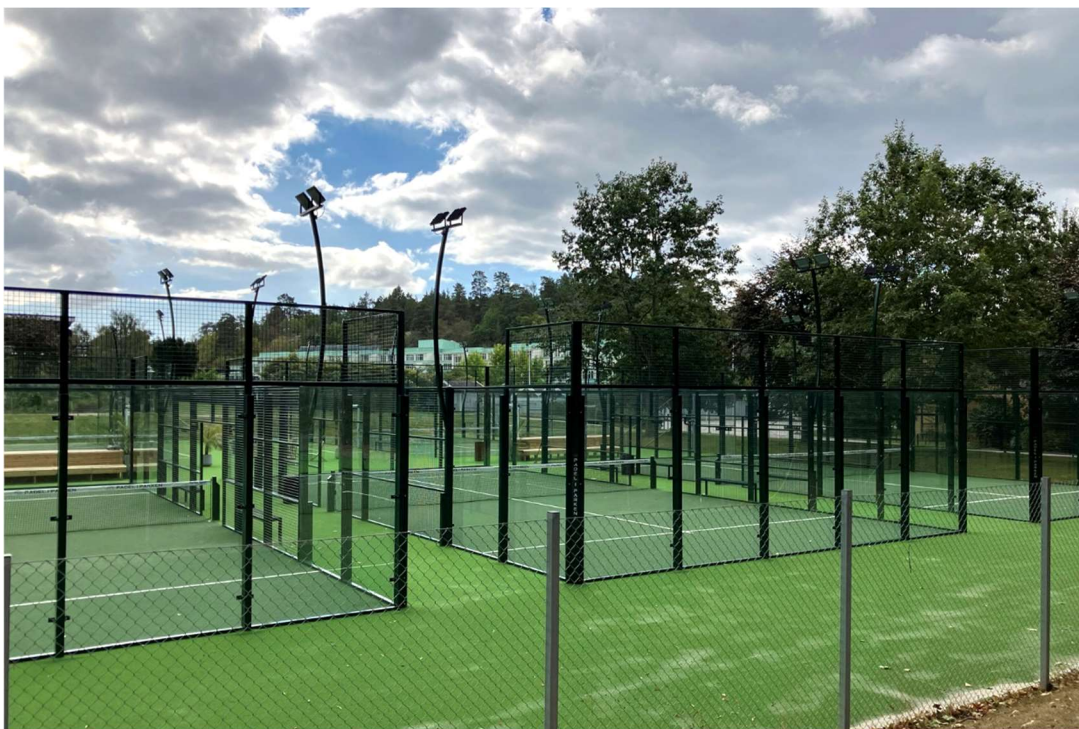
Fig. 21. Färdigställda banor, vy mot sydväst, jämför fig. 13 och 15.
