Rapport 2023:23

## Jordö missionshus - fönsterrestaurering

Antikvarisk medverkan, 2023

Antikvarisk medverkan, 2023  
Förkärla socken  
Ronneby kommun  
Blekinge län

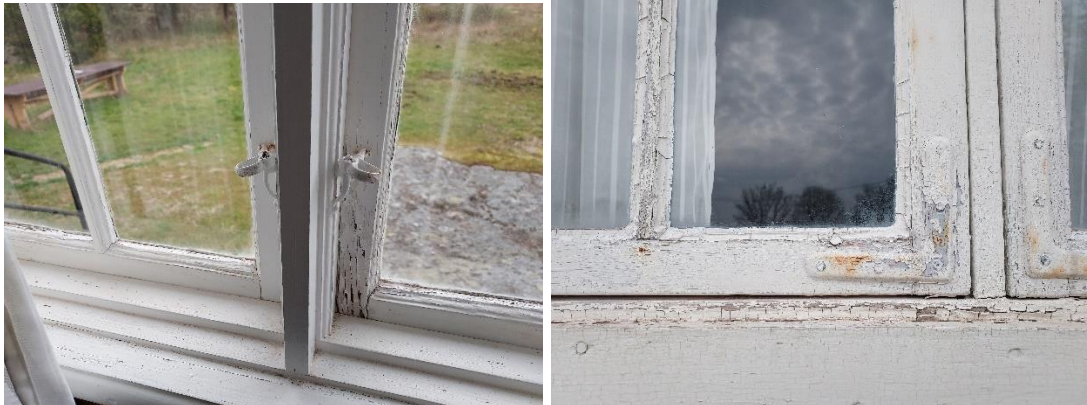
*Fig. 1 (t.v.). Representativ skadebild invändigt: flagad färg och rostgenomslag. Fig. 2 (t.h.). Representativ skadebild utvändigt: flagad färg på bågar och hörnjärn, rostgenomslag, sprucket fönsterkitt. Notera att hörnjärnen är fästa med stjärnskruv.*

Samtliga fönsterbågar och karmar har genomgått fullständig restaurering vilket innefattar urglasning av samtliga glas, renskrapning av bågarna till trärens yta med hjälp av infravärme och lätt avslipning för hand. Fönsterhaspar, stormjärn och gångjärn (hondelarna) demonterades och rengjordes genom tumling (1 dygn).

Målning skedde med linoljefärg (Ottossons, titan/zinkvit) i tre strykningar efter att bågarna kvistlackats med schellack, halvolyts (50/50 rå linolja och balsamterpentin) och gångjärnen återmonterats. Grundstrykningen späddes med ca 30% balsamterpentin, mellanstrykningen med ca 10% och slutstrykningen påfördes outspädd. Samtliga färglager fördrevs noga. När färgen torkat återmonterades hasparna och stormjärnen, vilka först genomgått linoljebränning (fig. 5 och 6). Befintliga kramlor återanvändes, enstaka byttes mot nya.

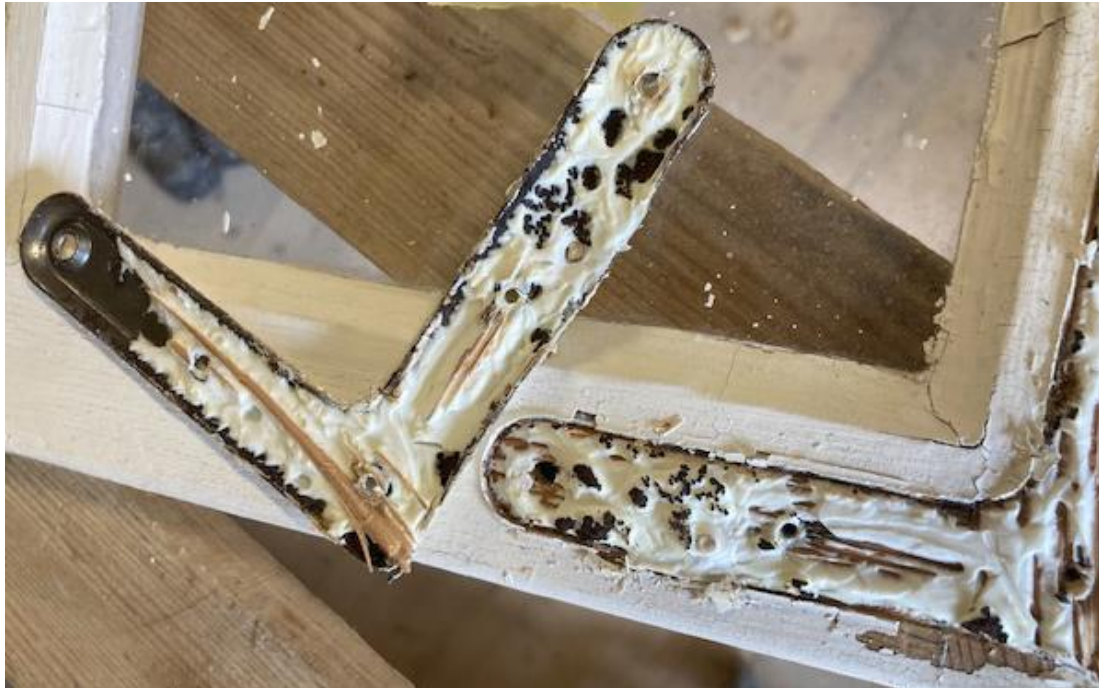
De befintliga hörnjärnen visade sig – till stor förvåning – vara fyllda med silikon (fig. 3), vilket häftade fast i bakomliggande trä och påtagligt försvårade borttagningen av järnen. Då det skulle innebära en avsevärd försening och fördyrning av arbetet att avlägsna silikonet från hörnjärnen beslöts att kassera dessa och ersätta dem med nytillverkade, galvaniserade, av befintlig modell (utstansade med runda ändar). De nya hörnjärnen betades noga (Hagmans betvätska) och fylldes därefter på baksidan med fönsterkitt, för att motverka kondens, innan de monterades med nya förzinkade spårskruvar – som ersatte de gamla stjärnskruvorna. Innan nya spårskruvar kunde monteras borrades först de gamla rostiga skruvhålen upp med 8 mm träborr och pluggades med 8 mm rundstav av fur, som fästes med vattenfast trälim (Dana Lim).

*Fig. 3. Hörnjärn med silikon. Notera hur silikonet etsat sig fast i träet, vilket medfört träskador i samband med borttagningen av järnet. Foto Michel Lindsjö, 2023.*

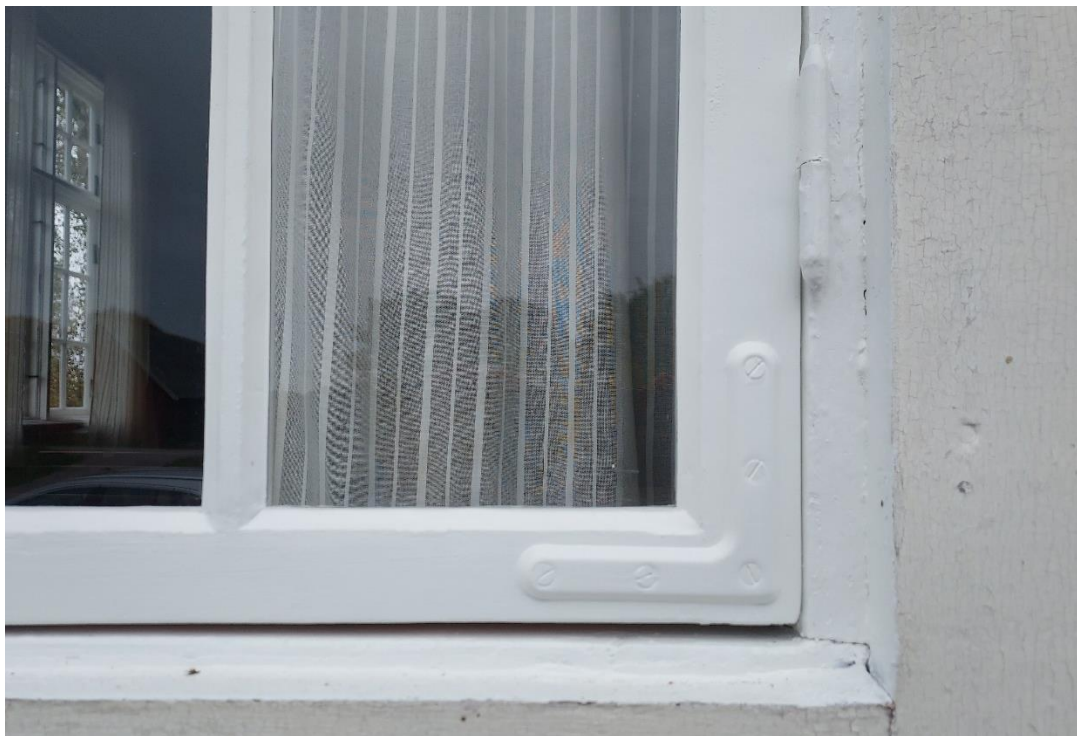
*Fig. 4. Detalj på fönster efter arbetet. Jämför med fig. 2.*

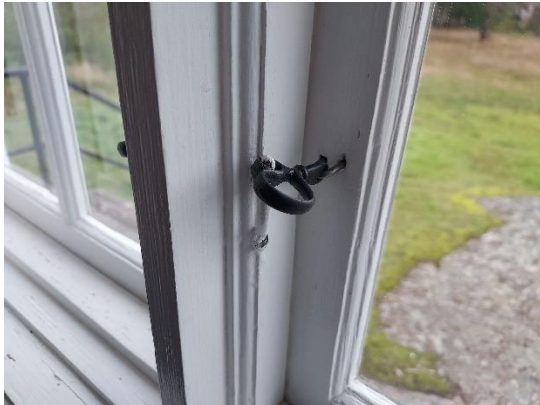
*Fig. 5. Linoljebränd fönsterhasp.*

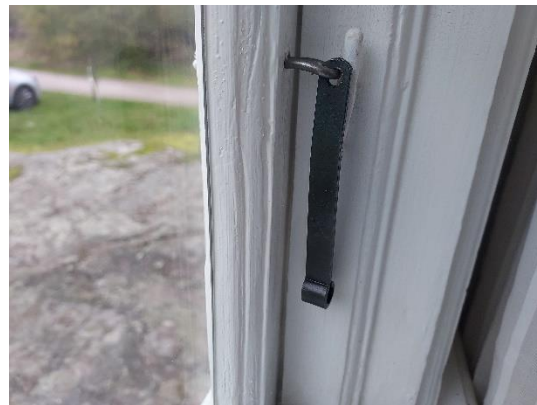
*Fig. 6. Linoljebränt stormjärn.*

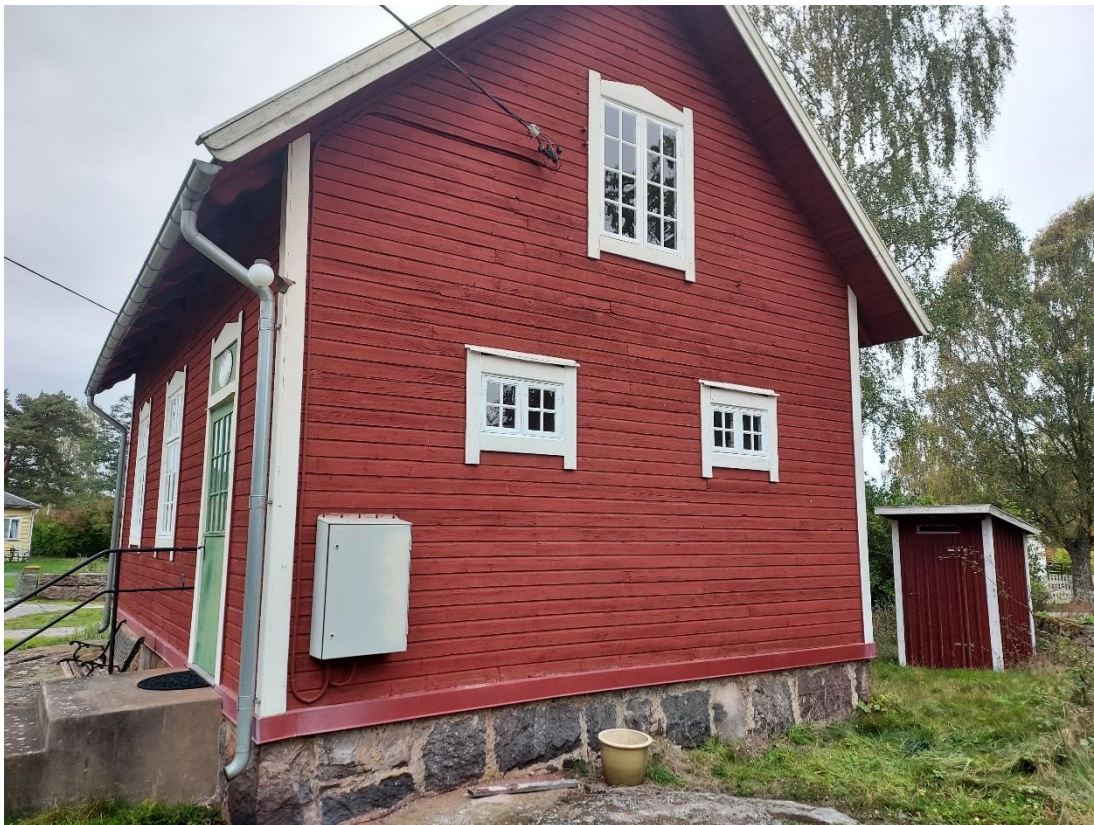
Byggnaden är utrustad med sammanlagt sju stycken vitmålade, småspröjsade och enkelbågiga slagfönster, varav fem stora och två små (fig. 7). Den grönmålade ytterdörren har samma spröjsättning som fönstren (se omslagsbilden). Både fönstren och ytterdörren utgör originaldetaljer.

*Fig. 7. Östra gaveln efter arbetet.*
