Rapport 2021:33

## Marinarkeologisk efterundersökning av förmodad bryggkonstruktion vid Vämö

Marinarkeologisk efterundersökning, 2021

Karlskrona socken  
Karlskrona kommun  
Blekinge län

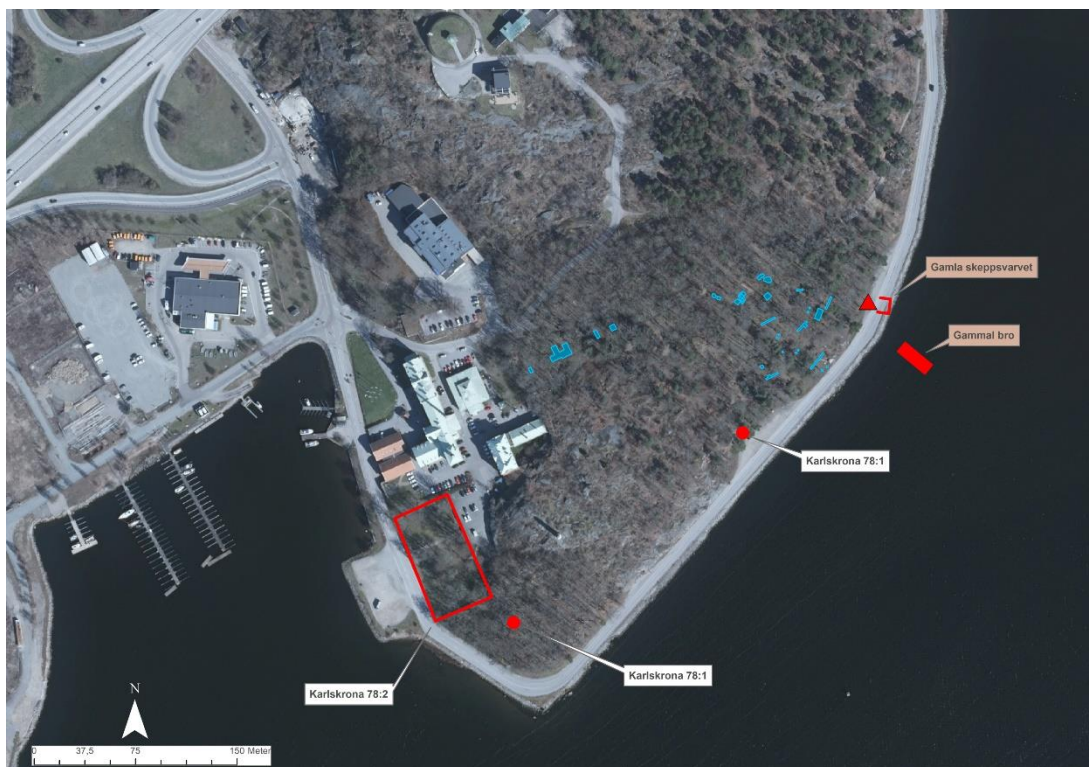
Figur 1 Platsen för undersökningen markerat med "Gammal bro". Gamla skeppsvarvet enligt karta över Karlskrona 1797, överlagrad på ortofoto 2016. GIS-bearbetning Blekinge museum.

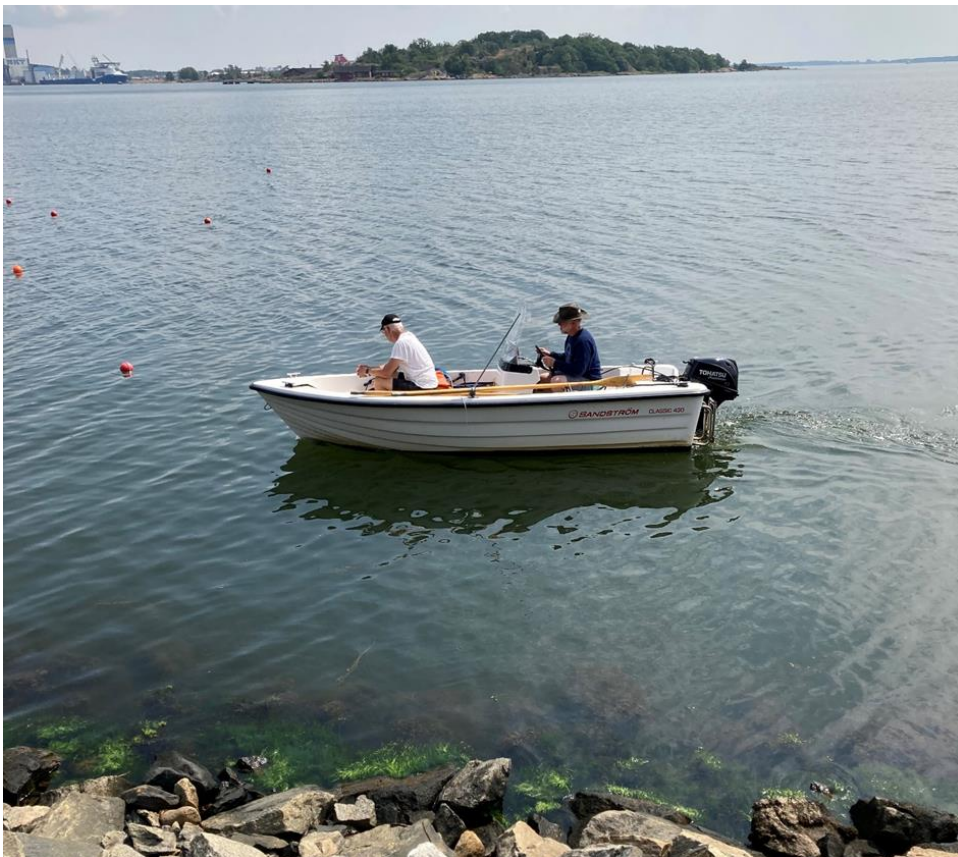
Undersökningen inleddes med att vattnet utanför Vämös södra del undersöktes med side scan sonar av modell Deep Vision, little eye (366 kHz) och materialet behandlades i Deep View 5.0 för att ta fram sonarmosaik över området. Sonarbilderna rektifierades mot Lantmäteriets karta. Efter sonarkartering skulle området inventeras okulärt genom översimning samt uppmärkning av pålar med hjälp av bojar. Vid tillfället visade sig sikten vara mycket dålig, endast ett par decimeter vilket omöjliggjorde video- och fotodokumentation av pålarna. Den dåliga sikten gjorde även att det inte gick att bedöma om det finns ett kulturlager från varvets aktiva period bevarat på botten. Därpå sågades prov från tre pålar för dendrokronologisk undersökning. De sågades på 10, 15 och 20 meters avstånd från strandkanten för undersökning på kvartärgeologiska institutionen vid Lunds universitet.

*Figur 3 Sonarkartering vid Vämö, i båten Jan-Erik Andersson och Jens Lindström, NMG.  
Foto Mikael Björk.*

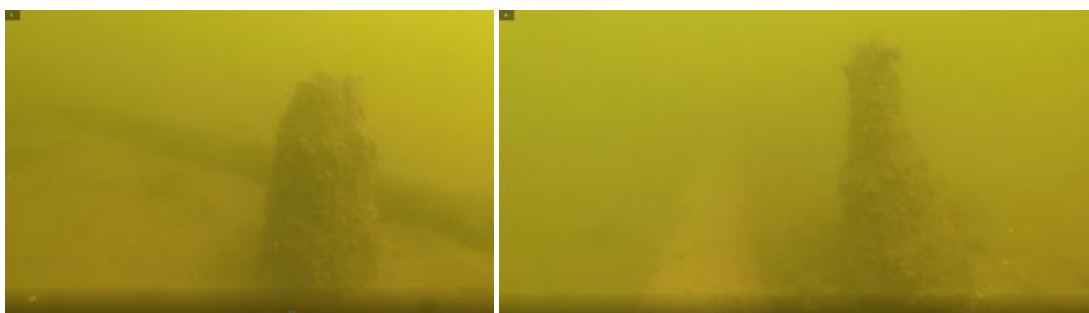
Pålarna som är av gran, *Picea abies* har en varierande tjocklek, de är mellan 15 och 30 centimeter breda och längden på dem är mellan ett par centimeter upp till 130 centimeter. De som påträffades vid undersökningen förefaller vara av barrträd och är till stor del be vuxna med sandmusslor och alger. Tre prover sågades för dendrokronologisk analys vid kvartärgeologiska institutionen på Lunds universitet, alla tre proven var av samma storlek med ungefär samma antal årsringar, 57, 59 och 69 stycken.

*Figur 5 Pålar utanför varvet vid Vämö 2020. Foto Mikael Björk, Blekinge museum.*

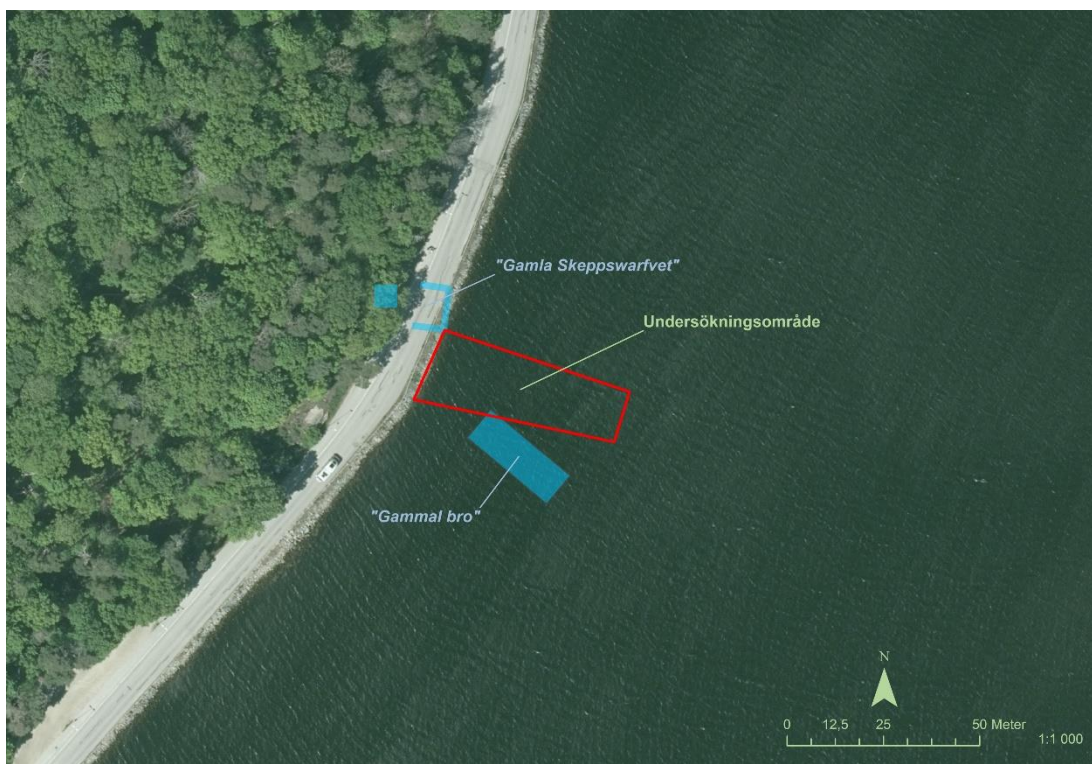
Figur 7 Rektifierade objekt från Karta över Karlskrona stads brandkvarter 1797, markerade på ortofoto. GIS-bearbetning Blekinge museum.

Sonarkarteringen gav en relativt god bild över områdets utbredning, ytan med nedslagna pålar sträcker sig cirka 50 meter ut från land och har en bredd av 10–12 meter. Området omfattar drygt 850 m<sup>2</sup> och avgränsning är i nordväst N6225406, E537615, i nordost N6225390, E537663 och i sydost N6225377, E537659. I sydväst är avgränsningen N6225388, E537607. (jfr fig 4/bilaga 1 fig 7)
