BLEKINGE MUSEUM

Rapport 2023:11

Sörmans stuga - ommålning av fasad och fönster

Antikvarisk medverkan, 2023

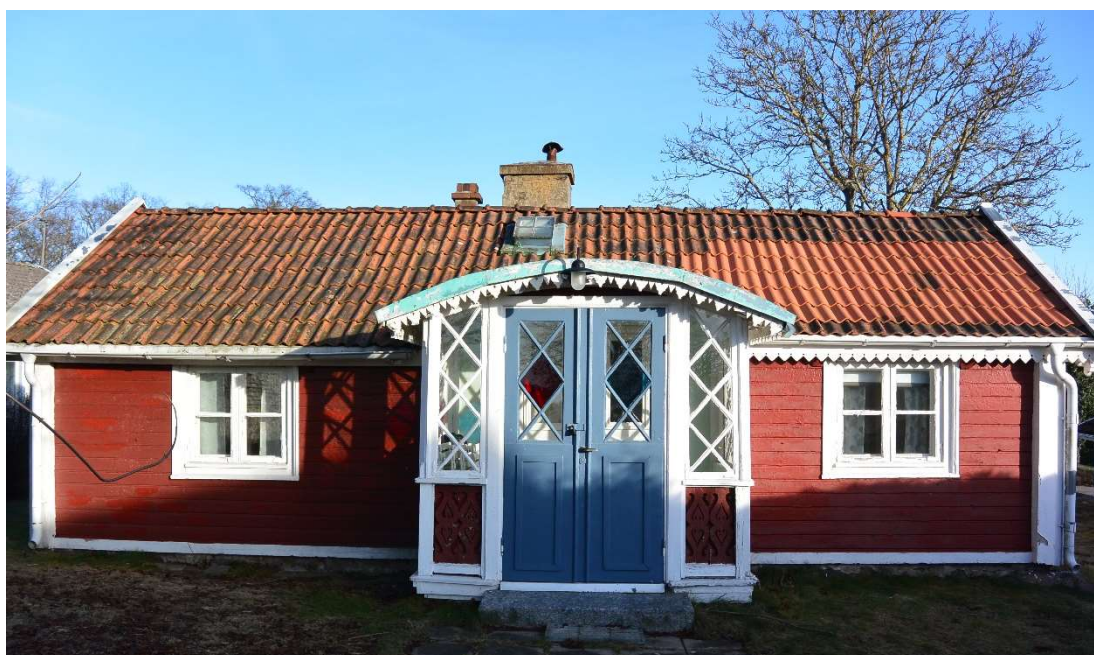
Fig. 1. Sörmans stuga, västra fasaden, före arbetet. Entrén är vänd mot väster, ursprungligen mot en mindre vägsträckning som inte längre finns kvar.

Taket är täckt med tvåkupigt tegel och det svagt välvda verandataket är täckt med falsad plåt, målad i en ärggrön kulör. Delar av västra takfallet är omlagt med nya pannor. Vid östra takfallet finns en vitputsad murstock och anslutande skorsten samt intill smal murad skorsten av tegel. Fasaden består av liggande rödmålade hyvlade paneler med vitmålade snickerier. Utmed takfoten och på verandan finns vitmålade, dekorativa snickarglädje. Upprepade ommålningar av fasader och snickerier genom åren, har resulterat i tjocka, flagande färglager som delvis döljer panelens profil och håller kvar fukt. Olika typer av färg har använts, bland annat akrylatfärg. Den södra gaveln har vid något tillfälle slipats hårt vilket resulterat i runda, osnygga spår i träpanelen. Fönstren är gistna med flagande färg och sprucket och delvis bortfallet kitt.

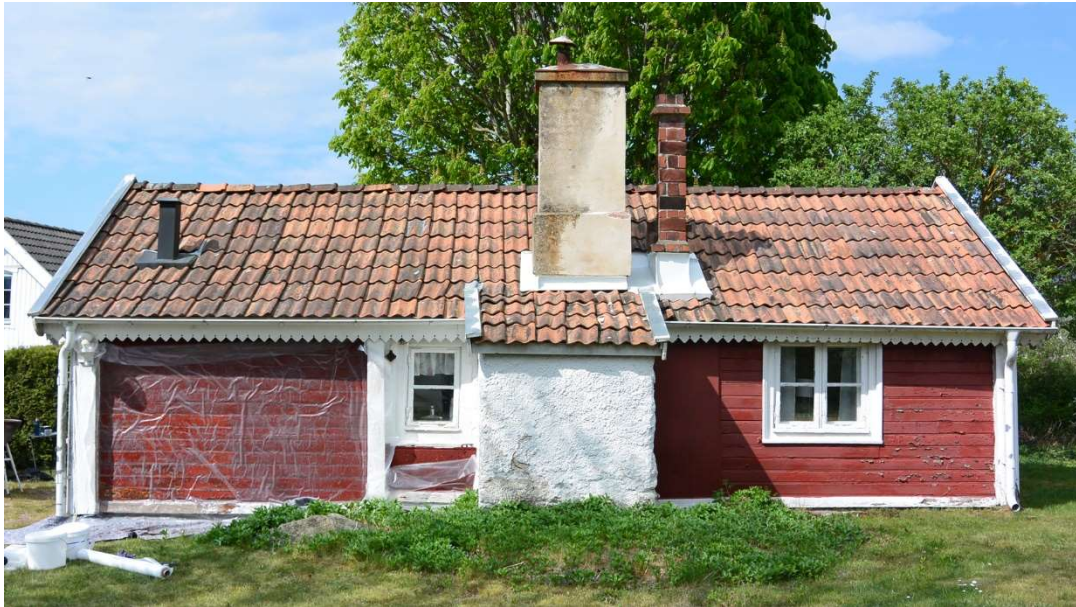
Fig. 5. Östra fasaden. Färgborttagningsmedlet har påförts och packats in i plast.

Flagande färg skrapades bort på fasader och snickerier. På de partier där färgskikten var som tjockast, d v s på västra och östra fasaderna samt på verandans nedre del med dekorativa lövsågade detaljer, användes färgborttagningsmedlet ES (TakCare) för att minska risken för skador på panelbrädornas profilering. Ytorna penslades med färgborttagningsmedel och täcktes med byggplast (fig. 5). Efterhand luckrades den gamla färgen upp och lossnade successivt från underlaget (fig. 7). Behandlingen fick upprepas med upp till fyra strykningar på solbelysta partier på grund av att medlet torkade ut. De upplösta färgskikten skrapades från underlaget till trärens yta och tvättades av med vatten. De torra ytorna slipades lätt med sandpapper.

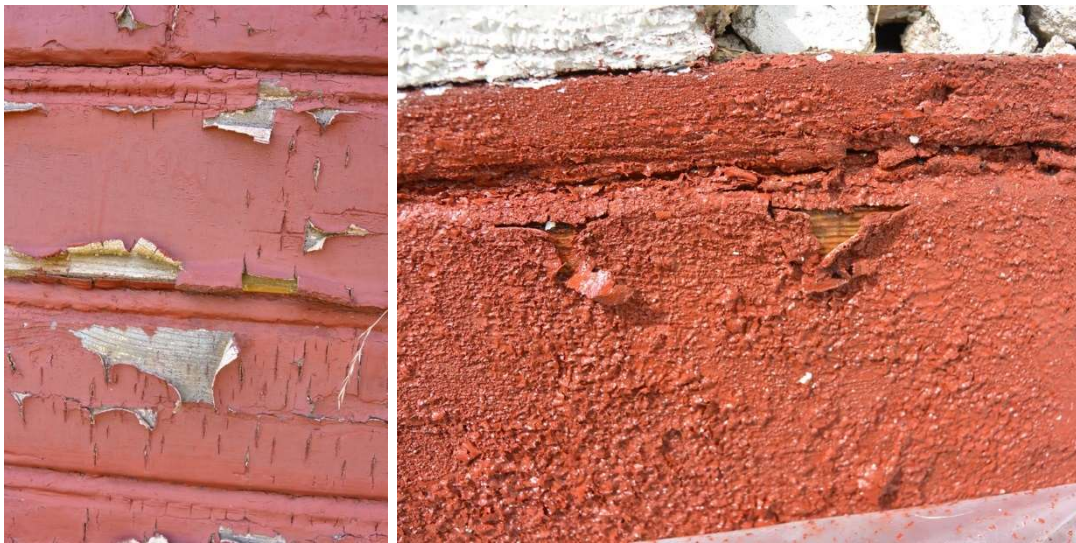
Fig. 6. Flagande och sprucken färg på panel, före arbetet. Fig. 7. Färgborttagningsmedlet har verkat, färgen luckras upp och lossnar från underlaget.

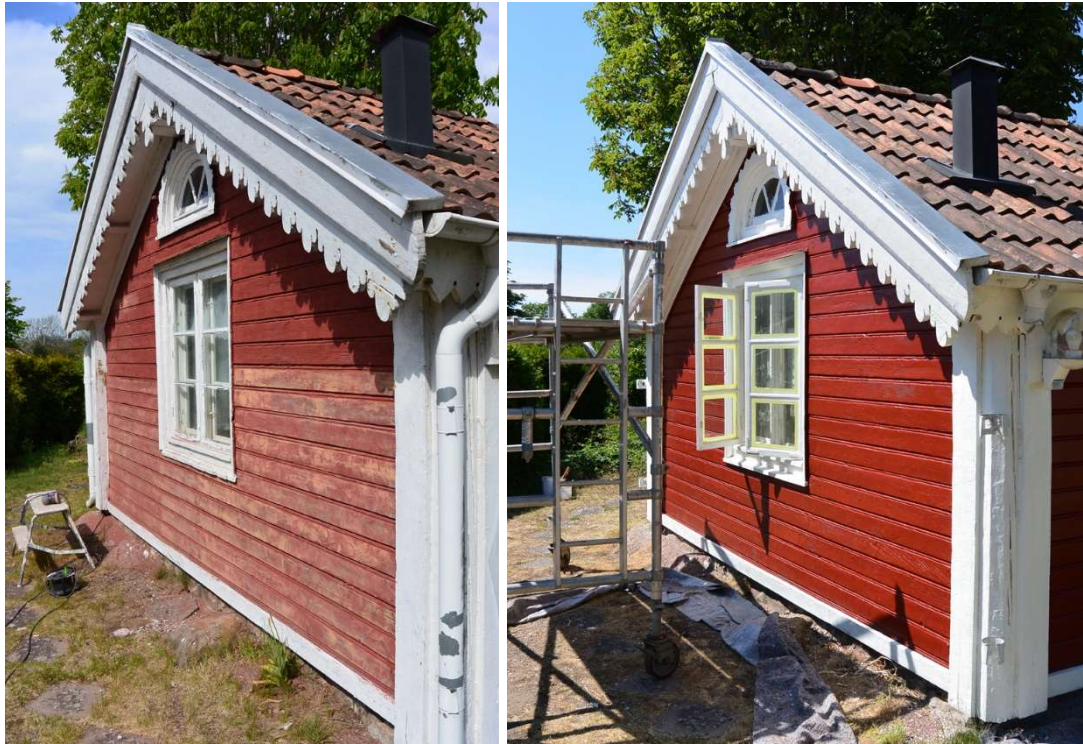
Fig. 8. Pågående slipning av södra gaveln. Fig. 9. Södra gaveln i slutskedet av arbetet.

På södra gaveln skrapades lös färg bort och slipades med excenterslip för att få bort så mycket som möjligt av slipmärken från tidigare renovering (fig. 8 och 9). Panelen på den norra gaveln samt verandans norra sida, som var i relativt gott skick men smutsiga på grund av algpåväxt, tvättades och lös färg skrapades bort (fig. 12 och 13). Gammal färg skrapades bort från det plåttäckta verandataket (fig. 10).

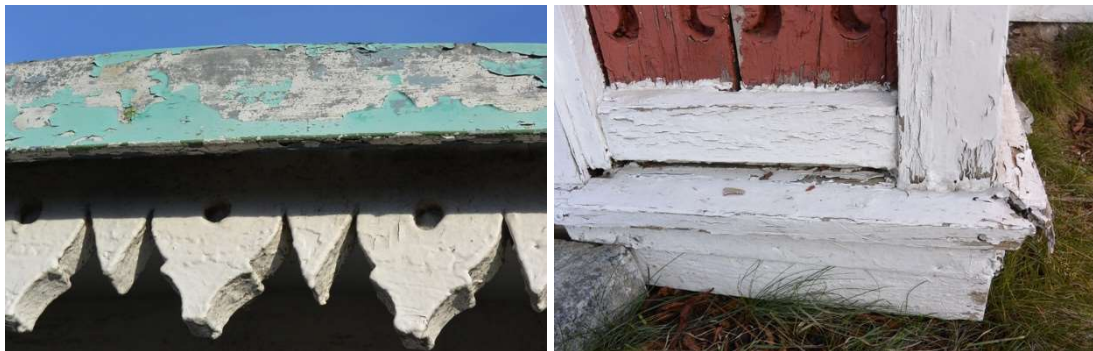
Fig. 10. Del av verandataket med dekorativ snickarglädje, före arbetet. Fig. 11. Verandans rötskadade vattbrädor..

Den dekorativt utformade snickarglädjen på norra gavelns västra takfall var till stor del rötskadad och byttes i sin helhet mot ny som sågades med den gamla som mall (fig. 12 och 13). Dekoren fästes med skruv i vindskivan. En mindre rötskadad del av fönsterbänken under södra fönstret på östra fasaden byttes mot en bit nytt virke som fälldes in och fästes med skruv (fig. 14 och 15). Verandans rötskadade vattbrädor mot sydväst (fig. 11) byttes mot nytt virke likt befintligt. Samtliga skruvhål spacklades före målning.

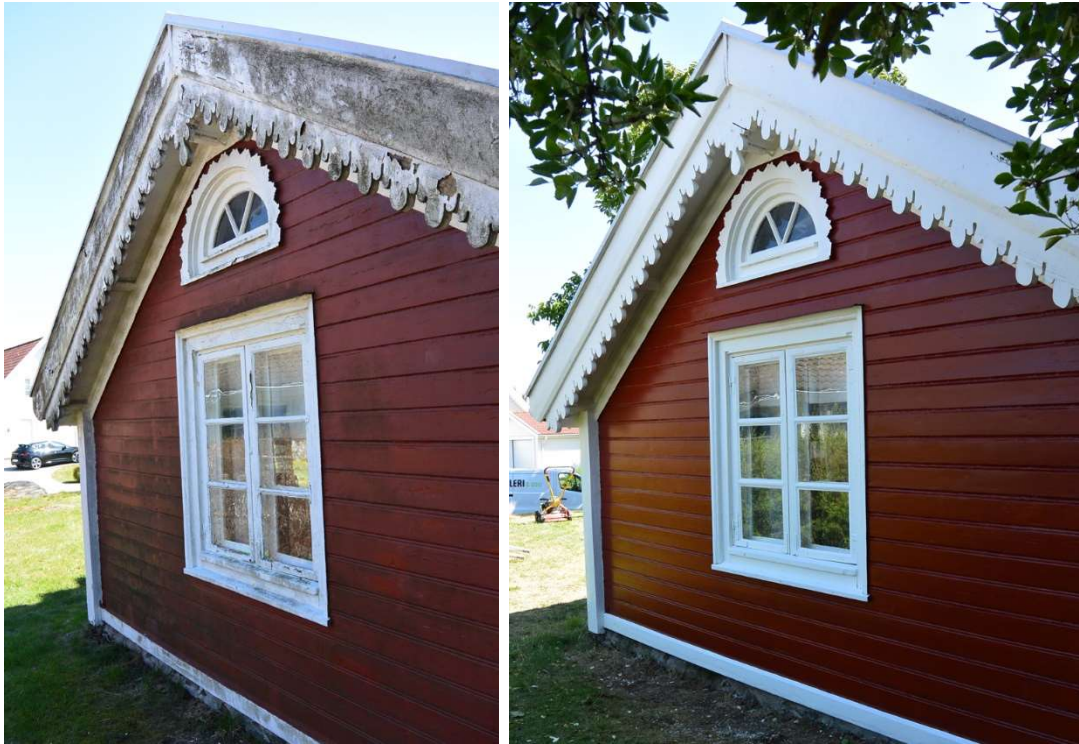
Fig. 12 och 13. Norra gaveln före och efter arbetet. Den dekorativa snickarglädjen under vindskivan närmast i bild byttes.

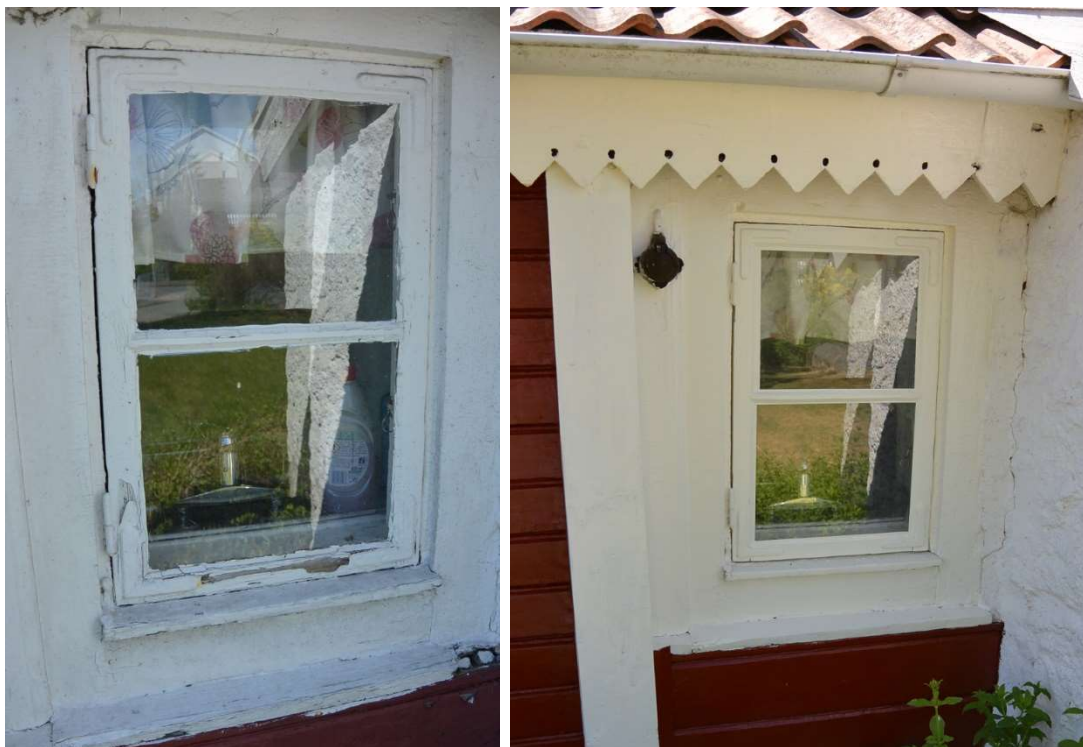
Fig. 14 och 15. Köksfönstret, invid murstocken utmed östra fasaden, före och efter renovering.

Samtliga yttre fönsterbågar skrapades från lös färg och löst sittande kitt togs bort. Tre glasrutor i två av verandans ytterbågar samt den nedersta rutan i södra fönstret på östra fasaden byttes mot hela rutor kulturglas. Åtta hörnjärn, främst i de nedre delarna av bågarna, bedömdes vara förbrukade och byttes mot nyttillverkade med enkel slät form (Jula) som fästes med spårskruv. Fönstren kittades om med linoljekitt (Dana Lim) och målades med vit linoljefärg (Ottossons Färgmakeri AB).

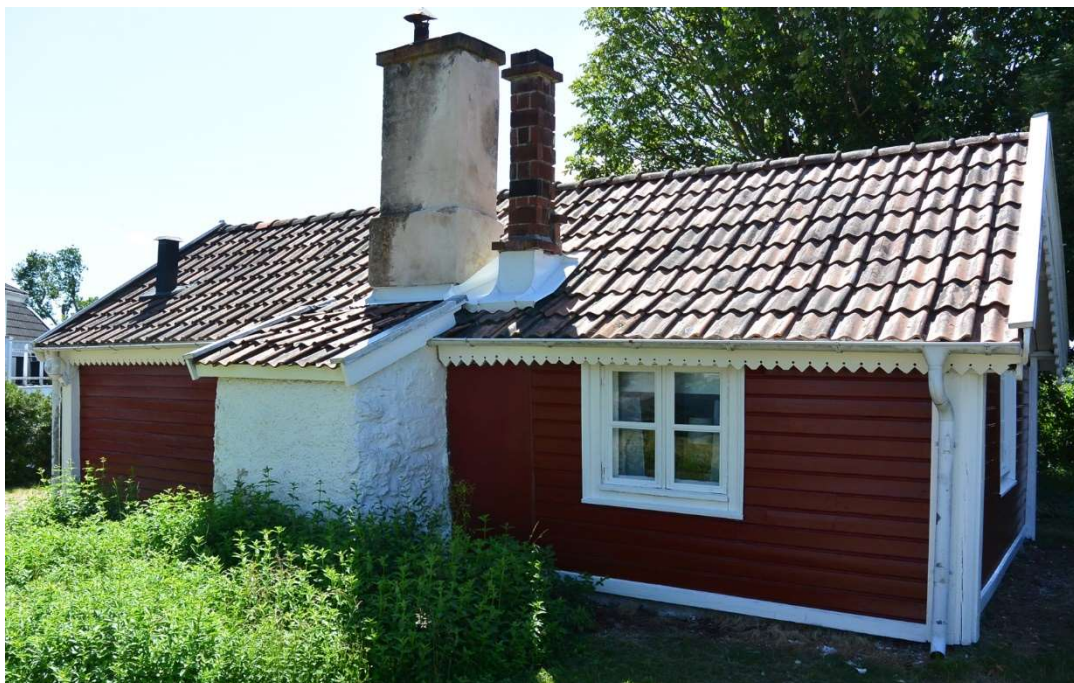
Fig. 16. Östra fasaden efter arbetet.

Fasaden målades med linoljefärg (Ottossons Färgmakeri AB) i engelskt röd kulör med vit linoljefärg till fönsterfoder och detaljer liksom befintlig färgsättning (fig. 16 och 17). Målningen utfördes i tre tunna strykningar: grundmålning med linoljefärg utspädd med ca 15–20% balsamterpentin, mellanstrykning spädd med ca 10% balsamterpentin och slutstrykning med outspädd färg. På tidigare målade ytor gjordes endast mellan- och slutstrykning. Verandataket ströks med grundfärg (Hagmans Plåtprimet) och därefter två strykningar med plåtfärg i ärggrön kulör (Hagmans Protäck V, NCS S 3020-G10Y, fig. 17).

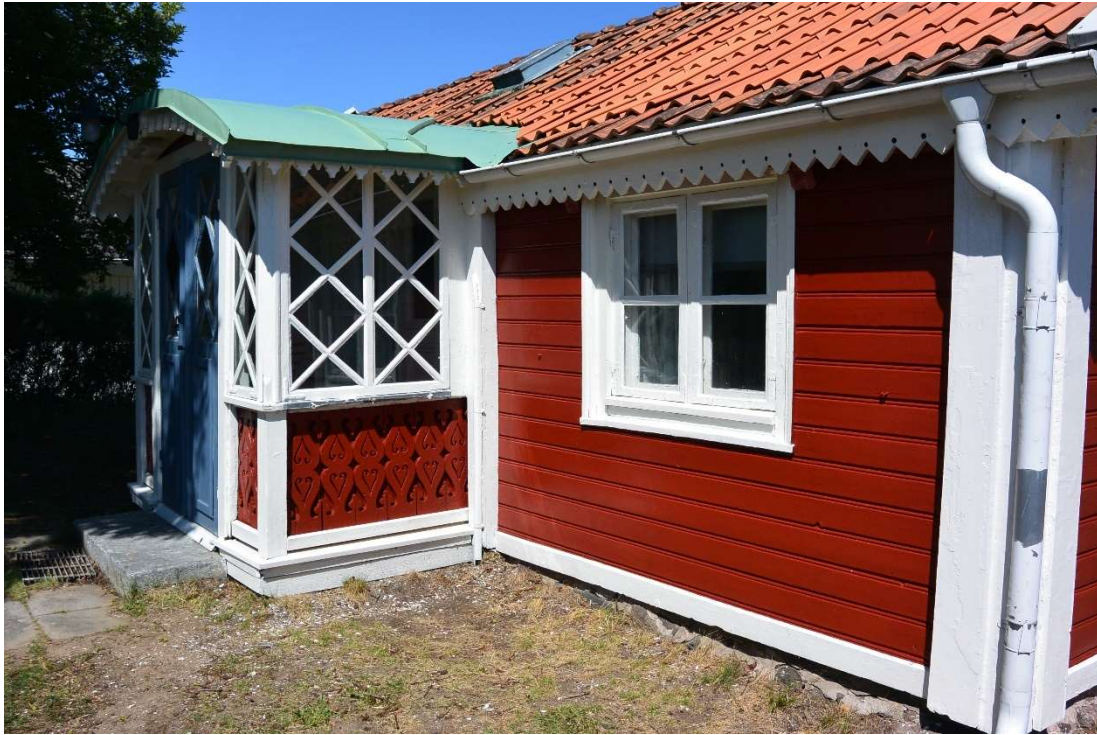
Fig. 17. Västra fasaden och verandan efter arbetet.
