Rapport 2022:26

Marinarkeologisk besiktning och dokumentation av fartygslämningen L1978:7968, belägen i Ryamadsviken, Sturkö

Marinarkeologisk dokumentation, 2022

Sturkö socken
Karlskrona kommun
Blekinge län

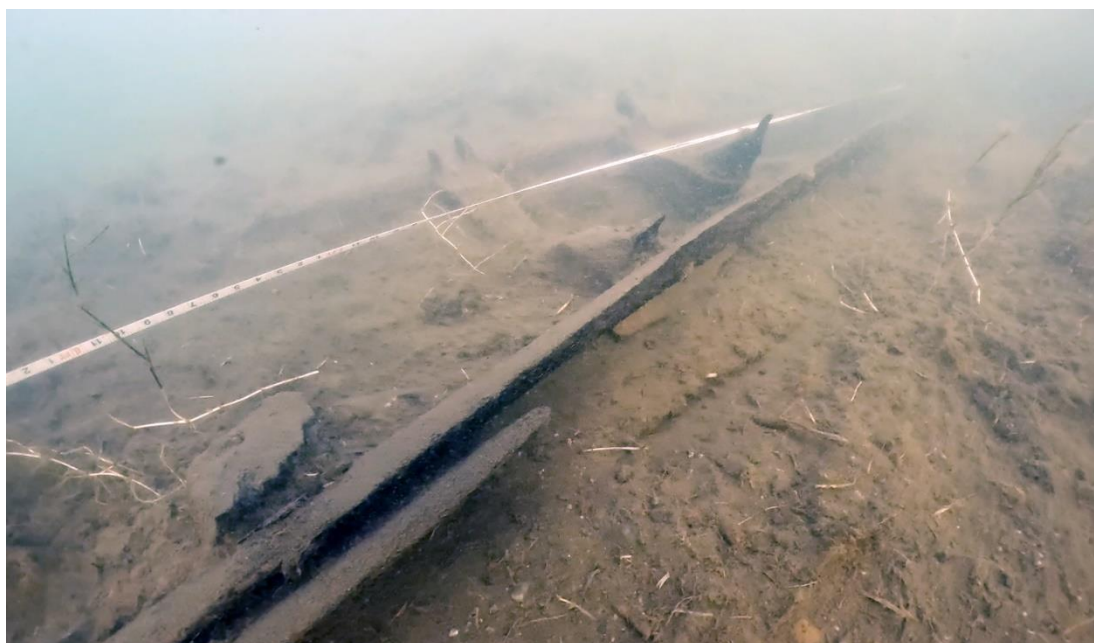
Figur 5 Vy av fartyglämningen mot aktern med det utlagda centrummättbandet. Foto från videoupptagning: Jens Lindström, Nordic Maritime Group.

Från denna modell har ortofotot i figur 4 producerats. Fartygslämningen kunde relativt omgående lokaliseras med hjälp av den i Forsök angivna positionen. Till stöd för dokumentationsarbetet lades ett centrummåttband ut mellan fartygets båda stävar (figur 5). Måttbandet har även tjänat som referens vid den fotogrammetriska efterprocesseringen.

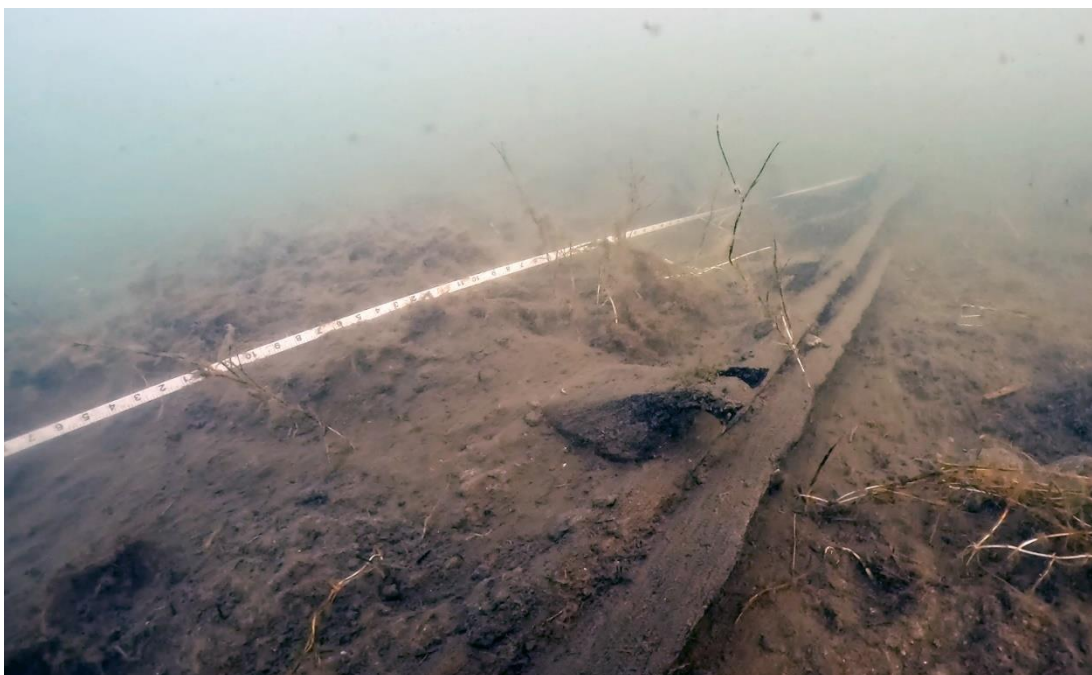
Figur 6 Foto av den synliga bordläggningen på babordssidan, mot aktern. Foto från videoupptagning: Jens Lindström, Nordic Maritime Group.

Borden är sammanfogade i klinkteknik, det vill säga med överlappande kanter. Uppmätta bord är drygt 30 centimeter breda och omkring 2,5 centimeter tjocka och förefaller i flera fall ha bevarad splint. I längdled är borden skarvade med bladlaskar som verkar vara helt uttunnade. Sammanfogningen av bordstråken är gjord med järnnaglar som på insidan av skrovet nitats till fyrkantiga järnbrickor. Flertalet av dessa brickor döljs dock av korrosionskrustor. Centrumavstånden mellan naglarna varierar mellan cirka 10 och 17 centimeter, vanligen är dock distansen omkring 10 centimeter.

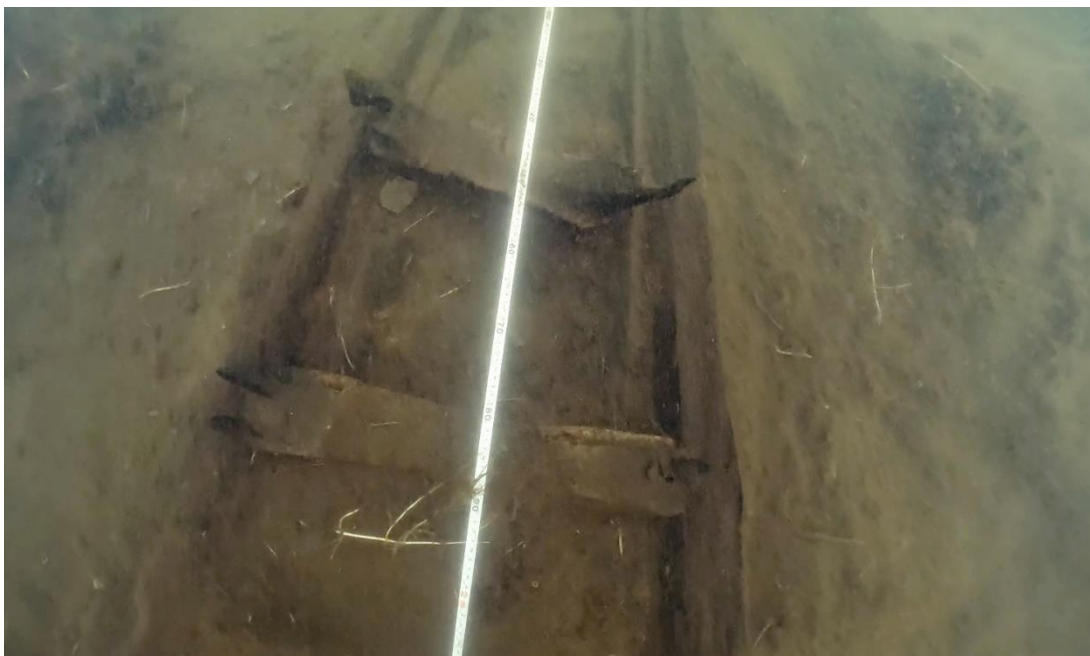
Spanten har ursprungligen varit sammansatta av flera separata delar. I dagsläget finns dock endast bottenstockar, totalt 17 stycken, kvar *in situ* (figur 9). Ytterligare bottenstockar har av allt att döma funnits i fartygets för- respektive akterparti. Två spant – en bottenstock och en upplänga – togs upp för dendrokronologisk analys 2006 (Einarsson 2006, prov 4 respektive 5). Av rapporten framgår att bottenstocken är förhållandevis skarpt v-formad, vilket visar att den suttit nära någon av stävarna.

De kvarvarande bottenstockarna är naturvuxna och förefaller i flera fall ha bevarad splint. De är fogade till bordläggningen med tränaglar som mäter cirka 2–2,4 centimeter i diameter. Omkring mittskepps är de 12,5–15 centimeter breda och 7–10 centimeter tjocka. En av bottenstockarna, strax akter om mastspåret, är dock 19 centimeter bred och avviker därmed något från de övriga vad gäller dimensioner.

Det är därför troligt att det utgör fartygets nollspant. Spantavståndet (c–c) varierar i denna del av fartyget mellan cirka 45 och 95 centimeter.

Figur 9 Två v-formade bottenstockar i fartygets akterparti. Foto från videoupptagning: Jens Lindström, Nordic Maritime Group.

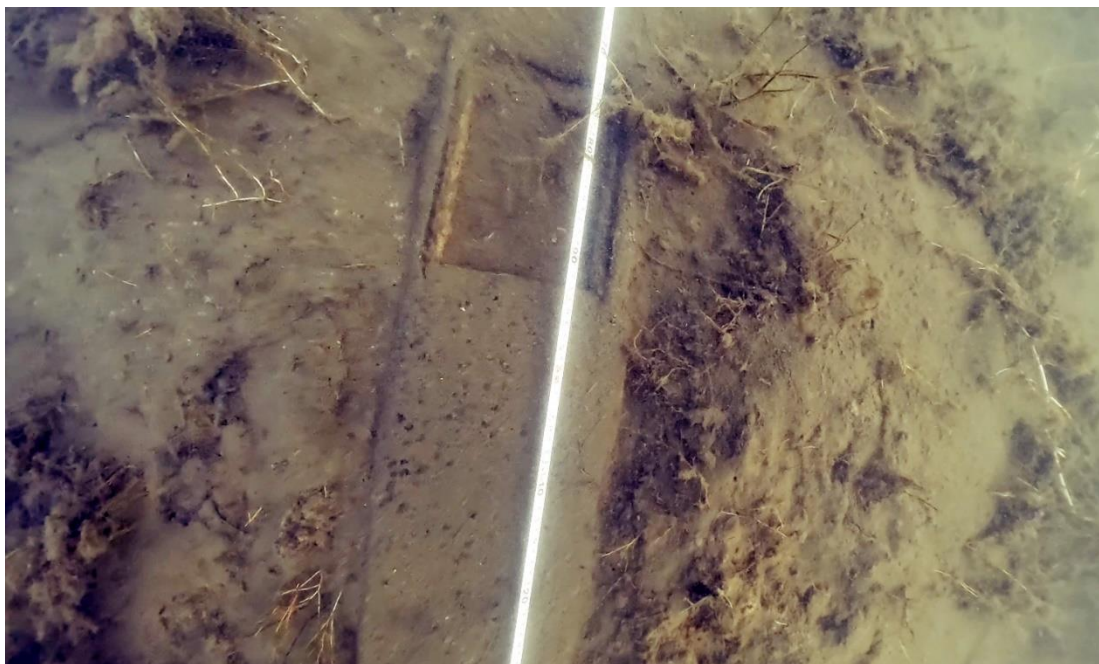
Centralt i lämningen löper ett kölsvin, vilket visar att fartyget har varit riggat. Kölsvinet är över lag cirka fem centimeter brett, men mittpartiet som är förtjockat på typiskt medeltida manér har en maximal bredd av cirka 20 centimeter. I det förtjockade partiet, som är cirka 160 centimeter långt, finns ett rektangulärt mastspår som mäter 23×15 centimeter (figur 10). Mastspåret är lokaliserat omkring 6,8 meter från akterstäv, vilket bör innebära att masten varit placerad ett stycke för om mittskepps. I mastspårets förliga ände finns två dräneringshål.

Figur 10 Kölsvinets mastspår. Fören är nedåt i bild. Foto från videoupptagning: Jens Lindström, Nordic Maritime Group.
