## Heliga Kors kyrka - sonderande undersökning

Arkeologisk rapport, 2022

# Heliga Kors kyrka - sonderande undersökning

Arkeologisk rapport, 2022  
Ronneby socken  
Ronneby kommun  
Blekinge län

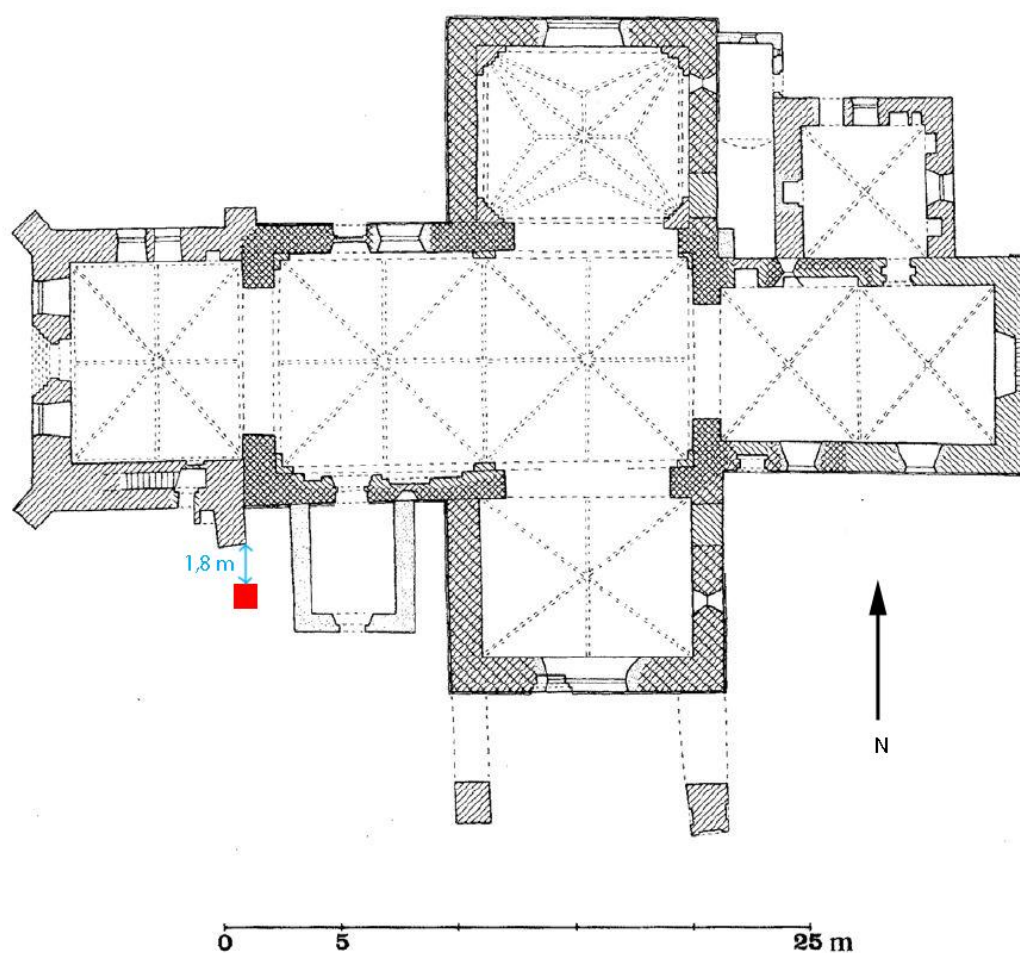
Fig. 1. Schaktplan.

Ett schakt om 1 kvm placerades söder om tornets sydöstra kontrefor (fig. 1). Efter två cirka 5 cm tjocka lager av markgrus (1 och 2 på fig. 6) framkom en matjordshorisont (3) med inslag av tegelflis och kalkbruk. Därunder ett – som det tolkades – avjämningslager av sand (4), lagt på ett påfallande kompakt matjordslager (5). Sandlagret och matjordslagret lutade svagt nedåt i östlig riktning. Under lager 5 fanns partiellt ett tunt sandlager (6), därunder ett raseringslager (7) med mycket kalkbruksrester och tegelskärvor. På en av kalkputsbitarna, som var slevglättad på utsidan, fanns fragment av bemålning i grå kulör, likt bevarade renässansmålningar på vapenhusets norra innervägg. Ett antagande är att den målade kalkputsbiten härrör från rivningen av det vapenhus som uppfördes 1647, vilket skedde under slutet av 1700-talet. Det avslutande lagret, 8, var mycket massivt och bestod av omrörda jordmassor, innehållande benfragment, smidda spik, tegelsmul, en avslagen takpanna samt ett fjällpansar(?). I schaktets nordvästra del fanns en sentida nedgrävning (9), se närmare fig. 6.

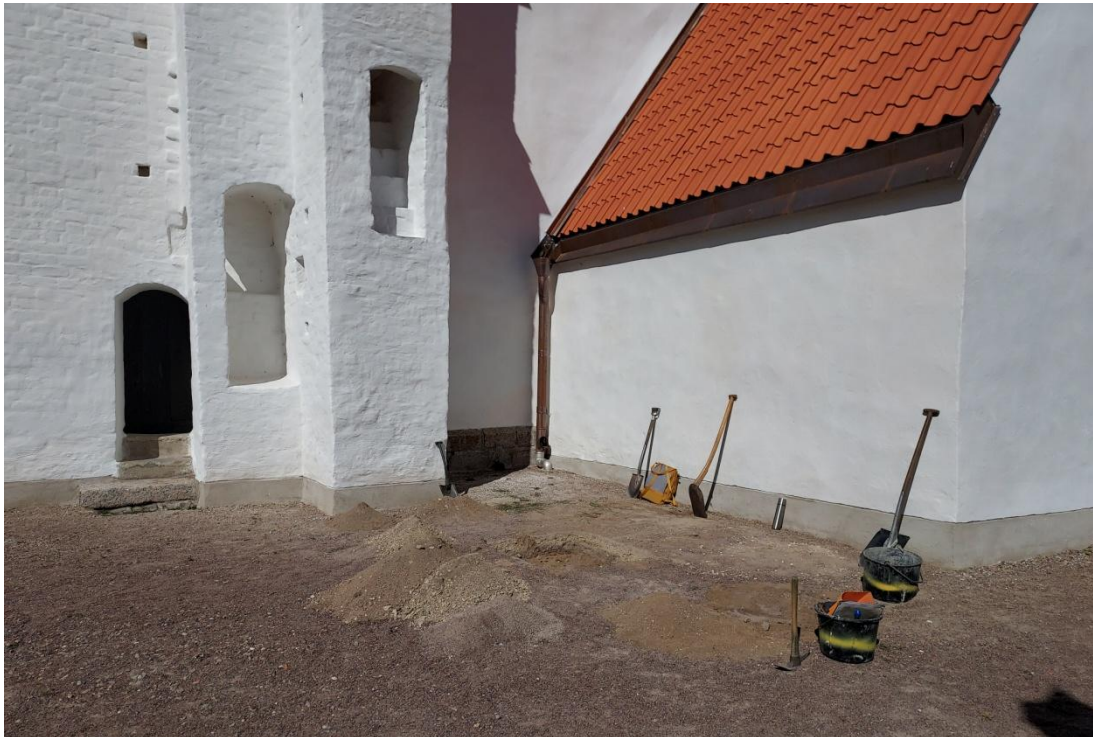
*Fig. 2. Vy mot sydöstra kontreforen. Upptagna schaktmassor lades i separata lagerhögar och återfylldes i den ordning de återfanns.*

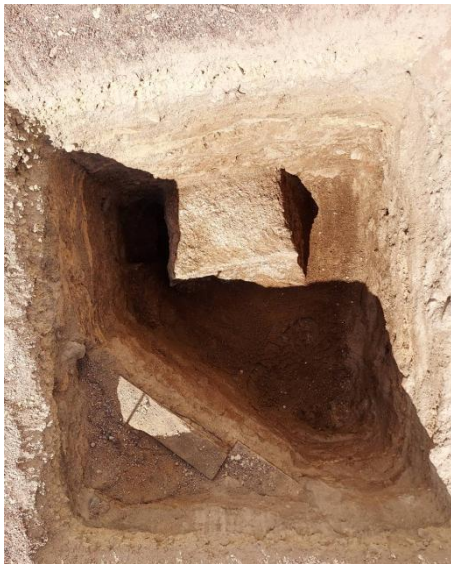
Fig. 3. Schaktet, planfoto.

Undersökningen utfördes helt för hand, med spade och grävsvlev. Den totala undersökningsytan uppgick till ett schakt om 1 kvm, vilket reducerades något efter ca 0.3 m djup p.g.a. en kabelnedgrävning i schaktets sydvästra hörn (syns på fig. 3 och 6). Under fältarbetet skedde manuell inmätning med tumstock. Schaktet dokumenterades genom skalenlig avritning med textbeskrivning, fotografering och filmning.

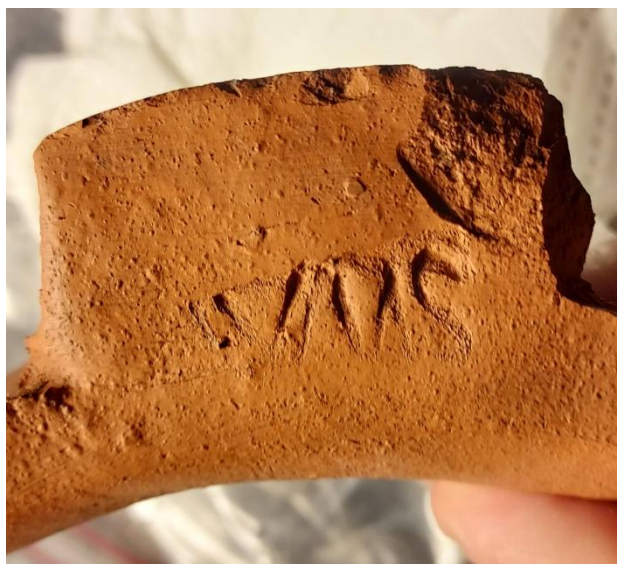
Den avslagna tegelpannan (enkupigt vingtegel), som återfanns i lager 8, var mycket välbevarad och har aldrig legat på något tak. På klacken finns en stämpel som tydligt visar bokstäverna WNS (bakvänt N), vilket står för Wärnanäs tegelbruk, i Kalmar län (bekräftat av Örjan Molander, Kalmar länsmuseum). Tegelbruket startade under 1770-talet, och således kan takpannan inte vara äldre än så. Troligtvis har den kasserats i samband med uppförandet av det nuvarande vapenhuset, under slutet av 1700-talet.

Fig. 4. Takpannans stämpel.

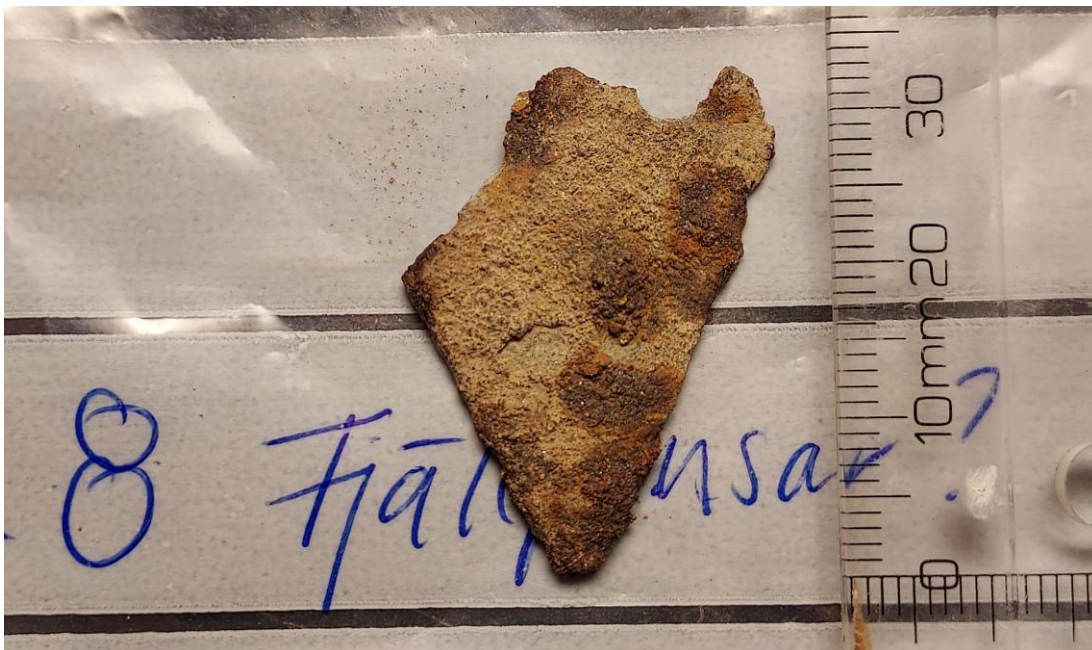
Framrensade fynd i form av kalkputs, en takpanna, mindre järnföremål och glas tillvaratogs. Inga av järnföremålen – ett par spik och ett fjällpansar(?), fig. 5 – bedömdes inte vara aktuella för konservering.

Fig. 5. Metallföremål som i det närmaste liknar ett fjällpansar.

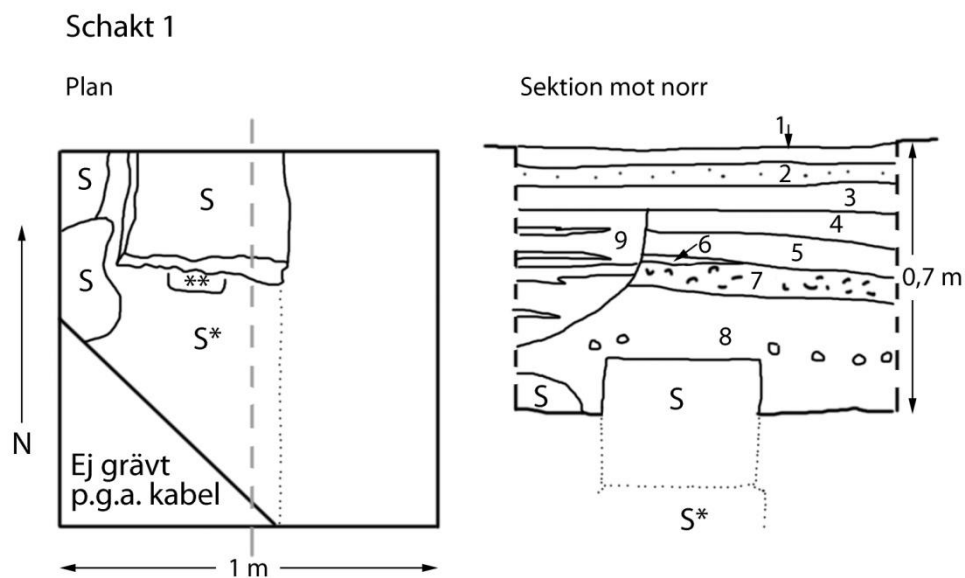
Fig. 6. Plan- och sektionsritning.

I undre delen av lager 8 framkom en större grovtuktad kvadersten av granit, med en snittbredd på 40 cm. Stenen föreföll avslagen i dess södra kortända. Tjockleken på kvaderstenen kunde mätas till 38 cm, efter att en liten grop togs upp med grävsvlev i direkt anslutning till den avslagna kortändan. Bredvid denna sten, åt väster, fanns två mindre stenar, vilande på varandra. Då tillståndsbeslutet begränsade grävdjupet till 0,7 m, gjordes några nedstick med spaden för att klargöra huruvida kvaderstenen utgjorde en bottensten, men så var inte fallet då massiv sten kunde kännas söder om kvaderstenen fram till schaktets södra kant. Dock fanns ingen ytterligare sten utanför kvaderstenens östra långsida.

Kvaderstenen var utkragad 10 cm i förhållande till den sydöstra kontreforens östra sida (se grå, streckad linje på fig. 6, planritningen). Tolkningen av den återfunna stenkonstruktionen – som föreföll vara kallmurad – är att denna ingår i en grundmur. Grundens bredd är okänd, men sett till det faktum att den ligger i förlängningen av kontreforens utbyggda del gess onekligen intrycket att ”predikstolen” i själva verket utgör de sista (tillsnyggade) resterna efter en murad byggnad. Detta innebär i så fall att den lilla murtrappan inte kan vara något annat än det

1. Ytgrus, röd, tillkom ca 2010.
2. Grus, krossad, 0-30 mm, ljusgrå, fanns 1992.
3. Matjordsblandad grus, mörkbrun, mycket tegelskärvor och kalkrester.
4. Gul sand, trol. avjämningslager.
5. Mörkbrun jord, kompakt.
6. Sand, fin, gråbrun. På lagret ligger i schaktets SV del en nedgrävd kabel.
7. Raseringslager med mycket kalkbruksrester och tegelskärvor.
8. Jord, gråbrun, homogen mycket tegelsmul, avlagren tegelpanna, fjällpansar (?), benbitar och spik. Förefaller vara ett lager som tillkommit i avjämnings syfte efter att grundstenar partiellt plockats upp.
9. Nedgrävning. Återfyllningen stripig p.g.a. att både jord och sand använts.

S\* Sten identifierad genom spadstick.

\*\* Grop för mätning av kvaderstenens tjocklek, gjord med grävslev.

— — Linje i liv med SÖ kontreforens östra sida.
